Most 40825-1

Most přes místní potok v Horním Břečkově

HLAVNÍ PROHLÍDKA

Datum provedení prohlídky: 26.10.2022

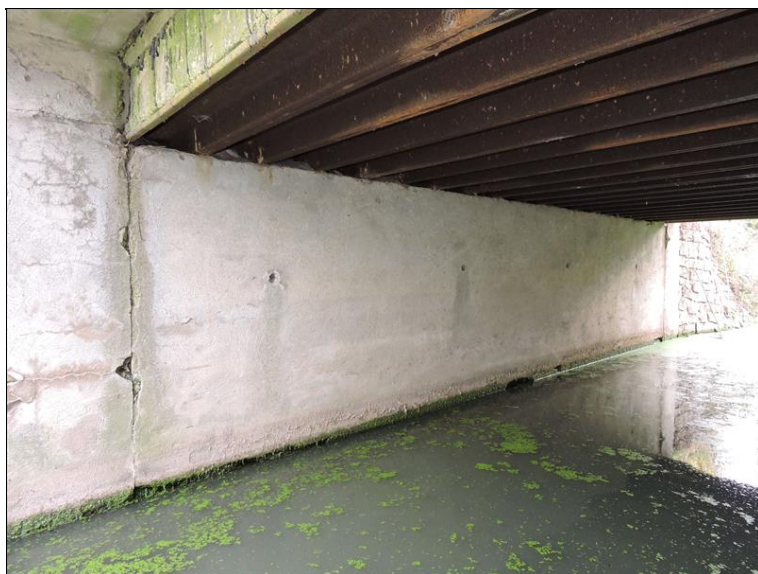
OP1

Mírně potečené, zelené zbarvení. Při nižší hladině odhaleny drobné kaverny u paty OP1.

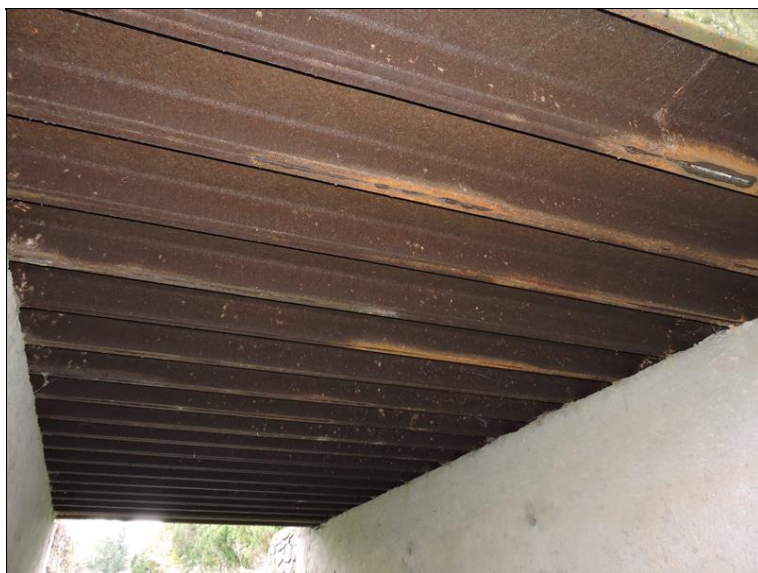
Podhled na NK

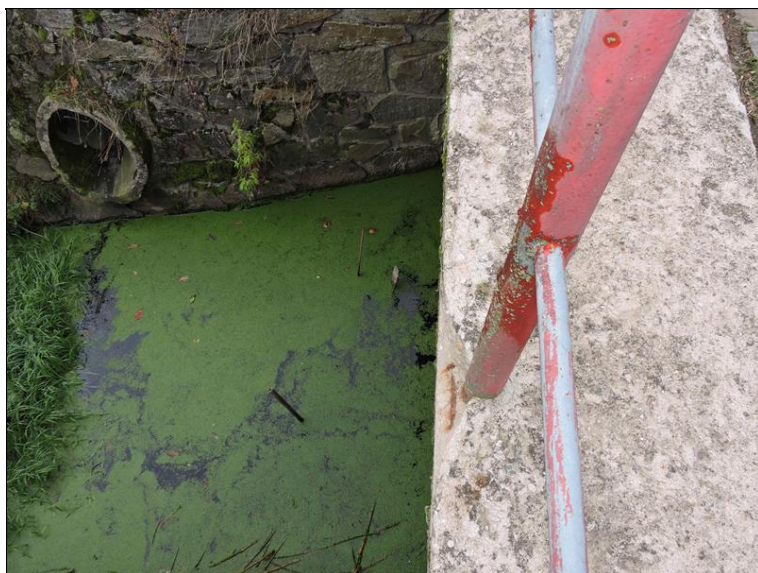
DSCN8859-resize.JPG

| [3.2] 3.3.1 římsa | Na obou stranách mají mostní římsy olámané hrany, hloubkově degradovaný horní i spodní povrch. Levá mostní římsa má uchycené mechy a obnaženou korodující výztuž. Na obou stranách mostu je patrný průsak pod římsou. |

3.3.1 římsa

Na obou stranách mají mostní římsy olámané hrany, hloubkově degradovaný horní i spodní povrch. Levá mostní římsa má uchycené mechy a obnaženou korodující výztuž. Na obou stranách mostu je patrný průsak pod římsou.

| [1] 3.3.1 římsa | Očištění říms včetně svislých ploch, opravy narušené římsy (odkrytá výztuž). |
| [2] 3.3.1 římsa | Zatěsnit spáru mezi vozovkou a římsou živичnou zálivkou. |

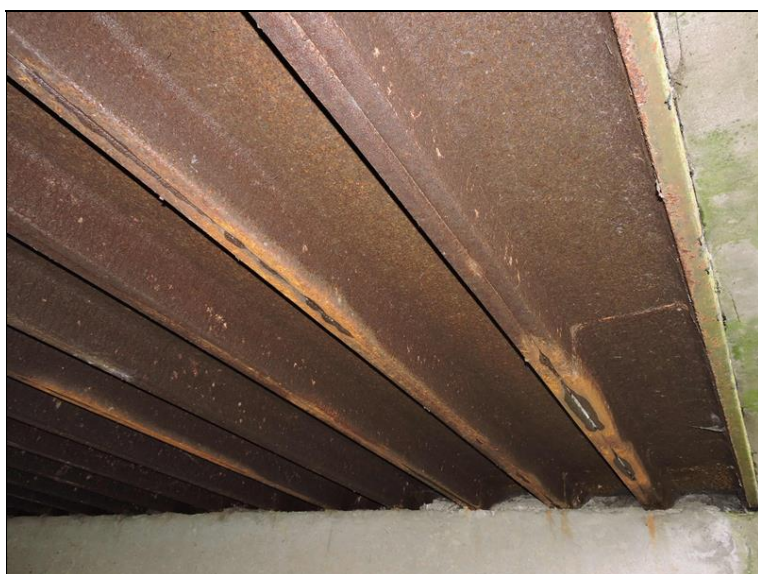
DSCN8879-resize.JPG

Nosná konstrukce je celoplošně zrezivělá. Na krajních nosnících je místy drobná laminární koroze. Beton krajních nosníků je obrostlý mechy a lišejníky a jsou zde stopy po zatékání vody.

2.1 Nosná konstrukce

Nosná konstrukce je celoplošně rezivělá. Na krajních nosnících je místy drobná laminární koroze. Beton krajních nosníků je obrostlý mechy a lišejníky a jsou zde stopy po zatékání vody.

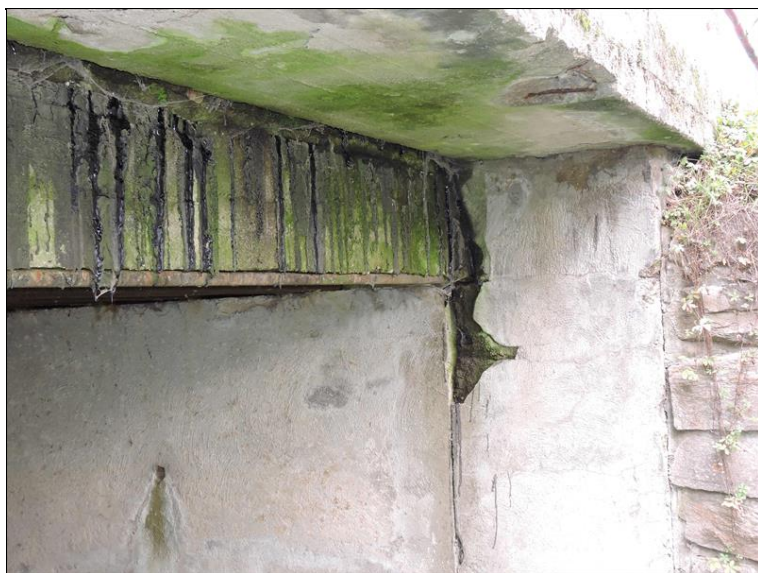
DSCN8888-resize.JPG

2.1 Nosná konstrukce

Nosná konstrukce je celoplošně zrezivělá. Na krajních nosnících je místy drobná laminární koroze. Beton krajních nosníků je obrostlý mechy a lišejníky a jsou zde stopy po zatékání vody.
