Silniční vývoj a laboratoř, s.r.o.

ŘÍJEN 2023

Na základě výše uvedené smlouvy o dílo provedl zhotovitel diagnostický průzkum vozovky na vybraných úsecích silnic II/396 a II/413 spočívající ve vizuální prohlídce s fotodokumentací poruch, měření průhybů a posouzení únosnosti vozovky, jádrových vývrtech, vrtaných a kopaných sondách, rozborech podložní zeminy a stanovení množství PAU. Posouzení parametrů vozovky je provedeno podle technických podmínek TP87. Byly stanoveny výstupní parametry k hodnocení konstrukce vozovky. Předkládá se návrh opravy vozovky.

Název: Dobelice, křižovatka silnic II/396 a II/413
Silnice: II/396, II/413
Okres: Znojmo
Kraj: Jihoomoravský

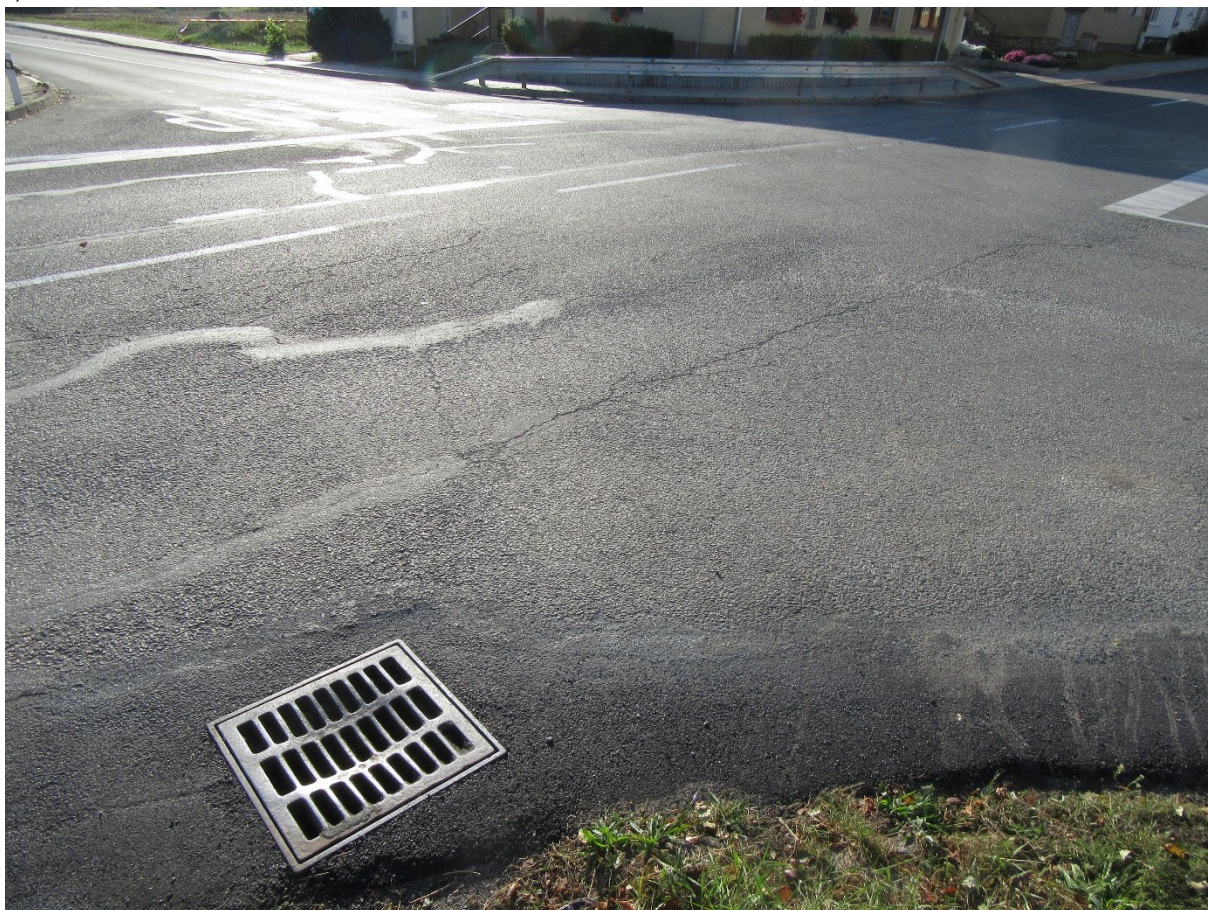
Foto 04
Podélné a nepravidelné rozvětvené trhliny, místy ošetřené zálivkou, ztráta asfaltového tmelu, hloubková koroze, vysprávkky.

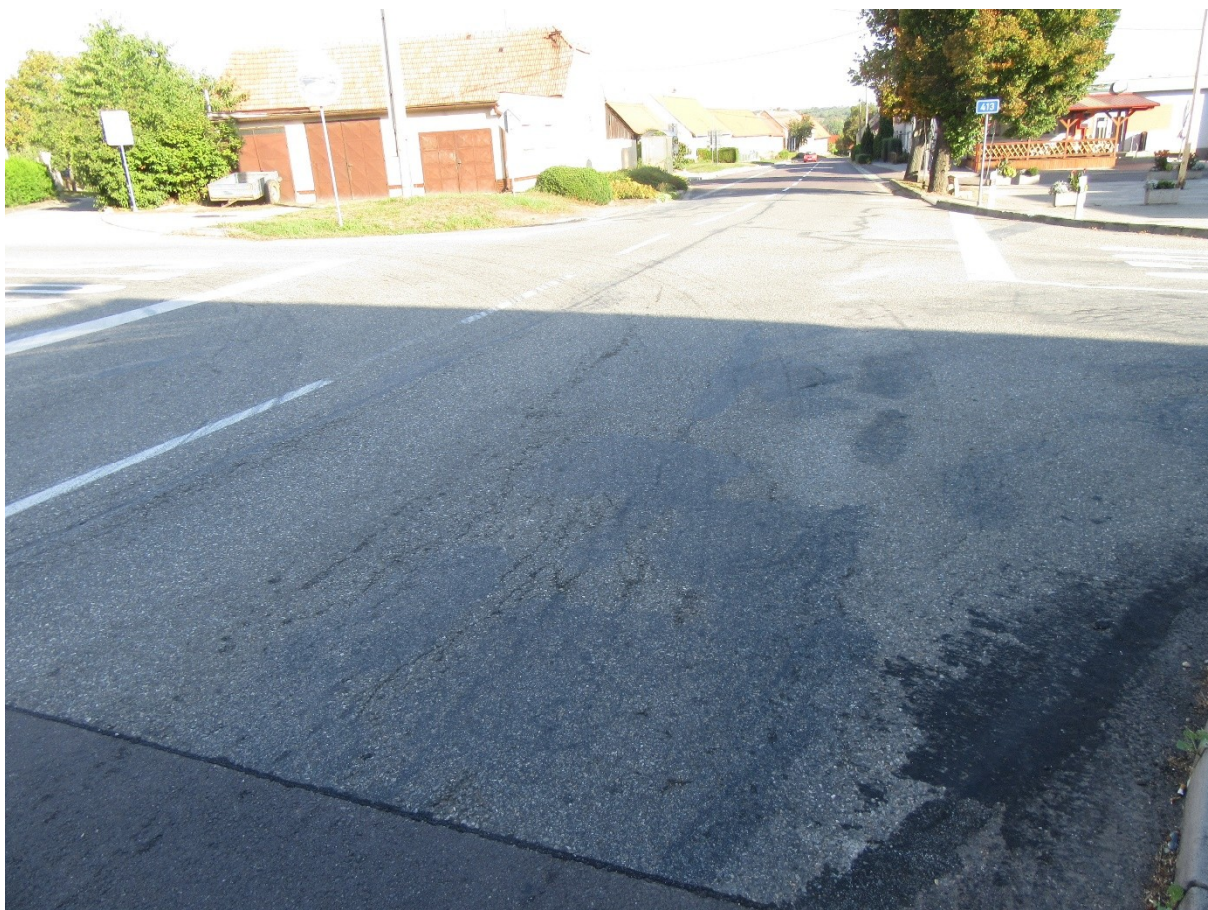
Foto 08
Podélné a nepravidelné rozvětvené trhliny, místy ošetřené zálivkou či tryskovými vysprávkami, ztráta asfaltového tmelu, hloubková koroze, vysprávkky.

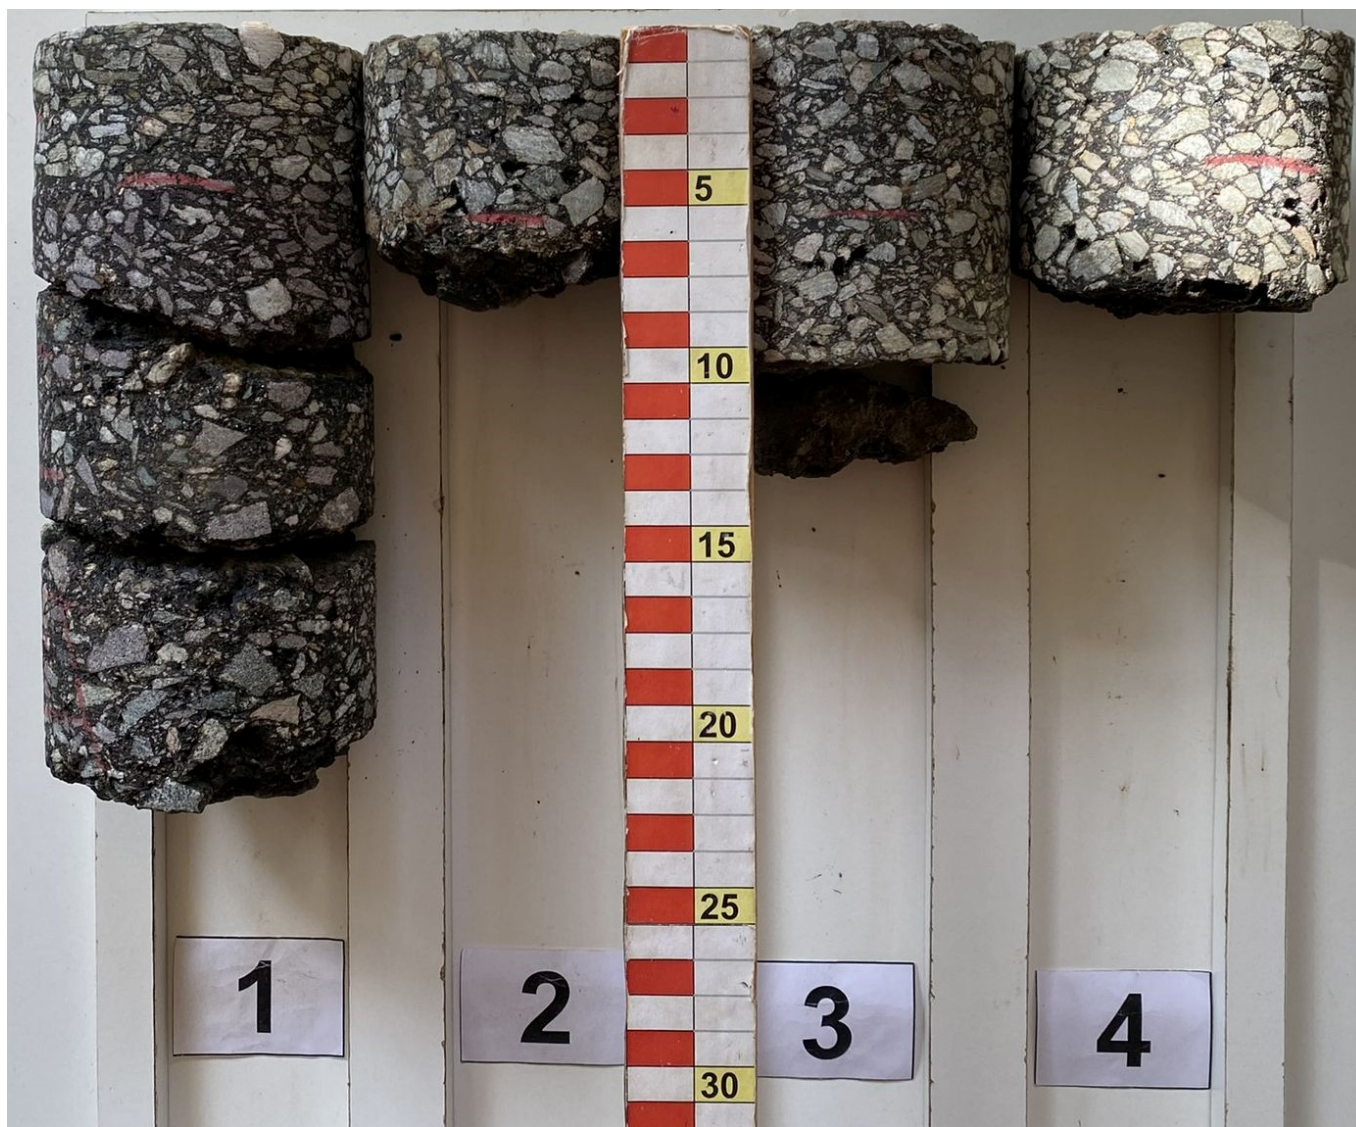
Jádrové vývrt:

JV 23120/1
Umístění viz situace.

JV 23120/2
Umístění viz situace.

JV 23120/3
Umístění viz situace.

JV 23120/4
Umístění viz situace.
