Most 418-013

Most přes Hunivky před Bohumilicemi

HLAVNÍ PROHLÍDKA

Datum provedení prohlídky: 1.6.2023

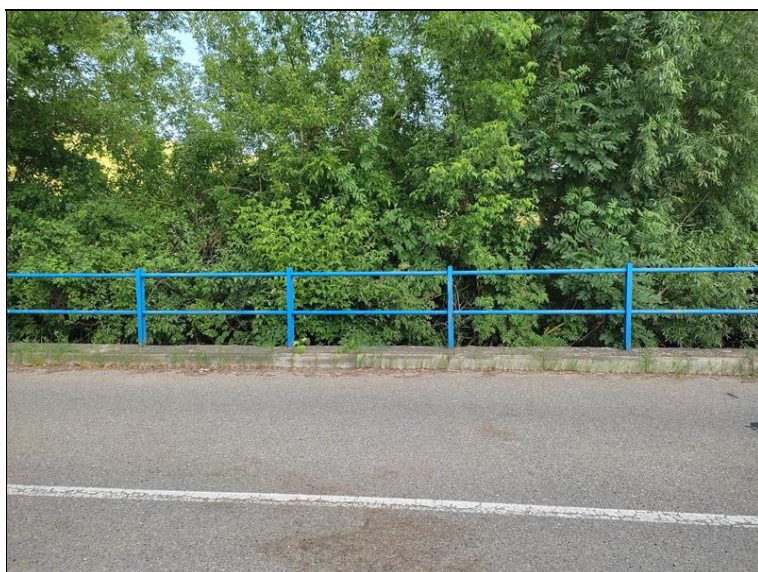
[4.2] 4.2 Zábradlí Nenormové zachytné zařízení (extravilán=zábradelní svodidlo). Oděrky, korozní výkvěty, nedostatečná výška zábradlí, nevyhovující výplň.

Levé zábradlí

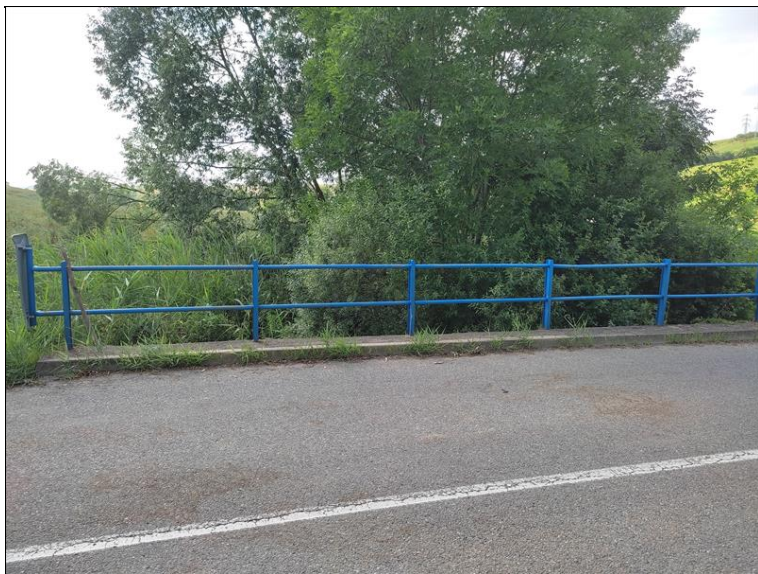
Pravé zábradlí

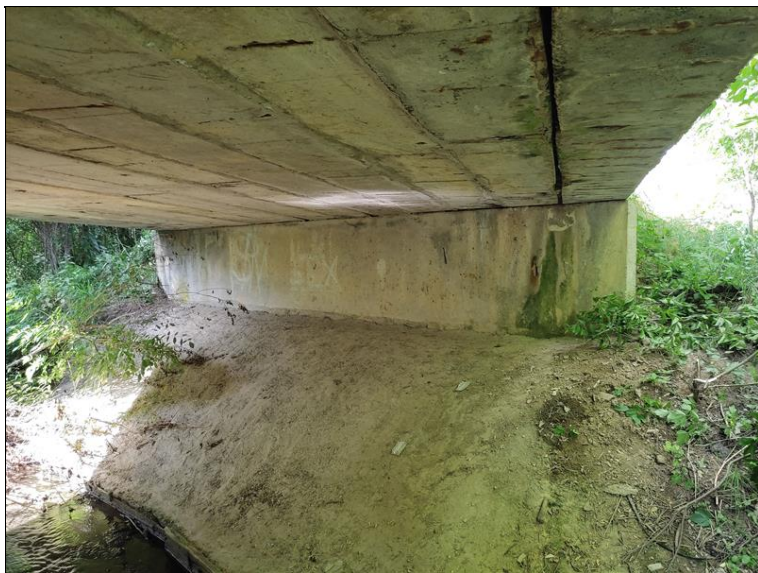
Pohled na opěru OP1

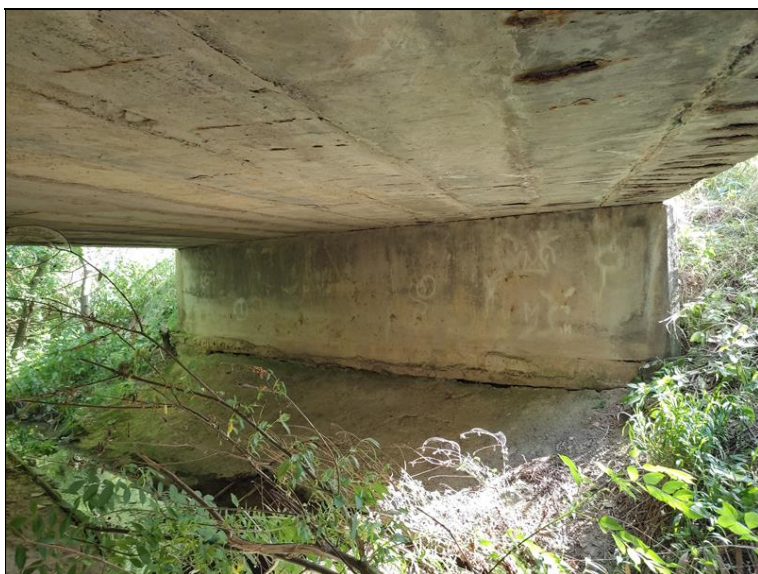
Pohled na opěru OP2

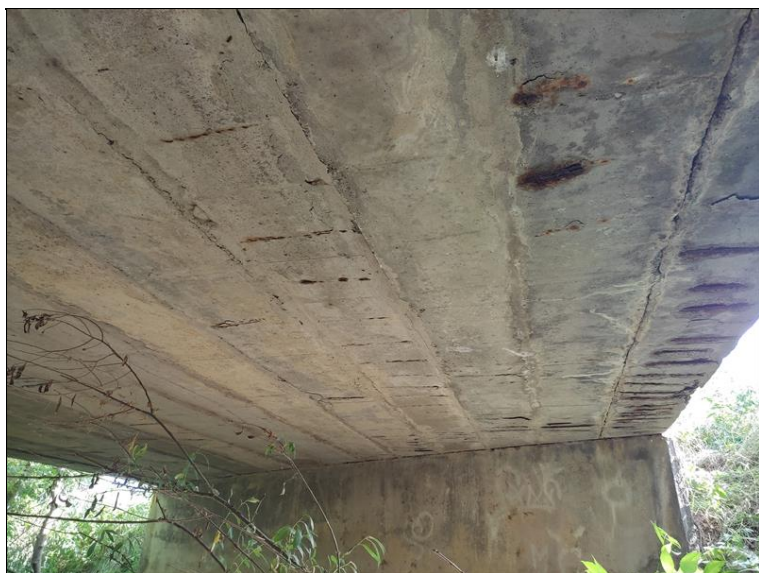
| [2.1] | 2.1 | Nosná konstrukce / (horní stavba) | Nedostatečné krytí výztuže prefabrikátů, na pohledu korozní výkvěty, vyhrězlá výztuž, koroze výztuže krajních nosníků. Spáry mezi nosníky zvlhlé až zamáčené, mapy a krápníky, výrazně u vnějších nosníků. Fasády nosníků bez výrazných závad, u |

vyrovnávací vrstvy hnízda, degradace betonu, nekvalitní beton vyrovnávací vrstvy.

Podhled NK

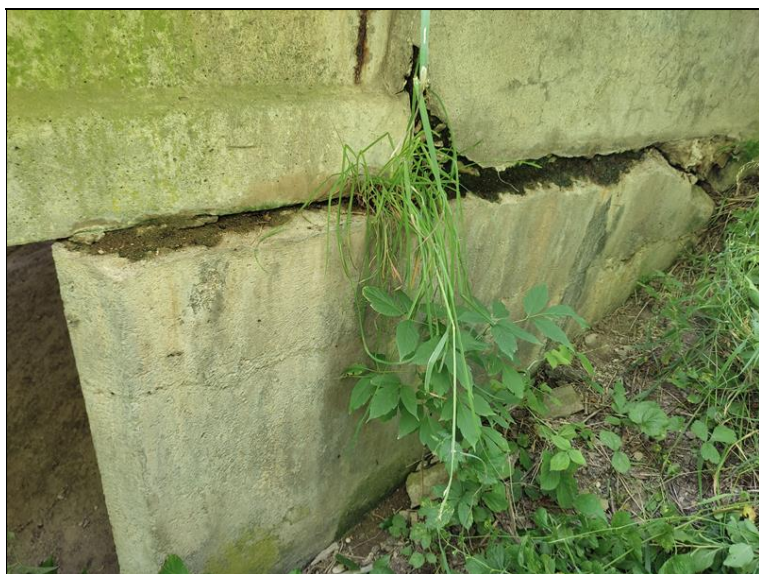
Levé křídlo OP1

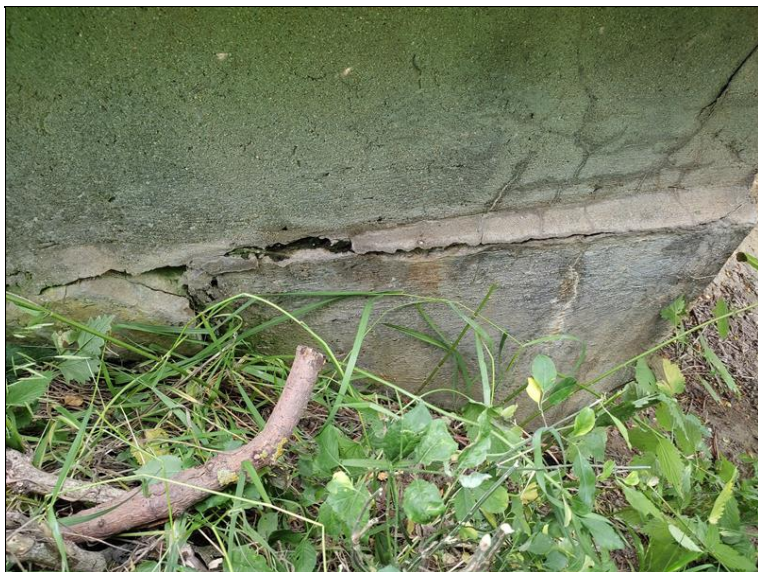
Pravé křídlo OP1

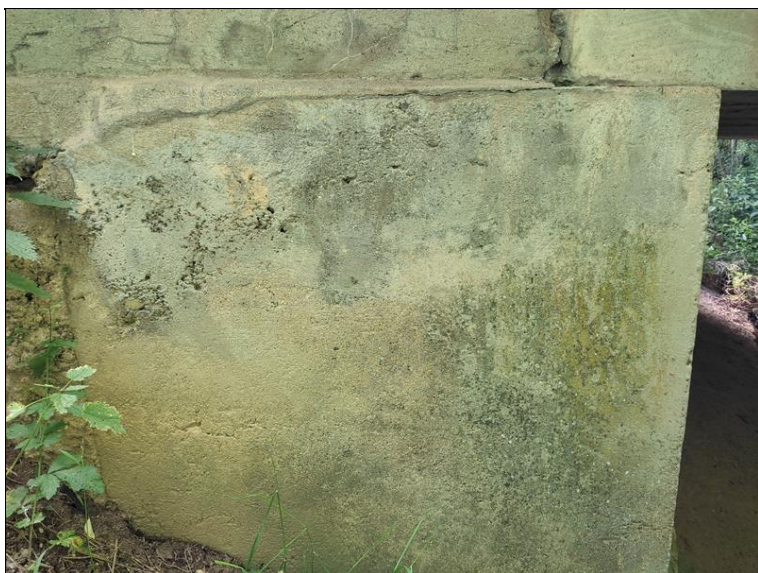
Levé křídlo OP2

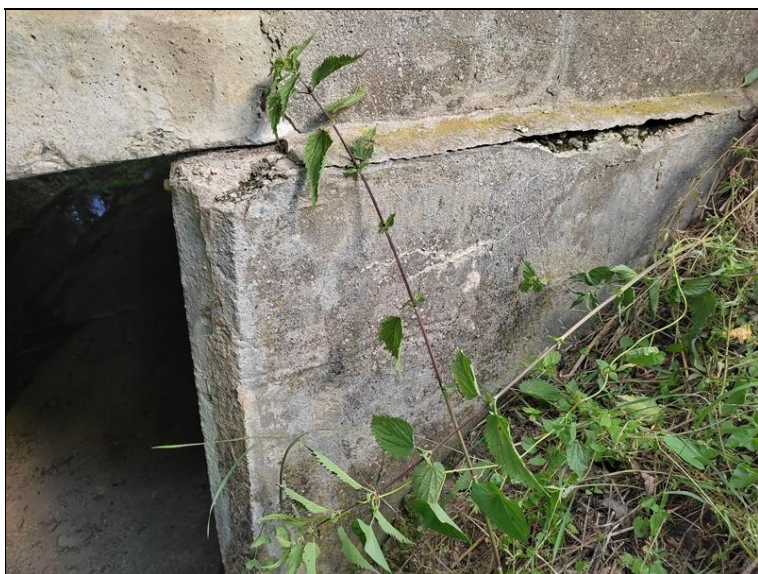
| [1.2] | 1.2 | Mostní podpěry křídla a čelní zdi | Opěry potečené průsaky z NK mezi krajními nosníky (především OP1 vlevo). Křídla jsou konstrukčně krátká, silniční těleso za konci křídel je vyplavováno. Křídla potečená, znečištěná zabarvením po průsacích, závojk. Vodorovná pracovní spára křídel vpravo zvodnělá, nerovná, u křídla opěry OP2 prasklina. |

Pravé křídlo OP2

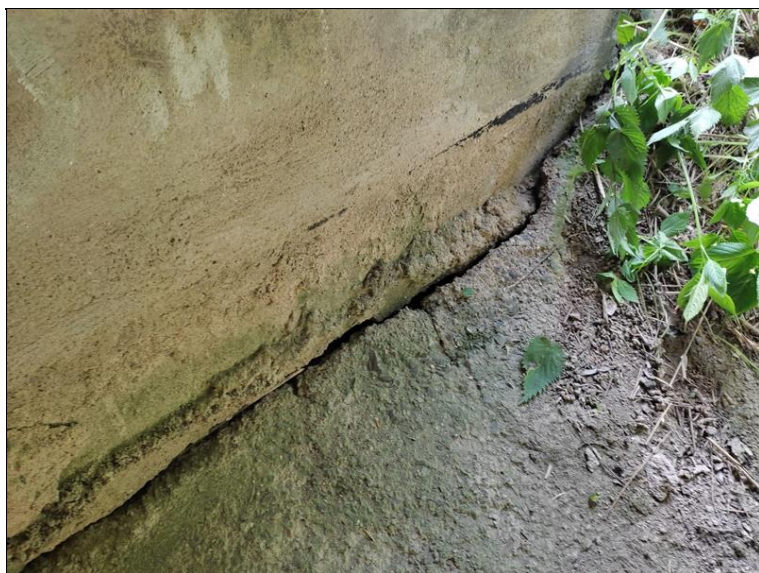
[4.4] 4.6 Území pod mostem a přístup. cesty Zpevnění pod mostem porušené, degradace betonu na povrchu, v úrovni toku beton utržen a odplaven.

Opevnění paty opěry OP2

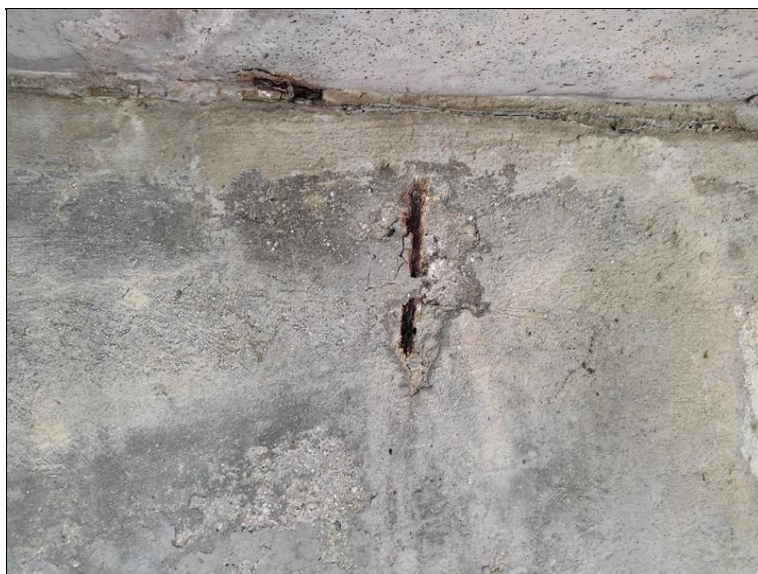
Nedostatečně krytí výztuže OP1

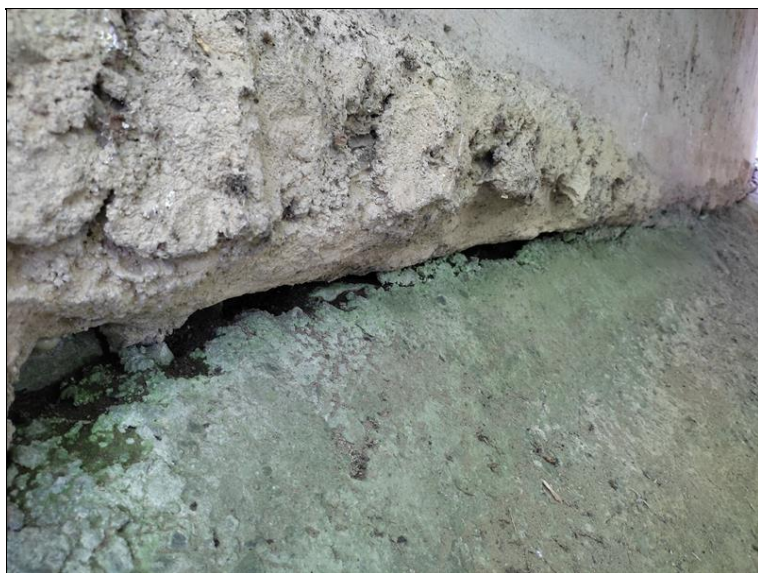
Kaverny v patě opěry OP2

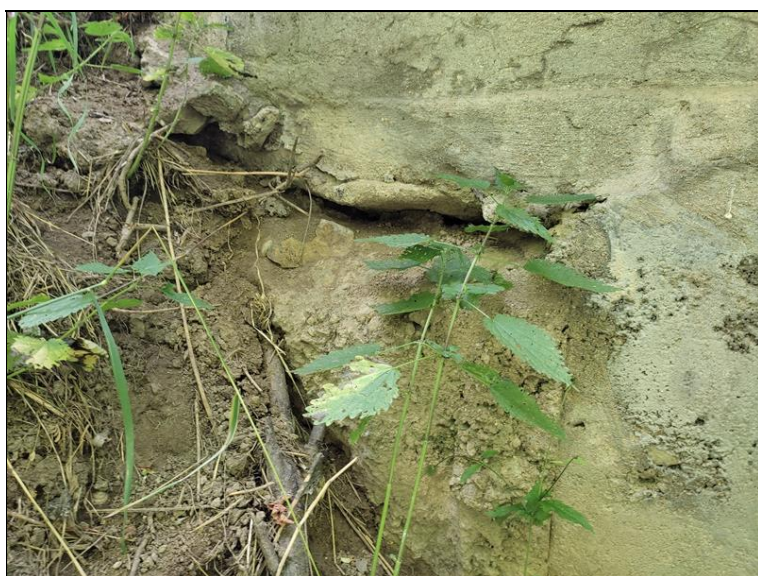
Podemletí na levé straně v křídle OP2

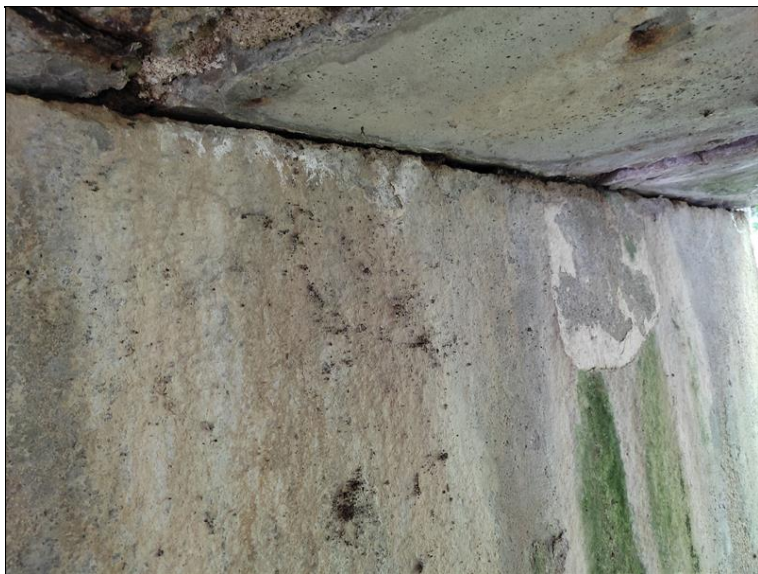
Stopy po zatékání z úložného prahu na levé straně OP1

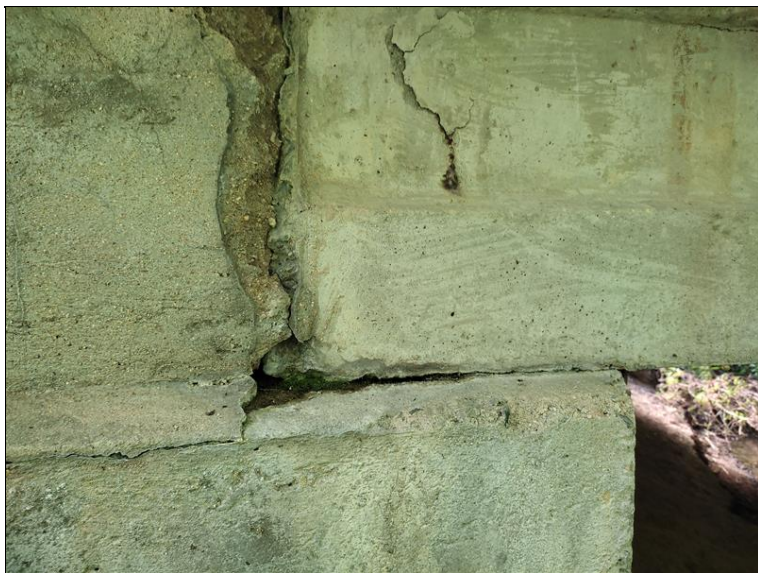
[2.2] 2.2 Ložiska, klouby Okolo uložení nosníků protéká voda - nefunkční izolace.

Stav uložení NK na levé straně OP2

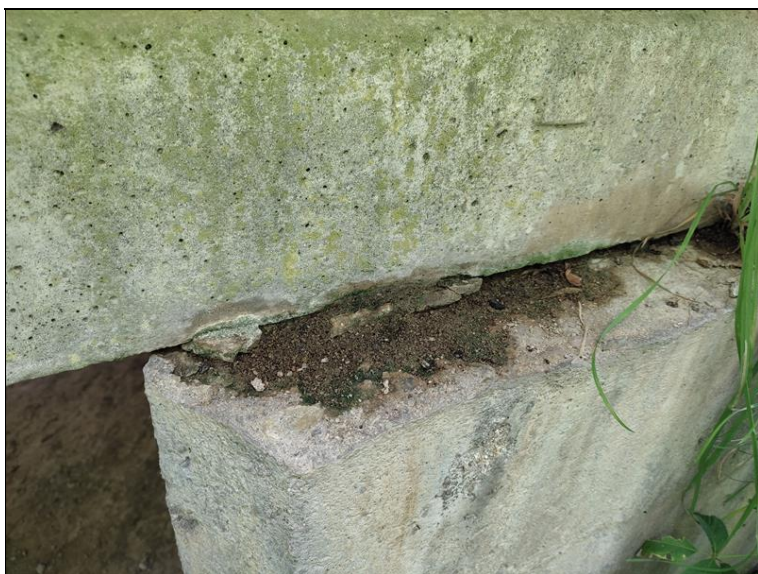
Zavhlý úložný práh OP1 - vlevo

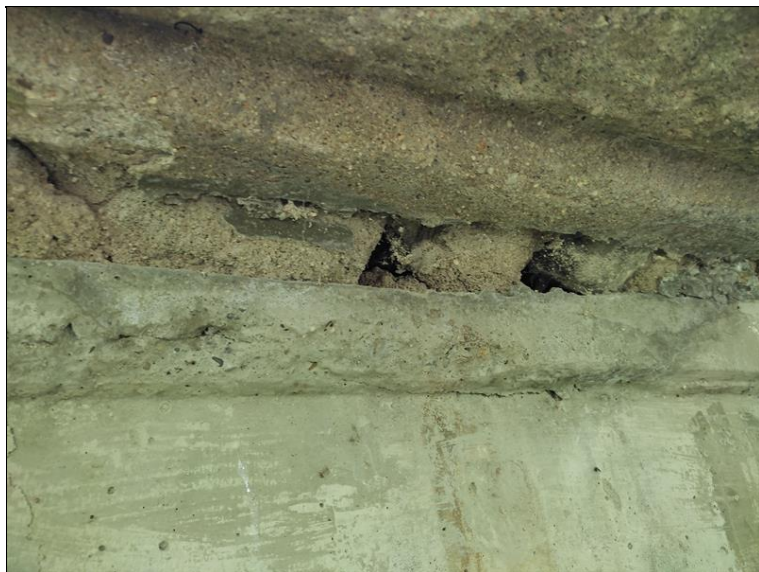
Nadbetonávka NK na levé straně u OP2

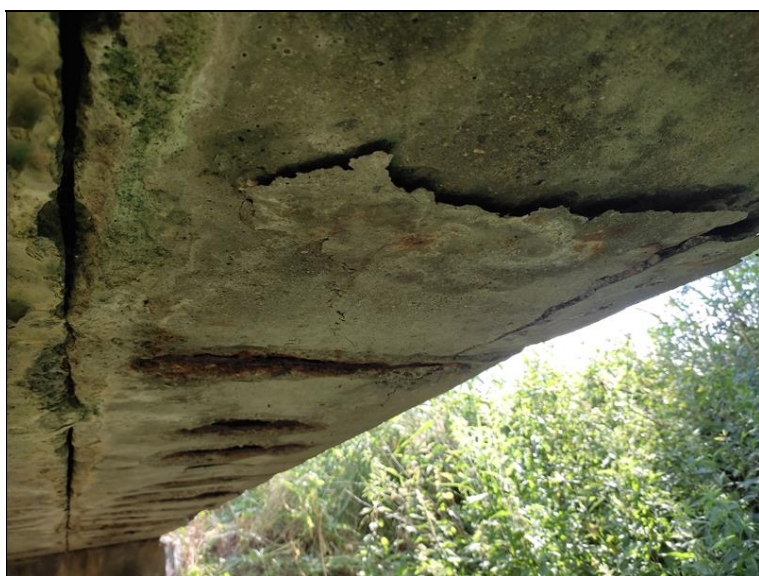
Stavební stav snížen s ohledem na stav krajních nosníků - koroze nosné výztuže. Bez sanace bude docházet k rozvoji koroze.

Detail pravého krajního nosníku NK

[2] 1.2 Mostní podpěry křídla a čelní zdi	Provést celkovou rekonstrukci mostu, v rámci opravy provést sanaci spodní stavby, sanaci nosné konstrukce, provést nový mostní svršek (novou celoplošnou izolaci, nové římsy, novou k-ci vozovky, ...) a nové mostní vybavení (záchytné zařízení, odvodňovače, přídlažbu za římsami, apod.), případně ekonomicky zhodnotit náhradu mostu novou konstrukcí. S ohledem na stav krajního nosníku hrozí brzké zhoršení stavu.
---	---

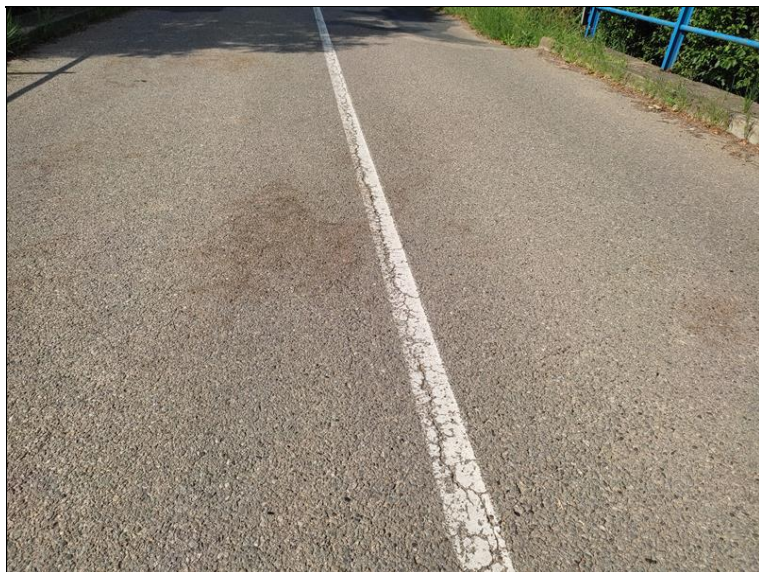
[3.1] 3.1 Vozovka V polovině šířky provedena pracovní spára (vozovka provedena po polovinách), podélná spára není vyplněna asfaltovou zálivkou. Vlevo před římsou prosedlá krajnice, trhliny v živičné vrstvě. Příčná trhlina za mostem. Vpravo u opěry 2 a za římsou vypukliny, krajnice zaneseny.

Podélná trhlinka v vozovce uprostřed šířky mostu

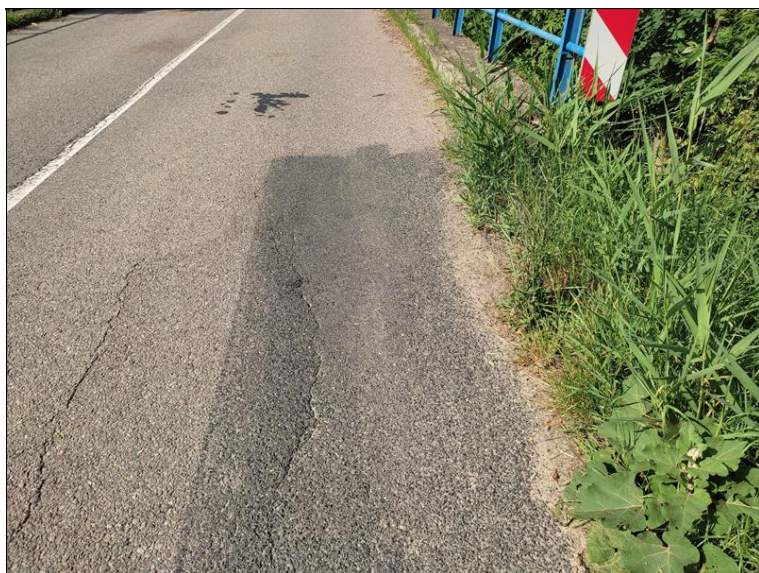
Pokles vozovky v předpoli OP2 - levá strana

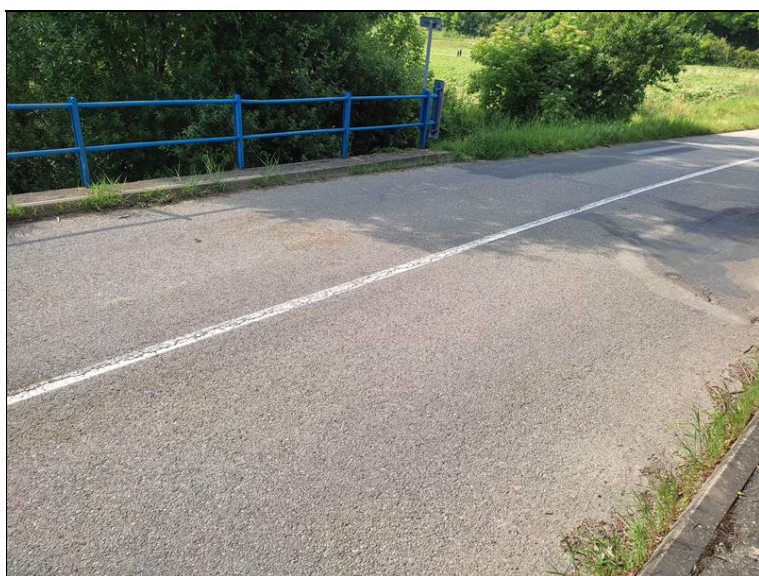
Stav vozovky na mostě

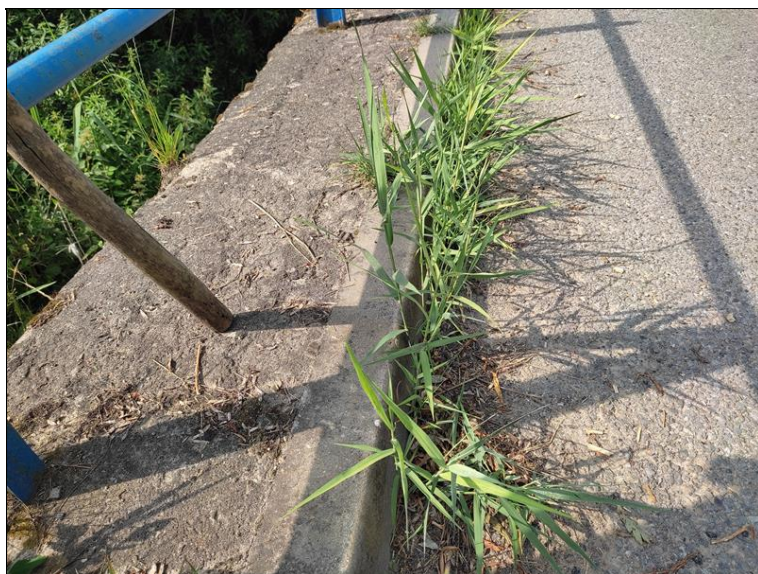
Uchycená vegetace ve spáře mezi obrubou a vozovkou

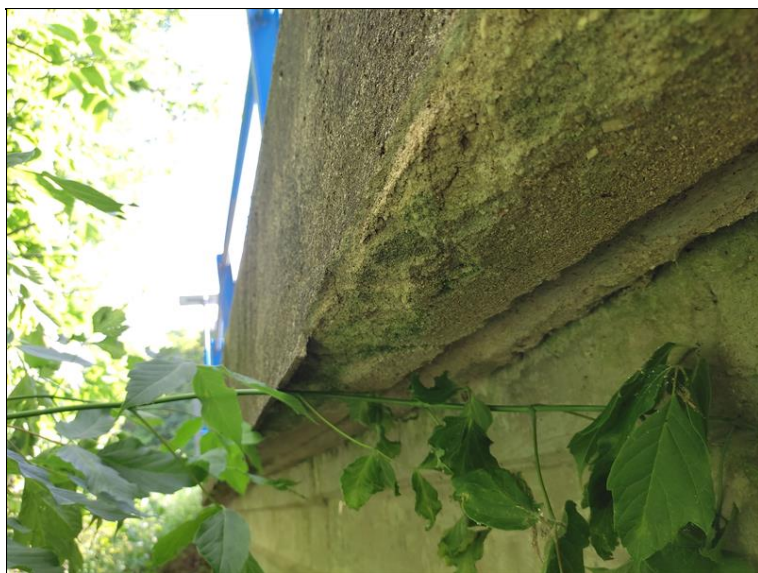
[3.2] 3.3 Římsy, obrubníky, zálivky Na horním povrchu degradace betonu říms. Fasáda říms omšelá (odpovídá stáří říms), zabarvená stékající vodou, místy odražená omítka. Okapový nos zvlhlý, vápenné výluhy, odražené hrany betonu.

Stav levé římsy

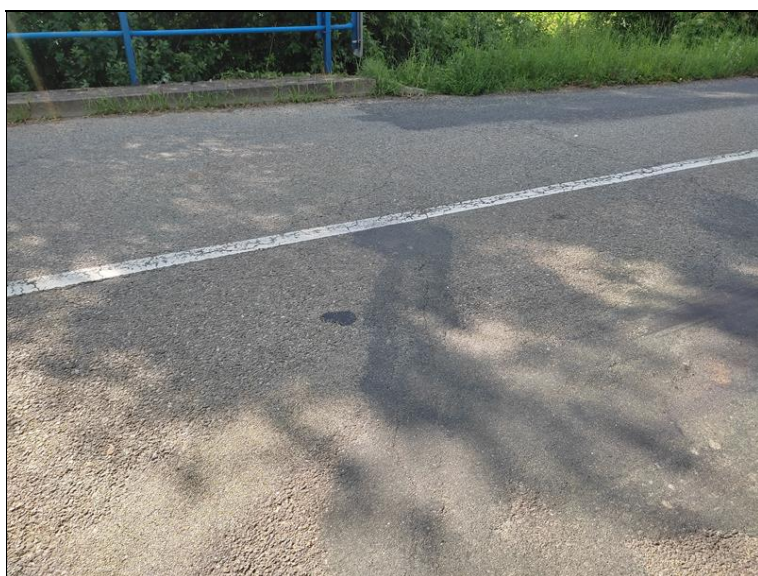
Příčná trhlinka na vozovce nad OP2

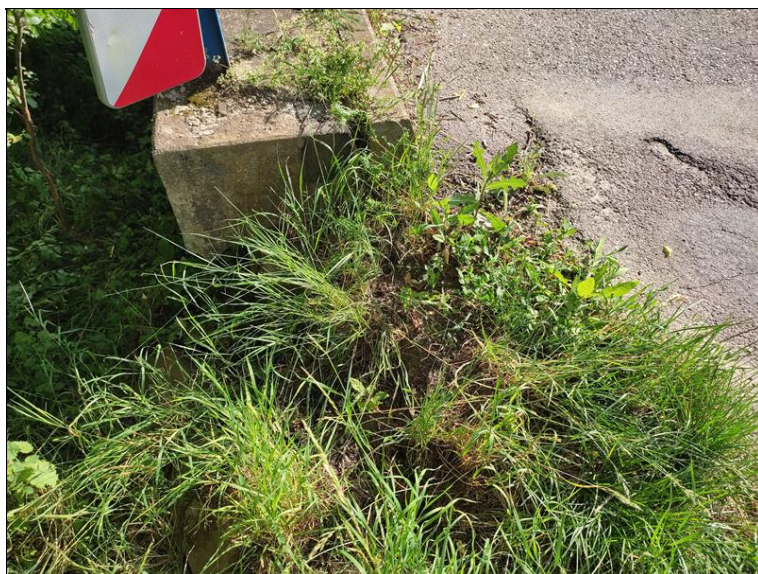
| [1.3] | 1.3.1 | zemní těleso | Svahy za římsami vyplavené, pokleslé. |

Předpolí OP1 vlevo - vymílání krajnice

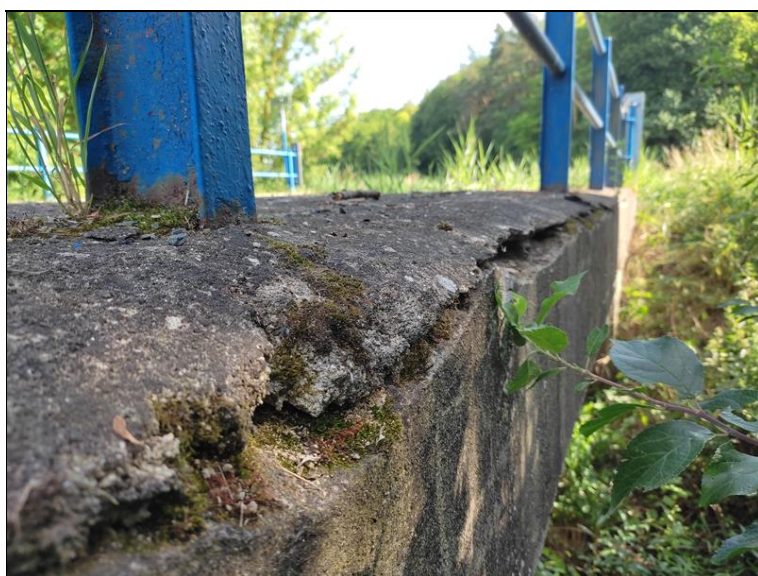
Stav pravé římsy

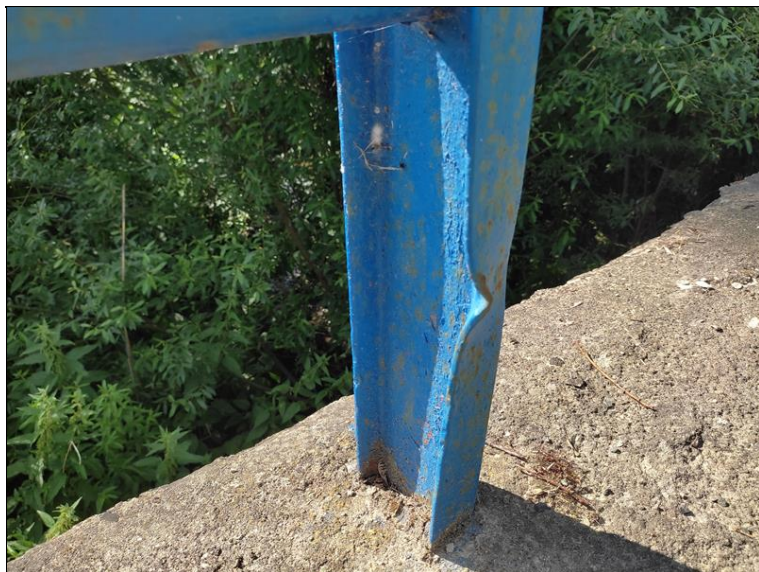
Deformace sloupku zábradlí

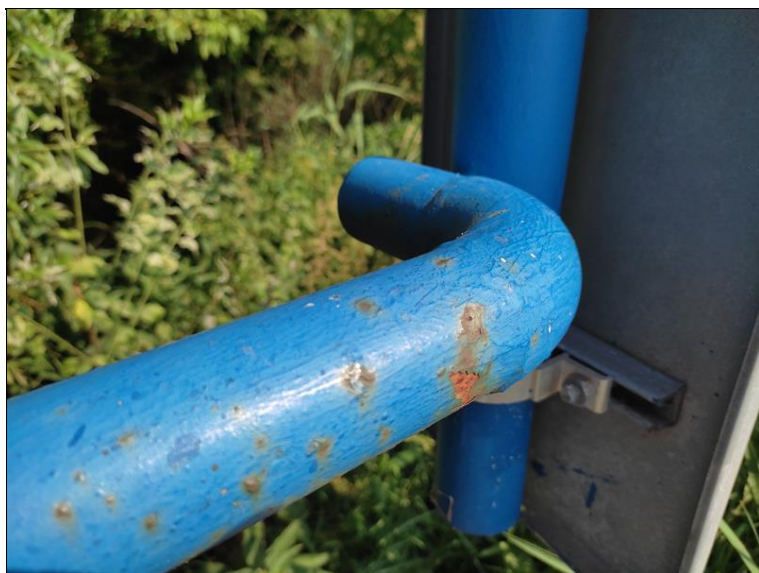
Koroze zábradlí

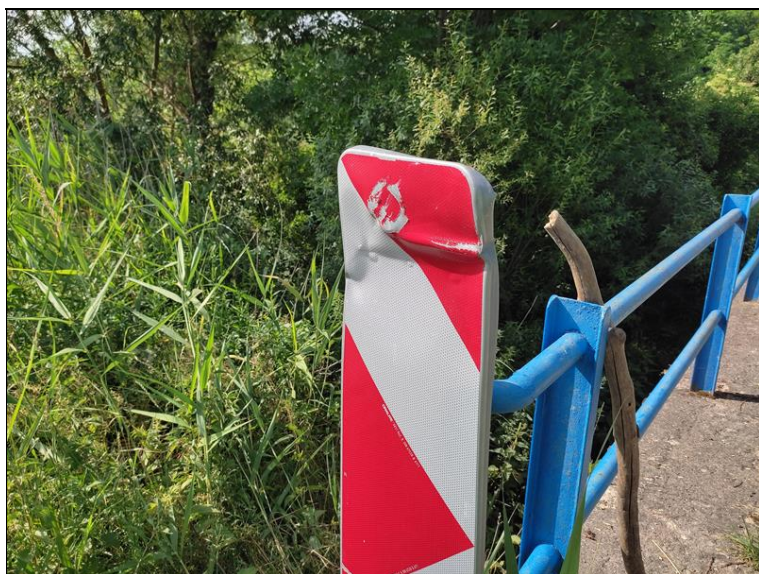
[4.3] 4.3 Dopravní značení, označení objektu Chybí značky omezující zatížitelnost. B13 (18 t), E5 (38 t). Deformace směrových desek

Deformace směrové desky na pravé straně OP2

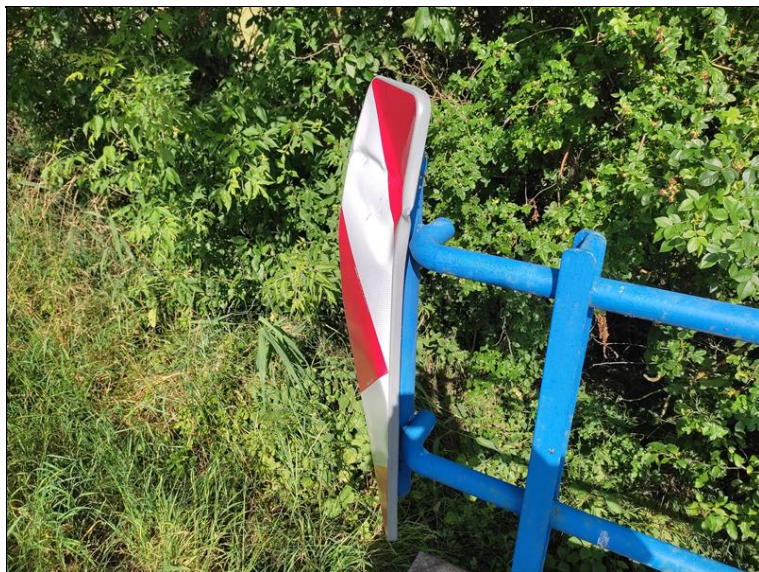
Deformace směrové desky OP1 vlevo

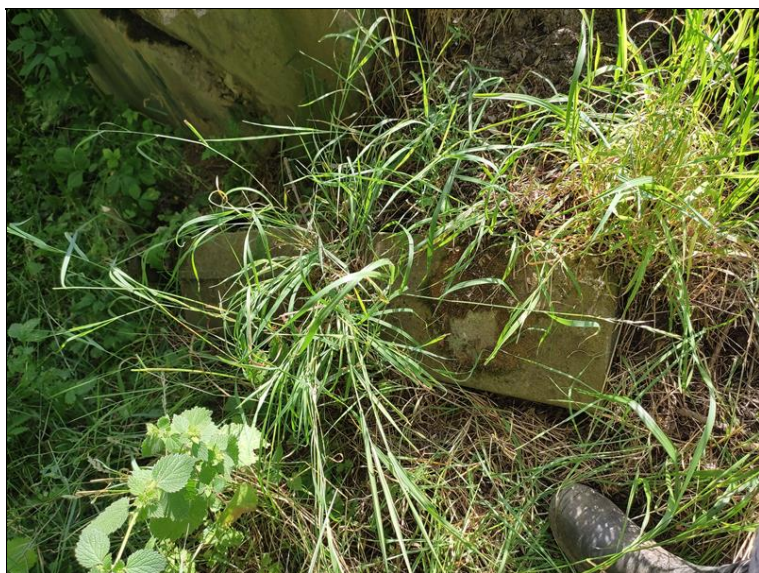
Spadané obruby v předpolí OP1

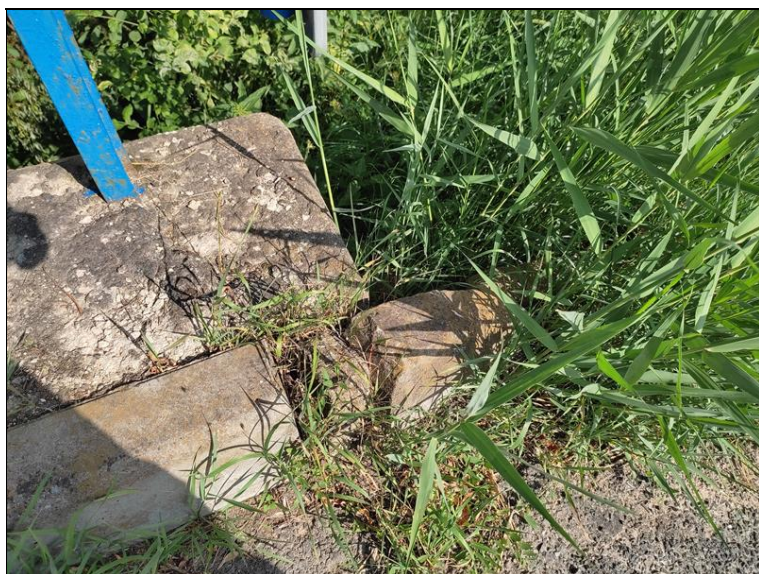
Rozvolněné obruby v předpolí OP2 vlevo
