# **Most 4217-2**

Most přes Divácký potok před Divákami

## **HLAVNÍ PROHLÍDKA**

Datum provedení prohlídky: 10.8.2022

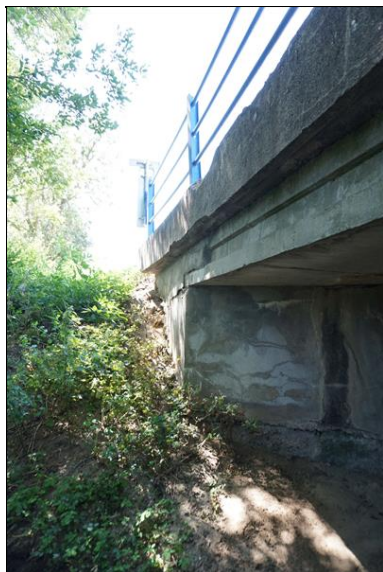
Pravé křídlo u opěry OP1.

[1.2] 1.2 Mostní podpěry křídla a čelní zdi Na opěrách jsou patrné průsaky a vlhké trhliny v omítce. Jasné průsaky přes závěrné zídky na úložné prahy, na nich pak ураžené rohy. Na křídlech praskliny a průsaky, lokálně kaverny.

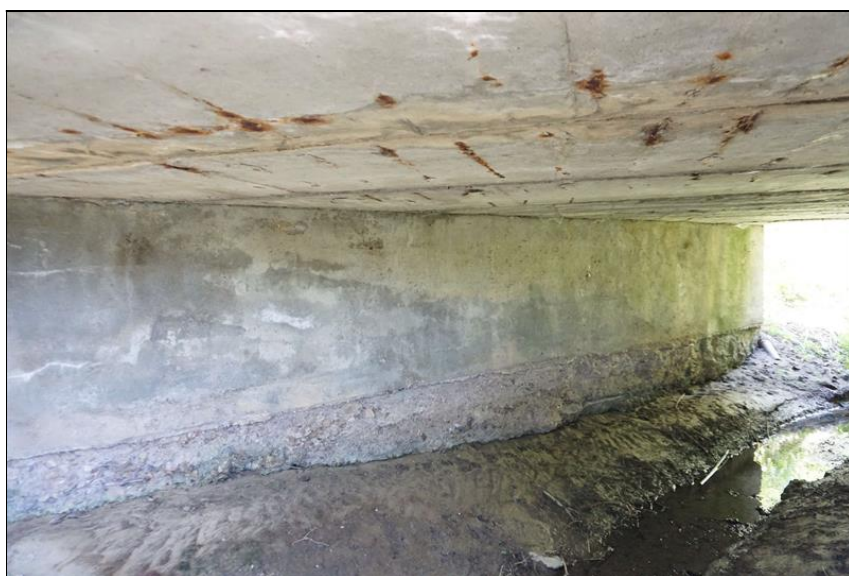
Podhled nosné konstrukce z pravé strany.

[2.1] 2.1 Nosná konstrukce Silné stopy po protékání vody skrz spáry mezi prefabrikáty, zavlhlý podhled a místy odhalená korodující výztuž.

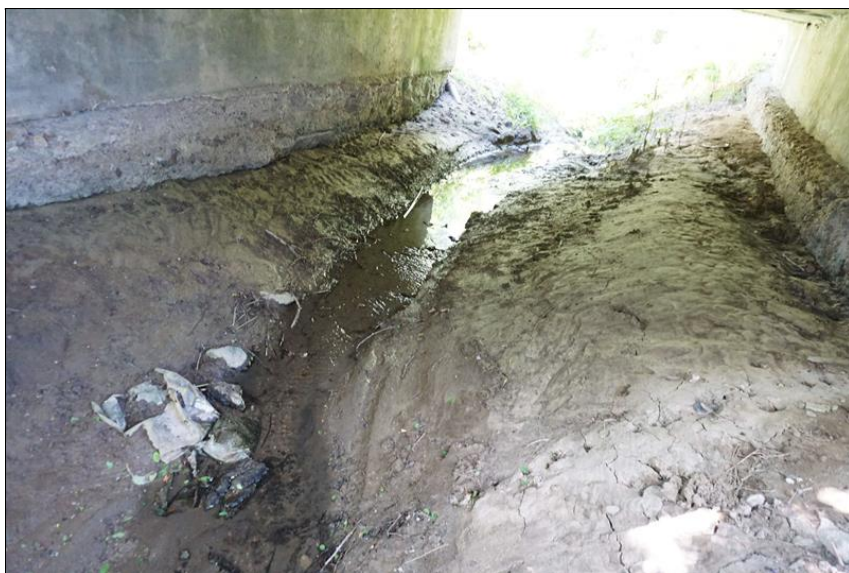
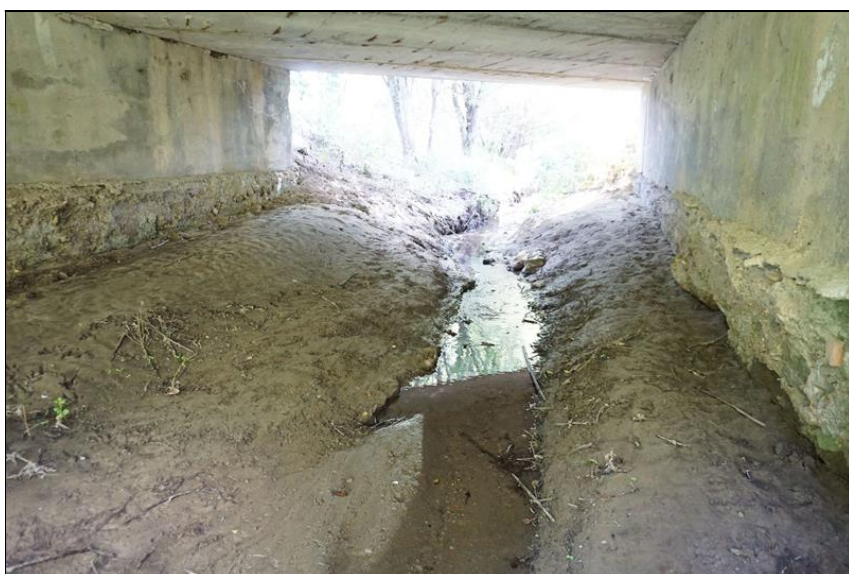
Celkový pohled do prostoru pod mostem.

[4.4] 4.6 Území pod mostem a přístup. cesty Koryto toku značně zanesené. Prostor okolo mostu silně zarostlý vegetací.

[1] 3.1 Vozovka Čistit krajnice mostu a koryto toku. Odstraňovat vegetaci.

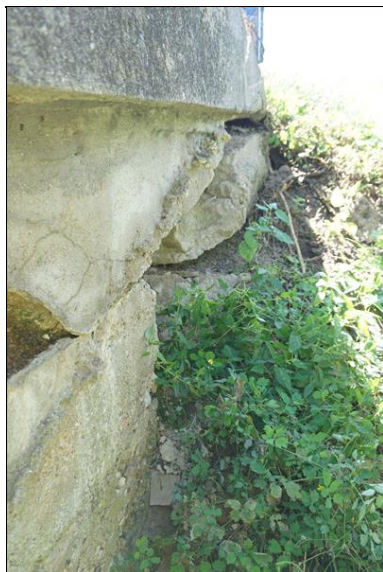
Rozpad levého křídla u opěry OP1

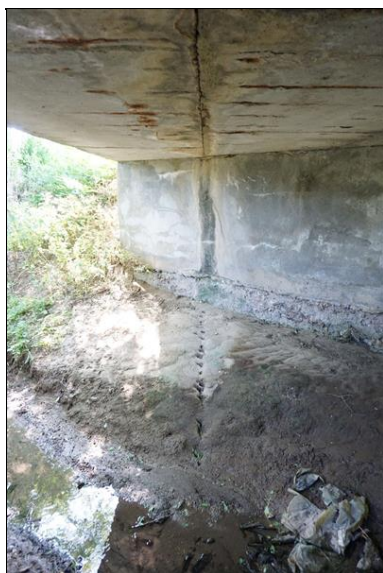
Detail spáry u krajního pravého nosníku - zřetelné prosakování vlhkosti, výluhy, tvorba inkrustů.

[4] 2.1 Nosná konstrukce Celkový stav mostu je relativně dobrý, nicméně lokální opravy poruch nemají smysl. Většina poruch pochází od zatékání vody na konstrukci. Doporučujeme začít projektovat zásadní rekonstrukci mostu. Odstranit celou část konstrukce nad betonovou deskou, provést novou izolaci, nabetonovat nové římsy s normovým záchytným zařízením a osadit nové mostní závěry. Na spodní stavbě a nosné konstrukci provést otryskání povrchu a následně reprofilovat porušené vrstvy.

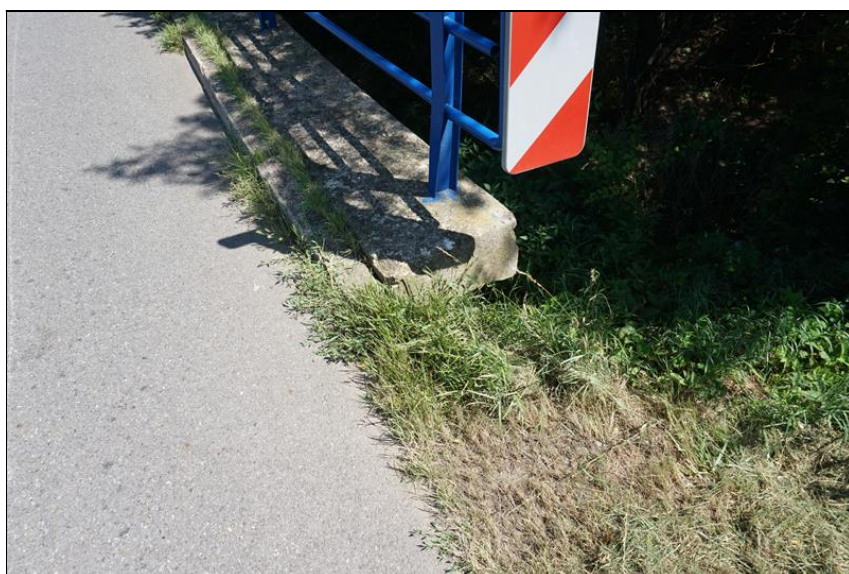
Konec pravé římsy u opěry OP1, nenávaznost římsy na terén za mostem

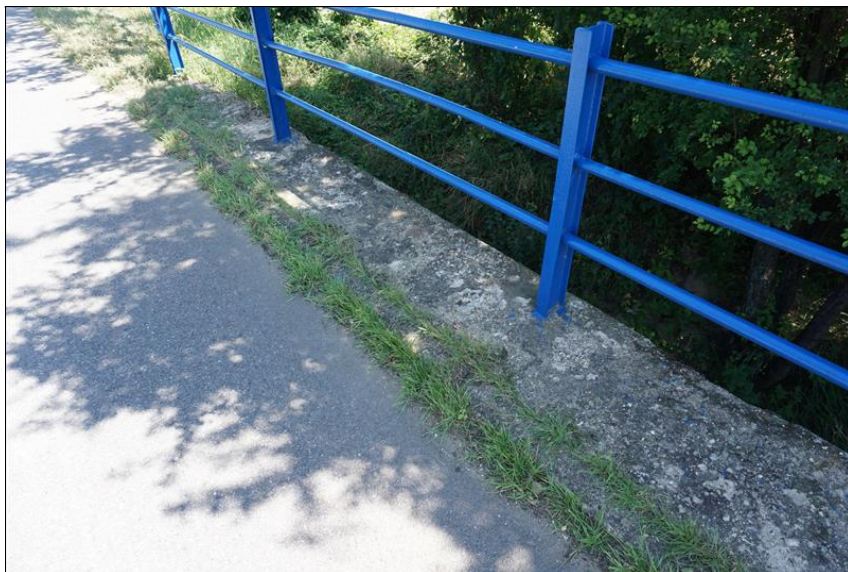
[3.1] 3.1 Vozovka Silně převrstvená vozovka, zanesené krajnice.

Detail římsy na pravé straně -  
vyrůstající vegetace, převrstvená  
vozovka.

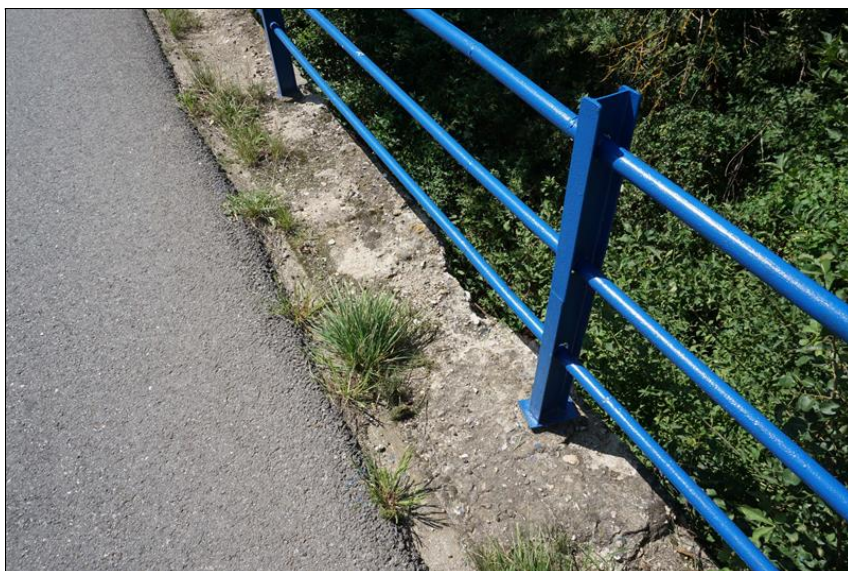
[3.2] 3.3 Římsy, obrubníky, zálivky Značná degradace betonu římsy, na několika místech odpadlá krycí vrstva betonu až na hlavní nosnou výztuž, která je značně zkorodovaná. Deformace obrubníků, rozpad povrchu, ulámané hrany, vegetace ve spárách.

Detail římsy na levé straně - vyrůstající  
vegetace, převrstvená vozovka,  
rozpadlý povrch římsy

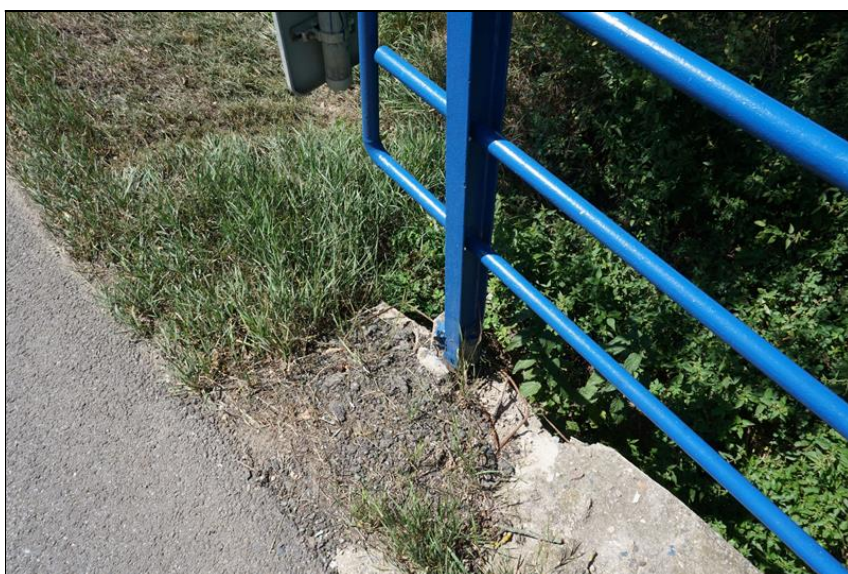
Detail rozpadu římsy na levé straně u  
opěry OP1

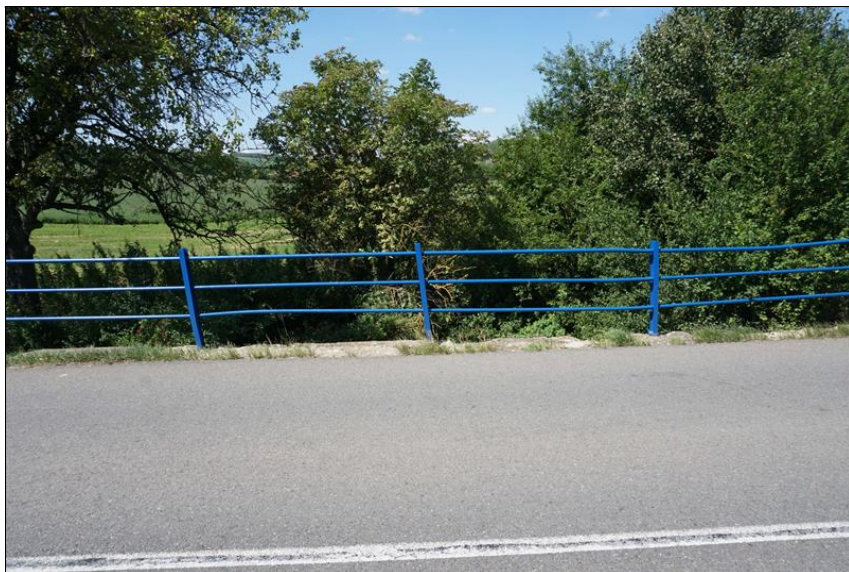
[4.2] 4.2 Zábradlí Zábradlí místy zdeformované. Levý sloupek u OP1 volně visí ven z mostu. Nenormový záchytný systém.

Celkový pohled na levé zábradlí,  
deformace jednotlivých sloupků i  
výplní.
