Most 3779-2

Most přes Lomničku v Lomničce

HLAVNÍ PROHLÍDKA

Datum provedení prohlídky: 12.6.2023

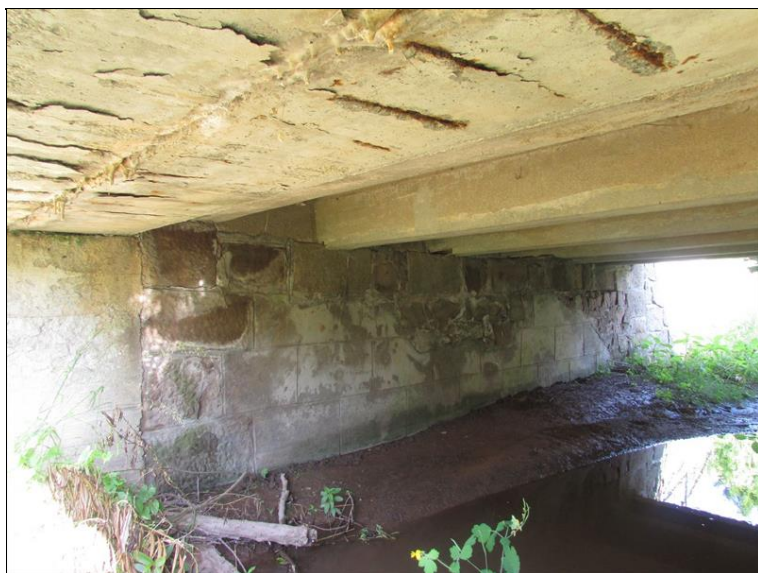
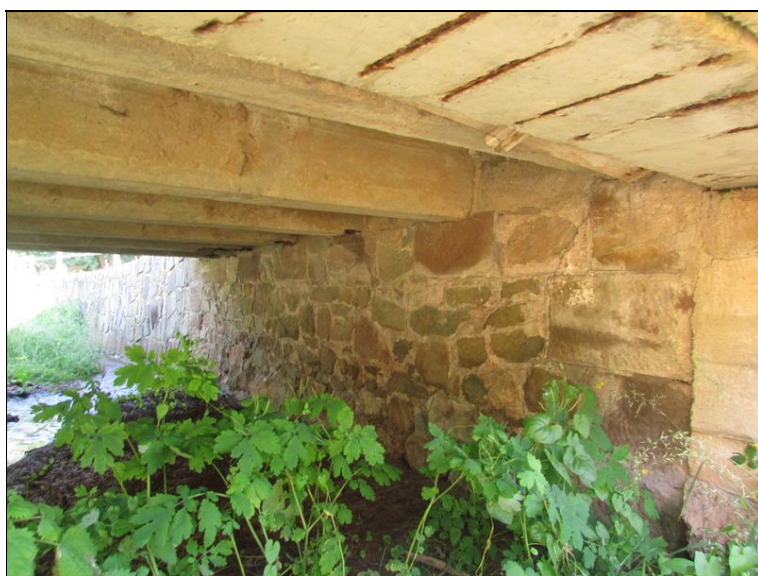
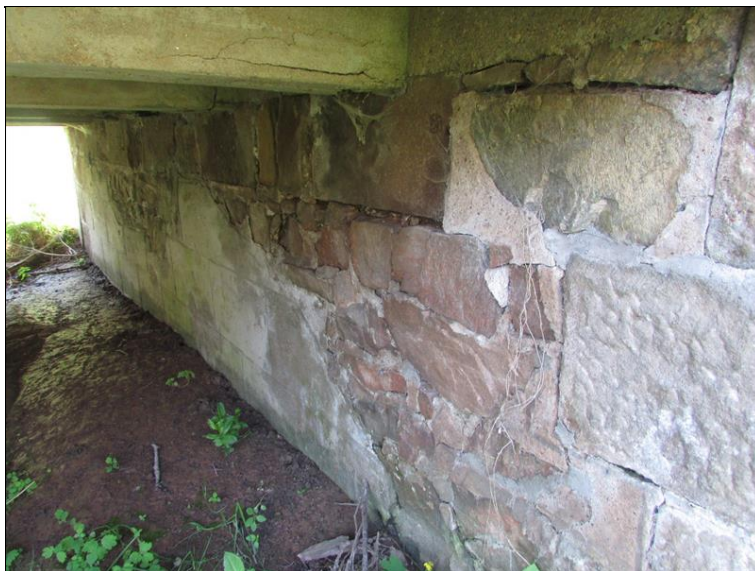
Pohled na opěru OP2

[1.1]	1.2	Mostní podpěry křídla a čelní zdi / Opěry / Pod původní nosnou konstrukcí	Omítka opěr opadává, spárování kamenného zdiva se drolí.
[1.2]	1.2	Mostní podpěry křídla a čelní zdi / Opěry / V místě rozšíření NK o 2x ŽMP	Povrchová degradace betonu rozšířených opěr.

| [3] | 1.2 | Mostní podpěry křídla a čelní zdi / Opěry / Pod původní nosnou konstrukcí | Do doby celkové rekonstrukce mostu provést aspoň vyspárování kamenného zdiva opěr. |

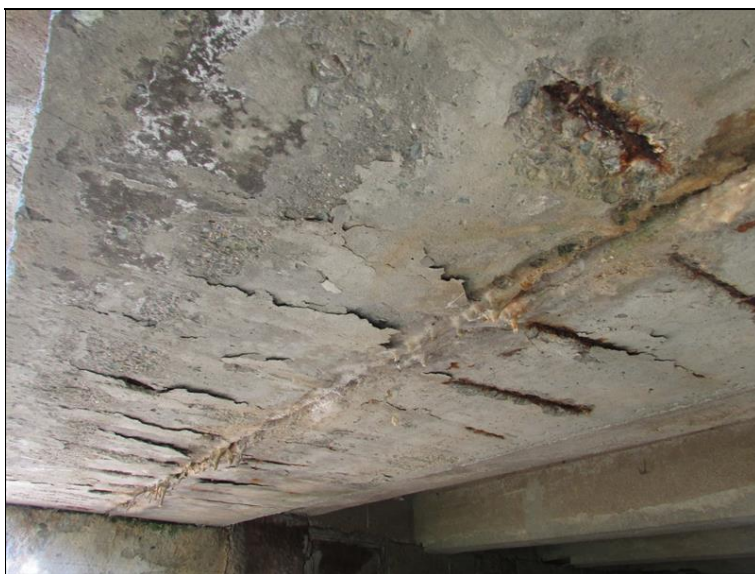
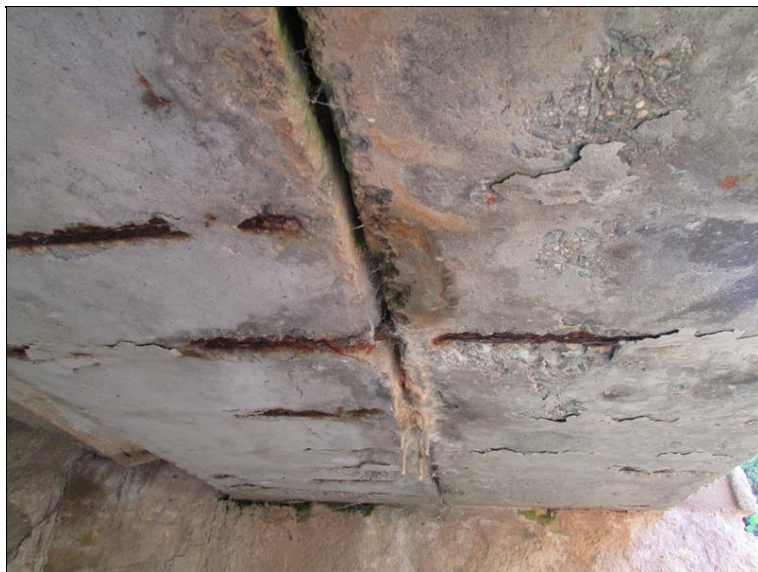
Podhled NK - rozšířená část

obnažené ocelové trámy silně korodují. na podhledu žb desky patrná obnažená korodující výztuž. Povrch desky se stopami po průsacích vody. ŽMP nosníky s odhalenou korodující výztuží a s průsaky ve sparách.

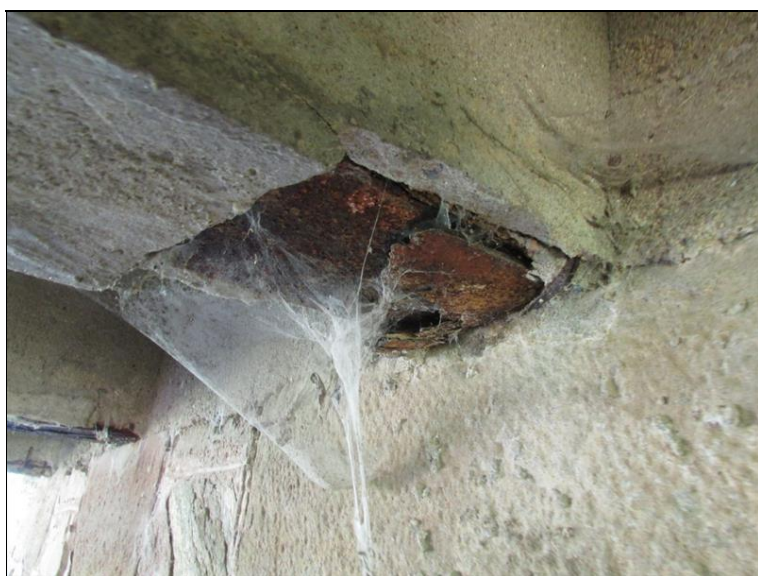
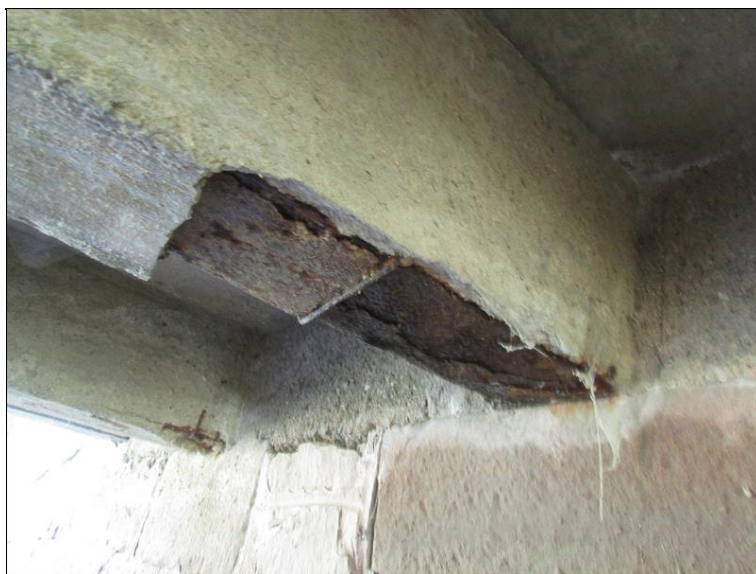
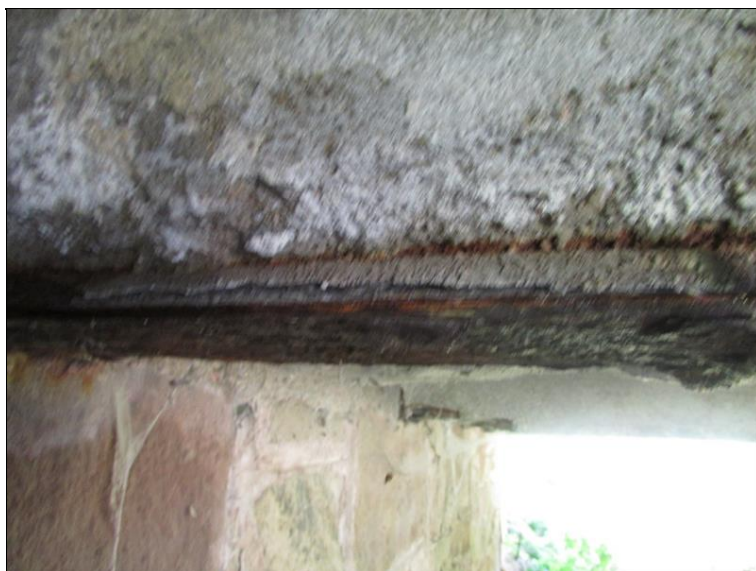
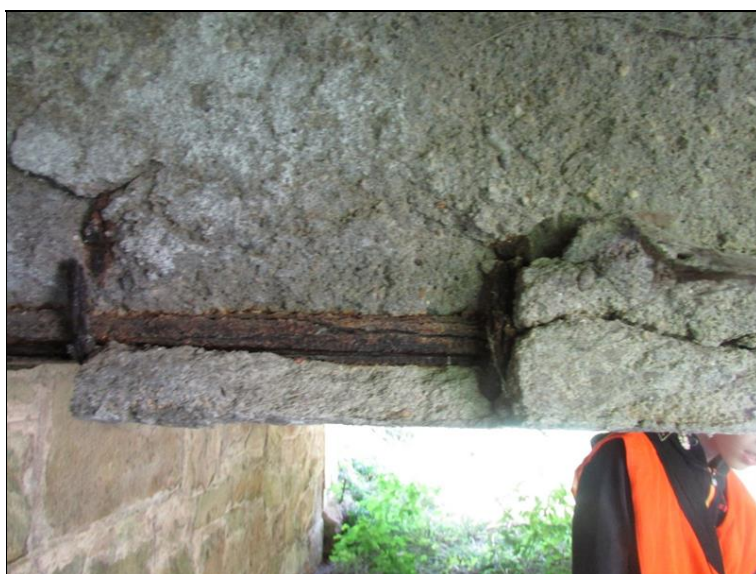
[2.1]	2.1	Nosná konstrukce	V místech uložení trámů na opěry je odpadlá krycí vrstva betonu,
-------	-----	------------------	--

Podhled NK - trémová konstrukce - odpadlý beton, koroze ocelového profilu

S ohledem na stav mostu a případný nutný rozsah rekonstrukce se jako ekonomičtější varianta jeví výstavba nového mostu.

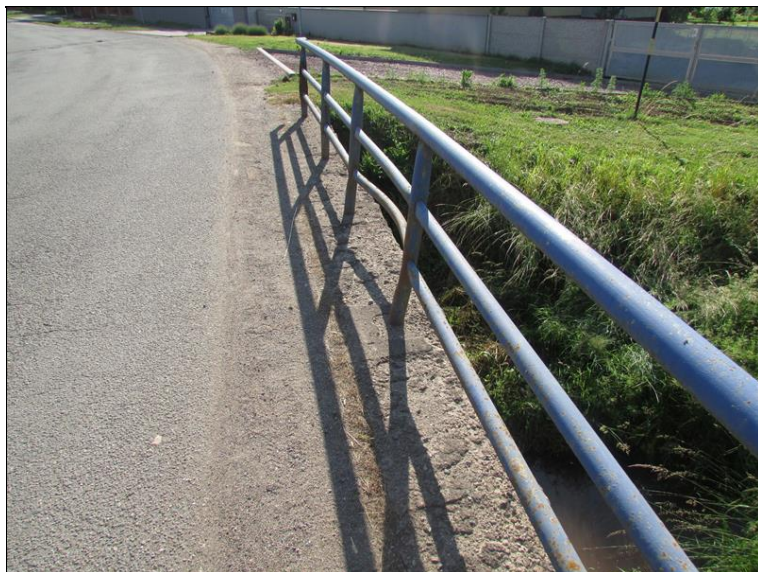
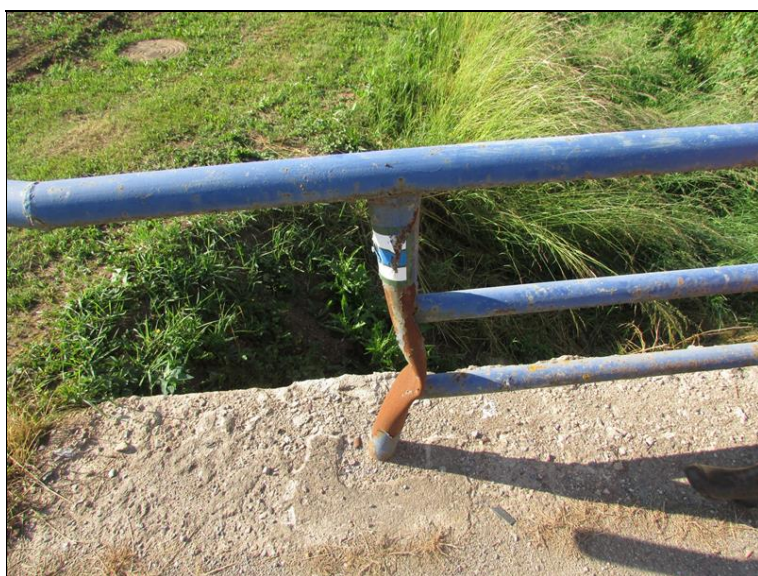
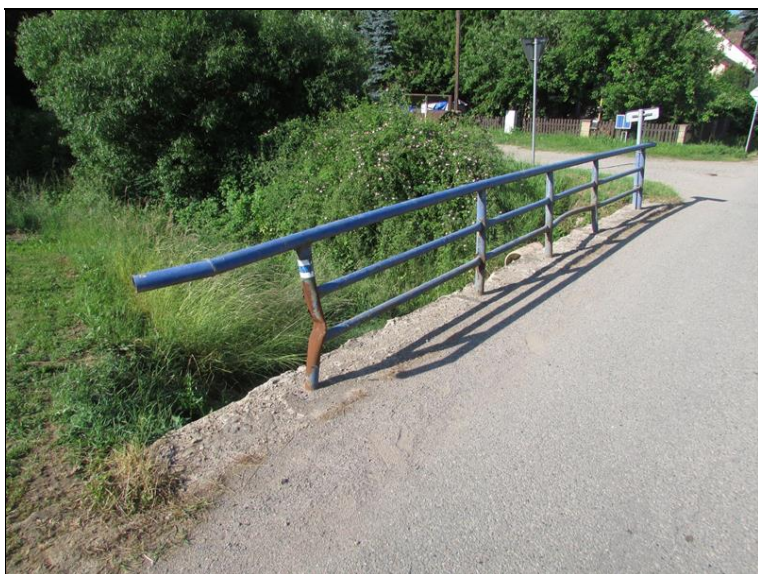
| [4.1] | 4.2 | Zábradlí | Zábradlí celoplošně koroduje. Na levé straně je první sloupek silně deformován nárazem. Celé levé zábradlí je mírně vykloněno z mostu ven. Dolní madlo levého zábradlí taktéž deformováno. Horní madlo nebezpečně přesahuje za sloupky. Obecně je zádržný systém nenormový a i s ohledem na absenci obruby nedostatečný. |

Deformace zábradlí na levé straně mostu

Deformace zábradlí na levé straně

| [1] | 4.2 | Zábradlí | Odstranit přečnívající části horního madla (nebo doplnit nové sloupky). Opravit deformované prvky zábradlí. Doporučuji osazení značek Z4 a snížení rychlosti na mostě na 30 km/h. |

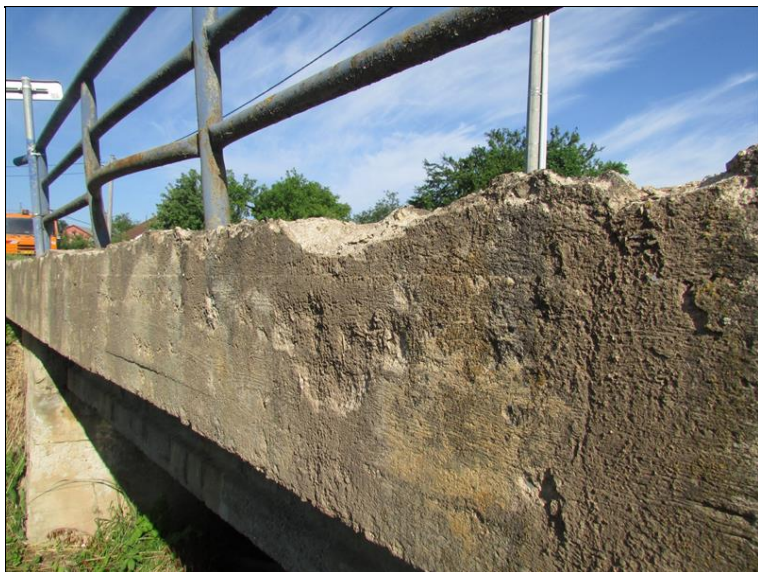
| [3.2] | 3.3 | Římsy, obrubníky, zálivky | Povrch říms silně degradován s olámanými hranami. Vzhledem k převrstvené vozovce římsy neplní funkci obruby. |

Olámané hrany žb římsy

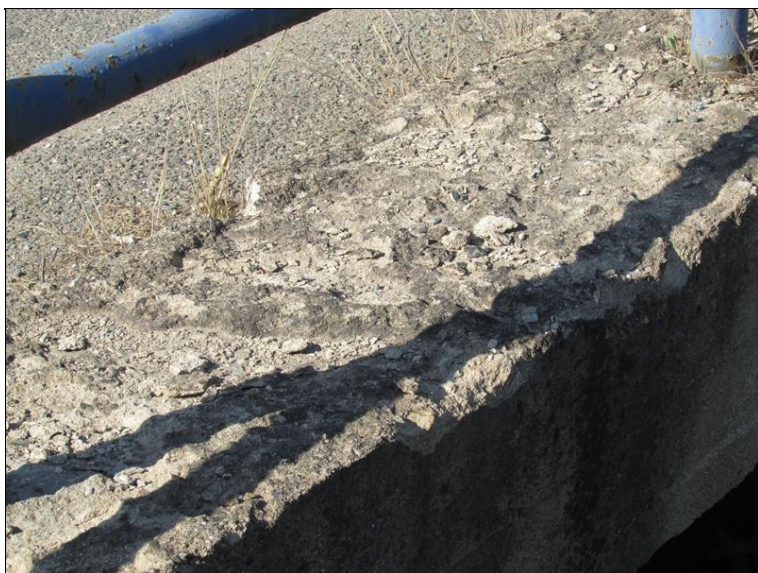
Degradace povrchu říms
