Most 3878-1

Most přes Nedvědičku v Nedvědicí

MIMOŘÁDNÁ PROHLÍDKA

Objekt: Most ev.č. 3878-1 (Most přes Nedvědičku v Nedvědicích)

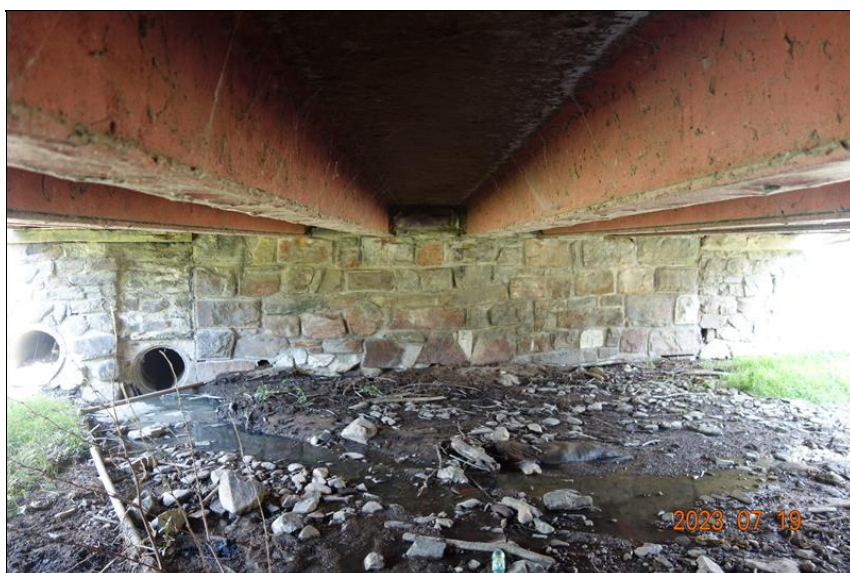
Opěra 1

2.1 Nosná konstrukce

Ocelová nosná konstrukce je celoplošně napadena korozí. V místě uložení na spodní stavbu je patrná koroze většího rozsahu - plátkování. Podhled desky v místě chodníků vykazuje průsak vody. Podhled NK pod vozovkou znečištěn.

| [1] | 2.1 | Nosná konstrukce | Provést opravu PKO, zahájit práce na projektu opravy mostu. |

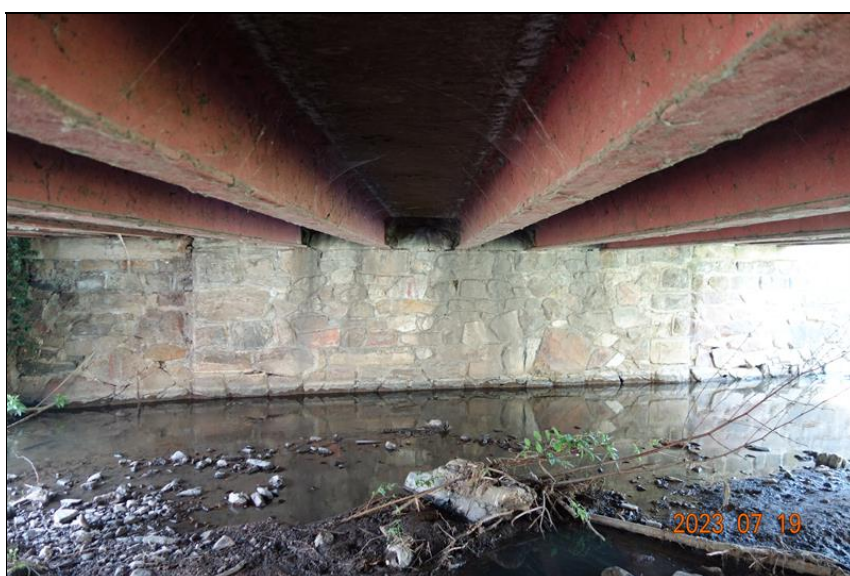
Opěra 2

2.1 Nosná konstrukce

Ocelová nosná konstrukce je celoplošně napadena korozí. V místě uložení na spodní stavbu je patrná koroze většího rozsahu - plátkování. Podhled desky v místě chodníků vykazuje průsak vody. Podhled NK pod vozovkou znečištěn.

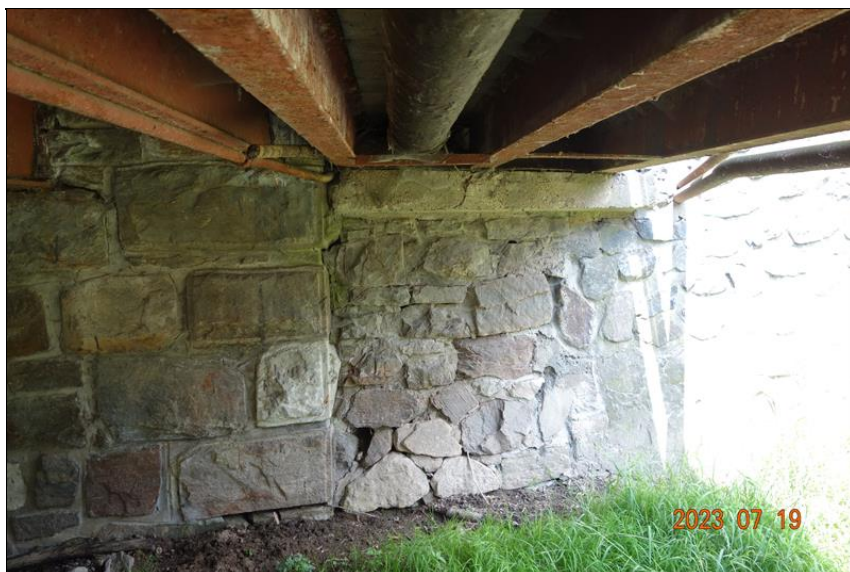
Opěra 1 - vlevo pod chodníkovou částí

1.2 Mostní podpěry křídla a čelní zdi

Kamenné zdivo je potečené, betonové prahy v místě uložení ocelových nosníků degradují. Zdivo v místě pod chodníkovou část s částečně vydrolenými spárami.

čelní zdi | Opravit spárování zdiva |

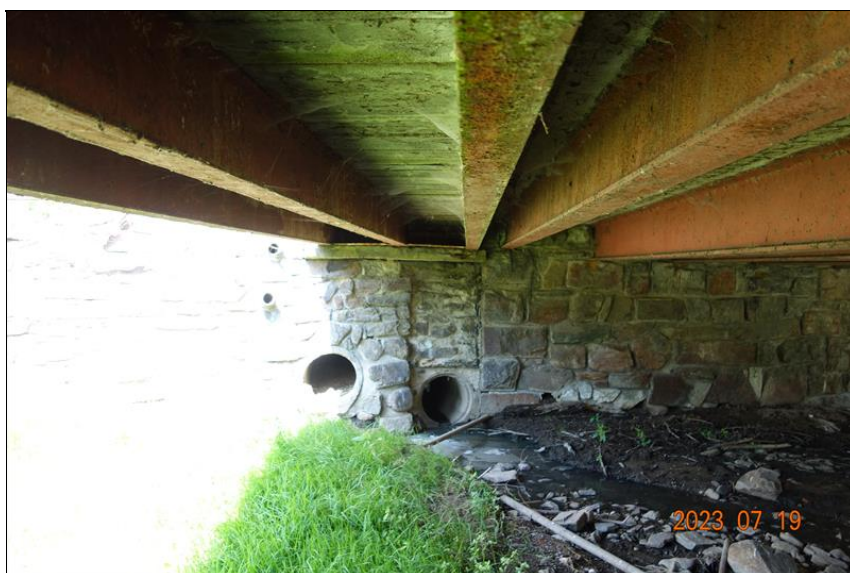
Opěra 1 - vpravo pod chodníkovou částí s vyústěním kanalizace

2.1 Nosná konstrukce

Ocelová nosná konstrukce je celoplošně napadena korozí. V místě uložení na spodní stavbu je patrná koroze většího rozsahu - plátkování. Podhled desky v místě chodníků vykazuje průsak vody. Podhled NK pod vozovkou znečištěn.

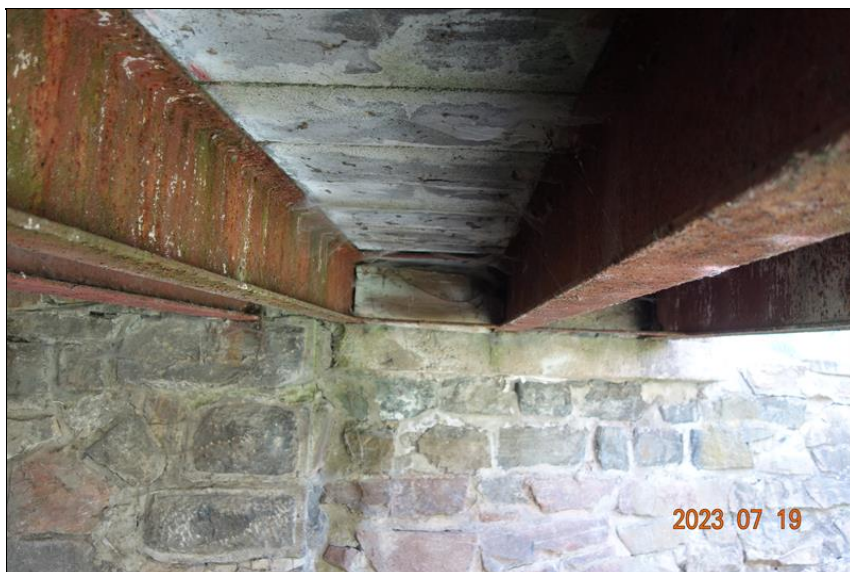
Koroze ocelových nosníků NK

2.1 Nosná konstrukce

Ocelová nosná konstrukce je celoplošně napadena korozí. V místě uložení na spodní stavbu je patrná koroze většího rozsahu -plátkování. Podhled desky v místě chodníků vykazuje průsak vody. Podhled NK pod vozovkou znečištěn.

3.5 Izolační systém NK

Nefunkční, zatéká na NK

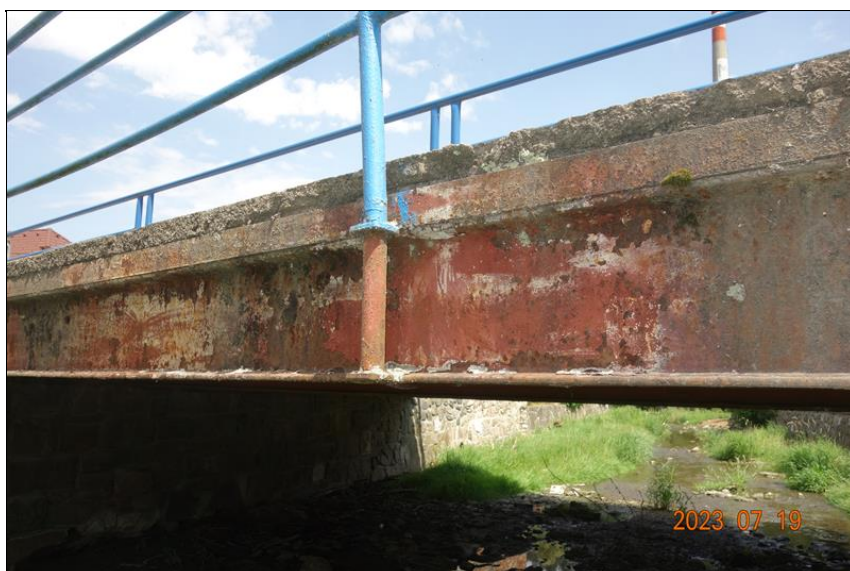
Koroze ocelových nosníků NK

2.1 Nosná konstrukce

Ocelová nosná konstrukce je celoplošně napadena korozí. V místě uložení na spodní stavbu je patrná koroze většího rozsahu -plátkování. Podhled desky v místě chodníků vykazuje průsak vody. Podhled NK pod vozovkou znečištěn.

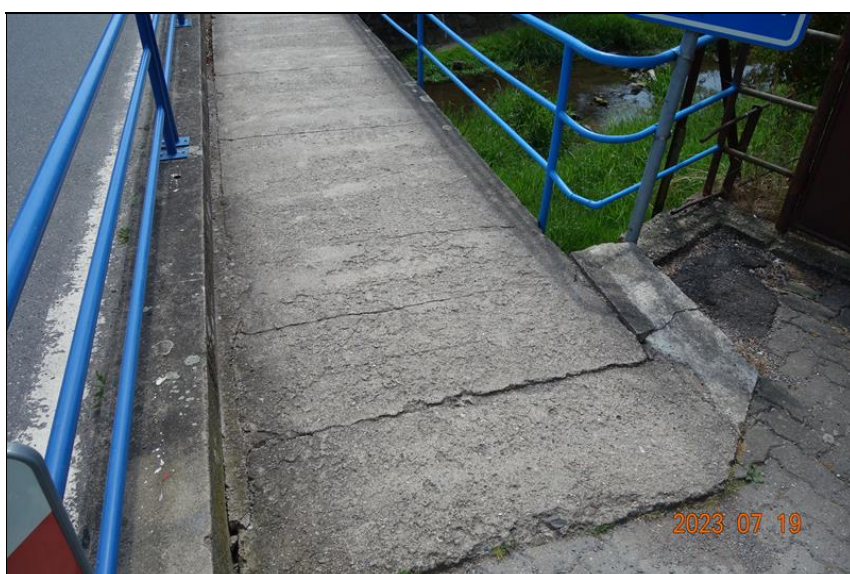
Pravý chodník s římsou

3.2 Chodníky

Chodníky nejsou izolovány, přes beton chodníků zatéká do NK. Beton chodníků je popraskán.

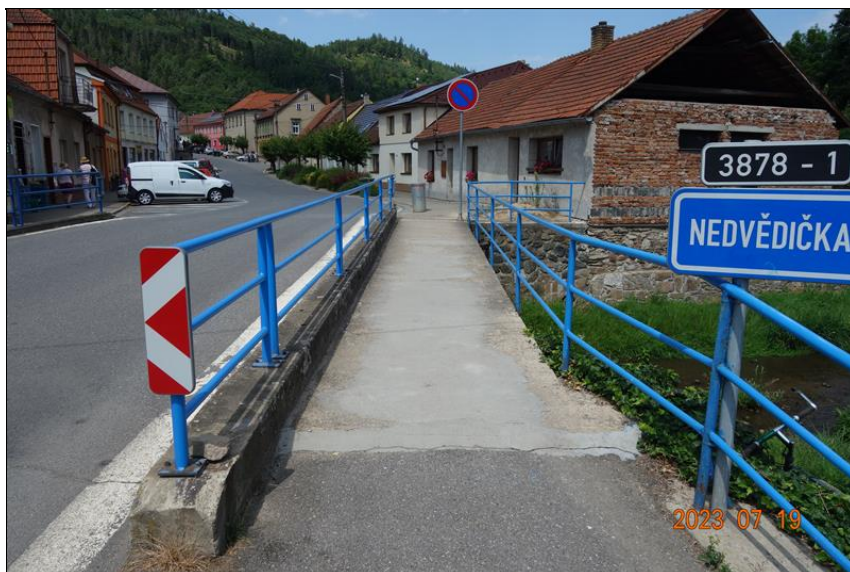
Pravý chodník s římsou

3.2 Chodníky

Chodníky nejsou izolovány, přes beton chodníků zatéká do NK. Beton chodníků je popraskán.

4.1 Svodidla/Zábradelní svodidla

Zábradlí je nenormové.

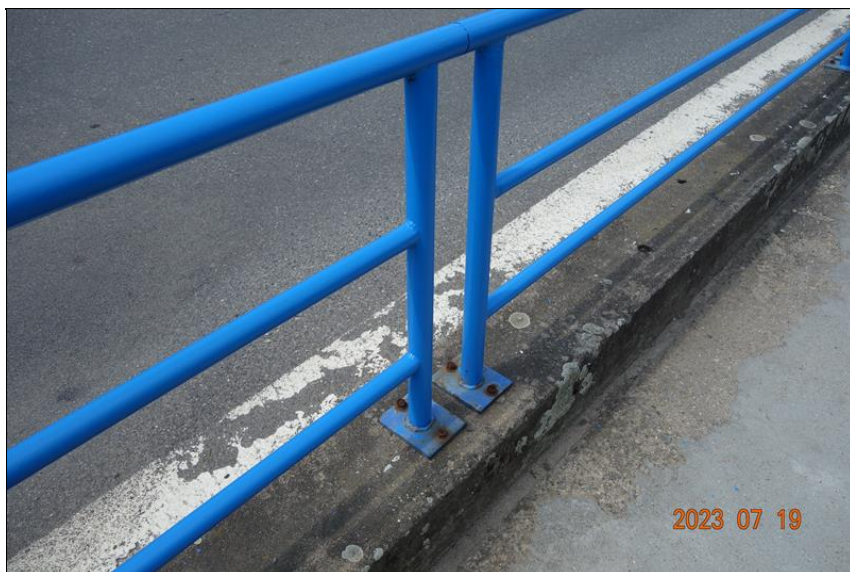
4.1 Svodidla/Zábradelní svodidla
Zábradlí je nenormové.

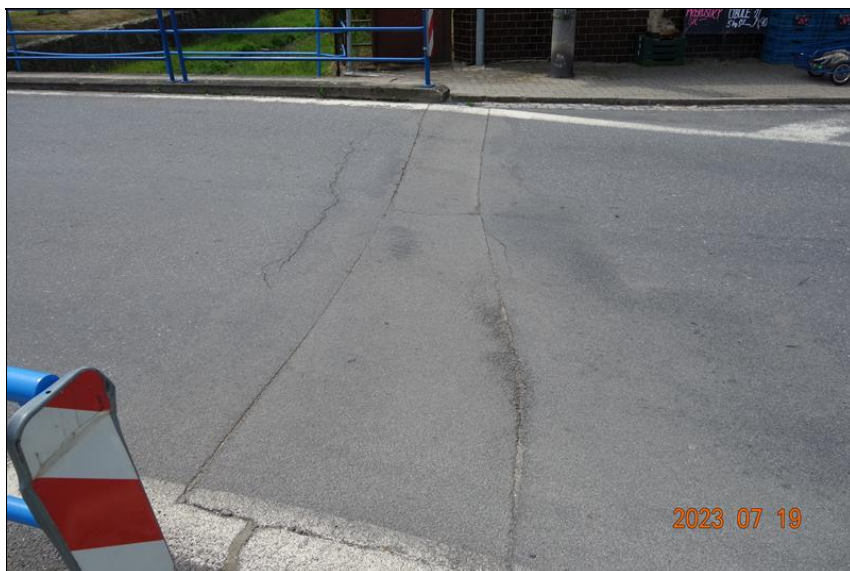
Trhliny a spáry ve vozovce nad opěrou
1

3.1 Vozovka

Vozovka převrstvená, ve vozovce nad opěrami jsou trhliny a spáry.

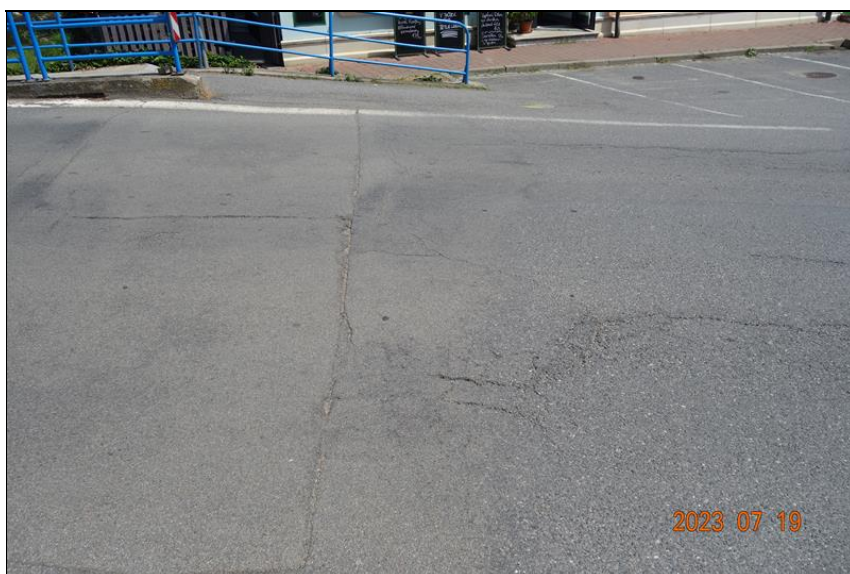
Trhliny a spáry ve vozovce nad opěrou
2

3.1 Vozovka

Vozovka převrstvená, ve vozovce nad opěrami jsou trhliny a spáry.
