**Silniční vývoj a laboratoř, s.r.o.**  
**Olomoucká 174, 627 00 Brno**

Na základě výše uvedené objednávky provedl zhotovitel diagnostický průzkum vozovky na vybraném úseku silnice II/420 spočívající ve vizuální prohlídce s grafickým záznamem a fotodokumentací poruch, jádrových vývrtech a stanovení množství PAU. Posouzení parametrů vozovky je provedeno podle technických podmínek TP87. Byly stanoveny výstupní parametry k hodnocení konstrukce vozovky.

<b>Název:</b>	<b>Hustopeče průtah</b>
Silnice:	II/420
Okres:	Břeclav
Kraj:	Jihomoravský

Začátek úseku: km 7,024  
Konec úseku: km 7,961  
Délka úseku: 0,937 km

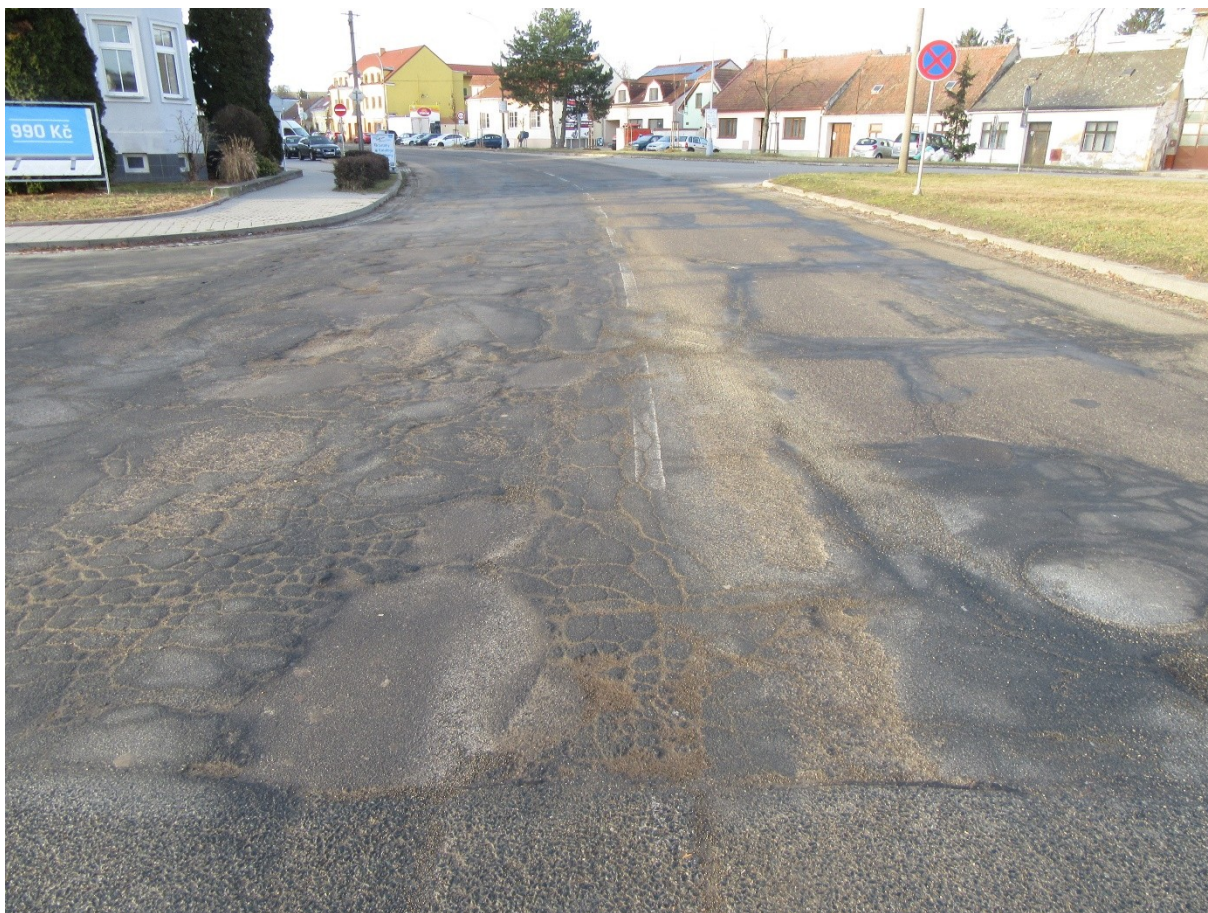
km 7,025+

Mozaikové/síťové trhliny, příčné, podélné a nepravidelné rozvětvené trhliny, vysprávkky, výtluky, nepravidelné hrboly.

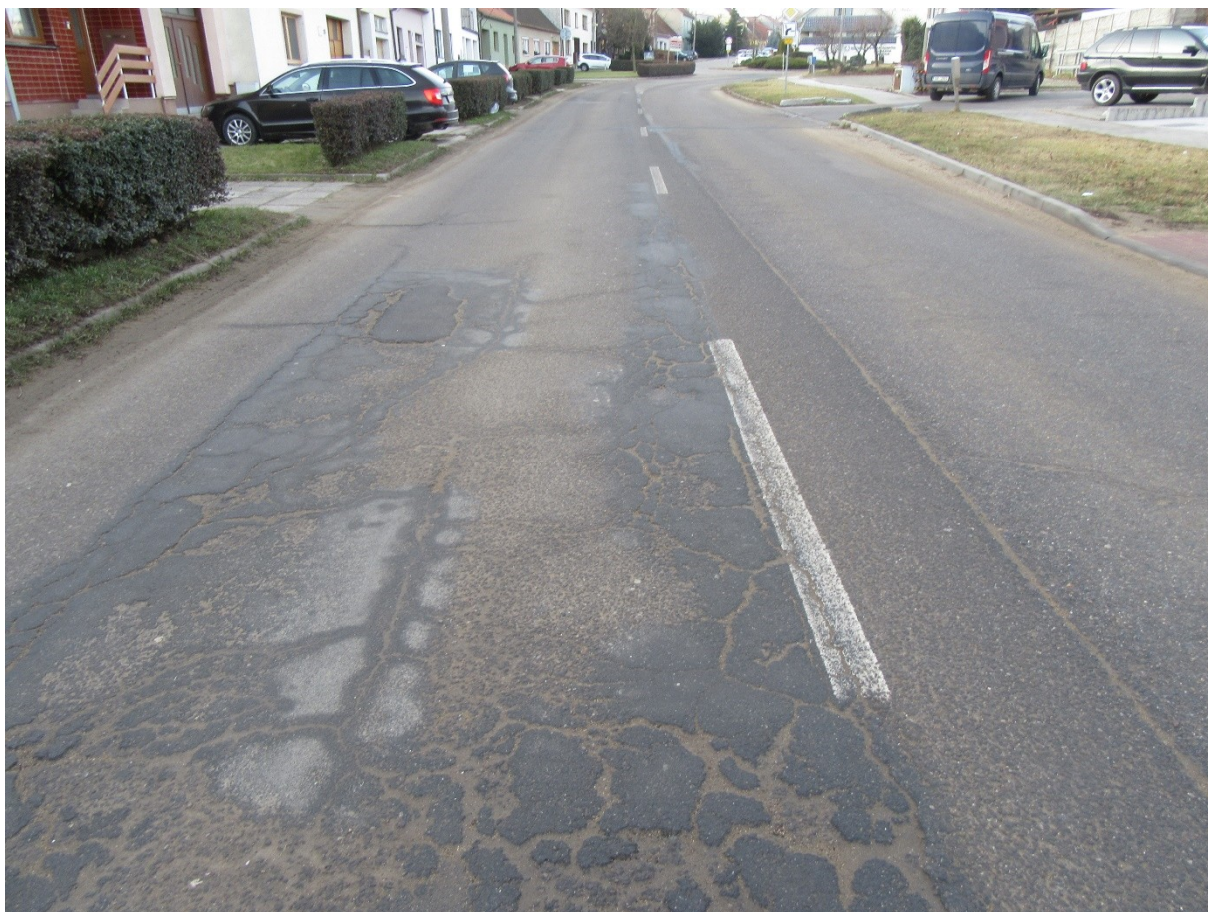
km 7,275+

Mozaikové, příčné, podélné a nepravidelné rozvětvené trhliny, vysprávkky, nepravidelné hrboly.

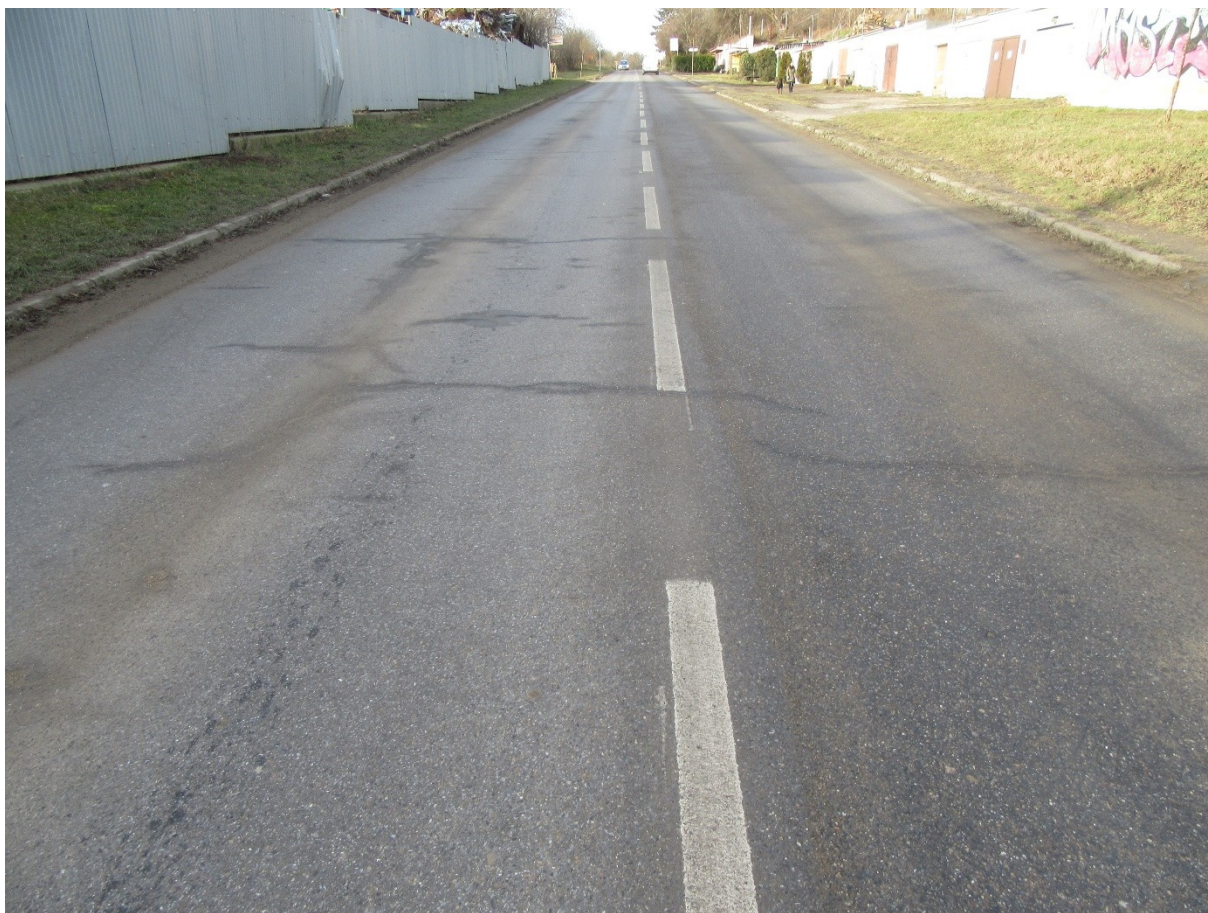
km 7,700+

Mozaikové, příčné, podélné a nepravidelné rozvětvené trhliny, vyjeté koleje.

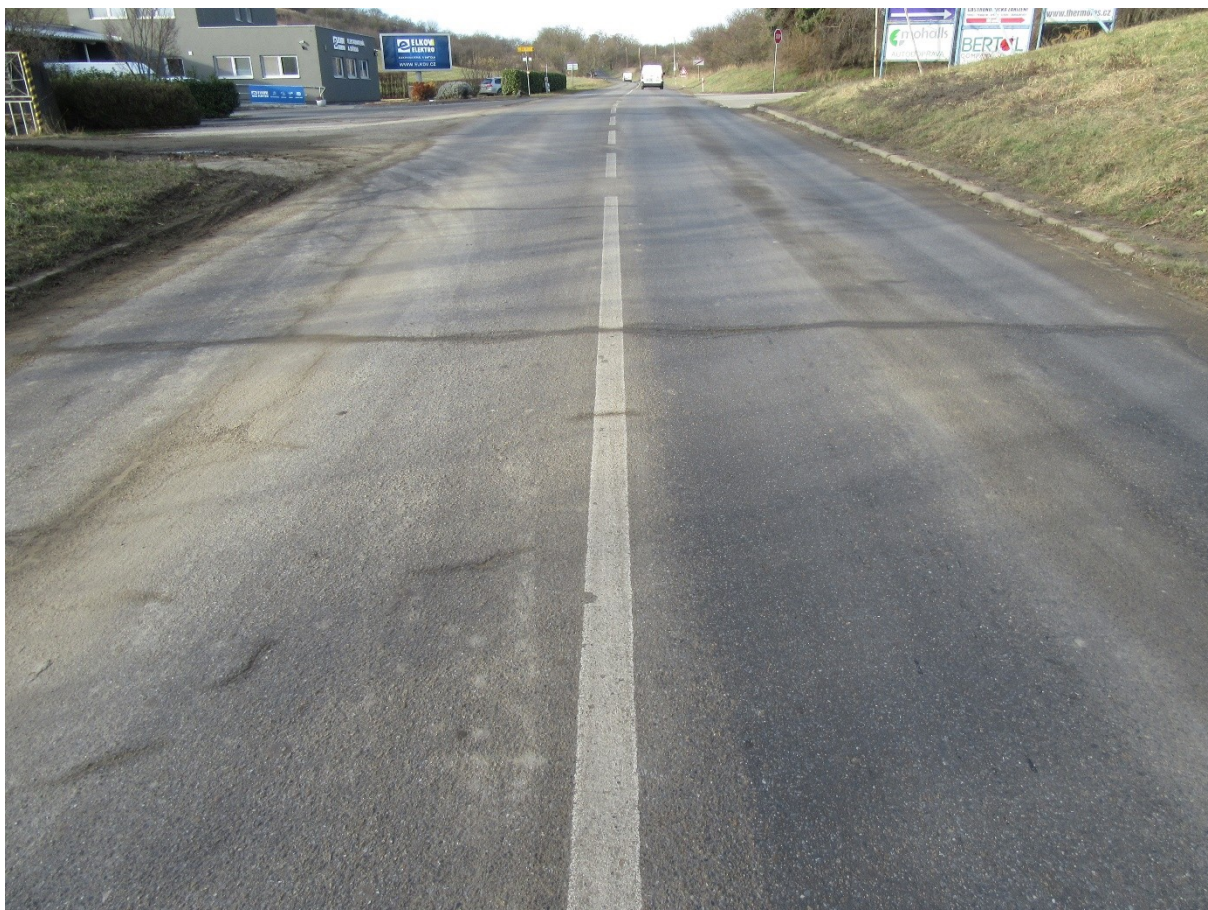
km 7,875+

Mozaikové, příčné, podélné a nepravidelné rozvětvené trhliny, vyjeté koleje.

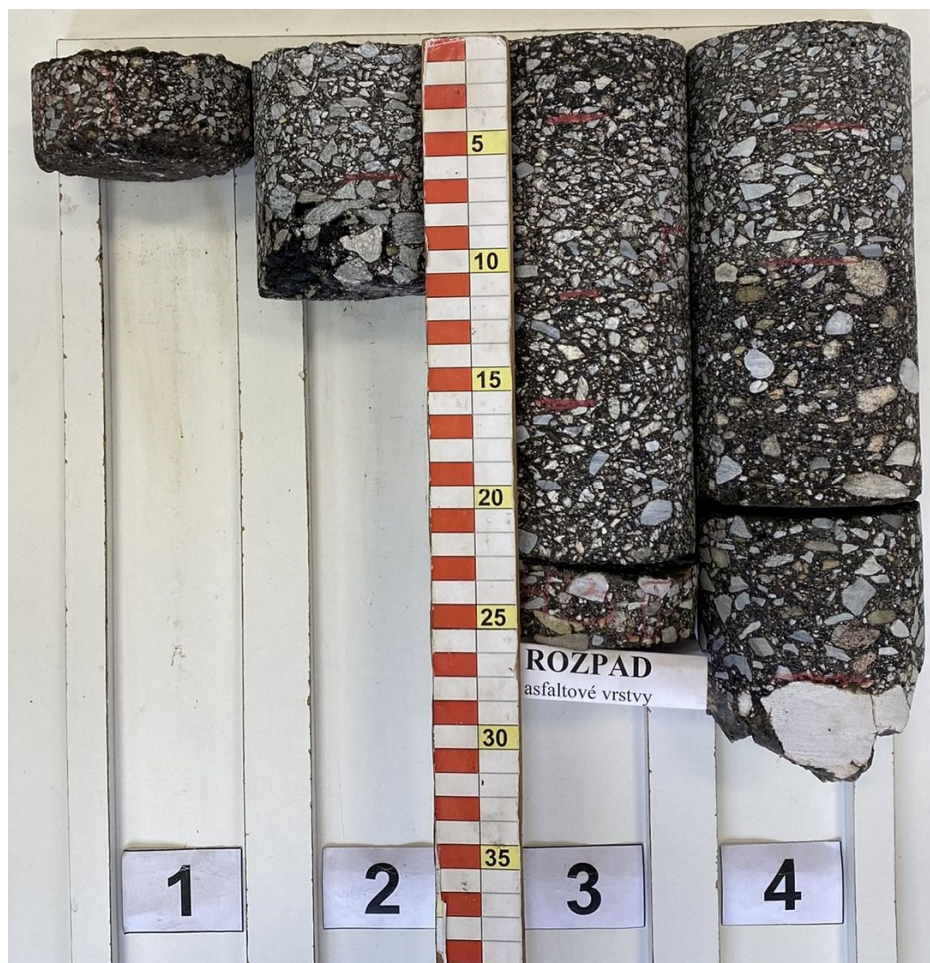
## FOTODOKUMENTACE JÁDROVÝCH VÝVRTŮ

JV 1 (A24014/1) 7,145/P	JV 2 (A24014/2) 7,398/L	JV 3 (A24014/3) 7,606/P	JV 4 (A24014/4) 7,785/L
----------------------------	----------------------------	----------------------------	----------------------------
