Most 495-002

Most přes Polešovický potok za Moravským Pískem

HLAVNÍ PROHLÍDKA

Datum provedení prohlídky: 22.6.2020

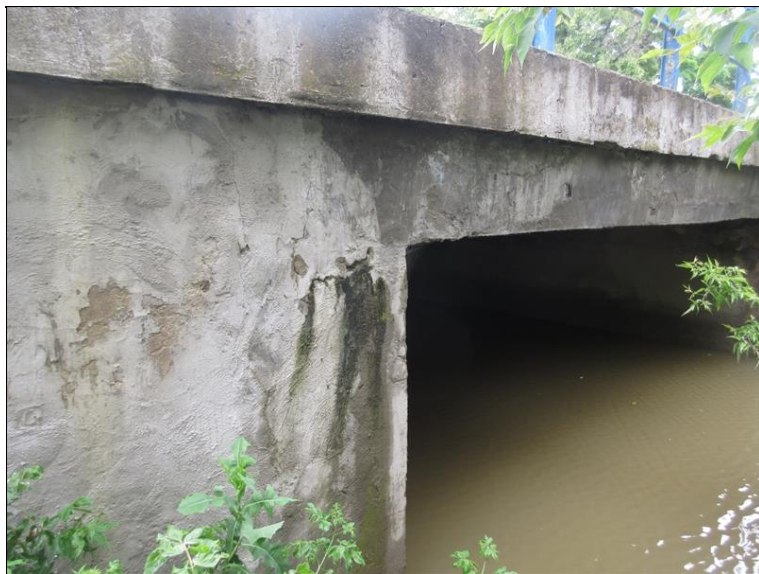
[1.1]	1.1	Základy mostních podpěr a křídel	Základy jsou nepřístupné, bez zjevných závad.
[1.2]	1.2	Mostní podpěry křídla a čelní zdi	<p>Povrch opěr a křídel byl sanován. Na lících opěr cca 50cm pod úroveň mostovky je líc opěr opatřen pouze cementovým nátěrem, který se loupe. Při prohlídce v době zvýšeného průtoku po období vydatných dešťů byla na lících opěr stopy po zatékání na zhlaví opěr v místě mostních závěrů. V sanační omítce na křídlech se vyskytují všesměrné zvodněné trhlinky, dochází k četnému odpadávání sanační omítky. Na bočních površích zejména Ostrožské opěry v místě uložení dochází k drobení povrchu úložného prahu a jsou zde stopy po průsacích a stékání vody včetně uchycených mechů.</p> <p>Při opětovné prohlídce při snížené hladině toku byl zjištěn barevně nejednotný povrch líce opěr, s vlhkými stopami. Krátká trhlina je na nároží na návodní straně Písecké opěry pod uložení krajního nosníku.</p>

Uhersko-Ostrožská opěra na návodní straně - stopy po průsacích a stékání vody včetně uchycených mečů

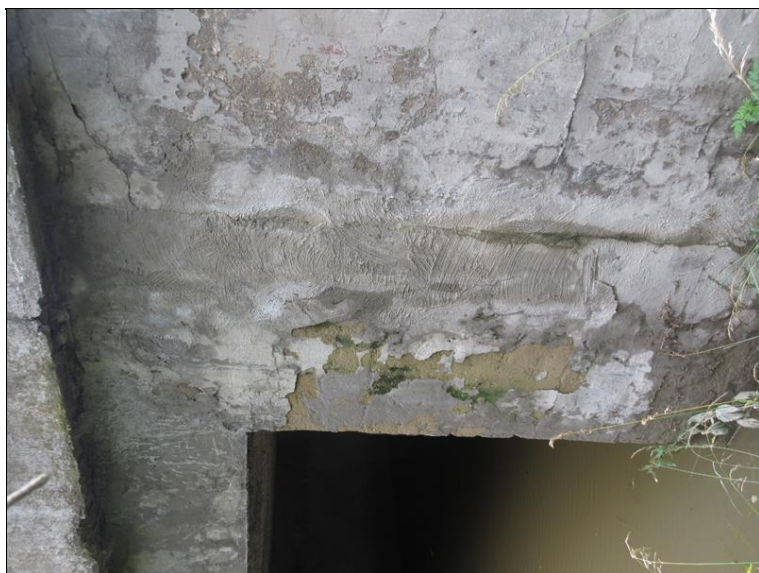
Uhersko-Ostrožská opěra na povodní straně - stopy po průsacích a stékání vody včetně uchycených mečů

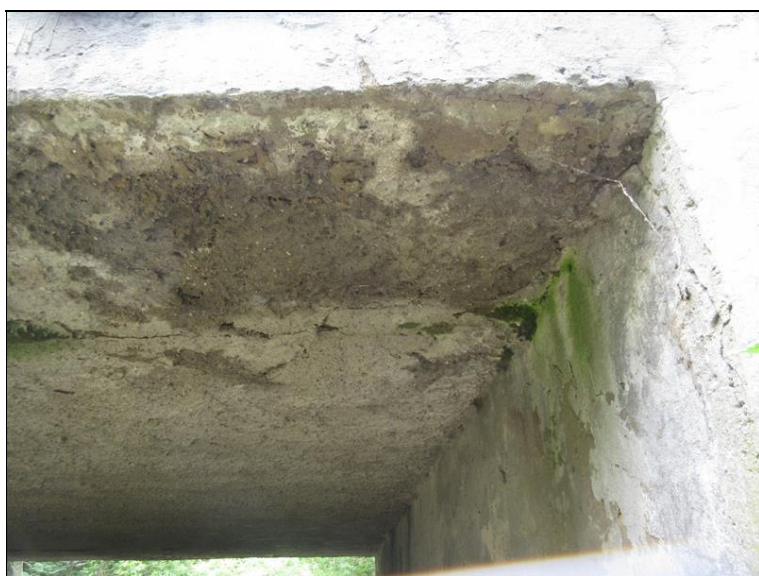
Trhlina je na nároží na návodní straně Písecké opěry pod uložením krajního nosníku

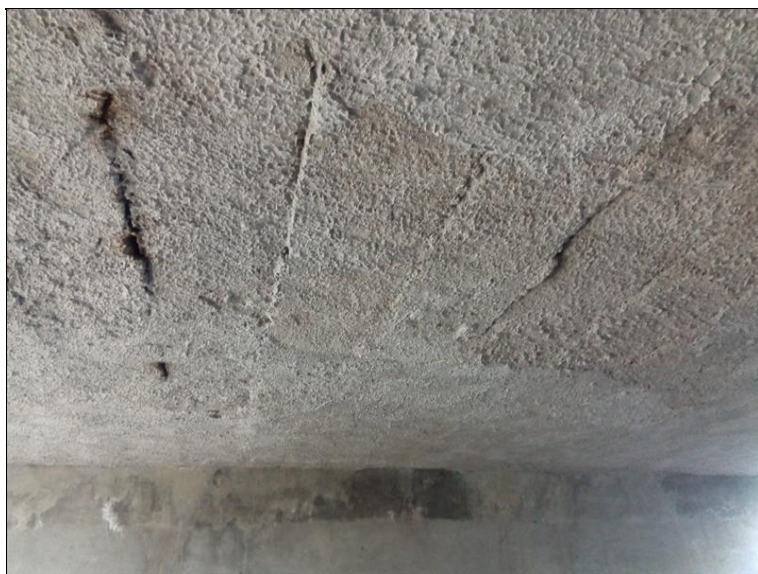
[2.1]	2.1	Nosná konstrukce	Nosníky byly uloženy s geometrickými nepřesnostmi, povrch byl opatřen sanační omítkou. V ploše nosné konstrukce dochází k průsakům, k výrazným zvodnělým průsakům včetně uchycených mechů dochází na oba krajní nosníky trhlínami, kterými jsou odděleny od zbylé k-ce. Boční pohledové plochy nosníků jsou opatřeny všesměrnými zvodnělými trhlínami s odpadající sanační omítkou. Na návodní straně jsou na hraně konstrukce výluhy a inkrustace od stékající vody. Na povodní straně mostu je na krajním nosníku odpadlá sanační omítka a jsou odhaleny dva kusy betonářské výztuže s produkty koroze (nejedná se o výztuž
-------	-----	------------------	---

Podhled NK - geometrické nepřesnosti, ve spáře patrný průsak

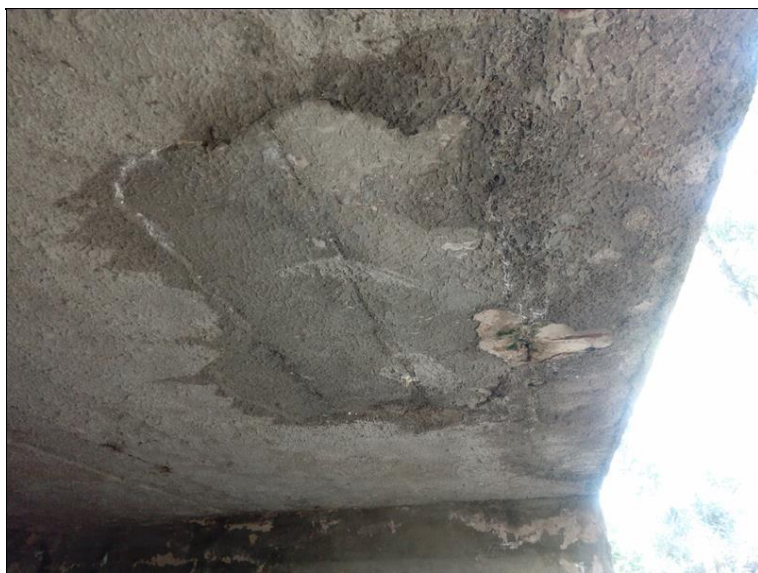
třmínků, ale o distanční prvky).

Krajní nosník na povodní straně - stopy po zatékání, odpadlá sanační omítka a jsou odhaleny dva kusy betonářské výztuže s produkty koróze

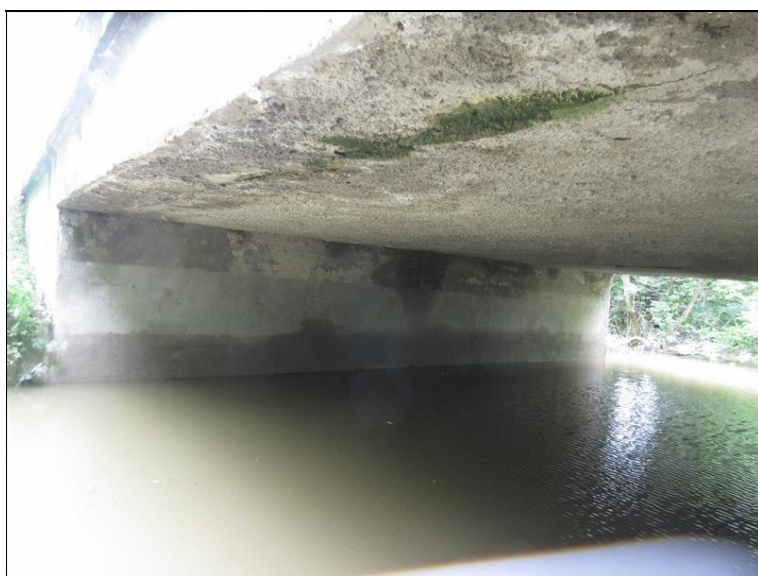
V ploše nosné konstrukce dochází k průsakům, k výrazným zvodnělým průsakům dochází v místě krajních nosníků. Zatéká i na úložné prahy opěr.

Krajní nosník na návodní straně - stopy po zatékání, na hraně výluhy a inkrustace od stékající vody

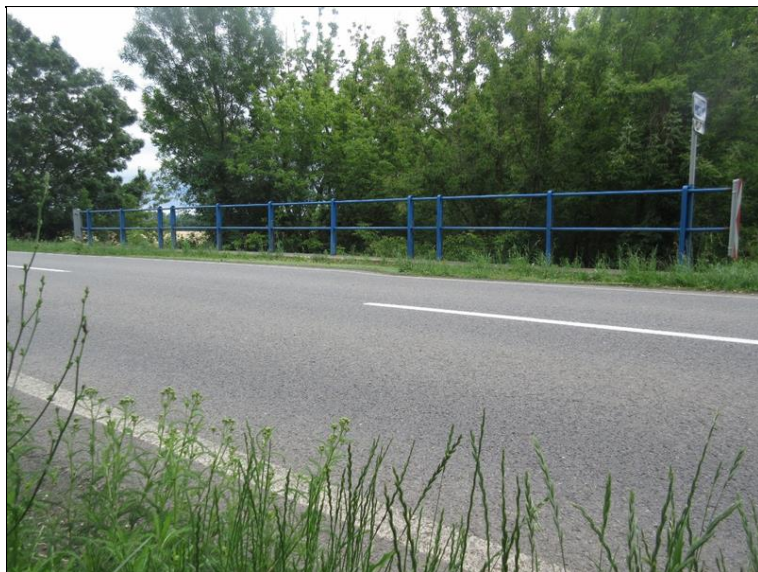
Vozovka je v místě před a za mostem značně pokleslá. Ve vozovkovém krytu jsou trhliny. V místě u římsy je vozovka v celé délce nezpevněná, jsou zde nečistoty a bují zde vegetace.

Vozovka je v místě před a za mostem značně pokleslá

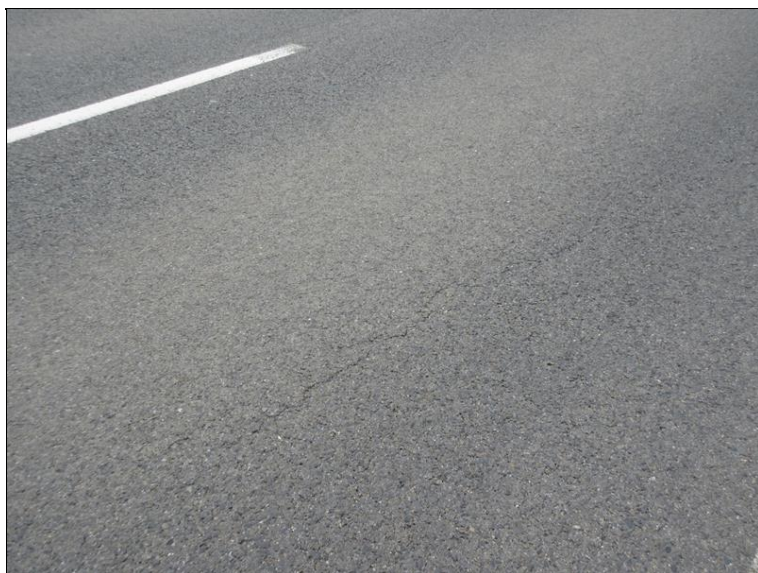
Ve vozovkovém krytu jsou trhliny

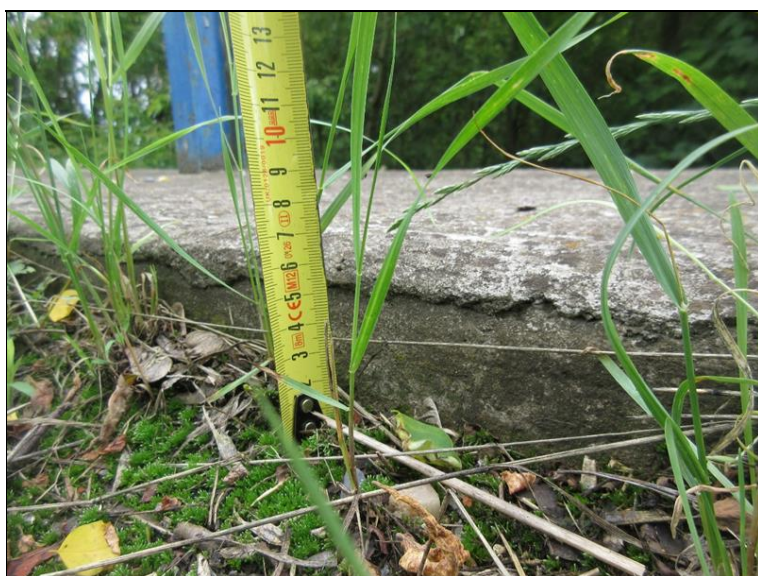
Římsy jsou celoplošně sanované. Sanace odmrzá a rozpadá se. Podél římsy jsou nánosy usazenin s vegetací. Výška římsy činí nedostačujících 6cm. Na pohledu nosu římsy je zřetelné špatné probetonování římsy s odhalenou korodující výztuží.

Podél římsy jsou nánosy usazenin s vegetací, výška římsy činí nedostačujících 6cm

Odstranit nánosy nečistot v nepojížděných částech vozovky vč. vegetace.

| [3] | 3.3 | Římsy, obrubníky, zálivky | Započít projekční práce pro realizaci nového mostního svršku včetně nové hydroizolace mostu a odpovídajícího zádržného zařízení (svodidel). |

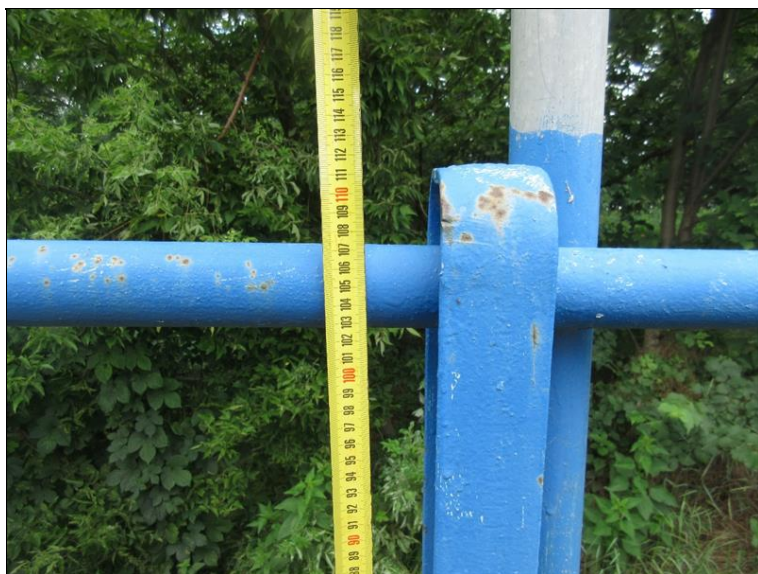
Zábradlí dosahuje lokálně výšky pouze 107cm. Most by měl být opatřen zábradelním svodidlem. Nátěr zábradlí se loupe cca na ploše 70%, zábradlí koroduje.

Zábradlí dosahuje lokálně výšky pouze 107cm

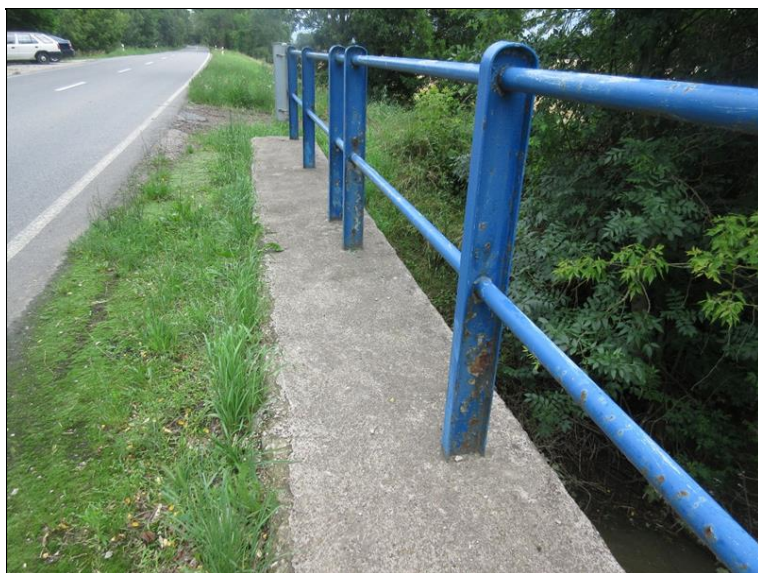
Podél římsy jsou nánosy usazenin s vegetací, sanace odmrzá a rozpadá se. Most by měl být opatřen zábradelním svodidlem.

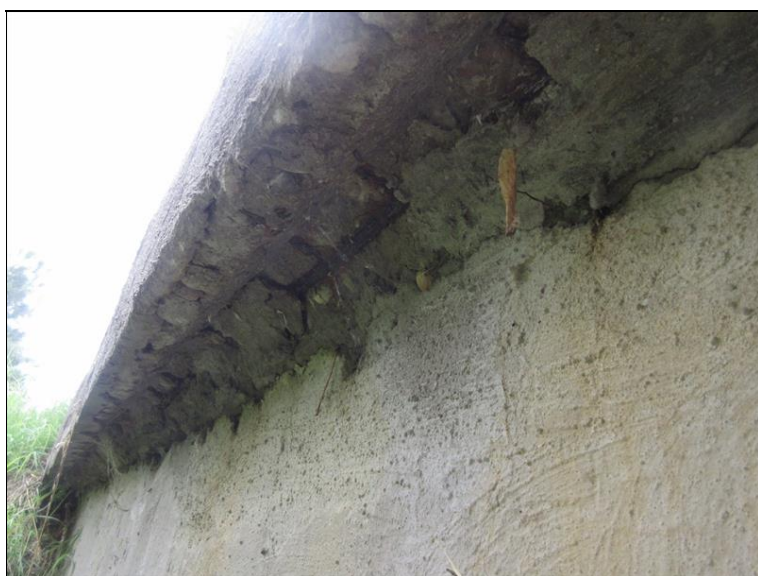
Na podhledu nosu římsy je zřetelné špatné probetonování římsy s odhalenou korodující výztuží

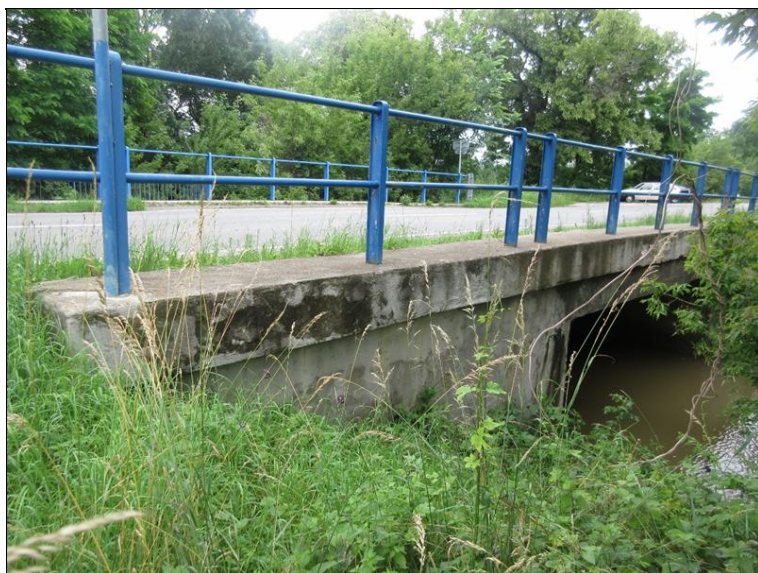
Pod mostem je zpevnění z betonu. V době prohlídky pod vodou. Přístup pod most je po nezpevněných rostlých prudkých svazích.

Přístup pod most je z povodní strany mostu po strmých rostlých svazích s bující vegetací

| [2] | 4.6 | Území pod mostem a přístup. cesty | Provádět pravidelnou údržbu okolí mostu - sekání zeleně, mycení náletu. |
