Most 39612-3

Most přes Suchý potok před Troskotovicemi

MIMOŘÁDNÁ PROHLÍDKA

Objekt: Most ev.č. 39612-3 (Most přes Suchý potok před Troskotovicemi)

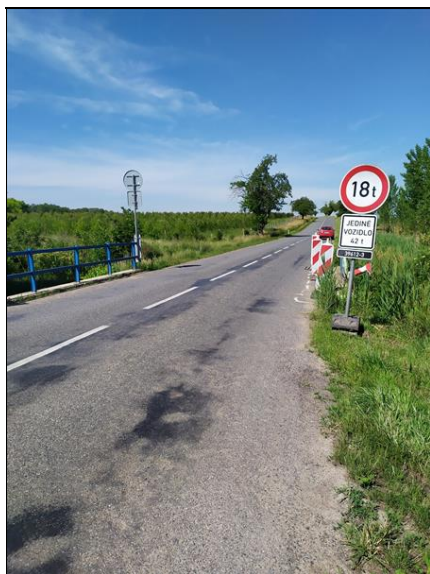
Prostorová úprava na mostě, pohled ve směru staničení
IMG_20220615_102042.jpg

3.1 Vozovka

Vyjeté koleje, výspravy, na pravé straně široká trhlina v krajnici po odtržení římsy.

[5] 3.1 Vozovka Nová vozovka při celkové rekonstrukci mostu.

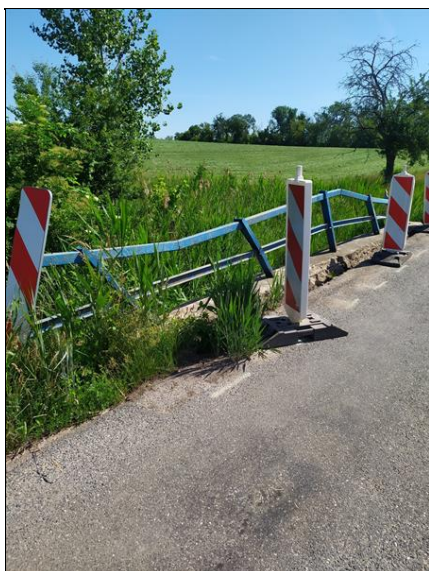
Zábradlí na pravé straně IMG_20220615_102015.jpg

4.2 Zábradlí

Zábradlí na pravé římse vyvráceno a zdeformováno vozidlem při dopravní nehodě, zábradlí je nepoužitelné. Při nárazu došlo i k porušení římsy, odtržení od vozovky a vychýlení vně mostu.

3.3.1 římsa

Při nárazu vozidlem došlo k odtržení pravé římsy a posunu směrem ven cca o 100mm. Římsa není kotvena do spodní stavby, čelní cihelná zídka pod římsou je rozpadlá. Do římsy za stávajícího stavu není možno kotvit zábradelní svodidlo, oprava římsy není vhodná.

[1] 3.3.1 římsa Do doby celkové rekonstrukce mostu osadit na pravé straně ŽB svodidla New Jersey na připravený podklad po odstranění zábradlí, dojde zřejmě k zúžení šířky vozovky.

[2] 4.2 Zábradlí Odstranit zábradlí na pravé straně.

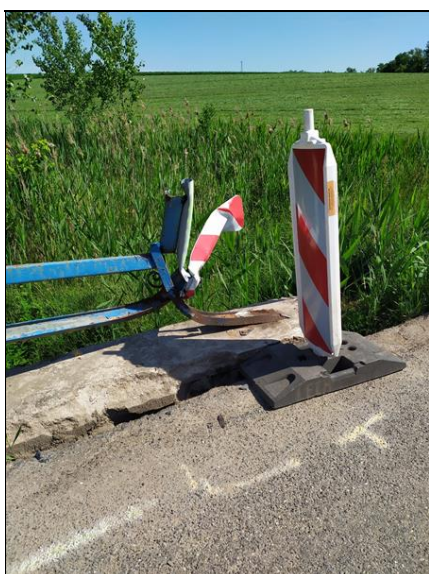
Zábradlí na pravé straně IMG_20220615_102026.jpg

4.2 Zábradlí

Zábradlí na pravé římse vyvráceno a zdeformováno vozidlem při dopravní nehodě, zábradlí je nepoužitelné. Při nárazu došlo i k porušení římsy, odtržení od vozovky a vychýlení vně mostu.

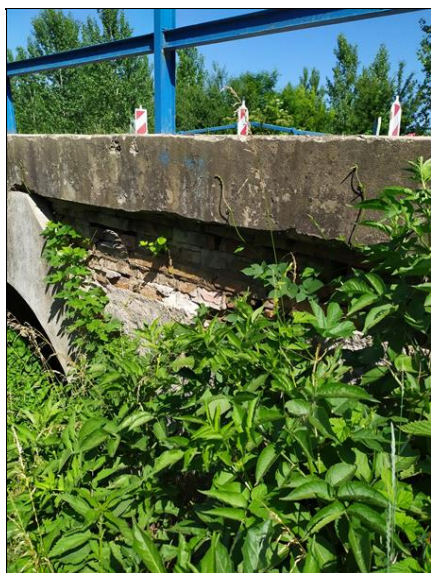
Levé křídlo OP1 IMG_20220615_102140.jpg

1.2 Mostní podpěry křídla a čelní zdi

Zdivo čelních zidek je poškozeno, odpad povrchu cihel.

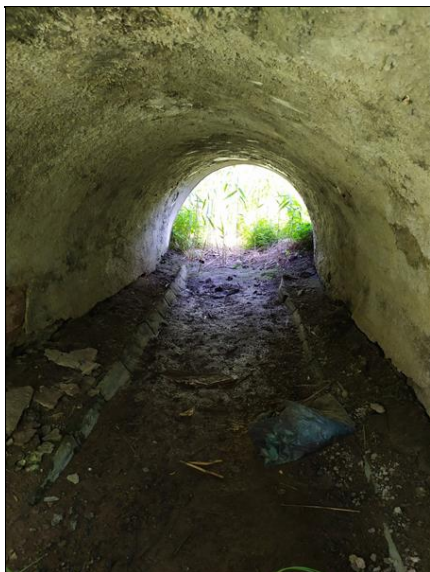
Pohled do mostu proti toku IMG_20220615_102748.jpg

4.6 Území pod mostem a přístup. cesty

Bahnitý náplav, porušené opevnění v patě opěr.

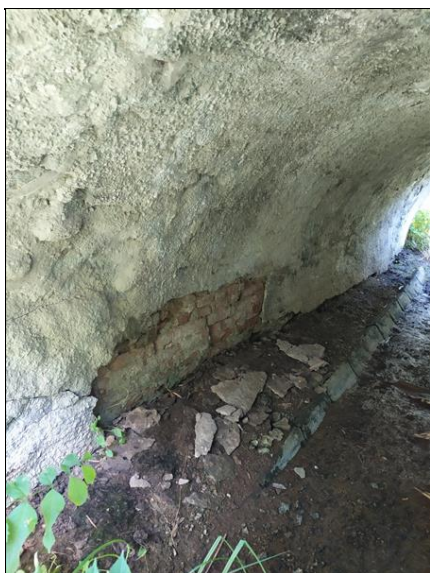
Pata klenby - OP2 IMG_20220615_102754.jpg

1.2 Mostní podpěry křídla a čelní zdi

Odpad torkretu v patě klenby, degradace cihelného zdiva. Podemletí v patě.

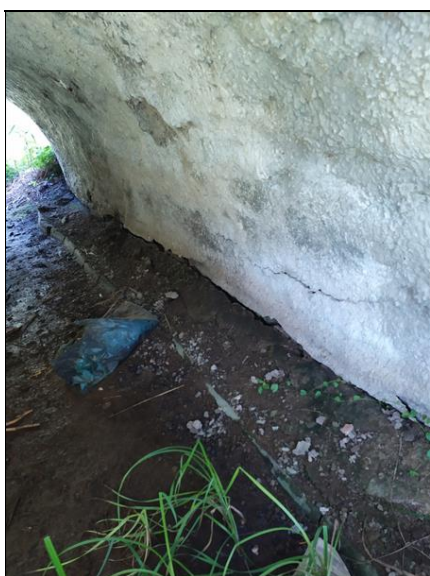
Pata klenby - OP1 IMG_20220615_102804.jpg

1.2 Mostní podpěry křídla a čelní zdi

Odpad torkretu v patě klenby, degradace cihelného zdiva. Podemletí v patě.

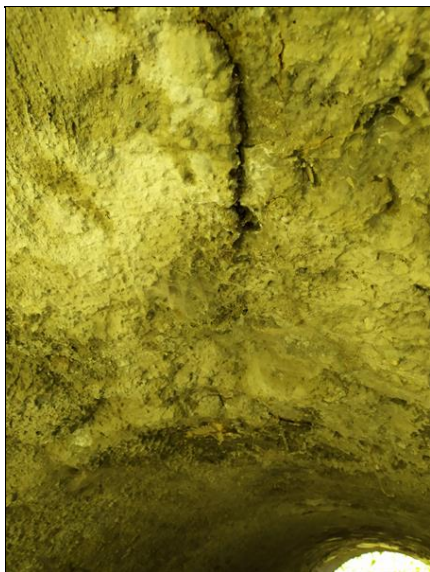
Vrchol klenby IMG_20220615_102815.jpg

2.1 Nosná konstrukce

Místně odtržení torkretu, vápenné výluhy, průsaky. Čelní zídka poškozena na pravé straně po nárazu vozidlem.

[4] 2.1 Nosná konstrukce Připravit celkovou rekonstrukci - nový most.

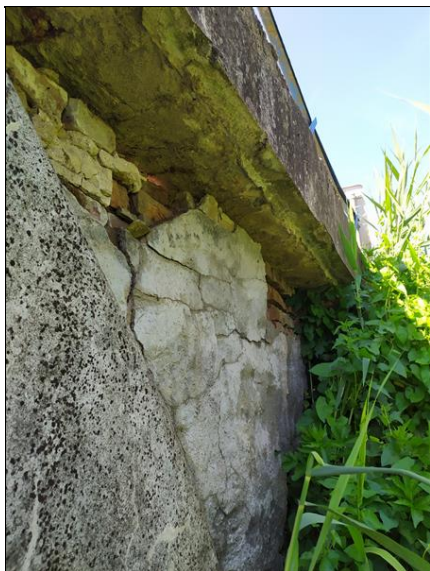
Pravé křídlo OP2 IMG_20220615_102843.jpg

3.3.1 řimsa

Při nárazu vozidlem došlo k odtržení pravé řimsy a posunu směrem ven cca o 100mm. Řimsa není kotvena do spodní stavby, čelní cihelná zídka pod řimsou je rozpadlá. Do řimsy za stávajícího stavu není možno kotvit zábradelní svodidlo, oprava řimsy není vhodná.

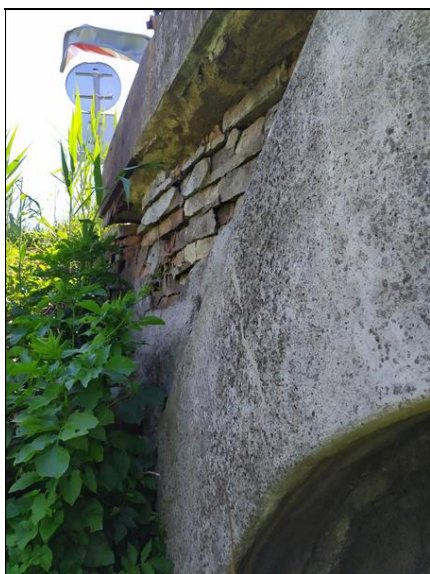
Pravé křídlo OP1 IMG_20220615_102851.jpg

1.2 Mostní podpěry křídla a čelní zdi

Zdivo čelních zídek je poškozeno, odpad povrchu cihel.

3.3.1 řimsa

Při nárazu vozidlem došlo k odtržení pravé řimsy a posunu směrem ven cca o 100mm. Řimsa není kotvena do spodní stavby, čelní cihelná zídka pod řimsou je rozpadlá. Do řimsy za stávajícího stavu není možno kotvit zábradelní svodidlo, oprava řimsy není vhodná.

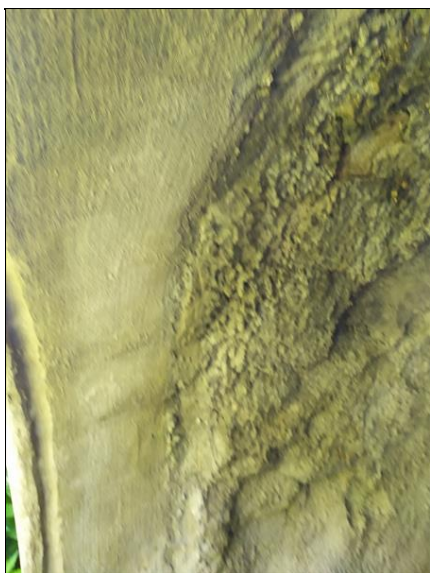
Okraj klenby na vtoku IMG_20220615_102911.jpg

2.1 Nosná konstrukce

Místně odtržení torkretu, vápenné výluhy, průsaky. Čelní zídka poškozena na pravé straně po nárazu vozidlem.

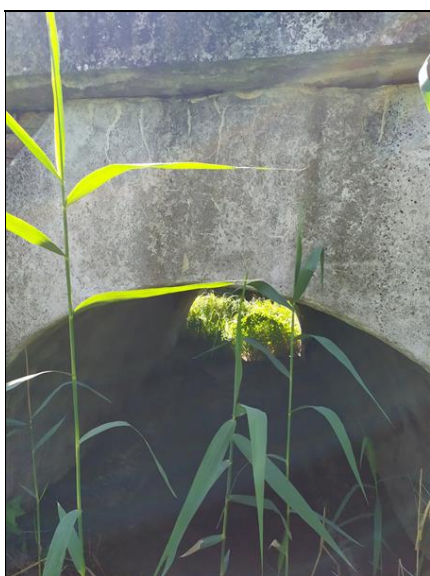
Čelo klenby vpravo na vtoku IMG_20220615_102930.jpg

2.1 Nosná konstrukce

Místně odtržení torkretu, vápenné výluhy, průsaky. Čelní zídka poškozena na pravé straně po nárazu vozidlem.

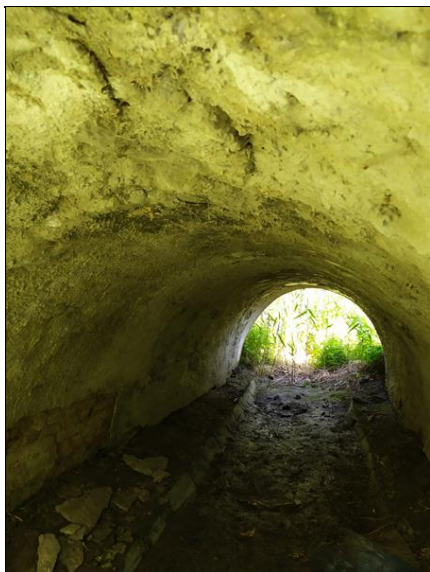
IMG_20220615_102739.jpg

2.1 Nosná konstrukce

Místně odtržení torkretu, vápenné výluhy, průsaky. Čelní zídka poškozena na pravé straně po nárazu vozidlem.
