Most 377-002

Most přes Lomničku v Hájku

HLAVNÍ PROHLÍDKA

Datum provedení prohlídky: 12.6.2023

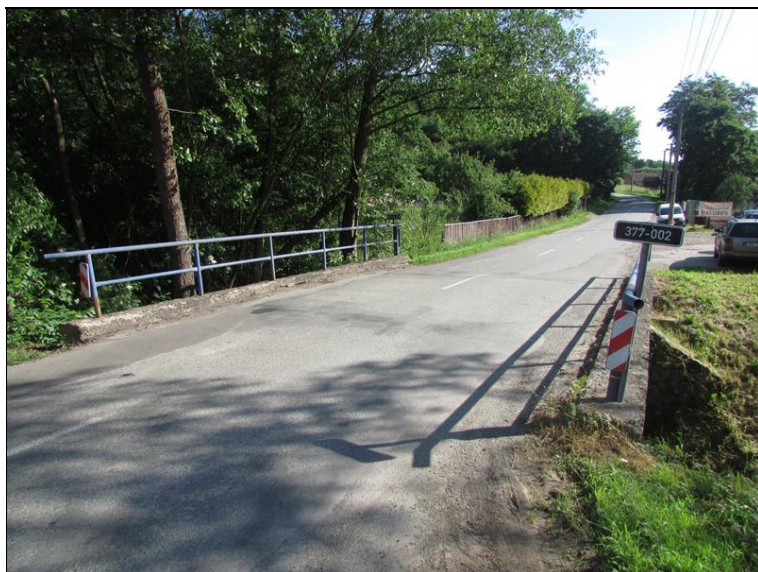
Pohled na most ve směru staničení

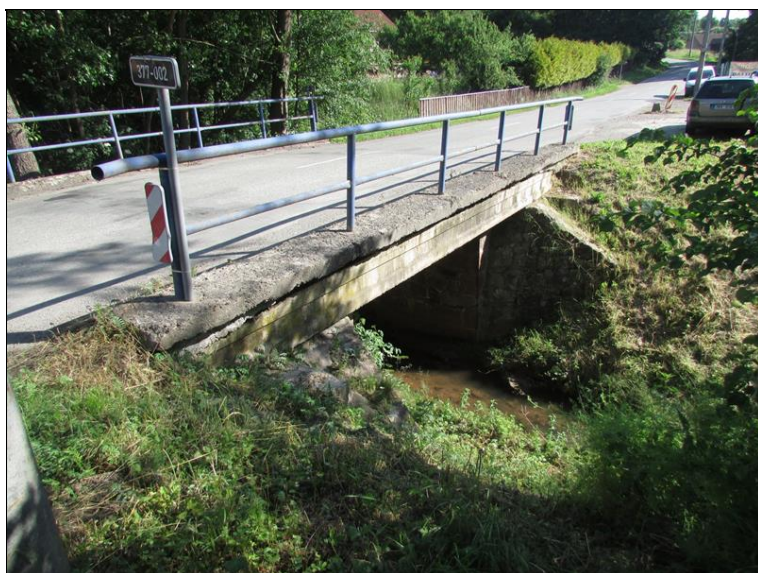
Pohled na pravou stranu mostu

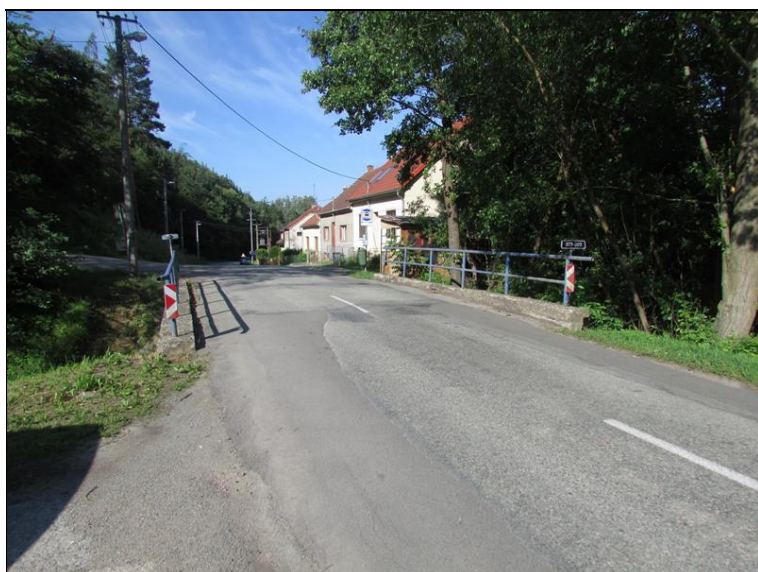
Pohled na most proti směru staničení

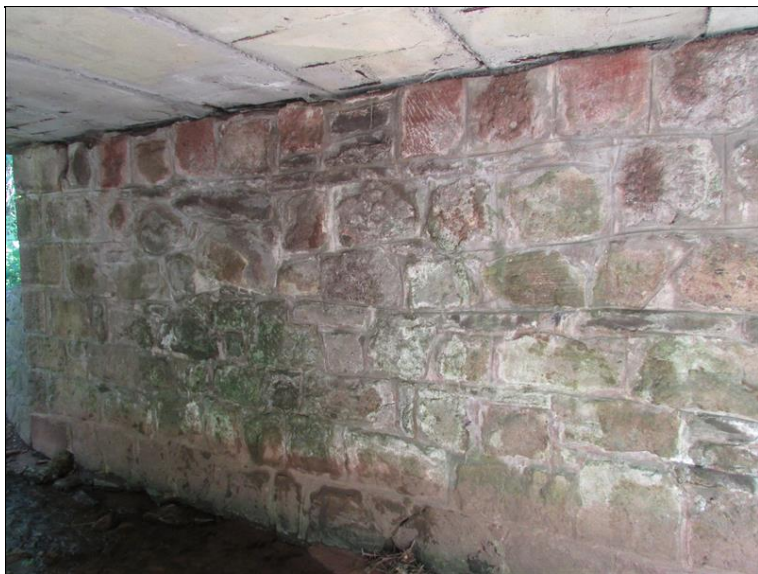
Pohled na opěru OP2

| [1.1] | 1.2 | Mostní podpěry křídla a čelní zdi | Zdivo opěr vlhké, porostlé mechy, místy chybí spárování. Jsou patrné vápenné výkvěty. U OP1 je v patě opěry zdivo rozvolněné. Křídla jsou porostlá vegetací také místy chybí spárování mezi kameny. U OP1 vlevo svislá trhlina šířky 2 mm mezi kameny v cca 1/2 délky opěry. Křídla s trhlinami. Levý hporní kámen ÚP na OP2 je rozvolněný s vydroleným spárováním. |

čelní zdi | Opravit spárování zdiva a upevnit uvolněné kameny. |

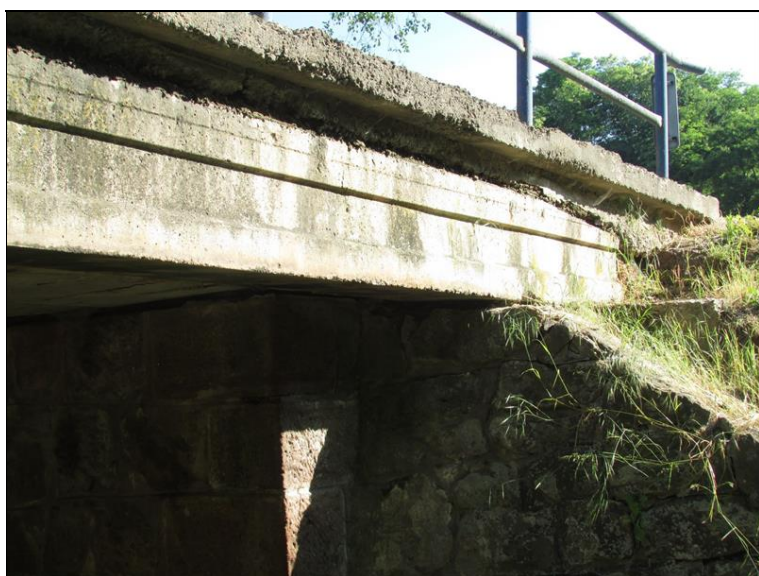
pravý bok NK

| [2.1] | 2.1 | Nosná konstrukce | Beton na spodním líci konstrukce je degradovaný, roznášecí výztuž je obnažená a koroduje. Mezi nosníky jsou vápenné výluhy. Povrch nosníků je mokrý. Ocelový plech mezi nosníky zkorodovaný. |

| [5] | 2.1 | Nosná konstrukce | Sanovat podhled NK |

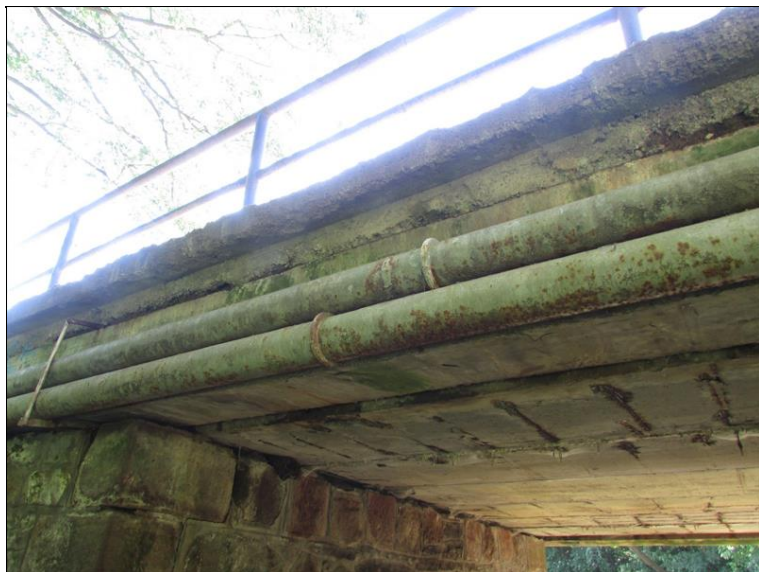
Chráníčky podél levé strany NK

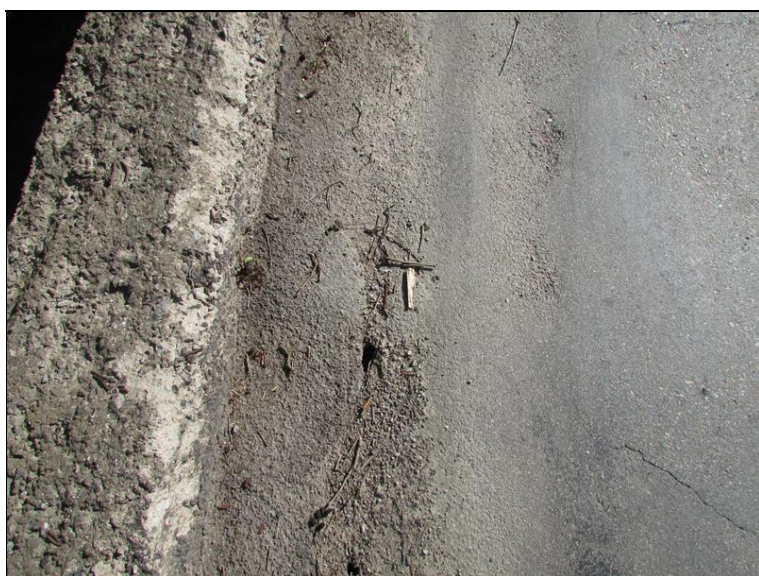
| [3.1] | 3 | svršek | <p>Izolace zjevně nefunkční</p> <p>Římsy - degradovaný povrch, obruba vysoká až 30 cm, lehce vykloněné. Pravá římsa se z boční strany rozpadá.</p> <p>Vozovka s vysprávkami, u levé římsy patrné kaverny, kterými zatéká do NK</p> |

kaverny ve vozovce u levé obruby

| [6] | 3 | svršek | Provést nový mostní svršek včetně celoplošné izolace |

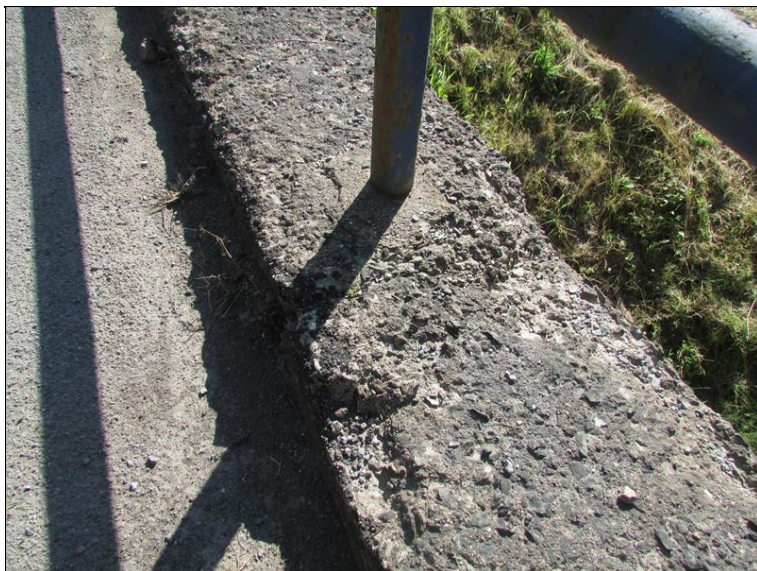
Degradace povrchu římsy
