Most 386-005

Most přes Svratku ve Veverské Bitýšce

HLAVNÍ PROHLÍDKA

Datum provedení prohlídky: 23.6.2020

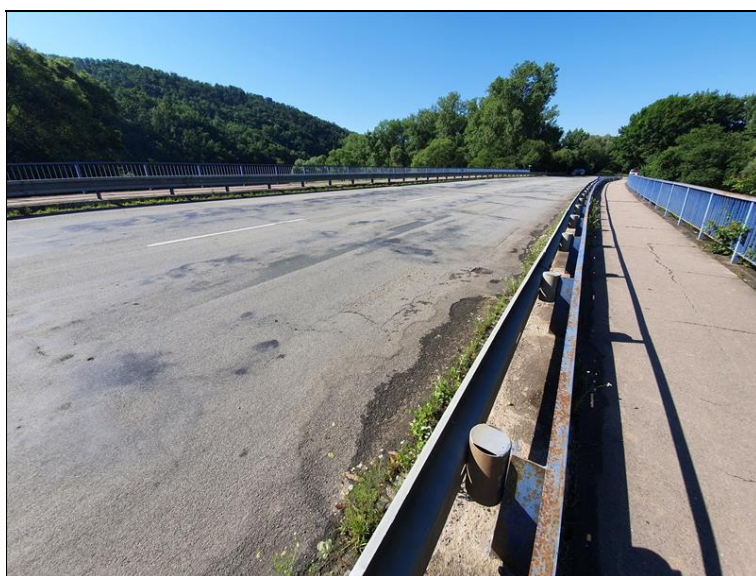
[3.1] 3.1 Vozovka Znečištění krajnice zanesením a vegetací. Vozovka záplatovaná, s trhlinami.

Vozovka na mostě

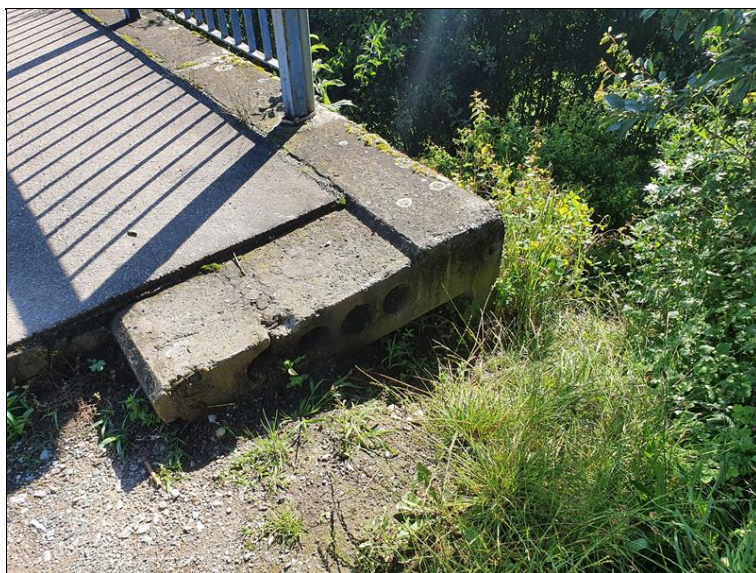
[3.3] 3.3 Římsy, obrubníky, zálivky Monolitické římsy mezi chodníkem a vozovkou mají degradovaný beton, místy zcela rozpadlý s obnaženou výztuží, která koroduje. Uchycená vegetace mezi chodníkem a římsou.

Zakončení římsy

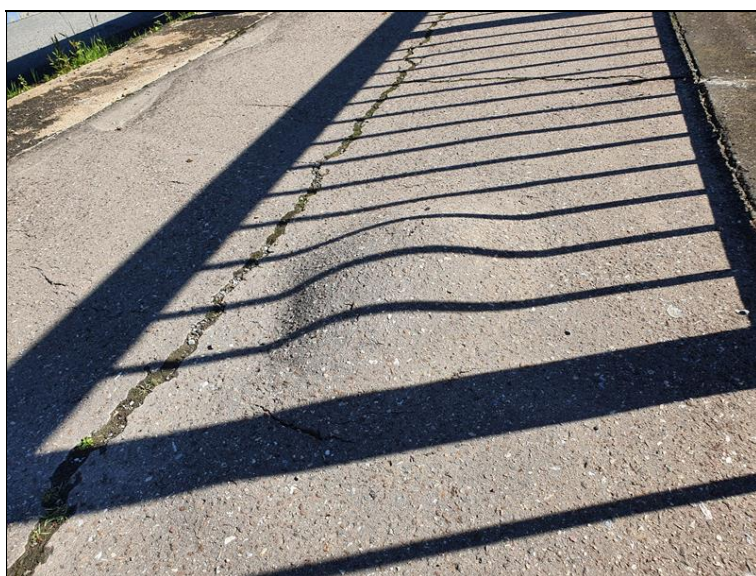
[3.2] 3.2 Chodníky Trhliny v živичném povrchu chodníků, v jednom místě na levé straně vyboulení povrchu.

Nerovnosti chodníku

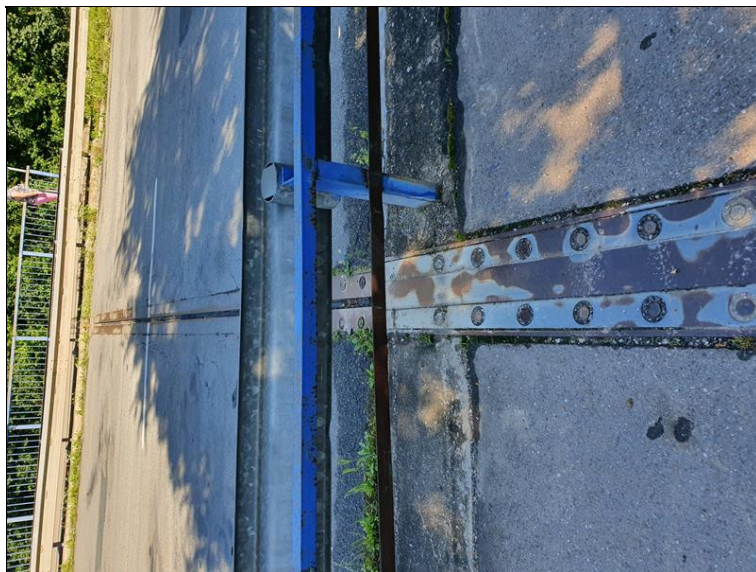
[2.3] 2.3 Mostní závěry Závěry zanesené nečistotami a evidentně protékající.

Mostní závěr na OP1

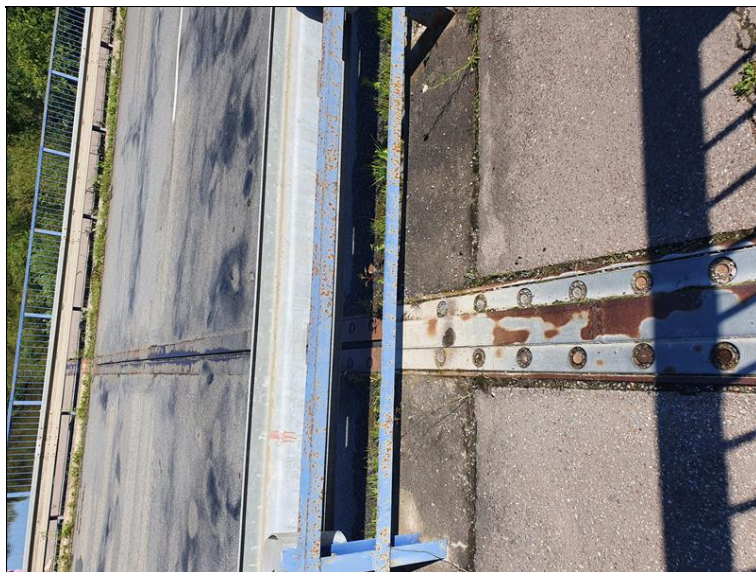
Mostní závěr na PO2

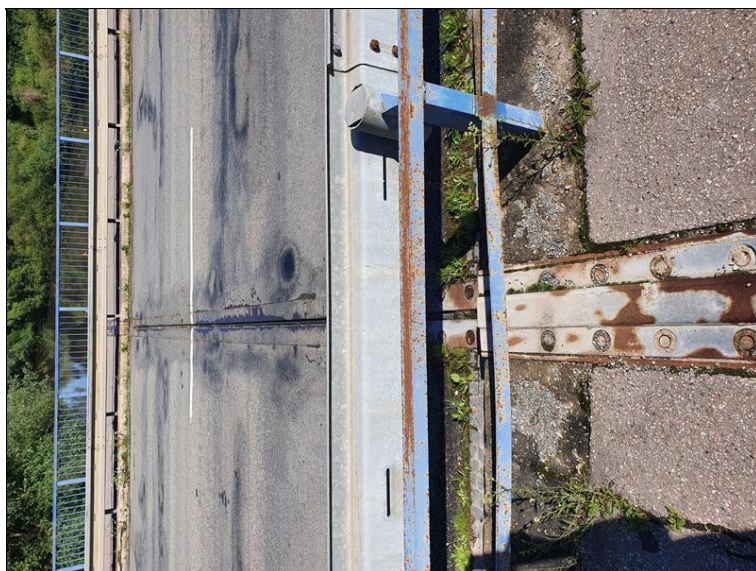
Mostní závěr na PO3

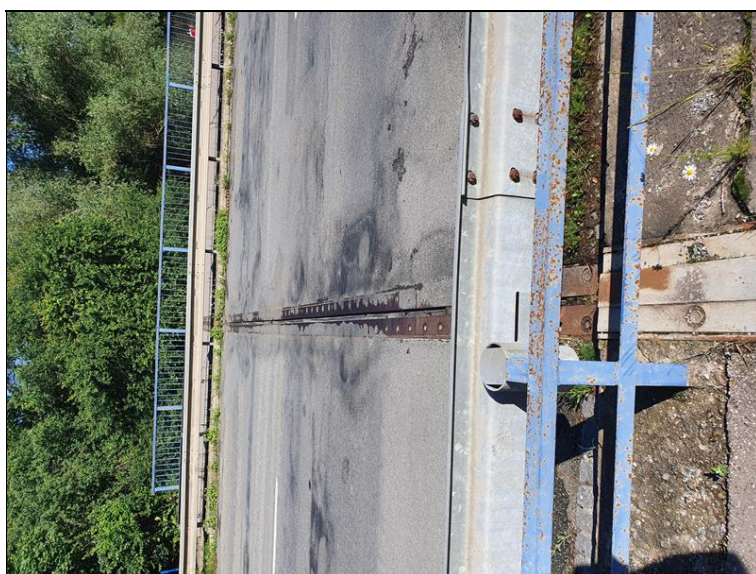
Mostní závěr OP4

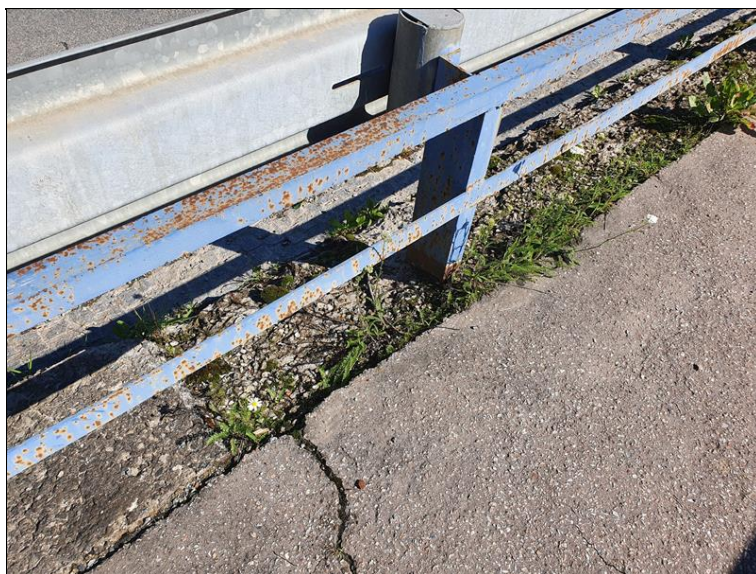
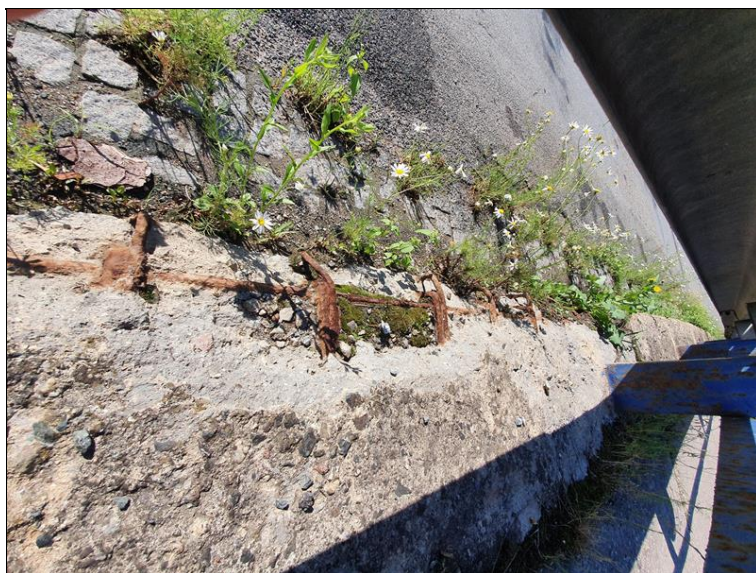
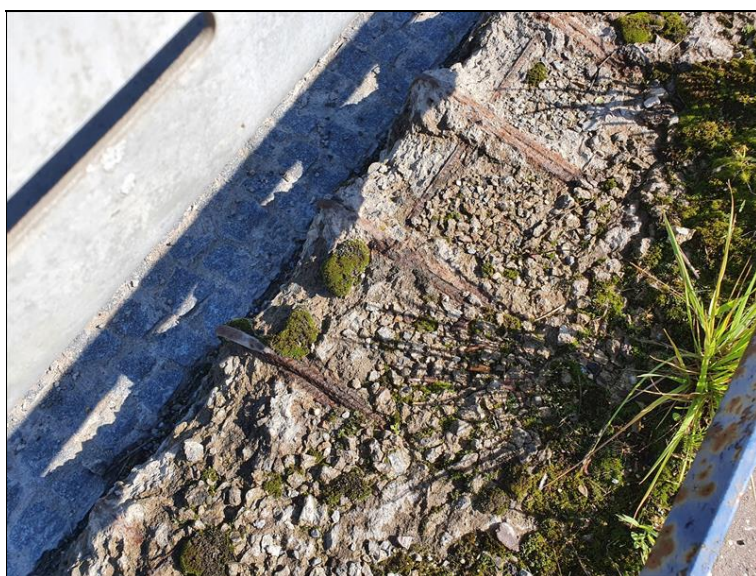
Poruchy na chodníku

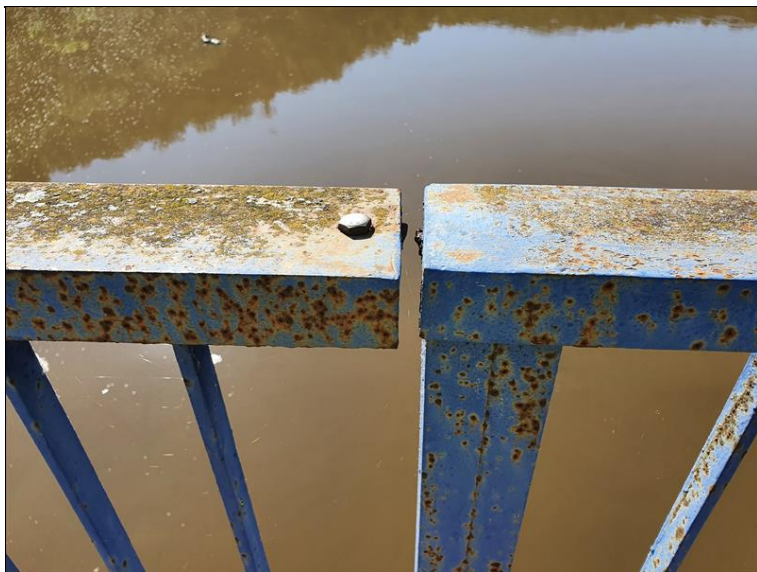
[4.1]	4.8	Odvodnění	Odvodňovače nemají dostatečný přesah trubky pod dolní líc nosné konstrukce, proto dochází ke stékání vody po dolním líci nosné konstrukce a obnažení výztuže, která koroduje.
[4.2]	4.1	Svodidla/Zábradelní svodidla	Koroze sloupků svodidel.
[4.3]	4.2	Zábradlí	Koroze zábradlí.
[4.4]	4.6	Území pod mostem a přístup. cesty	Rozbité zpevněné koryto řeky, vznik kaverny. Zpevněné koryto zničeno odkapáváním z odvodňovacích trubek mostu. Vypadání spár ve zpevněném korytu.

Koroze zábradlí vč. propojení dílů

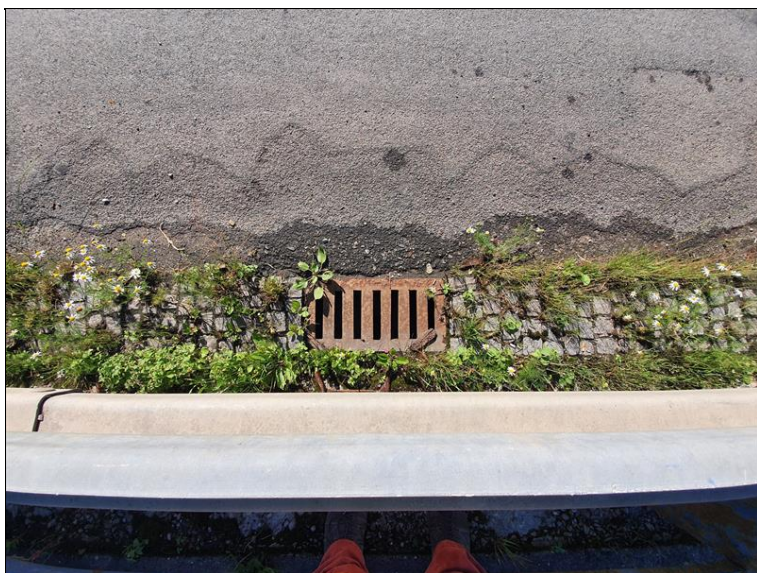
Mostní odvodňovač

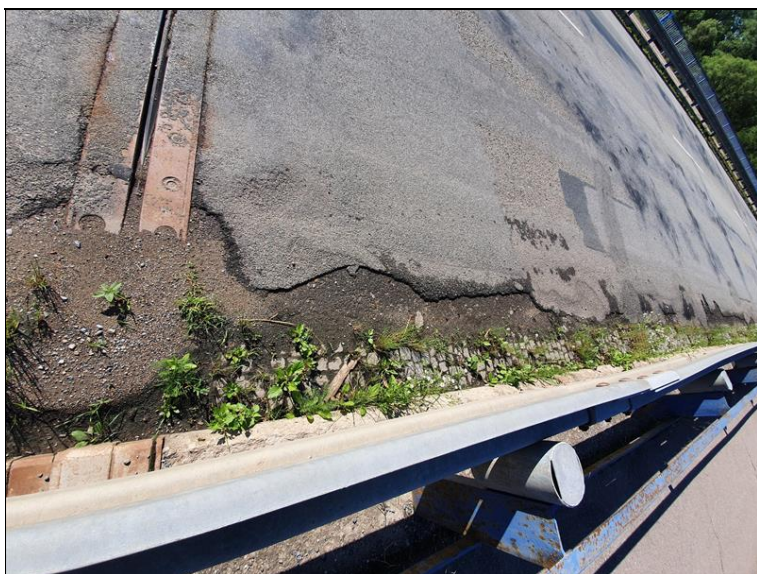
Nečistoty na krajnici

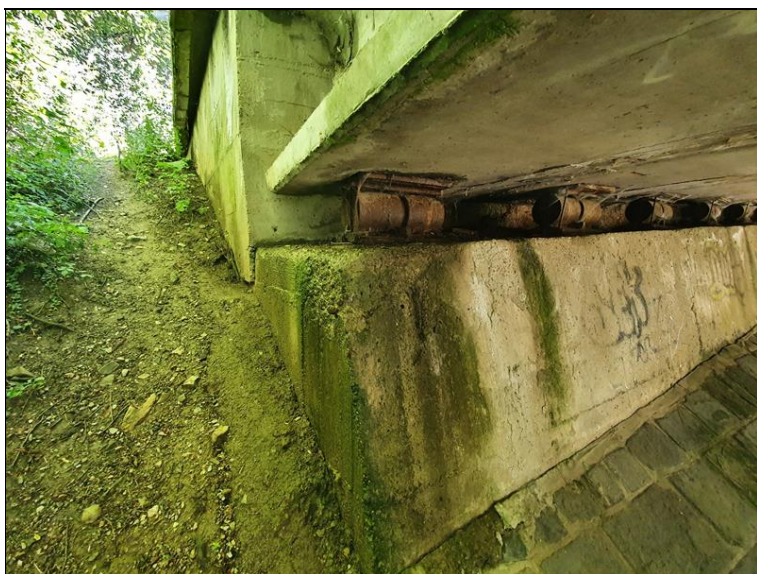
[2.2] 2.2 Ložiska, klouby Úložné prahy a ložiska jsou znečištěná, korodující, ale zřejmě stále funkční.

Uložení na OP1

[1]	2.2	Ložiska, klouby	Provést očištění a nátěr ložisek. Vyčistit úložný práh.
-----	-----	-----------------	---

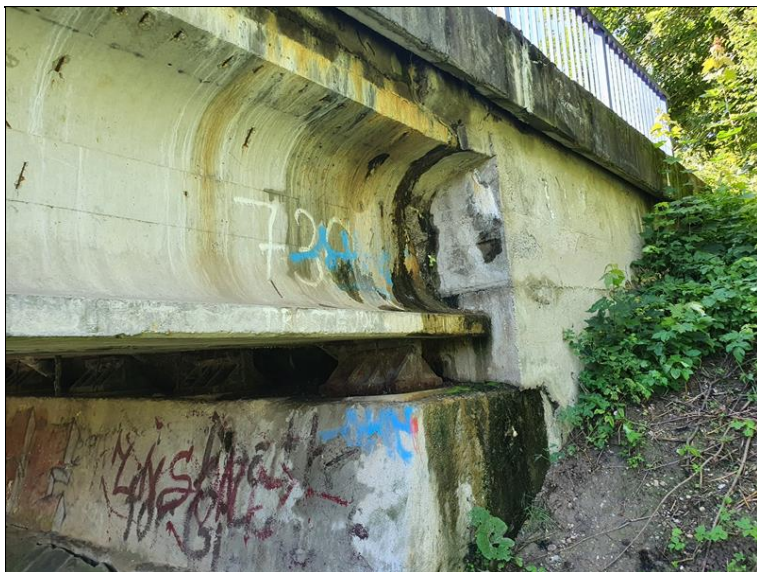
Uložení na OP4

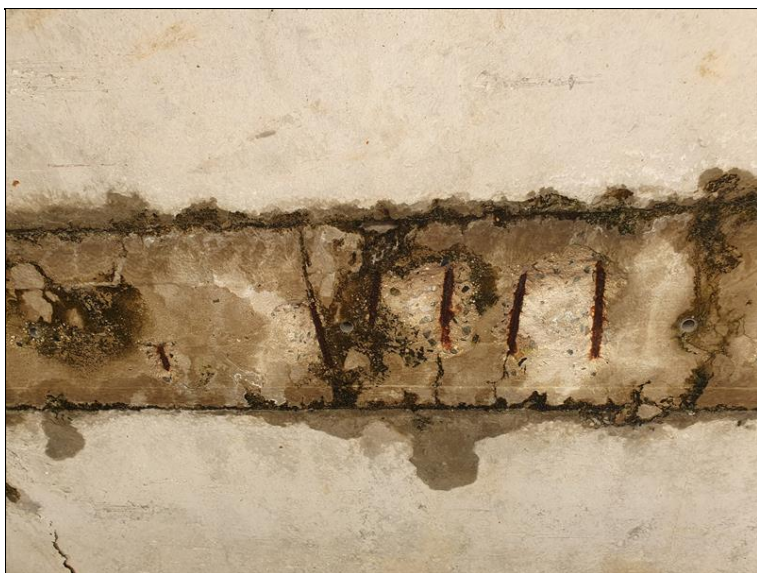
[2.1] 2.1 Nosná konstrukce Skrz dobetonované spáry mezi prefabrikáty prosakuje voda. Tyto dobetonávky mají malé krytí a proto obnaženou smykovou výztuž, která koroduje. Lokálně obnažená korodující výztuž. Krátké odvodňovací trubky, dochází ke stékání vody, degradace betonu a koroze výztuže.

Protečené spáry mezi nosníky

[2]	2.1	Nosná konstrukce	Vzhledem ke stavu mostního svršku a izolačního systému naplánovat co nejdříve celkovou rekonstrukci mostu, zahrnující zejména: Sanaci podhledu NK, odstranění dobetonávek na koncích nosníků, inspekce kotev předpínací výztuže a nové dobetonávky, nový celoplošný izolační systém, mostní závěry a mostní svršek - vozovka, římsy, svodidla a zábradlí.
-----	-----	------------------	---

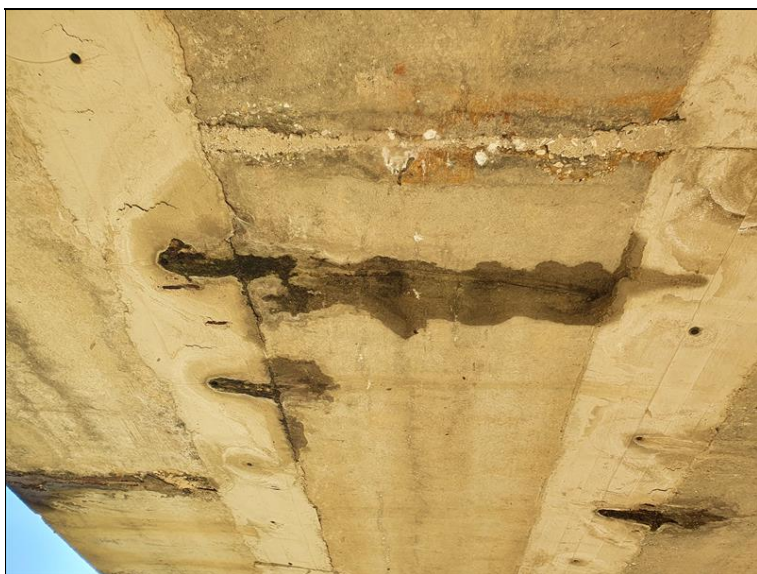
Průsaky nosníků

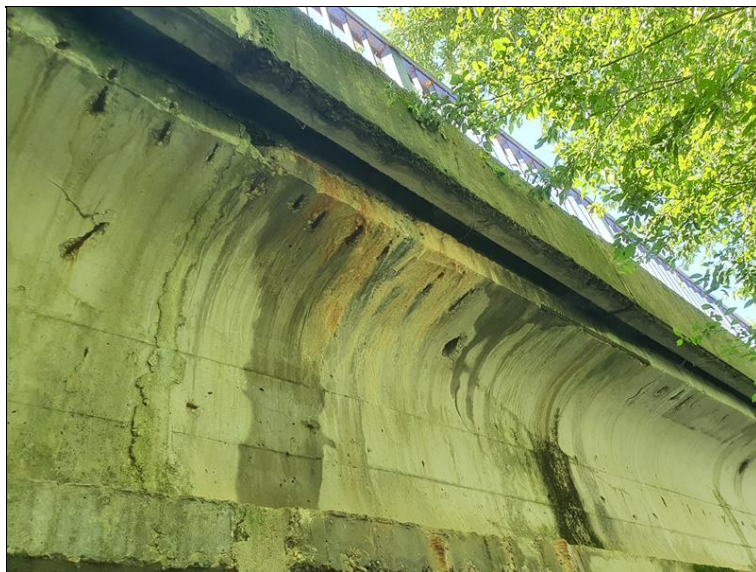
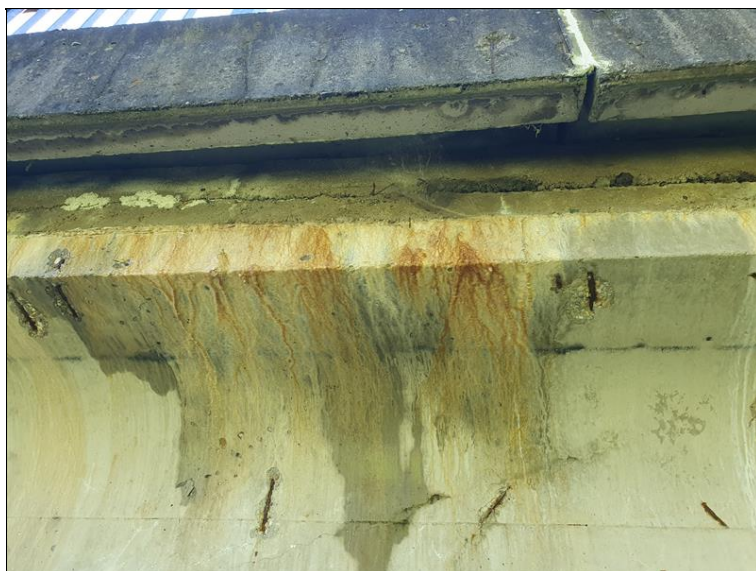
Inkrustace na nosnících

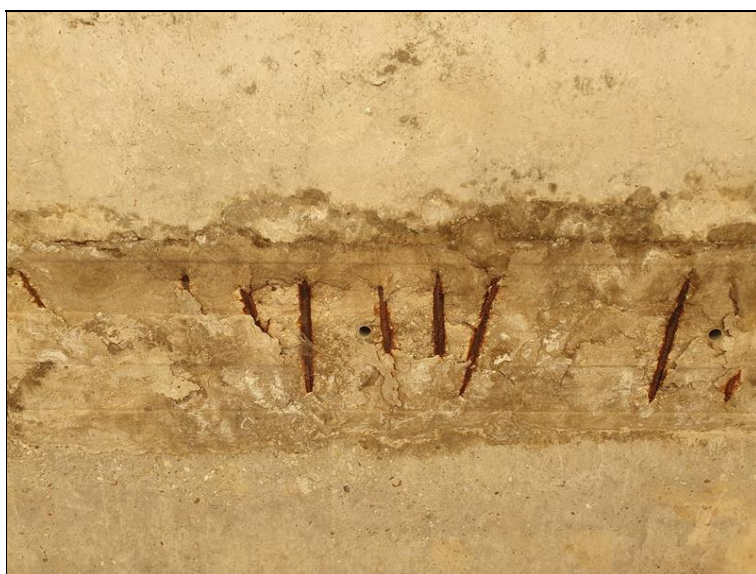
Porušené dobetonávky

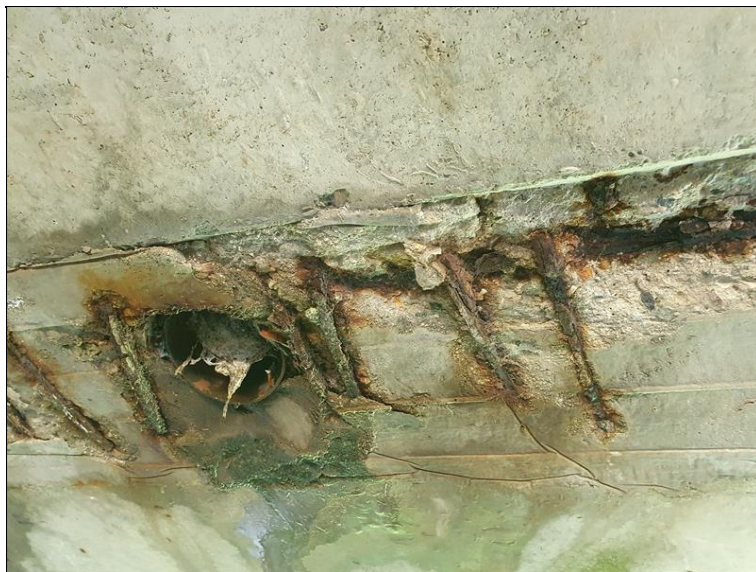
Poškození v místě odvodňovače

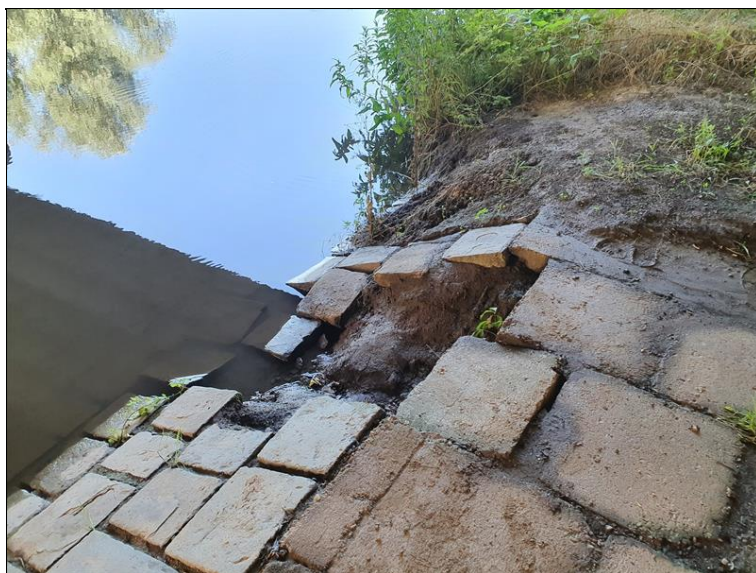
Porušené opevnění

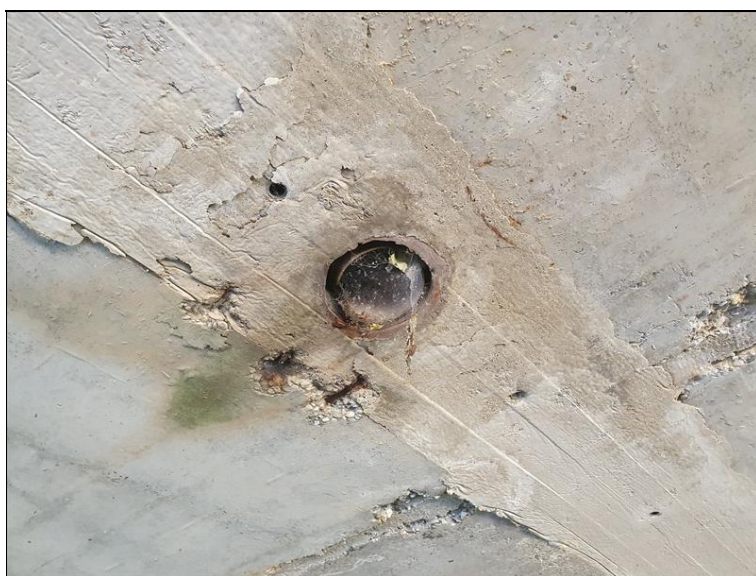
Vyústění odvodňovače
