Most 40834-5

Most přes Vrbovecký potok ve Vrbovci

HLAVNÍ PROHLÍDKA

Datum provedení prohlídky: 9.4.2019

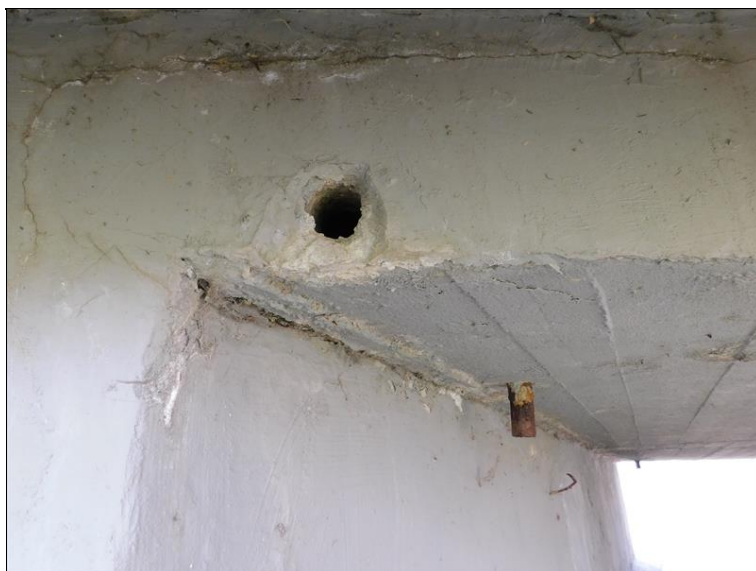
[4.1]	4.8	Odvodnění / Obecně	Odvodňovací trubičky jsou zkorodované, nejsou propojené s žádným povrchovým odvodňovačem, v okolí odvodňovacích trubek zvýšená vlhkost, odpadání sanačního nátěru
-------	-----	--------------------	---

Odvodnění u O2L

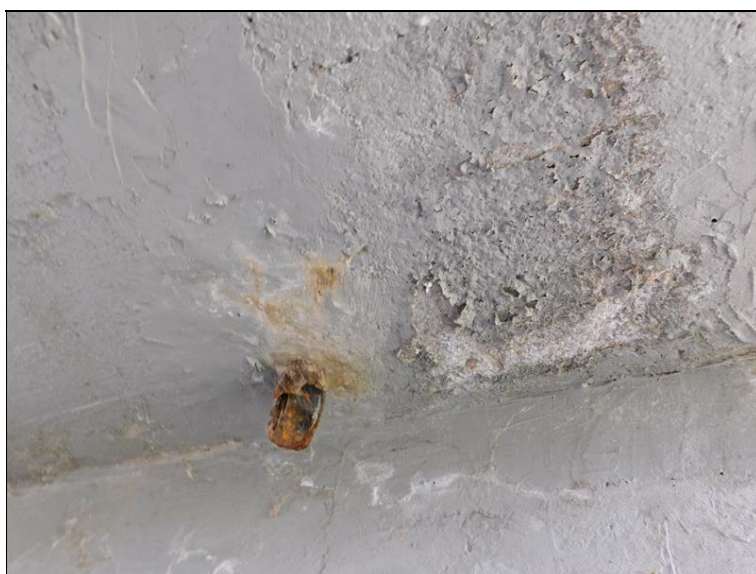
Odvodňovací trubka u O1L, zcela zkorodovaná

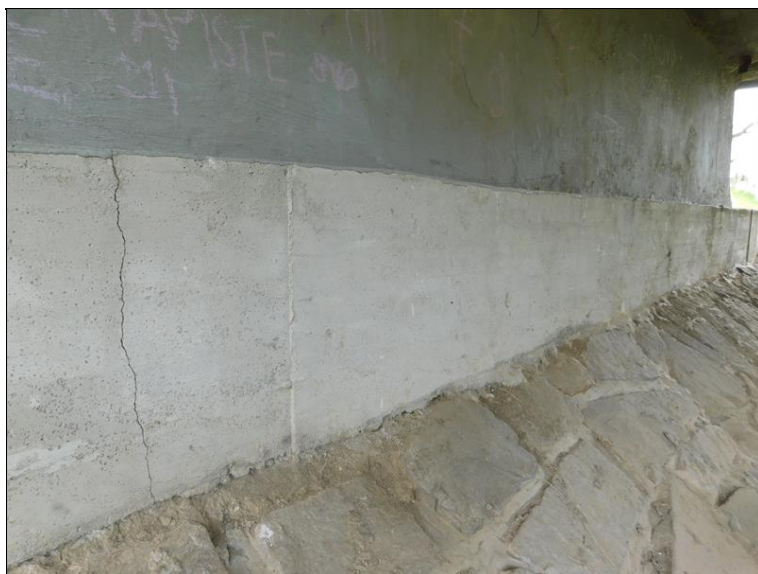
Stav SS snížen na III - sanační nátěr je lokálně zpuchřelý, místy se odlupuje, v opěře O1 vlevo svislá trhлина, v křídle O1P výskyt trhlín, opakující se svislé trhliny v soklu obou opěrStan NK snížen na II - kus betonu na hraně desky je odražený, sanační nátěr se místy odlupuje, korozní stopy především v oblasti kolem odvodňovačůPoužitelnost - stupeň II - vozovka je zvlněná, četné mozaikové trhliny

Opakující se svislé trhliny v soklu obou opěr

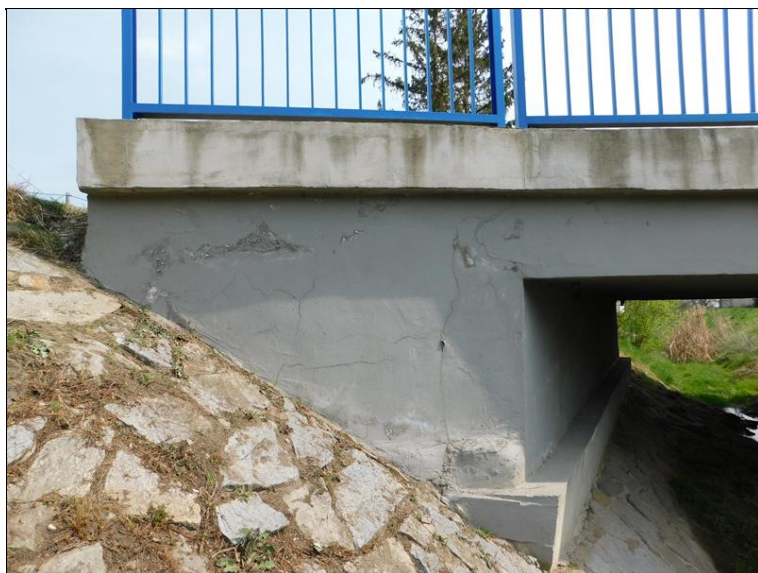
[1.1]	1.1	Základy mostních podpěr a křídel / Obecně	základy jsou nepřístupné, bez postřehnutelných geometrických změn
[1.2]	1.2	Mostní podpěry křídla a čelní zdi / Obecně	SS opatřená sjednocujícím sanačním nátěrem, ten se místy odlupuje, v křídle O1P výskyt trhlin

křídlo O1P, trhliny v křídle, lokálně poškozená sanace

[1]	1.2	Mostní podpěry křídla a čelní zdi / Obecně	Provést lokální vysprávkky sanačního nátěru
[2]	2.1	Nosná konstrukce / Obecně	Provést lokální vysprávkky nátěru NK, zapravit odražený kus betonu na desce vpravo

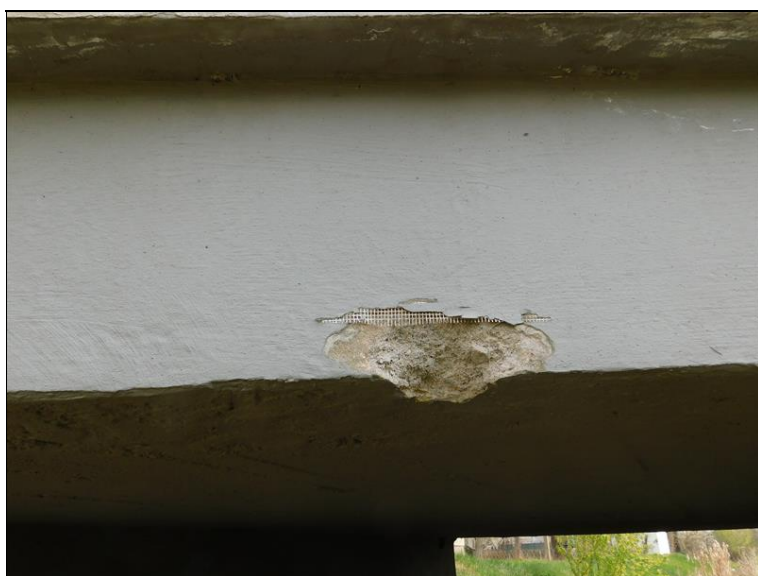
[2.1]	2.1	Nosná konstrukce / Obecně	sanační nátěr se místy odlupuje, především v okolí odvodňovačů, na desce vpravo lokálně odražený kus beton
-------	-----	---------------------------	--

NK zprava - lokálně odražený kus betonu

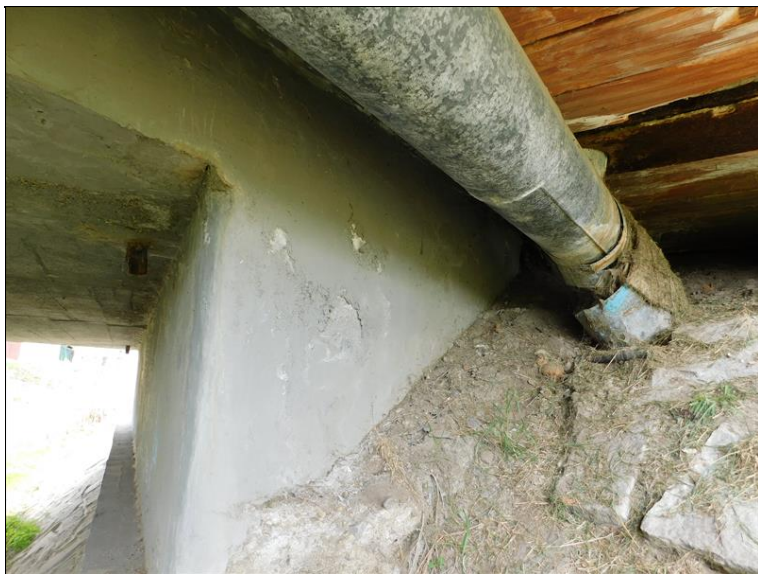
křídlo O1L, olupující se sanace, deformace
trubního vedení

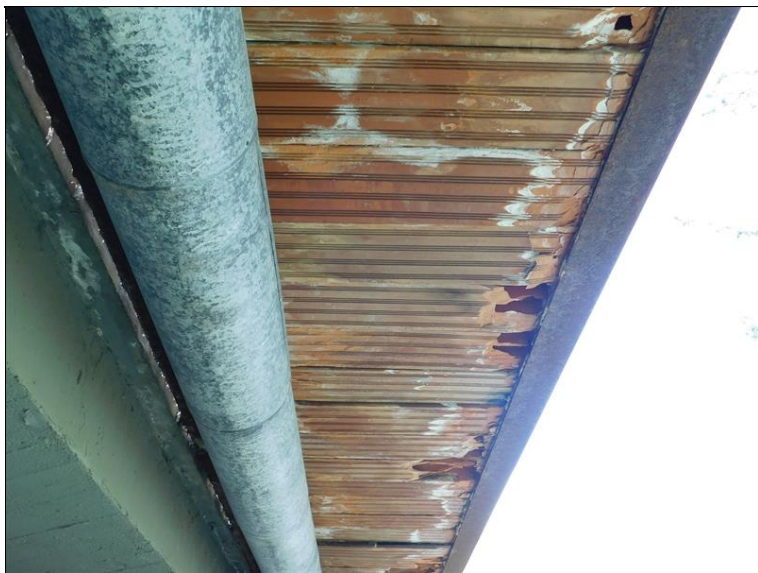
[4.2]	4.2	Zábradlí / Obecně	Mírná deformace svislých výplní zábradlí vlevo po nárazu vozidla
[4.3]	4.6	Území pod mostem a přístup. cesty / Obecně	Skrz kamenné odláždění v okolí mostu prorůstá vegetace
[4.4]	4.7	Cizí zařízení / Lávka pro pěší zleva mostu	ocelové nosníky lávky korodují, keramické vložky se postupně rozpadají, hrozí lokální propad!

Lávka pro pěší, podhled, keramické vložky
degradují - hrozí lokální propad!

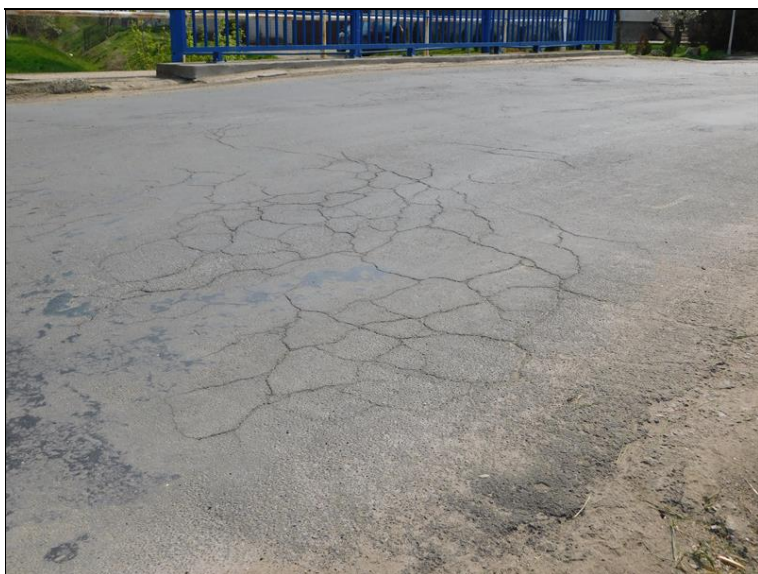
[3.1]	3.1	Vozovka / Obecně	Četné mozaikové trhliny a zvlněná živice v oblastech nad oběma opěrami a před i za mostem
[3.2]	3.3	Římsy, obrubníky, zálivky / Obecně	Pravá římsa postupné odražení povrchové vrstvy betonu na vnitřní hraně římsy
[3.3]	3.5	Izolační systém NK / Obecně	bez zjevných závad

Mozaikové trhliny ve vozovce, živičný povrch
zvlněný, oblast nad O1

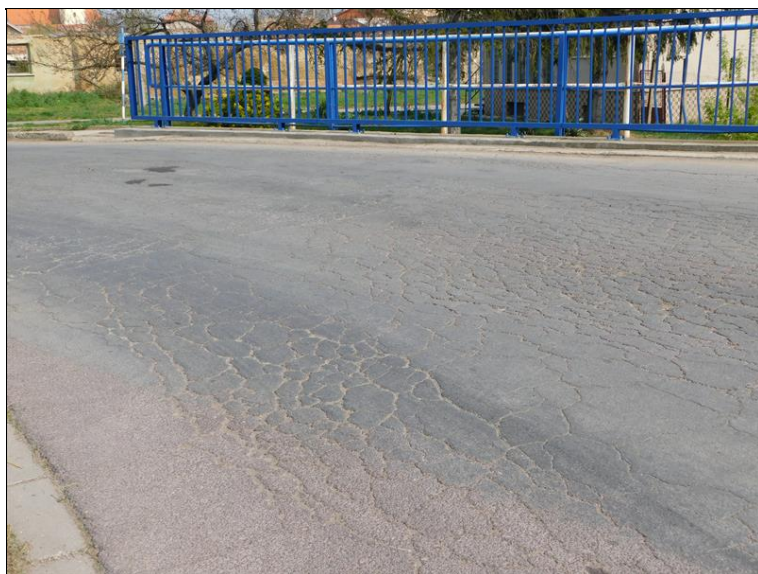
vozovka nad O2, živičný povrch zvlněný,
mozaikové trhliny

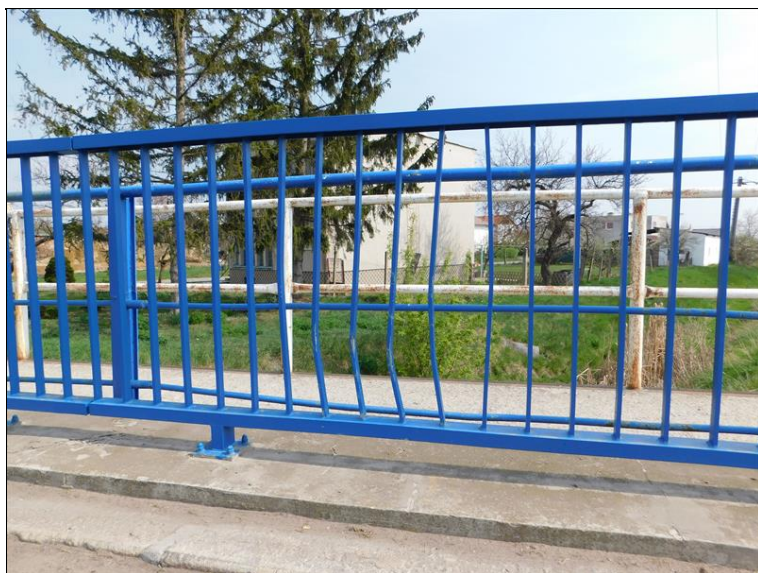
Zábradlí na mostě vlevo, deformace svislých
výplní

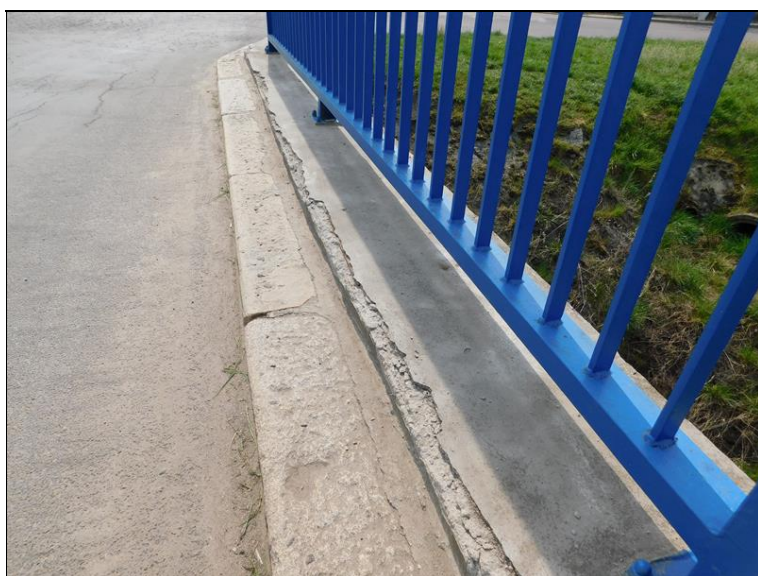
Římsa vpravo, odražení povrchové vrstvy
betonu
