# **Most 39614-3**

Most přes místní potok za Pasohlávkami

## **HLAVNÍ PROHLÍDKA**

Datum provedení prohlídky: 1.8.2022

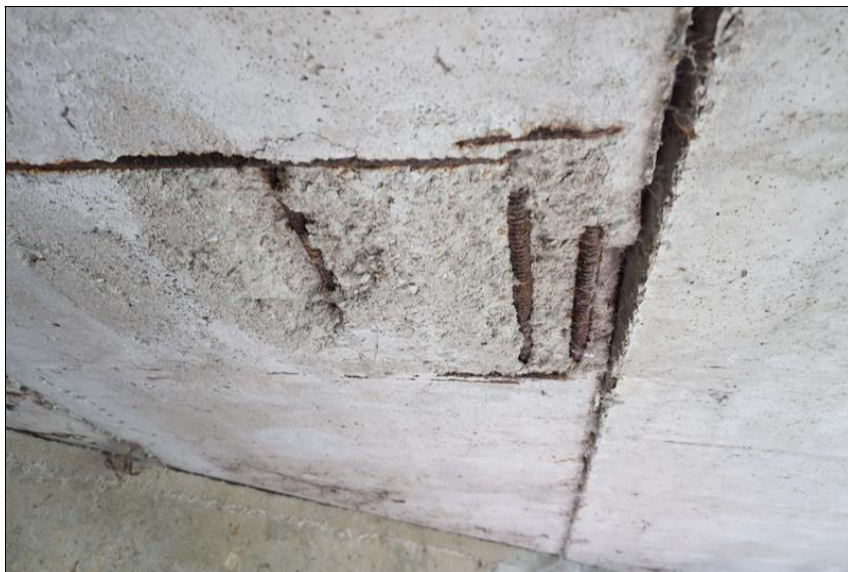
U fasádních nosníků zatékání zpod říms, zejména na pravé straně, na bočních plochách korodující výztuž s nedostatečným krytím, beton odražený působením rozpínavých účinků korozních zplodin. Na podhledu celoplošný výskyt korodující výztuže s nedostatečným krytím, krycí vrstva betonu odražená díky působení rozpínavých účinků korozních zplodin. Ve spáře mezi nosníkem č. 7 a č. 8 stopy zatékání, výluhy a krápníky. Ve dně pravého fasádního nosníku č. 8 podélné trhliny se stopami zatékání, výluhy a krápníky. Nelze vyloučit zadržování vody v dutinách nosníku. Masivní degradace monolitické dobetonávky fasádního nosníku č.8 na pravém křídle opěry OP2, dobetonávka v části přesahující líc křídla již prakticky neexistuje.

Detail pohledu nosné konstrukce, vyztupující korodující výztuž.

| [3] | 2.1 | Nosná konstrukce | Dílčí opravou došlo k částečné nápravě vad v horní části konstrukce, nicméně vady na nosné konstrukci a spodní stavbě ponechal a stav pouze zakonzervoval. Zásadní oprava mostu nemá z ekonomického hlediska s ohledem na stavební stav mostu smysl (většina poruch od nefunkční izolace). Doporučujeme zahájit projekční a přípravné práce na novém mostu. Nechat vypracovat hydrotechnický výpočet, jestli by nestačila náhrada (násobným) propustkem. Případně použít tubosider. |

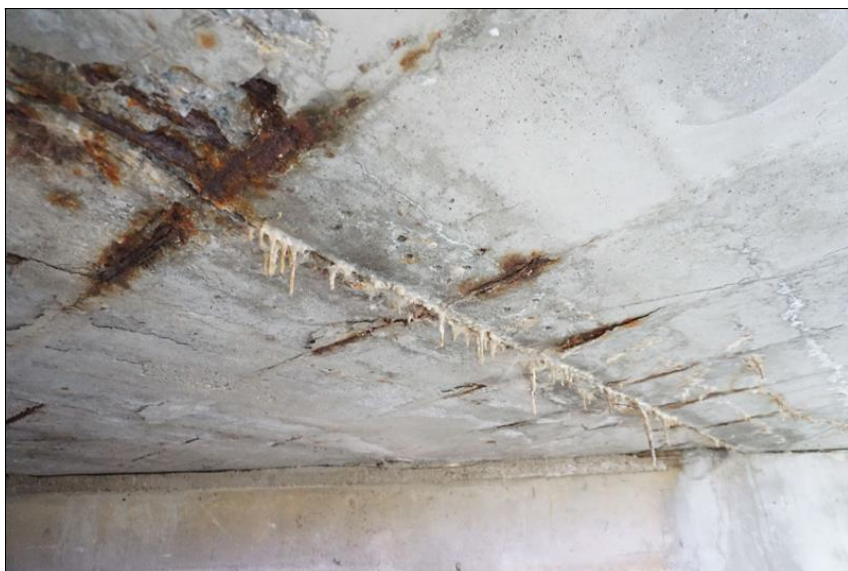
Detail pravých krajních nosníků nosné konstrukce - odpadávající vrstvy betonu až na nosnou výztuž, která silně koroduje.

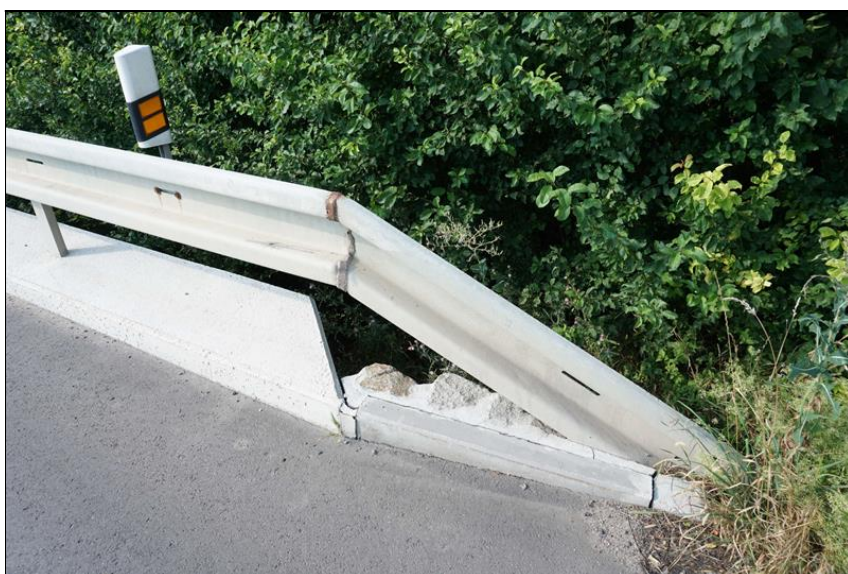
Návaznosti říms u všech konců říms s trhlinami, těleso relativně v pořádku, vyrůstající vegetace.

Použitý typ svodidla neodpovídá předpisům, svodidlo je příliš nízké. Má být osazené zábradelní svodidlo. Způsob uchycení svodidla neodpovídá požadované úrovni zadržení. Zakončení svodidla neodpovídá TP, je provedený pouze krátký náběh svodnice hned za křídly.

Detail pravé strany u opěry OP1, trhliny v návaznosti římsy, nevhodně napojené svodidlo.

| [2] | 1.3 | Zemní těleso, záhozy, zpevnění, přech.obl. | Zaspárovat trhliny v opevnění a zalít zálivkami mezery na okrajích asfaltu. |

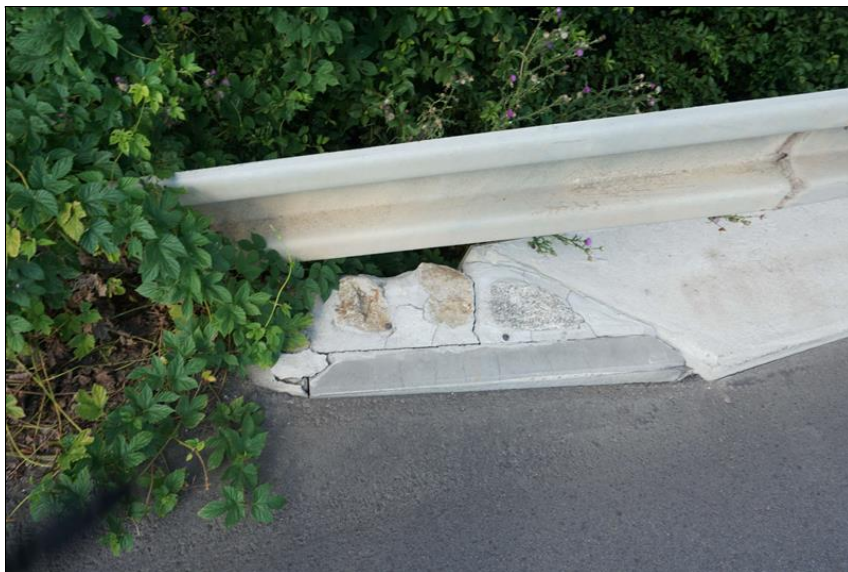
Detail pravé strany u opěry OP2, trhliny v návaznosti římsy, nevhodně napojené svodidlo.

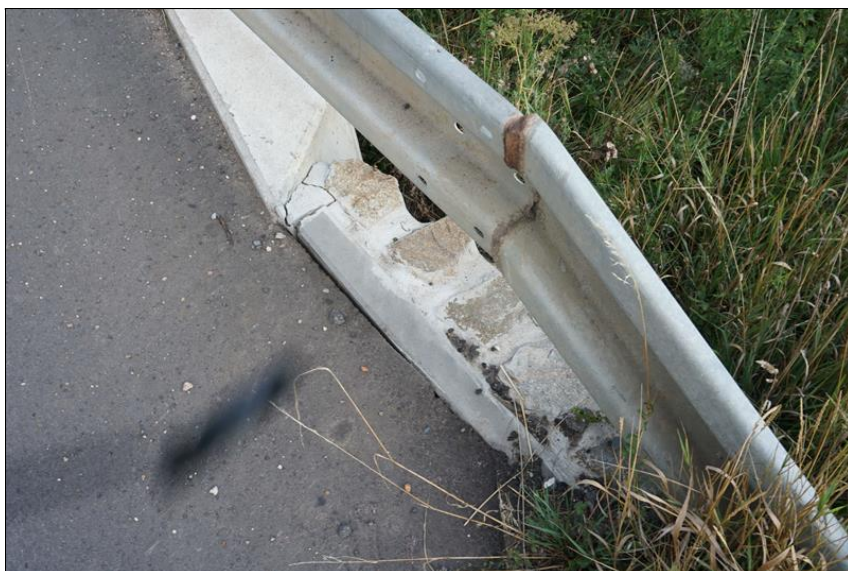
Detail levé strany u opěry OP2, trhliny v návaznosti římsy, nevhodně napojené svodidlo.
