Most 425-006

Most přes Svratku ve Vojkovicích

HLAVNÍ PROHLÍDKA

Datum provedení prohlídky: 26.8.2020

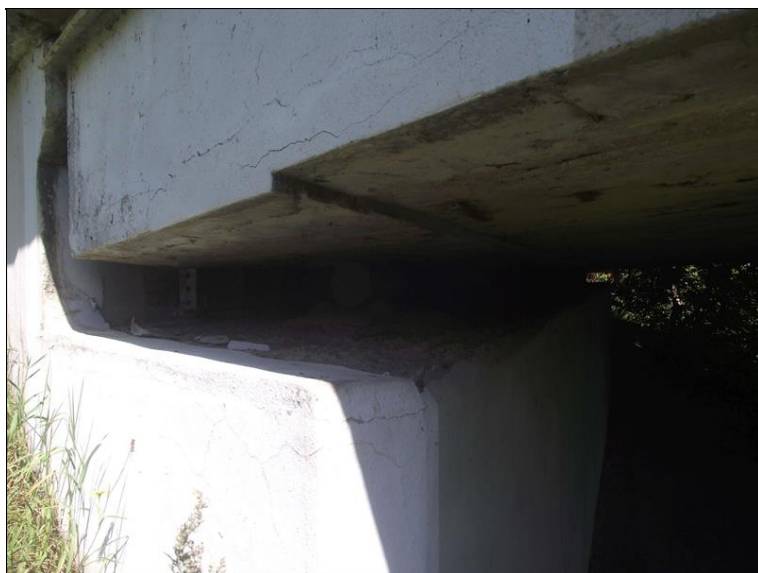
Detail úložného prahu u opěry OP1. Trhliny v sanační omítce.

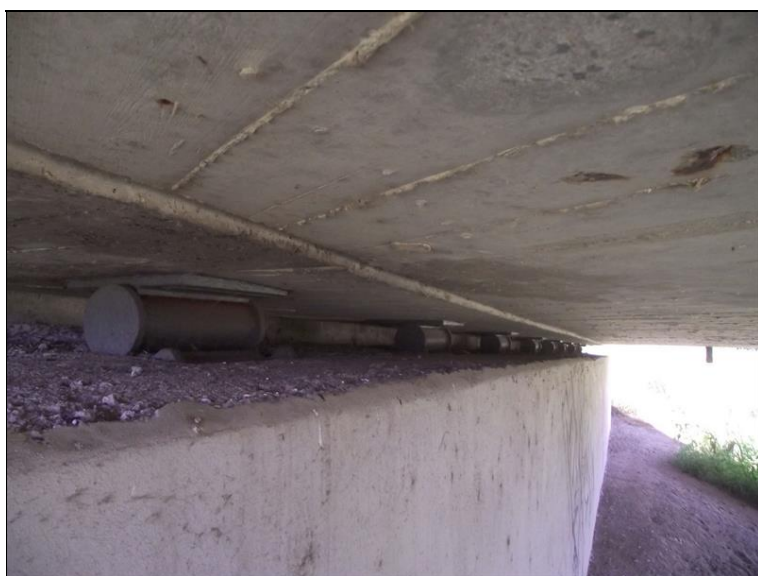
Ložiska jsou natřena a jsou v dobrém stavu. Nátěr proveden na neočištěný povrch. Ložiska na pilířích zhlédnuta z břehu, bez závad.

Detail úložného prahu u opěry OP4. Ložiska jsou natřená.

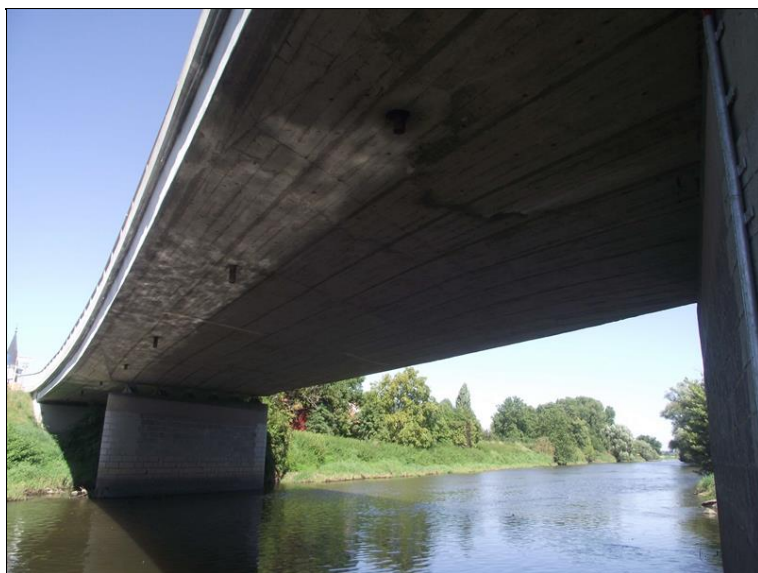
Podhled NK - pole 2. Zrezivělé odvodňovače.

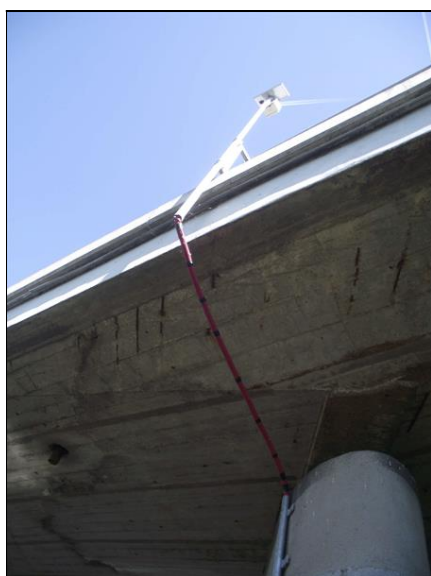
Chráníčka u podpěry P3.

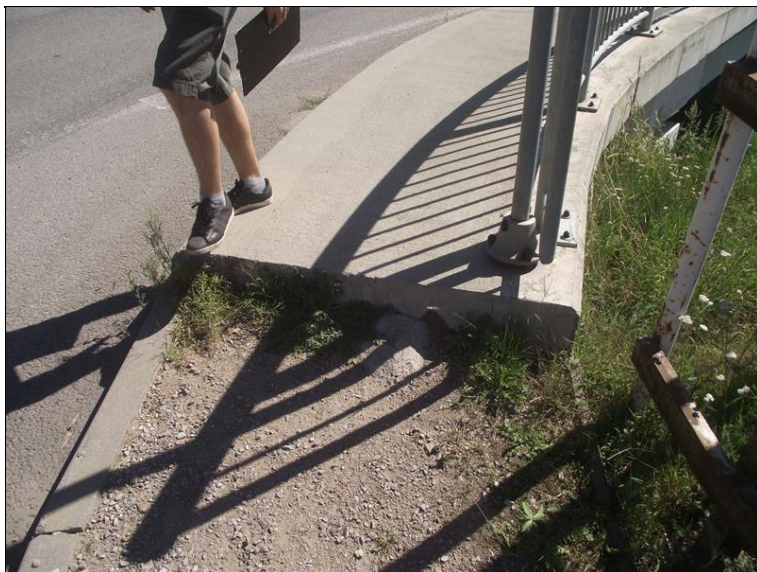
Detail pravého chodníku u OP1. Chodníky nejsou napojené na římsy.

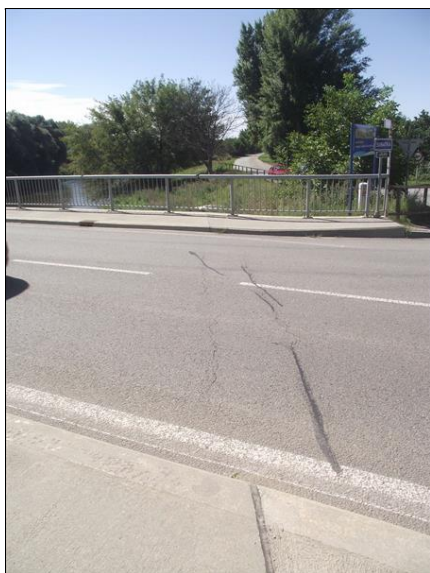
Mostní závěr u podpěry OP1 je funkční, nedochází k průsakům na úložný práh, přesto ve vozovce příčná trhlinka. Mostní závěr u podpěry 4 zanesený.

Příčná trhlinka nad podpovrchovým mostním závěrem je vyplněna asfaltovou zálivkou, jinak bez závad.

Celkový pohled na podpovrchový závěr u OP1. Příčná trhlina nad MZ, dilatace zábradlí.

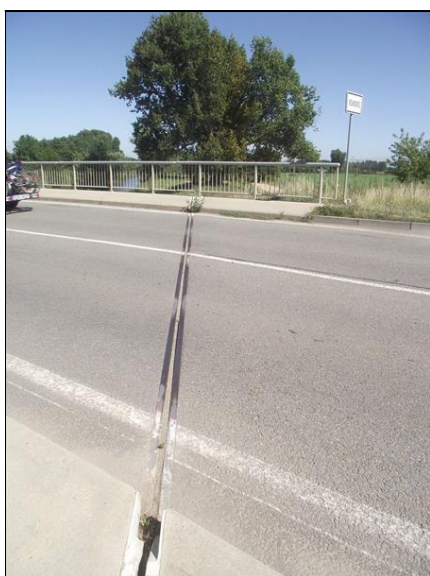
Celkový pohled na povrchový závěr u OP2. Je zanesený. U levého chodníku je uchycená vegetace.

[1]	2.3	Mostní závěry	Pravidelně čistit závěr od nečistot.
[2]	4.8	Odvodnění	Periodicky čistit vpusti od nečistot a vegetace.

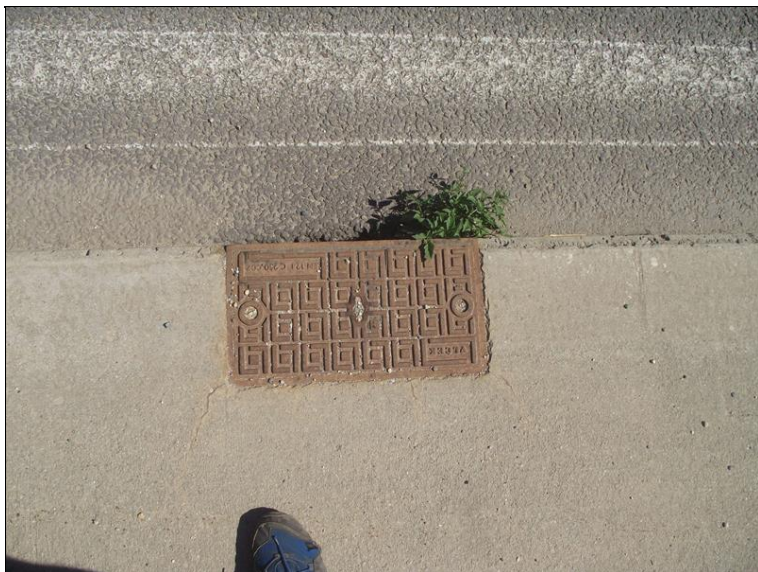
U vpustí obrubníkových odvodňovačů je uchycená vegetace.

Detail vpusti obrubníkového odvodňovače. Na kraji je uchycená vegetace.

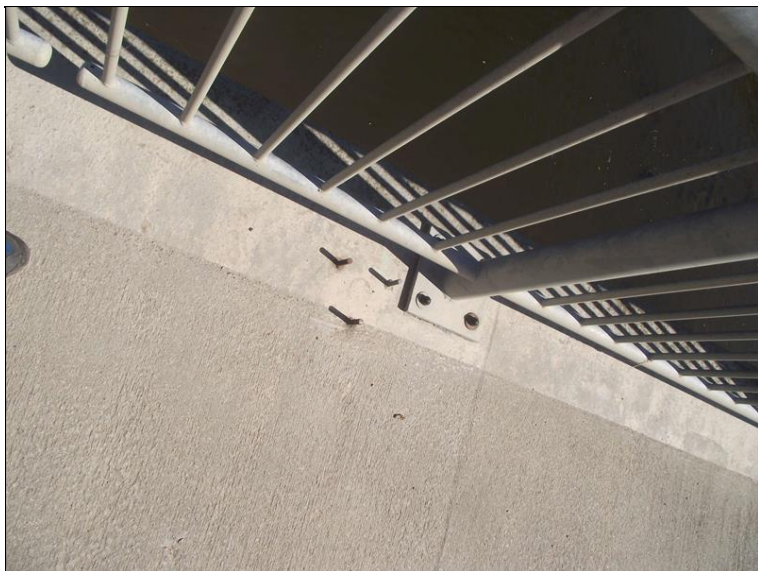
Zbylé kotvy od sloupku s DZ. Levý chodník.
