ZMĚNA		DATUM		PROVEDL		PODPIS	
HIP	ZODP. PROJEKTANT	VYPRACOVAL	KONTROLOVAL	PIS PECHAL, s.r.o.			
ING. JAN KRAKOVIČ	ING. JAN KRYŠTOF	ING. JAN KRYŠTOF	ING. ANTONÍN PECHAL, CSc.	Projektové a inženýrské služby			
 			 	602 00 BRNO, Lidická 42			
OBJEDNATEL	Správa a údržba silnic Jihomoravského kraje			tel: 731 482 865, 513 030 460, e-mail: pis@pechal.cz			
	příspěvková organizace kraje			DATUM	PROSINEC 2022	KRAJ	JIHOMORAVSKÝ
STAVBA	II/379 Tišnov, most 379–005			STUPEŇ	PDPS	OKRES	BRNO VENKOV
				ČÍS.ZAK.	P2/003/27	OBEC	TIŠNOV
ČÁST	E. DOKLADOVÁ ČÁST			MĚŘÍTKO	FORMÁT A4		
OBJEKT	DIAGNOSTIKA MOSTU			ČÍS.PŘÍLOHY	ČÍS.PARÉ		
				E.3

DOPLŇKOVÝ DIAGNOSTICKÝ PRŮZKUM

mostu ev.č. 379-005 přes řeku Svratku
na silnici II/379 v obci Tišnov

MIMOŘÁDNÁ PROHLÍDKA

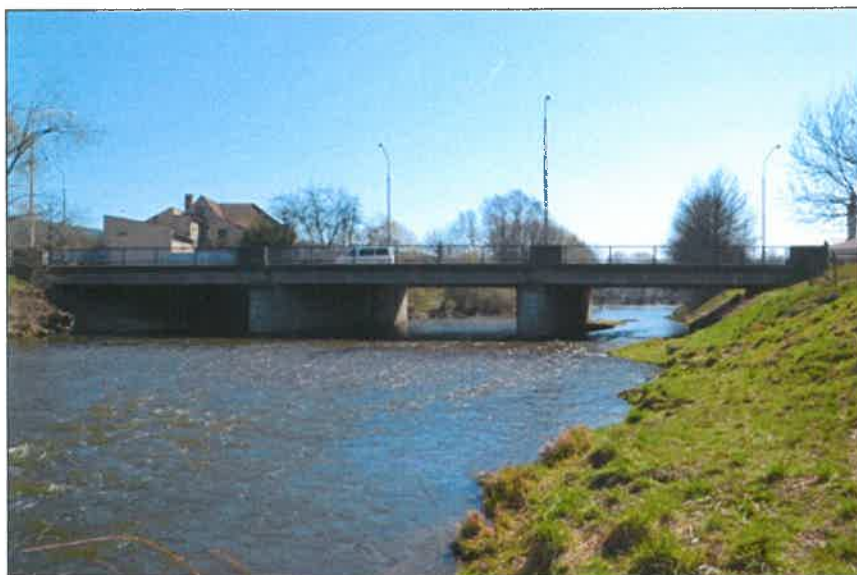
Obr. D93-01

Levá, návodní strana mostu. Pohled z pravobřežního svahu koryta po vodě,

- na obrázku vlevo je směr Tišnov - centrum, vpravo Deblín. Přecházející silnice je staničena ve směru k Tišnovu,
- řeka Svatka je v regulovaném korytě pod jezem, využitým v současnosti k činnosti nepůvodní malé vodní elektrárny.

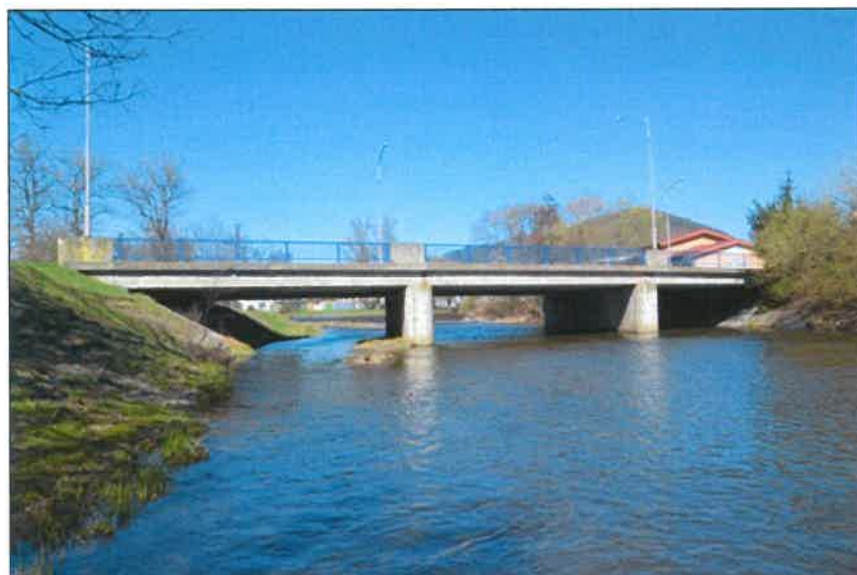
Obr. D93-02

Pravá, povodní strana mostu. Pohled z dolní hrany pravobřežního svahu koryta proti vodě,

- na obrázku vlevo je směr Deblín, vpravo směr Tišnov - centrum. Přecházející silnice je staničena ve směru k Tišnovu,
- vlevo je první mostní otvor, vpravo třetí.

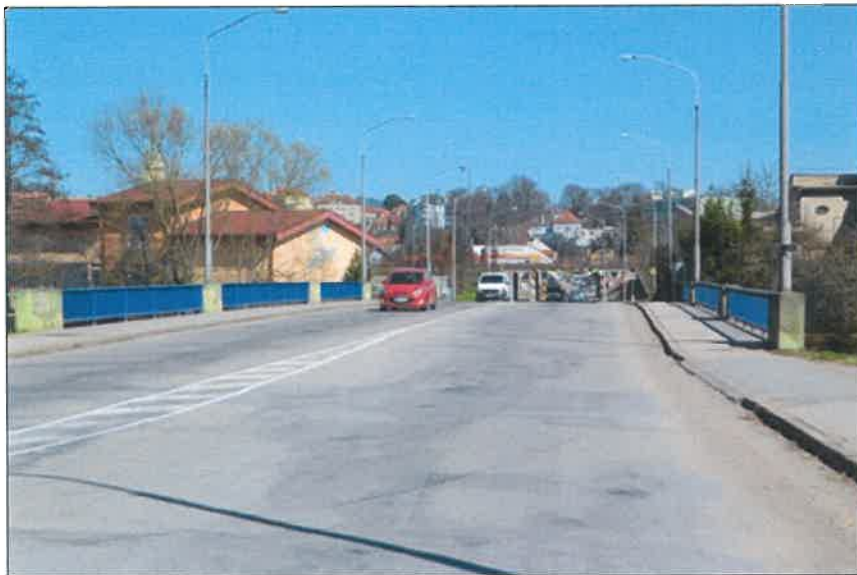
Obr. D93-03
Průhled pravou polovinou vozovky na mostě ve směru staničení od Velké Bíteše (Deblína) do Blanska (přes centrum Tišnova),

- vlevo návodní, vpravo povodní strana,
- vozovka na mostě i nájezdech s krytem z AB. Silně opotřebená, poškozená trhlinami, rozsáhle a vícekrát opravovaná nátěrovým způsobem. Na nájezdech pokleslá,
- podpěry osvětlovadel jsou osazeny vlevo v sudých, vpravo v lichých parapetních zdech,
- tabulka s evidenčním číslem mostu je pro tento směr osazena na sloupu veřejného osvětlení.

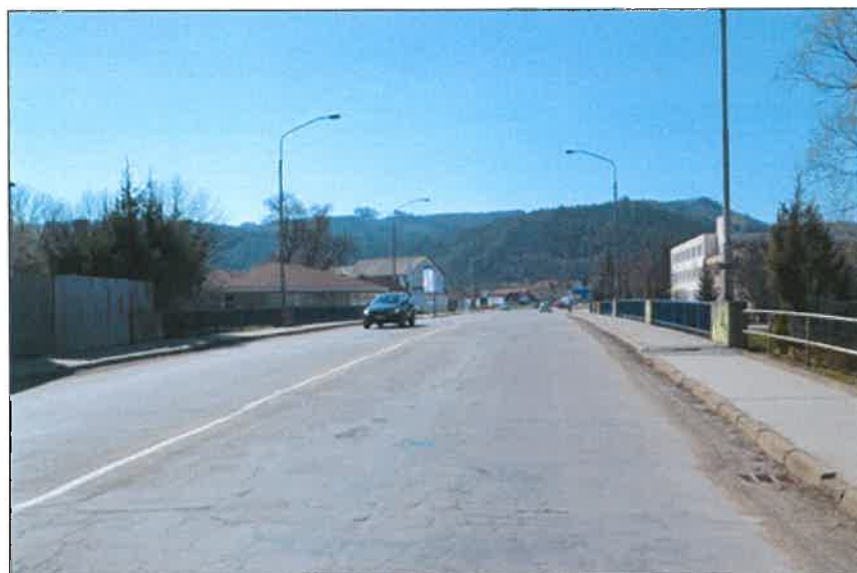
Obr. D93-04
Průhled levou polovinou vozovky na mostě proti směru staničení od Blanska (přes centrum Tišnova) do Velké Bíteše (Deblína),

- vlevo je strana povodní, vpravo návodní,
- ostatní viz obr. D93-03.

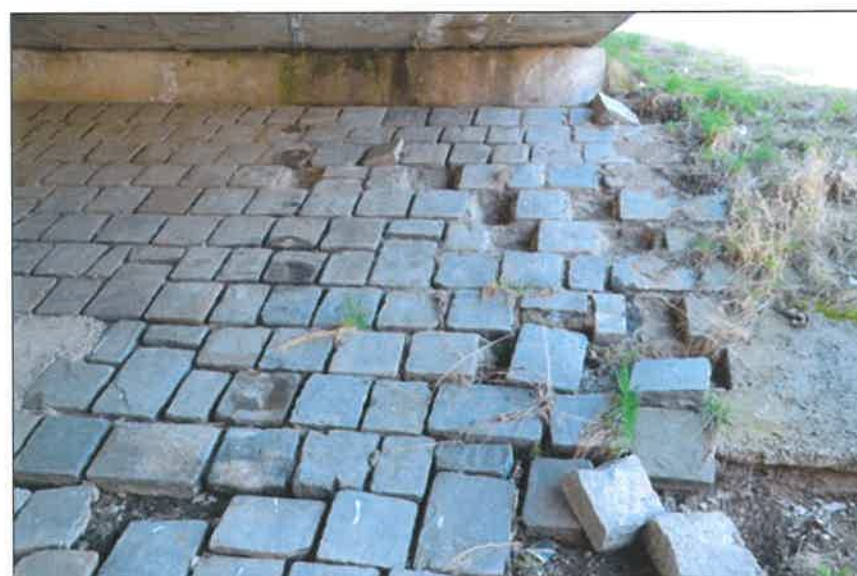
Obr. D93-05
Detail levého, návodního konce první podpěry, deblínského opěry. Pohled z 1. pole k Deblínu,

- líc opěry (viditelný je jen UP) je zamáčen z úložné spáry, kam se voda dostává přes netěsný MZ či vadné připojení hydroizolace na něj. Více zatéká na jeho konce, pod nevodotěsnými MZ v chodnicích,
- dlažba svahu při opěře napodobující nepravidelné řádkové zdivo, má hluboce vyplavené spárování a je poškozena rozvolněním. V některých místech jsou chybějící kameny nahrazeny betonem,
- dlažba je velmi strmá.

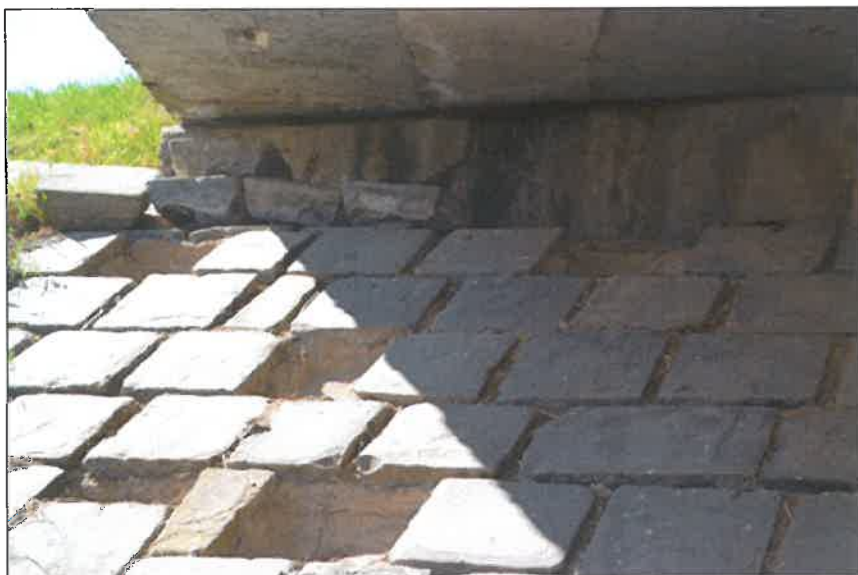
Obr. D93-06

Detail pravého, povodního konce první podpěry, deblinské opěry. Pohled z 1. pole po vodě a k Deblínu,

- viz obr. D93-05.

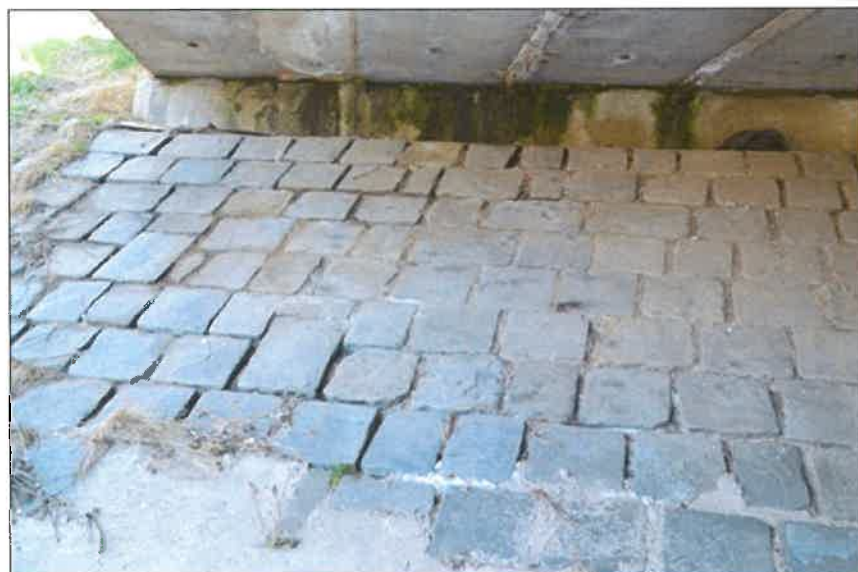
Obr. D93-07

Detail levého, návodního konce čtvrté podpěry, tišnovské opěry. Pohled ze 3. pole k centru Tišnova,

- líc opěry, z níž je viditelný jen úložný práh, je zamáčen z úložné spáry, kam se voda dostává přes netěsný MZ či vadné připojení hydroizolace na něj. Více zatéká na jeho konce, pod nevodotěsnými MZ v chodnících,
- dlažba svahu při opěře napodobující nepravidelné řádkové zdivo, má hluboce vyplavené spárování. V některých místech jsou chybějící kameny nahrazeny betonem,
- dlažba je velmi strmá, nelze po ní komunikovat.

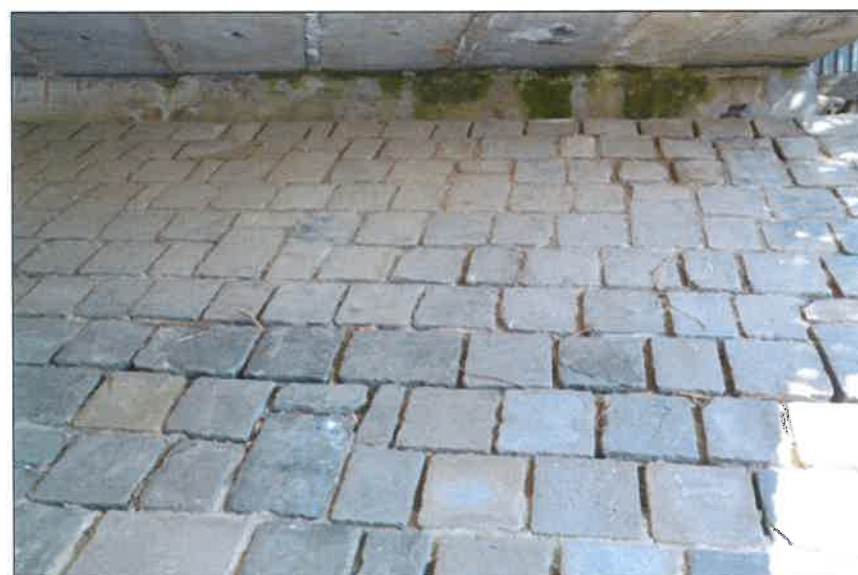
Obr. D93-08

Detail pravého, povodního konce čtvrté podpěry, tišnovské opěry. Pohled ze 3. pole k centru Tišnova,

- viz obr. D93-07.

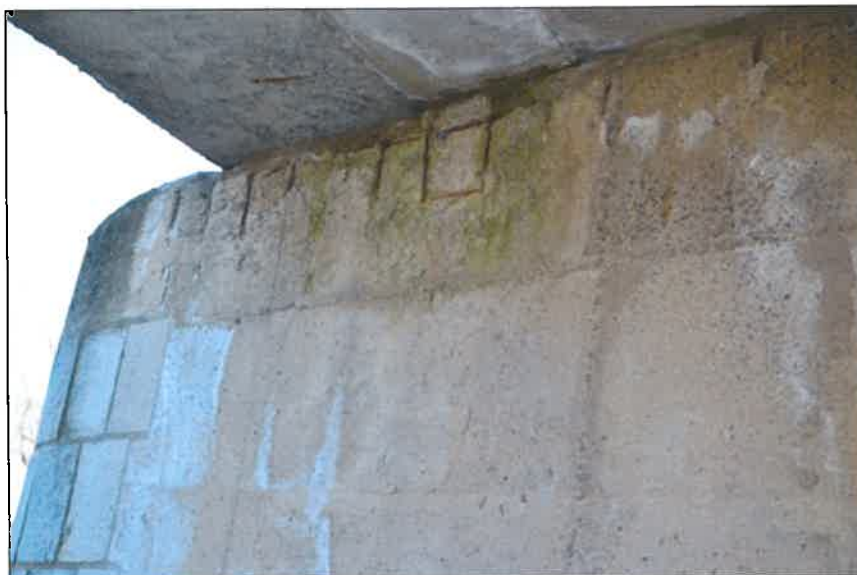
Obr. D93-09

Detail levého konce předního líce UP 2. MP. Pohled z 1. pole proti vodě a ve směru staničení,

- podpěra je z prostého betonu nepříliš velké pevnosti, který povrchově větrá. Na UP místy obnažena a oslabena korozi výztuž, horní krycí vrstva odtržena trhlinou po celé délce podpěry, viz další obr.,
- návodní půlkruhové zhlaví obložené pravidelným řádkovým zdivem z jemně opracovaných kvádrů zarůstá mikroorganismy,
- na líc podpěry zatéká z úložné spáry a přes nevodotěsný MZ či vadné připojení hydroizolace na římsu.

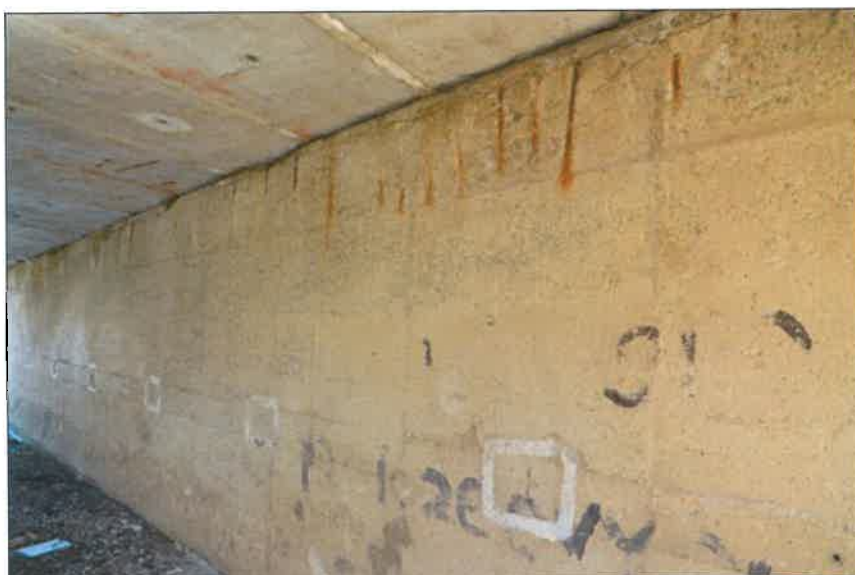
Obr. D93-10

Střední část předního líce 2., mezilehlé podpěry. Pohled proti vodě a ve směru staničení,

- podpěra je z prostého betonu nepříliš velké pevnosti, který povrchově větrá. Na úložném prahu místy obnažena a koroduje výztuž, horní krycí vrstva odtržena trhlinou po celé délce podpěry,
- v lici dřívku v místech bílých obdélníků zřízeno celkem 8 komor zvláštního (destrukčního) zařízení uzavřených betonovými deskami označenými křížky.

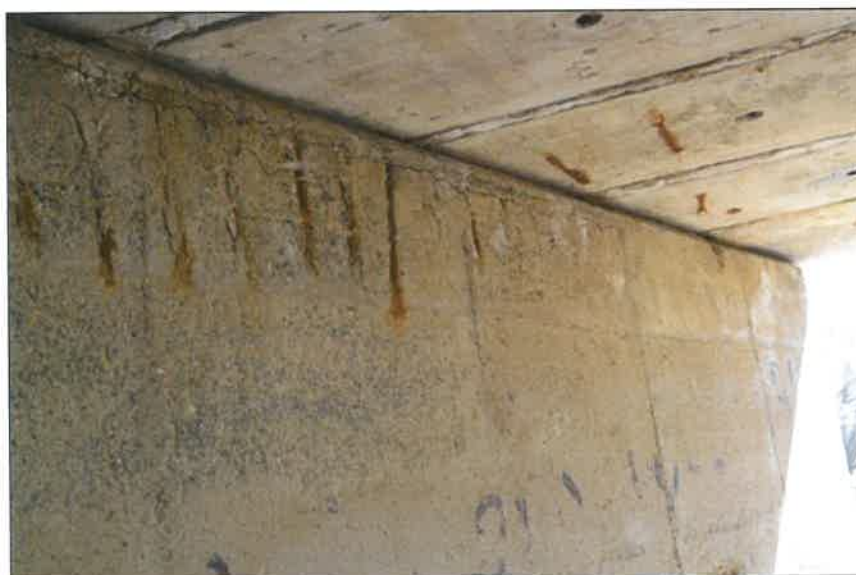
Obr. D93-11

Detail pravého konce předního líce úložného prahu 2., mezilehlé podpěry. Pohled z 1. pole ve směru staničení a po vodě,

- podpěra je z prostého betonu nepříliš velké pevnosti, který povrchově větrá. Na úložném prahu místy obnažena a koroduje výztuž, horní krycí vrstva odtržena trhlinou po celé délce podpěry,
- na líc podpěry zatéká z úložné spáry a přes nevodotěsný MZ či vadné připojení hydroizolace na římsu.

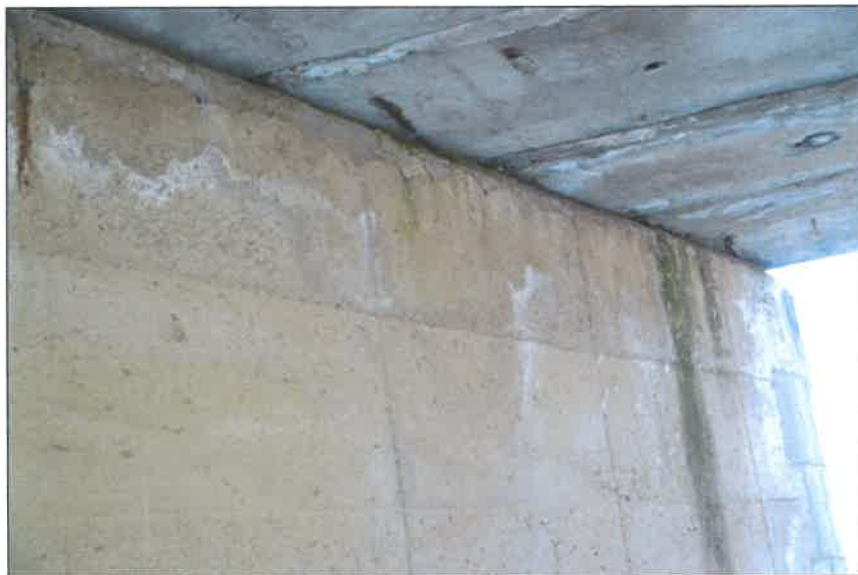
Obr. D93-12

Detail levého konce zadního líce úložného prahu 2., mezilehlé podpěry. Pohled ze 2. pole proti směru staničení a proti vodě,

- podpěra je z prostého betonu nepříliš velké pevnosti, který povrchově větrá. Na UP místy obnažena a koroduje výztuž, horní krycí vrstva odtržena trhlinou po celé délce podpěry,
- návodní půlkruhové zhlaví obložené pravidelným řádkovým zdivem z jemně opracovaných kvádrů zarůstá mikroorganismy,
- na líc podpěry zatéká z úložné spáry a přes nevodotěsný MZ či vadné připojení hydroizolace na římsu.

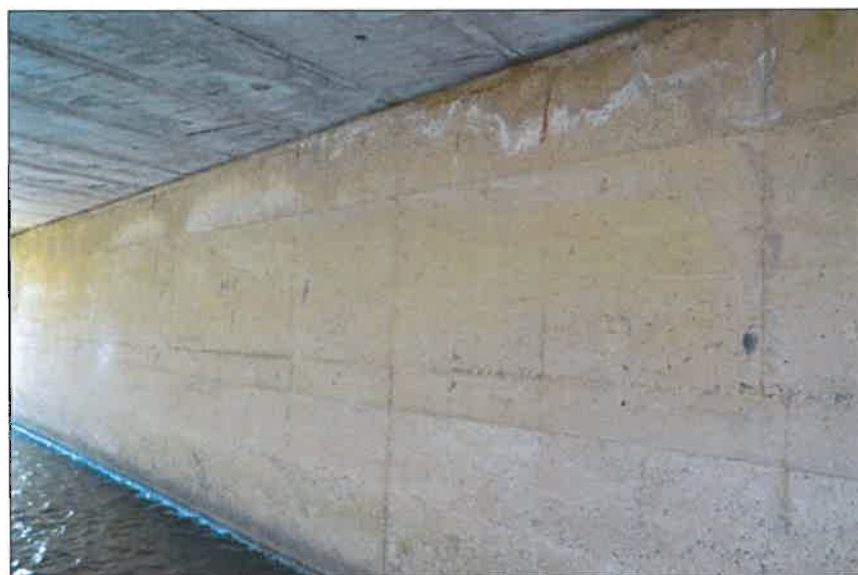
Obr. D93-13

Střední část zadního líce 2., mezilehlé podpěry. Pohled po vodě a proti směru staničení,

- podpěra je z prostého betonu nepříliš velké pevnosti, který povrchově větrá. Na úložném prahu místy obnažena a koroduje výztuž, horní krycí vrstva odtržena trhlinou po celé délce podpěry,
- na líc podpěry zatéká z úložné spáry a přes nevodotěsný MZ či vadné připojení hydroizolace na římsu.

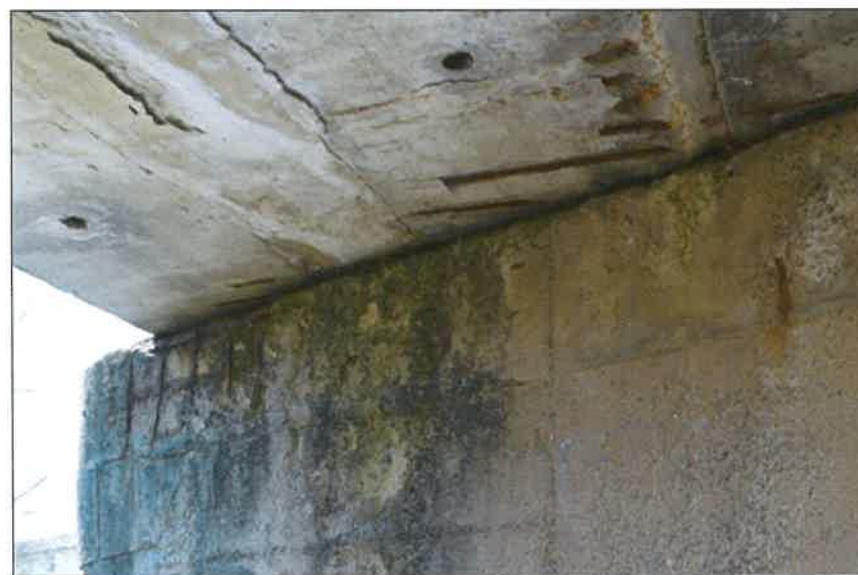
Obr. D93-14

Detail pravého konce zadního líce úložného prahu 2., mezilehlé podpěry. Pohled ze 2. pole po vodě a protisměru staničení,

- podpěra je z prostého betonu nepříliš velké pevnosti, který povrchově větrá. Na UP místy obnažena a koroduje výztuž, horní krycí vrstva odtržena trhlinou po celé délce podpěry,
- povodní půlkruhové zhlaví obložené pravidelným řádkovým zdivem z jemně opracovaných kvádrů zarůstá mikroorganismy,
- na líc podpěry zatéká z úložné spáry a přes nevodotěsný MZ či vadné připojení hydroizolace na římsu.

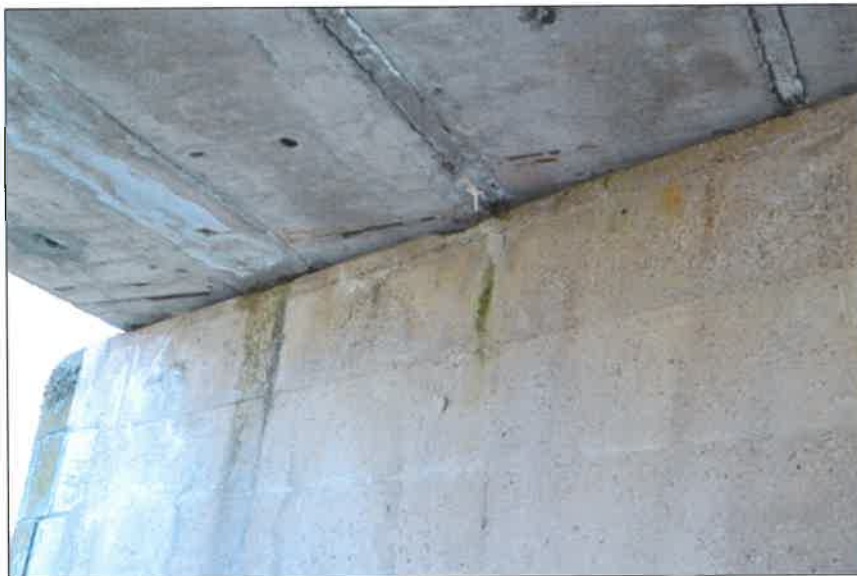
Obr. D93-15

Detail levého konce předního líce úložného prahu 3., mezilehlé podpěry. Pohled ze 2. pole proti vodě a ve směru staničení,

- podpěra je z prostého betonu nepříliš velké pevnosti, který povrchově větrá. Na úložném prahu místy stopy po korodující betonářské výztuži, horní krycí vrstva se začíná odtrhávat,
- návodní půlkruhové zhlaví obložené pravidelným řádkovým zdívkem z jemně opracovaných kvádrů zarůstá mikroorganismy,
- na líc podpěry zatéká z úložné spáry a přes nevodotěsný MZ či vadné připojení hydroizolace na římsu.

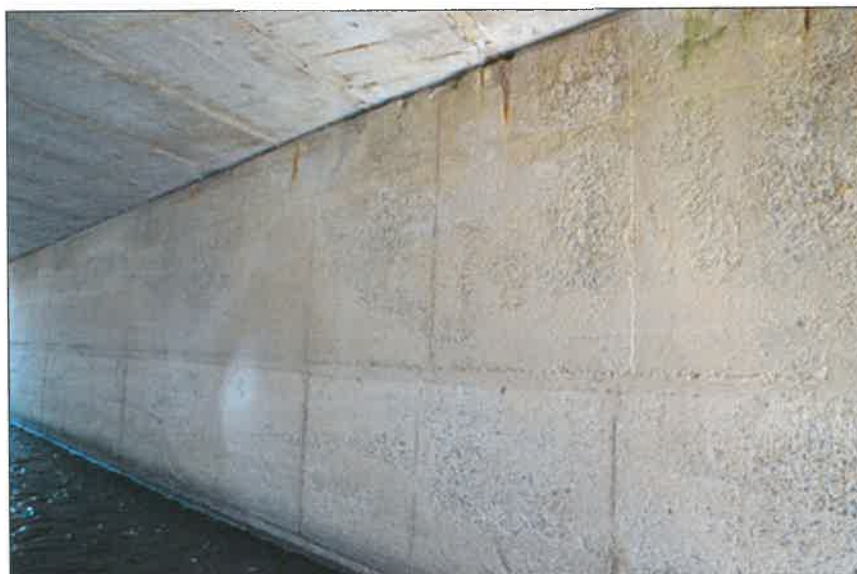
Obr. D93-16

Střední část předního líce 3., mezilehlé podpěry. Pohled ze 2. pole proti vodě a ve směru staničení,

- podpěra je z prostého betonu nepříliš velké pevnosti, který povrchově větrá. Na úložném prahu místy obnažena a koroduje výztuž, horní krycí vrstva na levé polovině se začíná odtrhávat.

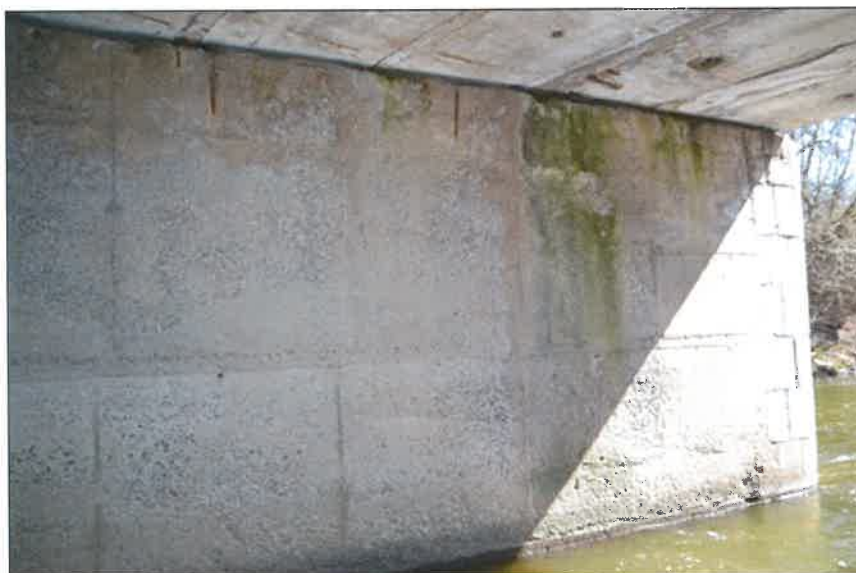
Obr. D93-17

Detail pravého konce předního líce úložného prahu 3., mezilehlé podpěry. Pohled ze 2. pole ve směru staničení a po vodě,

- podpěra je z prostého betonu nepříliš velké pevnosti, který povrchově větrá. Na úložném prahu místy obnažena a koroduje výztuž, na pravém konci vodorovná trhлина v polovině výšky UP,
- na líc podpěry zatéká z úložné spáry a přes nevodotěsný MZ či vadné připojení hydroizolace na římsu. V místech dlouhodobého zatékání mikroorganismy.

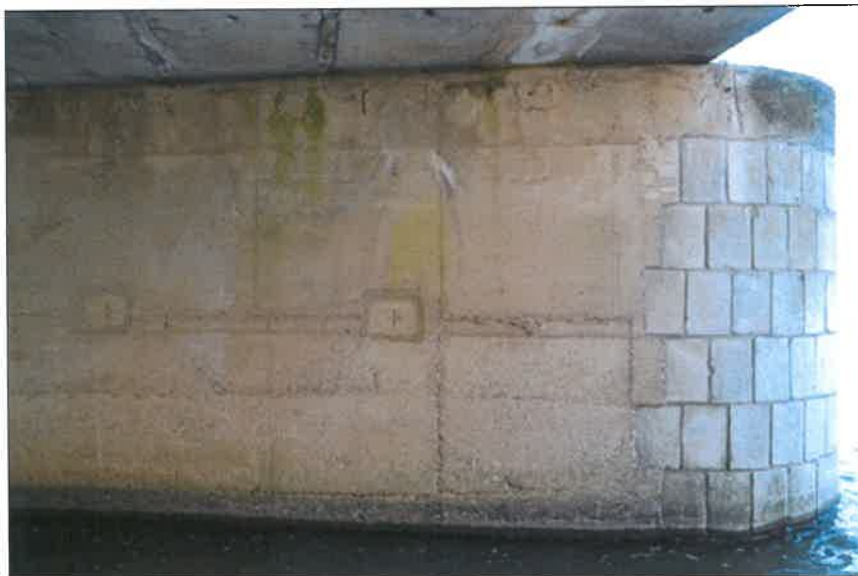
Obr. D93-18

Detail levého konce zadního líce úložného prahu 3., mezilehlé podpěry. Pohled ze 3. pole přibližně proti směru staničení,

- podpěra je z prostého betonu nepříliš velké pevnosti, který povrchově větrá. Na úložném prahu místy obnažena a koroduje výztuž, horní krycí vrstva odtržena trhlinou,
- návodní půlkruhové zhlaví obložené pravidelným řádkovým zdivem z jemně opracovaných kvádrů zarůstá mikroorganismy,
- na líc podpěry zatéká z úložné spáry a přes nevodotěsný MZ či vadné připojení hydroizolace na římsu.

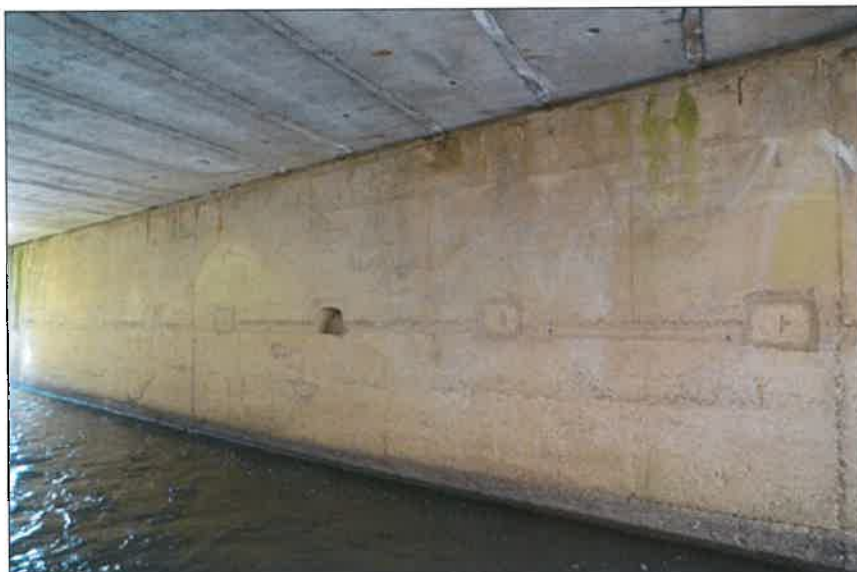
Obr. D93-19

Střední část zadního líce 3., mezilehlé podpěry. Pohled po vodě a proti směru staničení,

- podpěra je z prostého betonu nepříliš velké pevnosti, který povrchově větrá. Na úložném prahu místy obnažena a koroduje výztuž, horní krycí vrstva odtržena trhlinou,
- v lici dřívku v místech bílých obdélníků zřízeno celkem 8 komor zvláštního (destrukčního) zařízení uzavřených betonovými deskami označenými křížky.

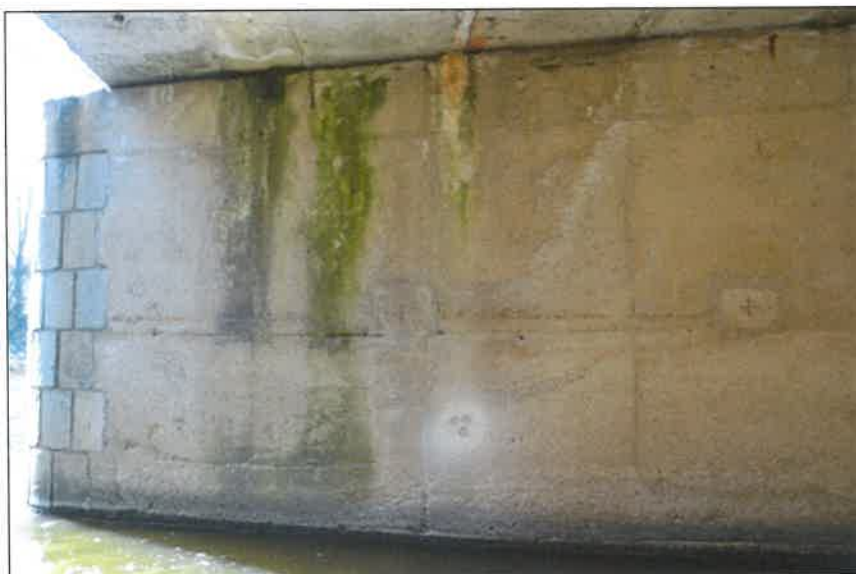
Obr. D93-20

Detail pravého konce zadního líce úložného prahu 3.,mezilehlé podpěry. Pohled ze 3. pole přibližně proti směru staničení,

- podpěra je z prostého betonu nepříliš velké pevnosti, který povrchově větrá. Na úložném prahu místy obnažena a koroduje výztuž,
- na líc podpěry zatéká z úložné spáry a přes nevodotěsný MZ či vadné připojení hydroizolace na římsu. V místech dlouhodobého zatékání mikroorganismy a inkrustace.

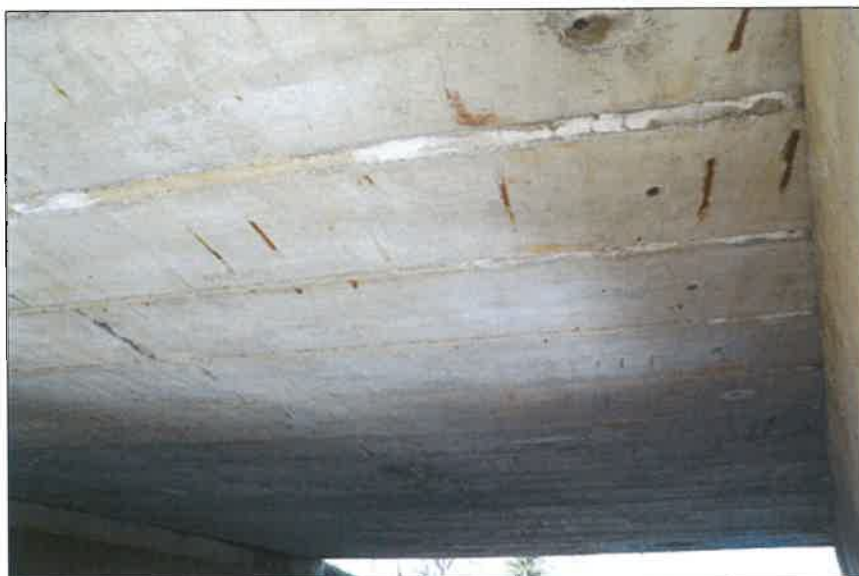
Obr. D93-21
Podhled NK v 1. poli. Pohled proti vodě a vzhůru,

- na podhled nosníků zatéká nepravidelně průsakem přes podélné spáry, místy inkrustace či krápníky. Zatéká též v okolí odvodňovacích otvorů dutin nosníků, v nich vlepeny neodborně trubičky z plastu,
- místy obnažená korodující betonářská výztuž nosníků.

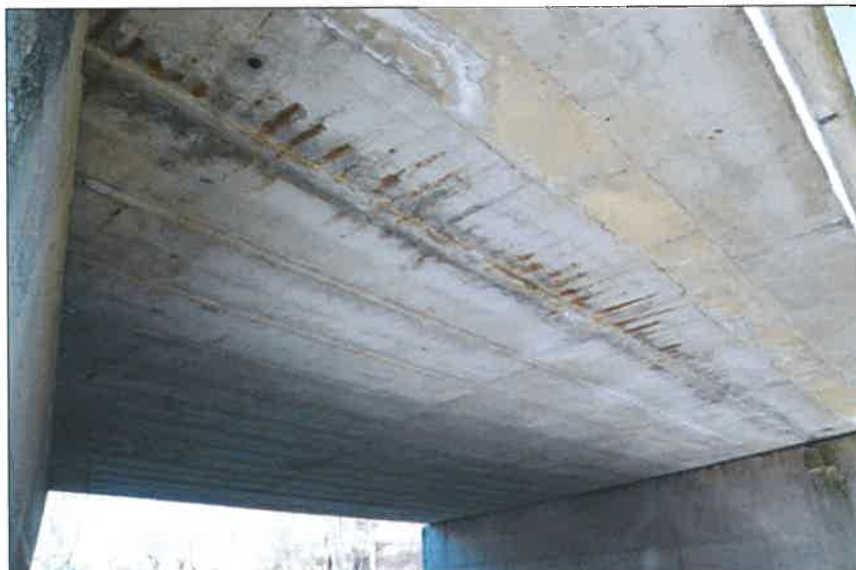
Obr. D93-22
Podhled NK ve 2. poli. Pohled proti vodě, ve směru staničení a vzhůru,

- na podhled nosníků zatéká nepravidelně průsakem přes podélné spáry. Nejvíce přes spáru mezi nosníky č. 14 a č. 15, viz obr. D93-23. Místy inkrustace. Zatéká též v okolí odvodňovacích otvorů dutin nosníků, v nich vlepeny neodborně trubičky z plastu,
- místy obnažená korodující betonářská výztuž nosníků.

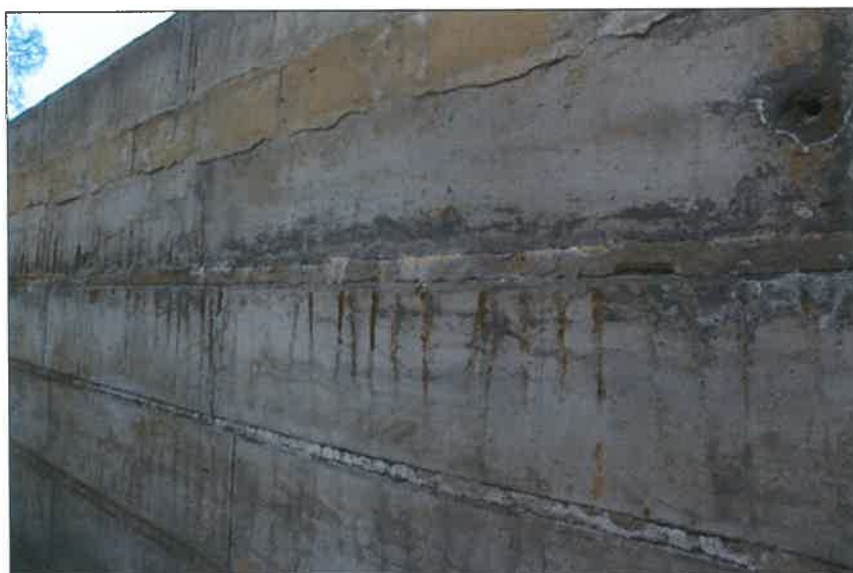
Obr. D93-23
Podhled pravého okraje NK ve 2. poli. Pohled proti směru staničení a vzhůru,

- viz obr. D93-22.

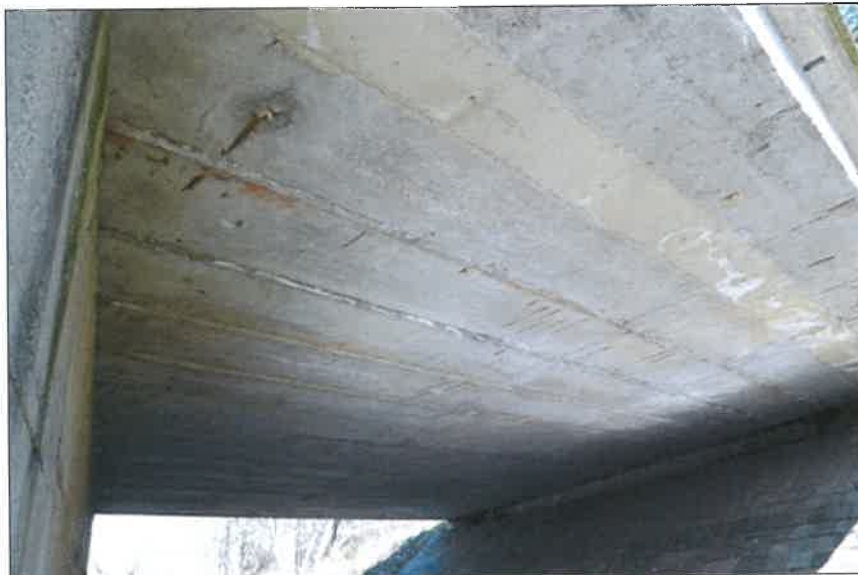
Obr. D93-24

Podhled NK ve 3.polí. Pohled proti vodě, ve směru staničení a vzhůru,

- na podhled nosníků zatéká nepravidelně průsakem přes podélné spáry, místy inkrustace či krápníky. Zatéká též v okolí odvodňovacích otvorů dutin nosníků, v nich vlepeny neodborně trubičky z plastu,
- místy obnažená korodující betonářská výztuž nosníků.

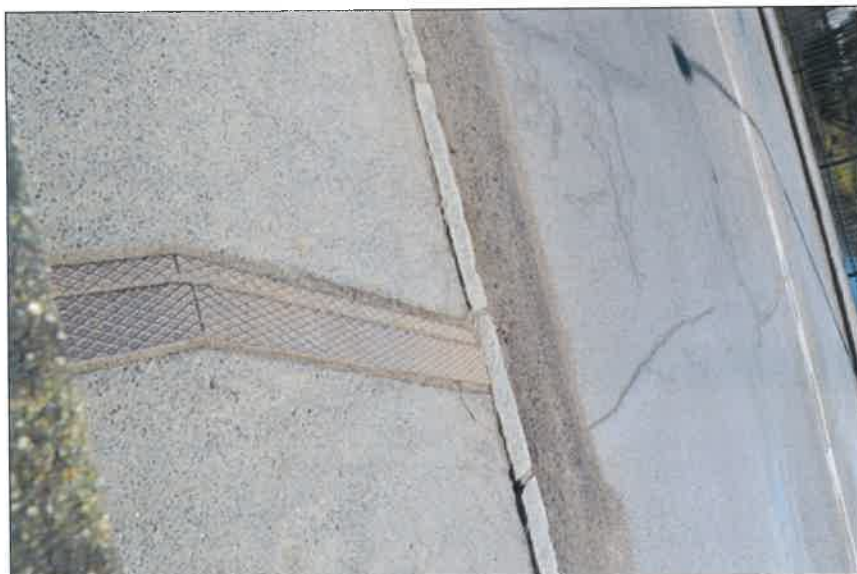
Obr. D93-25

Mostní závěr nad 1. podpěrou, deblínskou opěrou. Pohled zleva doprava (po vodě),

- podpovrchový mostní závěr ve vozovce se projevuje realizovanými a latentními trhlinami, které vždy nesledují šikmost mostu, ale probíhají kolměji nebo kolmo v ose mostu. jsou zčásti opravované nátěrovou technologií,
- mostní závěry v chodnicích jsou povrchové, nevodotěsné, kryté vzorovanými překryvnými plechy, nad opěrami lomenými podle místní potřeby, na obrubnicích je patrný pokles vozovky před mostem (vpravo).

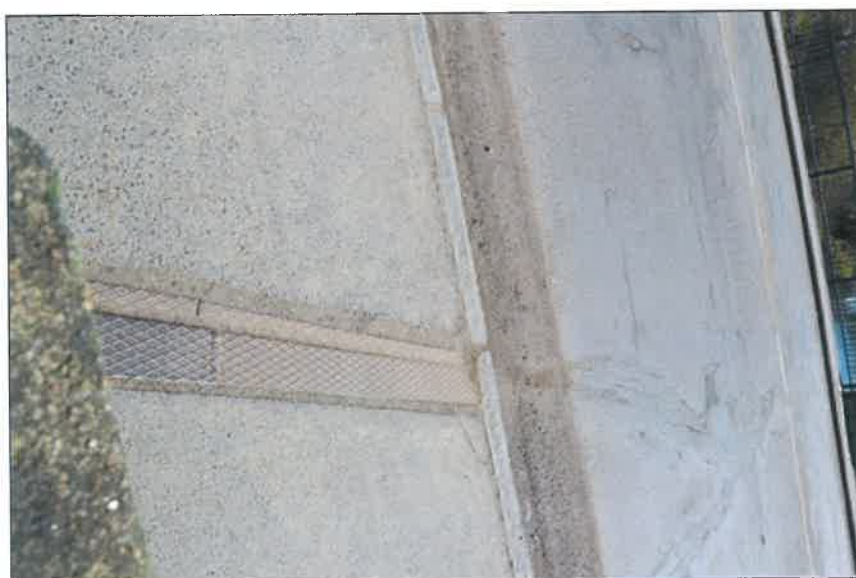
Obr. D93-26

Mostní závěr nad 2., mezilehlou podpěrou. Pohled zleva doprava (po vodě),

- podpovrchový mostní závěr ve vozovce se projevuje realizovanými a latentními trhlinami, které vždy nesledují šikmost mostu, ale probíhají kolměji nebo kolmo v ose mostu. jsou zčásti opravované nátěrovou technologií,
- mostní závěry v chodnicích jsou povrchové, nevodotěsné, kryté vzorovanými překryvnými plechy. LA v jejich okolí je oddělen trhlinami v okrajových spárách.

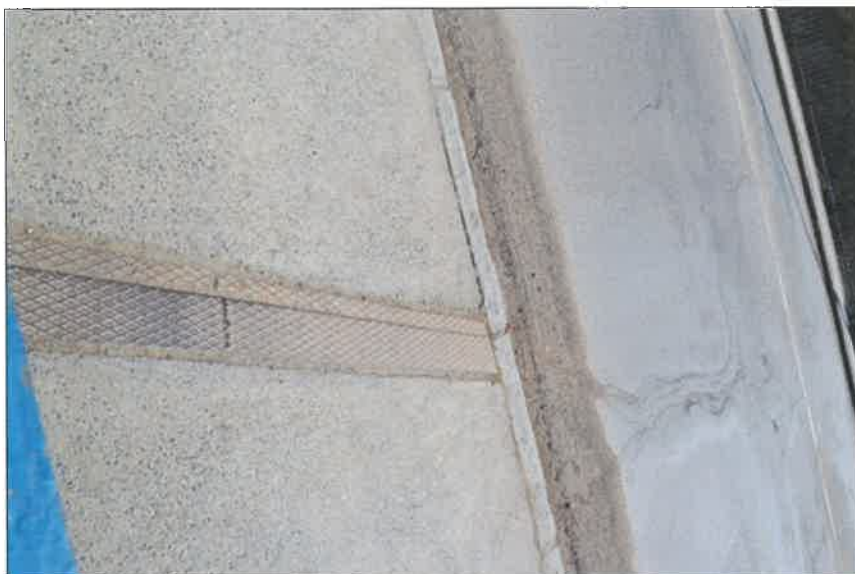
Obr. D93-27

Mostnízávěr nad 3., mezilehlou podpěrrou. Pohled zleva doprava (po vodě),

- podpovrchový mostní závěr ve vozovce se projevuje realizovanými a latentními trhlinami, které vždy nesledují šikmost mostu, ale probíhají kolměji nebo kolmo v ose mostu. jsou zčásti opravované nátěrovou technologií,
- mostní závěry v chodnících jsou povrchové, nevodotěsné, kryté vzorovanými překryvnými plechy. LA v jejich okolí je oddělen trhlinami v okrajových spárách.

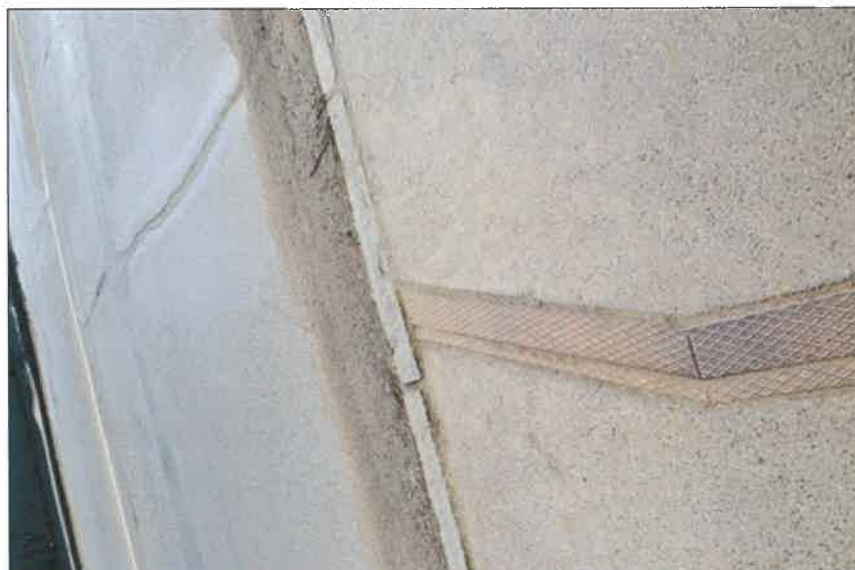
Obr. D93-28

Mostní závěr nad 4. podpěrrou, tišnovskou opěrrou. Pohled zleva doprava (po vodě),

- podpovrchový mostní závěr ve vozovce se projevuje realizovanými a latentními trhlinami, které vždy nesledují šikmost mostu, ale probíhají kolměji nebo kolmo v ose mostu. jsou zčásti opravované nátěrovou technologií,
- mostní závěry v chodnících jsou povrchové, nevodotěsné, kryté vzorovanými překryvnými plechy, nad opěrami lomenými podle místní potřeby, na obrubnících je patrný pokles vozovky za mostem (vlevo).
