Technická zpráva

sanace konstrukce opěrné kamenné zdi
ČÁST SEKCE 3 až SEKCE 5
podél parku při zámku v Plavči (na Znojemsku).
ETAPA 3

Ing. Aleš Čeleda
AC-projekt
Znojmo, Dobšická 12

12 / 2023

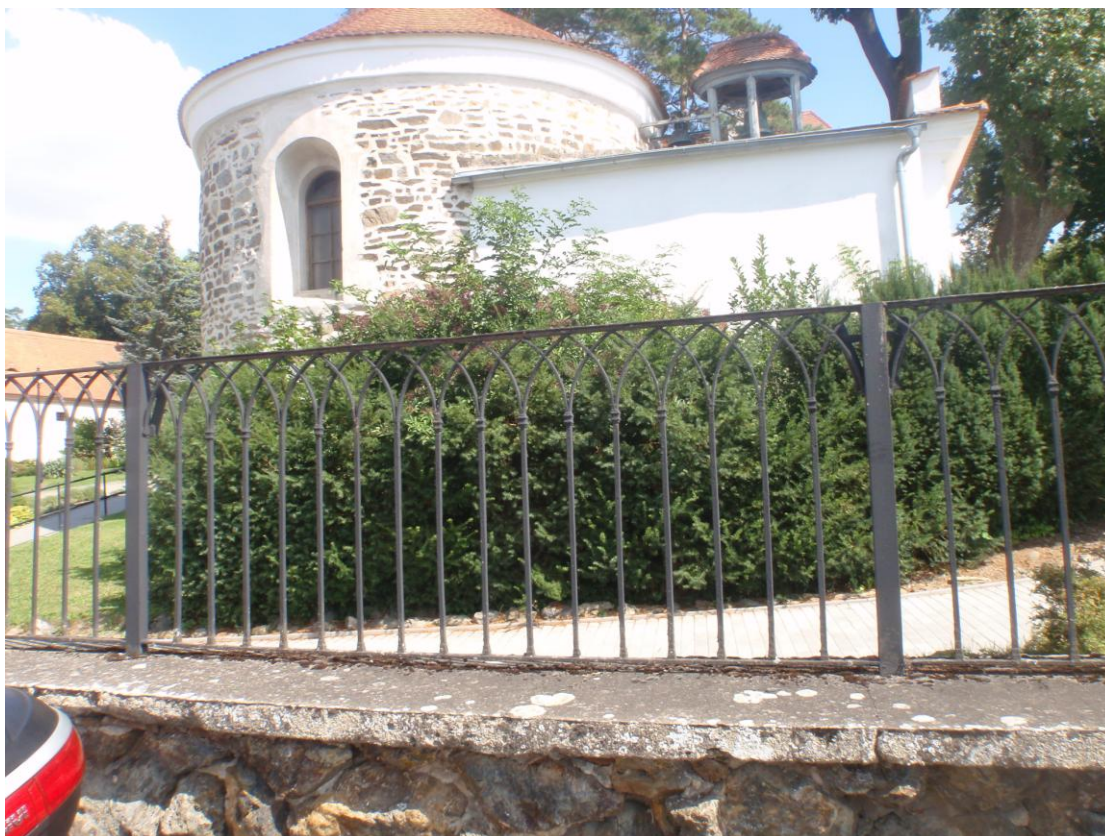
Pohled na stávající kované zábradlí v 1.úseku zdi. Nové zábradlí, realizované v 3. úseku zdi, bude tvarovou kopií tohoto zábradlí.

- **Ve vyznačeném rozsahu dojde k montáži nového kovaného zábradlí. Zábradlí bude tvarovou kopií stávajícího zábradlí úseku č. I. Sloupky zábradlí budou**

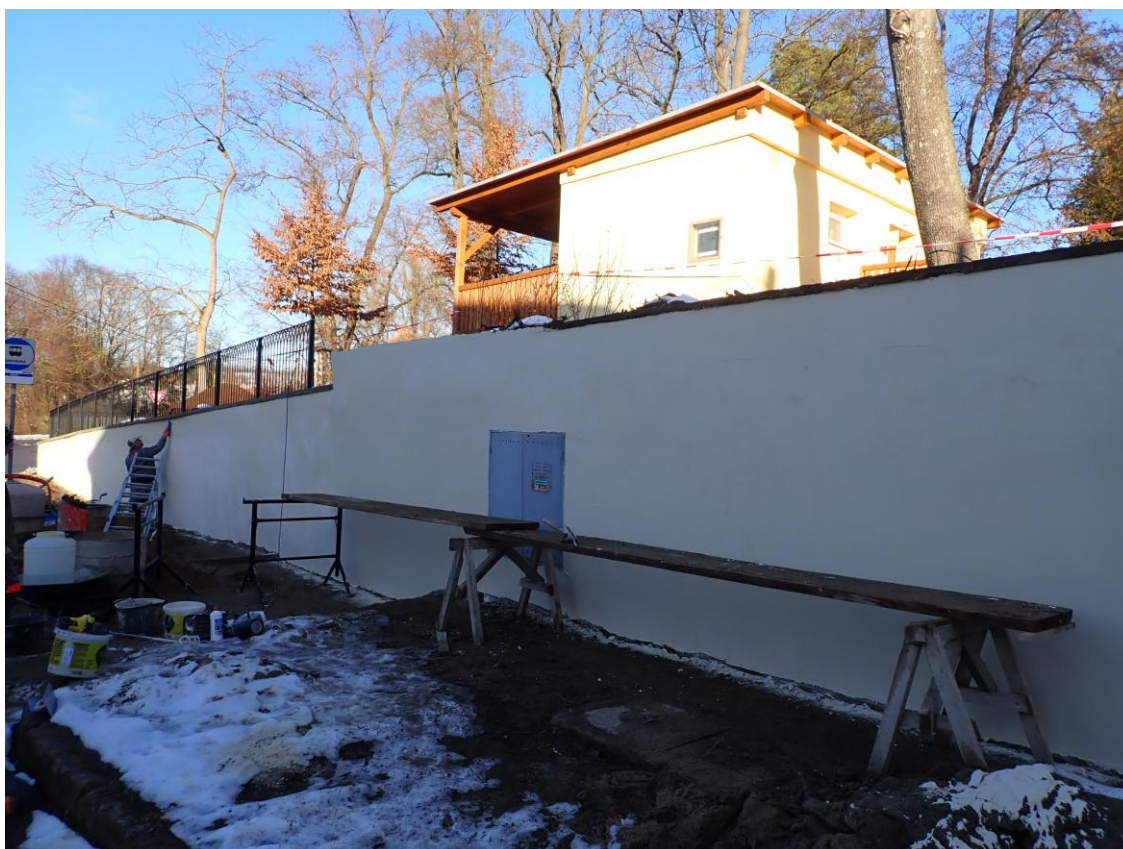
V prostoru za odstraněnou zastávkou dojde v části k doplnění ž.b. zhlaví, k následné reprofilaci stávajícího zhlaví a k doplnění kovového zábradlí.

- **Očištění okolí sanovaných úseků zdi od vegetace, náletových dřevin, keřů, apod.**
- **Demontáž stávajícího dožilého oplocení.**
- **Lokální reprofilace ž.b. zhlaví stěny repas maltami, resp. repas. betony. V místě za bývalou autobusovou zastávkou zhlaví zcela absentuje, a proto zde bude nově doplněno (ve tvaru shodném s navazujícími úseky zhlaví). Lokálně zhlaví vykazuje tak závažné poruchy a stupeň degradace, že jeho oprava již není možná. Proto toto dožilé zhlaví bude ubouráno a následně obnoveno (v původním tvaru). Stávající cihelné zhlaví v úseku V. bude nově obnoveno (CPP na MC-5,0 MPa). Zhlaví jako celek bude následně opatřeno krystalizačním nátěrem, zajišťujícím ochranu proti nepříznivým atmosférickým vlivům.**

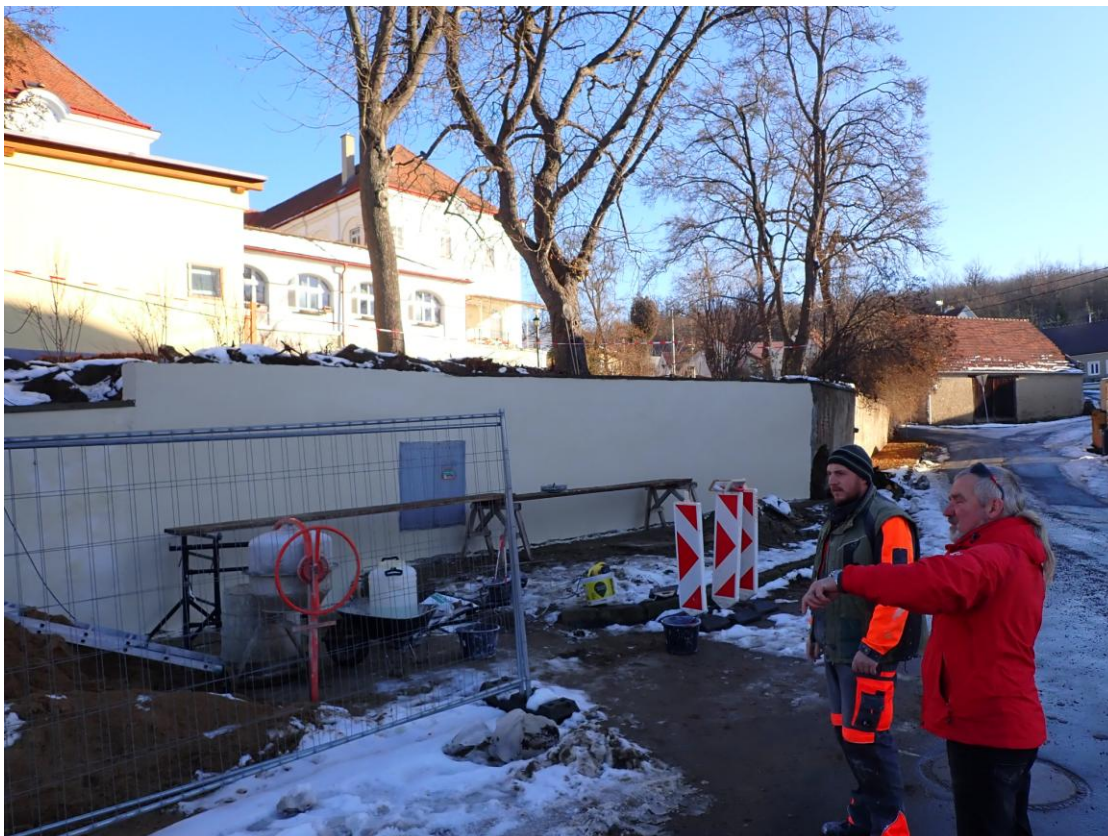
Koncová část úseku III. bude stabilizována zemními kotvami.

- **Silové přikotvení vybočujícího koncového úseku trvalými zemními tyčovými kotvami se skrytým zhlavím. Kotvy budou předpokládáné délky 3,0 – 4,0 m s injektovaným kořenem délky min. 1,25 m. Požadovaná návrhová únosnost kotvy je 50 kN.**

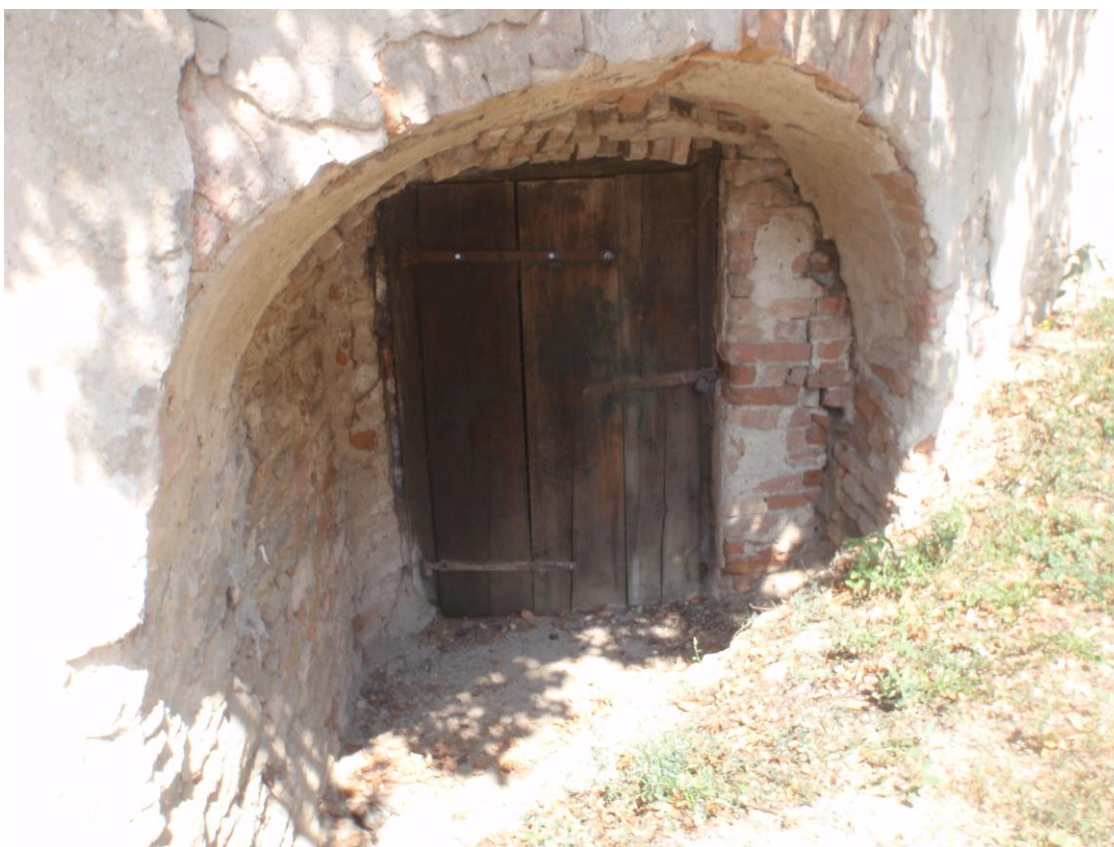
Součástí sanace bude i vstupní průčelí do klenutého sklepa. Narušené klenutí zde bude vyklínováno, plombováno a hloubkově vyspárováno.

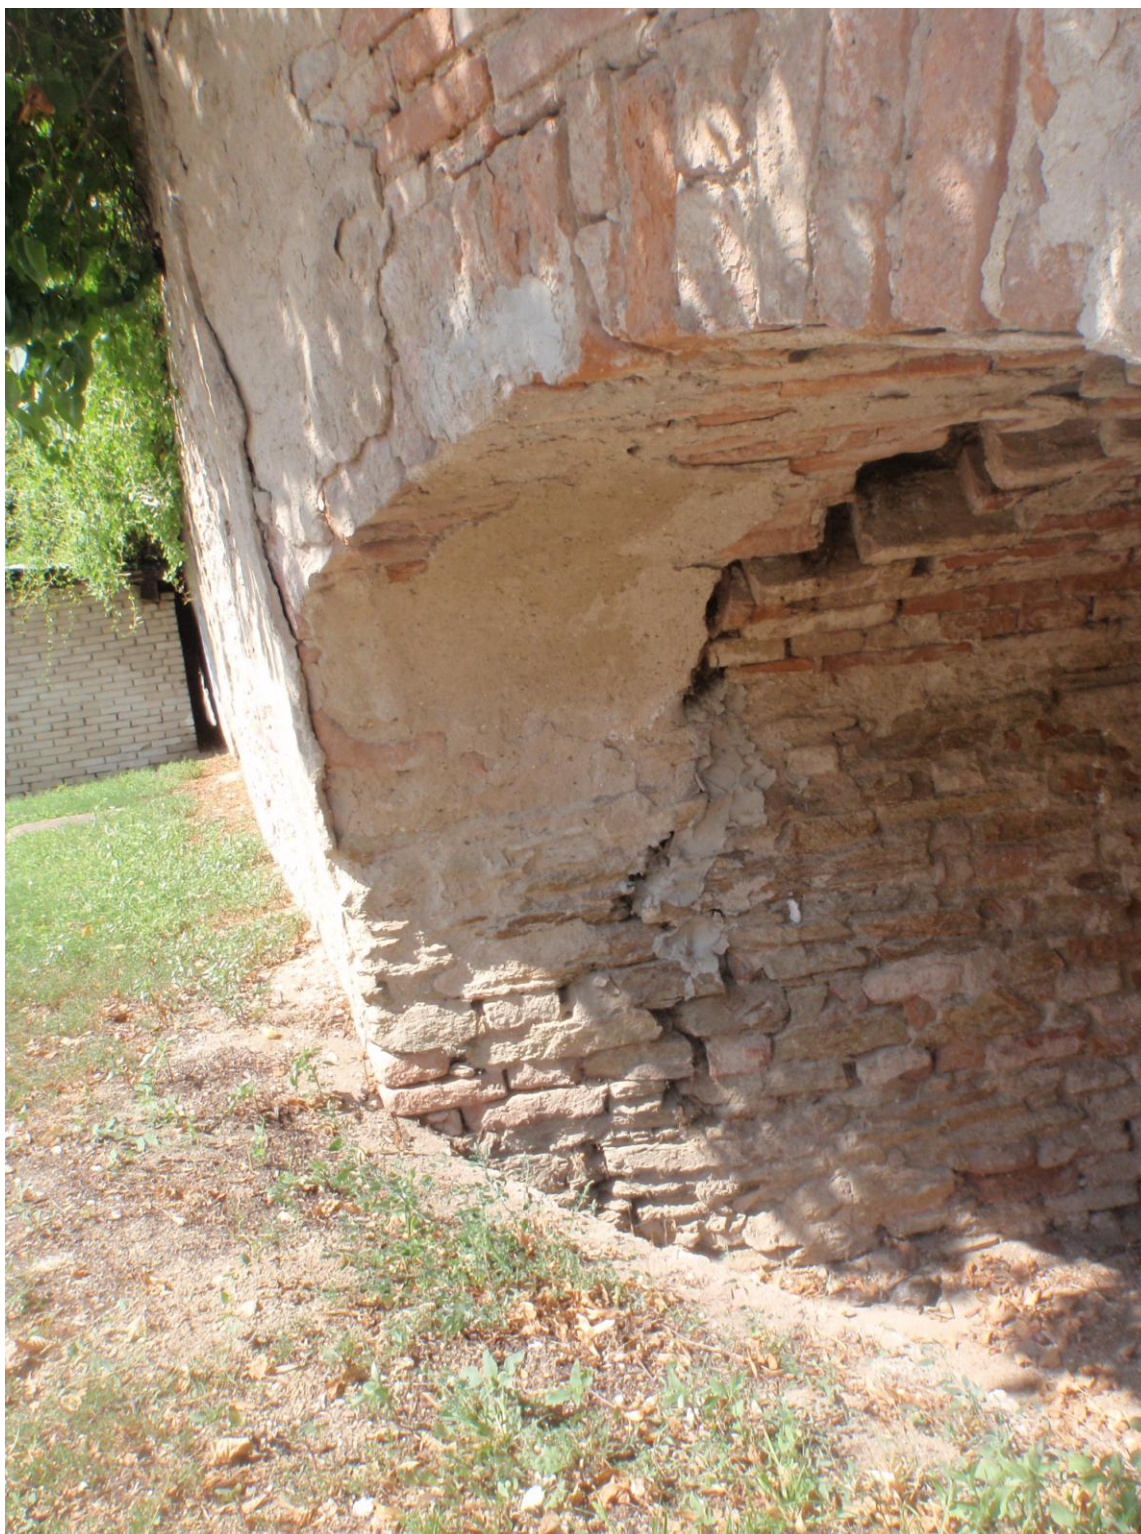
Kaverny ve zdivu budou dozděny, trhliny budou sanovány stehováním.

- **Lokální trhliny ve zdi budou ve vyznačeném rozsahu sanovány stehováním nerezovou helikální výztuží (vlepovanou do drážek ve zdivu pomocí systémové cementové kotevní malty) a aktivačním vyklínováním a vyplněním cem. maltou.**
- **Pro zajištění dlouhodobé životnosti konstrukce je navržena celoplošná aplikace vápenocementové provzdušněné omítkoviny na vnější líc zdi (stávající degradované a nesoudržné části omítkovin budou otlučeny).**

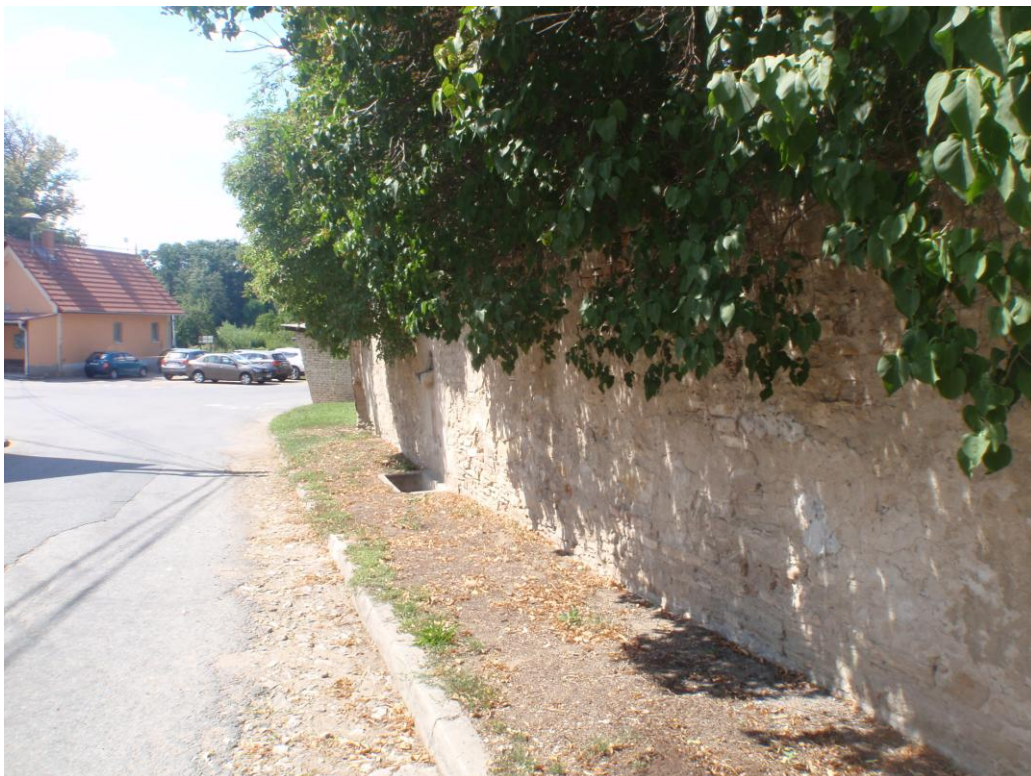
- 3) Část opěrné a ohradní zdi (úsek IV) v jihovýchodním sektoru (od vstupního klenutí do sklepa až k půdorysnému zlomu - přechodu na zeď s tarasní předsazenou zídou), tzn. podél stoupající uliční komunikace - je souhrnné délky cca 30 m, výšky cca 2,5 m a předpokládané šířky od 0,6 m do cca 0,9 m. Provedena je z kamenného a smíšeného zdiva s betonovým zhlavím a s dožilým drátěným oplocením (výšky cca 1,2-1,4 m). Funkčně se zde jedná o opěrnou zeď, podél komunikace dosahuje vodorovné vybočení zhlaví této zdi cca 20 cm.

Vybočující část IV. úseku bude sanována zemními kotvami.

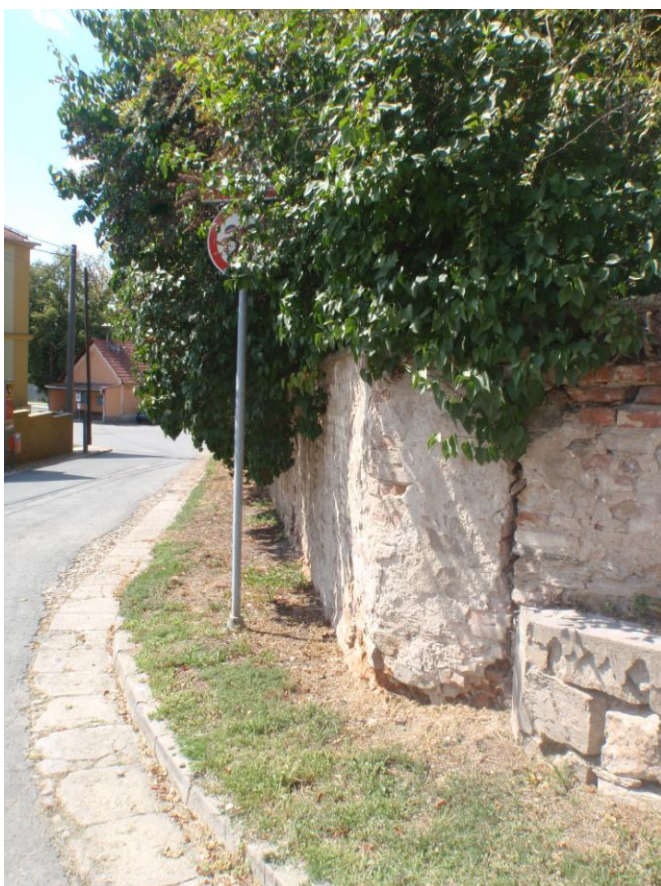
V uličním nároží je zjištěna svislá konstrukčně dilatační prasklina šířky 5 cm, která ale nemá vážnější statické důsledky. Vážnou poruchou je pak lokální rozpad zdiva a kaverna v dalším půdorysném lomu ohradní zdi, snad jako pozůstatek nějakého bývalého otvoru či stavební úpravy.

Trhlina na přechodu IV. a V. úseku je čistě dilatační a proto bude opatřena příznanými nerezovými dilatačními lištami.

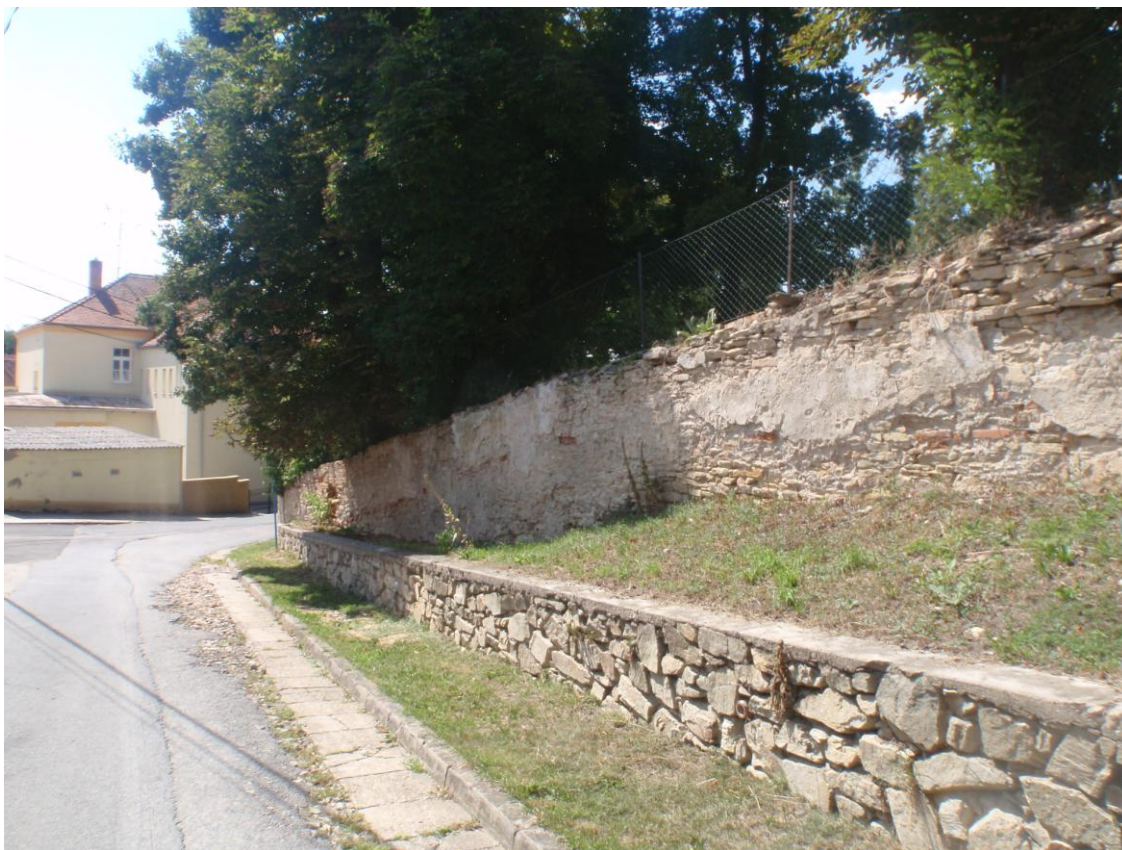
Z vnější strany ohradní zdi je smíšené zdivo s opadanou omítkou, cihelná koruna této části zdi se rozpadá, místně je hloubkově narušená až úplně destruovaná, v části pak ještě navíc prorostlá hustou popínavou vegetací.

Pohled na V. úsek. Dojde zde k obnovení cihelného zhlaví a realizaci nového oplocení v koruně.

kotveny k ž.b. zhlaví stěny pomocí patního plechu P-8 a čtveřice chem. kotev M-16. Koruna zdi úseku č.IV a V. bude opatřena novým oplocením v. 1,0 m. Oplocení bude tvořeno sloupky z J-40/40/3 a černým drátěným pletivem s velikostí oka 30/30 mm.

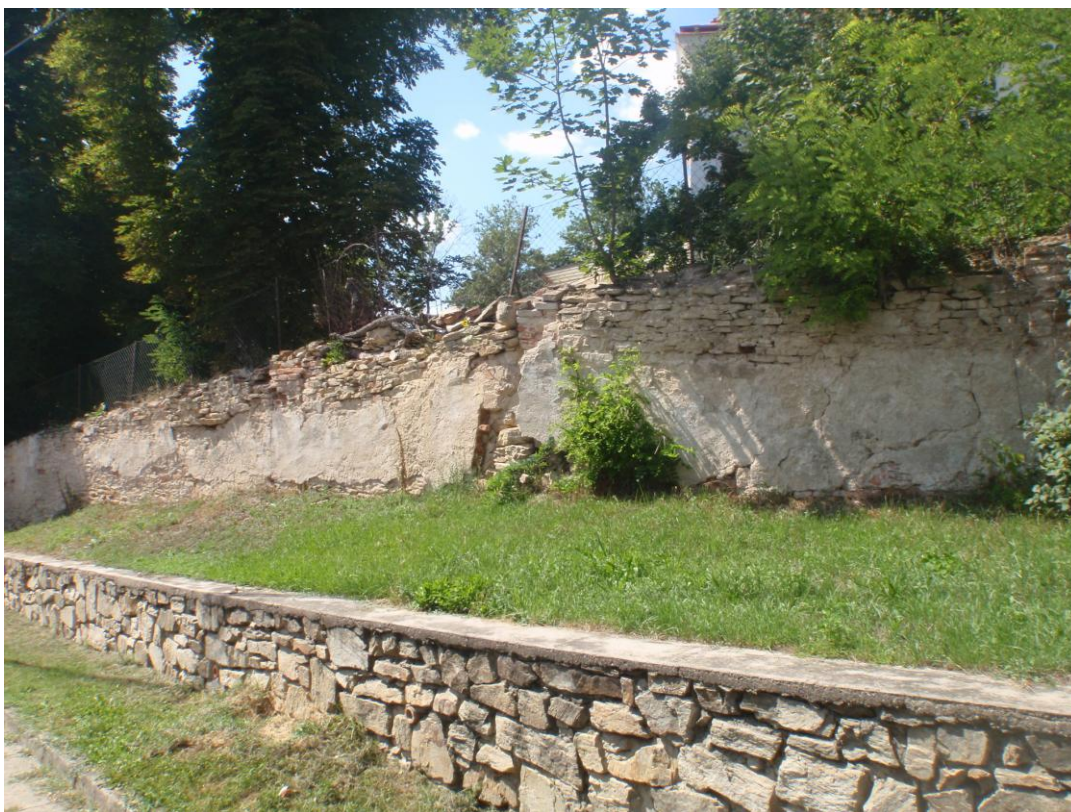
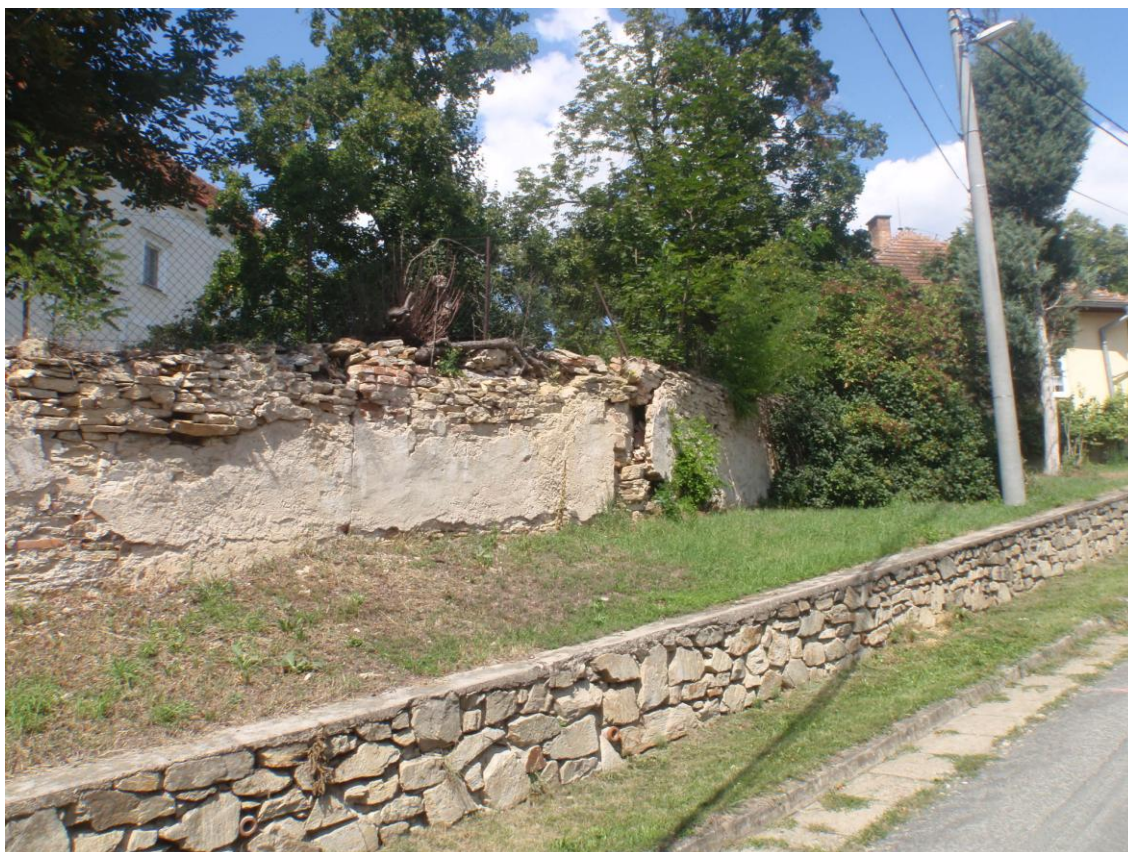
Degradované a narušené části zdi V. úseku budou rozebrány a opětovně vyzděny.

- **Oprava dříku opěrné stěny v celém úseku, a to alespoň lokálním plombováním, dozdívkami a s prokotvením s přilehlými zachovávanými částmi zdiva – vše s navazujícím hloubkovým vyspárováním lícového pláště zdiva. V lokálně destruovaných místech úseku V. je nutné tyto části zdi rozebrat a opětovně vyzdít (na MC-5,0 MPa).**

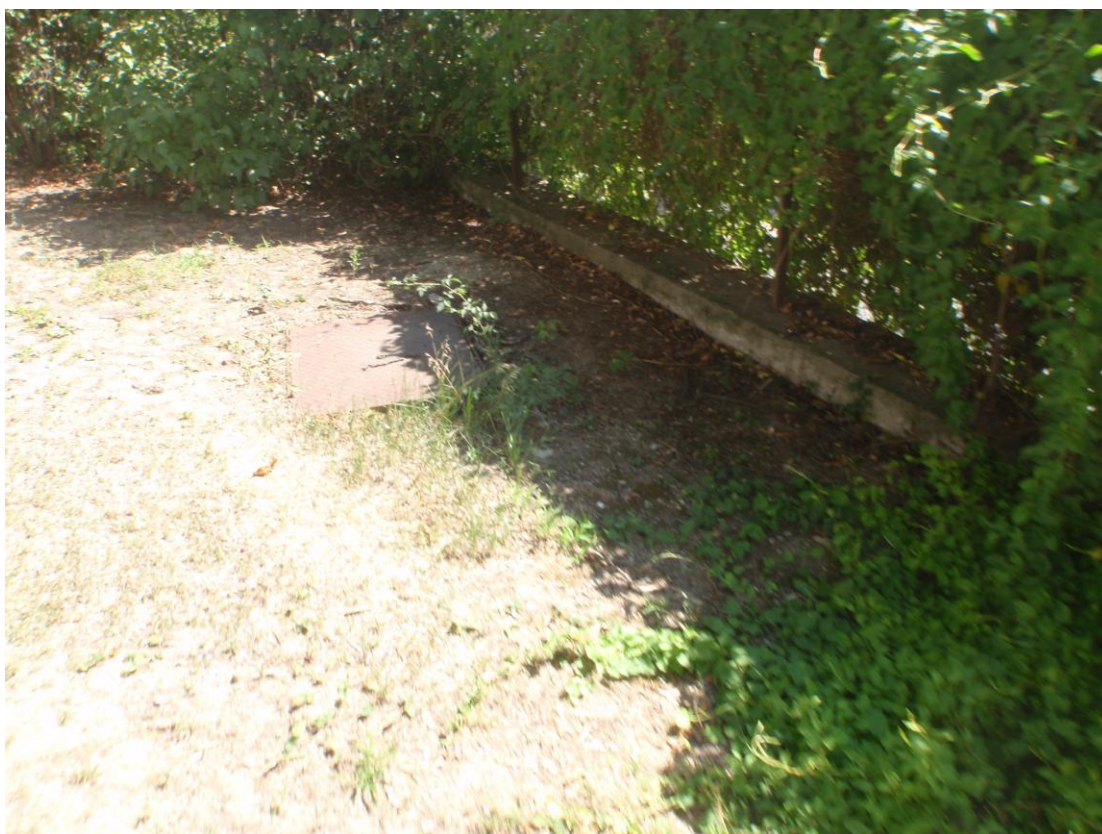
Pohled na zhlaví IV. úseku zdi. Dojde k jeho reprofilaci.

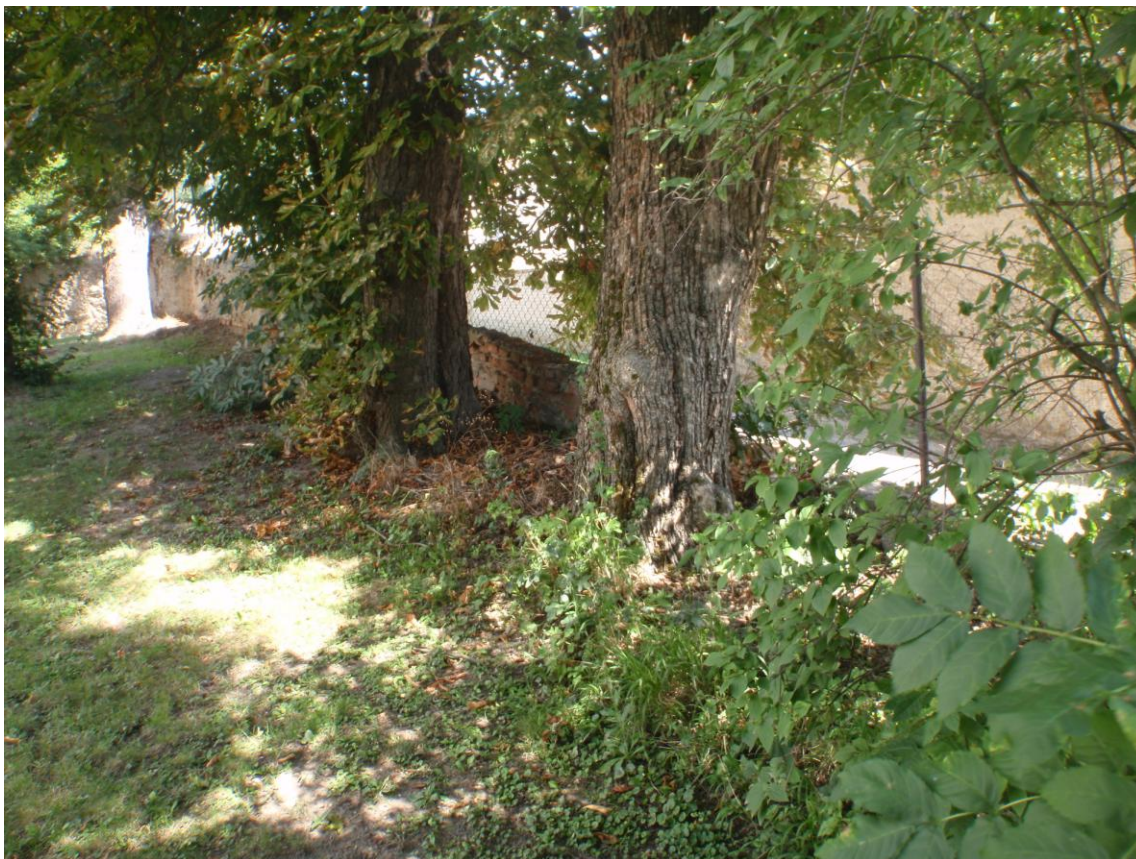
Pohled na konec IV. úseku.

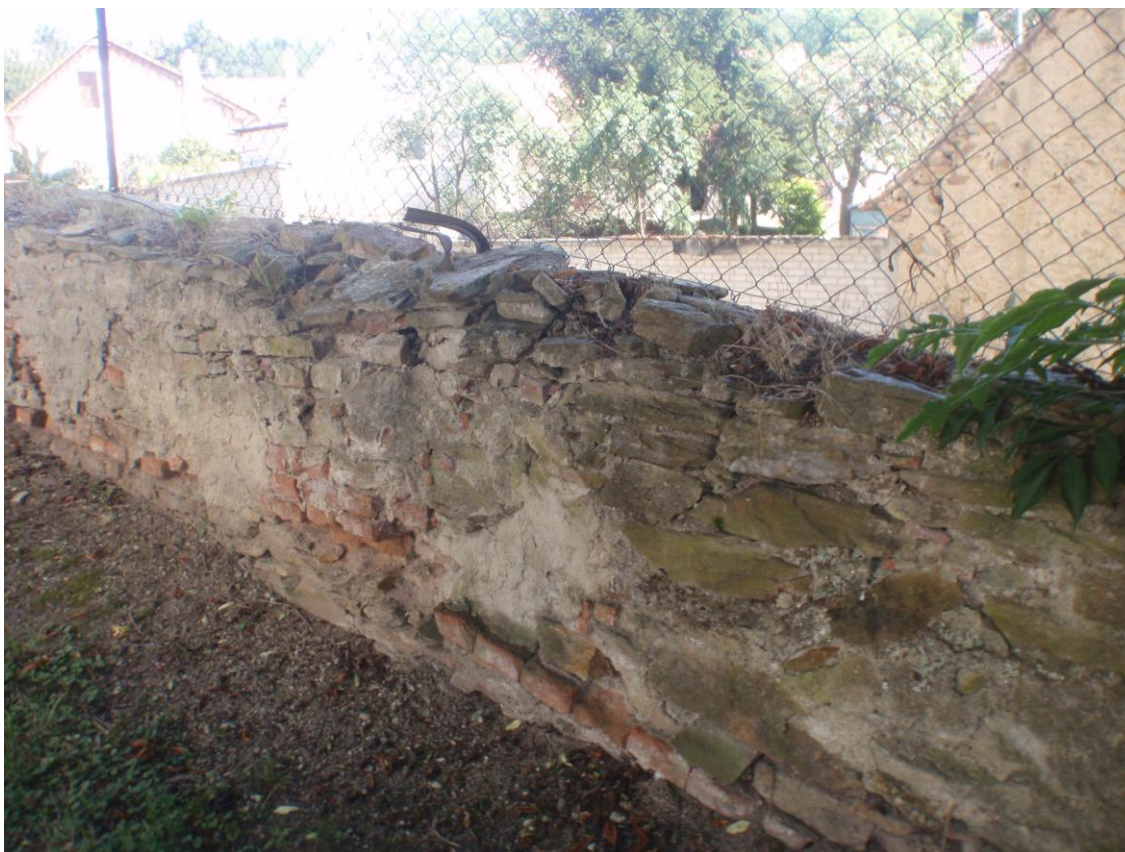
Pohled na vnitřní líc zdiva V. úseku.

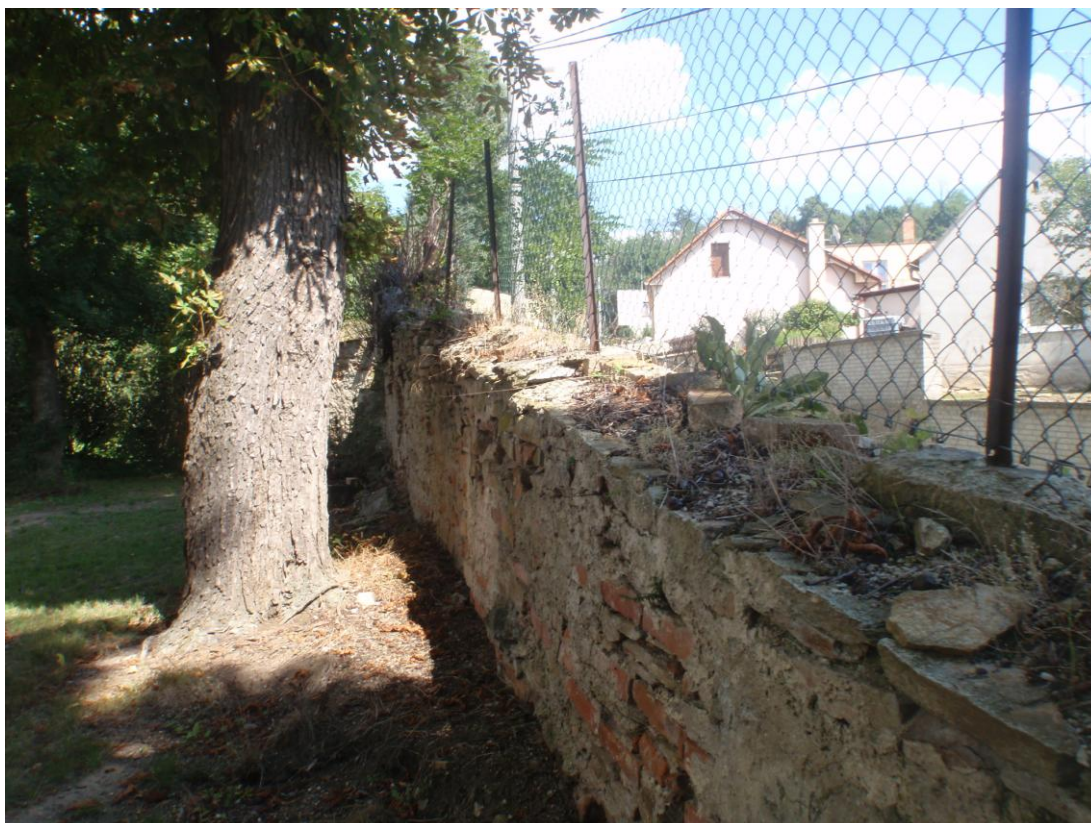
Pohled na vnitřní líc zdiva V. úseku.

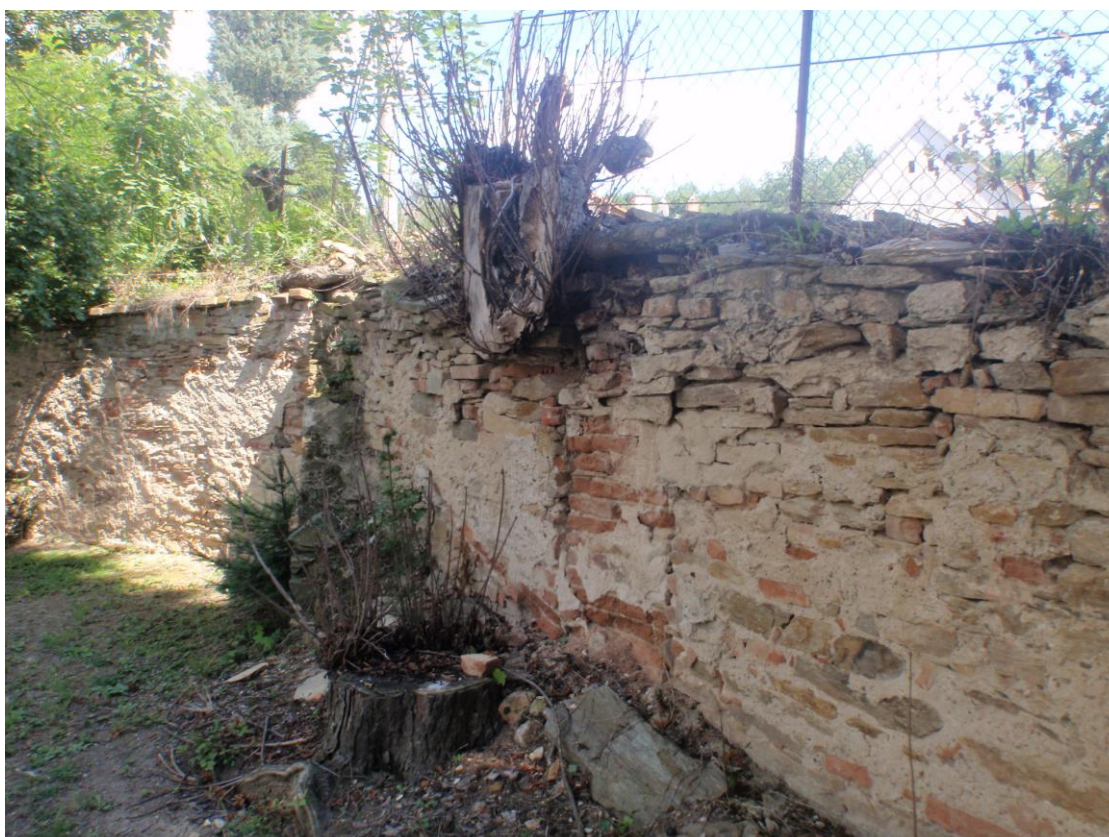
Vegetace z dřívku zdiva V. úseku bude odstraněna, narušené části zdiva budou rozebrány a opětovně vyzděny.

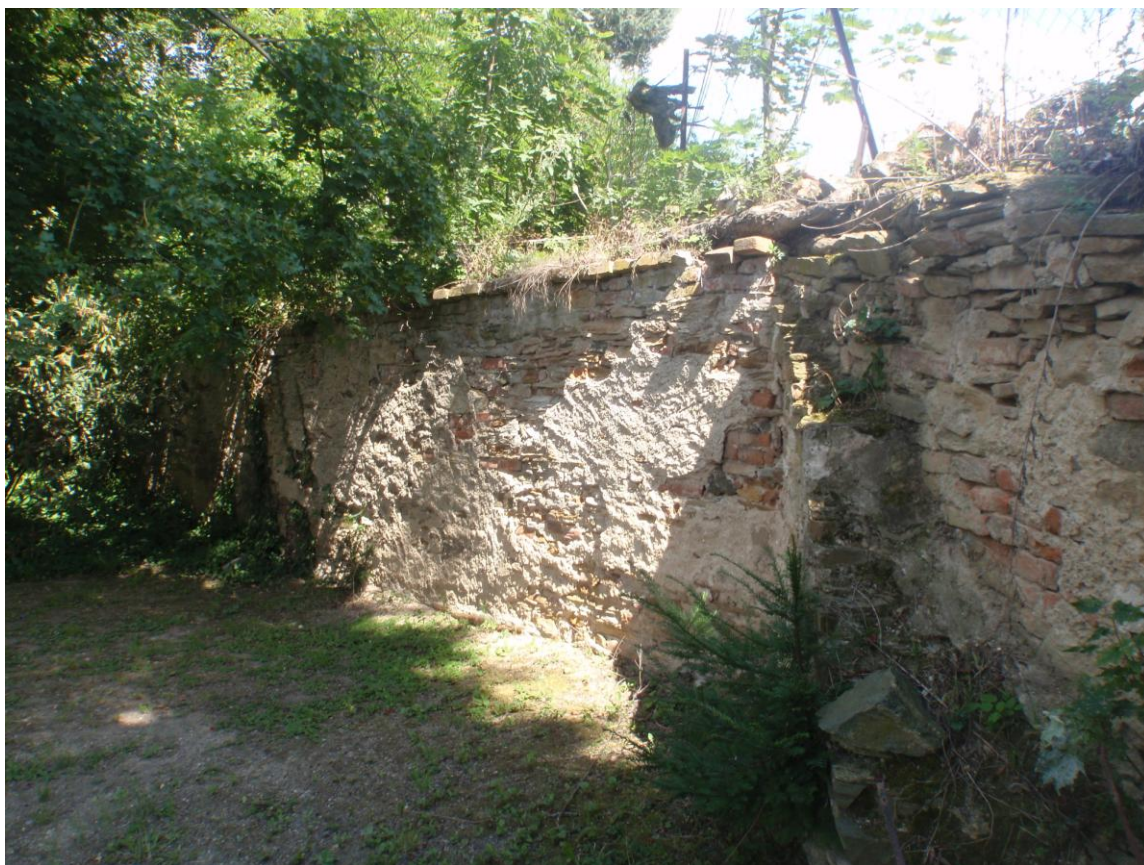
Pohled na vnitřní líc zdiva V. úseku.
