BŘEZEN 2019

Na základě výše uvedené objednávky provedl zhotovitel diagnostický průzkum vozovky na vybraném úseku silnice II/373 spočívající ve vizuální prohlídce s grafickým záznamem a fotodokumentací poruch, měření průhybů a posouzení únosnosti vozovky, jádrových vývrtech, vrtaných a kopaných sondách a rozbořech asfaltové směsi. Posouzení parametrů vozovky je provedeno podle technických podmínek TP87. Byly stanoveny výstupní parametry k hodnocení konstrukce vozovky. Předkládá se návrh opravy vozovky.

Název: Březina – Ochoz u Brna
Silnice: II/373
Okres: Brno - venkov
Kraj: Jihomoravský
Začátek úseku: km 61,393
Konec úseku: km 62,380
Délka úseku: 0,987 km

3. STAV POVRCHU VOZOVKY

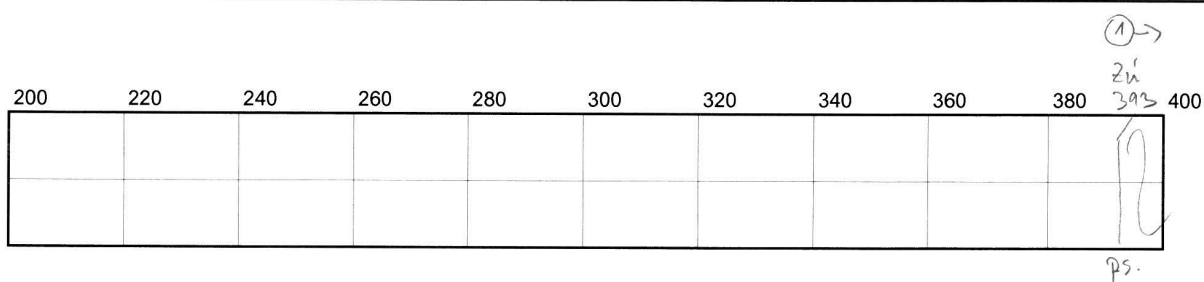
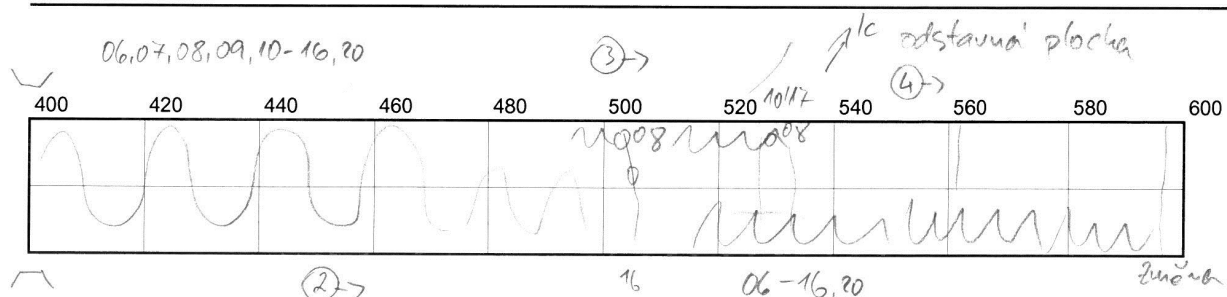
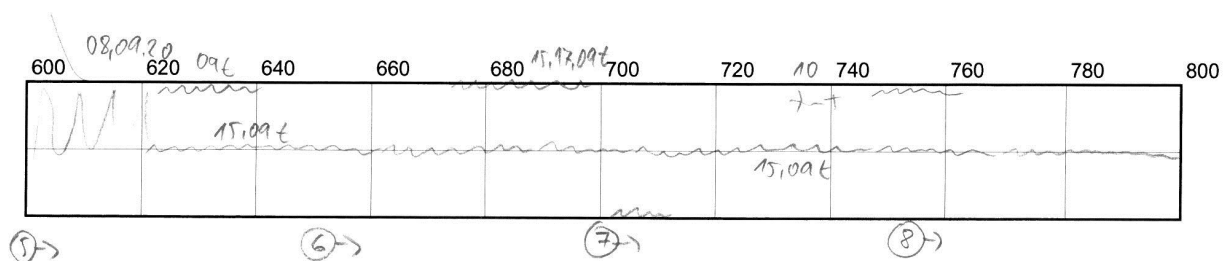
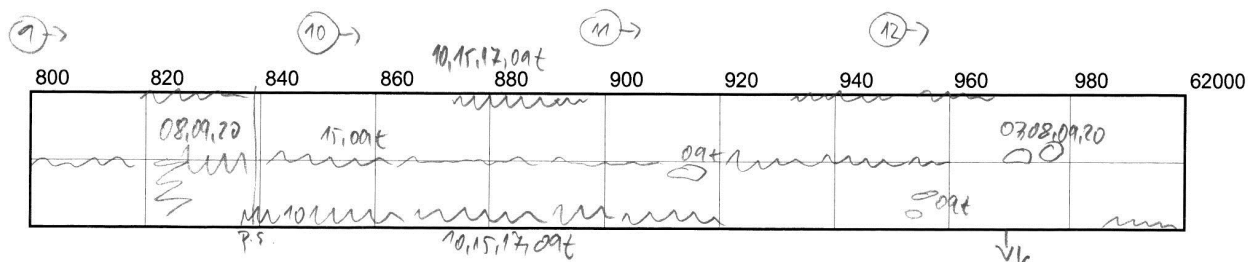
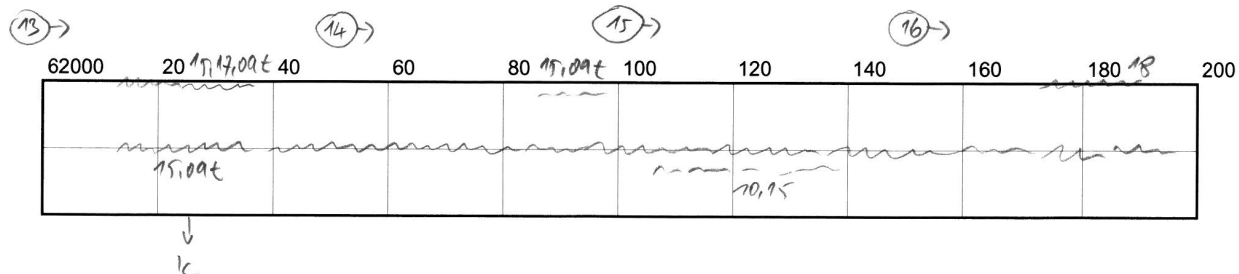
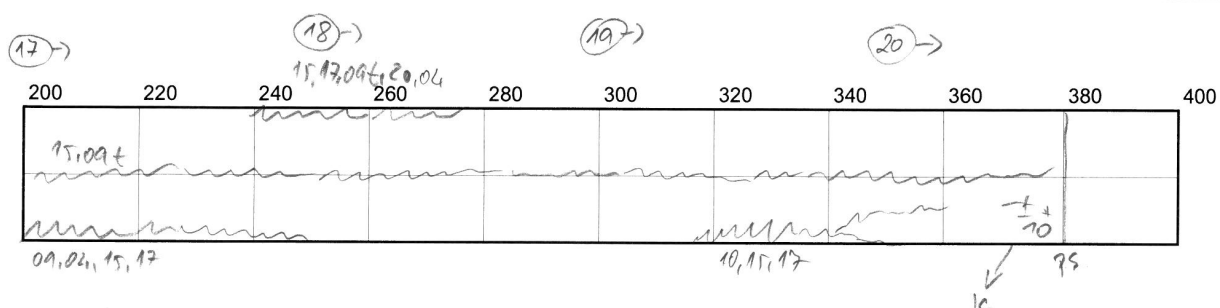
Příloha B - Záznam poruch z vizuální prohlídky

Hodnocení stavu povrchu vozovky podle TP 87
 Klasifikační stupeň **4 – nevyhovující**.

Povrch vozovky vykazuje v první části v km 61,393 – cca 61,620 zejména výtluky a vysprávkvy tvořící nepravidelné hrboly, hloubkovou korozi a trhliny. Od km 61,620 převažují podélné rozvětvené trhliny zejména lokálně podél okrajů a ve středu vozovky na podélné pracovní spáře, často ošetřené tryskovými vysprávkami.

Obnova krytových vrstev, lokální opravy po frézování (zachování stávající nivelety)

- Frézování do hloubky 110 mm s odvozem materiálu pro jeho další využití;
- Očištění povrchu;
- Odborná kontrola stavu povrchu po frézování a upřesnění ploch k lokálním opravám;
- Lokální opravy trhlin podle TP115 a jiných poruch, max. výměna horní podkladní vrstvy;
- Spojovací postřík z kationaktivní asfaltové emulze určené pro spojovací postříky v množství zbytkového asfaltu 0,4 kg/m²;
- Pokládka ložní vrstvy z asfaltového betonu pro ložní vrstvy **ACL 16+ tl. 70 mm** podle ČSN EN 13108-1 a ČSN 73 6121 a TKP Kap. 7;
- Spojovací postřík z kationaktivní asfaltové emulze určené pro spojovací postříky v množství zbytkového asfaltu 0,3 kg/m²;
- Pokládka ohrubné vrstvy z asfaltového betonu pro ohrubné vrstvy **ACO 11+ tl. 40 mm** podle ČSN EN 13108-1 a ČSN 73 6121 a TKP Kap. 7.

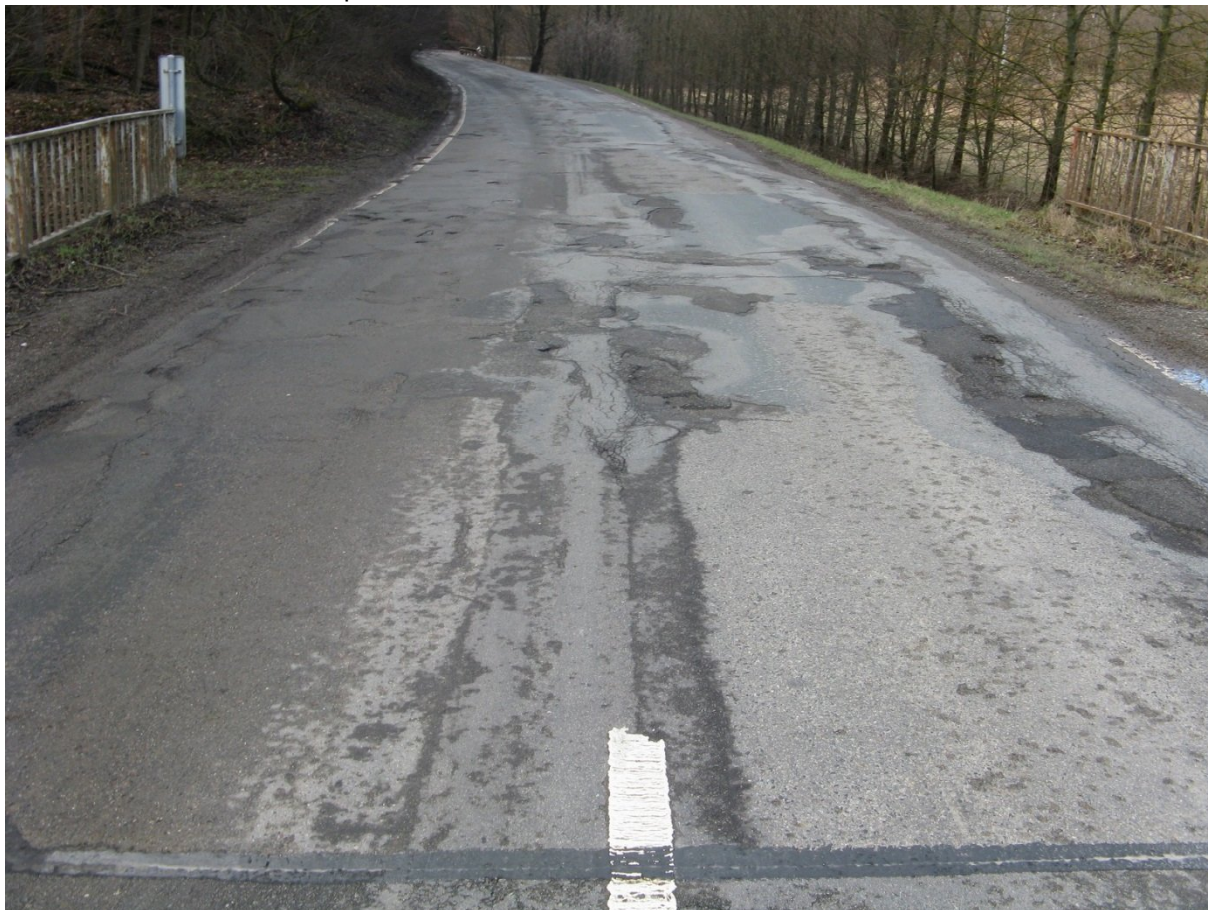
F01, km 61,400+

Ztráta asfaltového tmelu, hloubková koroze, výtluky, vysprávkky, mozaikové a nepravidelné rozvětvené trhliny, nepravidelné hrboly; začátek úseku – pracovní spára.

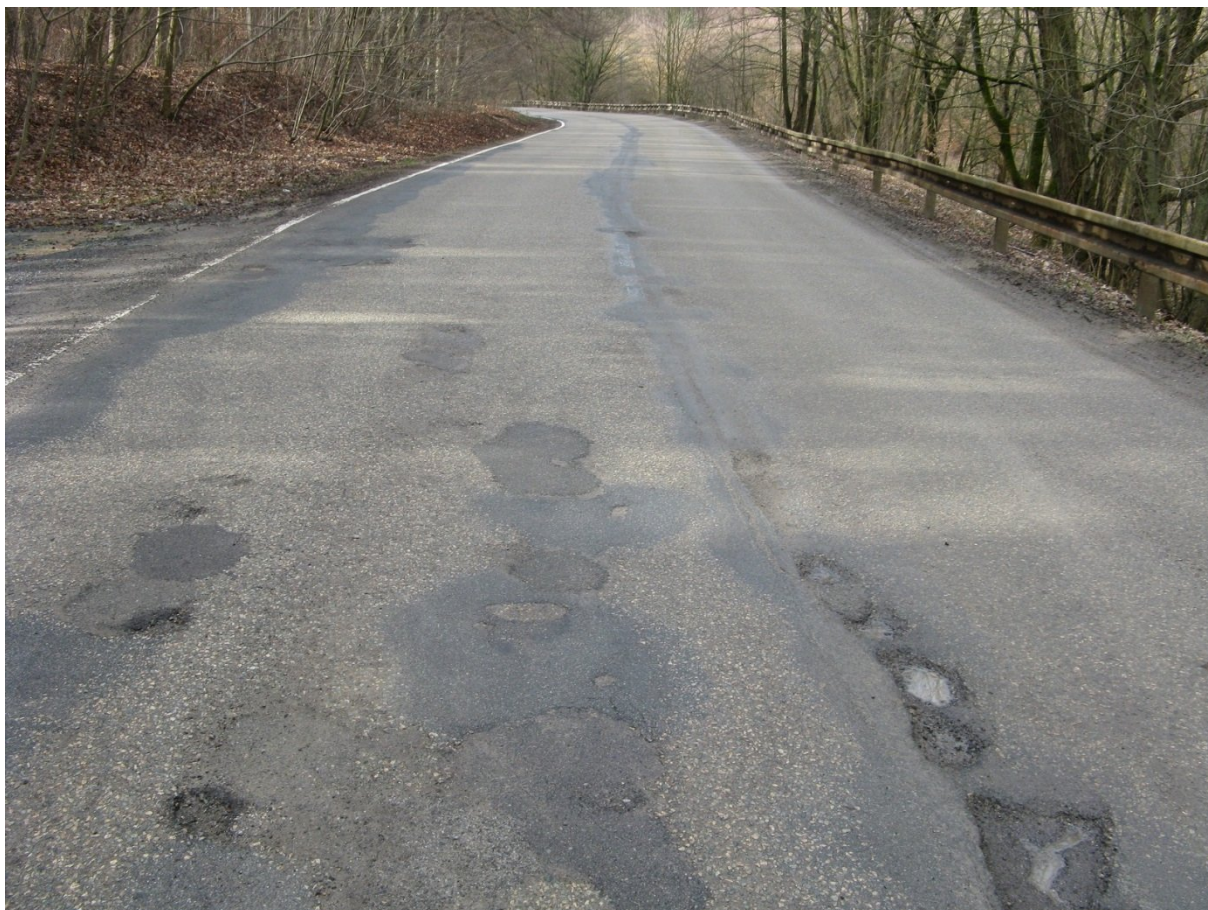
F05, km 61,600+

Výtluky, vysprávkky, nepravidelné hrboly.

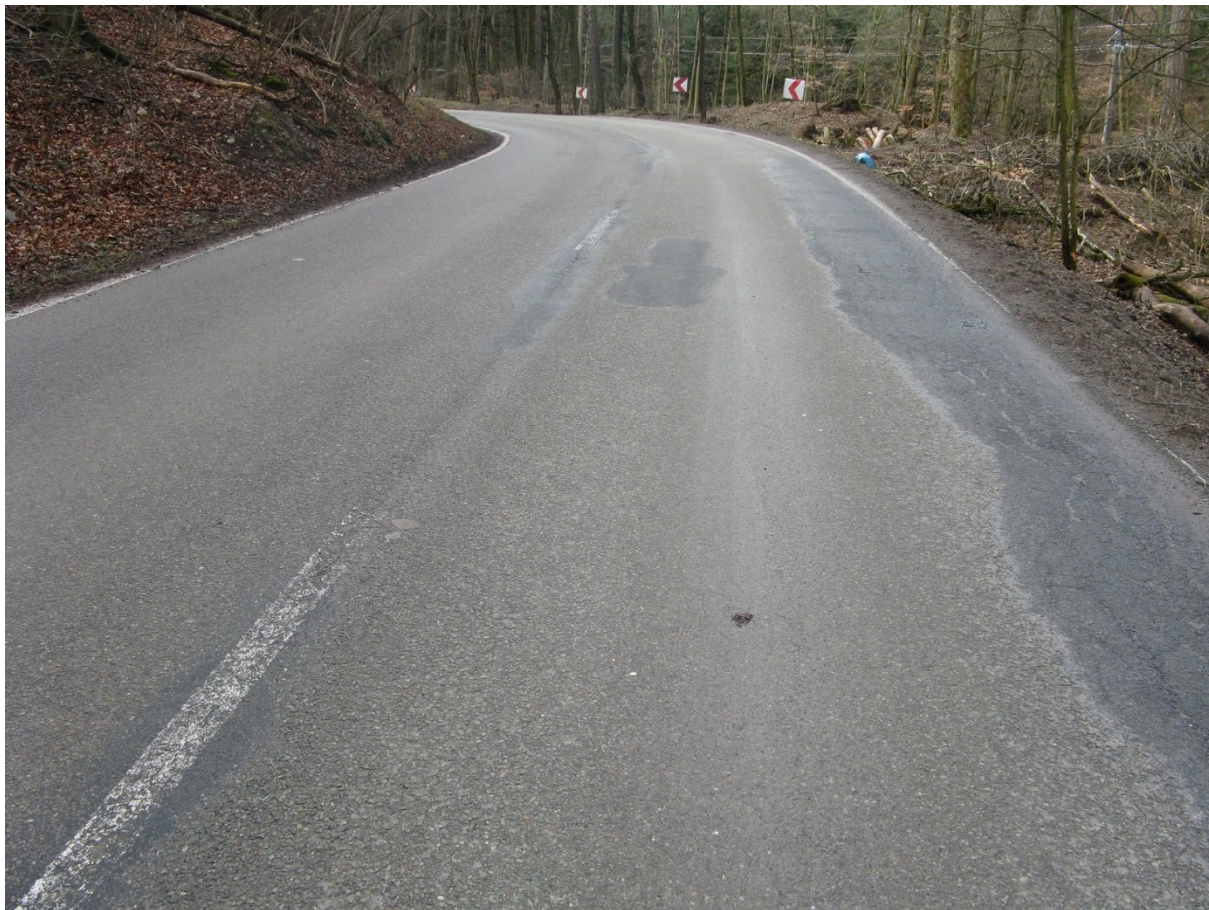
F11, km 61,900+

Mozaikové, podélné rozvětvené až síťové trhliny podél okraje, tryskové vysprávkky.

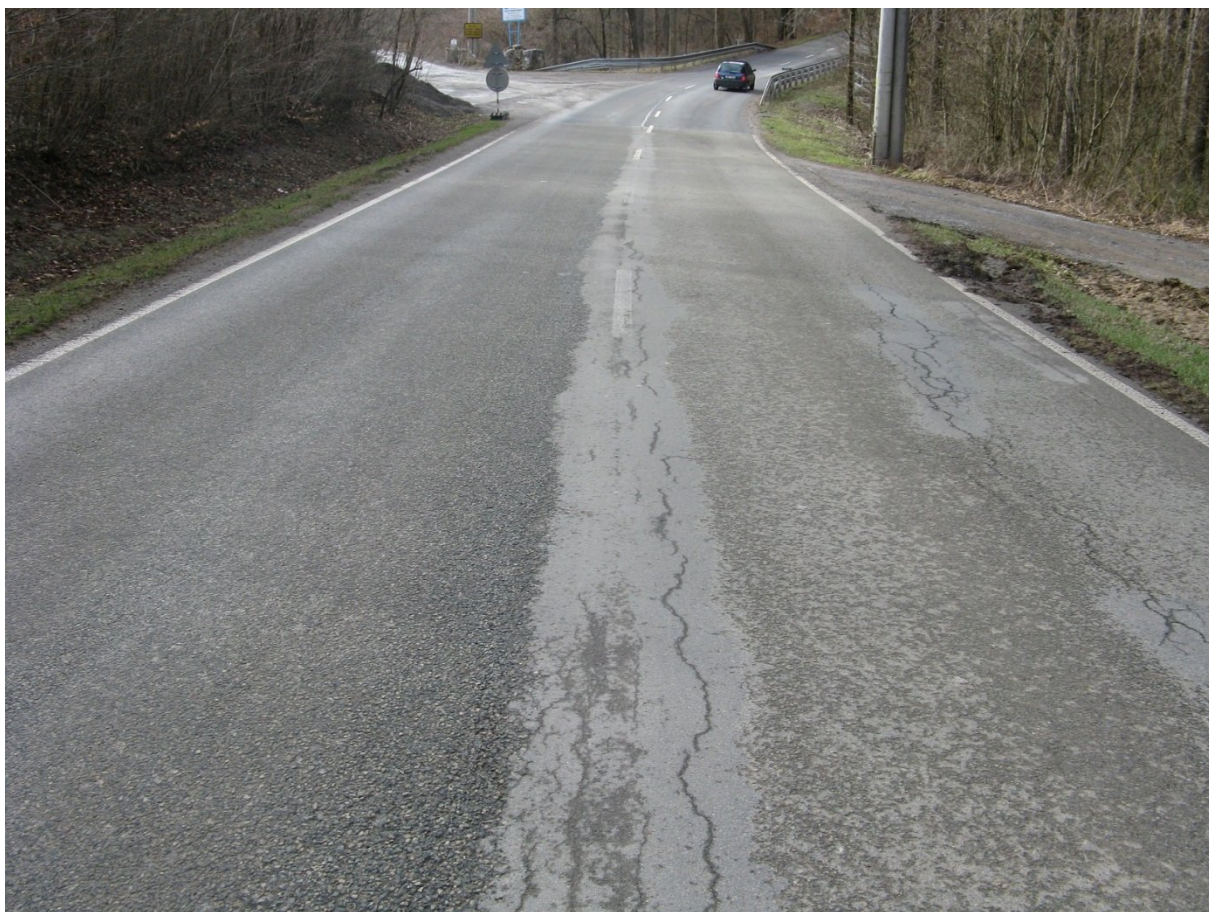
F20, km 62,350+

Podélné rozvětvené trhliny, tryskové vysprávkky; v pozadí pracovní spára - konec úseku.

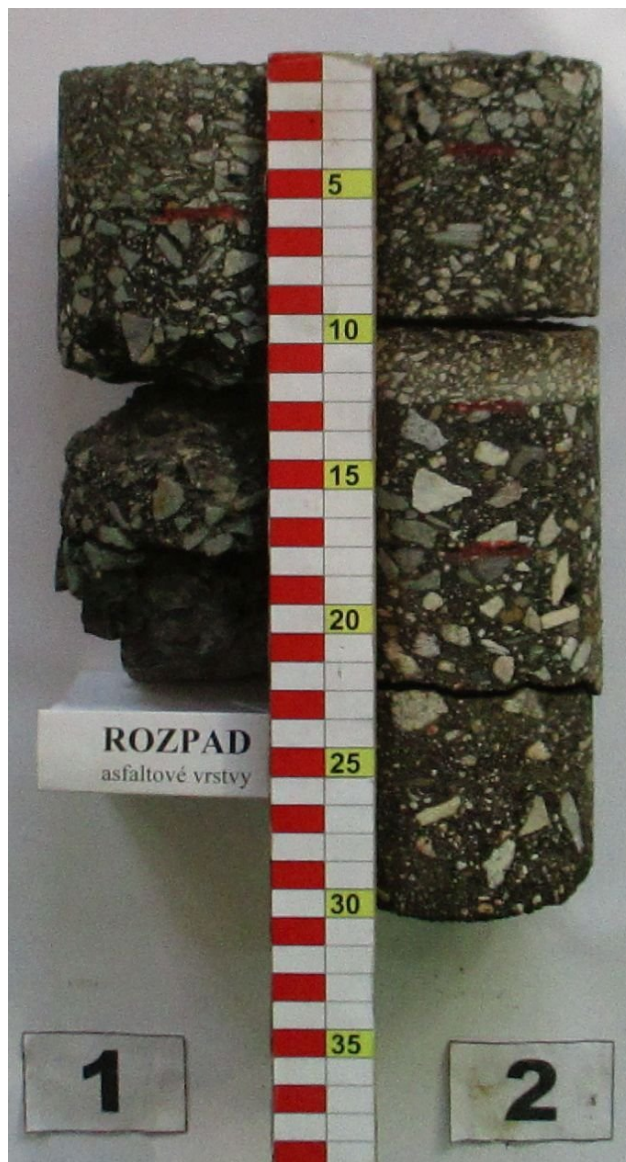
FOTODOKUMENTACE JÁDROVÝCH VÝVRTŮ

Konstrukce vozovky se skládá z hutněných asfaltových vrstev o dostatečných tloušťkách na podkladu z penetračního makadamu či štěrkodrti. Hutněné asfaltové vrstvy vykazují nespojení mezi ložní a horní podkladní vrstvou.

JV 19004/1
 km 61,570/L

JV 19004/2
 km 62,128/L

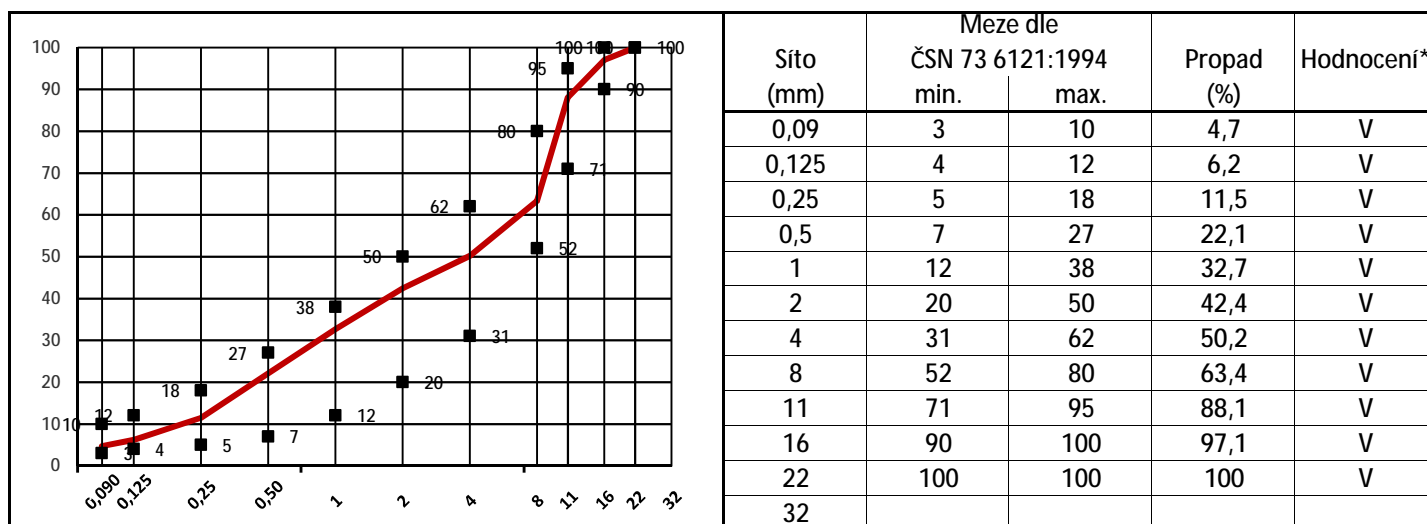
Zrnitost asfaltové směsi: ABH - asfaltový beton hruborznný

Hodnocení: *	Čára zrnitosti zkoušeného vzorku je v oboru mezních čar asfaltové směsi ABH - asfaltový beton hruborznný.
--------------	---

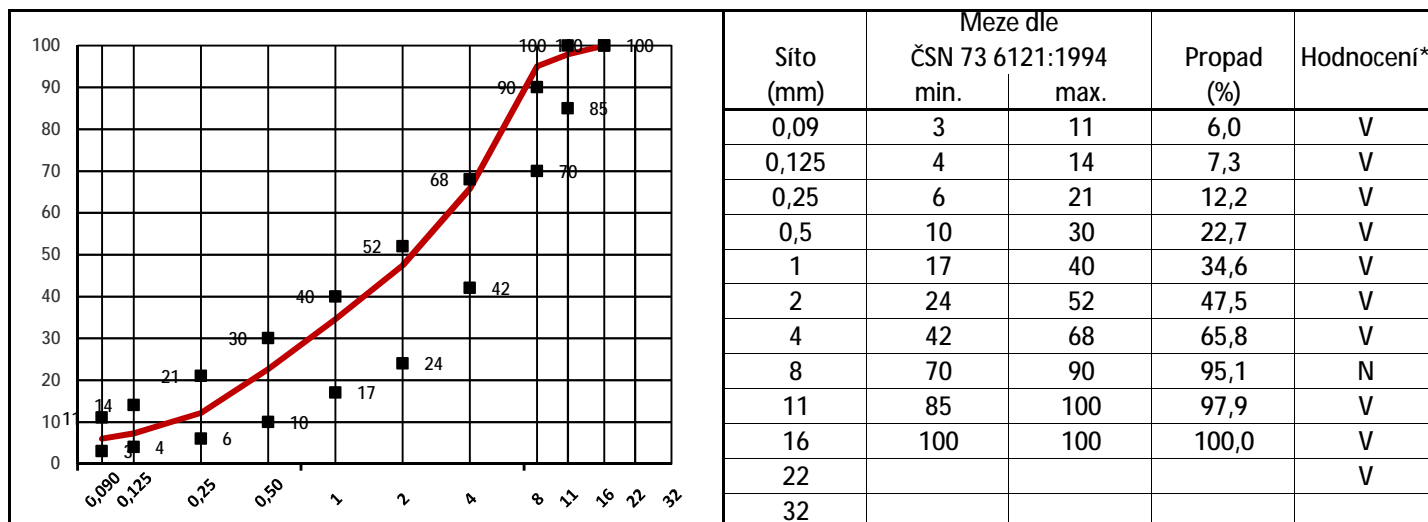
Zrnitost asfaltové směsi: ABS - asfaltový beton střednězrný

Z rozborů asfaltových směsí z ložní vrstvy vyplývá, že směs u jednoho ze dvou vzorků nevyhovuje v parametru mezerovitosti a čára zrnitosti je mimo oboru příslušné asfaltové směsi (ABS).
