ZPRÁVA O PROVEDENÍ STAVEBNĚ TECHNICKÉHO PRŮZKUMU OBJEKTU GYMNÁZIA BRNO, BUDOVA PŘÍČNÍ 16

Brno, březen 2024

Zhotovitel : Průzkumy staveb, s.r.o.
Lísky 1000/44
624 00 BRNO

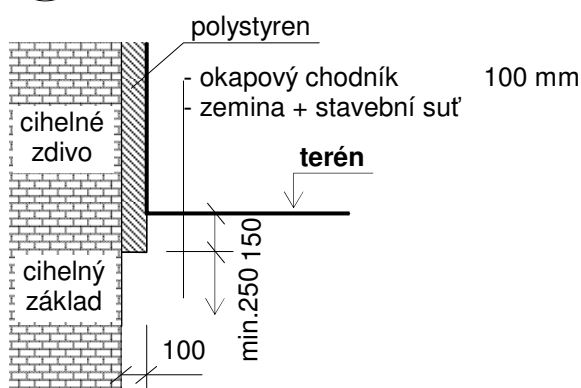
K1 Foto č.1, 2 a 29

Pomocí provedených kopaných sond je zřejmé, že základové konstrukce jsou cihelné. U zkušebních míst nebyla, až na sondu K4, zjištěna svislá ani vodorovná hydroizolační vrstva. V místě sondy K2 je ze strany exteriéru blíže neurčená konstrukce těsně pod úrovní terénu. Pravděpodobně se jedná o zrušený anglický dvorek nebo nějakou podzemní šachtu. Horní část tohoto prvku je zarovnána betonovou vrstvou, na které je položena asfaltová hydroizolace, foto č.3 - 5. Tento pás je pouze volně ložený a částečně zahnutý podél obvodové stěny směrem vzhůru.

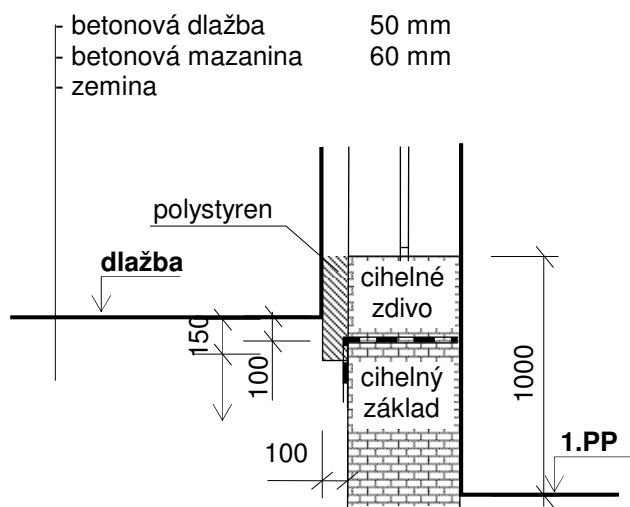
K4

Vodorovná hydroizolace z asfaltových pásů byla zastižena pouze v obvodovém zdivu severního křídla, kopaná sonda K4, foto č.8 a 9. Zde je asfaltový pás vložen do zdiva cca 100 mm pod úrovní venkovní plochy, což je přibližně 0,7 m nad podlahou v interiéru 1.PP přilehlé části.

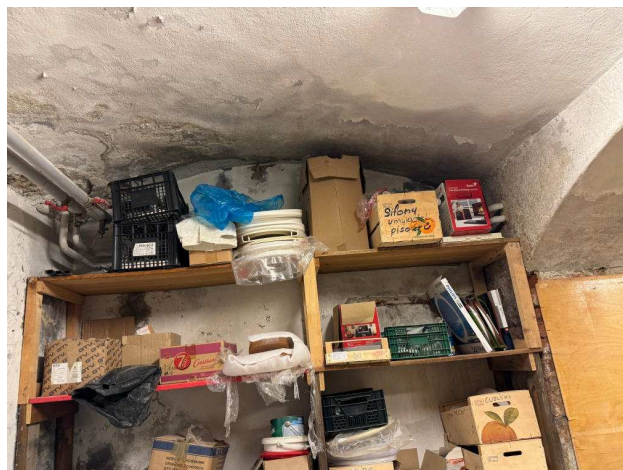
13.

- U objektu nebyla v rámci průzkumu zjištěna původní vodorovná ani svislá hydroizolace. Pokud nějaká existuje, bude již zajisté na hranici své životnosti. Výjimku tvoří pouze část obvodové stěny severozápadního křídla směrem do nádvoří, kopaná sonda K4.
- V 1.PP jsou na stěnách výrazné vlhkostní mapy, které zasahují až ke stropům, foto č.11 - 18 a 21 - 24. Vnitřní omítky jsou výrazně poškozeny, místy již byly alespoň lokálně osekány a zdivo je ponecháno jako režné.
- V části uliční stěny v 1.PP je u zdiva již odstraněná omítka a zdivo je ponecháno jako režné, foto č.14 - 16. Zde jsou patrné vlhkostí poškozené cihly, foto č.15 a 16, většinou se jedná o méně kvalitní kusy.

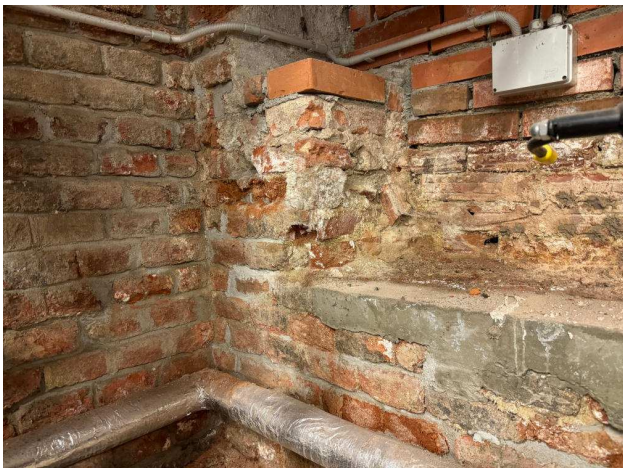
16.

- Lokálně jsou v 1.PP u původně vlhkých stěn použity různé předstěny a neprodyšné obklady, foto č.18, 21 - 24, což stavu nijak neprospívá, právě naopak. Vlhkost se stále drží ve zdivu, a protože nemůže odcházet ze zdiva do interiéru, vzlíná do ještě větší výšky.

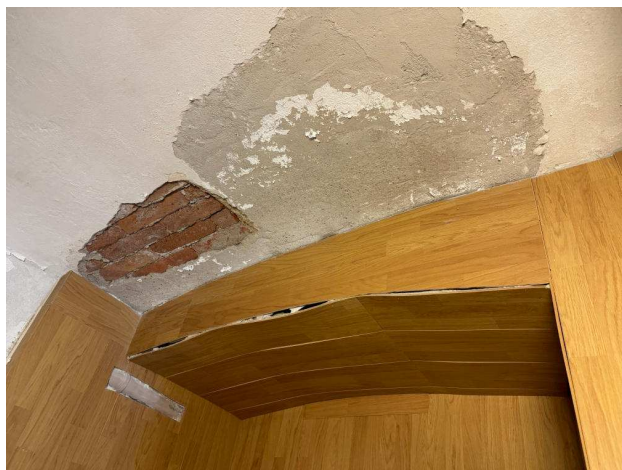
23.

- V severním křídle jsou nejvýraznější vlhkostní poruchy viditelné na obvodové stěně směrem do dvora a v její blízkosti, foto č.21 - 24 a 26 - 28.
- V prostoru sprch u šaten tělesné výchovy v 1.PP dochází ke kondenzaci vzdušné vlhkosti na stropní konstrukci, foto č.25.

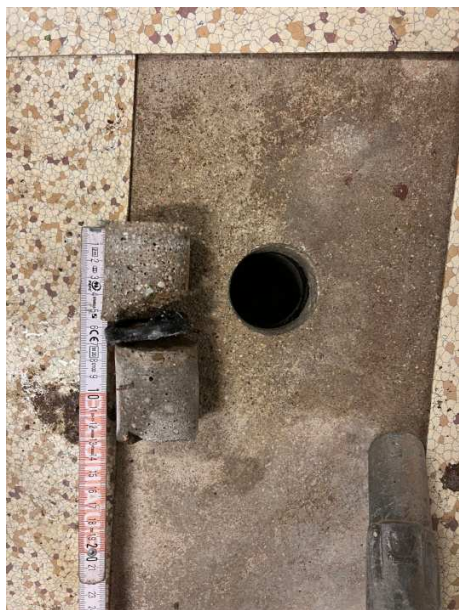
(1.PP, foto č.39)

tl. (mm)
• PVC	
• betonová mazanina	60
• 2x asfaltový pás s papírovou vložkou	6
• podkladní beton	60
• zemina

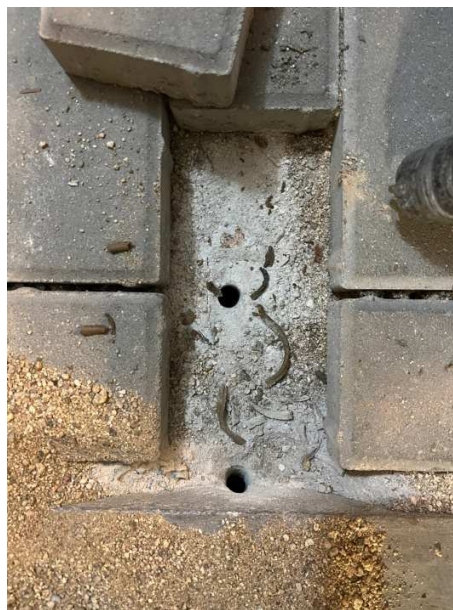
(1.PP, foto č.40)

tl. (mm)
• betonová dlažba	40
• pískové lože	20
• separační fólie	1
• podkladní beton	45
• zemina

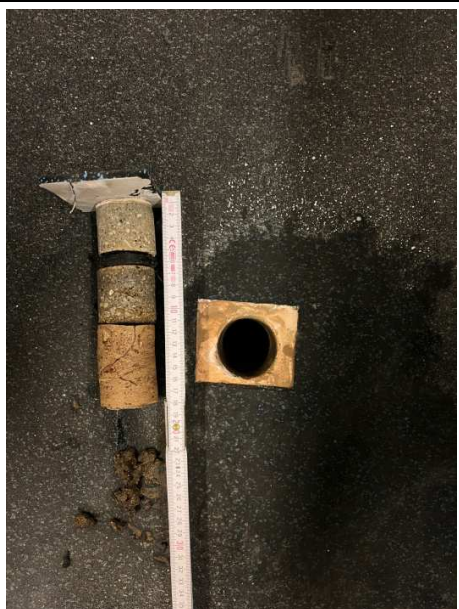
(1.PP, foto č.41)

tl. (mm)
• pryžová rohož	6
• samonivelační stěrka	4
• betonová mazanina	42
• 2x asfaltový pás s papírovou vložkou	8
• podkladní beton	45
• cihelná rovinanina	65
• zemina

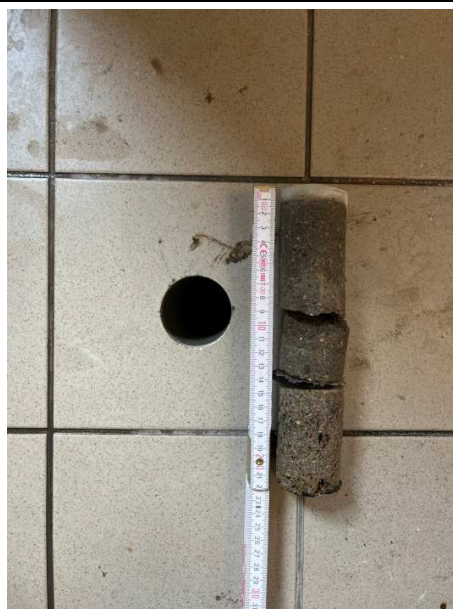
(1.PP, foto č.42)

tl. (mm)
• keramická dlažba	8
• lepidlo	2
• betonová mazanina	125
• separační fólie	-
• asfaltová lepenka	3
• podkladní beton	75
• zemina
