## **Diagnostika vozovky Silnice III/3974 křižovatka s I/53 – Čejkovice (km 0,040 – 2,730)**

**Zpráva pro  
Správa a údržba silnic Jihomoravského kraje,  
příspěvková organizace kraje  
Žerotínovo náměstí 449/3, 602 00 Brno**

V souladu s požadavky objednatele byla vypracována diagnostika vozovky silnice III/3974 v úseku od křižovatky se silnicí I/53 po obec Čejkovice, akce „Silnice III/3974 křižovatka s I/53 – Čejkovice (km 0,040 – 2,730)“.

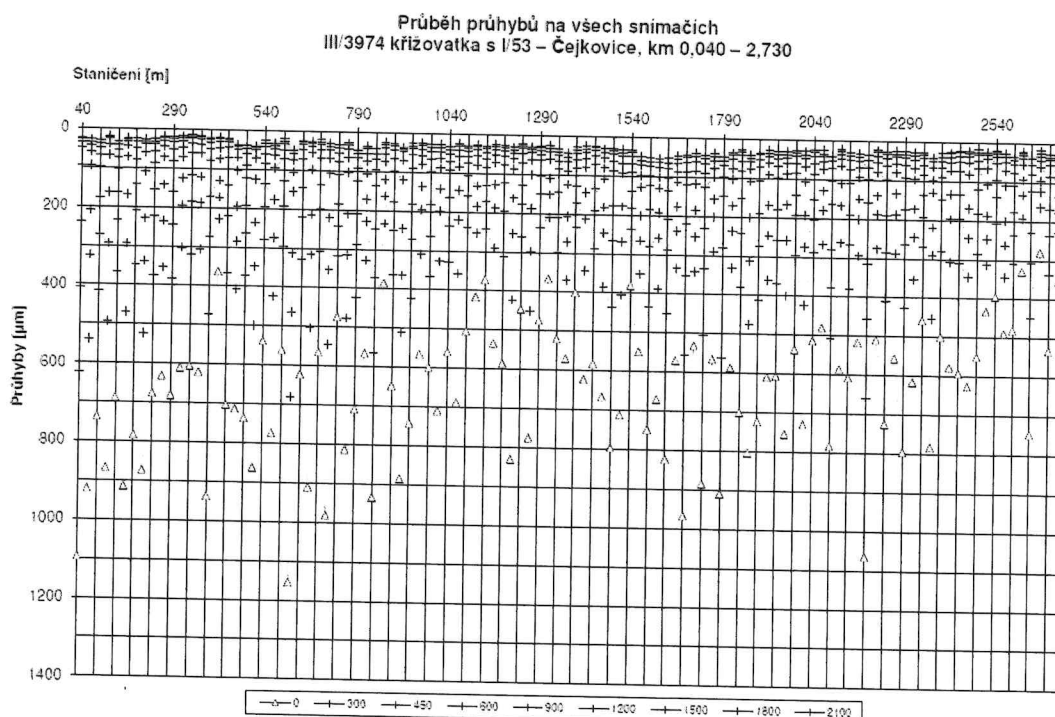
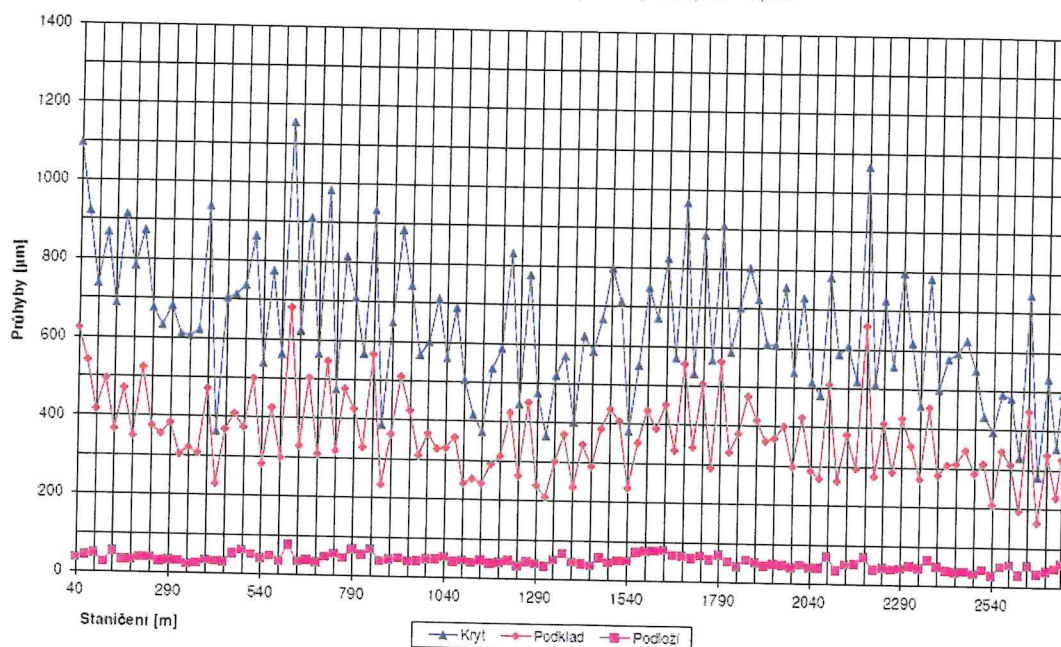
Průběh průhybů krytu, podkladu a podloží  
III/3974 křižovatka s I/53 – Čejkovice, km 0,040 – 2,730

Průhyby vozovky zjištěné na snímači Y1 (tj. přímo v místě působení rázového pulsu) se pohybují od 279 do 1154  $\mu\text{m}$ , průměrně 648  $\mu\text{m}$ .

- Asfaltové vrstvy – 2796 až 11000 MPa, průměrně 7589 MPa.
- Podkladní vrstvy – 70 až 572 MPa, průměrně 191 MPa.
- Podloží vozovky – 39 až 119 MPa, průměrně 70 MPa.

Únosnost vozovky v úseku je nehomogenní a z pohledu celého úseku nevyhovující. Teoretické zesílení se pohybuje od 0 do 100 mm (průměrně 50 mm), zbytková životnost vozovky se pohybuje od 0 do 25 let (průměrně pouze 6 let).

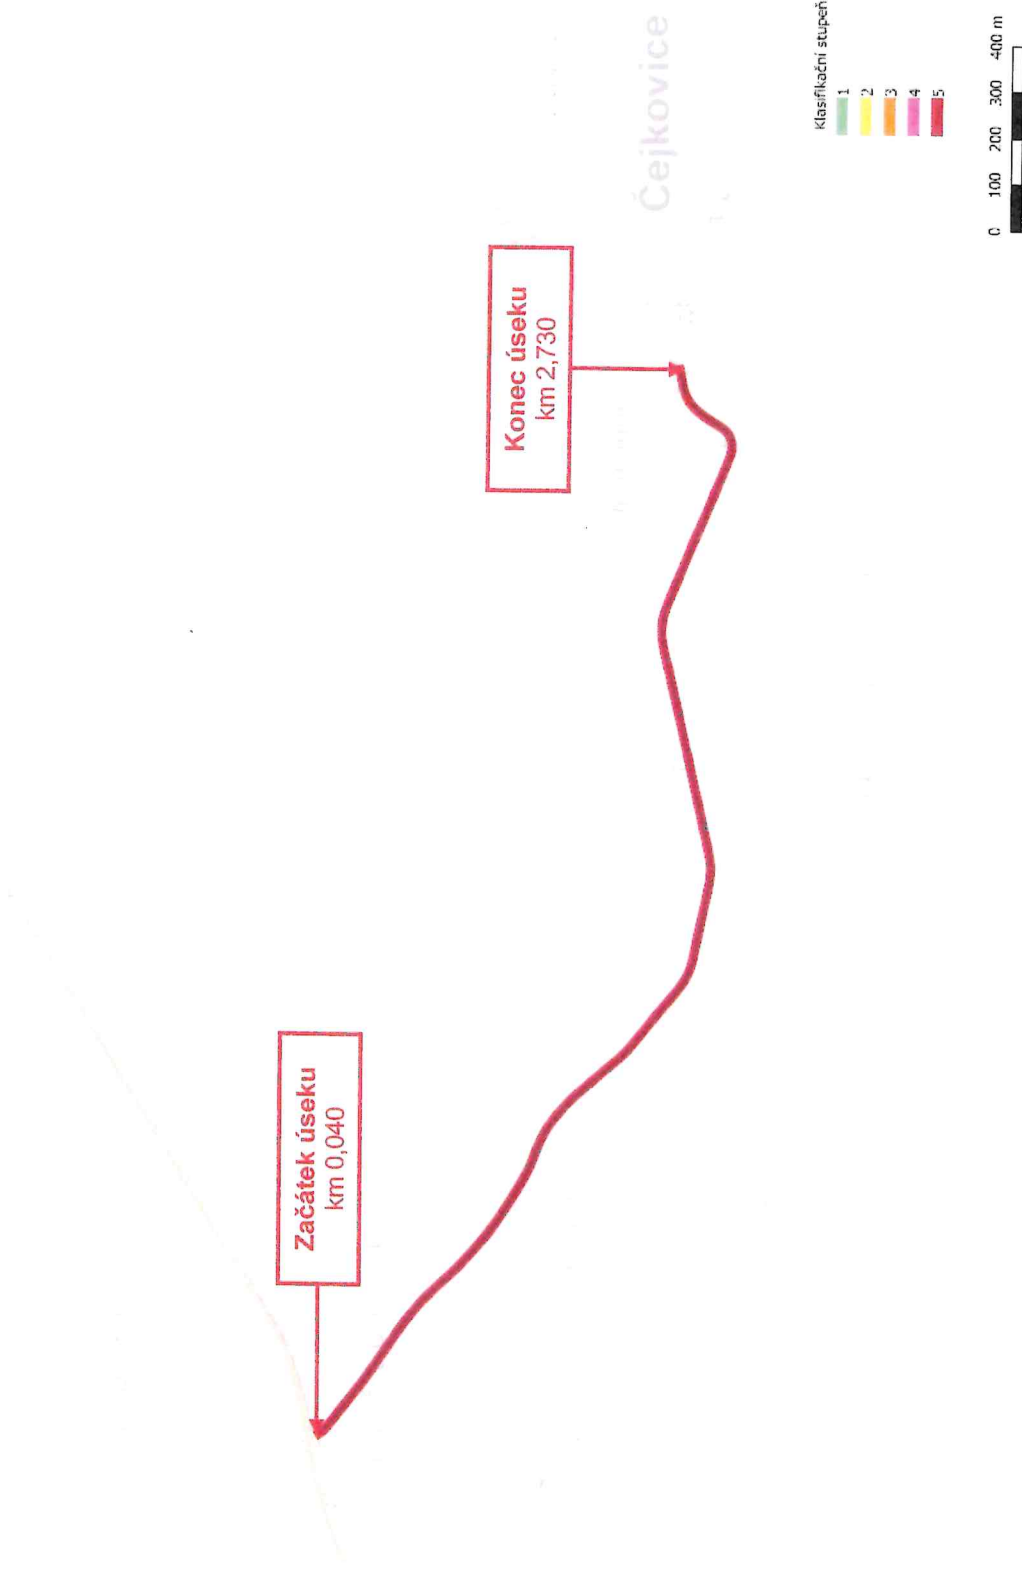
**Mapové grafické znázornění a tabulka klasifikačních  
stupňů**

Z hlediska druhu a rozsahu zaznamenaných poruch je úsek zařazen do klasifikačního stupně 5.

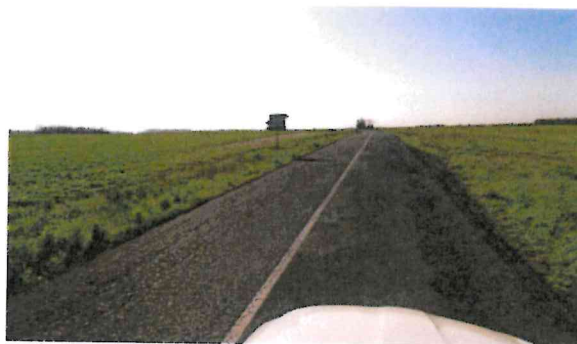
Hlubková koroze, mozaikové trhliny, vysprávk

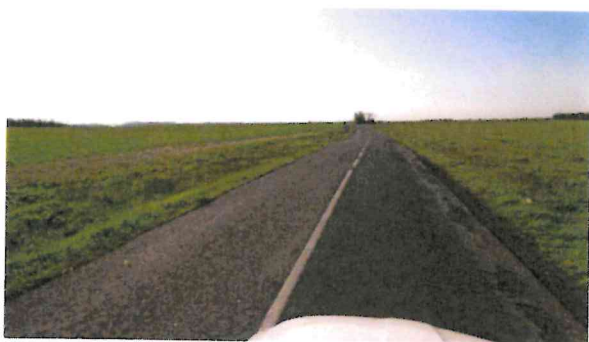
Ztráta kameniva z nátěru, mozaikové trhliny

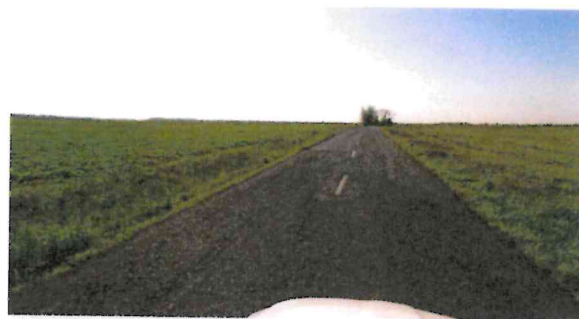
Mozaikové trhliny, vysprávk

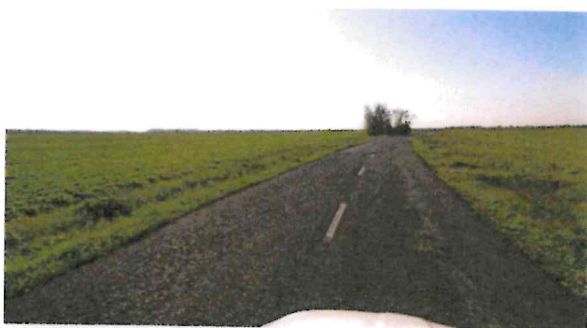
Mozaikové trhliny, vysprávk

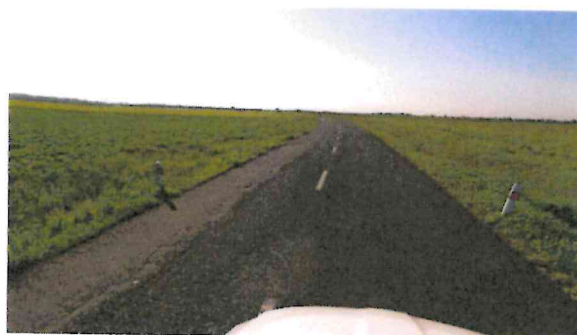
Mozaikové trhliny, vysprávk

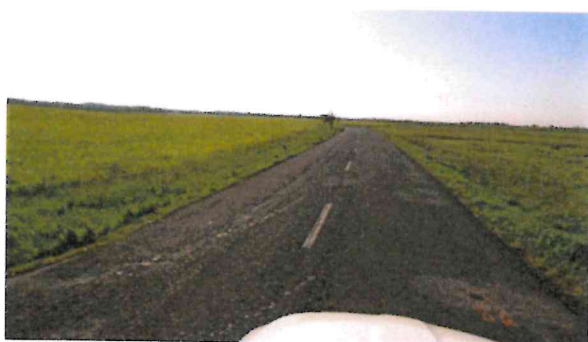
Mozaikové trhliny, ztráta kameniva z nátěru, vysprávk

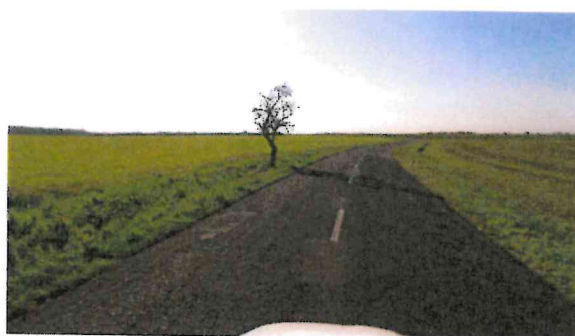
Mozaikové trhliny, ztráta kameniva z nátěru

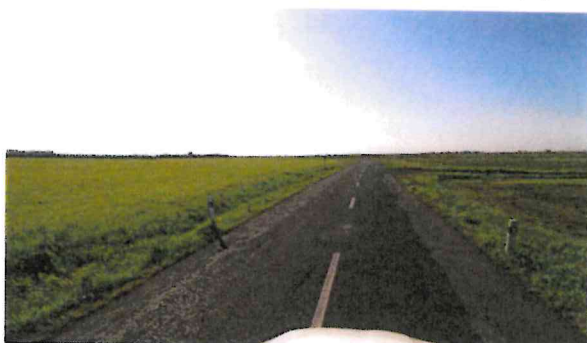
Mozaikové a podélné trhliny, vysprávk

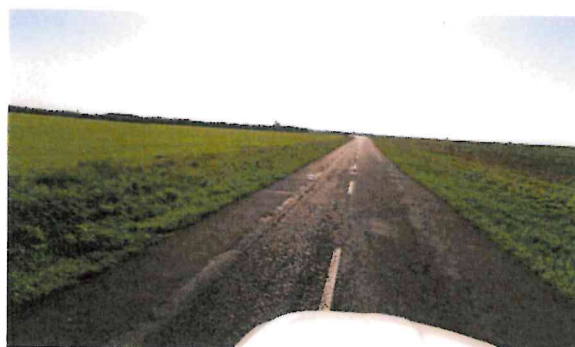
Hlubková koroze, vysprávk

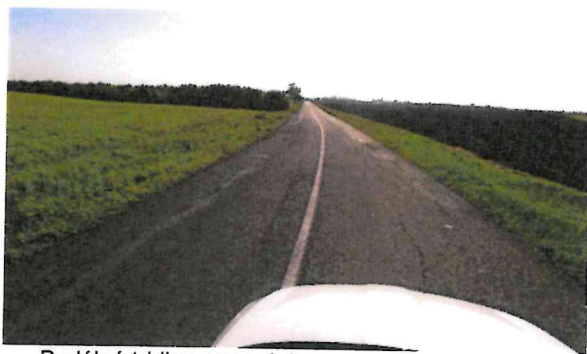
Podélné trhliny, vysprávký

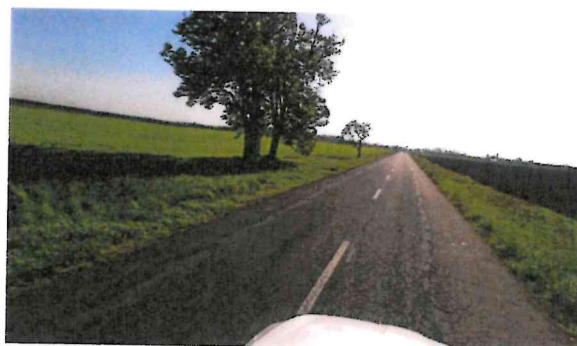
Ztráta kameniva z nátěru

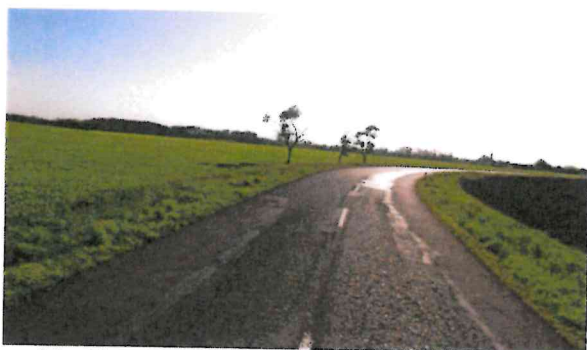
Hlubková koroze, podélné trhliny, vysprávký

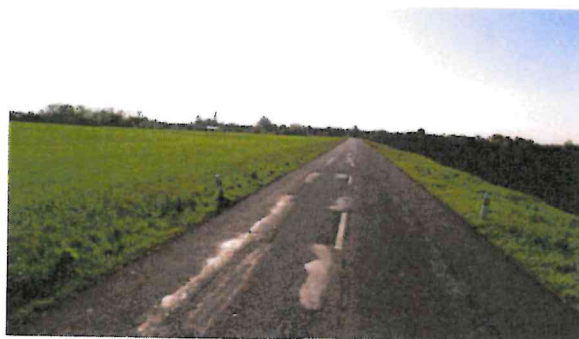
Hlubková koroze, vysprávký, mozaikové trhliny

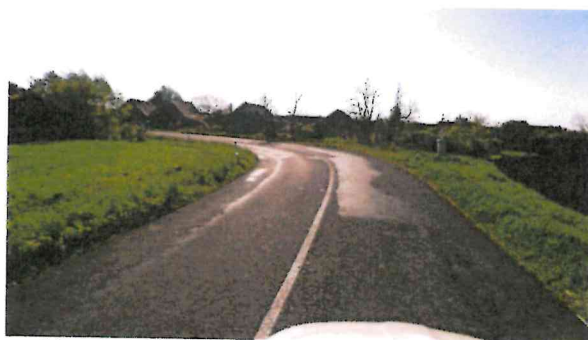
Mozaikové trhliny, vysprávký
