IMOS Brno, a.s.
Divize silniční vývoj
Olomoucká 174
627 00 Brno

Na základě výše uvedené objednávky provedl zhotovitel aktualizaci diagnostického průzkumu vozovky na vybraném úseku silnice II/411 spočívající ve vizuální prohlídce s fotodokumentací poruch, měření průhybů a posouzení únosnosti vozovky a odběru jádrových vývrtů za účelem stanovení množství PAU. Posouzení parametrů vozovky je provedeno podle technických podmínek TP87. Byly stanoveny výstupní parametry k hodnocení konstrukce vozovky. Předkládá se návrh opravy vozovky.

Název: Korolupy - Uherčice (STAVBA 05)
Silnice: II/411
Okres: Znojmo
Kraj: Jihoomoravský
Začátek úseku: km 22,407 (DZ konec obce Korolupy)
Konec úseku: km 24,849
Délka úseku: 2,442 km

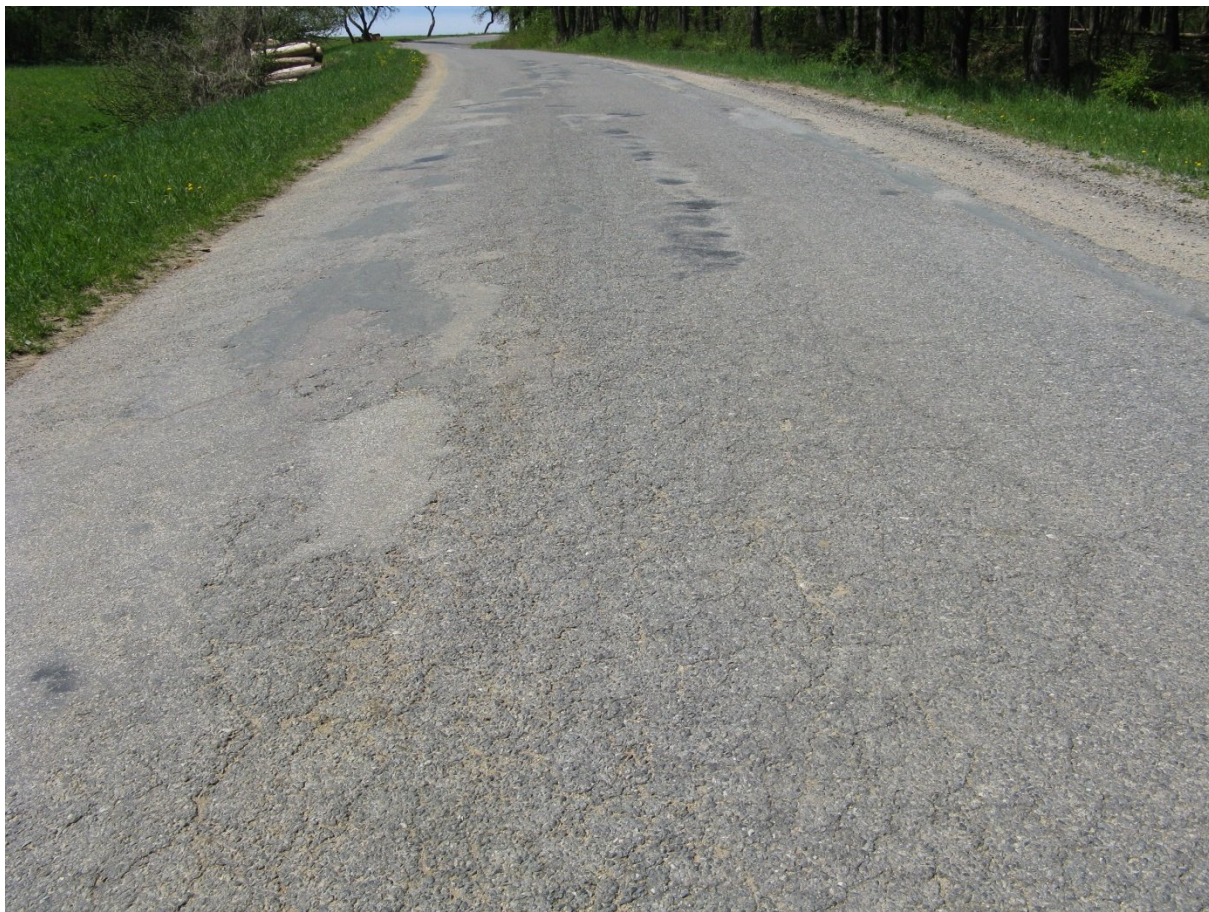
F02, km 22,450+

Síťové trhliny, plošné deformace, vysprávký, nepravidelné hrboly, zanesení příkopů, zvýšená nezpevněná krajnice.

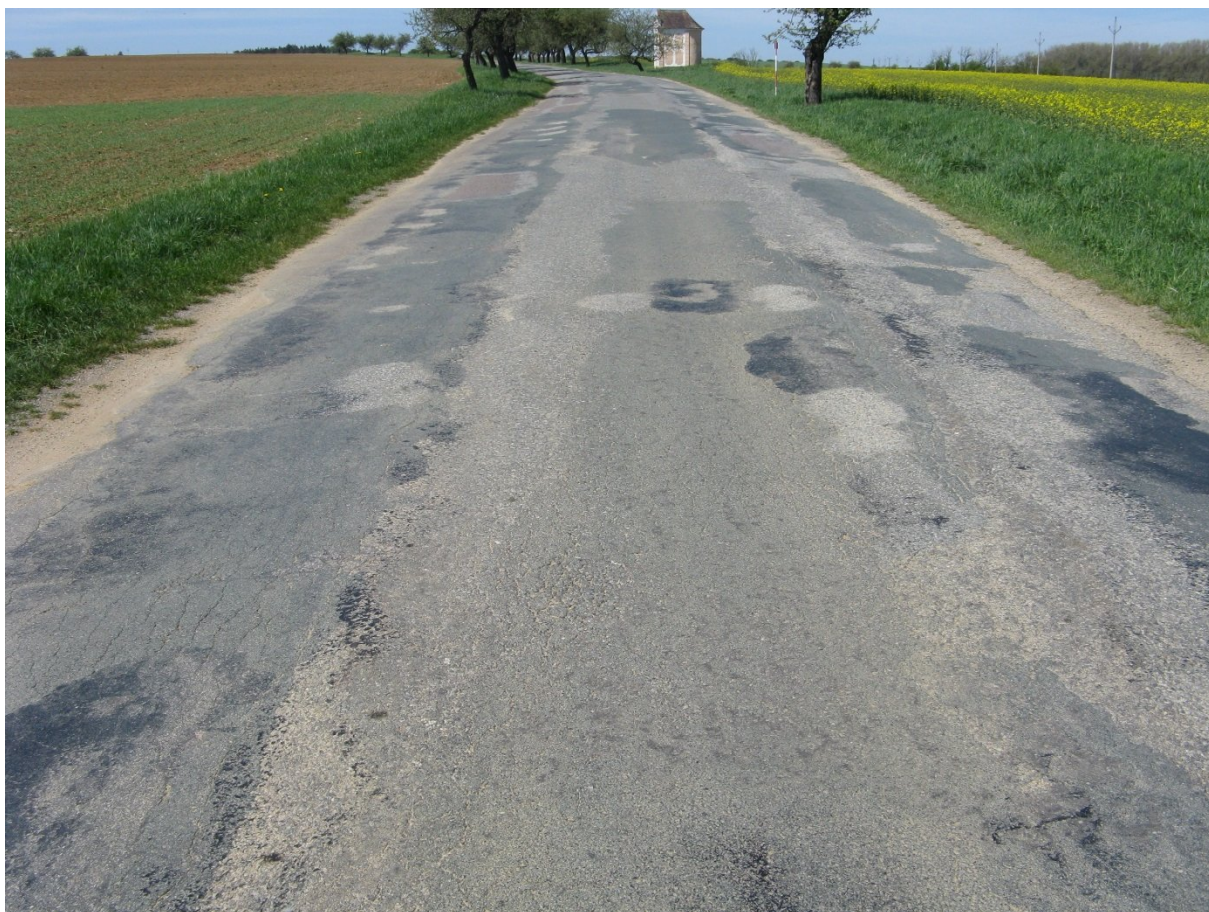
F12, km 22,950+

Síťové trhliny, plošné deformace, vysprávký, nepravidelné hrboly, zanesení příkopů, zvýšená nezpevněná krajnice.

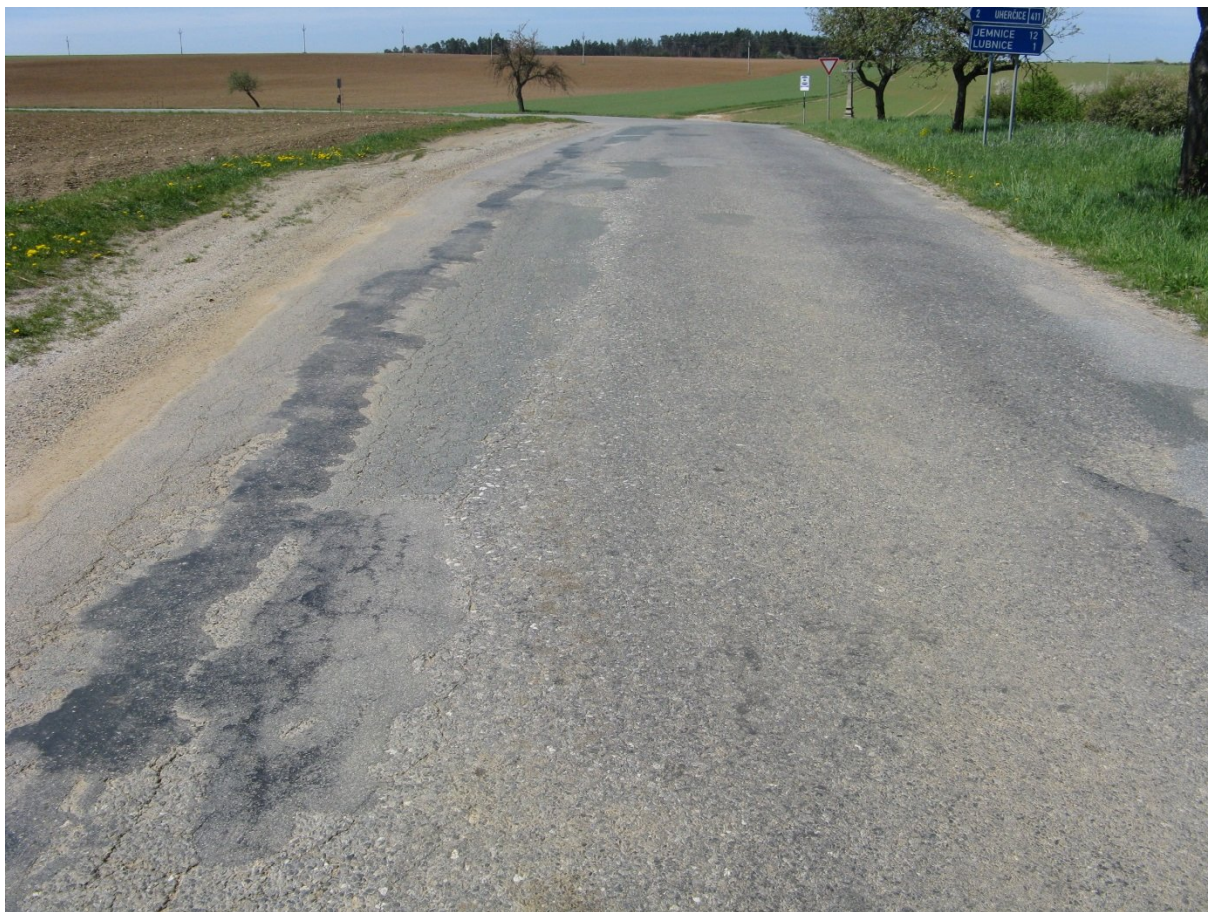
F22, km 23,450+

Síťové trhliny, plošné deformace, vysprávkky, nepravidelné hrboly, zanesení příkopů, zvýšená nezpevněná krajnice.

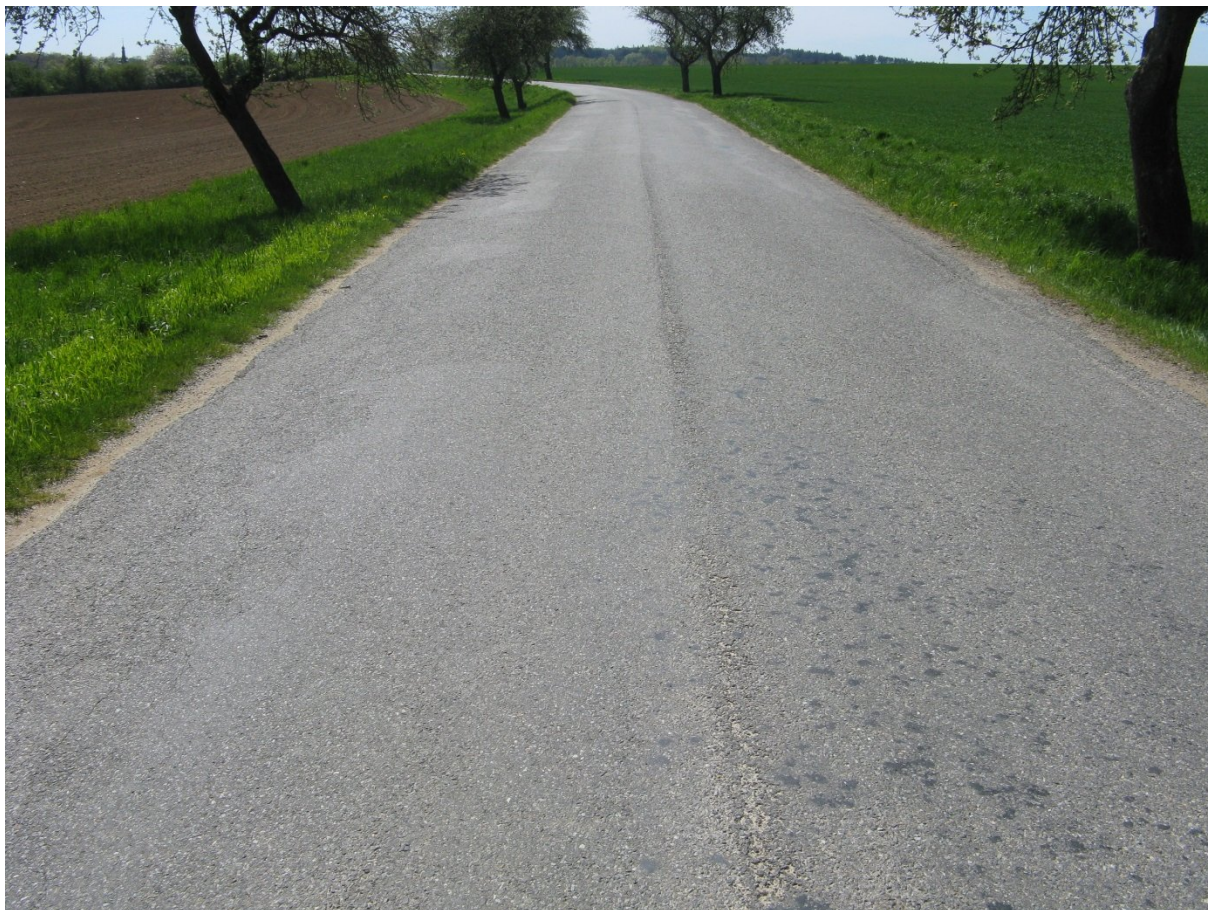
F30, km 23,850+

Síťové trhliny, olamování okrajů, ztráta kameniva z nátěru.

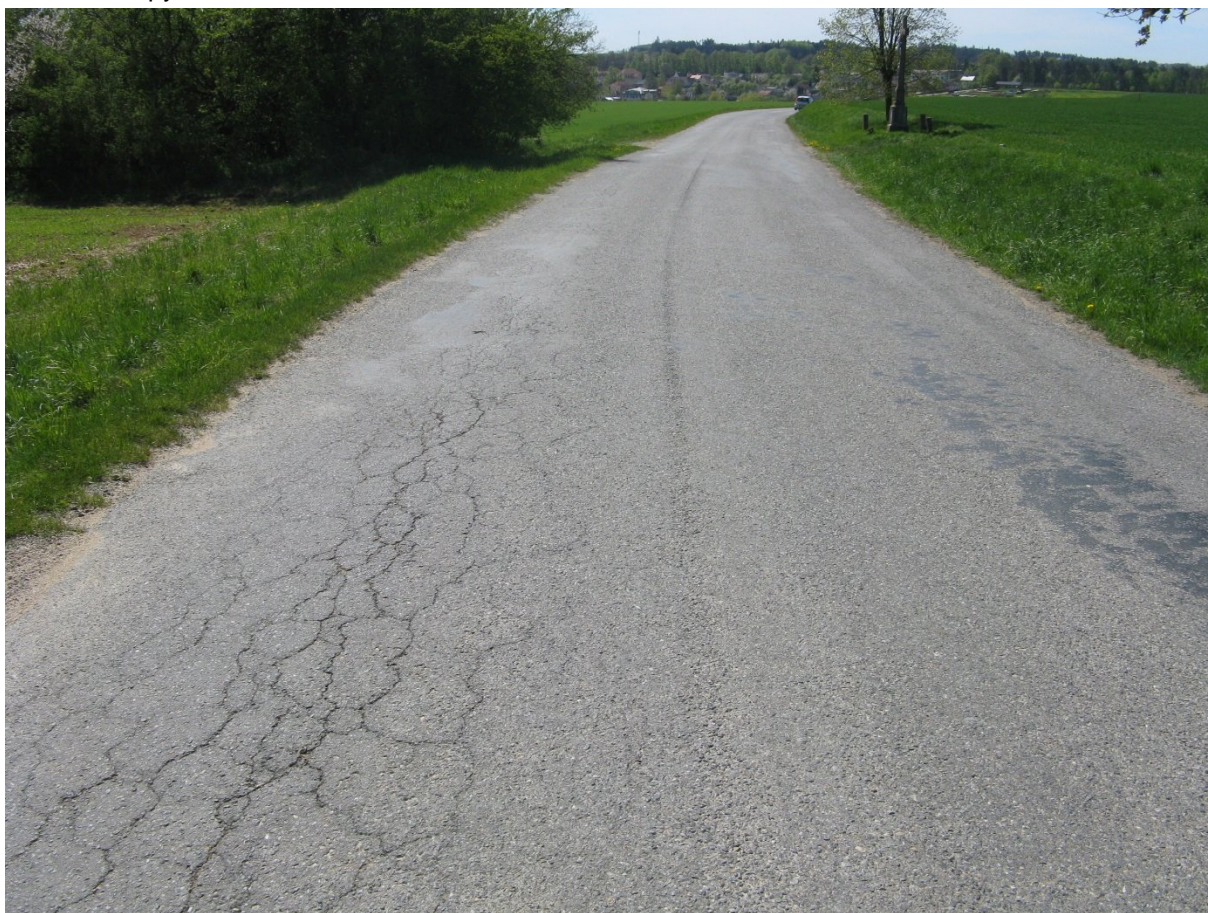
F36, km 24,150+

Síťové trhliny, ztráta kameniva z nátěru, lokálně ztráta makrotextury, zvýšená nebezpečná krajnice, zanesení příkopů.

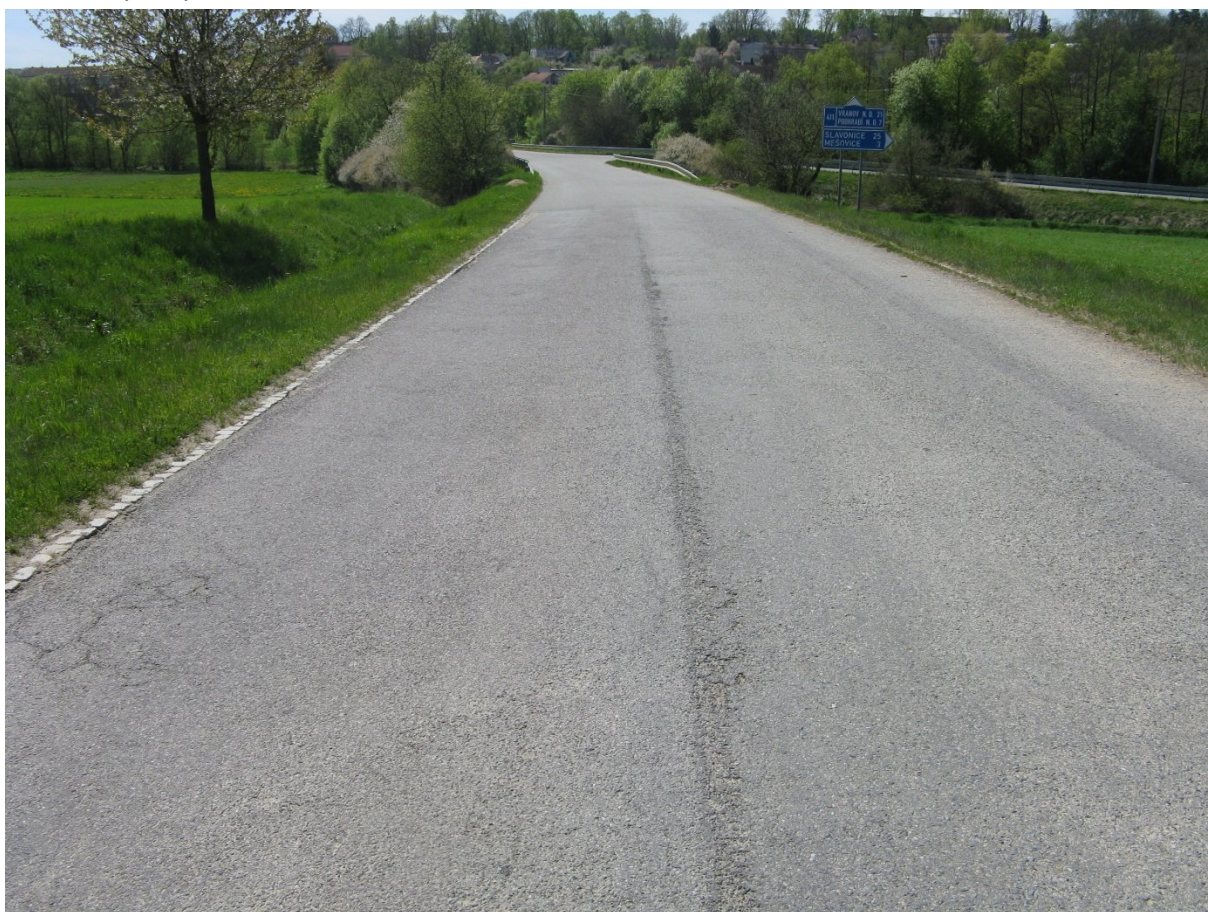
F48, km 24,750+

Mozaikové trhliny, ztráta kameniva z nátěru, hloubková koroze.

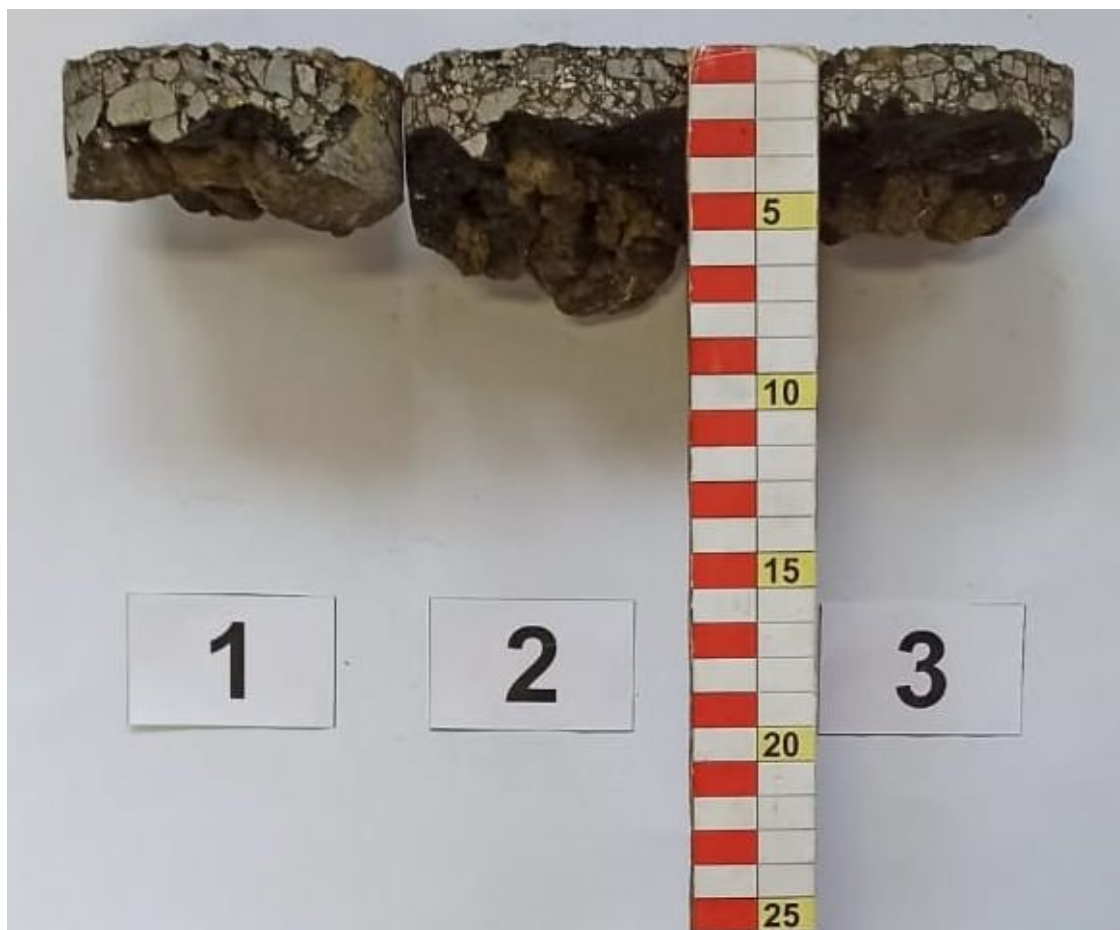
FOTODOKUMENTACE JÁDROVÝCH VÝVRTŮ

Kryt vozovky se skládá z nátěrových vrstev na podkladu z penetračního makadamu. Tloušťka nátěru je v rozmezí 23 – 25 mm.
