Most 380-008

Most přes Hranečnický potok u Žatčan

HLAVNÍ PROHLÍDKA

Datum provedení prohlídky: 25.9.2023

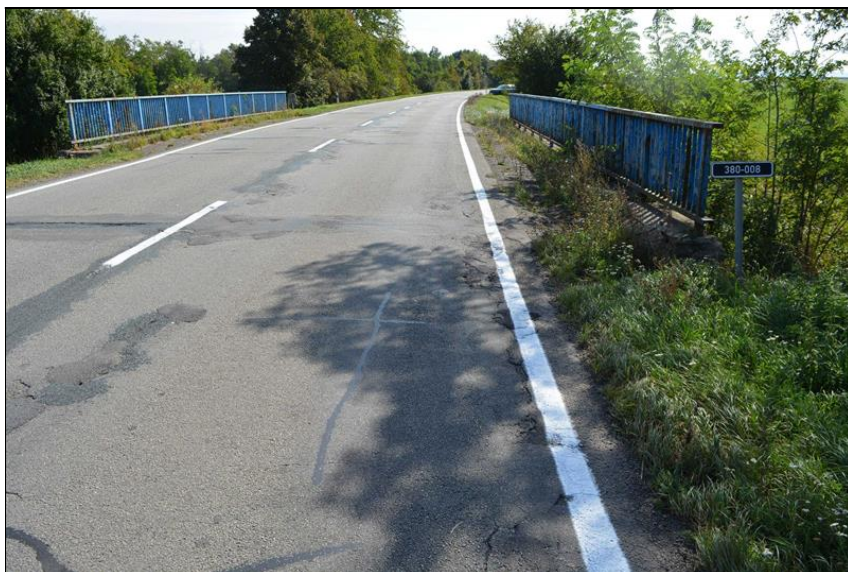
Celkový pohled na most po směru staničení.

4.3 Dopravní značení, označení objektu

SDZ i OM bez závad. VDZ je z asi 10% stráveno.

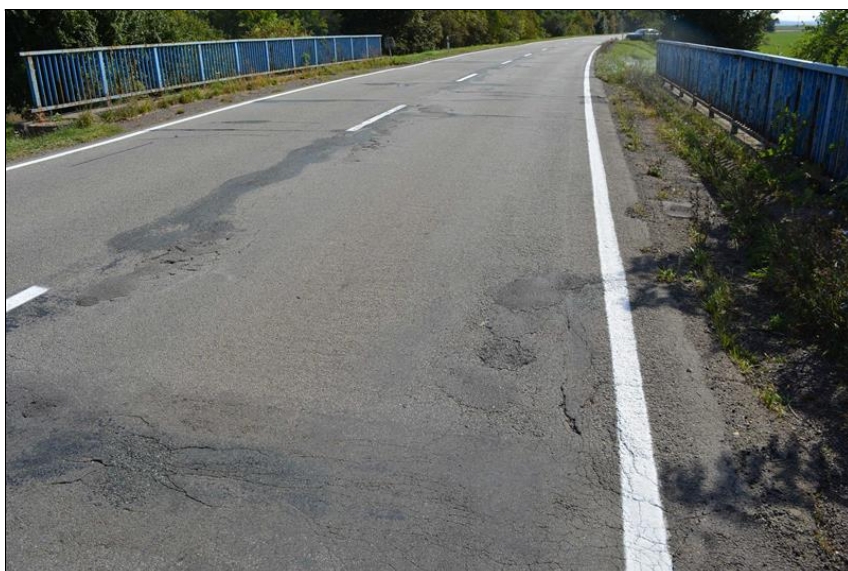
Celkový pohled na vozovku na mostě od OP1.

3.1 Vozovka

Vozovka je zvlněná s nerovnostmi, trhlinami a vysprávkami s tvorbou nových výtluků. Krajinice jsou zanesené s uchycenou vegetací která prorůstá do kamen. obrub.

- [1] 3.1 Vozovka Z a od mostu odstranit nečistoty a vegetaci.

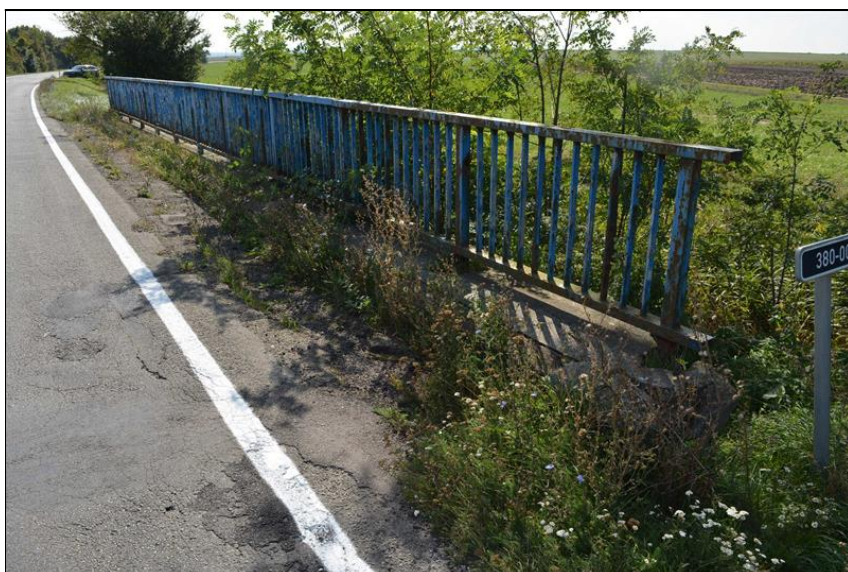
Pravá mostní římsa se zábradlím od OP1.

3.3 Římsy, obrubníky, zálivky

Omítka z uměl. kamene na římsách je s trhlinami, místy popraskaná, na horním povrchu konců říms odpadá. Rozpadlý je beton na začátku pravé římsy, Zde je obnažená výztuž a sloupek zábradlí. Na fasádě říms jsou patrné stopy zátoků pod omítkou. Uprostřed pravé římsy (v menším rozsahu v oblasti dilatace nad pravým křídlem OP2) je odpadá část okapního nosu na celou výšku její fasády. Přetok římsy v tomto místě srážkovou vodou způsobuje rychlou korozi obnažené výztuže a významnou degradaci betonu krajního nosníku.

| [3] 3.3 Římsy, obrubníky, zálivky | Na pravé římse provést lokální opravu jejího začátku a okapního nosu uprostřed vč. sanace degradovaného povrchu betonu krajního nosníku pod římsou. |

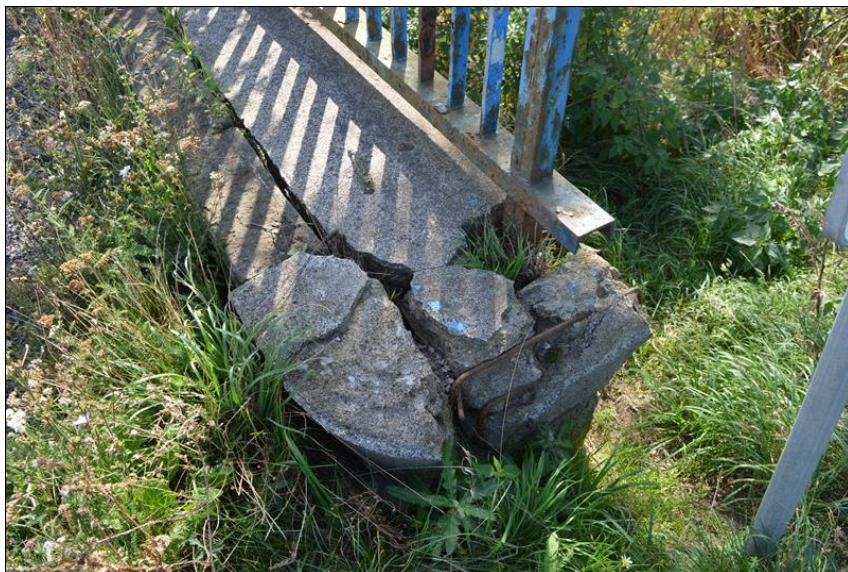
okapního nosu na celou výšku její fasády. Přetok římse v tomto místě srážkovou vodou způsobuje rychlou korozi obnažené výztuže a významnou degradaci betonu krajního nosníku.

Detail P římse v předpolí OP1.

4.2 Zábradlí

Zábradlí je nenormové a z pohledu úrovně zadržení vozidel nedostatečné. Silně koroduje, zejména v místech kotvení. U OP1 vpravo je kotvení krajního sloupku zcela uvolněno.

3.3 Římse, obrubníky, zálivky

Omítka z uměl. kamene na římсах je s trhlinami, místy popraskaná, na horním povrchu konců římse odpadá. Rozpadlý je beton na začátku pravé římse. Zde je obnažená výztuž a sloupek zábradlí. Na fasádě římse jsou patrné stopy zátok pod omítkou. Uprostřed pravé římse (v menším rozsahu v oblasti dilatace nad pravým křídlem OP2) je odpadlá část

| [4] 4.2 Zábradlí | Provést opravu kotvení zábradlí na začátku pravé římsy u OP1. Osadit na konce zábradlí SDZ upozorňující na nedostatečnost záchytného systému (2x 2ks Z4) . |

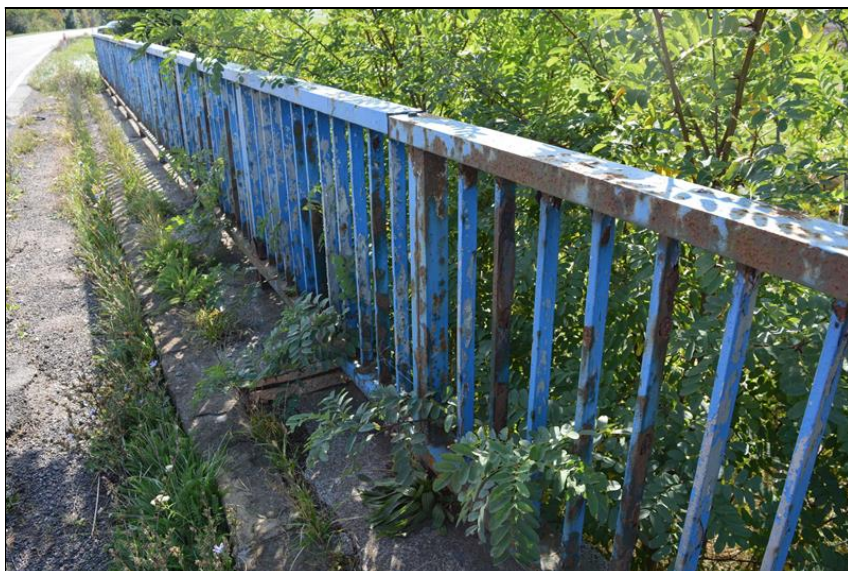
Detail P zábradlí.

4.2 Zábradlí

Zábradlí je nenormové a z pohledu úrovně zadržení vozidel nedostatečné. Silně koroduje, zejména v místech kotvení. U OP1 vpravo je kotvení krajního sloupku zcela uvolněno.

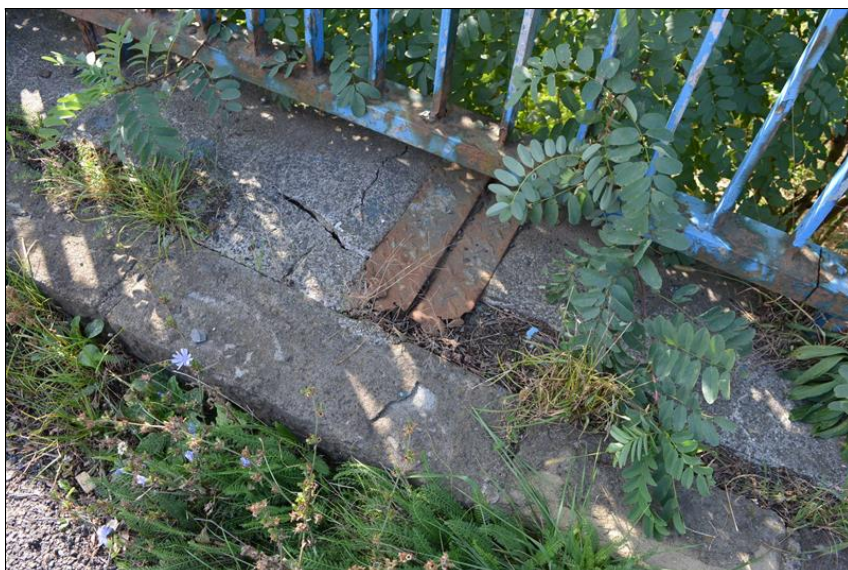
Detail MZ v P římse nad OP1.

2.3 Mostní závěry

Z pohledu vodotěsnosti - nefunkční. Krycí plechy dilatací v římse silně korodují.

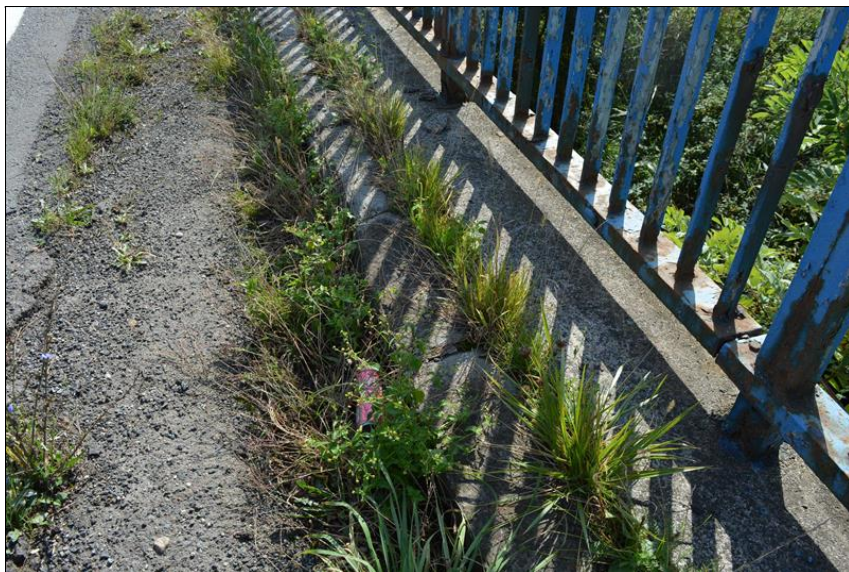
Detail P řimsy.

3.3 Řimsy, obrubníky, zálivky

Omítka z uměl. kamene na řimsách je s trhlinami, místy popraskaná, na horním povrchu konců říms odpadá. Rozpadlý je beton na začátku pravé řimsy. Zde je obnažená výztuž a sloupek zábradlí. Na fasádě říms jsou patrné stopy zátoků pod omítku. Uprostřed pravé řimsy (v menším rozsahu v oblasti dilatace nad pravým křídlem OP2) je odpadá část okapního nosu na celou výšku její fasády. Přetok řimsy v tomto místě srážkovou vodou způsobuje rychlou korozi obnažené výztuže a významnou degradaci betonu krajního nosníku.

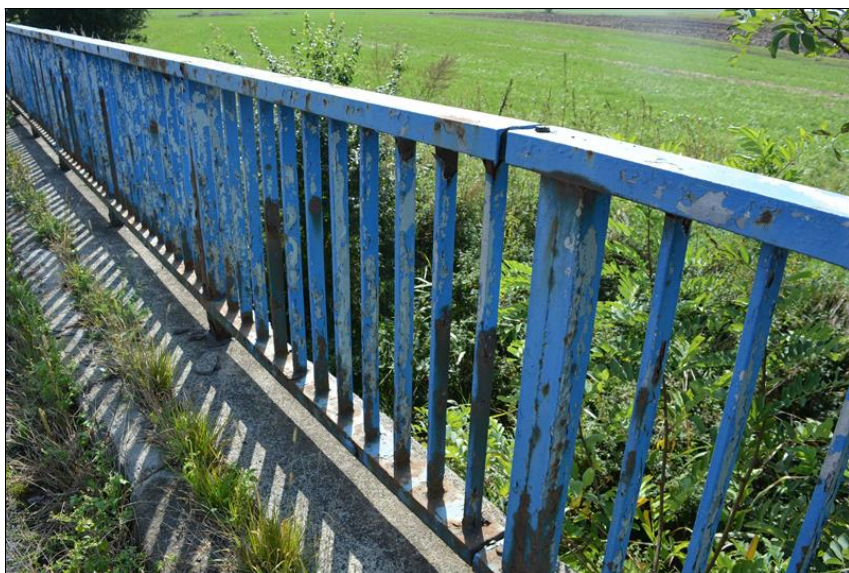
Detail P zábradlí.

4.2 Zábradlí

Zábradlí je nenormové a z pohledu úrovně zadržení vozidel nedostatečné. Silně koroduje, zejména v místech kotvení. U OP1 vpravo je kotvení krajního sloupku zcela uvolněno.

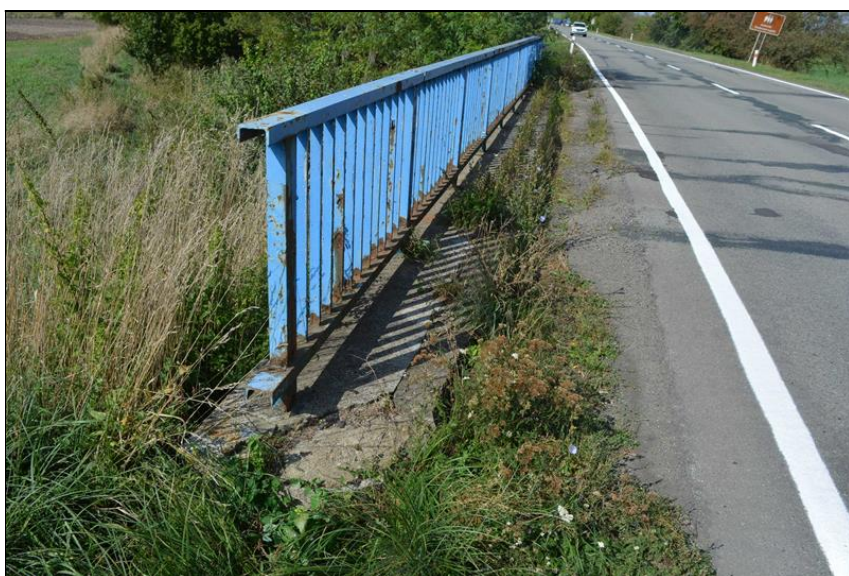
Pravá mostní římsa se zábradlím od OP2.

4.2 Zábradlí

Zábradlí je nenormové a z pohledu úrovně zadržení vozidel nedostatečné. Silně koroduje, zejména v místech kotvení. U OP1 vpravo je kotvení krajního sloupku zcela uvolněno.

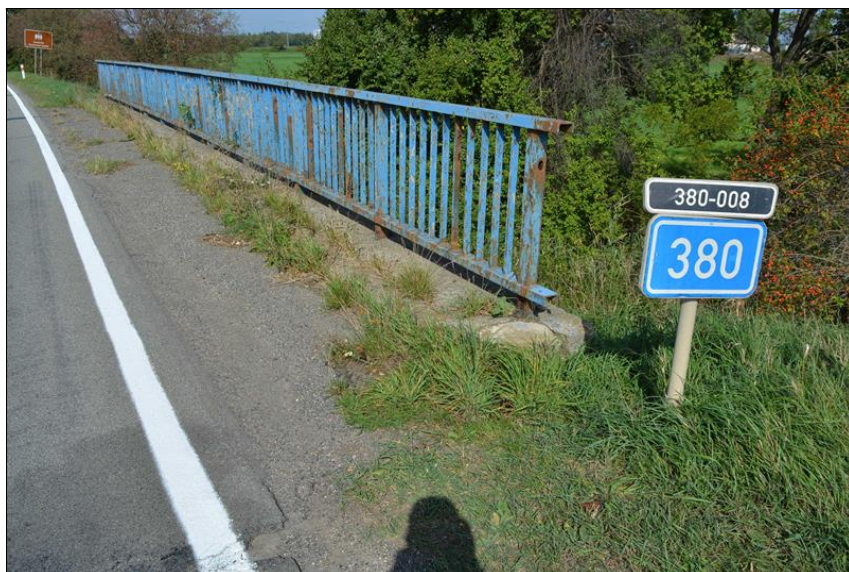
Levá mostní římsa se zábradlím od OP2.

3.3 Římsy, obrubníky, zálivky

Omítka z uměl. kamene na římsách je s trhlinami, místy popraskaná, na horním povrchu konců říms odpadá. Rozpadlý je beton na začátku pravé římsy, Zde je obnažená výztuž a sloupek zábradlí. Na fasádě říms jsou patrné stopy zátok pod omítkou. Uprostřed pravé římsy (v menším rozsahu v oblasti dilatace nad pravým křídlem OP2) je odpadlá část okapního nosu na celou výšku její fasády. Přetok římsy v tomto místě srážkovou vodou způsobuje rychlou korozi obnažené výztuže a významnou degradaci betonu krajního nosníku.

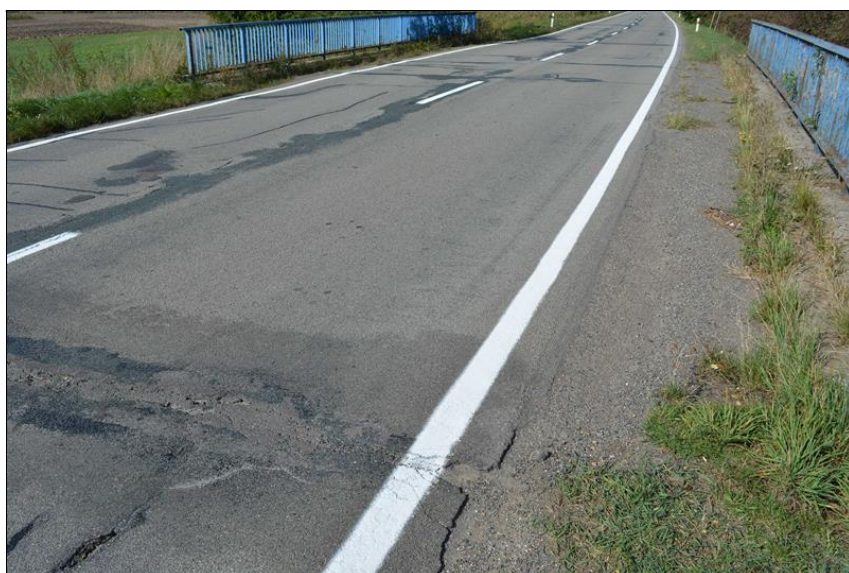
Celkový pohled na vozovku na mostě od OP2.

3.1 Vozovka

Vozovka je zvlněná s nerovnostmi, trhlinami a vysprávkami s tvorbou nových výtluků. Krajnice jsou zanesené s uchycenou vegetací která prorůstá do kamen. obrub.

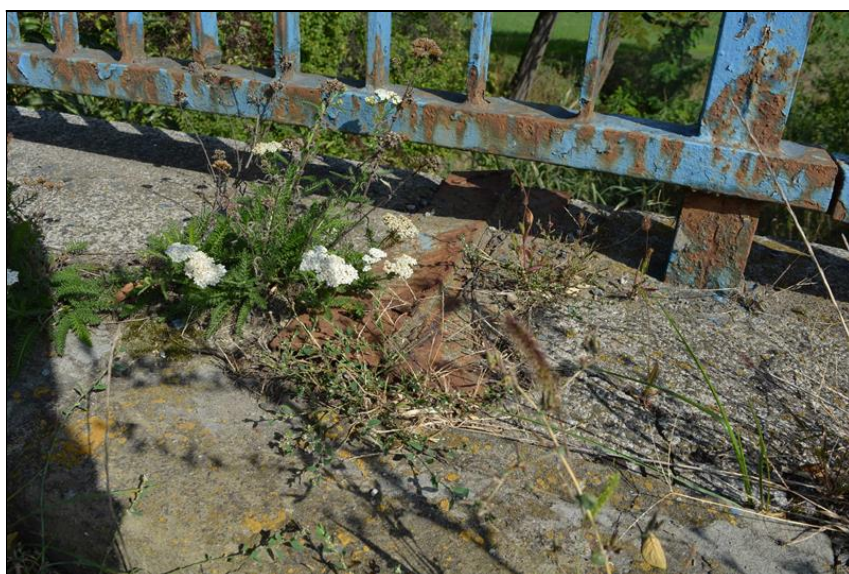
Detail MZ v L římsě nad OP2.

2.3 Mostní závěry

Z pohledu vodotěsnosti - nefunkční. Krycí plechy dilatací v římsě silně korodují.

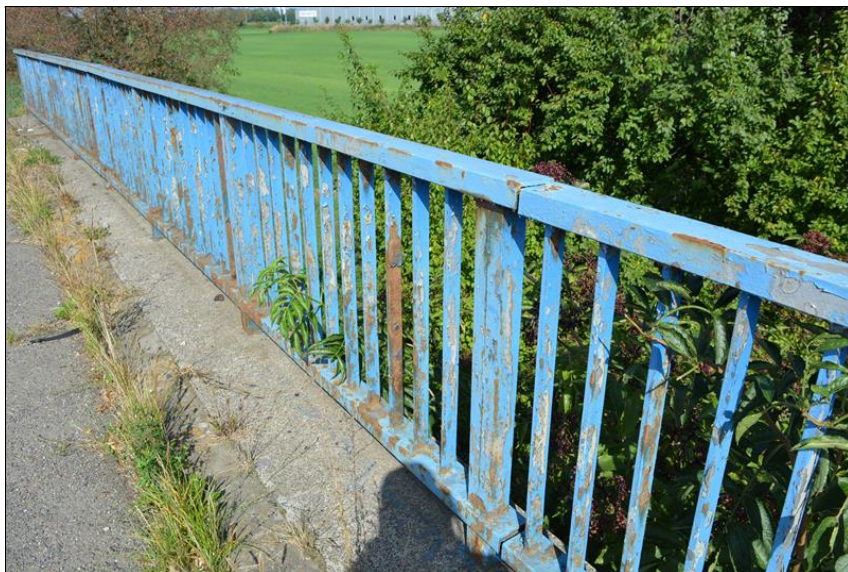
Detail L zábradlí.

4.2 Zábradlí

Zábradlí je nenormové a z pohledu úrovně zadržení vozidel nedostatečné. Silně koroduje, zejména v místech kotvení. U OP1 vpravo je kotvení krajního sloupku zcela uvolněno.

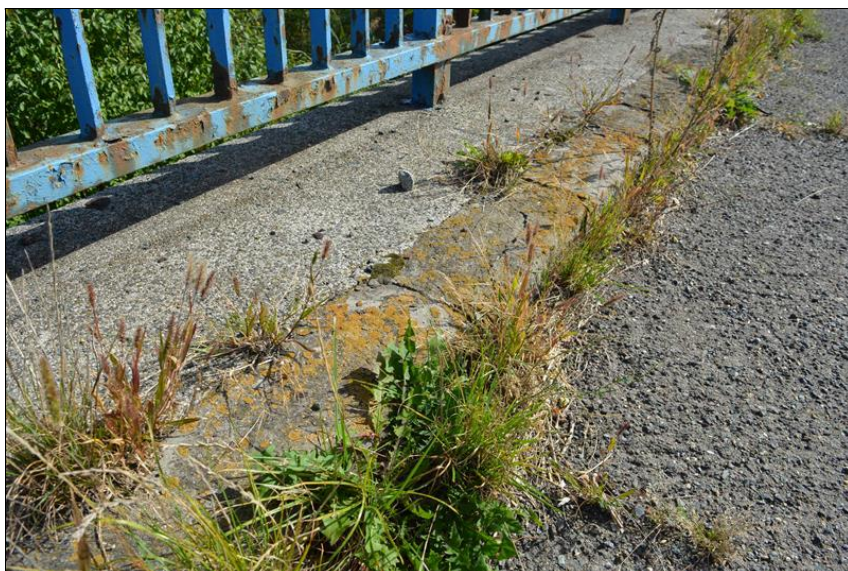
Detail L římsy.

3.3 Římsy, obrubníky, zálivky

Omítka z uměl. kamene na římsách je s trhlinami, místy popraskaná, na horním povrchu konců říms odpadá. Rozpadlý je beton na začátku pravé římsy. Zde je obnažená výztuž a sloupek zábradlí. Na fasádě říms jsou patrné stopy zátok pod omítkou. Uprostřed pravé římsy (v menším rozsahu v oblasti dilatace nad pravým křídlem OP2) je odpadlá část okapního nosu na celou výšku její fasády. Přetok římsy v tomto místě srážkovou vodou způsobuje rychlou korozi obnažené výztuže a významnou degradaci betonu krajního nosníku.

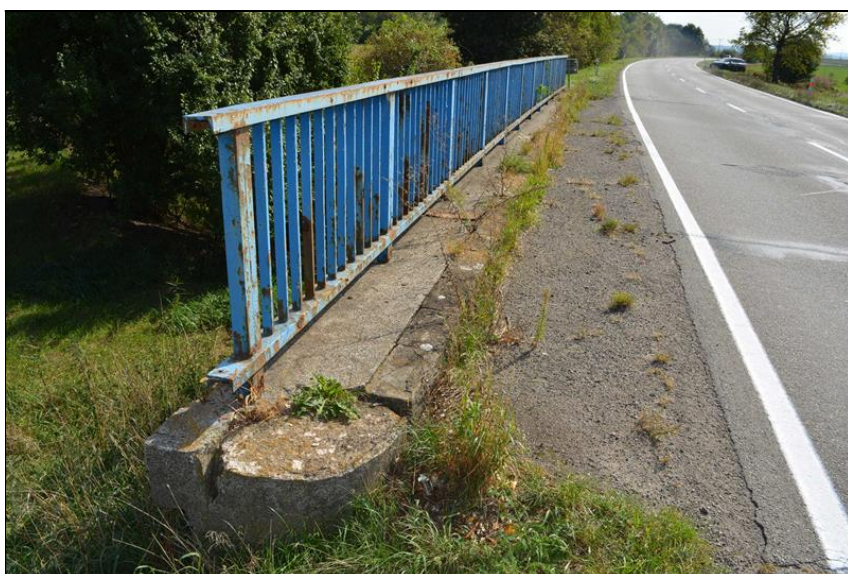
Levá mostní římsa se zábradlím od OP1.

4.2 Zábradlí

Zábradlí je nenormové a z pohledu úrovně zadržení vozidel nedostatečné. Silně koroduje, zejména v místech kotvení. U OP1 vpravo je kotvení krajního sloupku zcela uvolněno.

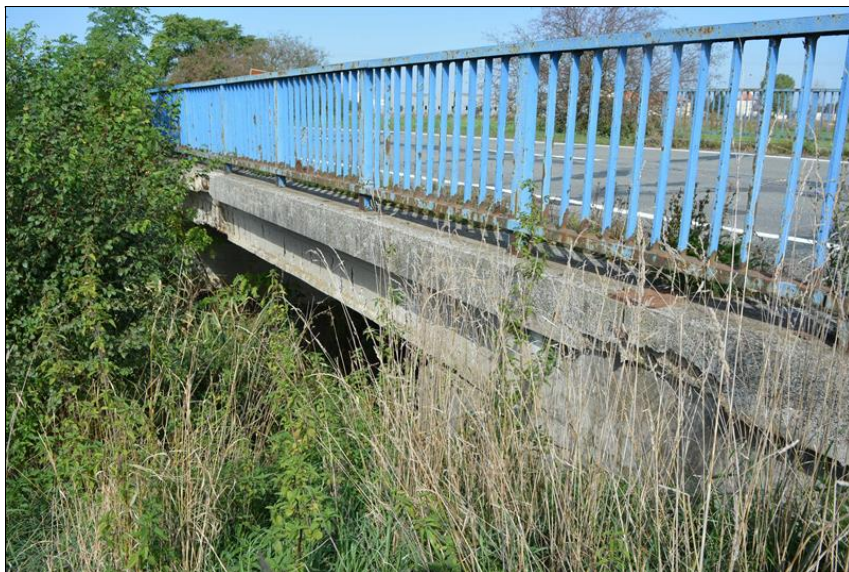
Boční pohled na most zprava proti směru toku.

4.6 Území pod mostem a přístup cesty

V korytě vodoteče nánosy bahna. Přístup bez větších problémů.

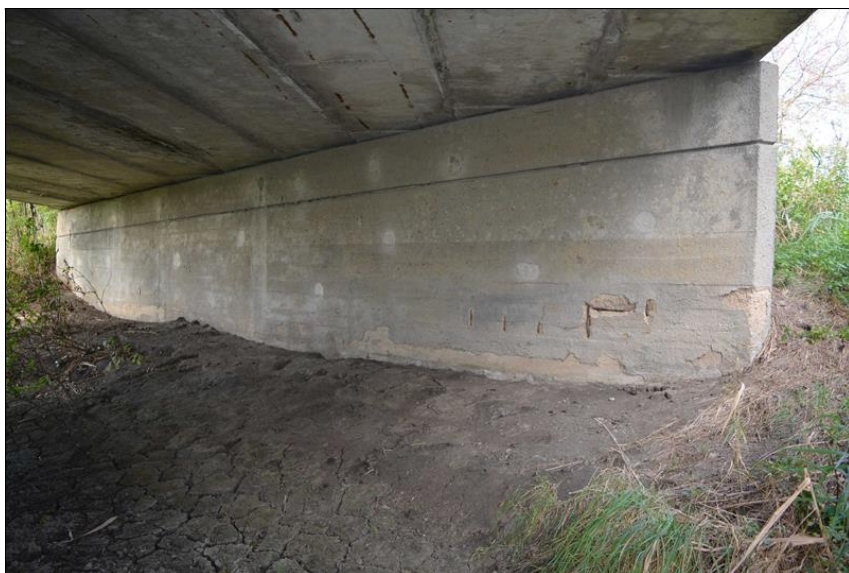
Pohled na OP1 zleva.

1.1 Základy mostních podpěr a křídel

Na mostním objektu nebyly shledány žádné závady, které by ukazovaly na možné poruchy v založení mostu.

1.2 Mostní podpěry křídla a čelní zdi

Na pravé straně resp. boku OP1 dochází vlivem zátoků přes ložnou spáru k degradaci betonu úložného prahu. Zleva je beton OP1 degradován ve spodní části dříku v místech s odpadlou omítkou, lokálně obnažená výztuž koroduje. Na spodní pozorovatelné části OP2 jsou na pravé polovině dříku utvořeny dvě kaverny o rozměru větší délky asi 1,0 m a hloubky asi 0,4 m. Rozsah celkové velikosti kaveren není

zřejmý - jejich dno je zanesené bahnem.

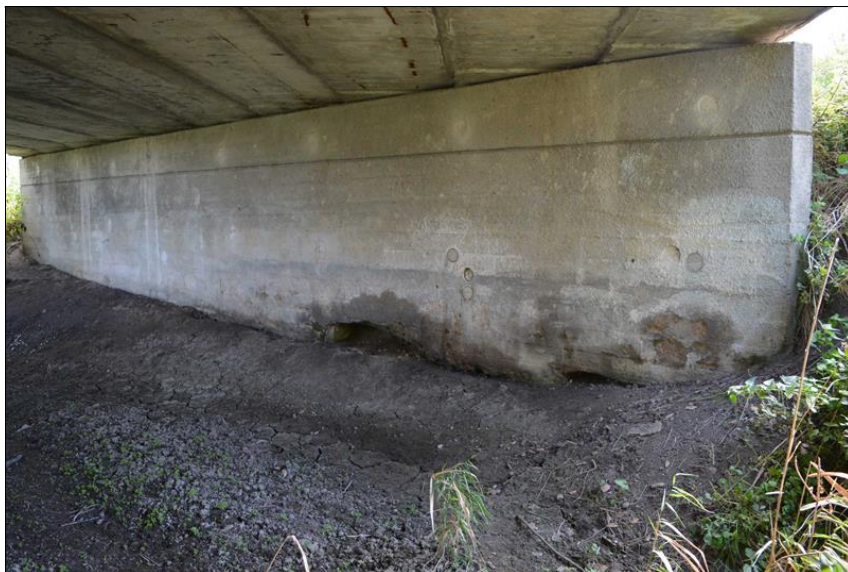
Pohled na OP2 zprava.

1.1 Základy mostních podpěr a křídel

Na mostním objektu nebyly shledány žádné závady, které by ukazovaly na možné poruchy v založení mostu.

1.2 Mostní podpěry křídla a čelní zdi

Na pravé straně resp. boku OP1 dochází vlivem zátoků přes ložnou spáru k degradaci betonu úložného prahu. Zleva je beton OP1 degradován ve spodní části dříku v místech s odpadlou omítkou, lokálně obnažená výztuž koroduje. Na spodní pozorovatelné části OP2 jsou na pravé polovině dříku utvořeny dvě kaverny o rozměru větší délky asi 1,0 m a hloubky asi 0,4 m. Rozsah celkové velikosti kaveren není

- [2] 1.2 Mostní podpěry křídla a čelní zdi Po celkovém obnažení a propláchnutí provést zaplnění kaveren OP2 betonem.

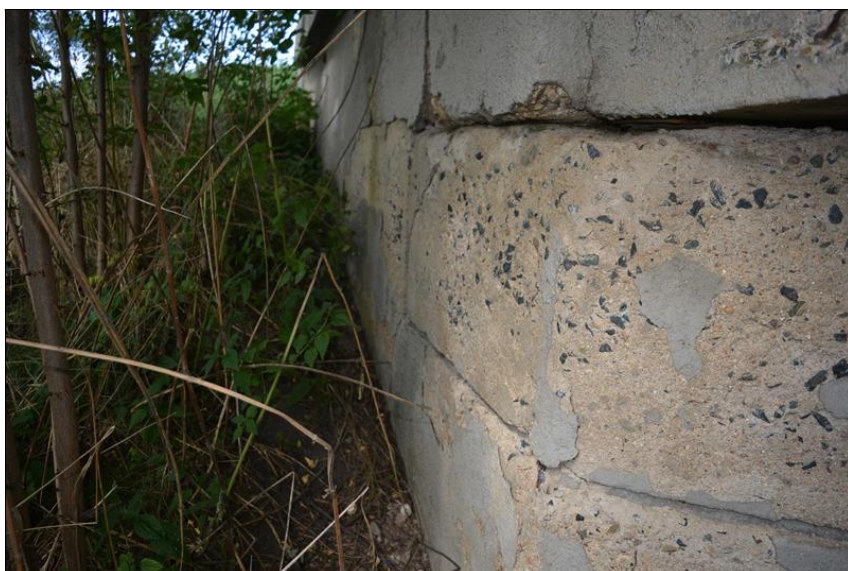
P křídlo OP1.

1.2 Mostní podpěry křídla a čelní zdi

Na pravé straně resp. boku OP1 dochází vlivem zátoků přes ložnou spáru k degradaci betonu úložného prahu. Zleva je beton OP1 degradován ve spodní části dříku v místech s odpadlou omítkou, lokálně obnažená výztuž koroduje. Na spodní pozorovatelné části OP2 jsou na pravé polovině dříku utvořeny dvě kaverny o rozměru větší délky asi 1,0 m a hloubky asi 0,4 m. Rozsah celkové velikosti kaveren není zřejmý - jejich dno je zanesené bahnem.

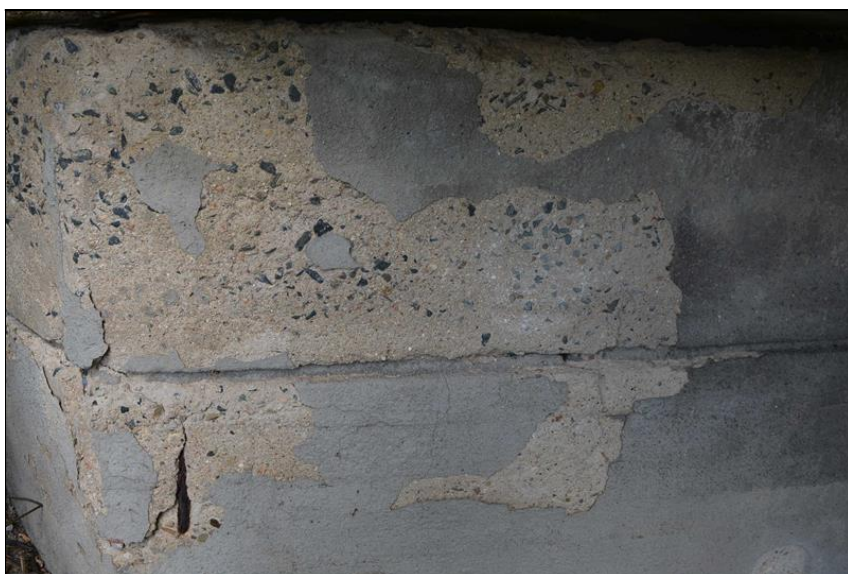
Detail líce OP1 vpravo.

1.2 Mostní podpěry křídla a čelní zdi

Na pravé straně resp. boku OP1 dochází vlivem zátoků přes ložnou spáru k degradaci betonu úložného prahu. Zleva je beton OP1 degradován ve spodní části dříku v místech s odpadlou omítkou, lokálně obnažená výztuž koroduje. Na spodní pozorovatelné části OP2 jsou na pravé polovině dříku utvořeny dvě kaverny o rozměru větší délky asi 1,0 m a hloubky asi 0,4 m. Rozsah celkové velikosti kaveren není zřejmý - jejich dno je zanesené bahnem.

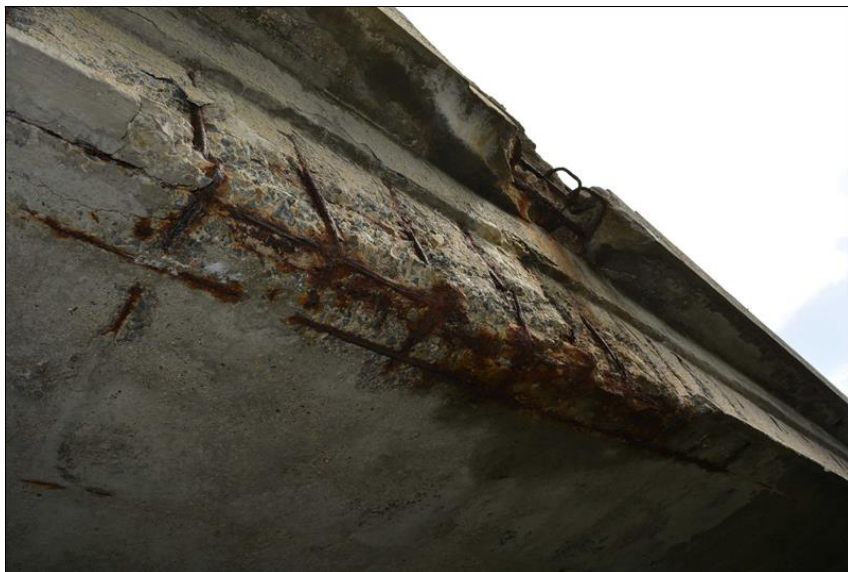
Detail boku a podhledu NK mostu a římsy vpravo.

2.1 Nosná konstrukce

Podhled a fasádní boky nosné konstrukce s lokálně odskočenou krycí vrstvou výztuže. Výztuž koroduje. Průsaky spárami mezi nosníky (zejména krajové spáry) a na jejich koncích přes netěsné překrytí dilatační spár. K významnější degradaci povrchu betonu dochází na podhledu 2. nosníku zprava před OP1 a na fasádní ploše pravého krajního nosníku pod odpadlou částí okapního nosu římsy. Místo je zvlhlé, povrch betonu s vyplaveným cementovým tmelem, obnažená výztuž silně koroduje.

3.3 Římsy, obrubníky, zálivky

Omítka z uměl. kamene na římsách je s trhlinami, místy popraskaná, na horním povrchu konců říms odpadá. Rozpadlý je beton na začátku pravé římsy. Zde je obnažená výztuž a sloupek zábradlí. Na fasádě říms jsou patrné stopy zátoků pod omítkou. Uprostřed pravé římsy (v menším rozsahu v oblasti dilatace nad pravým křídlem OP2) je odpadlá část okapního nosu na celou výšku její fasády. Přetok římsy v tomto místě srážkovou vodou způsobuje rychlou korozi obnažené výztuže a významnou degradaci betonu krajního nosníku.

| [5] 2.1 Nosná konstrukce | Nechat zpracovat ZPD na celkovou opravu mostu a opravu mostu provést. |

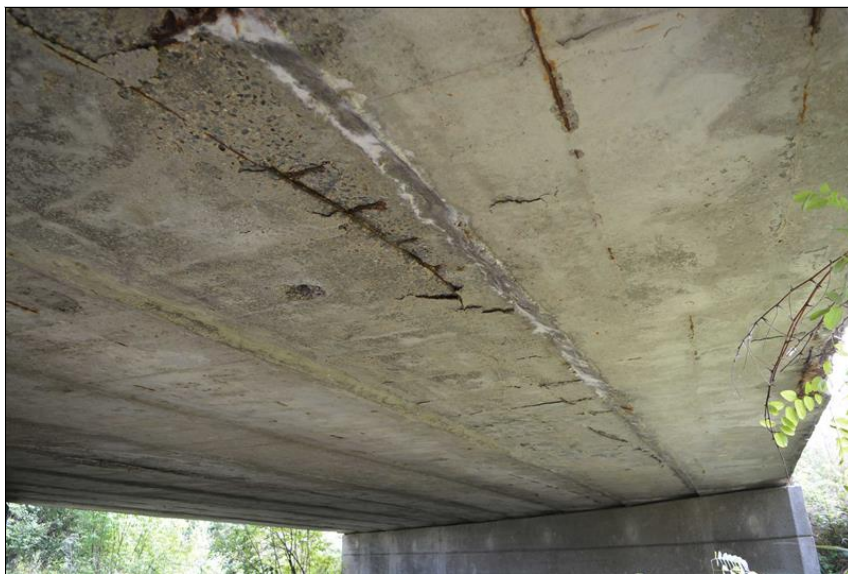
Celkový pohled na podhled NK mostu zprava od OP1.

2.1 Nosná konstrukce

Podhled a fasádní boky nosné konstrukce s lokálně odskočenou krycí vrstvou výztuže. Výztuž koroduje. Průsaky spárami mezi nosníky (zejména krajové spáry) a na jejich koncích přes netěsné překrytí dilatační spár. K významnější degradaci povrchu betonu dochází na podhledu 2. nosníku zprava před OP1 a na fasádní ploše pravého krajního nosníku pod odpadlou částí okapního nosu římsy. Místo je zvlhlé, povrch betonu s vyplaveným cementovým tmelem, obnažená výztuž silně koroduje.

3.5 Izolační systém NK

Izolační systém s poruchami patrnými na podhledu spár mezi nosníky a u dilatačních spár koncích NK.

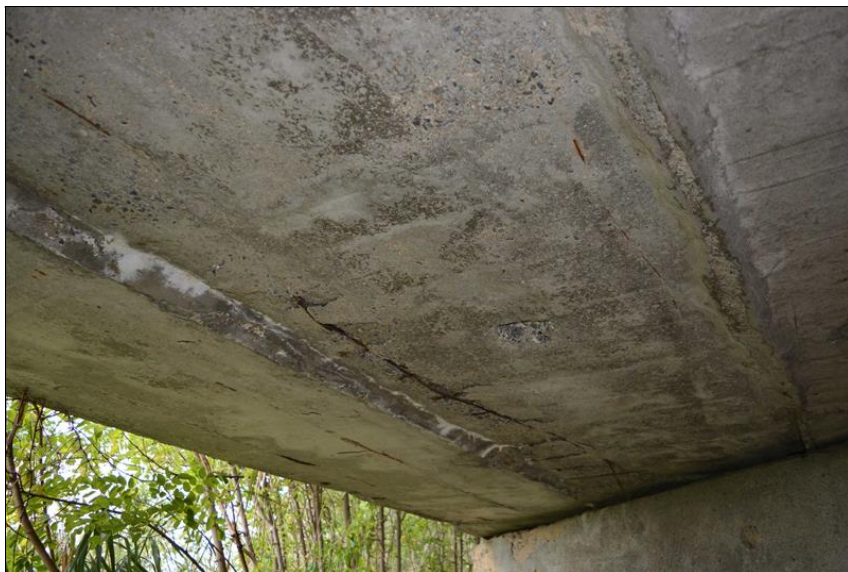
Detail pohledu NK mostu vpravo k OP1.

2.1 Nosná konstrukce

Podhled a fasádní boky nosné konstrukce s lokálně odskočenou krycí vrstvou výztuže. Výztuž koroduje. Průsaky spárami mezi nosníky (zejména krajové spáry) a na jejich koncích přes netěsné překrytí dilatační spár. K významnější degradaci povrchu betonu dochází na podhledu 2. nosníku zprava před OP1 a na fasádní ploše pravého krajního nosníku pod odpadlou částí okapního nosu římsy. Místo je zvlhlé, povrch betonu s vyplaveným cementovým tmelem, obnažená výztuž silně koroduje.

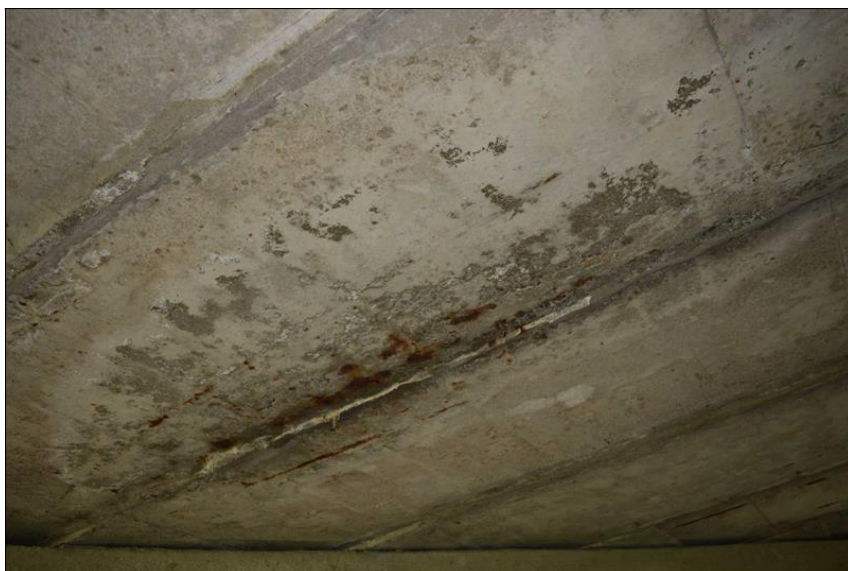
Detail pohledu NK mostu.

2.1 Nosná konstrukce

Podhled a fasádní boky nosné konstrukce s lokálně odskočenou krycí vrstvou výztuže. Výztuž koroduje. Průsaky spárami mezi nosníky (zejména krajové spáry) a na jejich koncích přes netěsné překrytí dilatační spár. K významnější degradaci povrchu betonu dochází na podhledu 2. nosníku zprava před OP1 a na fasádní ploše pravého krajního nosníku pod odpadlou částí okapního nosu římsy. Místo je zvlhlé, povrch betonu s vyplaveným cementovým tmelem, obnažená výztuž silně koroduje.

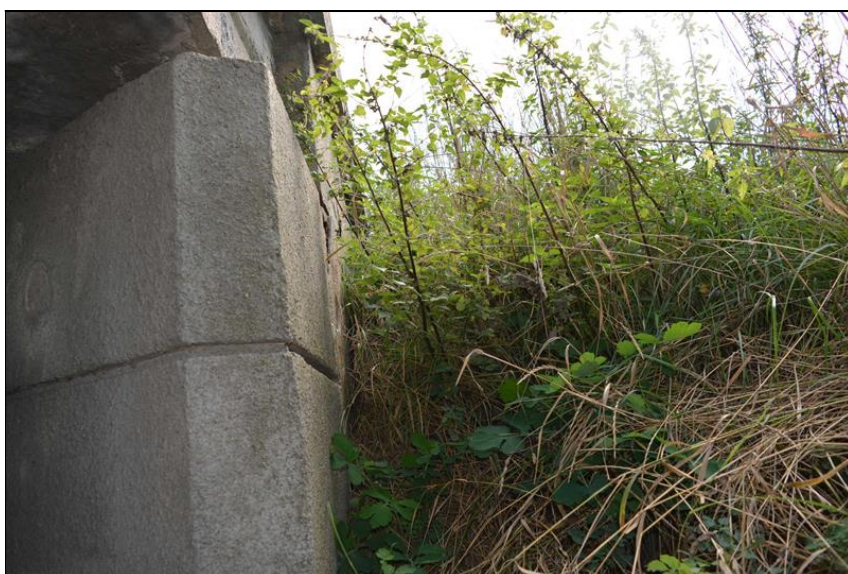
P křídlo OP2.

1.2 Mostní podpěry křídla a čelní zdi

Na pravé straně resp. boku OP1 dochází vlivem zátoků přes ložnou spáru k degradaci betonu úložného prahu. Zleva je beton OP1 degradován ve spodní části dříku v místech s odpadlou omítkou, lokálně obnažená výztuž koroduje. Na spodní pozorovatelné části OP2 jsou na pravé polovině dříku utvořeny dvě kaverny o rozměru větší délky asi 1,0 m a hloubky asi 0,4 m. Rozsah celkové velikosti kaveren není zřejmý - jejich dno je zanesené bahnem.

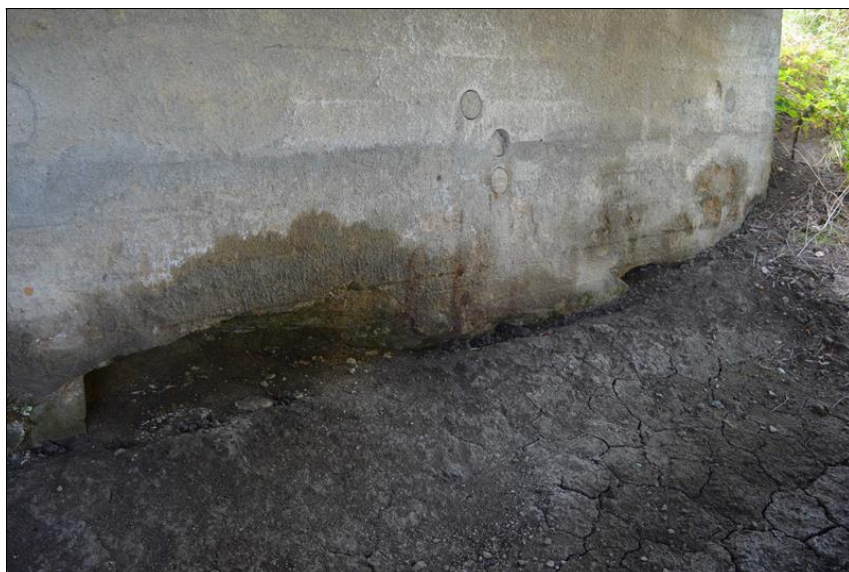
Detail líce paty OP2 vpravo.

1.2 Mostní podpěry křídla a čelní zdi

Na pravé straně resp. boku OP1 dochází vlivem zátok přes ložnou spáru k degradaci betonu úložného prahu. Zleva je beton OP1 degradován ve spodní části dříku v místech s odpadlou omítkou, lokálně obnažená výztuž koroduje. Na spodní pozorovatelné části OP2 jsou na pravé polovině dříku utvořeny dvě kaverny o rozměru větší délky asi 1,0 m a hloubky asi 0,4 m. Rozsah celkové velikosti kaveren není zřejmý - jejich dno je zanesené bahnem.

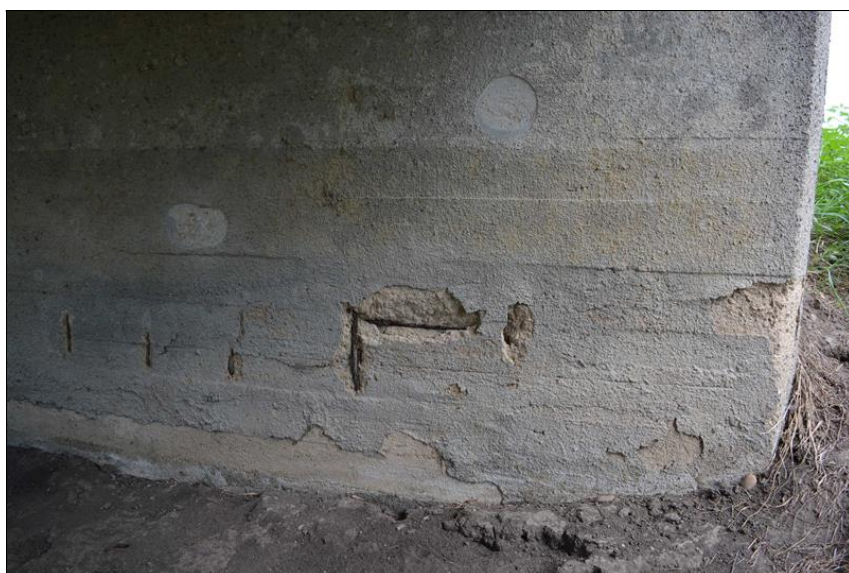
Detail líce OP1 vlevo.

1.2 Mostní podpěry křídla a čelní zdi

Na pravé straně resp. boku OP1 dochází vlivem zátok přes ložnou spáru k degradaci betonu úložného prahu. Zleva je beton OP1 degradován ve spodní části dříku v místech s odpadlou omítkou, lokálně obnažená výztuž koroduje. Na spodní pozorovatelné části OP2 jsou na pravé polovině dříku utvořeny dvě kaverny o rozměru větší délky asi 1,0 m a hloubky asi 0,4 m. Rozsah celkové velikosti kaveren není zřejmý - jejich dno je zanesené bahnem.

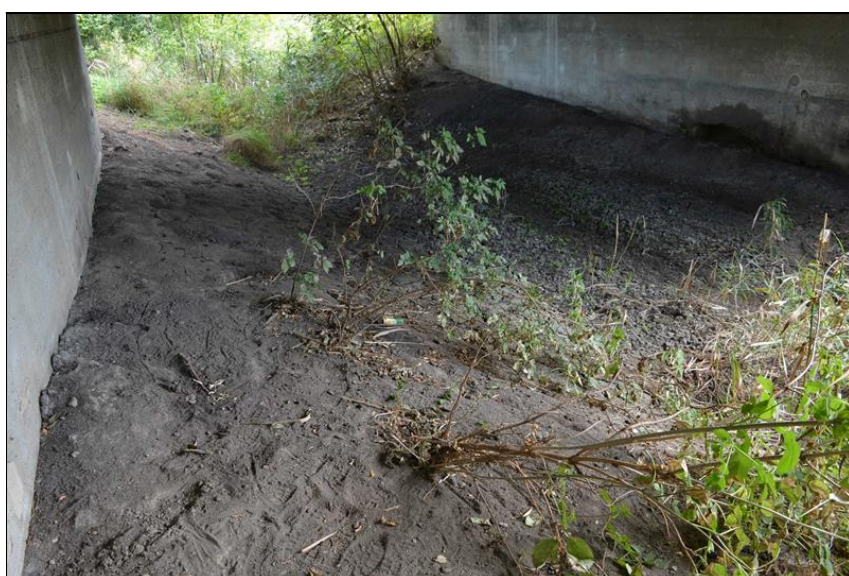
Celkový pohled na území pod mostem zprava.

4.6 Území pod mostem a přístup. cesty

V korytě vodoteče nánosy bahna. Přístup bez větších problémů.

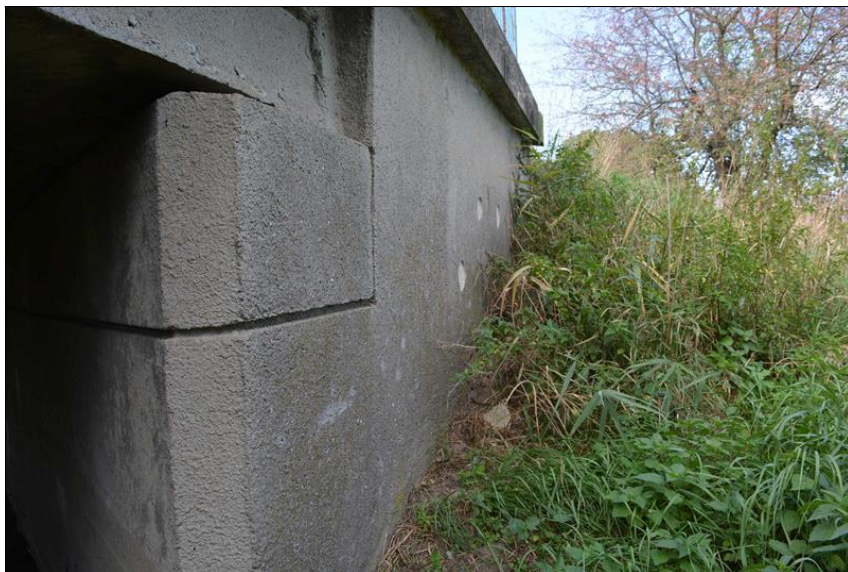
L křídlo OP1.

1.2 Mostní podpěry křídla a čelní zdi

Na pravé straně resp. boku OP1 dochází vlivem zátoků přes ložnou spáru k degradaci betonu úložného prahu. Zleva je beton OP1 degradován ve spodní části dřívku v místech s odpadlou omítkou, lokálně obnažená výztuž koroduje. Na spodní pozorovatelné části OP2 jsou na pravé polovině dřívku utvořeny dvě kaverny o rozměru větší délky asi 1,0 m a hloubky asi 0,4 m. Rozsah celkové velikosti kaveren není zřejmý - jejich dno je zanesené bahnem.

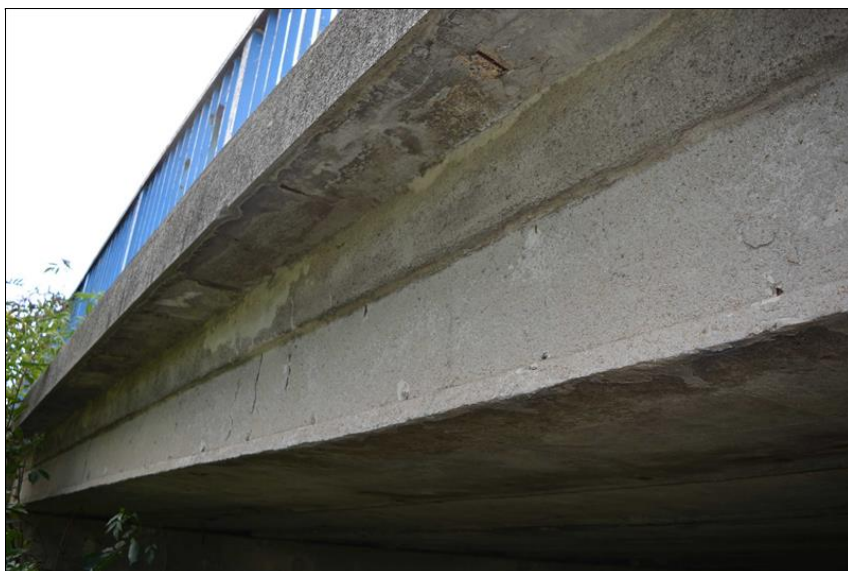
Detail boku a pohledu NK mostu a římsy vlevo.

2.1 Nosná konstrukce

Podhled a fasádní boky nosné konstrukce s lokálně odskočenou krycí vrstvou výztuže. Výztuž koroduje. Průsaky spárami mezi nosníky (zejména krajové spáry) a na jejich koncích přes netěsné překrytí dilatační spár. K významnější degradaci povrchu betonu dochází na podhledu 2. nosníku zprava před OP1 a na fasádní ploše pravého krajního nosníku pod odpadlou částí okapního nosu římsy. Místo je zvlhlé, povrch betonu s vyplaveným cementovým tmelem, obnažená výztuž silně koroduje.

3.3 Římsy, obrubníky, zálivky

Omítka z uměl. kamene na římsách je s trhlinami, místy popraskaná, na horním povrchu konců říms odpadlá. Rozpadlý je beton na začátku pravé římsy. Zde je obnažená výztuž a sloupek zábradlí. Na fasádě říms jsou patrné stopy zátoků pod omítkou. Uprostřed pravé římsy (v menším rozsahu v oblasti dilatace nad pravým křídlem OP2) je odpadlá část okapního nosu na celou výšku její fasády. Přetok římsy v tomto místě srážkovou vodou způsobuje rychlou korozi obnažené výztuže a významnou degradaci betonu krajního nosníku.

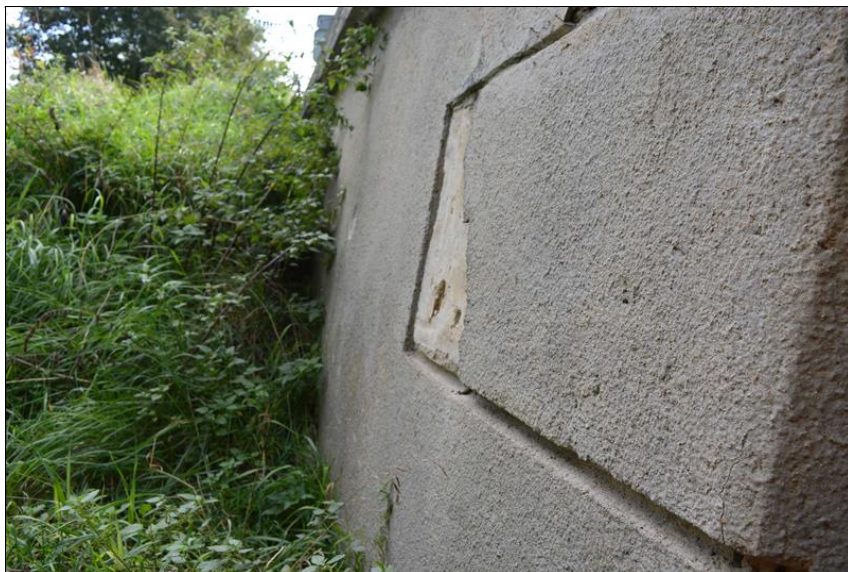
L křídlo OP2.

1.2 Mostní podpěry křídla a čelní zdi

Na pravé straně resp. boku OP1 dochází vlivem zátoků přes ložnou spáru k degradaci betonu úložného prahu. Zleva je beton OP1 degradován ve spodní části dřívku v místech s odpadlou omítkou, lokálně obnažená výztuž koroduje. Na spodní pozorovatelné části OP2 jsou na pravé polovině dřívku utvořeny dvě kaverny o rozměru větší délky asi 1,0 m a hloubky asi 0,4 m. Rozsah celkové velikosti kaveren není zřejmý - jejich dno je zanesené bahnem.

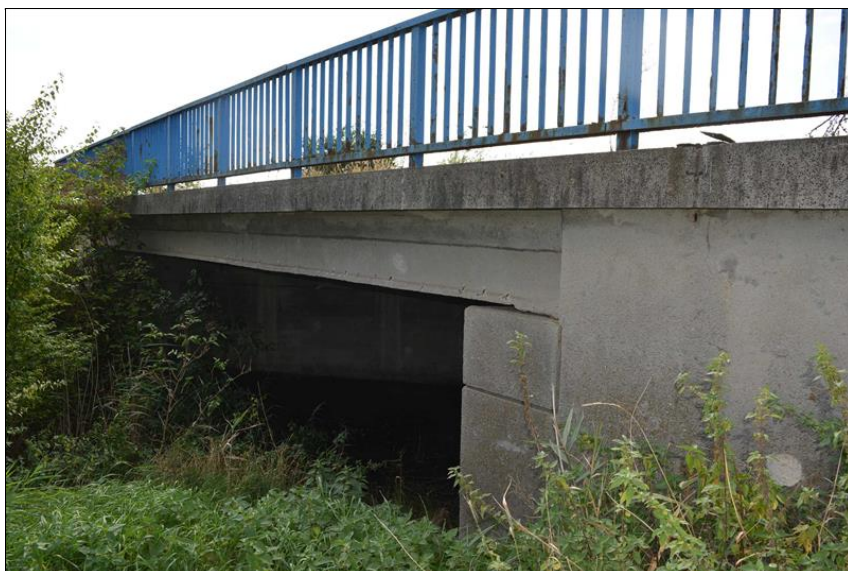
Boční pohled na most zleva po směru toku.

4.6 Území pod mostem a přístup. cesty

V korytě vodoteče nánosy bahna. Přístup bez větších problémů.
