Most 41621-2

Most přes Jihlavu za Ivání

HLAVNÍ PROHLÍDKA

Datum provedení prohlídky: 19.6.2023

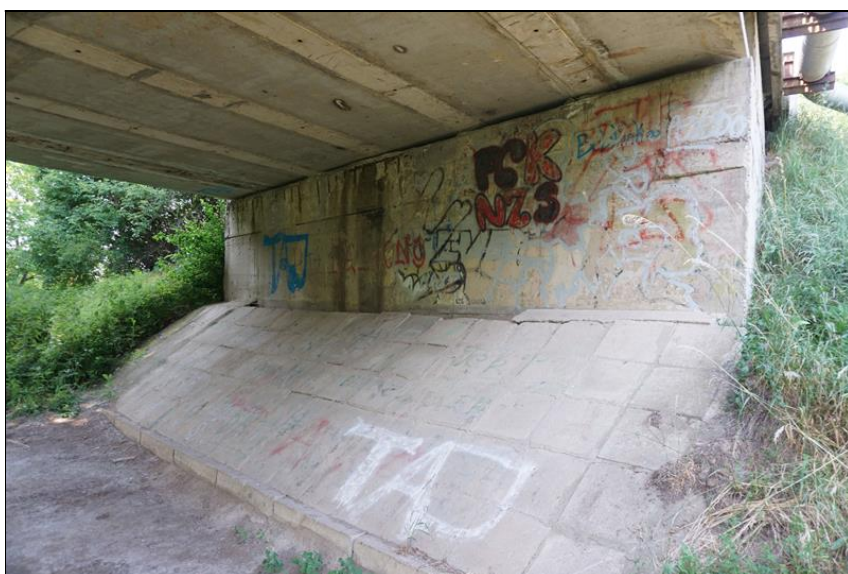
Pohled na opěru OP1 z levé strany.

[1.1]	1.1	Základy mostních podpěr a křídel	Bez provedení sond nelze posoudit stav základů. Mostní objekt nevykazuje závady pocházející od možných poruch založení. Zemní těleso bez viditelných geometrických změn.
[1.2]	1.2	Mostní podpěry křídla a čelní zdi	OP1: Na čelo opěry zatéká především v její pravé polovině, kde jsou patrné stopy po zátocích z úlož. prahu. Silné zátoky do opěry jsou pozorovatelné i na jejím pravém boku. Mapy stoků jsou zbarvené povlaky řas. Pod čelní hranou úlož. prahu se tvoří podélná trhlina. Pod trhlinou je odhalena svislá výztuž s malým krytím. Směrem ke středu opěry je v hraně již znatelný odskok betonu. Na čele levé poloviny opěry nejsou zátoky zřetelné. Tato

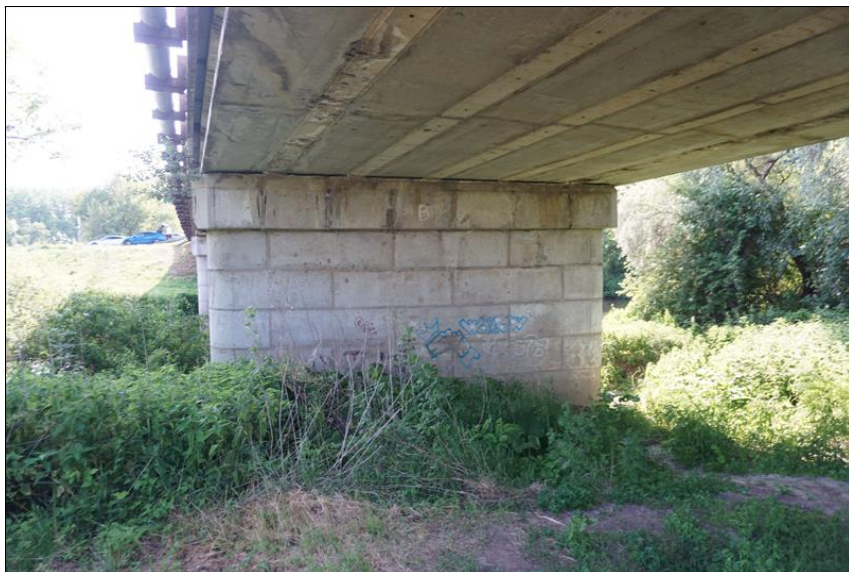
Pohled na pilíř P2 po směru staničení.

část opěry je celoplošně pomalována graffiti. P2: Na úlož. prahu jsou patrné stopy zátoků. Na oblých bocích a dnech ÚP je lokálně odražená krycí vrstva s obnaženou korodující výztuží. K odsoků krycí vrstvy dochází ojediněle také na čelních plochách ÚP. Na horní ploše ÚP zleva je uchycená vegetace. Dřík P2 bez znatelných závad. P3: Stopy zátoků shora jsou na ÚP patrné na pravé straně v prostoru 2. pole, ale k intenzivnímu zatékání dochází pod 3. nosníkem zleva v prostoru 3. pole. Zde je čelní plocha ÚP pod nosníkem (v pohledu od OP4) vlhká a pokryta povlaky až zčernalých řas. Beton ÚP místy odskakuje v krycí vrstvě. Obnažená výztuž je patrná na dně ÚP půdorysně přesahující tvar dříku pilíře. Beton dříku má slabě odhalenou výztuž na pravé straně jak z 2., tak z 3. pole v místě stoků. OP4: Na opěru silně zatéká dilatační spárou NK v místě pravého krajního nosníku. ZZ má stokem na pravém kraji degradovaný beton, 2 pruty svislé výztuže jsou vyhrzlé. Mapa stečeniny na pravém boku opěry je zvodnělá a pokrytá řasami. Z pravého boku ÚP ční uřezaná výztuž. Stopy vlhkosti nebo slabších zátoků jsou patrné na čelní ploše OP i jejím boku.

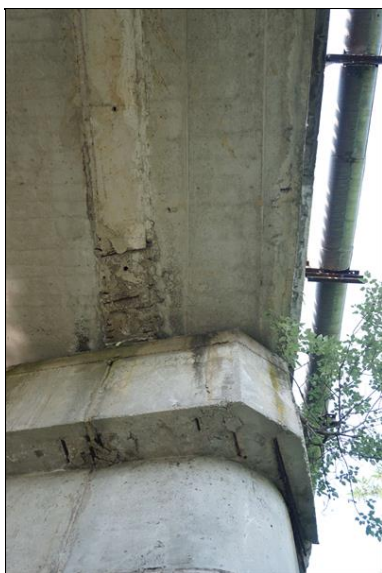
Na bocích krajních nosníků jsou po celé délce mostu stopy po zatékání pod římsami, degradace betonu, obnažená korodující výztuž. V podhledu NK jsou stopy po zatékání a vápenné výluhy kolem spár mezi krajními nosníky. Dobetonávky spár jsou místy silně degradované s odhalenou korodující výztuží. V místě vyústění odvodňovačů je z důvodu nevhodného ukončení či absence odvodňovacích trubek silná degradace betonu a obnažená korodující výztuž.

Podhled pilíře a krajního styku nosníku. Degrace povrchu, vystupující výzutž, která koroduje,

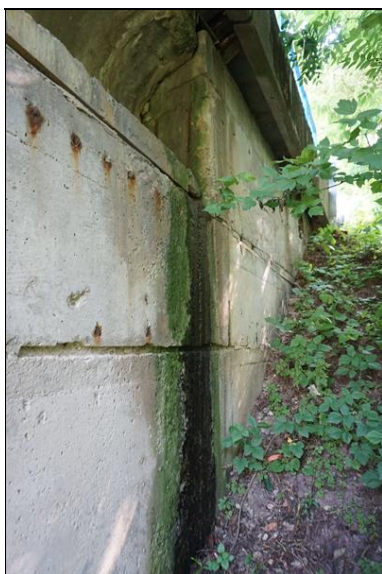
Detail pravé strany opěry OP4 - jasné známky zatékání na úložný prah, následná degradace povrchů.

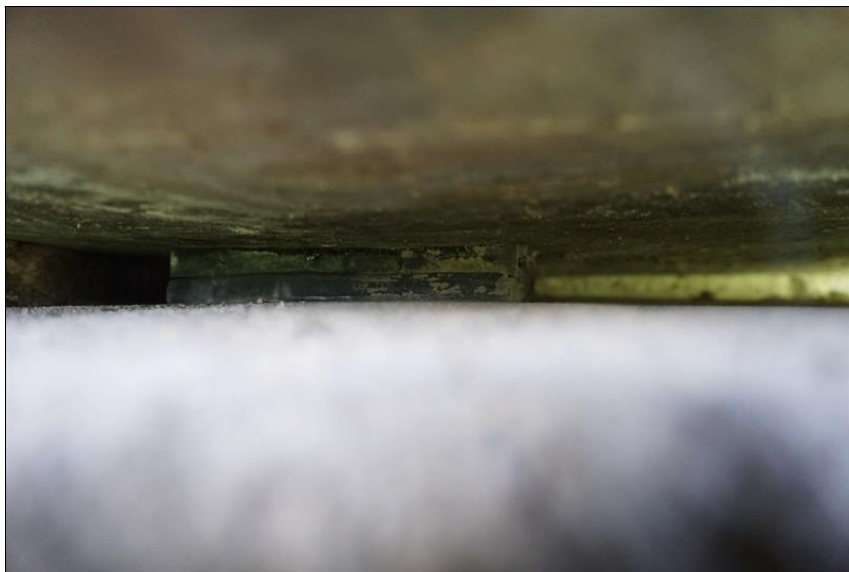
Stav ložisek byl pozorovatelný jen z bočních stran opěr. Pozorovaná elastomerová ložiska byla bez zjevných závad.

Detail ložiska na levé straně opěry OP4.

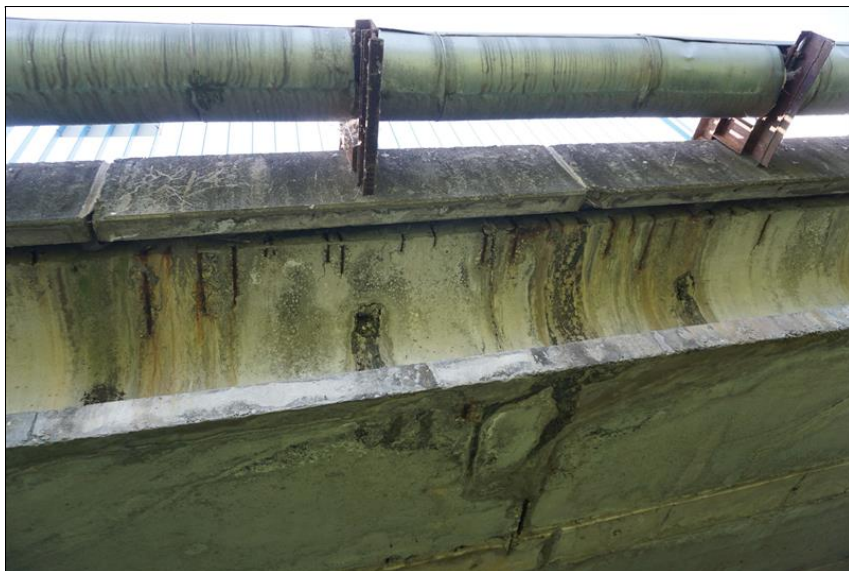
Podhled levého okraje pole 3. - stopy po zatékání, odpadávající vrstvy betonu až na nosnou výztuž, která koroduje.

| [2] | 2.1 | Nosná konstrukce | Celkový stav mostu je relativně dobrý, nicméně lokální opravy poruch nemají smysl (mimo osazení nových odvodňovačů). Většina poruch pochází od zatékání vody na konstrukci. Doporučujeme začít projektovat zásadní rekonstrukci mostu. Odstranit celou část konstrukce nad betonovými prefabrikáty, provést novou izolaci, nabetonovat nové římsy s normovým záchytným zařízením a osadit nové mostní závěry. Na spodní stavbě a prefabrikátech provést otryskání povrchu a následně reprofilovat porušené vrstvy. S ohledem na umístění mostu (formálně intravilán, ale okolí jasný |

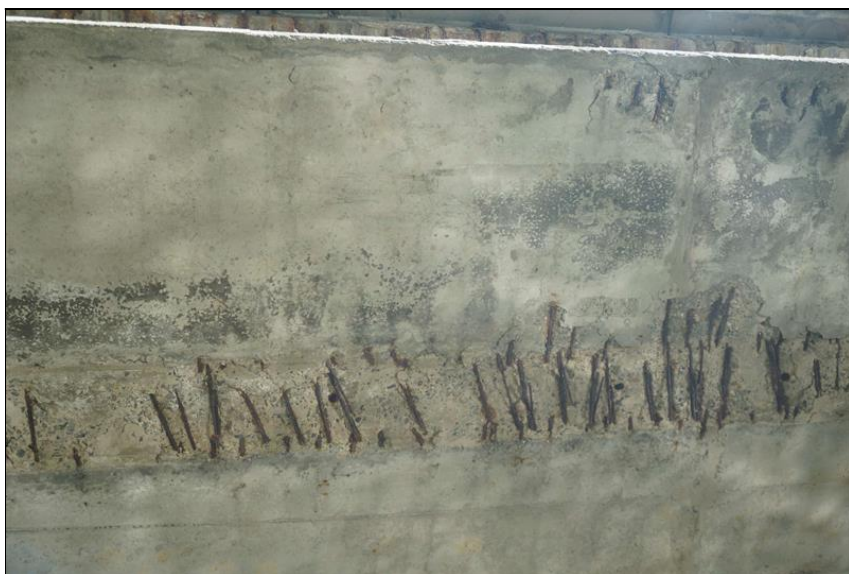
Detail styku nosníků, nízká kvalita betonu, následný rouzpád a koroze oceli.

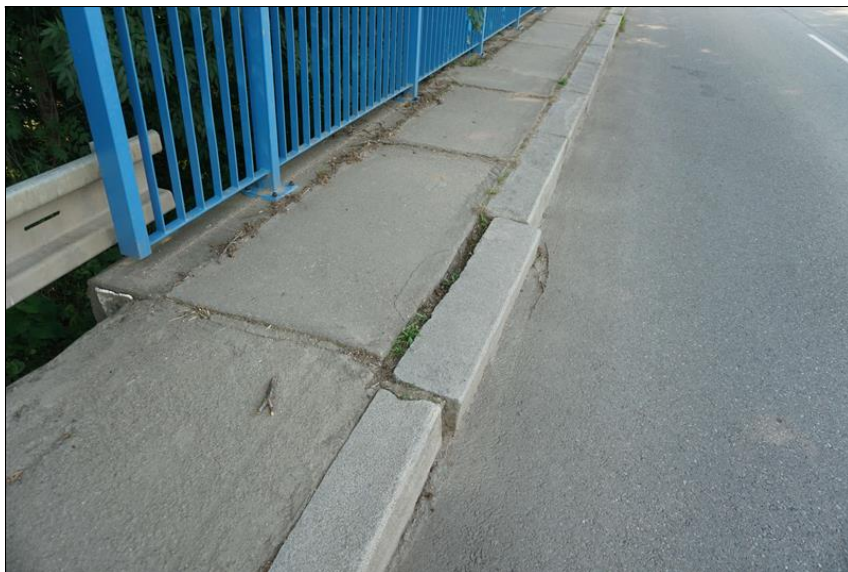
Povrch chodníků z LA je nerovný v místě příčných trhlin, kde se zvedá. Trhlinky jsou široké a místy se v nich usazuje vegetace. Uchycená vegetace je též v podélných spárách chodníku (odrazná obruba/LA/římsa).

Detail okraje vozovky a římsy na pravé straně u opěry OP4. Uvolněné spáry okolo litého asfaltu na chodníku, vyrůstající vegetace. Fotografie koresponduje se stavem na zbytku konstrukce.

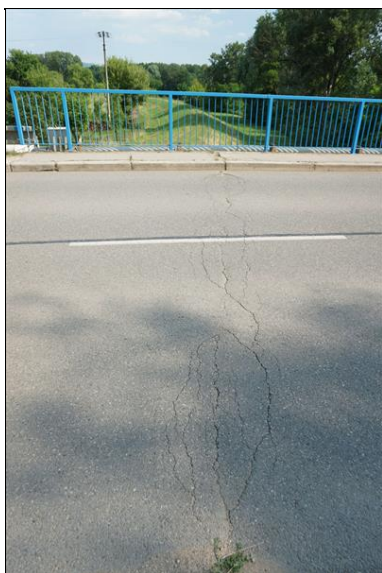
Mostní závěry jsou z hlediska vodotěsnosti nefunkční. Dilatačními spárami dochází k silnému zatékání na nosnou konstrukci a spodní stavbu. Současně dochází k prorýsování vad do asfaltového povrchu.

Nad opěrou OP1 a pilířem P3 je v krytu vozovky příčná trhlinka. Jinak relativně v pořádku.

Příčné trhlina v místě závěru u opěry OP1.

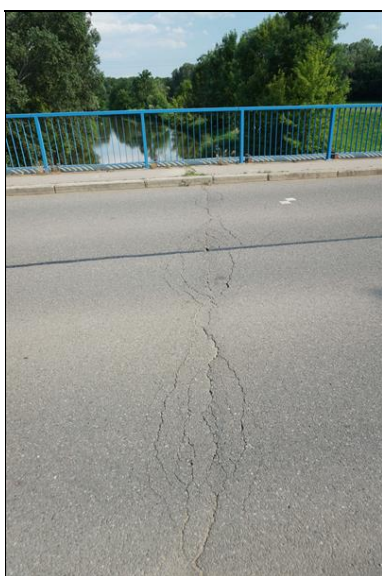
Příčné trhlina v místě závěru u pilíře P3.

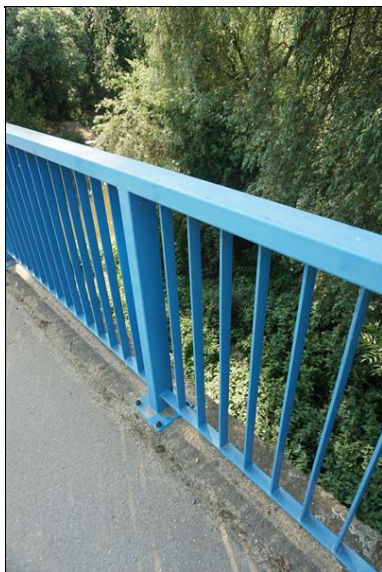
| [4.2] | 4.2 | Zábradlí | Bez zjevných zásad. |

Pohled na část zábradlí na pravé straně. Fotografie koresponduje se stavem na zbytku konstrukce.

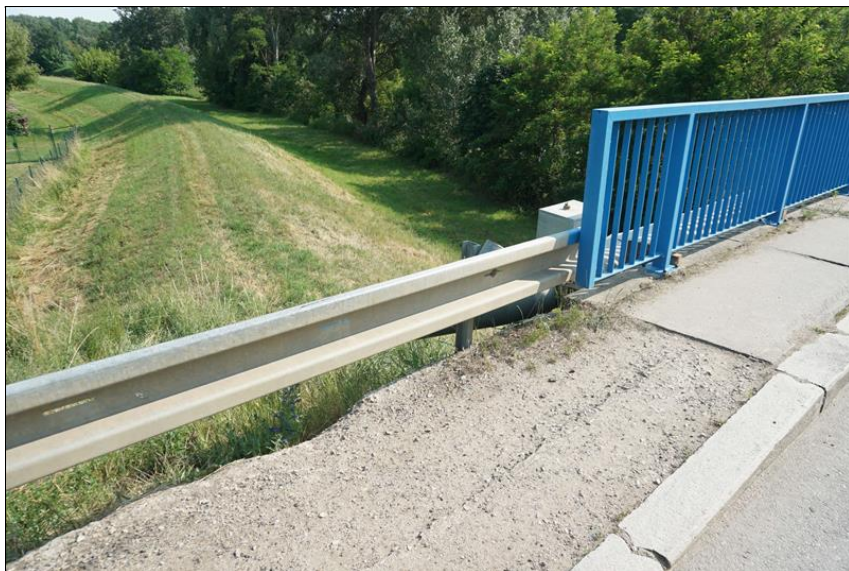
Nevhodná návaznost svodidla na zábradlí na levé straně u opěry OP1.

extravilán) osadit na most i svodidlo. V předstihu provést diagnostiku předpínací výztuže.

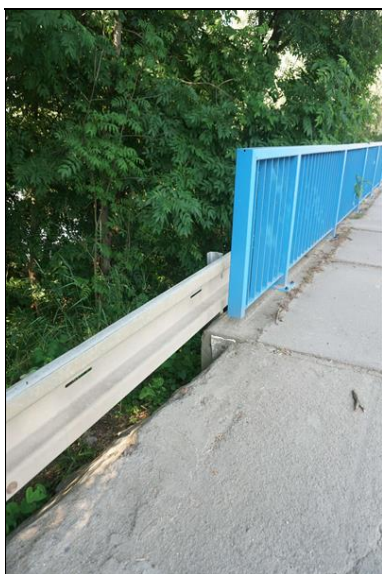
Nevhodná návaznost svodidla na zábradlí na pravé straně u opěry OP4.

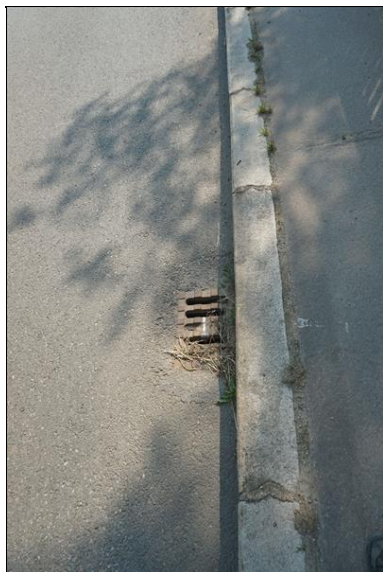
| [4.1] | 4.8 | Odvodnění | Mříže odvodňovačů jsou zabezpečeny proti krádeži dřevanými deskami, které se zanáší a zmenšují vtokovou plochu. Trubkové svody odvodňovačů vedené spárou mezi nosníky nejsou vyvedeny pod líc NK, v poli 1. potrubí chybí zcela, v poli 2. zřejmě také. Svedená voda do odvodňovačů tak masivně smáčí dobetonávku spáry a způsobuje její značnou degradaci.. |

Detail odvodňovače na pravé straně u opěry OP1.

| [1] | 4.8 | Odvodnění | Je bezpodmínečně nutné ihned osadit nové odvodňovače, aby nedocházelo k masivnímu zamáčení spodní stavby. |

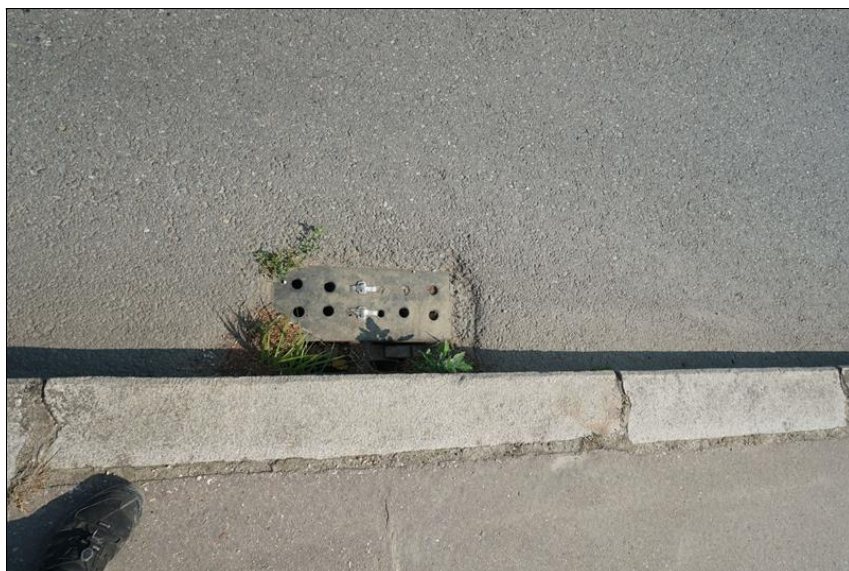
Detail odvodňovače na pravé straně u piliře P2. Mřížka nahrazena děrovaným plechem.

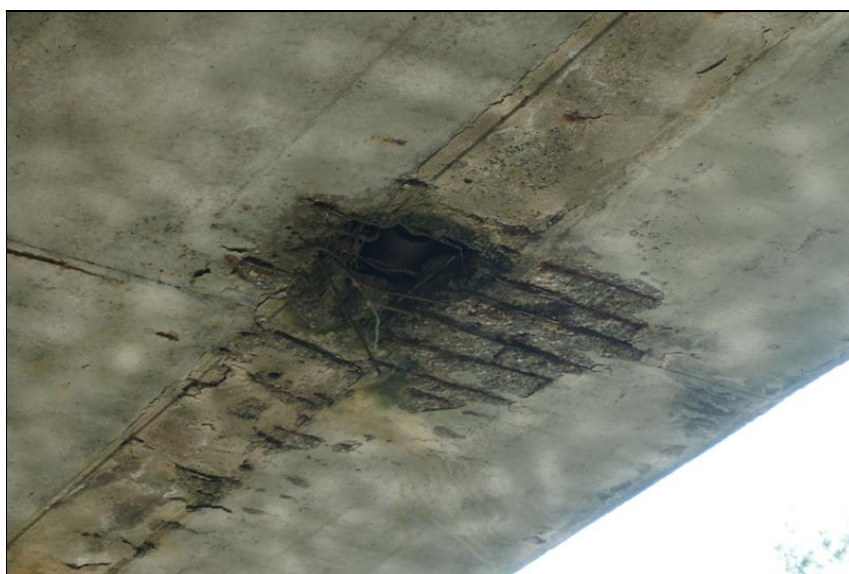
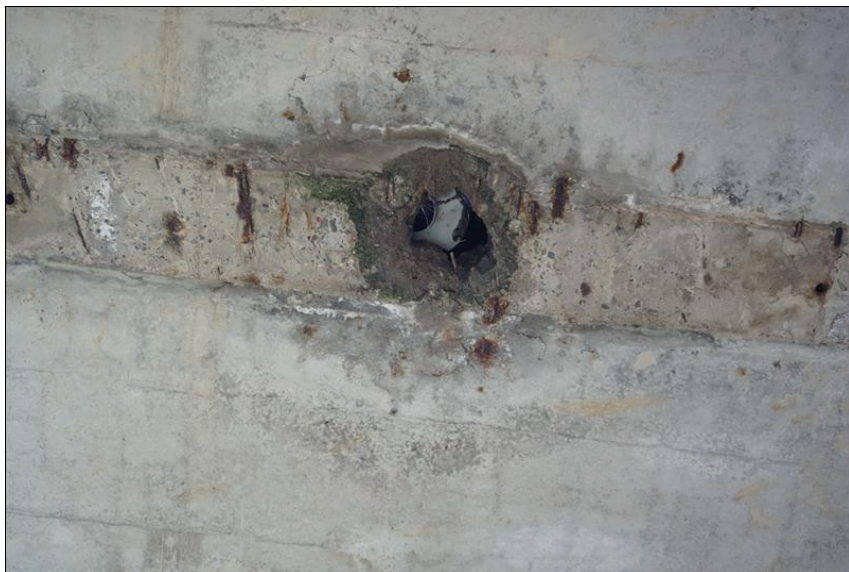
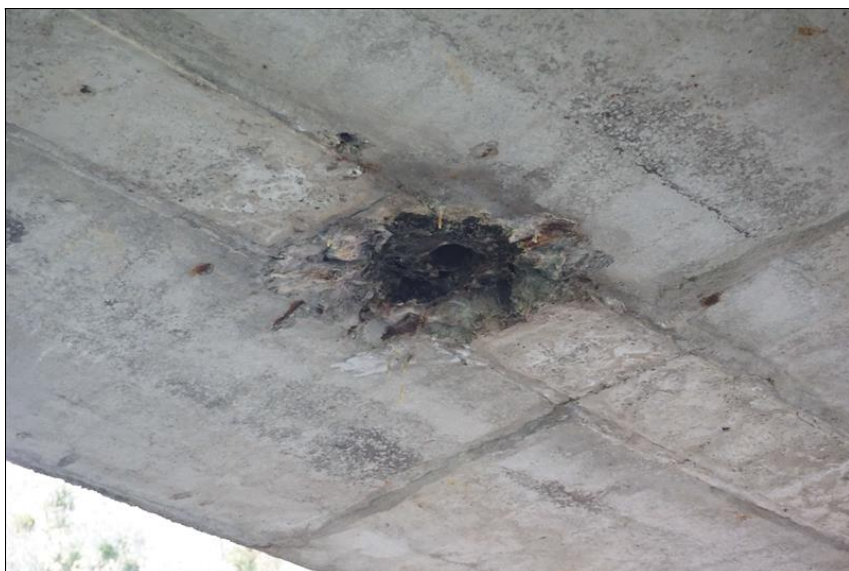
Detail odvodňovače - totální degradace okolí odvodňovačů

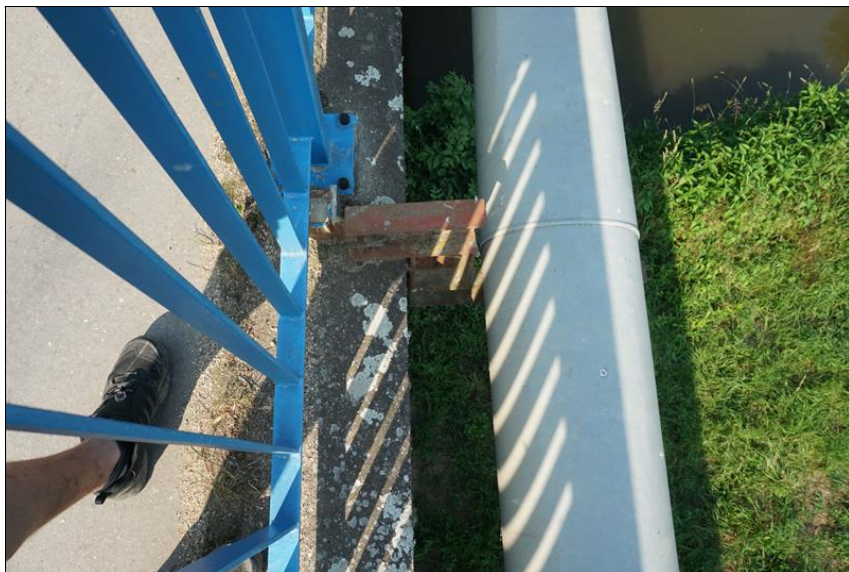
| [4.5] | 4.7 | Cizí zařízení | Konzoly pro upevnění vodovodního potrubí mají strávenou PKO a korodují. |

Detail kotvení potrubí na levé straně mostu.
