# **Most 00219-1**

Most přes trať ČD Brno - Břeclav v Popovicích

## **MIMOŘÁDNÁ PROHLÍDKA**

Datum provedení prohlídky: 7.9.2022

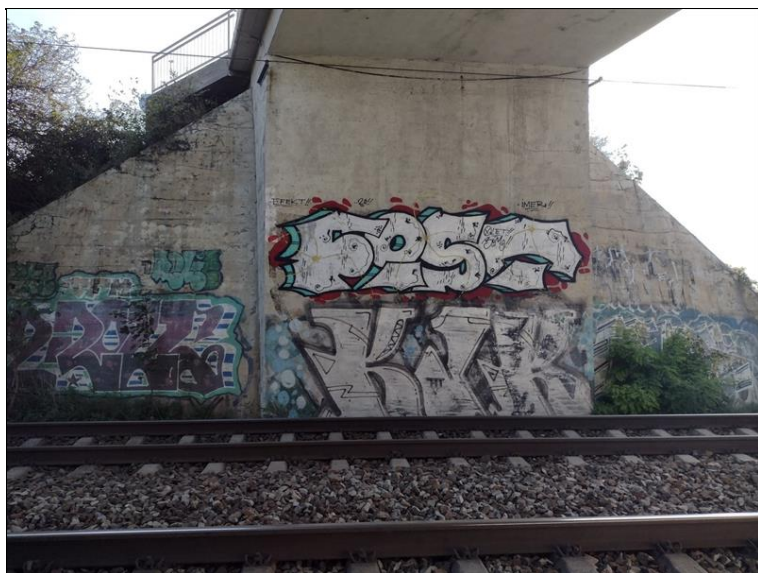
| [1.1] | 1.2 | Mostní podpěry křídla a čelní zdi | Povrch spodní stavby degradován, s trhlinkami, pomalován graffiti. |

Pohled na opěru OP2

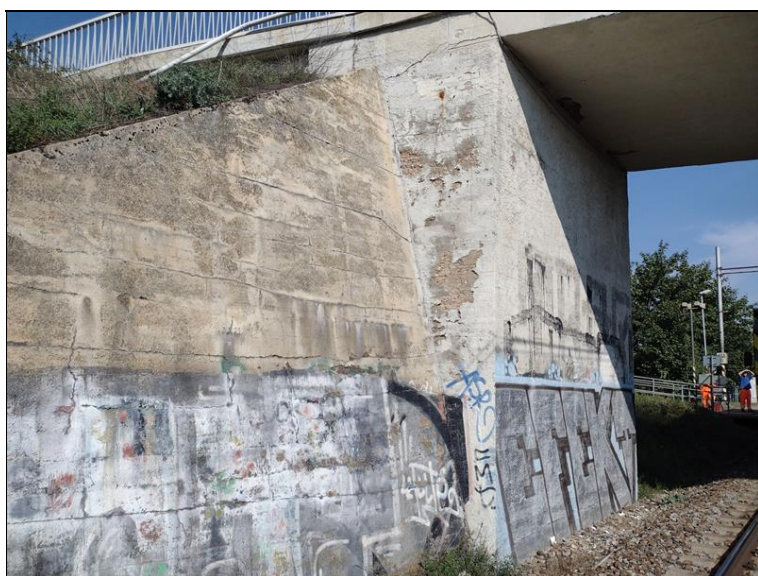
Pohled na opěru OP1

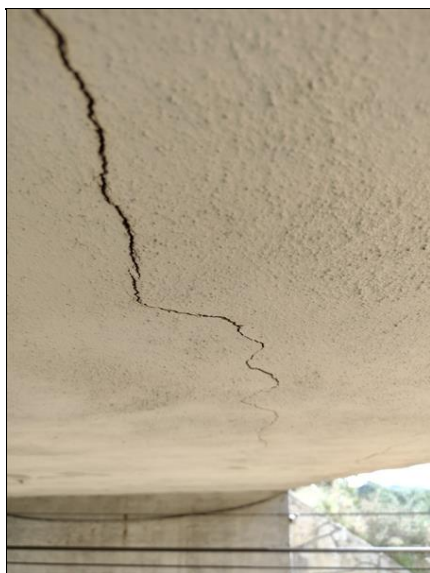
Mimořádná prohlídka byla provedena po zjištění většího množství trhlin na podhledu nosné konstrukce. Při prohlídce bylo využito výluky na dráze a podhled NK byl prohlédnut z drážního vozidla z bezprostřední blízkosti. Byly provedeny i sekané sondy.

Trhliny na podhledu NK

S ohledem na rozsah koroze ocelových zabetonovaných nosníků je nutno odstranit kompletně celou vrstvu sanace a nesoudržného betonu na podhledu NK - jako prevence proti pádu betonu na kolejiště!!! Dále se nabízí 2 možná řešení: 1) Provést očištění všech ocelových profilů od rzi, zjistit jejich korozní úbytky a provést přepočet zatížitelnosti (pro ověření smysluplnosti opravy). Ocelové prvky opatřit kvalitní PKO dle TKP 19C a podhled NK opět zasanovat (doporučuji nechat dolní příruby ocelových nosníků obnažené a přiznané pro lepší kontrolu jejich stavu a sanovat pouze betonový podhled. Zároveň je nutno provést novou celoplošnou izolaci mostního svršku (viz bod 3). Na podhledu nejsou stopy po vytékání rzi. Je tedy možné, že se jedná o pokračující korozi, která započala již v minulosti (dle fotek z diagnostiky z roku 1998 je patrné zatékání na podhled NK). 2) Odstranit stávající NK a postavit novou. O využití spodní stavby by bylo třeba rozhodnout v návaznosti na typu nové NK. Případně postavit nový most i s ohledem na výhledové vedení VRT pod mostem. Doporučuji do doby provedení výše uvedeného kontrolovat stav podhledu NK včetně fotografického pasportu a kontroly, zda nedochází k opadávání podhledu na kolejiště.

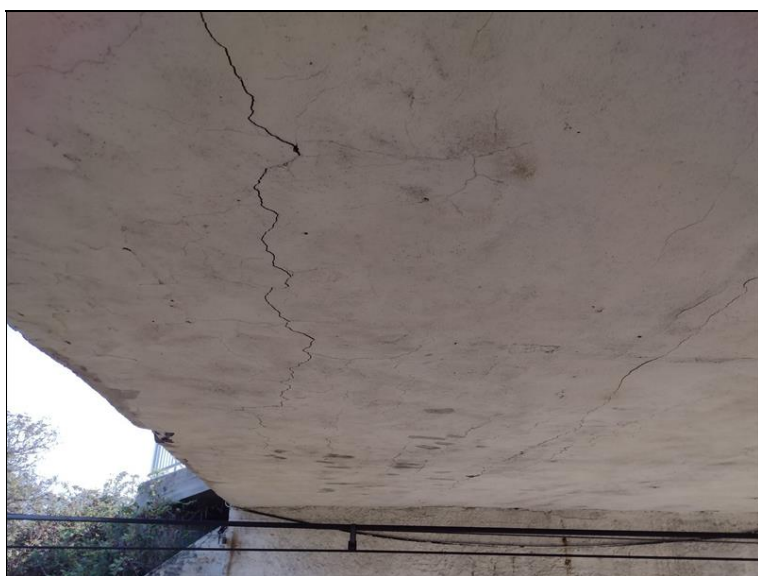
Trhliny na podhledu NK

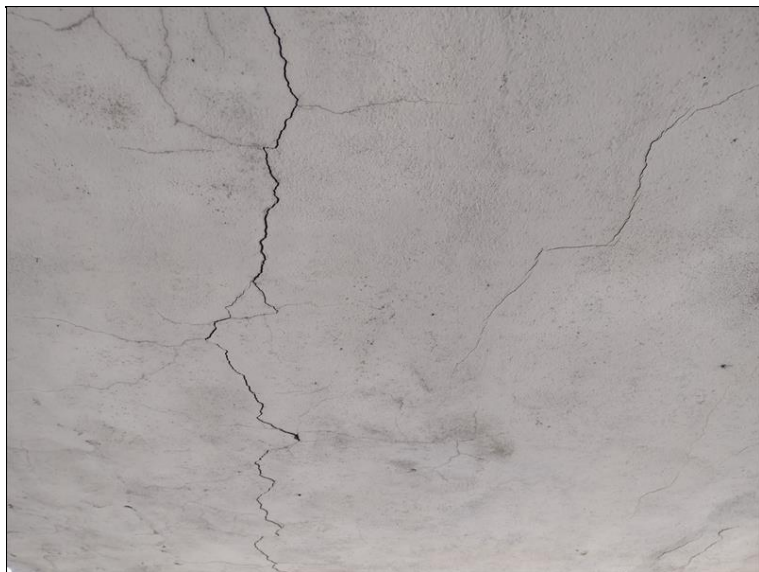
Trhliny na podhledu NK

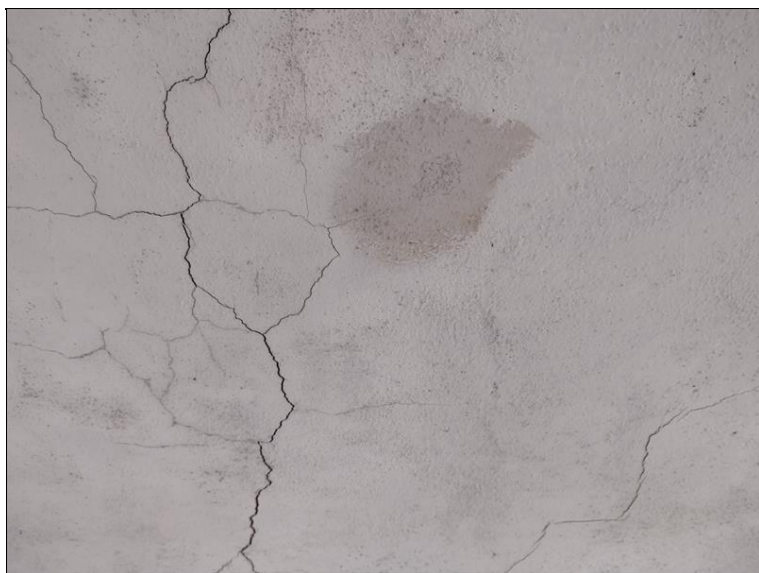
Trhliny na podhledu NK

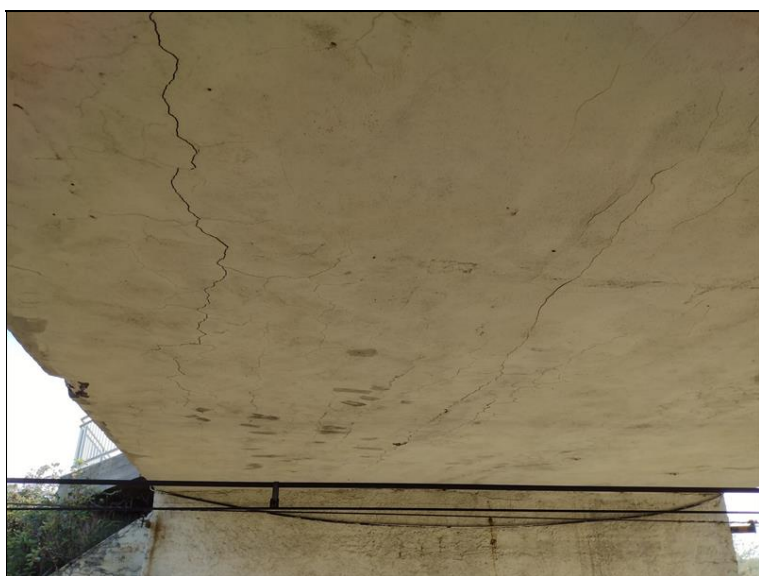
Trhliny na podhledu NK

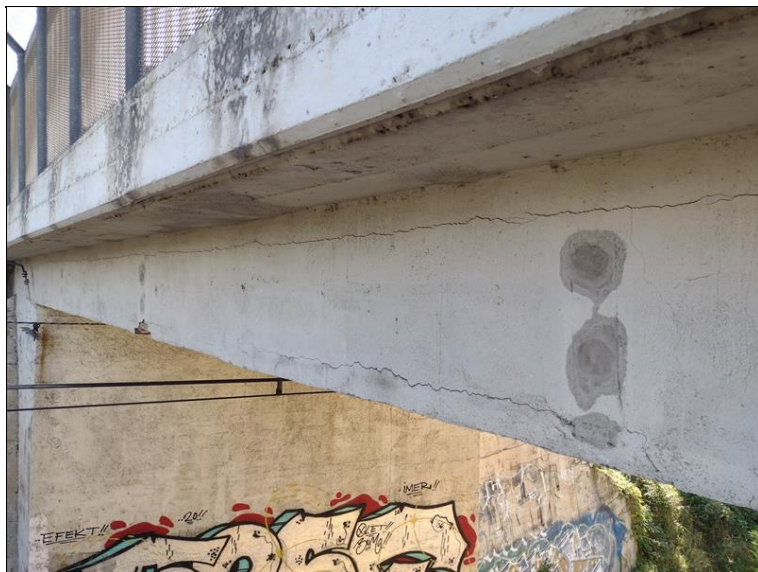
Trhliny na boku NK

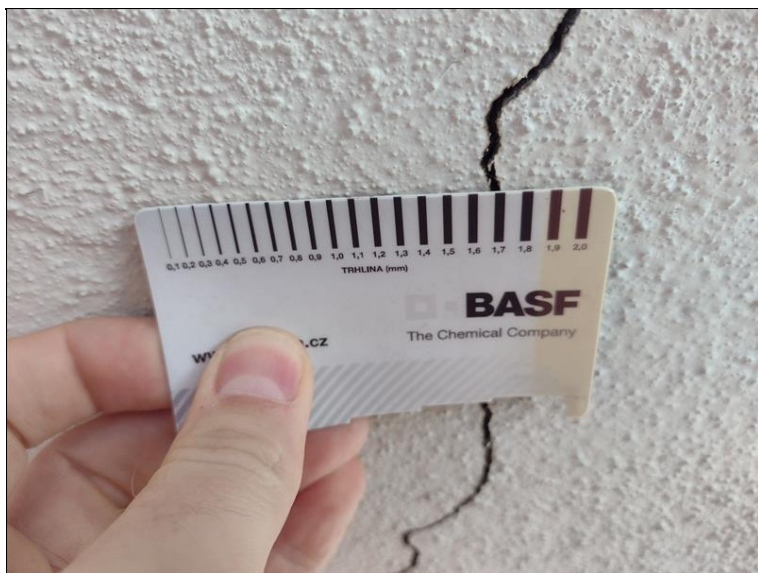
Trhliny na podhledu NK

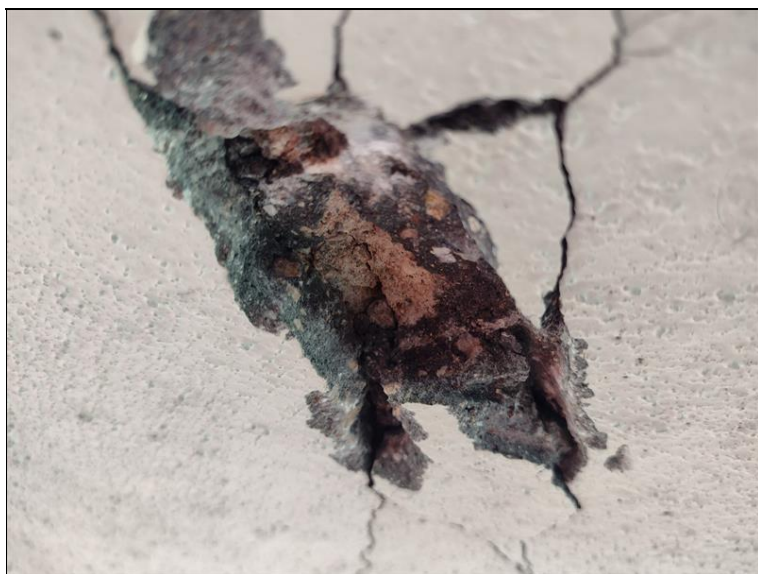
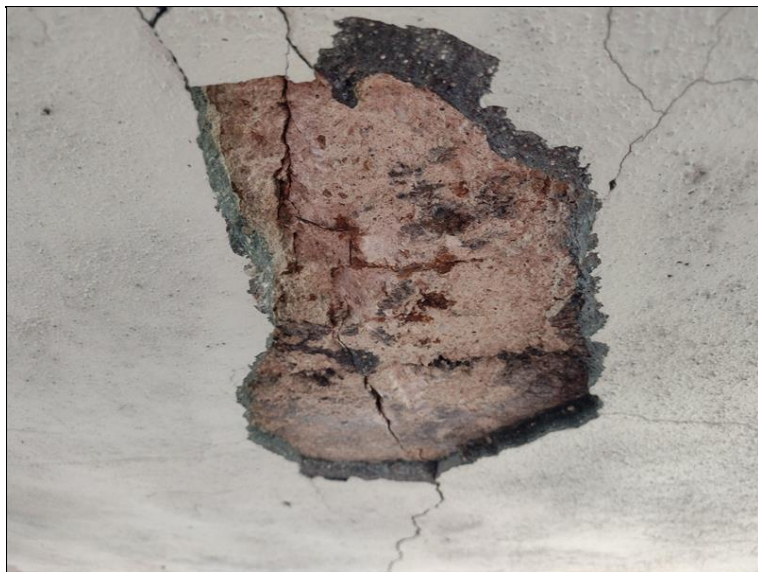
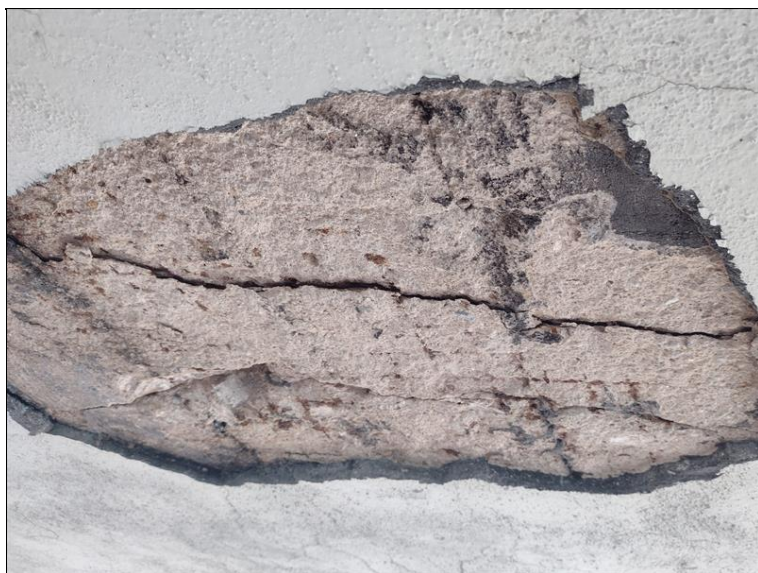
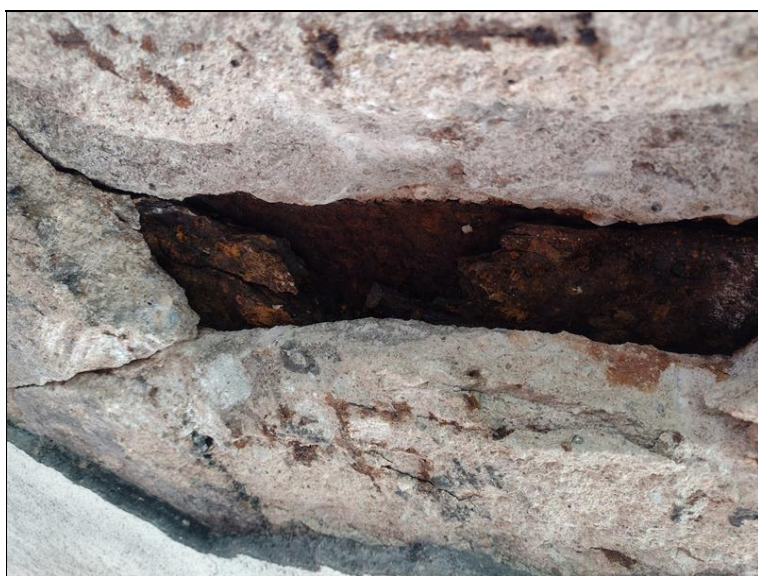
Sekaná sonda v místě trhliny na podhledu NK - zachycen postup provádění sondy

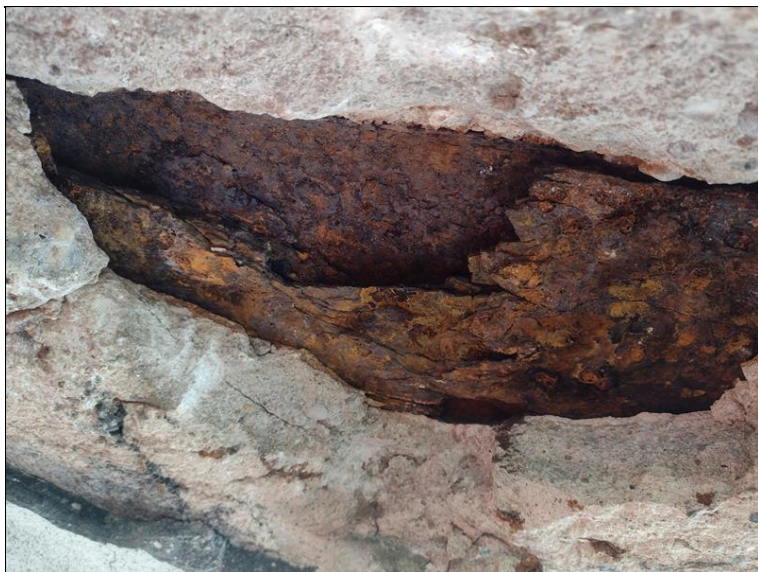
| [2.1] | 2.1 | Nosná konstrukce | <p>Oproti dokumentaci jsou dolní příruby válcovaných profilů I400 obetonovány betonem (při rekonstrukci přidáno cca 15 mm sanace) tl. cca 40 mm - zjištěno v místě sondy (v přiložené diagnostice z roku 1998 se uvádí 20 až 30 mm). Ocelové nosníky na dolní přírubě masivně korodují. Koroze pak zapříčinila odtrhávání krycích vrstev betonu a sanace, která je téměř v celé ploše odtržena (na poklep zní dutě). Hrozí opadávání této vrstvy na kolejiště!!</p> <p>Provedeny 2 sekané sondy (jedna v poli a jedna u opěry), kde byl stav ocelových profilů zdokumentován.</p> <p>Dle diagnostiky z roku 1998 se trhliny na podhledu objevovaly již tehdy. Je tedy pravděpodobné, že při rekonstrukci nebyly ocelové prvky očištěny a že koroze pokračuje dále.</p> |

Obnažená dolní pásnice zabetonovaného ocelového I nosníku - silná koróze

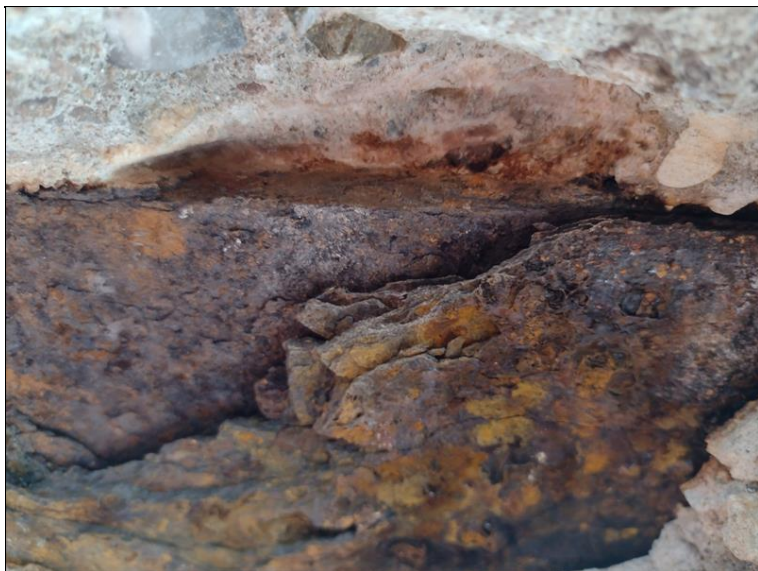
Detail koróze dolní příruby ocelového I nosníku

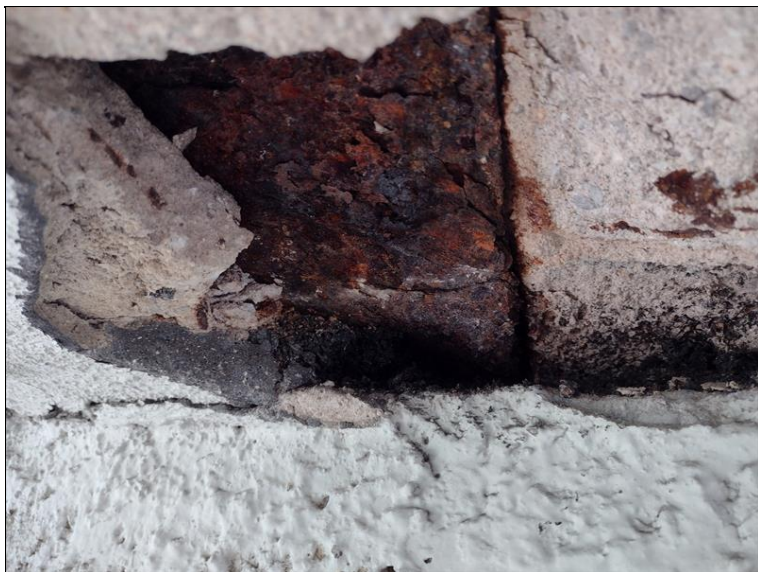
Sonda u OP1 - obnažená korodující dolní příruba ocelového I nosníku

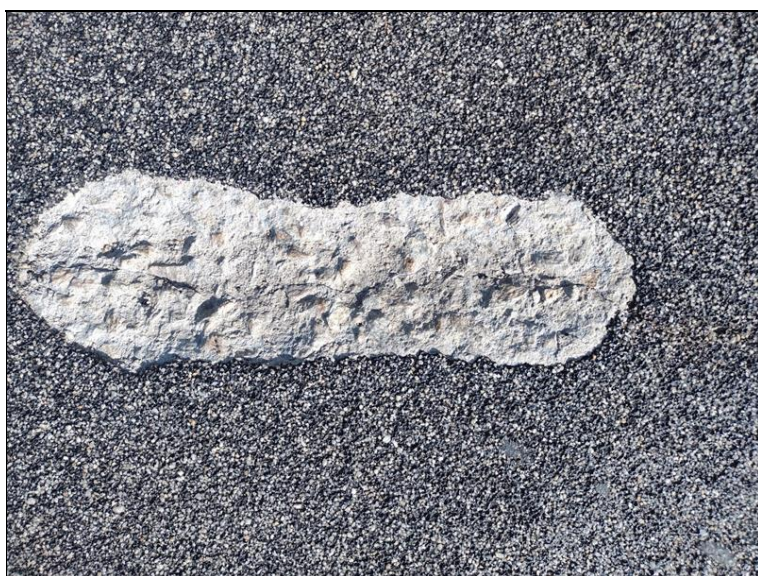
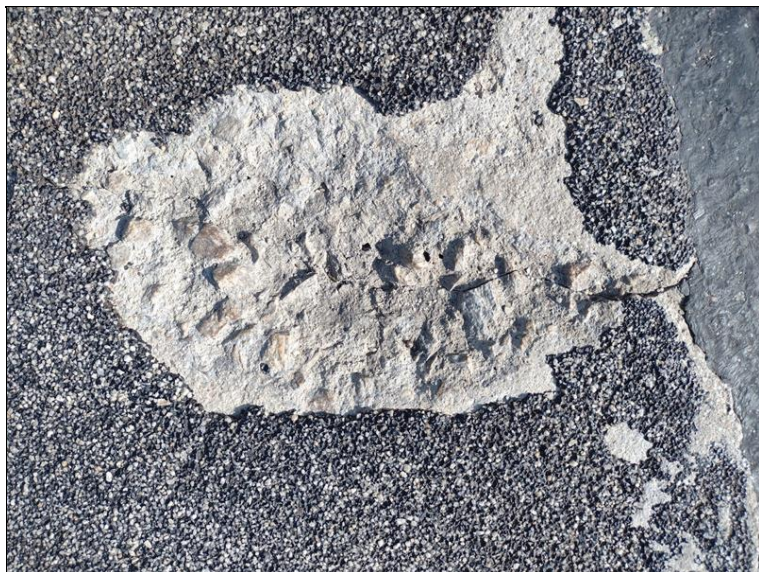
| [3.1] | 3.1 | Vozovka | Přímopojížděná izolace se loupe a neplní svou funkci, dochází k zatékání na nosnou konstrukci. |

Odloupnutá izolace mostovky, výtluk v betonové desce s trhlinou prokopírovanou i za výtluk

Odstranit kompletně stávající přímopojížděnou izolaci a zrealizovat novou. Bez této výměny nebude mít oprava podhledu NK dlouhou životnost.

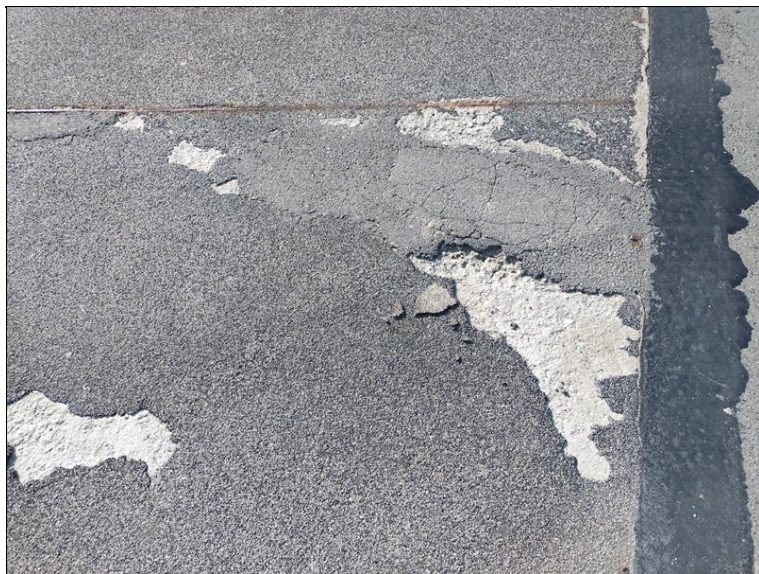
| [2.2] | 2.3 | Mostní závěry | Materiál mostních závěrů je lokálně rozježděn přes hranu MZ. |

Výtluk a vysprávka u MZ OP2, izolace se loupe
