# **Most 379-016**

Most přes místní komunikaci u Svinošic

## **HLAVNÍ PROHLÍDKA**

Datum provedení prohlídky: 28.6.2020

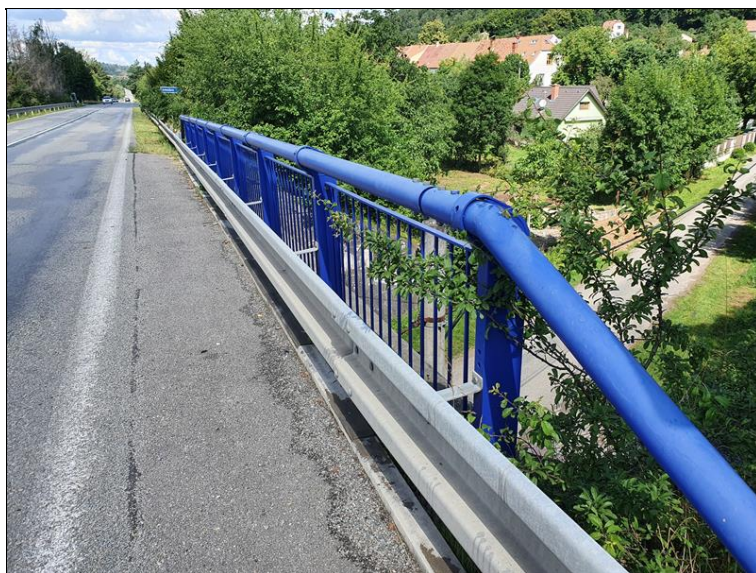
[3.1]	3.1	Vozovka	Vozovka je na obou stranách převrstvená lemovaná obrubníky. Vyjeté koleje, trhliny, počínající výtluky.
[3.2]	3.3	Římsy, obrubníky, zálivky	Povrchové trhliny, z boku odpadává krycí vrstva betonu s obnažením výztuže. U obrubníků odpadlé kusy betonu.
[3.3]	3.5	Izolační systém NK	Neplní svojí funkci.

Levá římsa

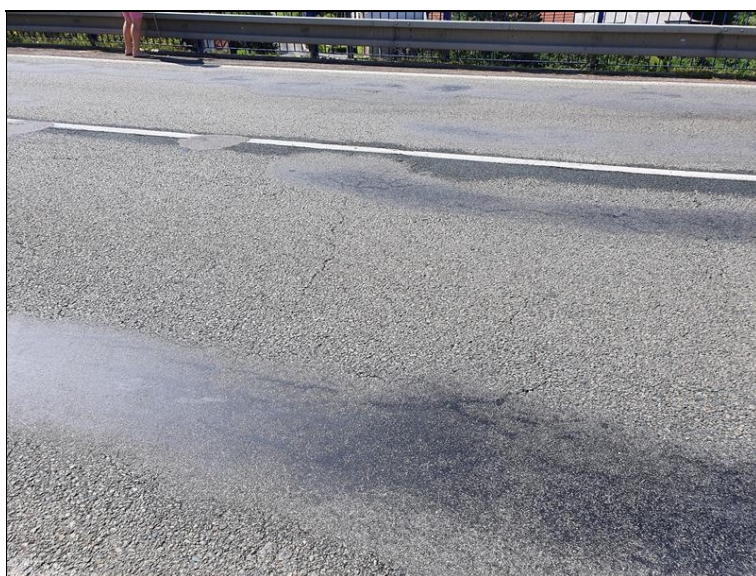
Nerovnosti vozovky

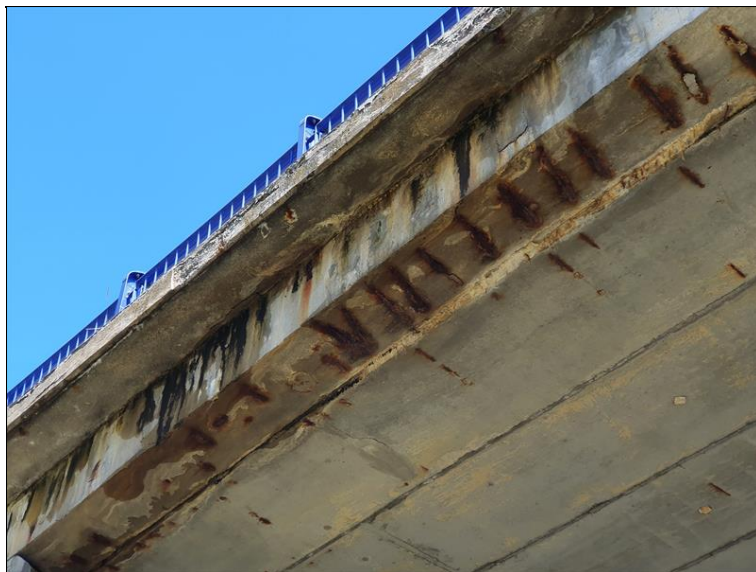
[2.1]	2.1	Nosná konstrukce	Dochází k zamáčení nosné konstrukce, jsou patrné vápenné výluhy, inkrustace a krápníky. Po celé ploše nosné konstrukce dochází k obnažování distanční výztuže s nízkým krytím. V koncích nosníků na styku se závěrnou zídou odpadává beton, vznikají kaverny.
-------	-----	------------------	---

Podhled NK, pravá strana

Naplánovat opravu mostu, která bude spočívat zejména ve výměně izolace, jinak hrozí rychlé zhoršování stavebního stavu.

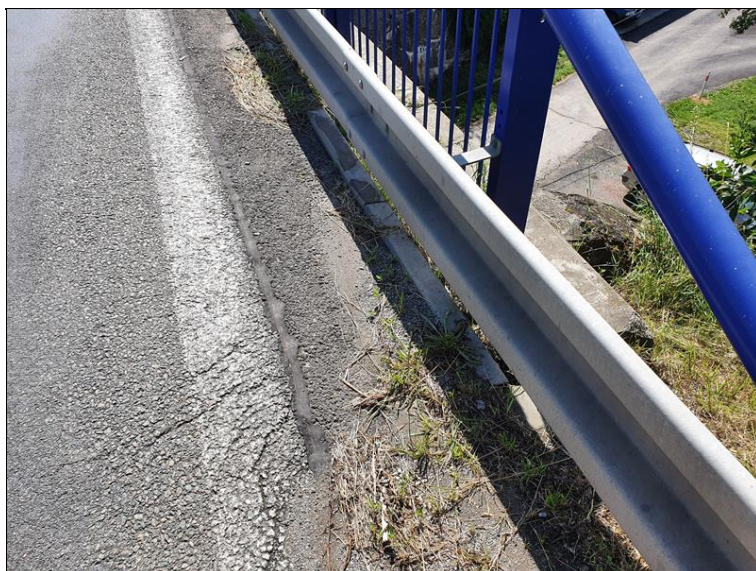
Poruchy na krajnici

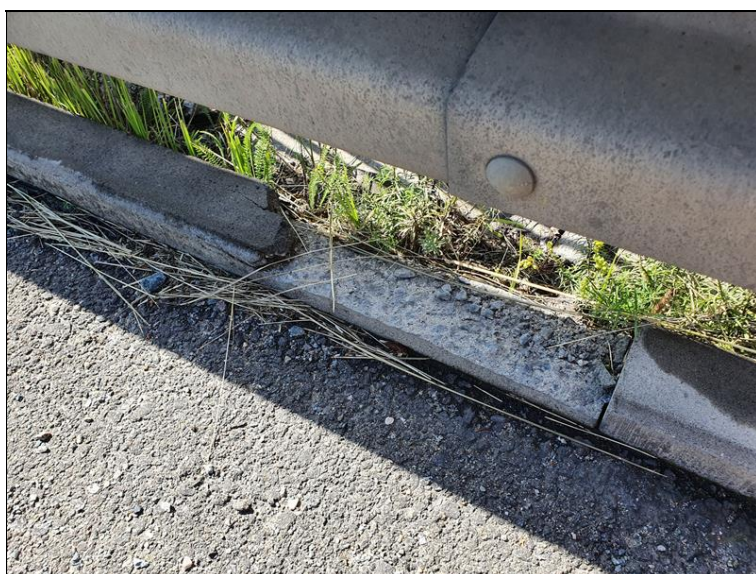
Porušené obrubníky pod řimsou

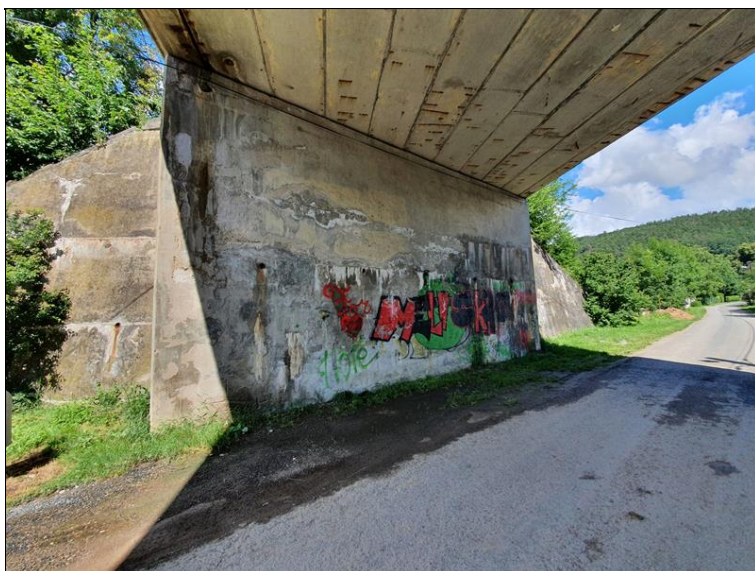
Pohled na OP1

[1.1]	1.1	Základy mostních podpěr a křídel	Bez sekundárních projevů.
[1.2]	1.2	Mostní podpěry křídla a čelní zdi	Narušená vrchní vrstva betonu zatím bez obnažení výztuže. Na opěrách patrné zatékání - vápenné výluhy, inkrustace. Z odvodňovačů opěr vytéká voda a smáčí povrch opěr. Na křídlech jsou síťové trhliny. Křídla mají rovněž výrazně narušená temena - zejména u opěry 1.

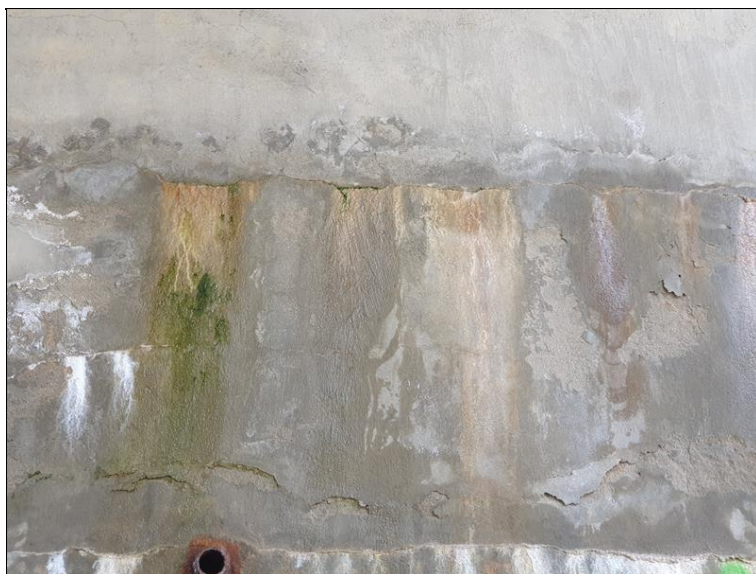
[4.1]	4.8	Odvodnění	Odvodňovače opěr mají malý přesah přes líc, proto dochází ke smáčení povrchu opěr.
-------	-----	-----------	--

Poruchy na opěře

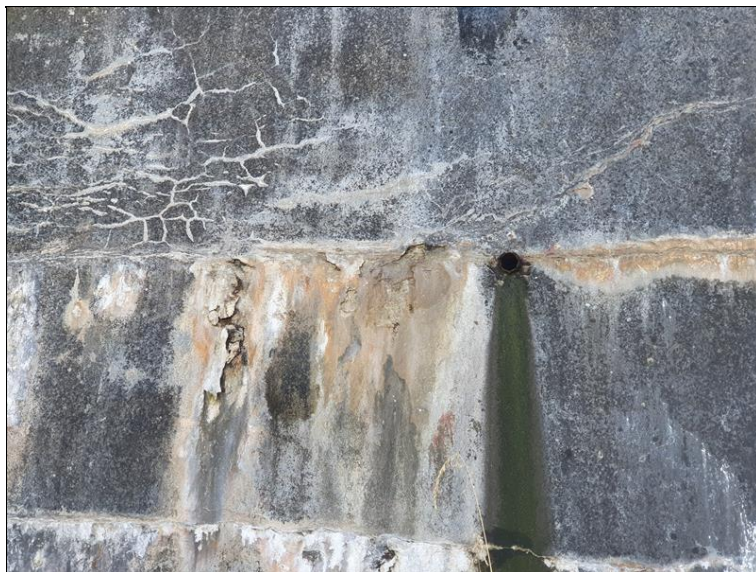
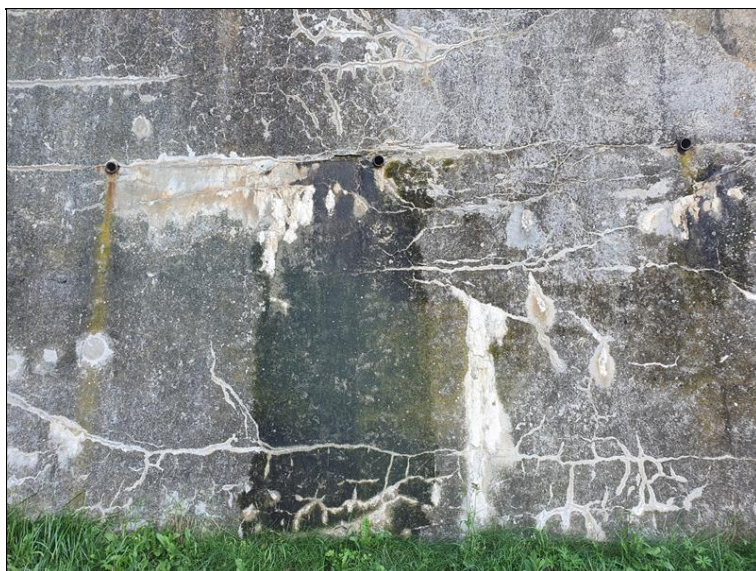
Poruchy na křídle
