# **Most 379-017**

Most přes Šebrovku za Šebrovem

## **HLAVNÍ PROHLÍDKA**

**Objekt: Most ev.č. 379-017 (Most přes Šebrovku za Šebrovem)**

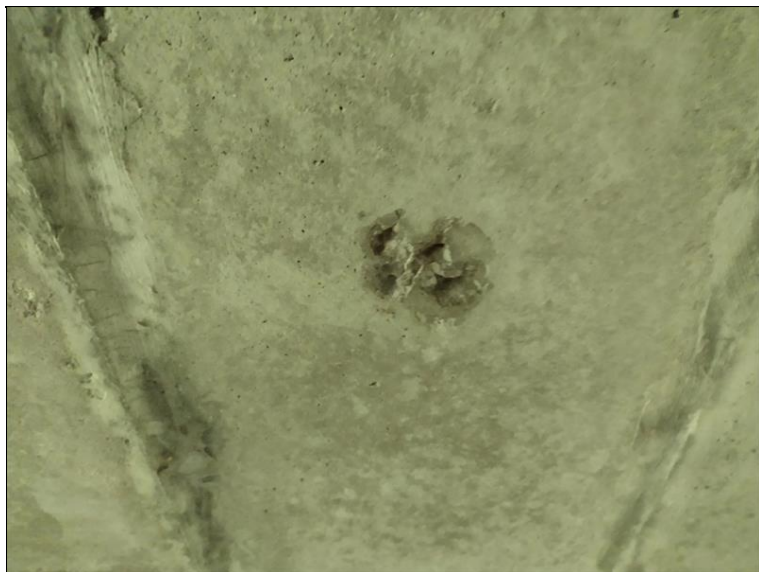
[2.1]	2.1	Nosná konstrukce	V předchozích prohlídkách a v mostní evidenci se chybně uvádí typ prefabrikátu (Hájek). Jedná se o příčně předepjaté prefabrikáty MPD (1,2). V evidenci opraveno. Na podhledu lokálně odprýsknutá krycí vrstva betonu a odhalená korodující výztuž. Na boční stranách NK jsou odhalené a korodující kotvy příčného předpětí.
-------	-----	------------------	--

Podhled NK - lokálně odhalená korodující výztuž

[2]	2.1	Nosná konstrukce	Sanovat na podhledu NK odhalenou výztuž
[3]	4.3	Dopravní značení, označení objektu	Řádně přišroubovat tabulku s ev. č. mostu ve směru staničení.

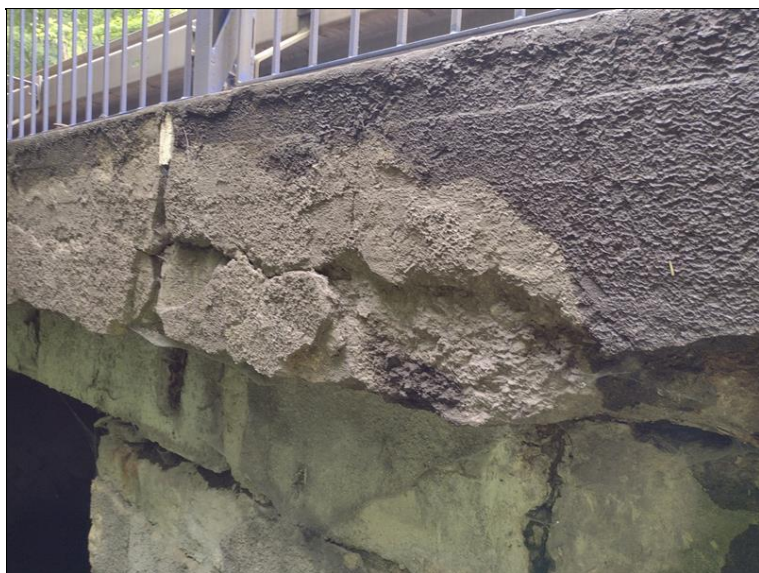
[3.1]	3.1	Vozovka	Ve vozovce jsou vyjeté koleje, kde se drží voda. Na krajnicích jsou nerovnosti, kde se také drží voda.
[3.2]	3.3	Římsy, obrubníky, zálivky	V pracovní spáře mezi starým a novým betonem říms se beton rozpadá a vytváří prostor pro zatékání na NK a křídla.
[3.3]	3.5	Izolační systém NK	Silné zatékání podél říms.

Silná degradace římsy na pravém křídle OP2

[4]	3.1	Vozovka	Provést nové vozovkové vrstvy - ideálně včetně nové celoplošné izolace a nových říms.
[5]	3.3	Římsy, obrubníky, zálivky	Provést kompletně nové římsy.
[6]	3.5	Izolační systém NK	Provést celoplošnou izolaci.
[7]	4.1	Svodidla/Zábradelní svodidla	Kompletně očistit a opravit PKO zádržného systému.

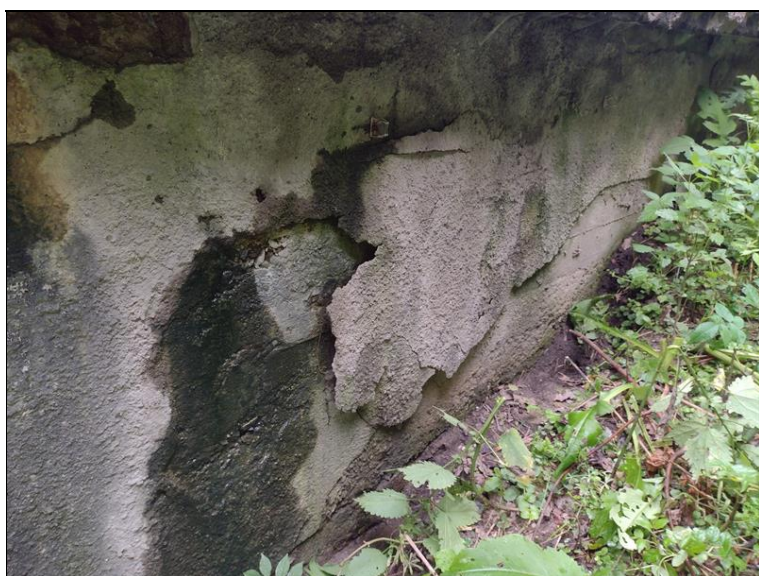
[1.1]	1.2	Mostní podpěry křídla a čelní zdi	Na křídla opěr a úložné prahy zatéká. Omítka odpadává a pod ní degraduje beton. Výrazně horší stav vykazuje opěra OP2 a pravé křídlo OP2, kde zatéká nejvíce.
[1.2]	1.3	Zemní těleso, záhozy, zpevnění, přech.obl.	Římsy nejsou plynule napojeny na navazující krajnici. Krajnice za křídly se lokálně propadá a vymílá srážkovou vodou.

Silná degradace a zatékání na pravé křídlo OP2

[8]	1.2	Mostní podpěry křídla a čelní zdi	Zamezit zatékání - napojit izolaci i pod římsy a sanovat povrch spodní stavby
[9]	1.3	Zemní těleso, záhozy, zpevnění, přech.obl.	napojit krajnice na vystouplé římsy.

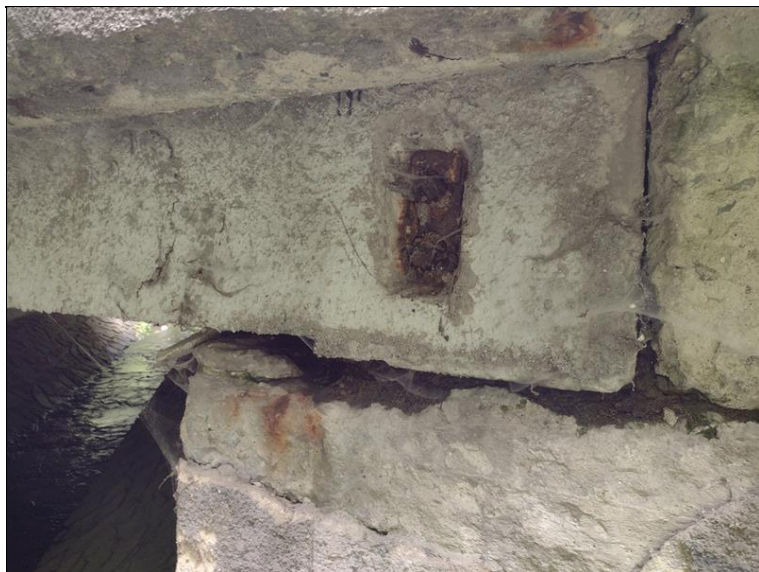
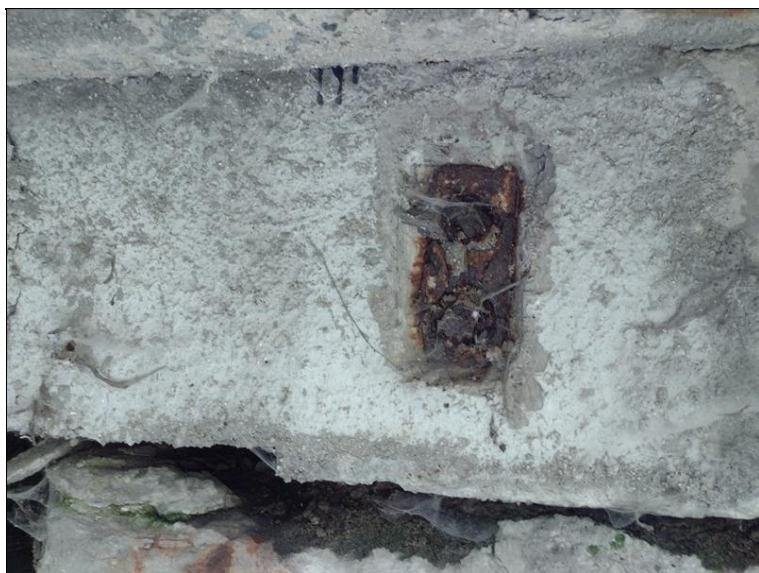
Obnažené korodující kotvy příčného předpětí

Obnažené korodující kotvy příčného předpětí -  
detail - nad OP2 vpravo

[1]	2.1	Nosná konstrukce	Očistit řádně korodující kotvy příčného přepětí, protikorozně je ošetřit.
-----	-----	------------------	---

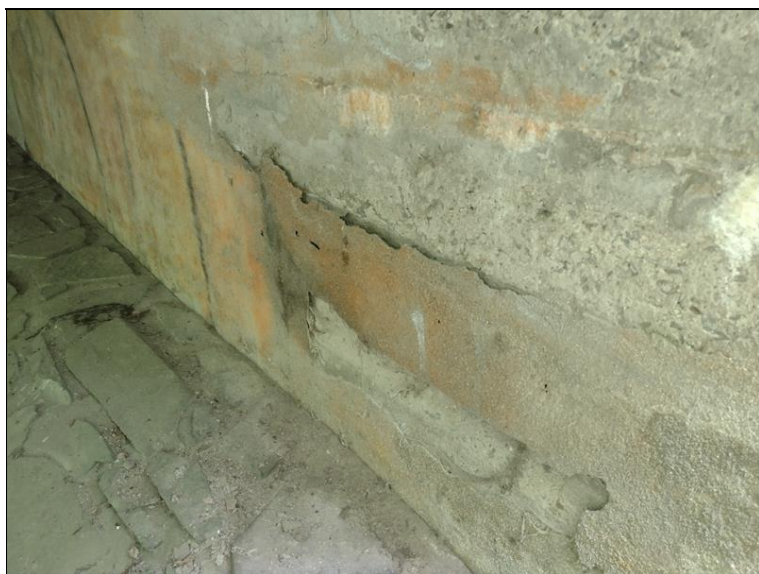
Degradace a odlupování omítky povrchu opěry  
OP2 vpravo

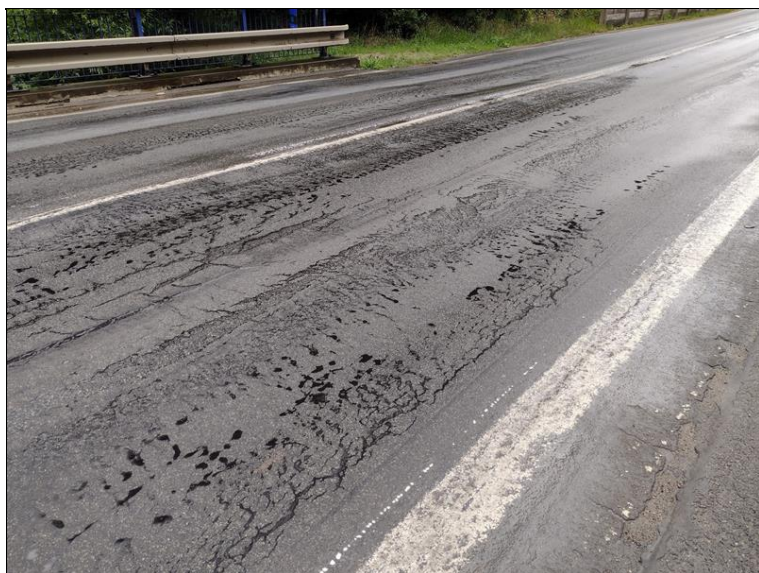
Vozovka s vyjetými kolejemi a trhlinkami

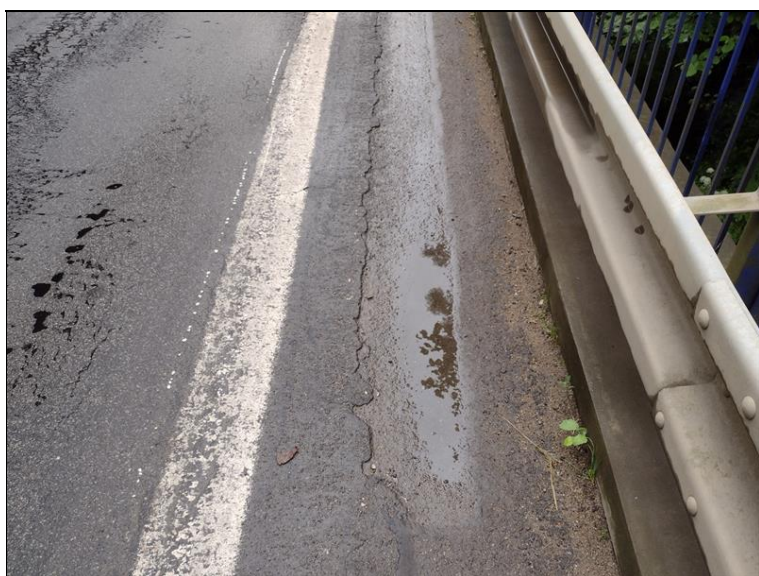
na krajnicích se drží voda

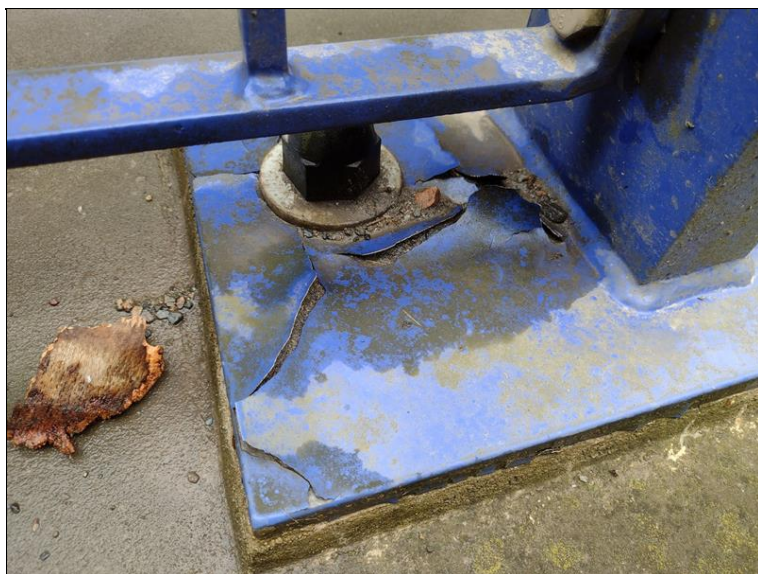
[4.1]	4.1	Svodidla/Zábradelní svodidla	Povrch zábradelního svodidla je pokryt silnou vrstvou zelených mikroorganismů. Místy (zejména na patních deskách) se loupe nátěrový systém.
[4.2]	4.3	Dopravní značení, označení objektu	Tabulka s evidenčním číslem mostu ve směru staničení je uvolněná (drží pouze na 1 šroubu).

PKO zábradelního svodidla se odlupuje

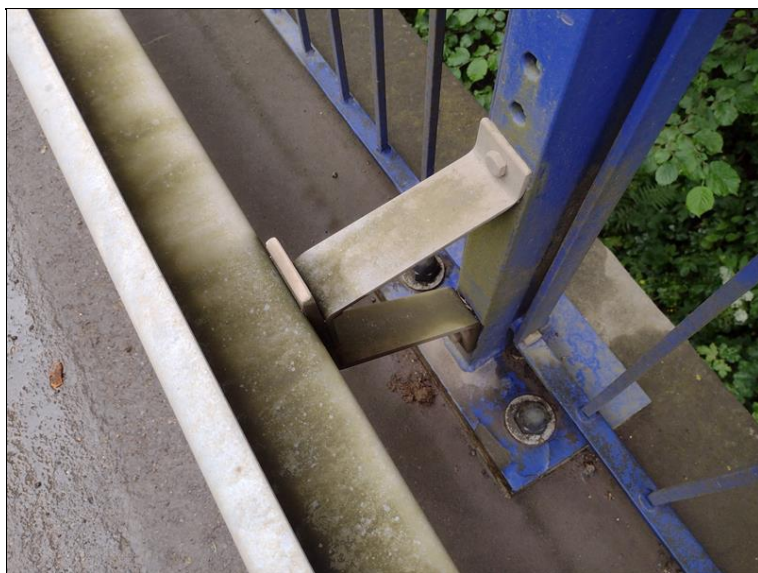
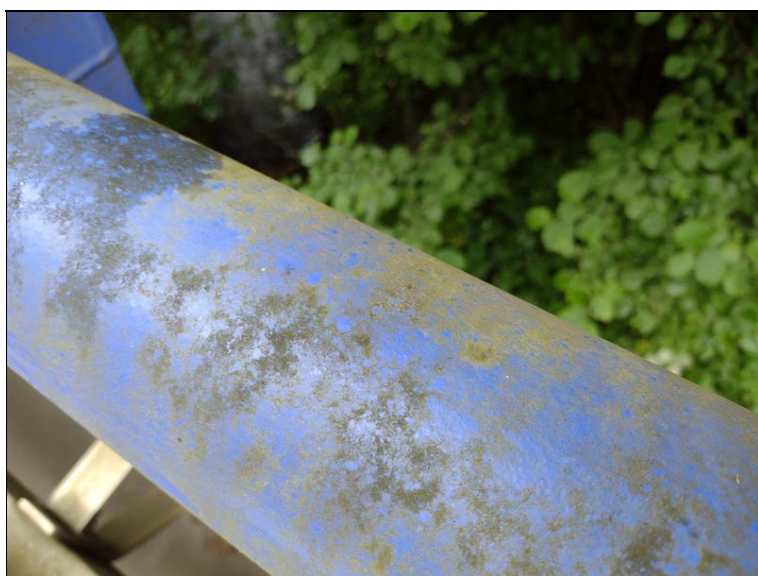
Povrch zádržného systému je pokryt zelenými mikroorganismy

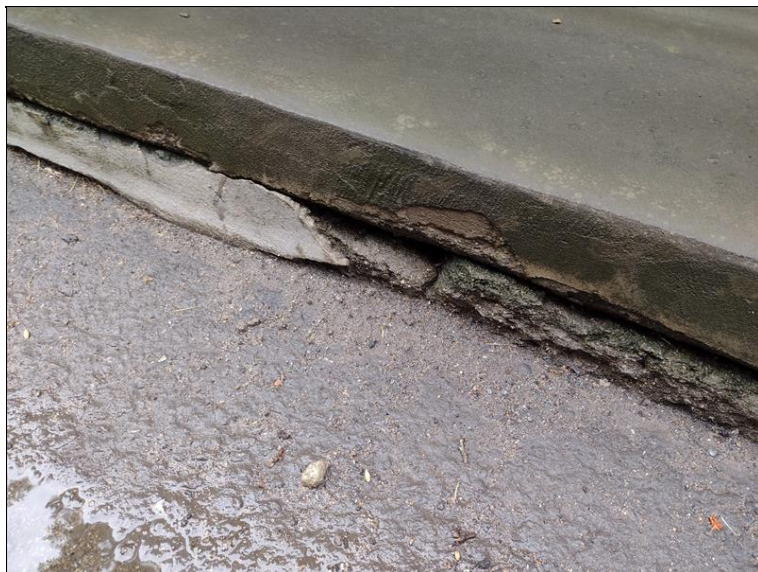
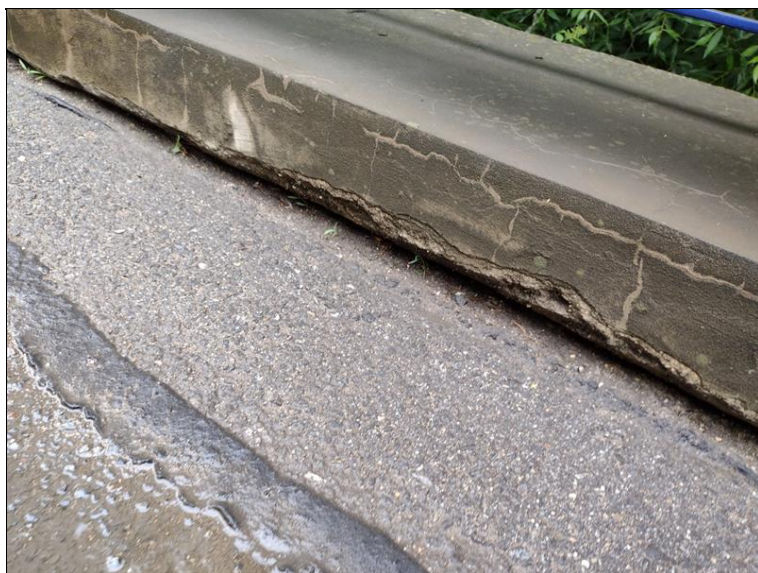
Dobetonávka říms se odděluje od původní římsy, která se rozpadá

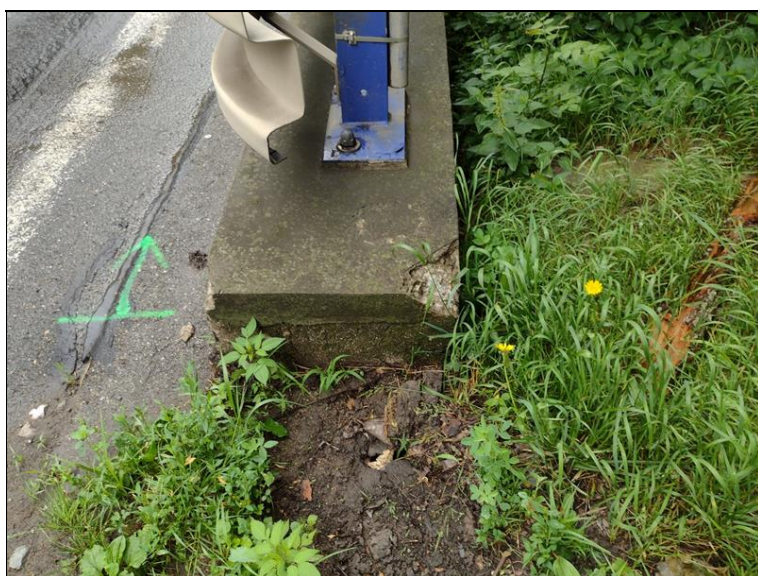
hrany říms jsou olámané a nenavazují plynule na krajnici

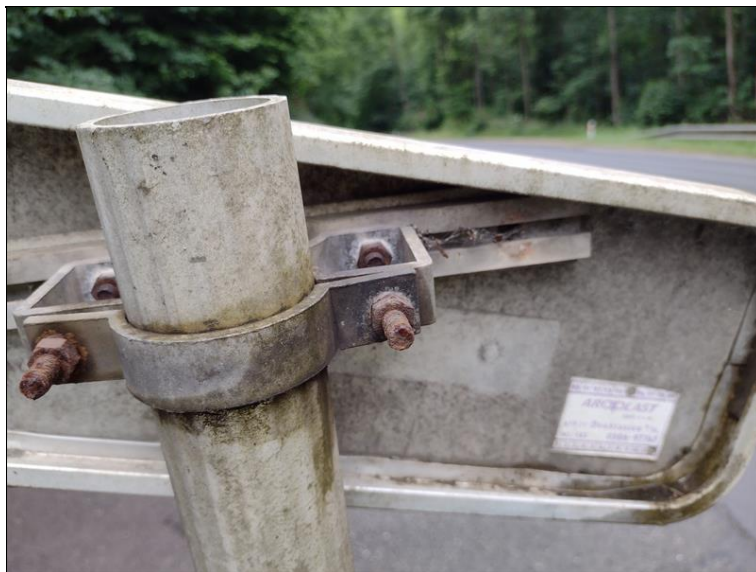
Tabulka s evidenčním číslem mostu ve směru staničení je uvolněná.
