**Název** **JIC-INTECH**  
**zakázky** **Zpracování koncepčního návrhu řešení opravy střechy**

**Investor** Jihomoravský kraj  
Žerotínovo nám. 449/3  
601 28 Brno

**Stupeň** **Studie**

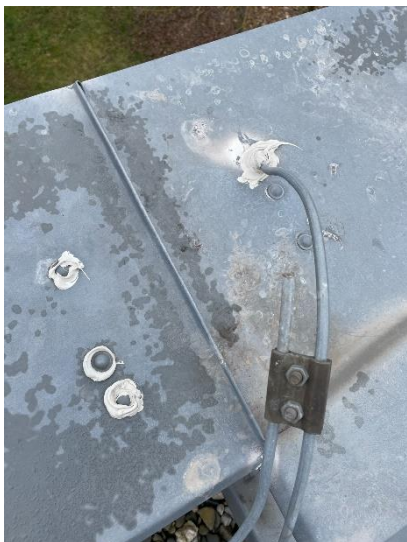
Odbyté utěsnění kotevních prvků na oplechování

Dalším střešním problémem, mimo vrstvu PVC, je atika a její oplechování. Klempířské prvky jsou nedokonale ukotveny, lemování je v důsledku namáhání větrem rozpraskané a kotevní místa nejsou vodotěsně ošetřena.

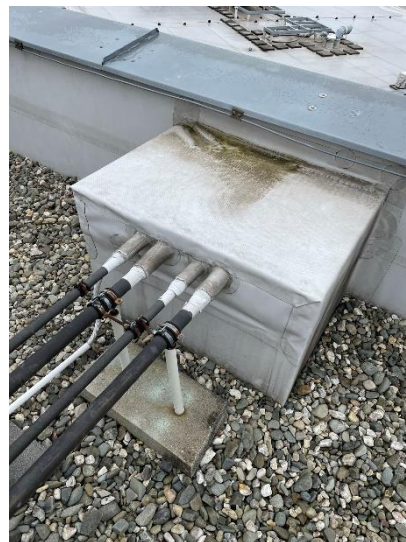
Špatně vyřešeno spádování na instalační lavici

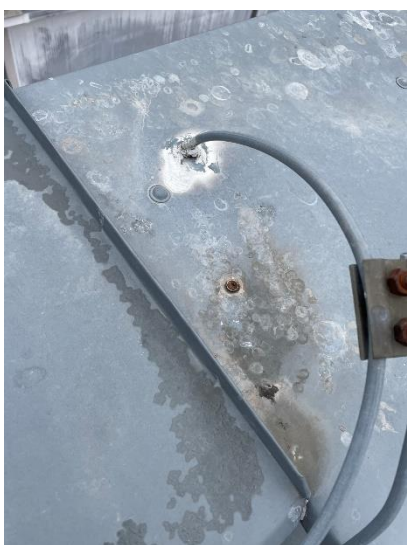
Neošetřený kotevní prvek

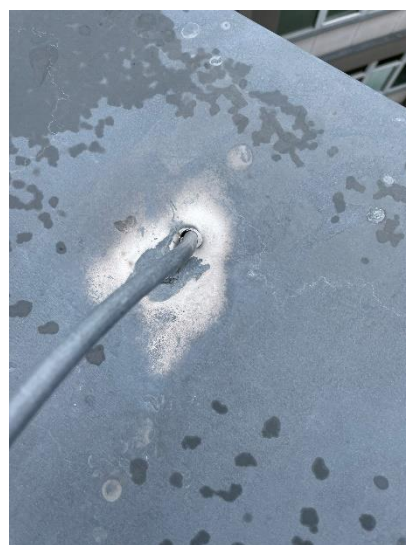
Neošetřený průstup uzemnění atikou

Spojovací spáry v místě ukončení klempířských prvků u svislých konstrukcí jsou viditelně několikrát opravovány, ale stále vykazují evidentní netěsnost. Prostupy hromosvodového drátu ve většině případů neutěsněny.

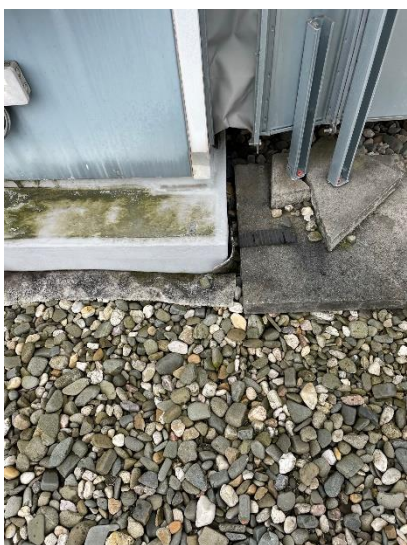
Betonový podstavec VZT nutno lépe vyspádovat

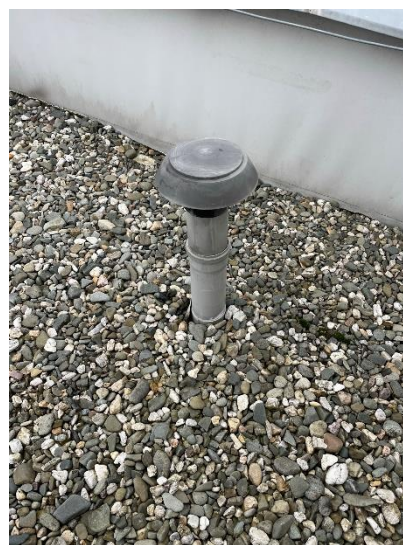
PVC u instal. průstupů končí zároveň s kačírkem

S nedokonale provedenou hydroizolací souvisí i spousta detailů, prostupů, které nejsou vyřešeny správně, nebo jejich utěsnění časem degradovalo. Příkladem je ukončení PVC folie u fasády na schodišťové nástavbě – detail evidentně několikrát opravován silikonem, ovšem spoj je rozpraskaný a voda z fasády zatéká za PVC. Dále pak instalační prostupy, kde je PVC fólie ukončena v úrovni kačírku a na některých místech vykazuje netěsnost.

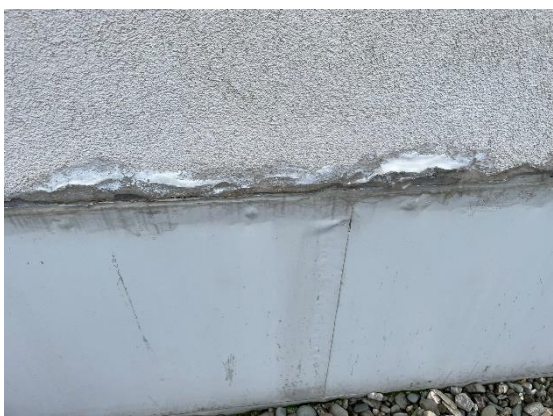
Ukončení PVC je netěsné, po zdi stéká voda za fólii

Součástí rekonstrukce střešního pláště bude i vyřešení hydroizolace atiky. PVC folie se vytáhne až na atiku a ukončí závětrnou lištou.

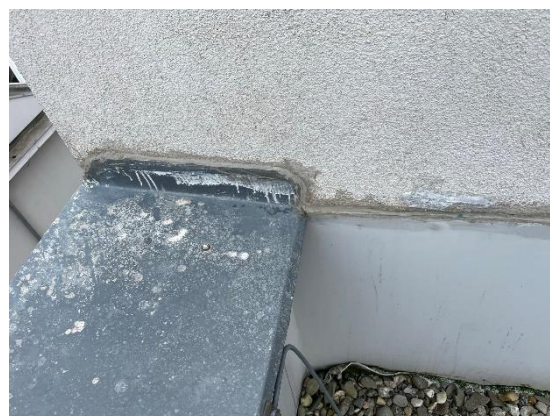
Neošetřené kotvení, netěsnost ukončení atik. oplechování

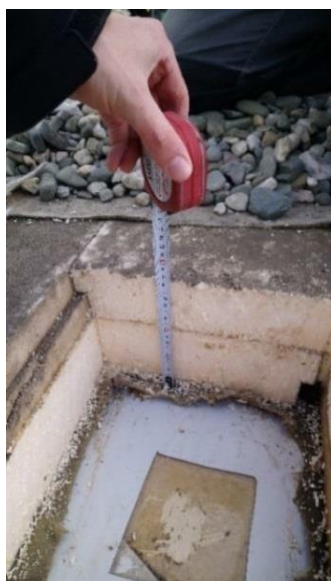
V Některých místech je hydroizolační vrstva zdvojená – pravděpodobně způsobena přitavením druhé vrstvy v rámci opravy.

Souvrství nad PVC (RKNT s.r.o.)

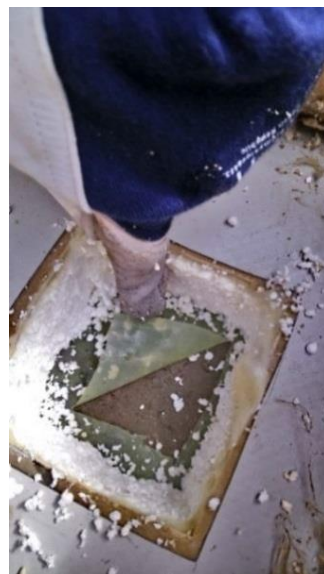
Souvrství pod PVC (RKNT s.r.o.)

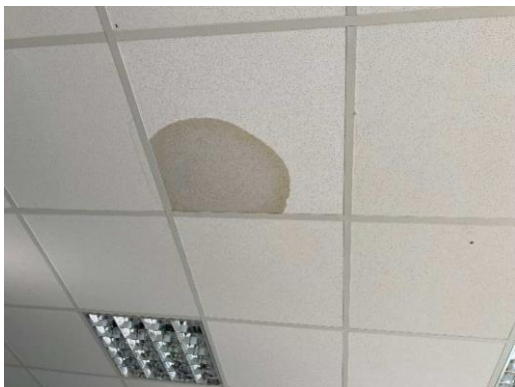
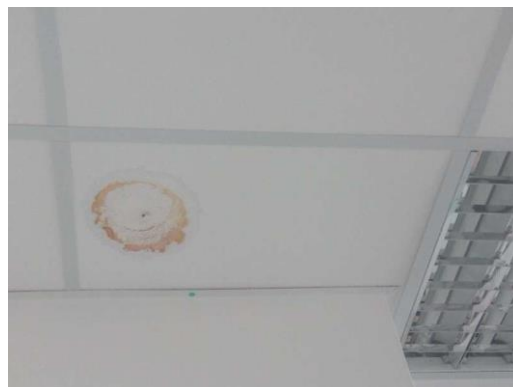
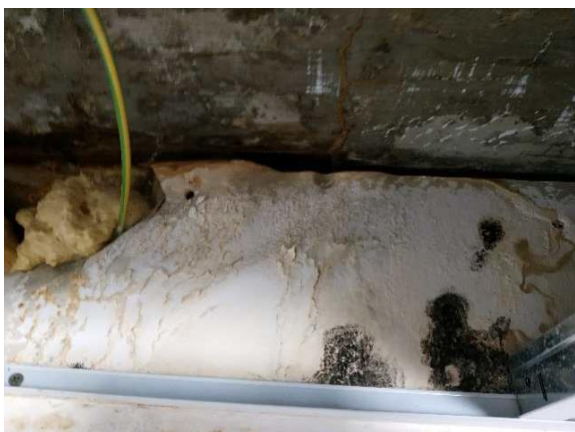
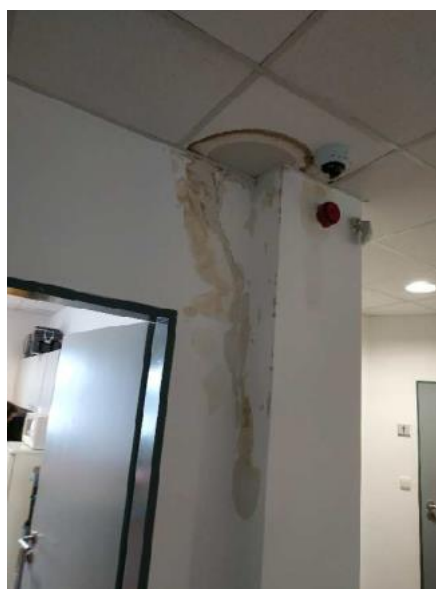
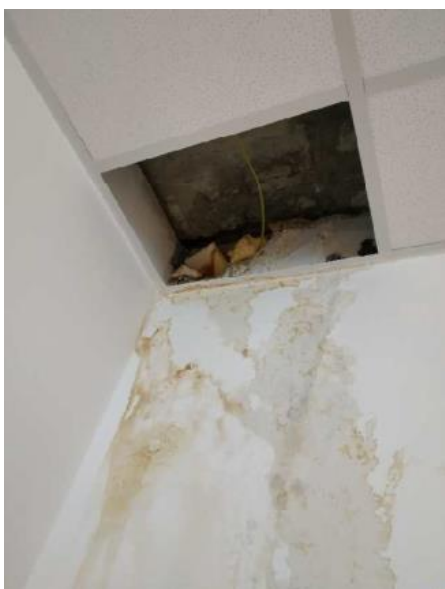
Průsaky v podlaží 5NP:

Do prostorů pod střešním pláštěm dochází k opakovanému zatékání. Během posledních let bylo prováděno několik lokálních oprav s cílem odstranit zatékání střechou. Zatékání se však s odstupem času opakovaně objevuje s různou intenzitou.
