Most 40833-1

Most přes Mramotický potok v Mramotících

HLAVNÍ PROHLÍDKA

Datum provedení prohlídky: 20.6.2023

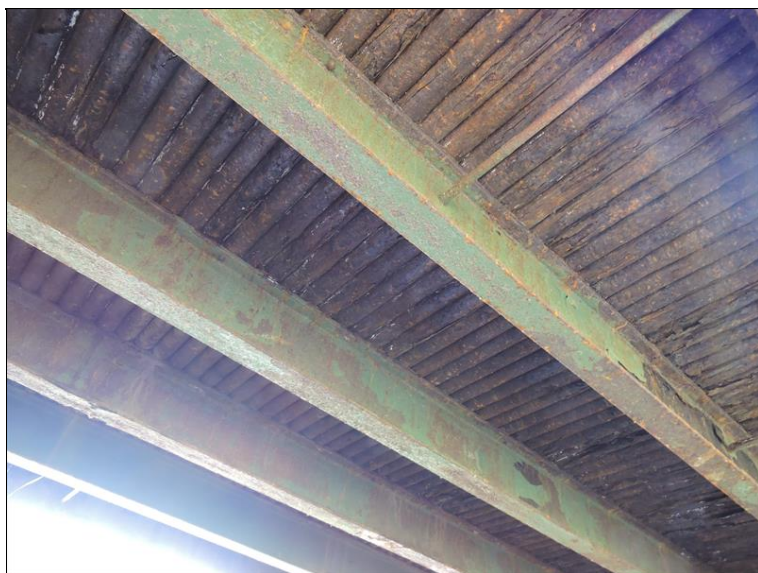
DSCN7454-resize.JPG
Podhled na NK

2.1 Nosná konstrukce

Ocelové nosníky s korozními výkvěty až povrchovou korozi, při horním pásnici vrstevnatá koroze. K vrstevnaté korozi dochází v kontaktu mostovky z ocelových trubek a horních přírub trámů. Vrstevnatá koroze se vyskytuje i u dolní pásnice v místě uložení a v 1/2 rozpětí. Trubky mostovky plošně vrstevnatě korodují, profily byly korozi jsou oslabeny. Do původních trubek mostovky jsou vloženy nové trubky, u kterých je opět povrchová koroze.

| [3] | 2.1 | Nosná konstrukce | Odstranění projevených závad bez odstranění jejich příčin nemá význam. V úvahu připadá provést rekonstrukci stávajícího mostu se zachováním spodní stavby a provedením nové nosné konstrukce a mostního svršku, případně nahrazení mostu zcela novým mostem včetně spodní stavby. Do té doby je nutno provádět stavební a nestavební údržbu a most nechat dožít. |

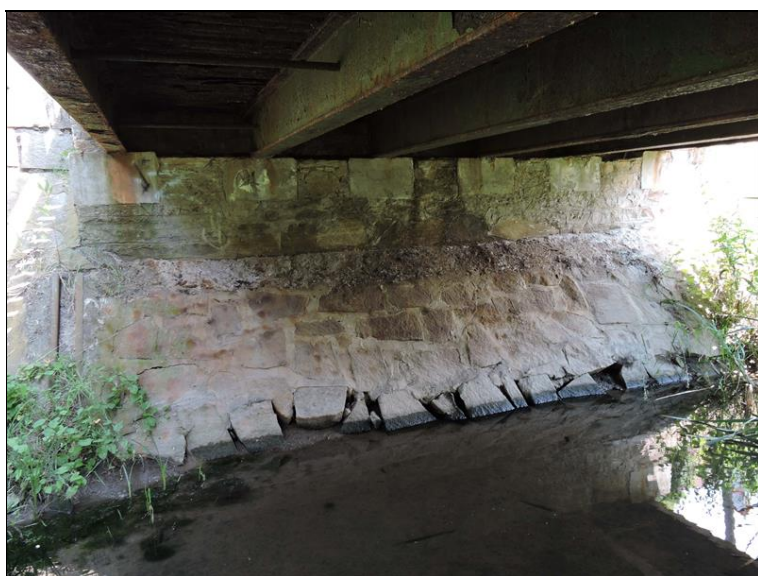
DSCN7451-resize.JPG
OP2

1.2 Mostní podpěry křídla a čelní zdi

Stav spodní stavby špatný, kamenné zdivo kompaktní vlhké, na úložných prazích nečistoty, vápenné výluhy a potečení z korodujících trámů v lici opěr. Zdivo křídel přespárováno, spáry vyplněny.

| [2] | 1.2 | Mostní podpěry křídla a čelní zdi | Očistit úložné prahy. |

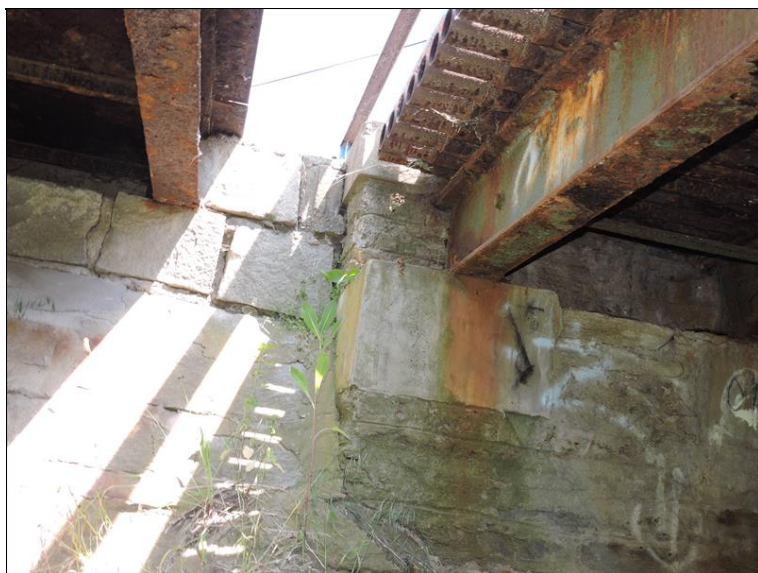
DSCN7463-resize.JPG
Kř2L

1.2 Mostní podpěry křídla a čelní zdi

Stav spodní stavby špatný, kamenné zdivo kompaktní vlhké, na úložných prazích nečistoty, vápenné výluhy a potečení z korodujících trámů v líci opěr. Zdivo křídel přespárováno, spáry vyplněny.

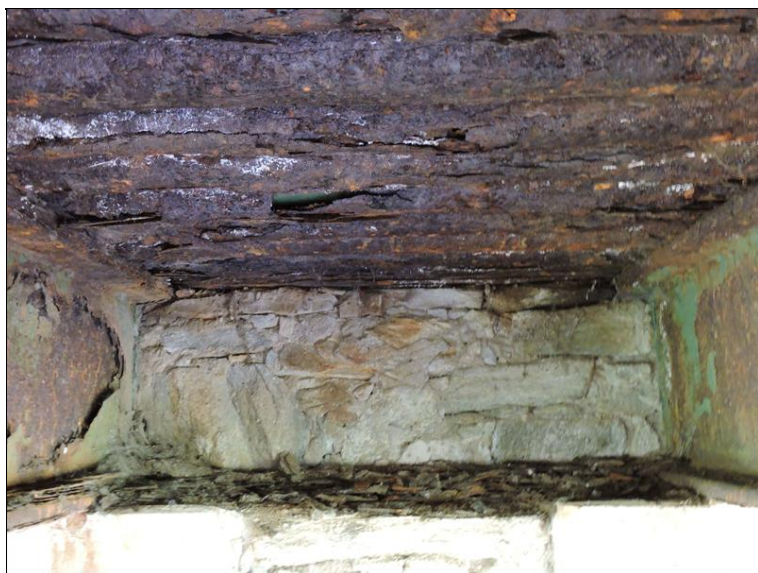
DSCN7456-resize.JPG

2.1 Nosná konstrukce

Ocelové nosníky s korozními výkvěty až povrchovou korozi, při horním pásnici vrstevnatá koroze. K vrstevnaté korozi dochází v kontaktu mostovky z ocelových trubek a horních přírub trámů. Vrstevnatá koroze se vyskytuje i u dolní pásnice v místě uložení a v 1/2 rozpětí. Trubky mostovky plošně vrstevnatě korodují, profily byly korozi jsou oslabeny. Do původních trubek mostovky jsou vloženy nové trubky, u kterých je opět povrchová koroze.

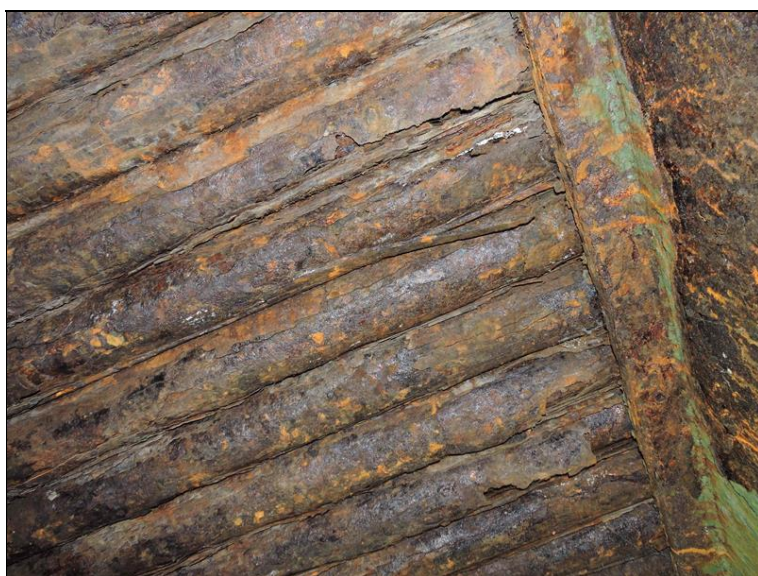
DSCN7464-resize.JPG

2.1 Nosná konstrukce

Ocelové nosníky s korozními výkvěty až povrchovou korozi, při horním pásnici vrstevnatá koroze. K vrstevnaté korozi dochází v kontaktu mostovky z ocelových trubek a horních přírub trámů. Vrstevnatá koroze se vyskytuje i u dolní pásnice v místě uložení a v 1/2 rozpětí. Trubky mostovky plošně vrstevnatě korodují, profily byly korozi jsou oslabeny. Do původních trubek mostovky jsou vloženy nové trubky, u kterých je opět povrchová koroze.
