Most 411-005

Most přes Blatnici za Korolupami

HLAVNÍ PROHLÍDKA

Objekt: Most ev.č. 411-005 (Most přes Blatnici za Korolupami)

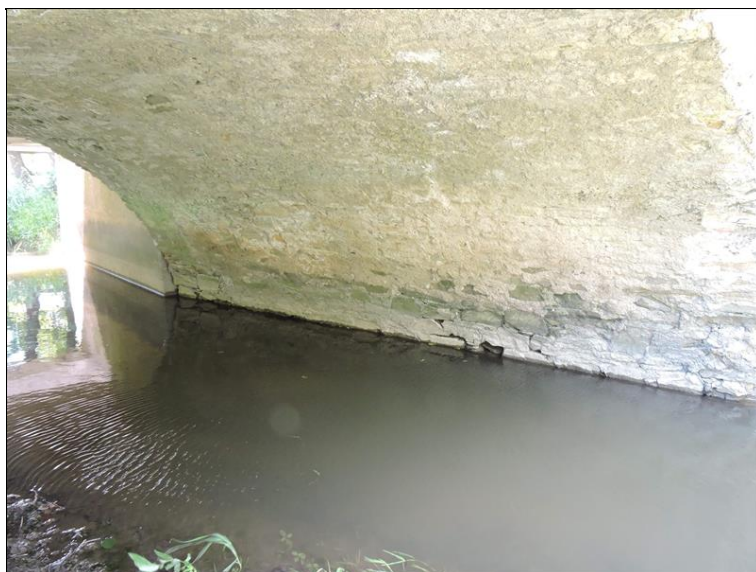
DSCN8035-resize.JPG
OP3

| [1.1] | 1.1 | Základy mostních podpěr a křídel | Stav základů bez provedení sond nelze zjistit. Nebyly pozorovány závady způsobené poruchami základů. Vzhledem ke stálému průtoku kolem OP3 dochází k odplavování dna u OP3. |

Provést opevnění OP3 např. kamenným záhozem, aby nedošlo k podemletí základů pod OP3.

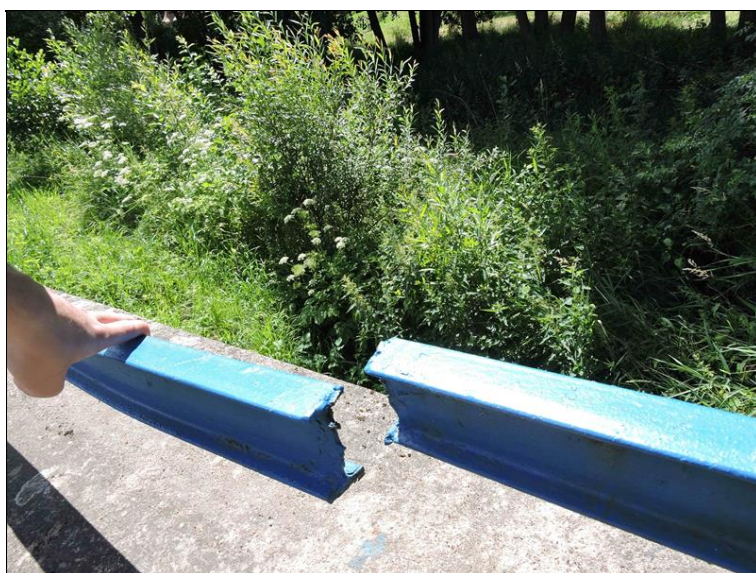
DSCN8011-resize.JPG

4.2 Zábradlí

Prasklé spodní madlo na LS.

Opravit madlo zábradlí na LS.

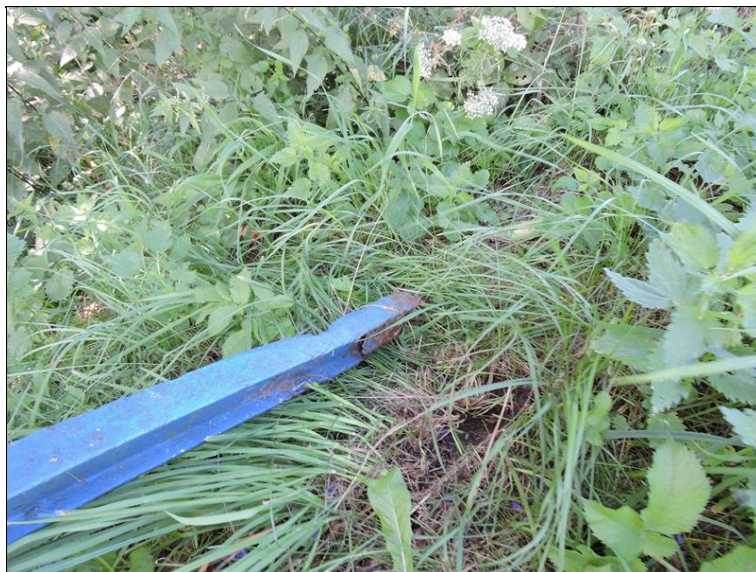
DSCN8012-resize.JPG

4.2 Zábradlí

Horní madla za mostem pokračují šikmo k zemi jako náběh, nejsou však ukotvena.

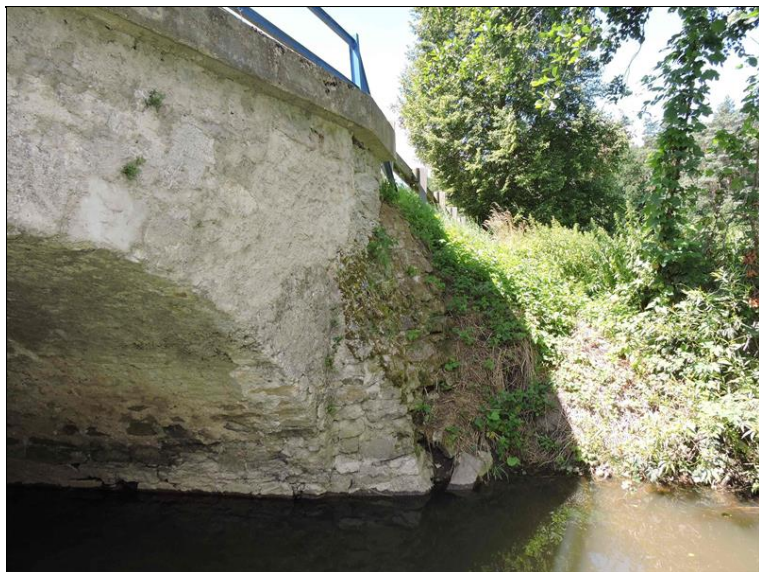
DSCN8023-resize.JPG
Kř3P

| [1.3] | 1.2.4 | křídlo | Na pohledových plochách křídel jsou všesměrné trhliny a vypadaná spárová malta. V blízkém okolí a na křídlech je uchycená vegetace. Pravé křídlo 3 je u paty rozpadlé. |

Opravit spárování zdiva opěr a křídel.

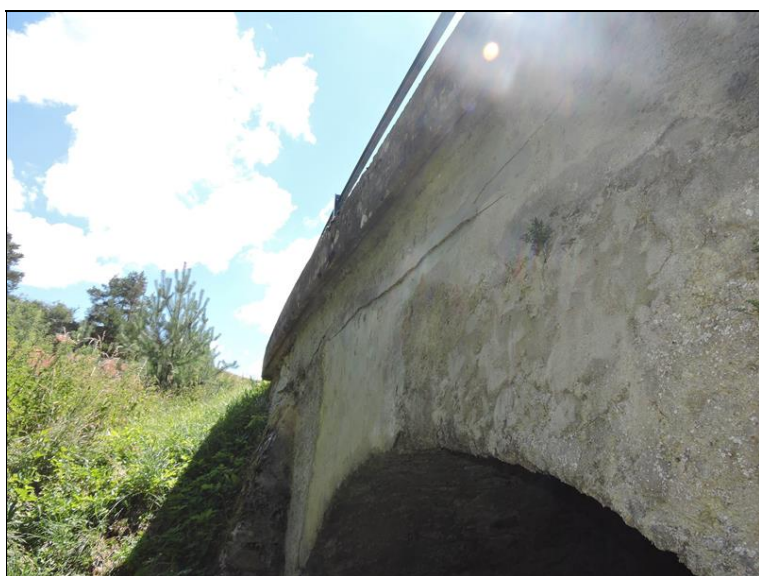
DSCN8026-resize.JPG

2.4 Čelní zdi a přesypávka

Vodorovná trhлина nad portálem klenby na pravé straně pole č. 1 dl. 2m.

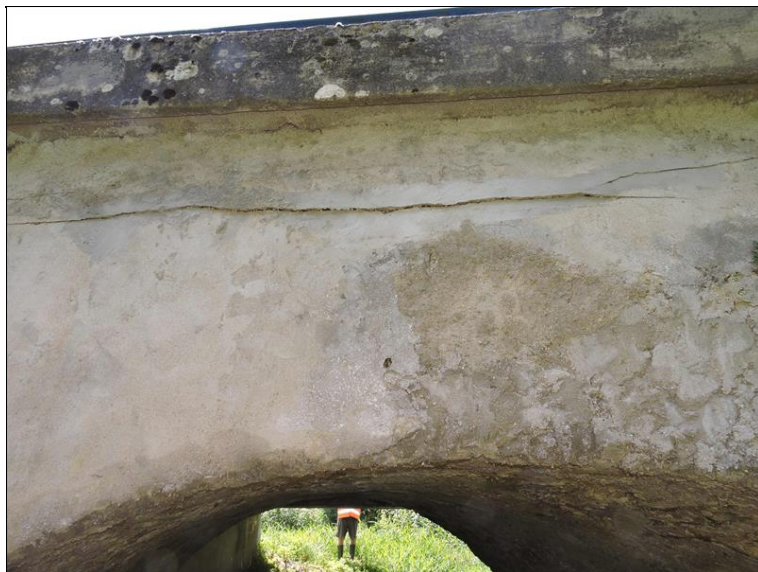
DSCN8027-resize.JPG

2.4 Čelní zdi a přesypávka

Vodorovná trhлина nad portálem klenby na pravé straně pole č. 1 dl. 2m.

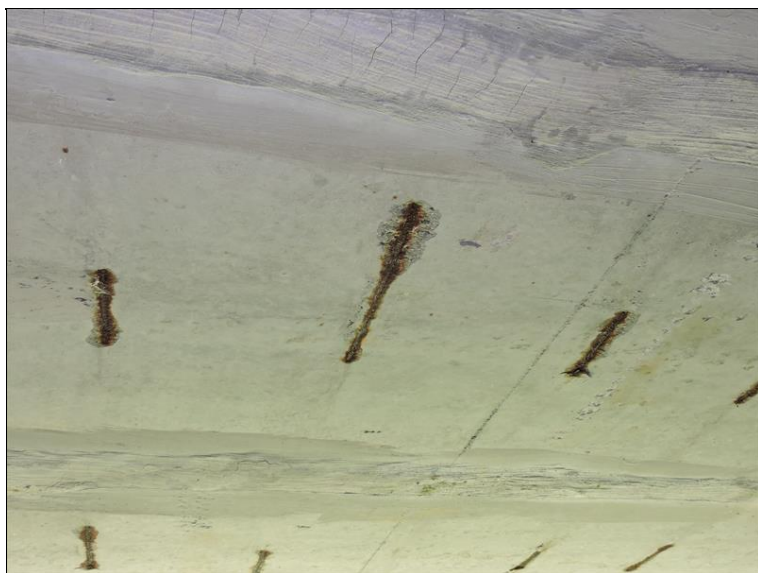
DSCN8031-resize.JPG

Detail - NK

2.1 Nosná konstrukce

Nosníky KA - odpadává krytí třminků. Okolo odtokových kanálků je patrné zamáčení. Do nosníků se dostává voda, možné poškození kotevních oblastí.

[7]	2.1	Nosná konstrukce	Očistit výztuž, ošetřit spec. nátěrem a provést reprofilaci nosníků vhodnou sanační metodou.
[8]	2.1	Nosná konstrukce	Vyspravit lokálně spárování klenby a křídel.
[9]	2.1	Nosná konstrukce	Očistit povrch mostu od uchycené vegetace.
[10]	3.3	Římsy, obrubníky, zálivky	Očištění říms včetně svislých ploch, opravy narušené římsy (odkrytá výztuž).
[11]	4.2	Zábradlí	Obnovit PKO zábradlí a svodidel.
[12]	4.2	Zábradlí	Zakotvit madla zábradlí.
[13]	4.6	Území pod mostem a přístup. cesty	Odstranit náplavy pod mostem, vyčištění koryta toku.
