Ing. Emil Maršálek
Březová 30
68767 Březová

V Brně dne 18.04.2024

Věc: Vyjádření statika k římsám krovu objektu „VYŠŠÍ ODBORNÁ ŠKOLA ZDRAVOTNICKÁ“, ul. Kounicova 684/16 v Brně

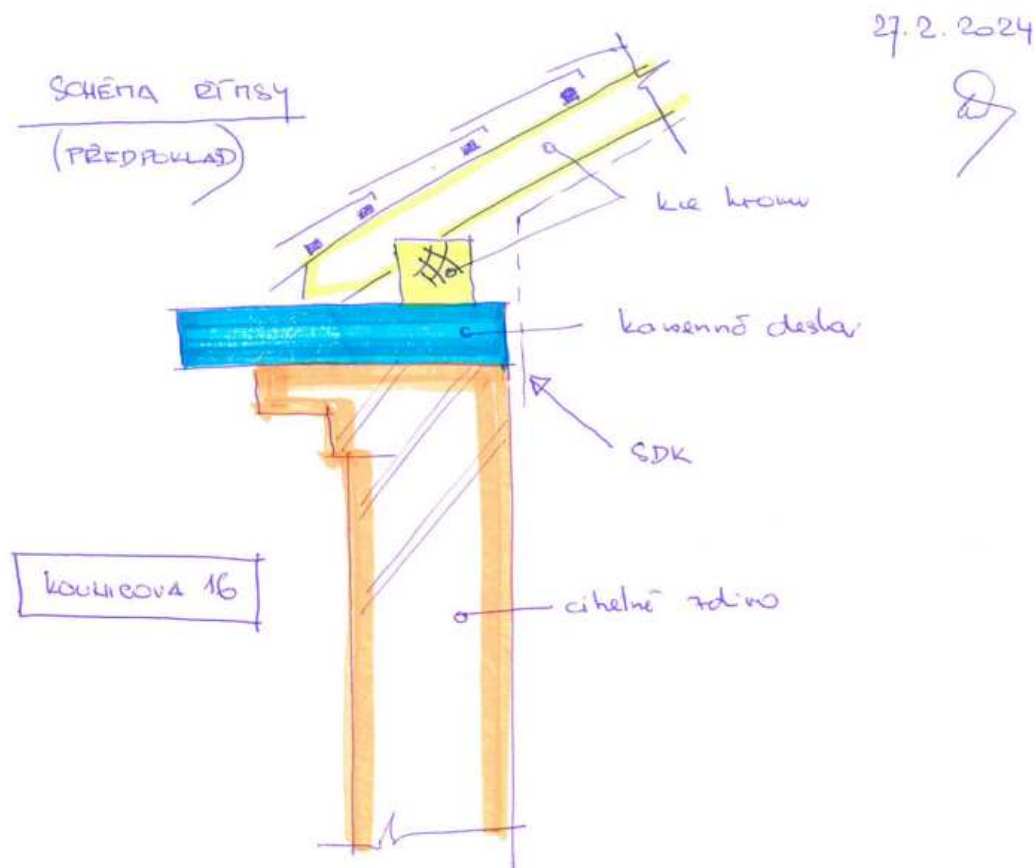
Podle ústně sdělených informací objednatelem dochází k opadání omítek a kusů cihel obvodové římsy fasády. Po konzultacích bylo doporučeno provedení stavebně technického průzkumu. S tím, že jsme pro všechny poslali dne 27.2.2024 předpokládané tvarové a statické řešení styku obvodových stěn a konstrukce krovu, viz následující obrázek, na základě zkušeností ze staveb v Brně a jeho okolí.

Po provedení průzkumu bylo zjištěno, že statické schéma je platné. Byla zjištěna monolitická deska tl. 100-135 mm, která stabilizuje vykonzolované zdivo římsy z cihel plných pálených. A lze předpokládat, že protiváhou této vykonzolované desky je konstrukce krovu shodně s uvedeným obrázkem dále.

TAKO BY VIZUÁLNĚ PORUCHY V SDK V LÁVAZNOSTECH STĚNY A KROVU LZE PŘEDPOKLÁDAT, ŽE STAV ŘÍMSY JE ŠPATNÝ. DOPORUČUJI:

- prověřit PD k restaureční podkrovní
- udělat sondu, jak je římsa řešena
- zkontrolovat její stav a plošiny, zda se jedná o poruchu konstrukce římsy nebo jen zohlednění a opravy.
