**ZPRÁVA O PROVEDENÍ  
STAVEBNĚ TECHNICKÉHO PRŮZKUMU  
VYŠŠÍ ODBORNÉ ŠKOLY ZDRAVOTNICKÉ NA ULICI  
KOUNICOVA 684/16 V BRNĚ**

**OKAPNÍ ŘÍMSA**

**Brno, březen 2024**

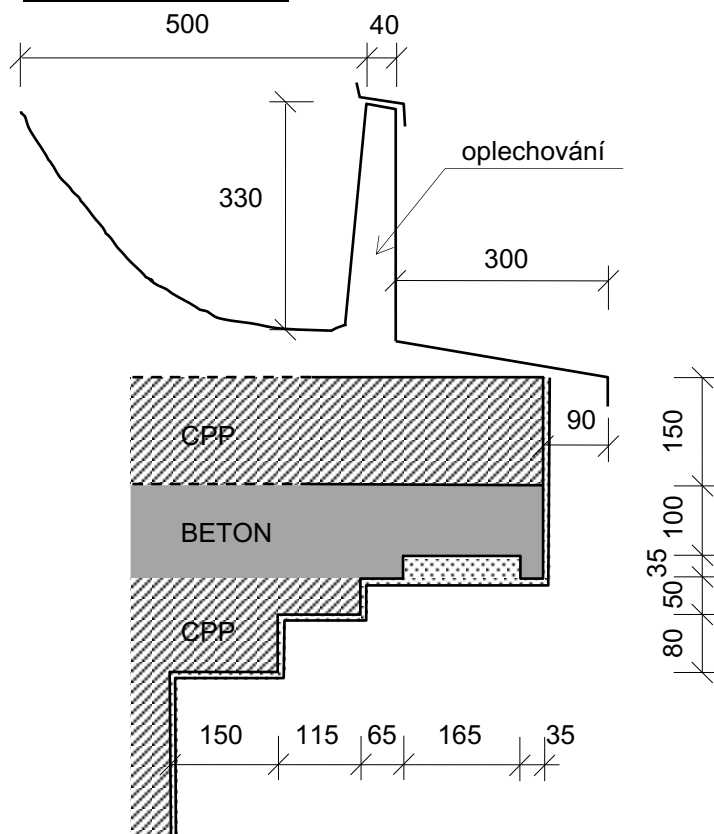
### SCHÉMATICKÝ ŘEZ:

Zkoumaná okapní římsa je provedena z cihel plných pálených a betonu. Římsa je od spodního líce cihelná, cihly jsou zde pravděpodobně uloženy ve dvou řadách na plocho v celkové tl.150 mm. Na nich je betonová deska tl.135 mm a dále cihelná nadezdívka tl.150 mm.

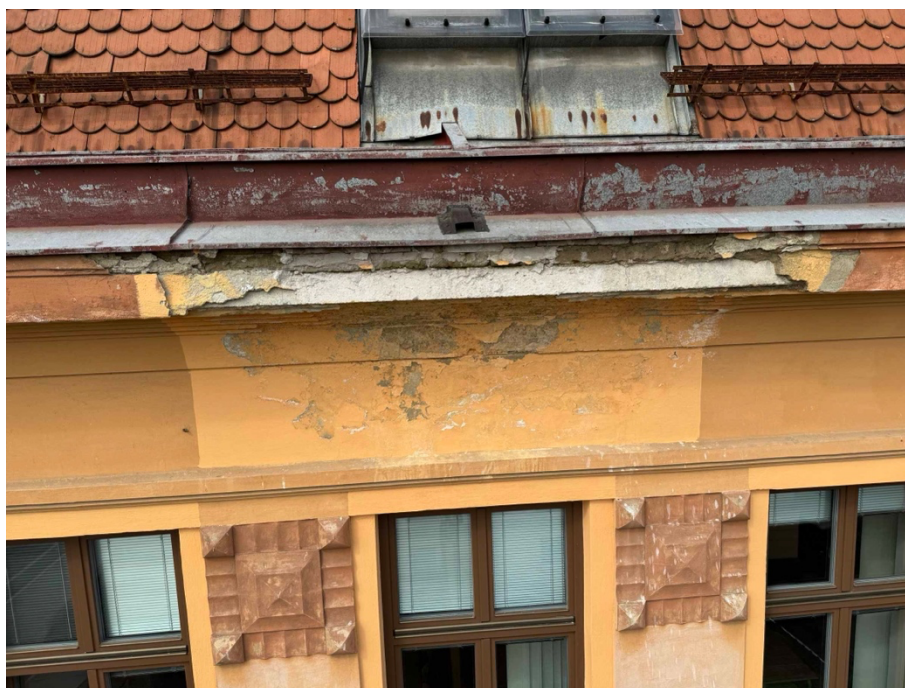
*Fotografie č.1 (exteriér) – pohled na řešenou římsu.*

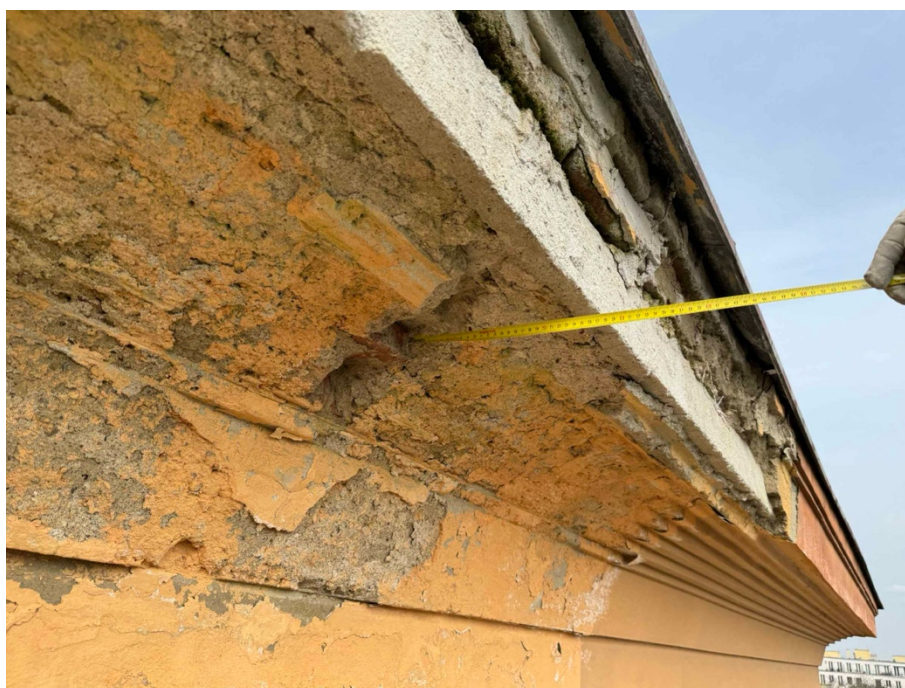
*Fotografie č.2 (exteriér) – okapní římsu tvoří cihly plné pálené a beton.*

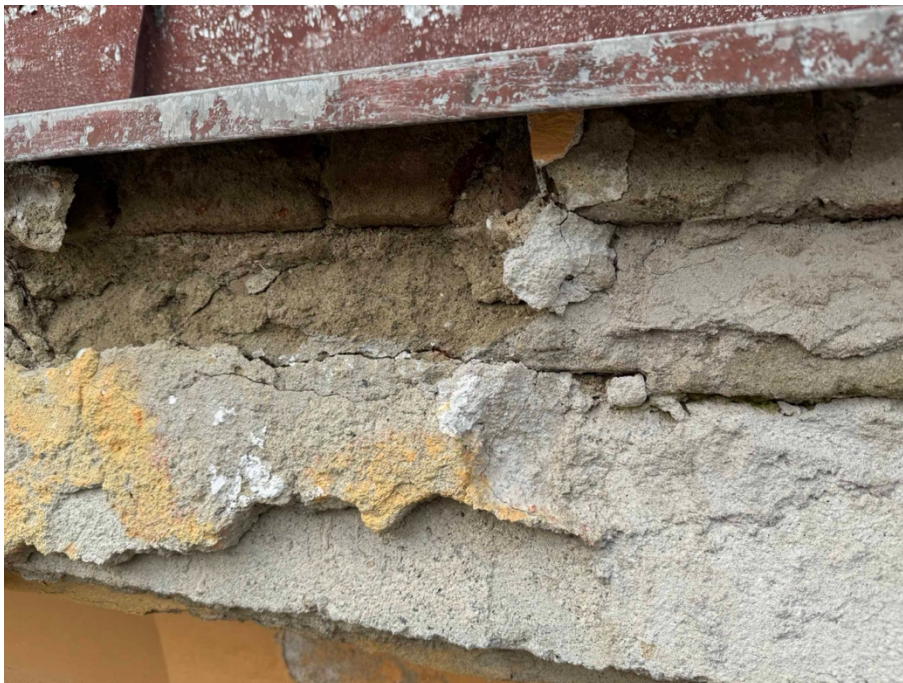
*Fotografie č.3 (exteriér) – detail venkovní omítky, která je odpadaná. Drolí se malta mezi cihlami a místy cihly zarůstají mechem.*

- Římsa je zatečená od netěsných klempířských prvků nacházejících se nad ní. **Je zde narušená fasádní omítka a může dojít k pádu většího kusu omítky.**
- V místech zatečení dochází k k vydrolování omítky a malty.
- Cihly jsou uvolněné **a může dojít k pádu většího kusu.**
- Uchycení oplechování pomocí drátků je v místě poškozené a odpadané omítky značně zkorodované.
- Oplechování římsy a nástřešní žlab má strávený nátěr, místy je již zkorodovaný.
- V napojení nástřešního žlabu na svody je plech poškozený a jsou zde viditelné praskliny.

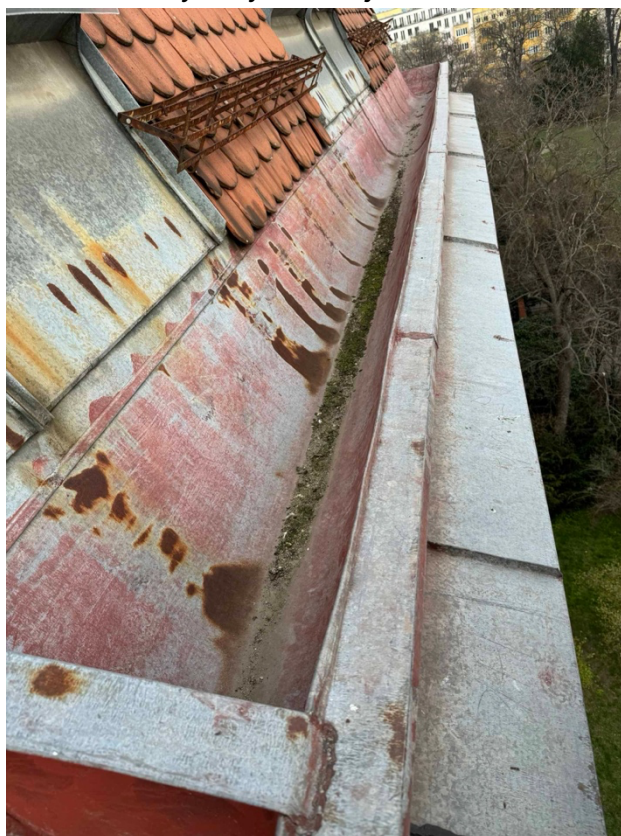
*Fotografie č.4 (exteriér) – pohled na oplechování římsy a nástřešní žlab.*

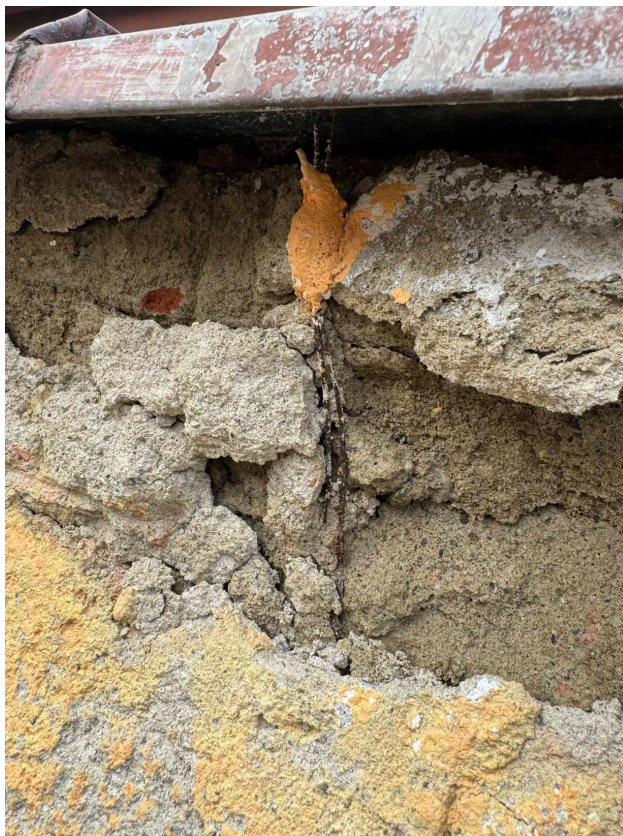
*Fotografie č.5 (exteriér) – drátky uchycení oplechování jsou zkorodované.*

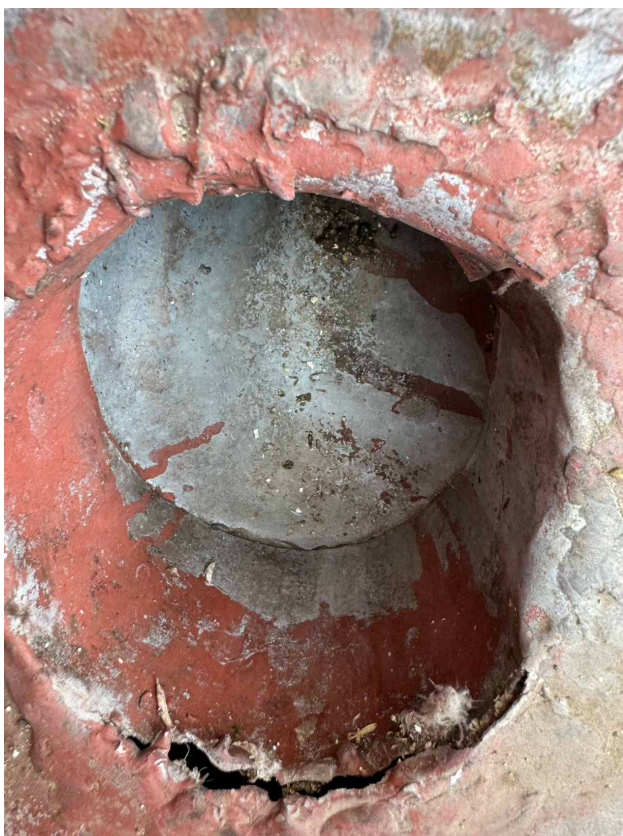
*Fotografie č.6 (exteriér) – pohled na poškozené napojení oplechování na svod.*
