ZPRÁVA
O STRATIGRAFICKÉM PRŮZKUMU FASÁDNÍHO PLÁŠTĚ
OBJEKTU „NĚMECKÉ VYŠŠÍ REÁLNÉ ŠKOLY V BRNĚ“
V SOUČASNOSTI
„VYŠŠÍ ODBORNÉ ŠKOLY ZDRAVOTNICKÉ“
NA KOUNICOVĚ ULICI Č. O. 16 V BRNĚ

PŘEDKLÁDÁ:
MGR. ZOJA MATULÍKOVÁ
KOUNICOVA 1
602 00 BRNO

ŘÍJEN 2019

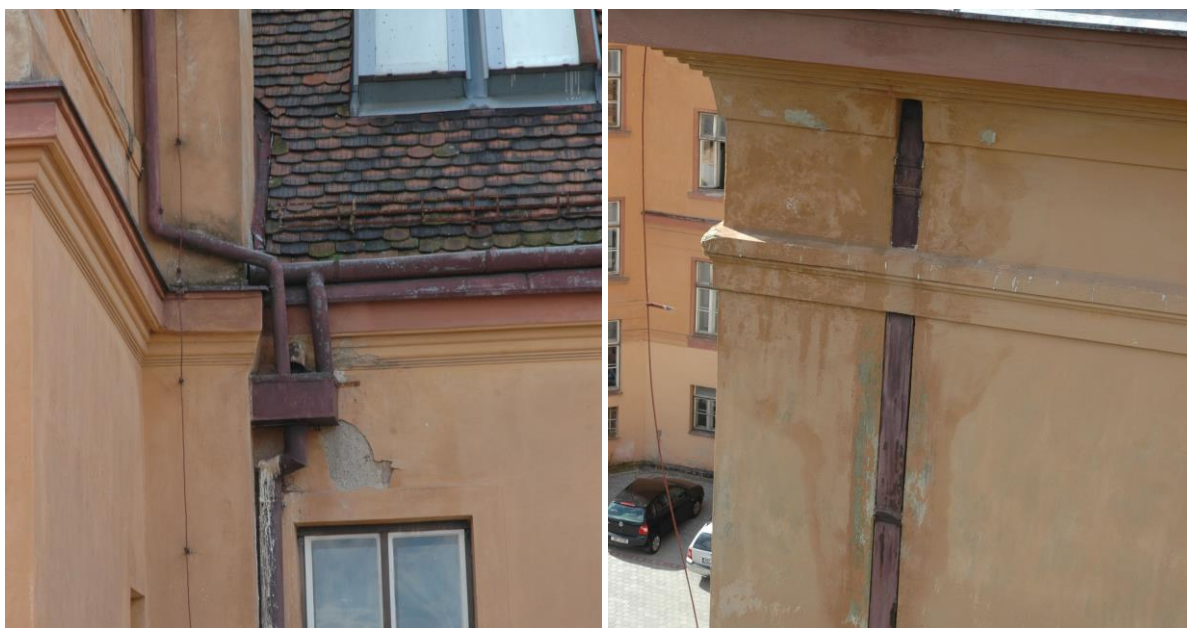
Obecně lze konstatovat, že nejrozsáhlejší poškození a projevy degradace, se v současnosti vyskytují na exponovaných plochách fasády, včetně lokálních poruch pod korunní římsou, partiích krajních okenních os všech průčelí a pochopitelně v parterové části, tedy v místech kde byly nejvíce vystaveny klimatickým vlivům, či možnosti mechanického poškození. Nemalou měrou se na destrukci primárních omítek musely podílet i dožilé klempířské prvky, což je patrné především u korunní římsy, u oplechování parapetů okenních otvorů, nadokenních říms, jakož i v blízkosti dešťových svodů.

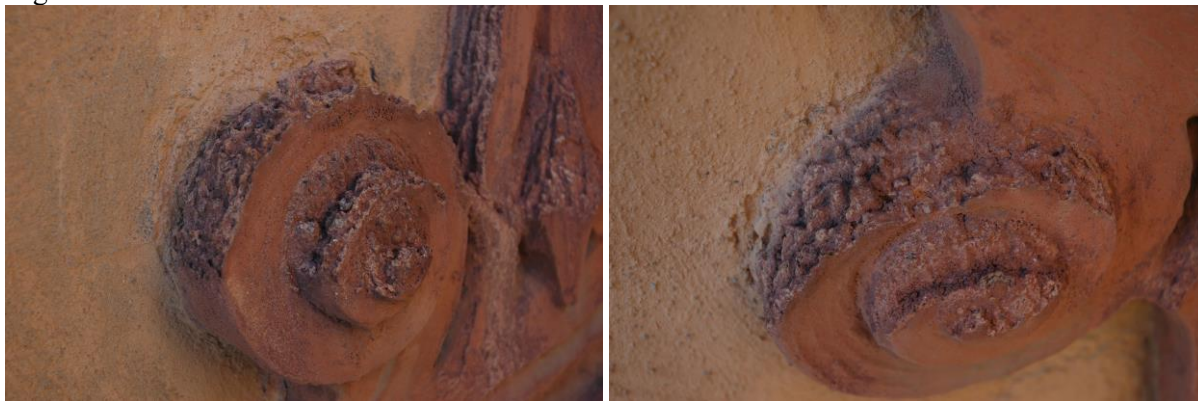
provedeného z materiálu na bázi hydraulického vápna a tzv. románského cementu. Tyto jsou uplatněny zejména na hlavním a bočních průčelích školní budovy. Obdobné dekorativní prvky, jež se nachází na zadním – dvorním, průčelí však vykazují odlišnou materiálovou skladbu (nelze vyloučit vyšší obsah sádky) a to má dopad i na jejich stupeň degradace. Jejich povrch je, zejména v ploše vystavené srážkové vlhkosti, narušen hlubokými kavernami a krátery, charakteristickými pro degradaci sádkového materiálu.

Na fotografiích je vidět hlubkové narušení povrchu dekorativního prvku, charakteristické pro sádkový materiál.

- Dekorativní prvky na dvorní fasádě historického objektu jsou zhotoveny z materiálu na bázi sádry. Po očištění, či odstranění jejich degradovaných částí doporučuji provést jejich doplnění včetně povrchové konsolidace rovněž materiálem na bázi hydraulického vápna. V případě, že jsou tyto prvky poškozeny ve větším rozsahu, doporučuji provést jejich plnou náhradu formou kopie – odlitku zhotoveného z románského cementu.

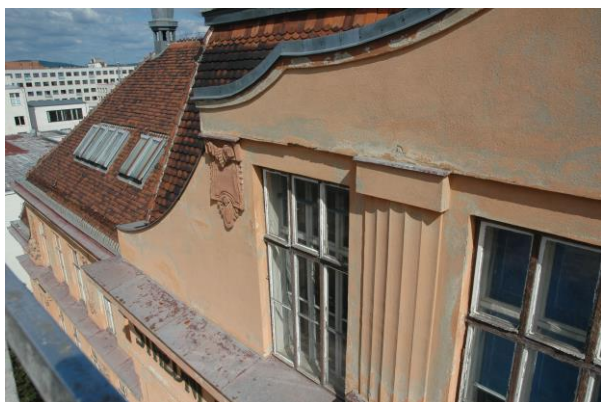
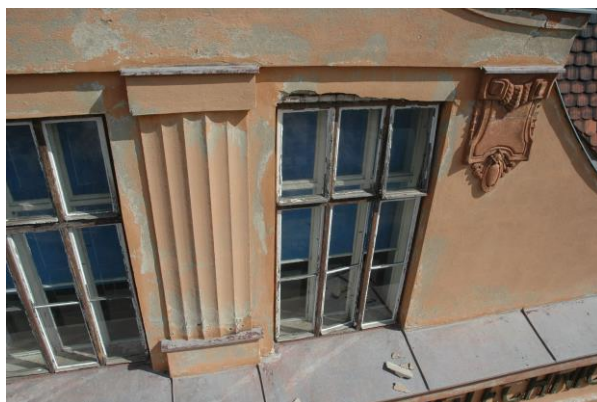
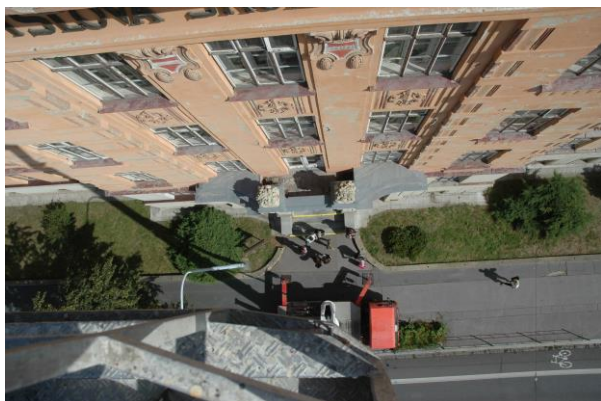
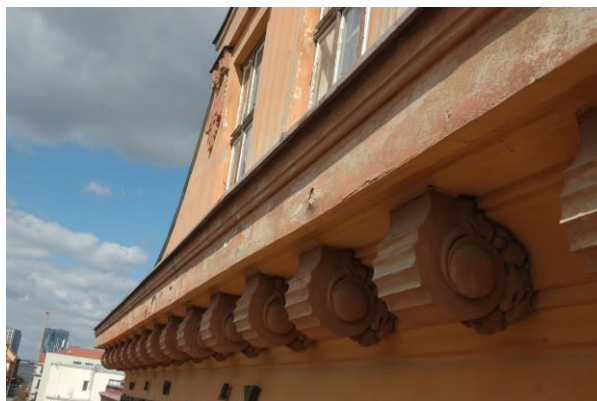
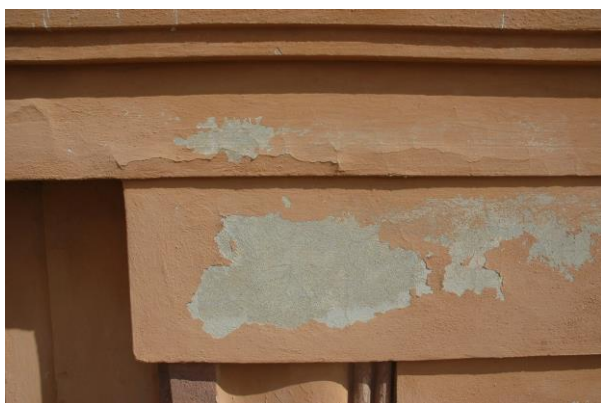
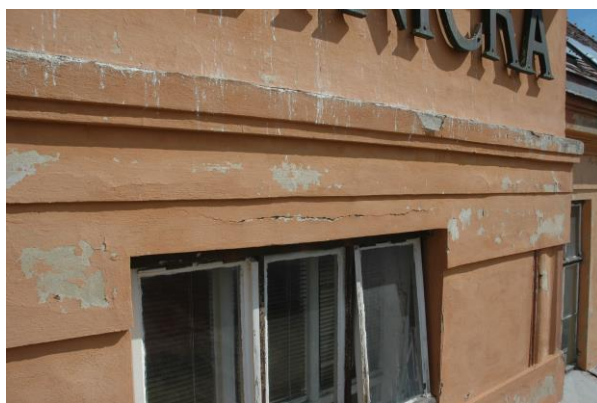
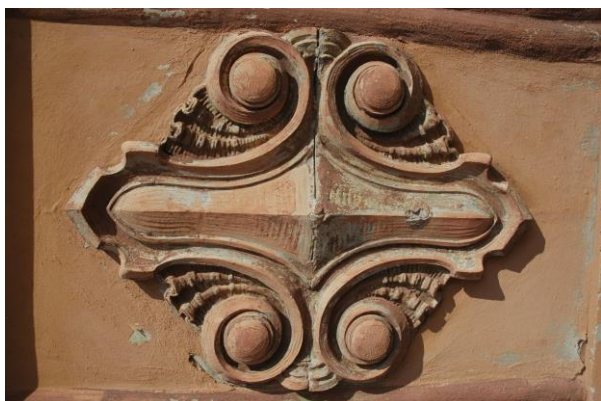
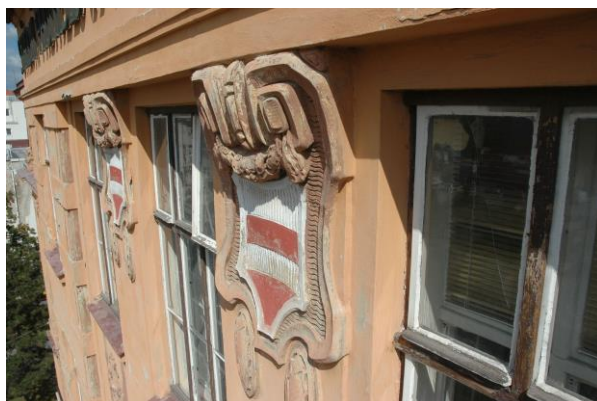
Hlavní průčelí do ul. Kounicova

Na snímcích dole je patrné že, přirozenou degradací trpí a největší rozsah poškození vykazují zejména „hladké“ omítkové vrstvy a to jak v plochách, tak na profilacích architektonických prvků

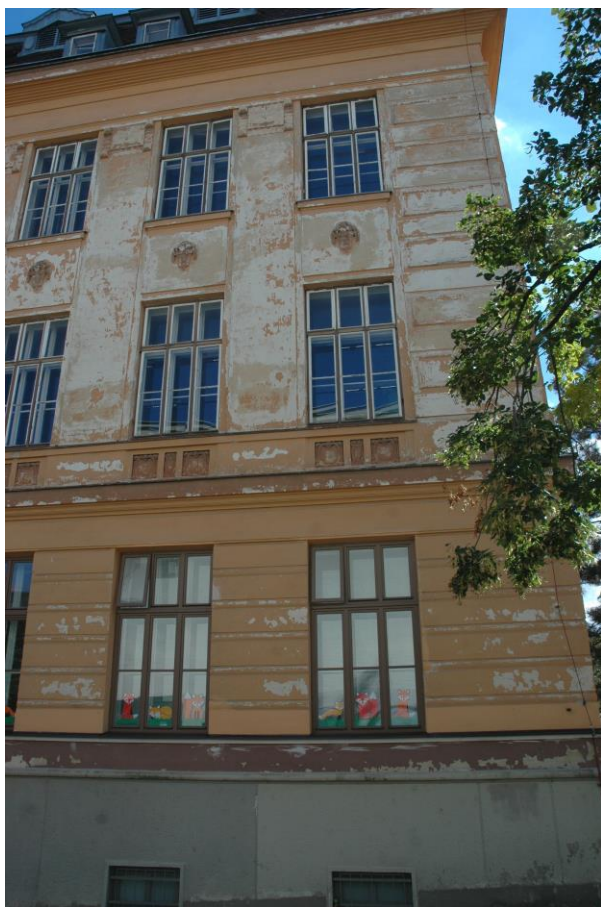
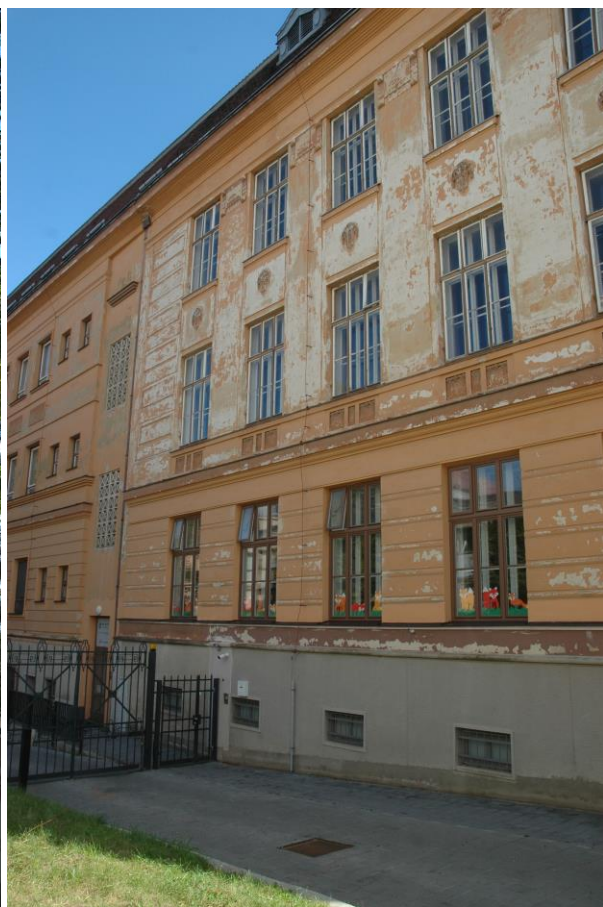
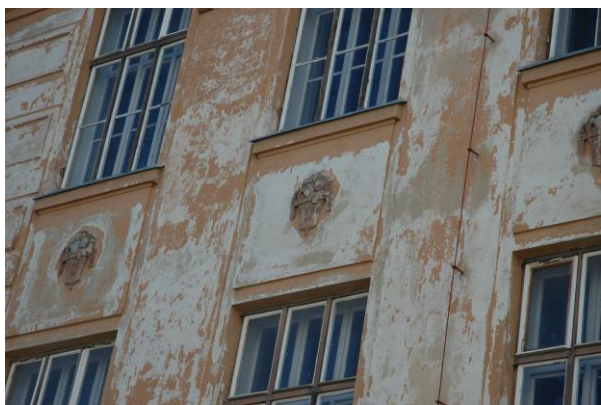
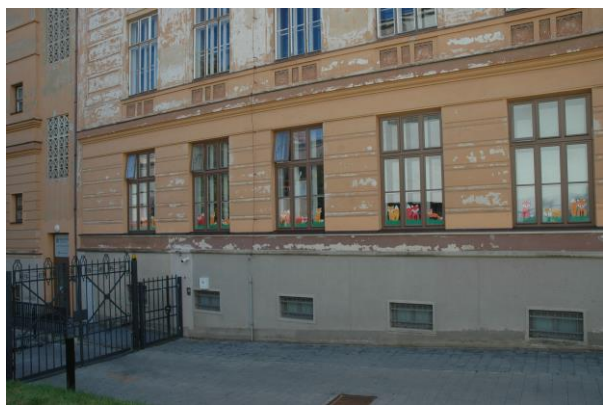
Boční průčelí směrem ke stadionu

Stupeň a charakter degradace omítkových ploch bočního průčelí je obdobný jako u průčelí hlavní fasády

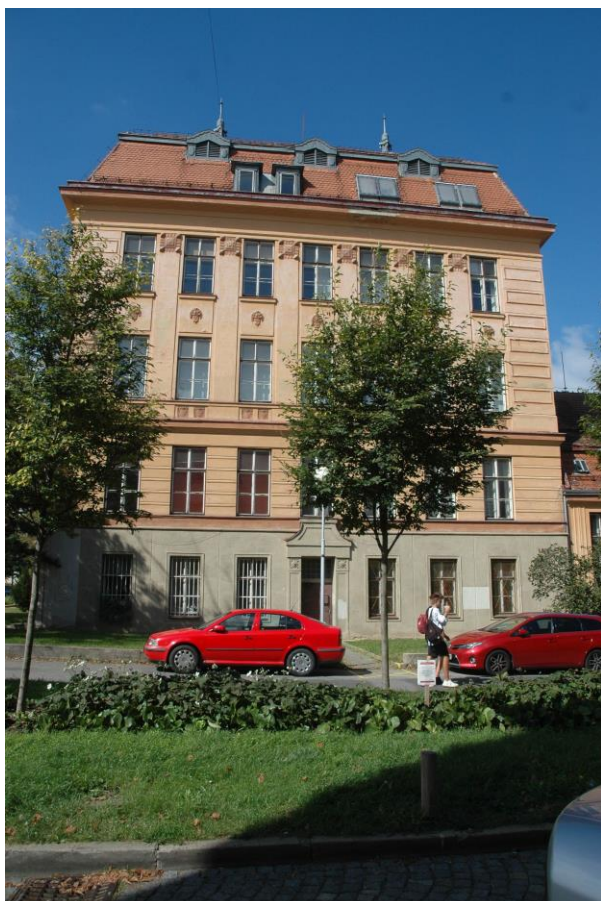
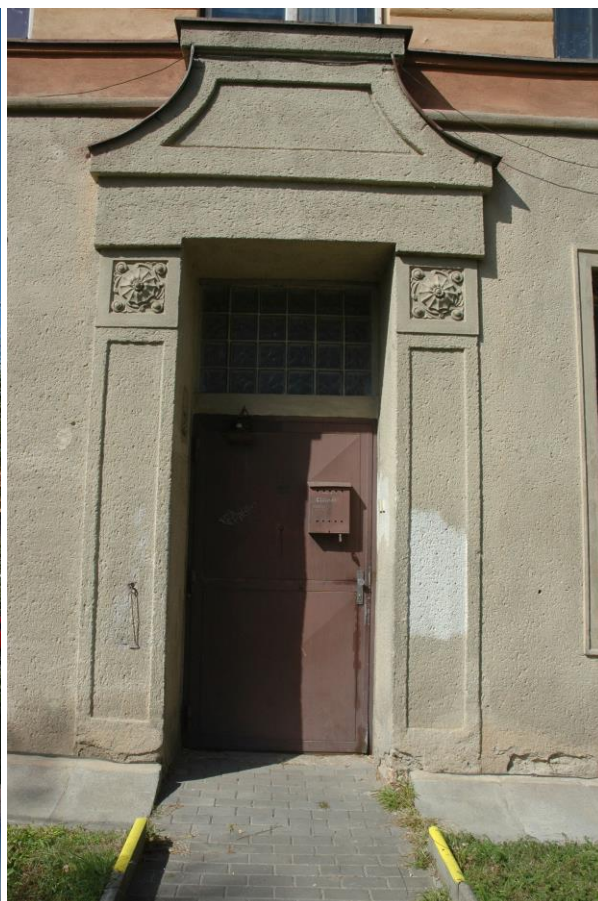
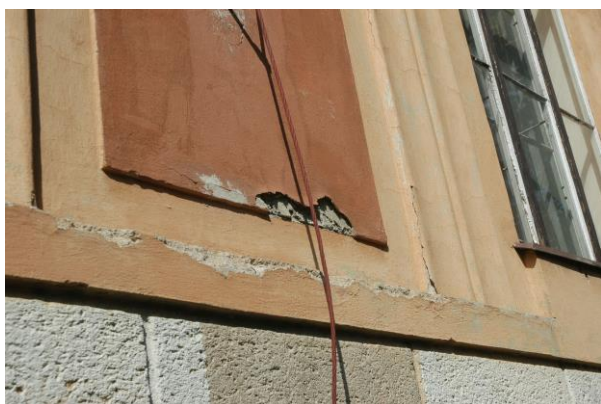
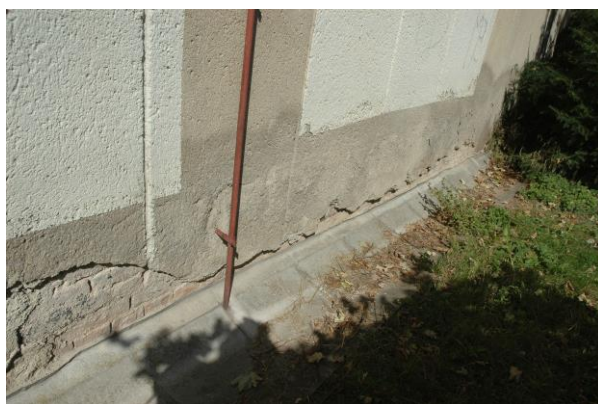
Boční průčelí hlavní budovy a jižního křídla

V případě bočního průčelí jižního křídla je možno za degradující zásah označit i sekundární nátěr tvrdých probarvených omítek ostění vstupu a soklové části fasádním nátěrem

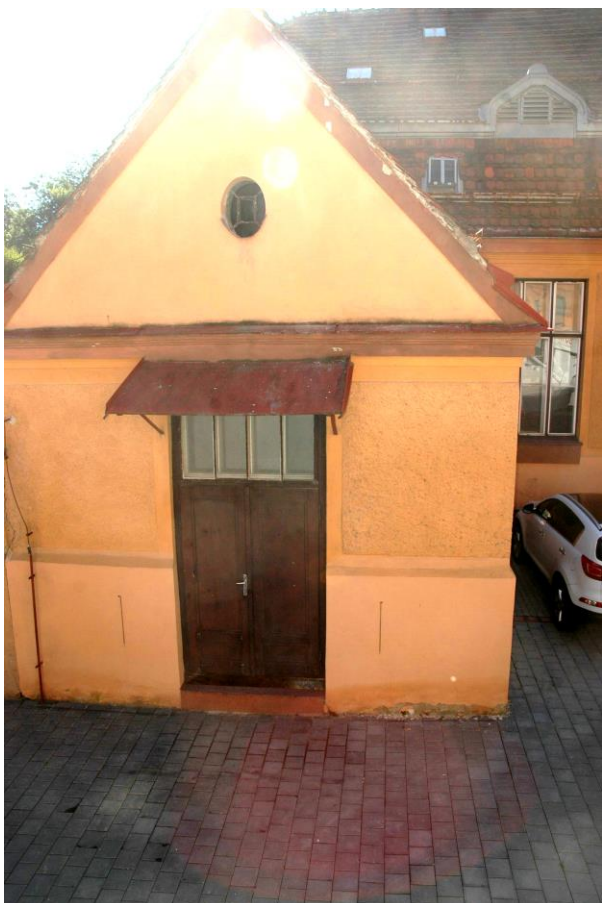
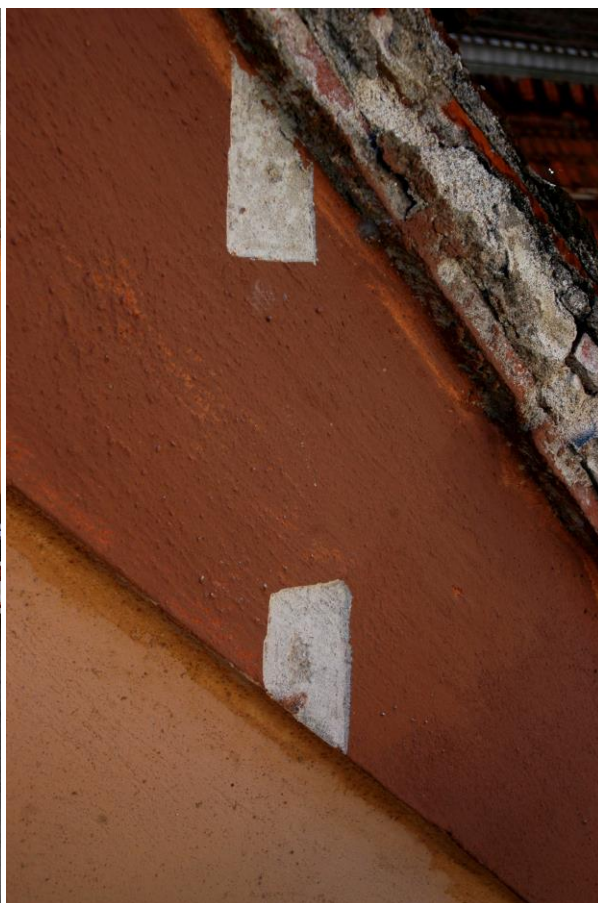
Dvorní průčelí fasáda jižního bočního křídla

Fasáda bočního křídla vykazuje velké množství sekundárních oprav. Nežádoucím způsobem se tyto podepsaly na zjednodušení profilace štítu kolmé přístavby křídla. Omítky soklové partie a hladké plochy byly převrstveny, či plně nahrazeny novodobými materiály. Plochy strukturované omítky vykazují velké množství sekundárních vysprávek, které je odlišují svou strukturou a poté byly převrstveny technologickými vrstvami a fasádním nátěrem. I v tomto případě se na degradaci omítkových vrstev podílejí poškozené, či nefunkční klempířské prvky.

Zjednodušená profilace lemu štítu provedená z nové cementové omítky

- V první řadě je nutno odstranit příčiny poškození. V souvislosti s tím doporučuji provést revizi funkčnosti a obnovu všech dožilých klempířských prvků.

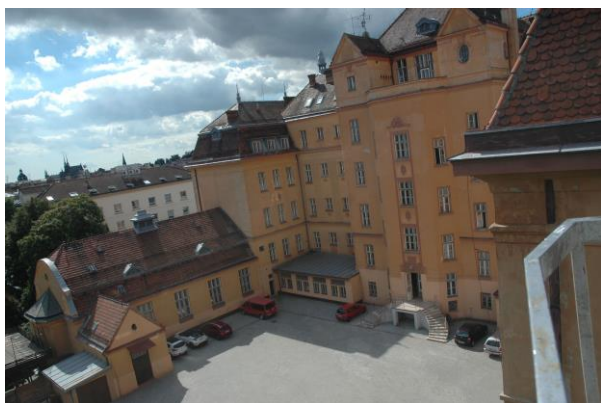
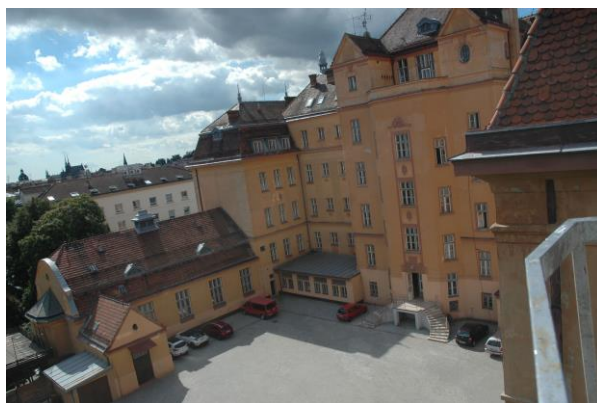
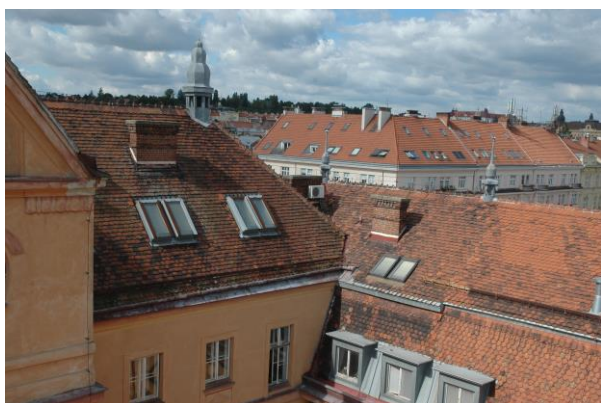
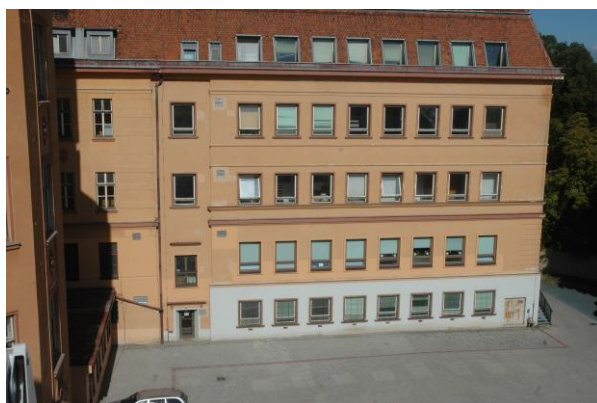
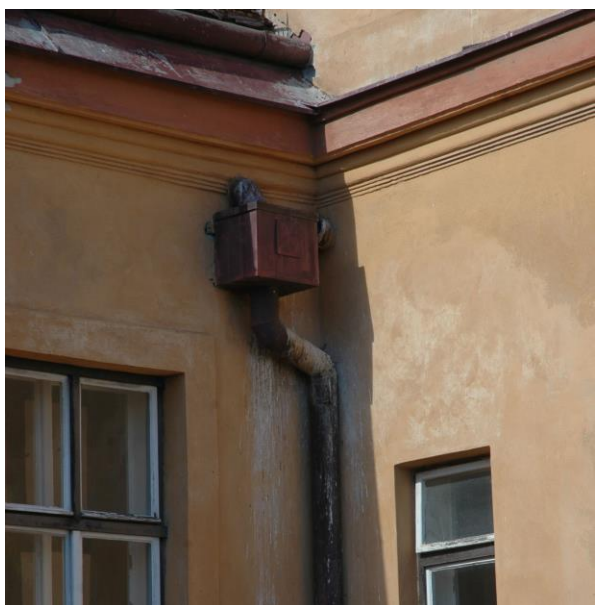
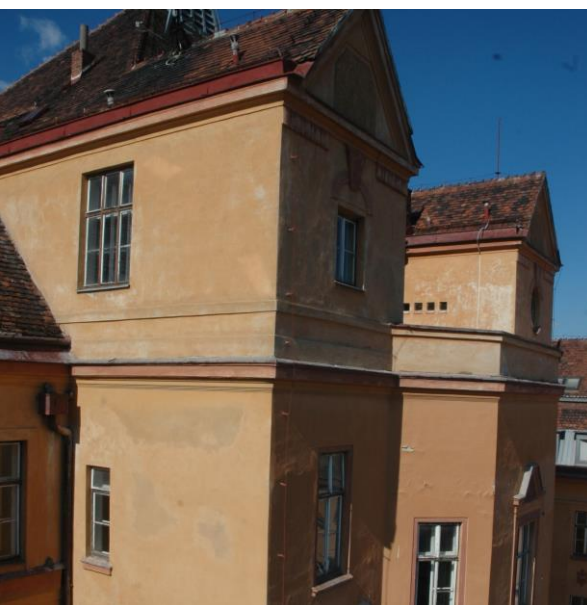
Omítky dvorního průčelí – hlavní budova.

V rámci průzkumu hlavního průčelí bylo zjištěno, že rozsah a zejména charakter poruch fasádního pláště vykazuje shodné rysy a projevy tak, jak byly identifikovány při průzkumu fasády bočního průčelí.

Nejrozsáhlejší poškození fasádního pláště je patrné opět v exponovaných plochách fasády, tj. zadní průčelí věžic rizalitů, a dále pak v místech, kde v důsledku poškození klempířských prvků došlo k dlouhodobému zatékání do omítkových souvrství a konstrukce zdiva. Toto je patrné zejména u korunní římsy, okolí dešťového svodu, či hmotě nadokenních říms. Hladké plochy omítek jsou pod vymývající se vrstvou fasádního nátěru narušeny sítí vlasečnic, vydutých míst, svědčících o ztrátě soudržnosti omítkových souvrství. Patrná jsou místa, kde došlo ke ztrátě profilací architektonického členění.

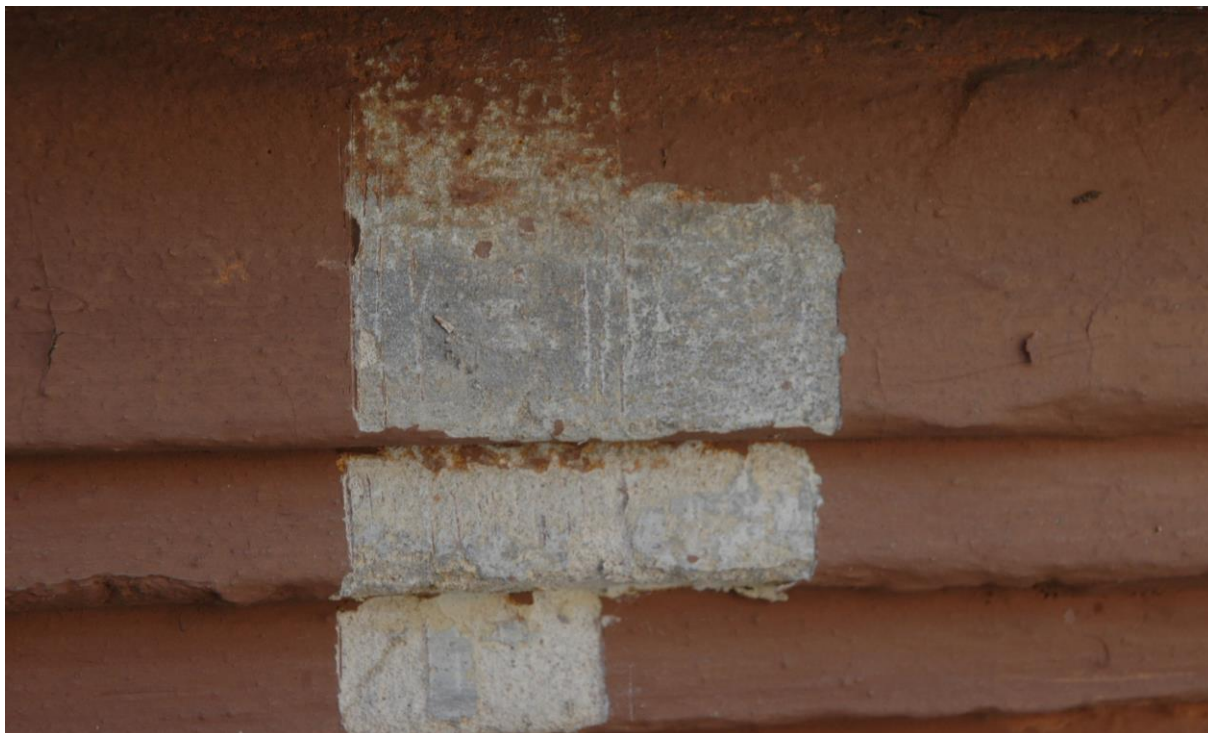
Sondy provedené přes profilaci provedené v hladké omítání profilaci římsy a dole pak v ploše omítky se strukturovaným povrchem. Na obou fotografiích jsou patrné fragmenty šedého vápenného nátěru, tak jak byl posléze potvrzen v rámci optické mikroskopie vybraných vzorků.

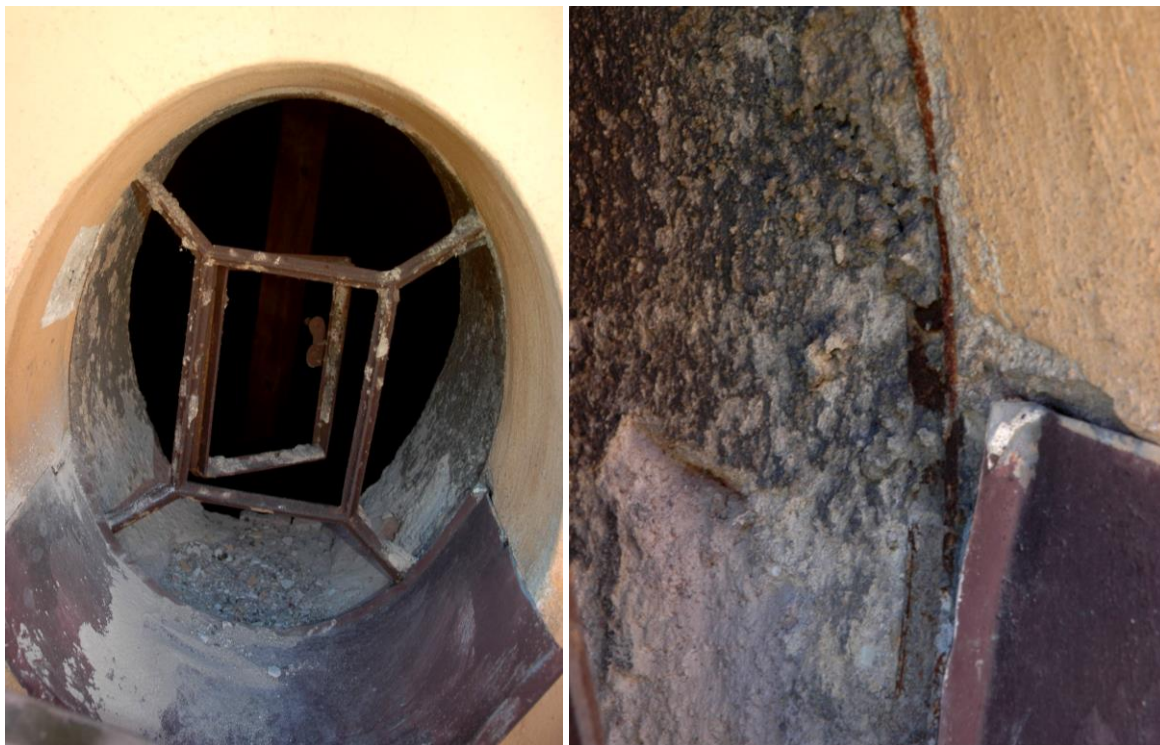
Celkový pohled na oválné okénko štítu bočního křídla. V hloubce špalety zůstala zachována primární omítka, z níž byl odebrán vzorek A. Na fotografii vpravo je zachycen detail místa odběru vzorku A.

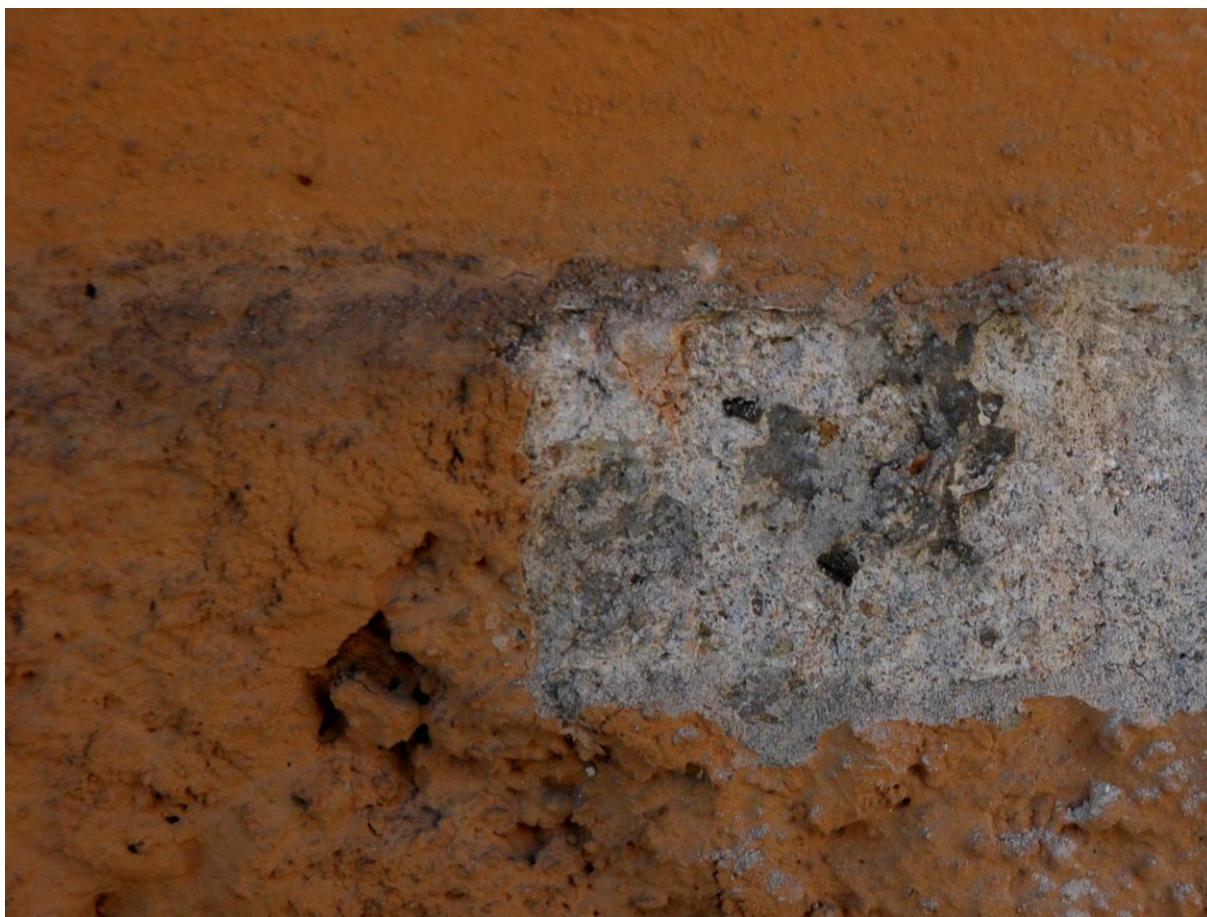
Detail místa odběru vzorku B. V hloubce strukturovaného povrchu omítky (světle šedé barvy) jsou patrné fragmenty fasádního nátěru šedé barvy.

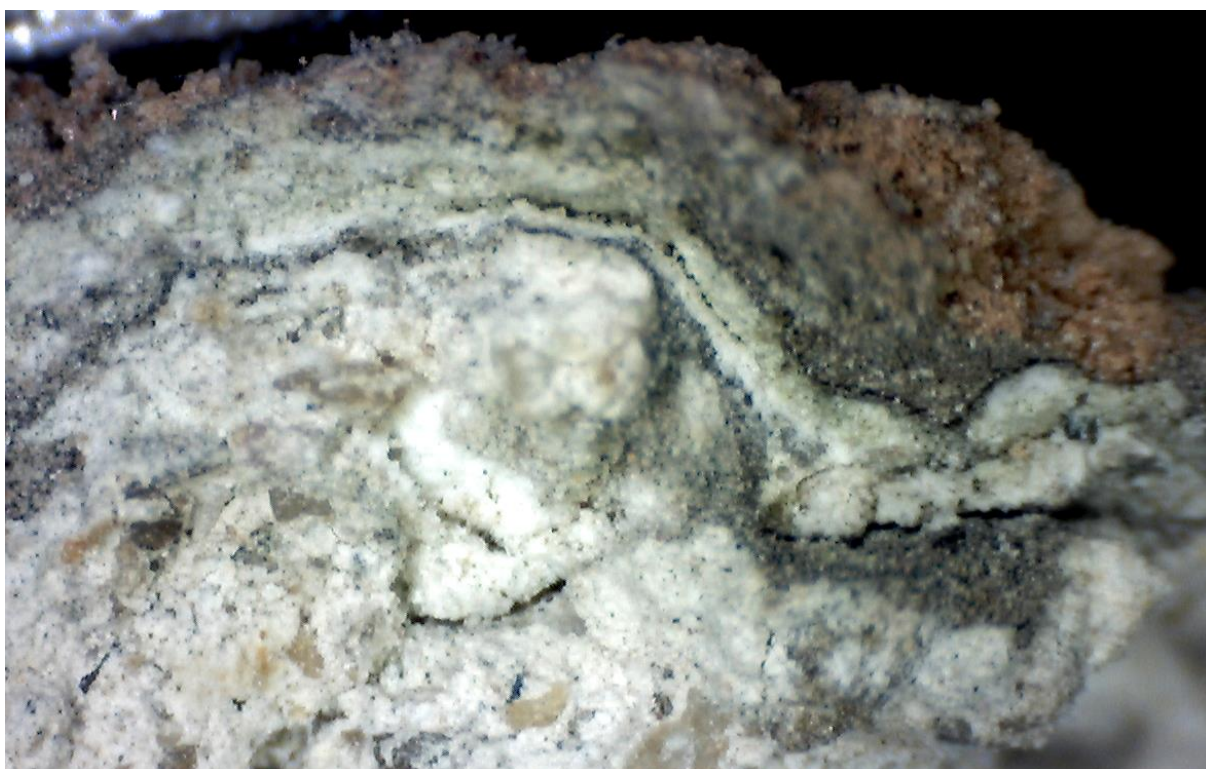
Vzorek C/7 – výstavba povrchových úprav při makroskopickém zvětšení.

Analýza vzorku C: Po makroskopické prohlídce vzorku C, je možno konstatovat, že i zde opakují tytéž nálezové situace z předchozích vzorků A a B; tedy nález primárních omítek s šedým vápenným nátěrem na povrchu. A rovněž následující souvrství (omítka, bílý pačok, šedý nátěr) svědčící o první plošné opravě fasády, při níž byl, co se barevnosti týká, respektován původní koncept – tj. monochromní šedý nátěr. Jako tj. třetí celoplošná úprava je nachází souvrství vápenné omítky s terakotově okrovým fasádním nátěrem, patrně na akrylátové bázi, tedy stávající úprava.
