ZÁVĚREČNÁ ZPRÁVA

III/4199 Otnice – Milešovice

Diagnostický průzkum vozovky

Datum zpracování: 9. 5. 2023

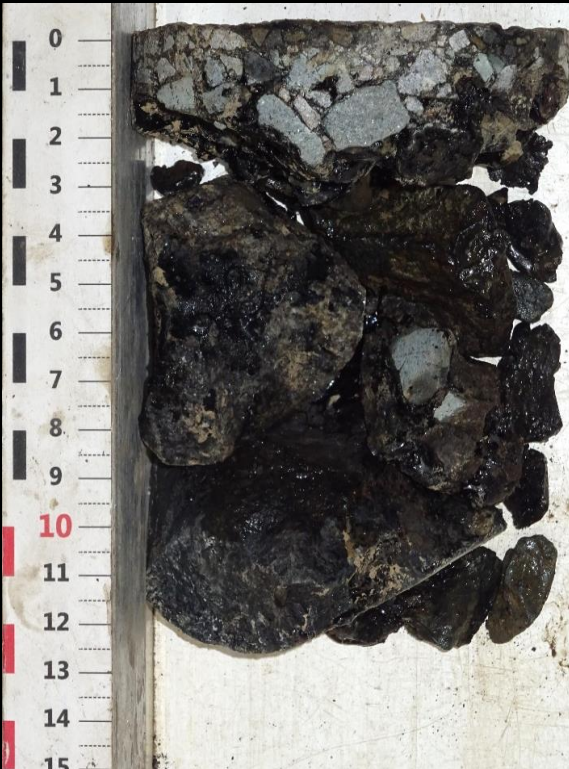
Označení/staničení:		JV 3 - S 1		km 0,360 - L
Stavba:		III/4199 Otnice - Milešovice, diagnostický průzkum vozovky		
Č.	Materiál	Tloušťka [mm]	Hloubka [mm]	Poznámka
1	AV	20	20	PAU lab. č. vz.: O 23-950 vzorek JV3 - S1 hl. 0,0 - 20 mm
2	PM	110	130	PAU lab. č. vz.: O 23-951 vzorek JV3 - S1 hl. 20 - 130 mm
3	ŠD	290	420	světlá ŠD
4	F6 CL	490	910	hnědorezavý jíl; s úlomky kořenů
5	F6 CI	> 590	> 1500	světlý jíl, spraš
6				
7				
8				
Zkratky: AV - asfaltové vrstvy, ŠD - šterkodrt, PM - penetrační makadam F6 CI, F6 CL, F8 CH, G2 GP - třída a symbol zeminy dle ČSN 73 6133, Tabulka A.1 zeminy byly zatříděny pouze makroskopicky				
Datum odběru:		Umístění vývrtu:		
22.03.2023		1,00 m od okraje vozovky

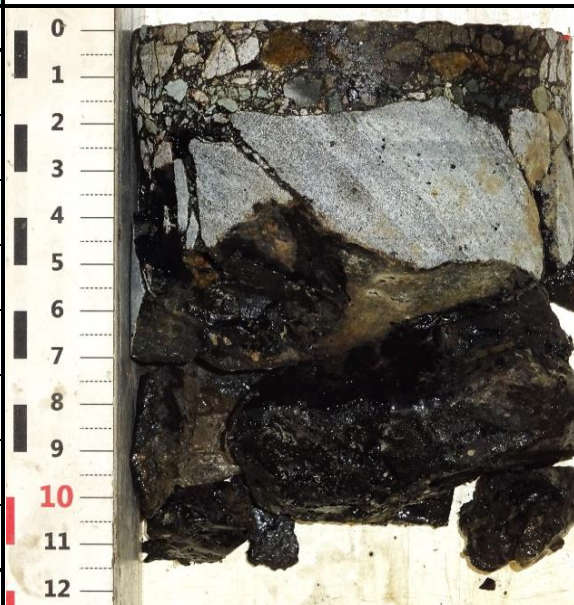
Označení/staničení:		JV 5a - S 2		km 0,620 - P	
Stavba:		III/4199 Otnice - Milešovice, diagnostický průzkum vozovky			
č.	Materiál	Tloušťka [mm]	Hloubka [mm]	Poznámka	
1	AV	20	20		
2	PM	100	120		
3	ŠD	100	220		
4	G2 GP	80	300	kamenitá sypanina	
5	F6 CI	500	800	hnědý jíl; s ojedinělými kamínky	
6	F6 CI	> 800	> 1600	světlý jíl; spraš	
7					
8					
<div>Zkratky: AV - asfaltové vrstvy, ŠD - šterkodrt, PM - penetrační makadam F6 CI, F6 CL, F8 CH, G2 GP - třída a symbol zeminy dle ČSN 73 6133, Tabulka A.1 zeminy byly zatříděny pouze makroskopicky</div>					
Datum odběru:		Umístění vývrtu:			
21.03.2023		0,90 m od okraje vozovky

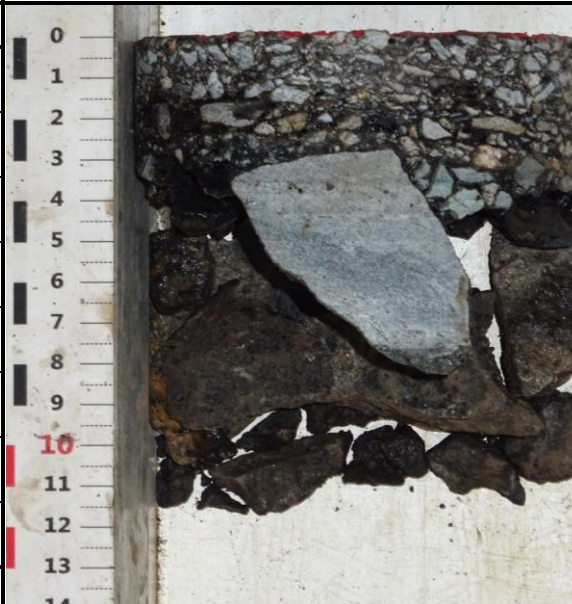
Označení/staničení:		JV 6		km 0,810 - P	
Stavba:		III/4199 Otnice - Milešovice, diagnostický průzkum vozovky			
č.	Materiál	Tloušťka [mm]	Hloubka [mm]	Poznámka	
1	AV	20	20	dvouvrstvý nátěr PM	
2	PM	100	120		
3	ŠD	> 30	> 150		
4					
5					
6					
7					
8					
<div>Zkratky: AV - asfaltové vrstvy, ŠD - štěrkodrt, PM - penetrační makadam F6 CI, F6 CL, F8 CH, G2 GP - třída a symbol zeminy dle ČSN 73 6133, Tabulka A.1 zeminy byly zatříděny pouze makroskopicky</div>					
Datum odběru:		Umístění vývrtu:			
21.03.2023		1,10 m od okraje vozovky

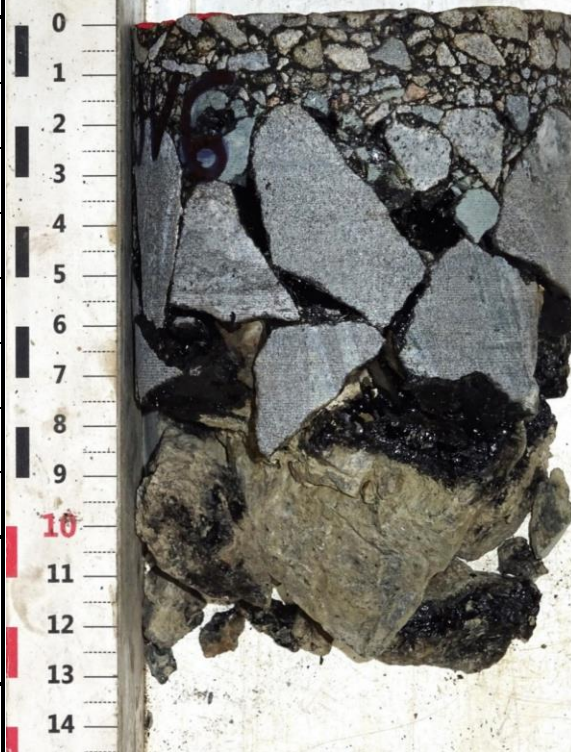
Označení/staničení:		S 3		km 0,910 - L	
Stavba:		III/4199 Otnice - Milešovice, diagnostický průzkum vozovky			
č.	Materiál	Tloušťka [mm]	Hloubka [mm]	Poznámka	
1	AV	60	60		
2	PM	170	230	bez pojiva (pouze infiltrační postřik)	
3	ŠD	80	310	zahliněná ŠD	
4	F6 CL	650	960	hnědorezavý jíl	
5	F6 CI	> 540	> 1500	světlý jíl; spraš	
6					
7					
8					
9					
<div>Zkratky: AV - asfaltové vrstvy, ŠD - šterkodrt, PM - penetrační makadam F6 CI, F6 CL, F8 CH, G2 GP - třída a symbol zeminy dle ČSN 73 6133, Tabulka A.1 zeminy byly zatříděny pouze makroskopicky</div>					
Datum odběru:		Umístění vývrtu:			
22.03.2023		okraj AV

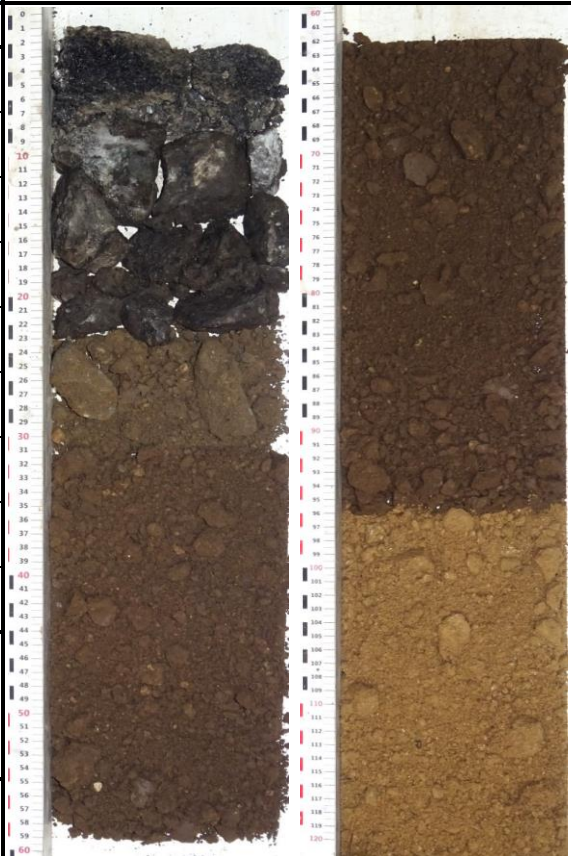
Označení/staničení:		S 4		km 1,055 - P
Stavba:		III/4199 Otnice - Milešovice, diagnostický průzkum vozovky		
Č.	Materiál	Tloušťka [mm]	Hloubka [mm]	Poznámka
1	AV	50	50	
2	PM	120	170	bez pojiva (pouze infiltrační postřik)
3	ŠD	190	360	zahliněná ŠD
4	F6 CL	390	750	hnědý jíl; ojediněle kameny do 20 mm
5	F6 CI	> 670	> 1420	světlý jíl; spraš; výskyt kamenů
6				
7				
8				
Zkratky: AV - asfaltové vrstvy, ŠD - šterkodrt, PM - penetrační makadam F6 CI, F6 CL, F8 CH, G2 GP - třída a symbol zeminy dle ČSN 73 6133, Tabulka A.1 zeminy byly zatříděny pouze makroskopicky				
Datum odběru:		Umístění vývrtu:		
21.03.2023		okraj AV

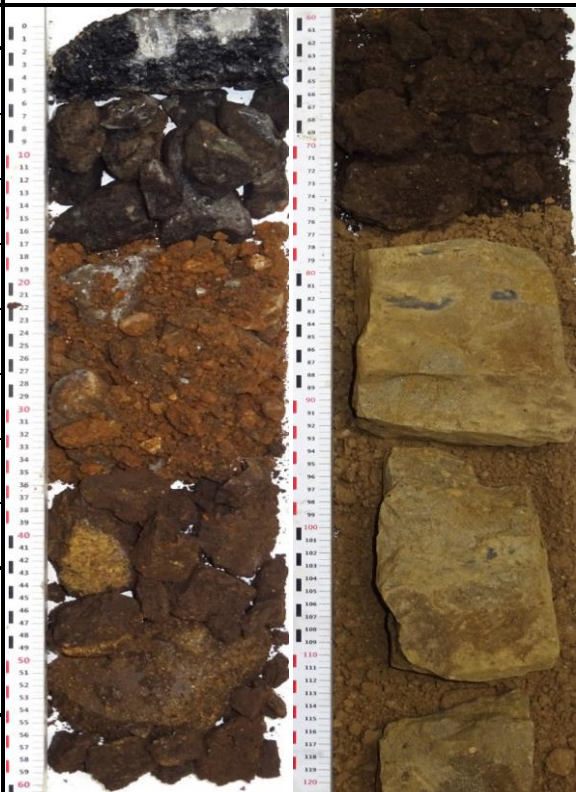
Označení/staničení:		JV 7 - S 5		km 1,200 - P
Stavba:		III/4199 Otnice - Milešovice, diagnostický průzkum vozovky		
Č.	Materiál	Tloušťka [mm]	Hloubka [mm]	Poznámka
1	AV	20	20	PAU lab. č. vz.: O 23-952 vzorek JV7 - S5 hl. 0,0 - 20 mm
2	PM	90	110	PAU lab. č. vz.: O 23-953 vzorek JV7 - S5 hl. 20 - 110 mm
3	ŠD	190	300	s příměsí jemnozrnné zeminy
4	F6 CL	680	980	hnědorezavý jíl
5	F6 CI	> 520	> 1500	světlý jíl; spraš
6				
7				
8				
9				
Zkratky: AV - asfaltové vrstvy, ŠD - šterkodrt, PM - penetrační makadam F6 CI, F6 CL, F8 CH, G2 GP - třída a symbol zeminy dle ČSN 73 6133, Tabulka A.1 zeminy byly zatříděny pouze makroskopicky				
Datum odběru:		Umístění vývrtu:		
22.03.2023		1,10 m od okraje vozovky

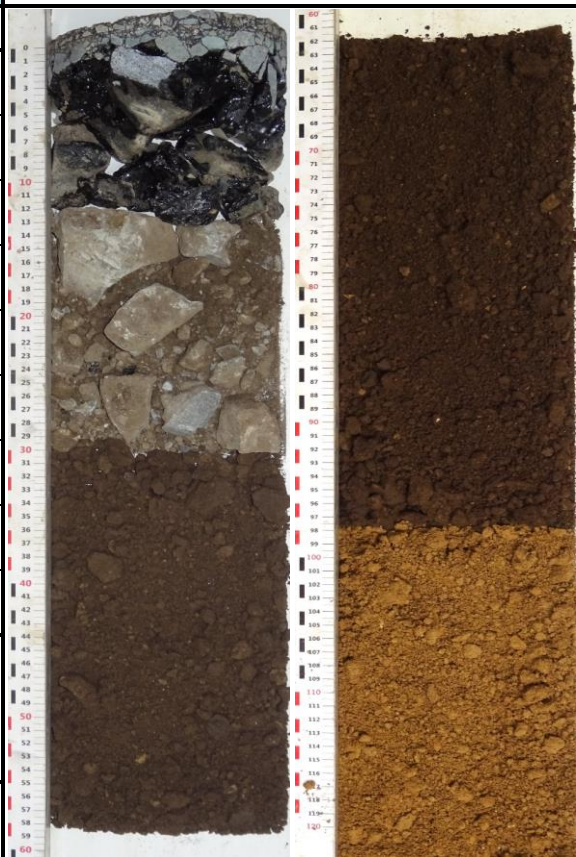
Označení/staničení:		S 6		km 1,370 - P	
Stavba:		III/4199 Otnice - Milešovice, diagnostický průzkum vozovky			
č.	Materiál	Tloušťka [mm]	Hloubka [mm]	Poznámka	
1	AV	40	40		
2	PM	150	190	bez pojiva (pouze infiltrační postřik)	
3	ŠD	230	420	s příměsí jemnozrnné zeminy	
4	F6 CI	> 930	> 1350	hnědý jíl; ojedinělé kameny do 15 mm	
5					
6					
7					
8					
<div>Zkratky: AV - asfaltové vrstvy, ŠD - šterkodrt, PM - penetrační makadam F6 CI, F6 CL, F8 CH, G2 GP - třída a symbol zeminy dle ČSN 73 6133, Tabulka A.1 zeminy byly zatříděny pouze makroskopicky</div>					
Datum odběru:		Umístění vývrtu:			
21.03.2023		okraj AV

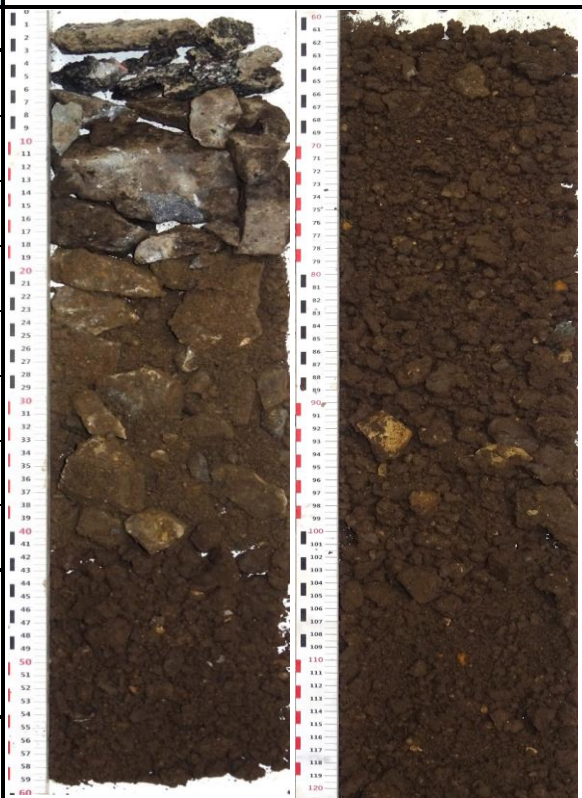
Označení/staničení:		S 7		km 1,490 - L	
Stavba:		III/4199 Otnice - Milešovice, diagnostický průzkum vozovky			
Č.	Materiál	Tloušťka [mm]	Hloubka [mm]	Poznámka	
1	AV	60	60		
2	PM	100	160	bez pojiva (pouze infiltrační postřik)	
3	ŠD	90	250	zahliněná ŠD	
4	F6 CL	780	1030	rezavohnědý jíl	
5	F6 CI	> 470	> 1500	světlý jíl; spraš	
6					
7					
8					
9					
<div>Zkratky: AV - asfaltové vrstvy, ŠD - šterkodrt, PM - penetrační makadam F6 CI, F6 CL, F8 CH, G2 GP - třída a symbol zeminy dle ČSN 73 6133, Tabulka A.1 zeminy byly zaříděny pouze makroskopicky</div>					
Datum odběru:		Umístění vývrtu:			
22.03.2023		okraj AV

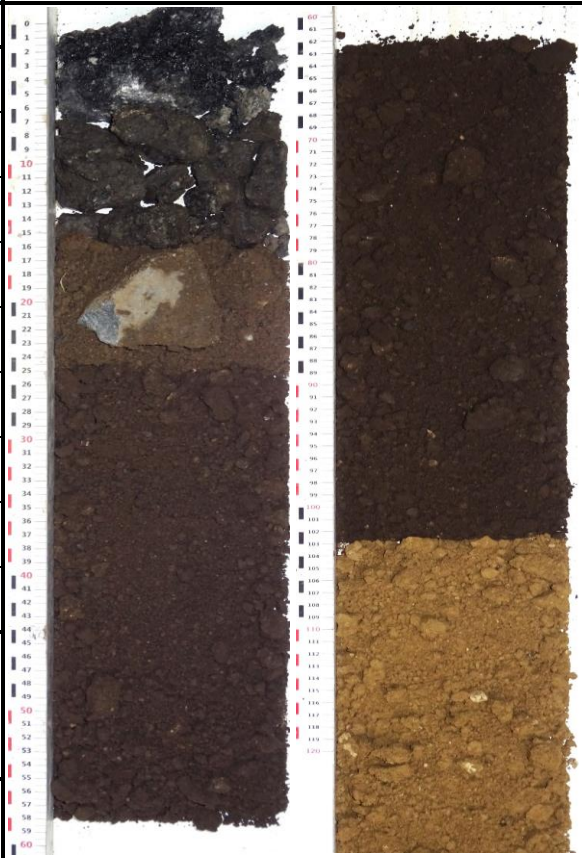
Označení/staničení:		JV 8		km 1,600 - L
Stavba:		III/4199 Otnice - Milešovice, diagnostický průzkum vozovky		
Č.	Materiál	Tloušťka [mm]	Hloubka [mm]	Poznámka
1	AV	20	20	PROTOKOL č. CL23-80AS Stanovení značky a vlastností vzorku neznámé asfaltové směsi
2	PM	75	95	
3	ŠD	> 45	> 140	
4				
5				
6				
7				
8				
Zkratky: AV - asfaltové vrstvy, ŠD - štěrkodrt, PM - penetrační makadam F6 CI, F6 CL, F8 CH, G2 GP - třída a symbol zeminy dle ČSN 73 6133, Tabulka A.1 zeminy byly zatříděny pouze makroskopicky				
Datum odběru:		Umístění vývrtu:		
22.03.2023		1,30 m od okraje vozovky

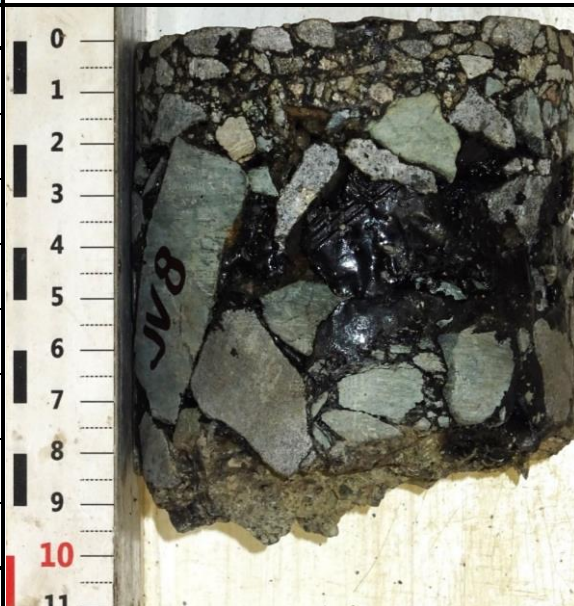
Označení/staničení:		S 8		km 1,780 - P
Stavba:		III/4199 Otnice - Milešovice, diagnostický průzkum vozovky		
Č.	Materiál	Tloušťka [mm]	Hloubka [mm]	Poznámka
1	AV	50	50	
2	PM	160	210	téměř bez pojiva (pouze infiltrační postřik)
3	ŠD	150	360	zahliněná ŠD
4	F6 CI	390	750	hnědý jíl; ojediněle kameny do 20 mm
5	F6 CI	> 600	> 1350	světlý jíl; spraš
6				
7				
8				
Zkratky: AV - asfaltové vrstvy, ŠD - štěrkodrt, PM - penetrační makadam F6 CI, F6 CL, F8 CH, G2 GP - třída a symbol zeminy dle ČSN 73 6133, Tabulka A.1 zeminy byly zatříděny pouze makroskopicky				
Datum odběru:		Umístění vývrtu:		
21.03.2023		okraj AV

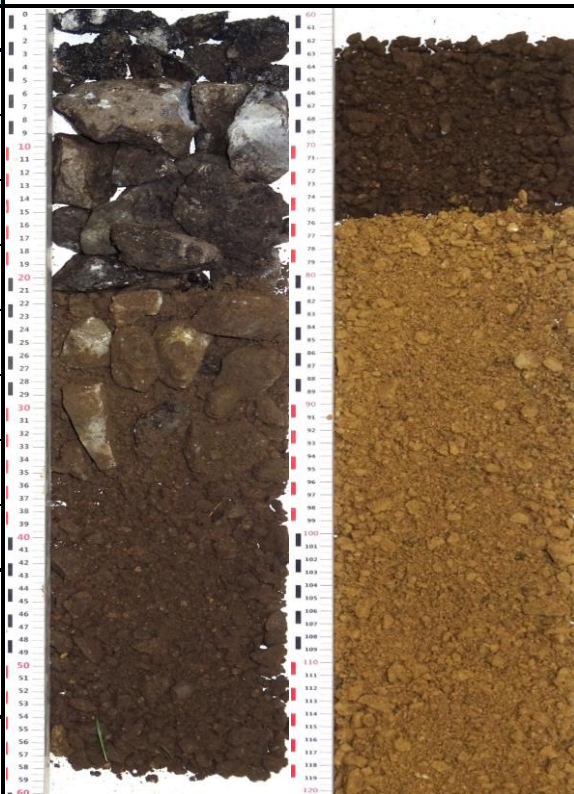
Označení/staničení:		JV 9a - S 9		km 1,950 - P	
Stavba:		III/4199 Otnice - Milešovice, diagnostický průzkum vozovky			
č.	Materiál	Tloušťka [mm]	Hloubka [mm]	Poznámka	
1	AV	20	20	PAU lab. č. vz.: O 23-954 vzorek JV9a - S9 hl. 0,0 - 20 mm	
2	PM	100	120	PAU lab. č. vz.: O 23-955 vzorek JV9a - S9 hl. 20 - 120 mm	
3	ŠD	120	240	s příměsí jemnozrnné zeminy	
4	ŠD	90	330	zvětralý materiál; s příměsí jemnozrnné zeminy	
5	F6 CI	> 1240	> 1570	tmavý jíl; ojedinělé kameny do 20 mm	
6					
7					
8					
Zkratky: AV - asfaltové vrstvy, ŠD - štěrkodrt, PM - penetrační makadam F6 CI, F6 CL, F8 CH, G2 GP - třída a symbol zeminy dle ČSN 73 6133, Tabulka A.1 zeminy byly zatříděny pouze makroskopicky					
Datum odběru:		Umístění vývrtu:			
21.03.2023		1,20 m od okraje vozovky

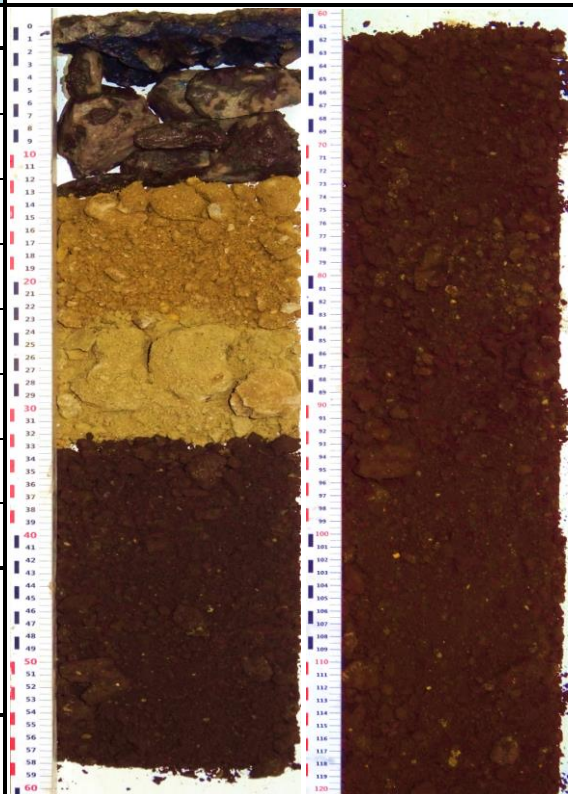
Označení/staničení:		JV 9b	km 1,950 - P	
Stavba:		III/4199 Otnice - Milešovice, diagnostický průzkum vozovky		
č.	Materiál	Tloušťka [mm]	Hloubka [mm]	Poznámka
1	AV	30	30	2x nátěr
2	ŠD	110	140	zakalená ŠD
3	ŠD	> 20	> 160	
4				
5				
6				
7				
8				
<p>Zkratky:</p> <p>AV - asfaltové vrstvy, ŠD - štěrkodeř, PM - penetrační makadam</p> <p>F6 CI, F6 CL, F8 CH, G2 GP - třída a symbol zeminy dle ČSN 73 6133, Tabulka A.1</p> <p>zeminy byly zaříděny pouze makroskopicky</p>				
Datum odběru:		Umístění vývrtu:		
21.03.2023		0,45 m od okraje vozovky

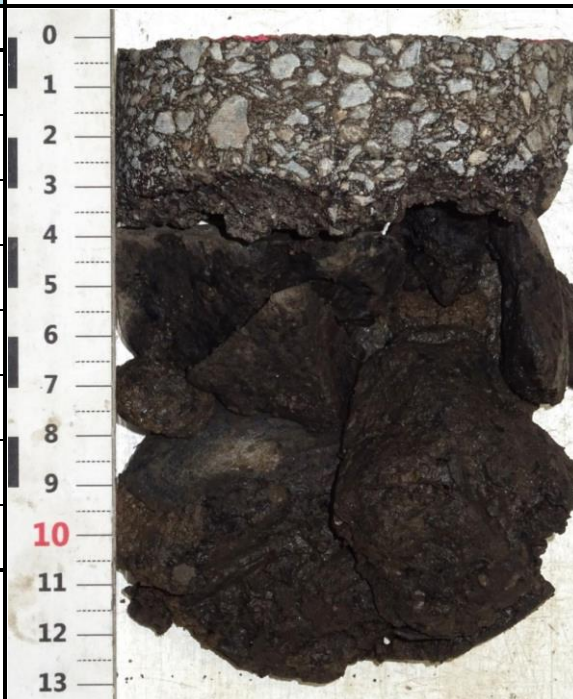
Označení/staničení:		JV 10		km 2,050 - L	
Stavba:		III/4199 Otnice - Milešovice, diagnostický průzkum vozovky			
č.	Materiál	Tloušťka [mm]	Hloubka [mm]	Poznámka	
1	AV	20	20	nátěr PM	
2	PM	70	90		
3	ŠD	> 80	> 170		
4					
5					
6					
7					
8					
<div>Zkratky:</div> <div>AV - asfaltové vrstvy, ŠD - štěrkodrt, PM - penetrační makadam</div> <div>F6 CI, F6 CL, F8 CH, G2 GP - třída a symbol zeminy dle ČSN 73 6133, Tabulka A.1</div> <div>zeminy byly zatříděny pouze makroskopicky</div>					
Datum odběru:		Umístění vývrtu:			
22.03.2023		1,60 m od krajnice

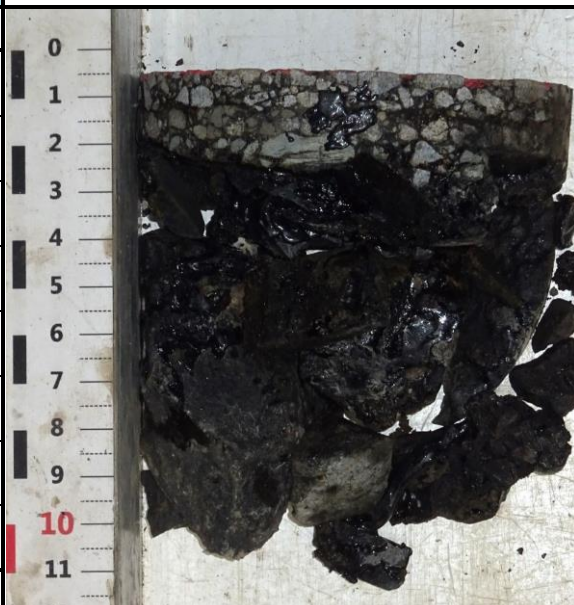
Označení/staničení:		JV 11 - S 10		km 2,300 - P	
Stavba:		III/4199 Otnice - Milešovice, diagnostický průzkum vozovky			
Č.	Materiál	Tloušťka [mm]	Hloubka [mm]	Poznámka	
1	AV	40	40	rozpad	
2	PM	180	220	bez pojiva (pouze infiltrační postřik)	
3	ŠD	110	330		
4	F6 CI	140	470	žlutý jíl	
5	F8 CH	> 730	> 1200	tmavohnědý jíl	
6					
7					
8					
Zkratky: AV - asfaltové vrstvy, ŠD - šterkodrt, PM - penetrační makadam F6 CI, F6 CL, F8 CH, G2 GP - třída a symbol zeminy dle ČSN 73 6133, Tabulka A.1 zeminy byly zatříděny pouze makroskopicky					
Datum odběru:		Umístění vývrtu:			
22.03.2023		1,05 m od krajnice

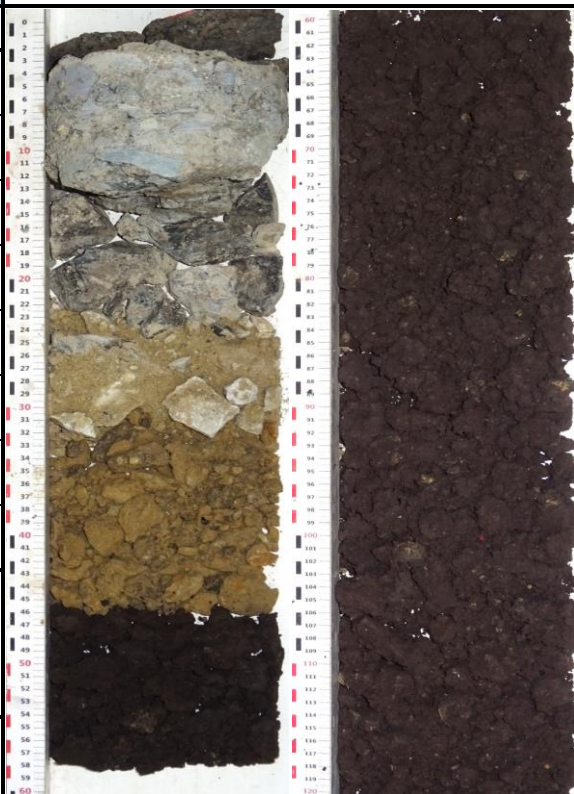
Označení/staničení:		JV 12		km 2,360 - L	
Stavba:		III/4199 Otnice - Milešovice, diagnostický průzkum vozovky			
č.	Materiál	Tloušťka [mm]	Hloubka [mm]	Poznámka	
1	AV	30	30	PROTOKOL č. CL23-81AS Stanovení značky a vlastností vzorku neznámé asfaltové směsi	
2	PM	70	100		
3	ŠD	> 30	> 130		
4					
5					
6					
7					
8					
<p>Zkratky:</p> <p>AV - asfaltové vrstvy, ŠD - šterkodrt, PM - penetrační makadam</p> <p>F6 CI, F6 CL, F8 CH, G2 GP - třída a symbol zeminy dle ČSN 73 6133, Tabulka A.1</p> <p>zeminy byly zatříděny pouze makroskopicky</p>					
Datum odběru:		Umístění vývrtu:			
22.03.2023		1,20 m od krajnice
