# **Most 3972-3**

Most přes Břežanku v Břežanech

## **MIMOŘÁDNÁ PROHLÍDKA**

**Objekt: Most ev.č. 3972-3 (Most přes Břežanku v Břežanech)**

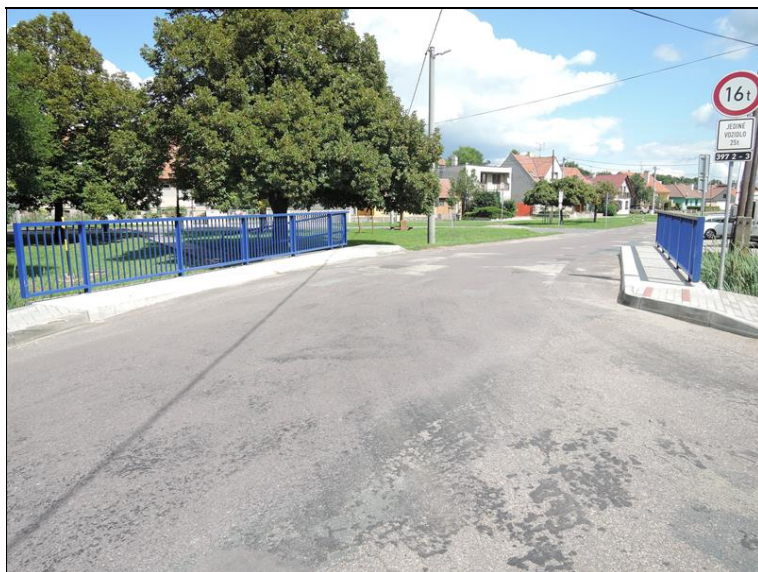
Pohled na most ve směru staničení.

### 4.3 Dopravní značení, označení objektu

Touto prohlídkou je aktualizována zatížitelnost mostu. Hodnota zatížitelnosti je vyšší než 26 t, svislé dopravní zatížení omezující zatížitelnost proto není potřeba.

| [4] 4.3 Dopravní značení, označení objektu | Odstranit značení omezující zatížitelnost mostu. |

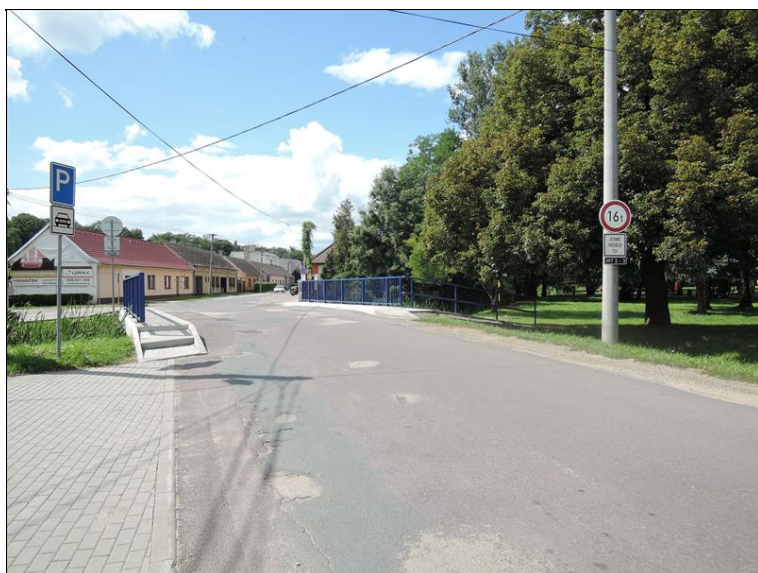
Pohled na most proti směru staničení.

### 4.3 Dopravní značení, označení objektu

Touto prohlídkou je aktualizována zatížitelnost mostu. Hodnota zatížitelnosti je vyšší než 26 t, svislé dopravní zatížení omezující zatížitelnost proto není potřeba.

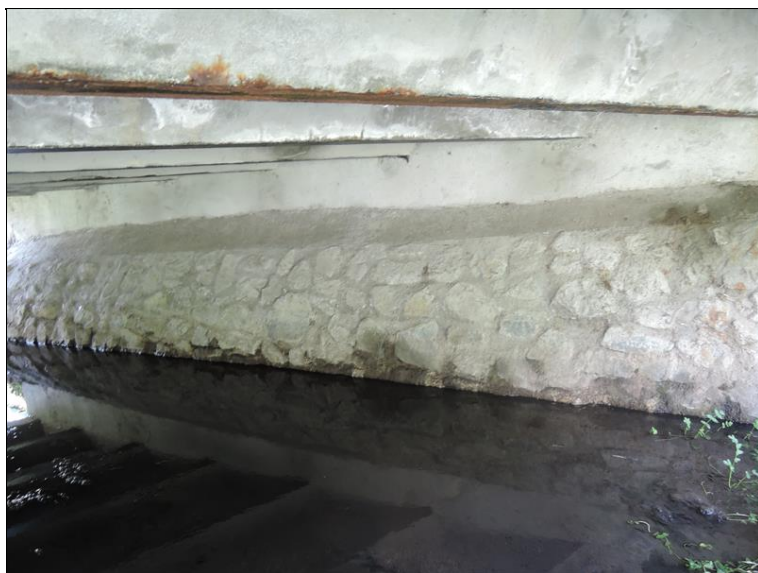
Pohled na opěru 1.

### 1.2 Mostní podpěry křídla a čelní zdi

Povrch opěr i ochranných bloků je po opravě a nese pouze stopy po zamáčení, jinak bez viditelných závad.

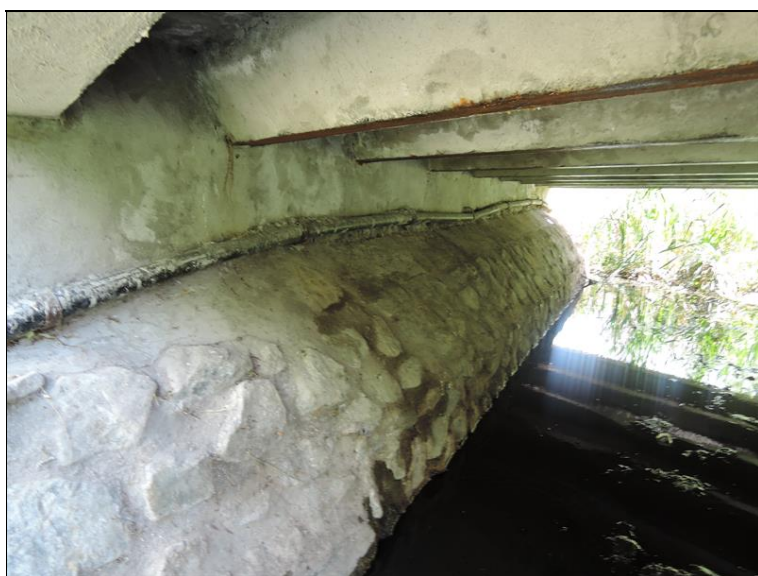
Pohled na opěru 2.

### 1.2 Mostní podpěry křídla a čelní zdi

Povrch opěr i ochranných bloků je po opravě a nese pouze stopy po zamáčení, jinak bez viditelných závad.

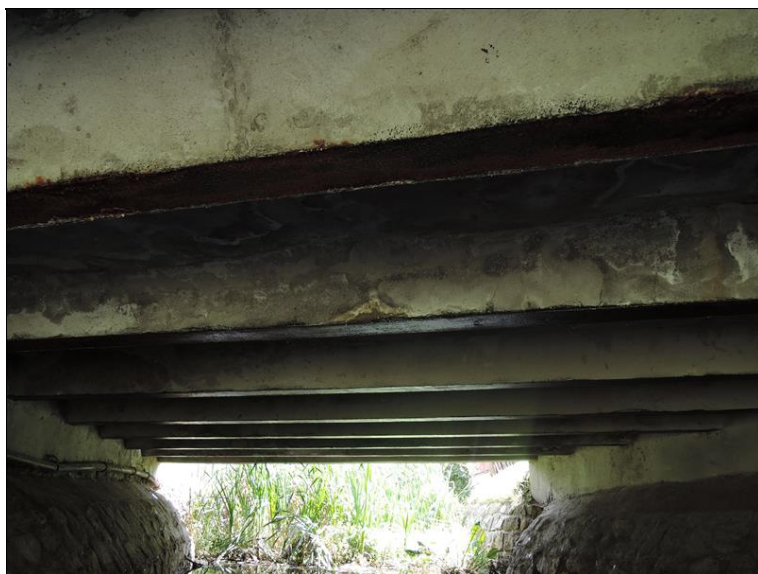
Podhled nosné konstrukce.

### 2.1 Nosná konstrukce

Podhled nosné konstrukce byl sanován, nicméně zdroj závad - vadná izolace mostovky řešen nebyl. V sanační maltě desky i na bocích trámů jsou výrazné stopy po zamáčení, zejména v bočních částech mostu. Povrch je nerovný.

| [2] 2.1 Nosná konstrukce | Zjistit, zda v rámci opravy mostu byla provedena nová izolace pod římsami. -Pokud ano, odfrézovat vozovku a provést novou izolaci včetně řádného napojení na izolaci pod římsou. Následně položit novou vozovku.-Pokud ne, oprava izolace je vzhledem k nedávné opravě neekonomická. Most nechat bez stavebních zásahů dožít a v horizontu 10-15 let most nahradit novou konstrukcí rámového typu. |

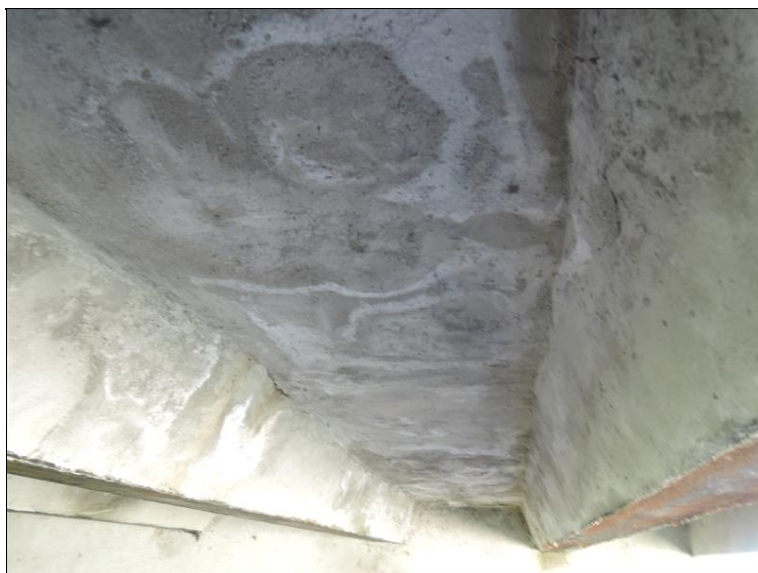
Detail podhledu desky NK.

### 2.1 Nosná konstrukce

Podhled nosné konstrukce byl sanován, nicméně zdroj závad - vadná izolace mostovky řešen nebyl. V sanační maltě desky i na bocích trámů jsou výrazné stopy po zamáčení, zejména v bočních částech mostu. Povrch je nerovný.

Podhled ocelových nosníků má na několika místech plně ztrávený ochranný nátěr, odhalená ocel koroduje.

### 3.5 Izolační systém NK

Izolační systém je nefunkční, zejména v krajních částech mostu. Na podhledu je viditelné plošné zamáčení nosné konstrukce.

| [3] 2.1 Nosná konstrukce | Opatřit podhled nosníků novým ochranným nátěrem. |

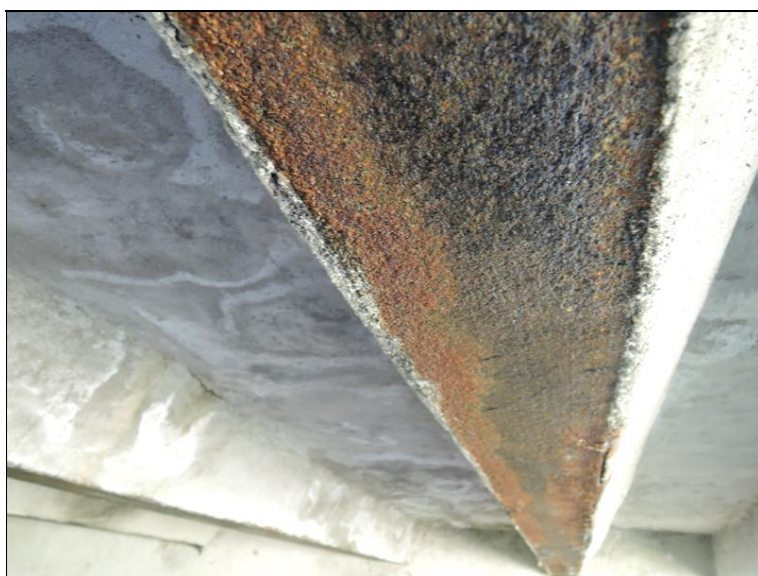
Detail podhledu obetonovaného nosníku.

### 2.1 Nosná konstrukce

Podhled ocelových nosníků má na několika místech plně ztrávený ochranný nátěr, odhalená ocel koroduje.

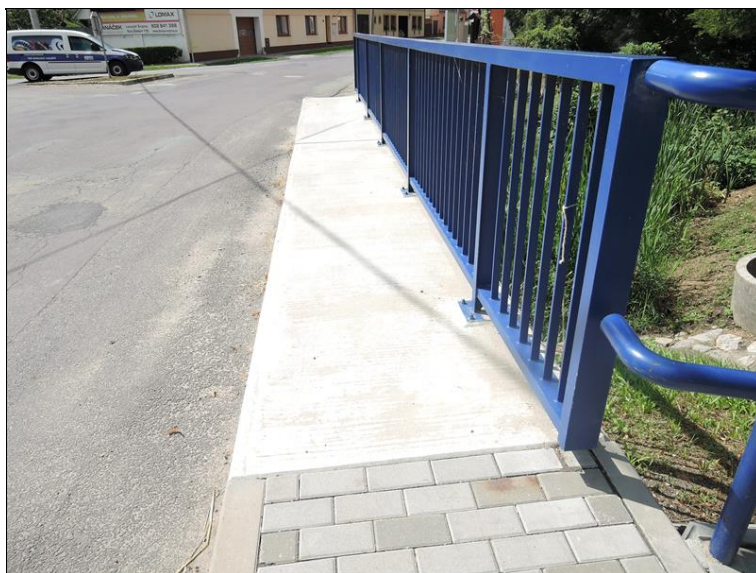
Pohled na levou římsu.

### 3.2 Chodníky

Na chodnících jsou naneseny smetky, jinak bez závad. Napojení dlažby chodníku před i za mostem v pořádku.

| [1] 3.1 Vozovka | Provádět pravidelnou nestavební údržbu mostu - čištění vozovky a říms od nečistot a koryto od naplavenin. |

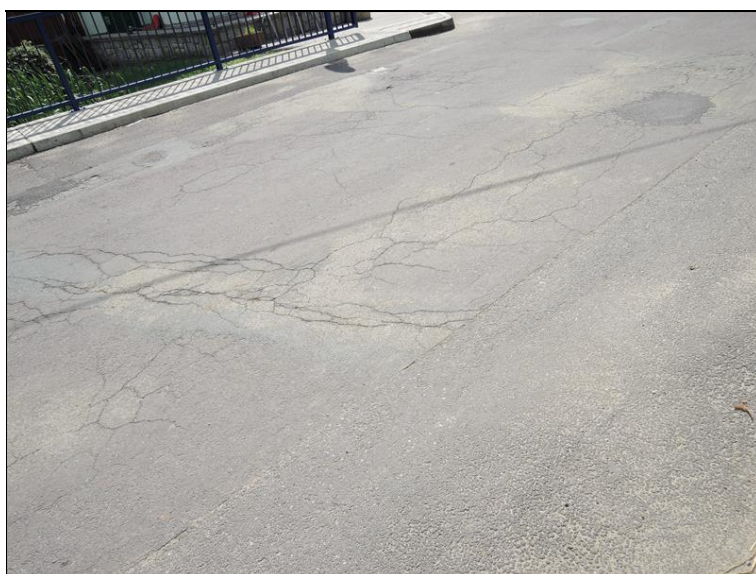
Detail vozovky na mostě.

### 3.1 Vozovka

Vozovka na mostě je nerovná s mnoha vysrávkami, výtluky a síťovými trhlinkami.

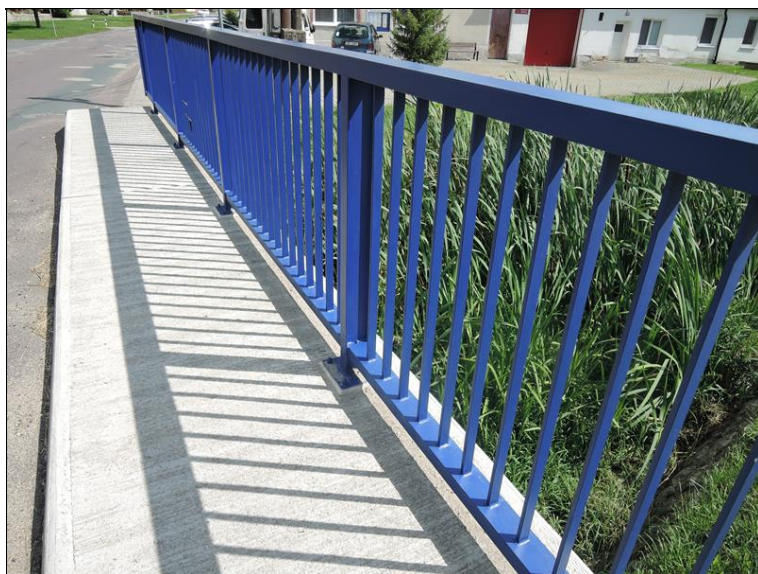
Pohled na pravou římsu.

### 3.2 Chodníky

Na chodnících jsou nanесeny smetky, jinak bez závad. Napojení dlažby chodníku před i za mostem v pořádku.

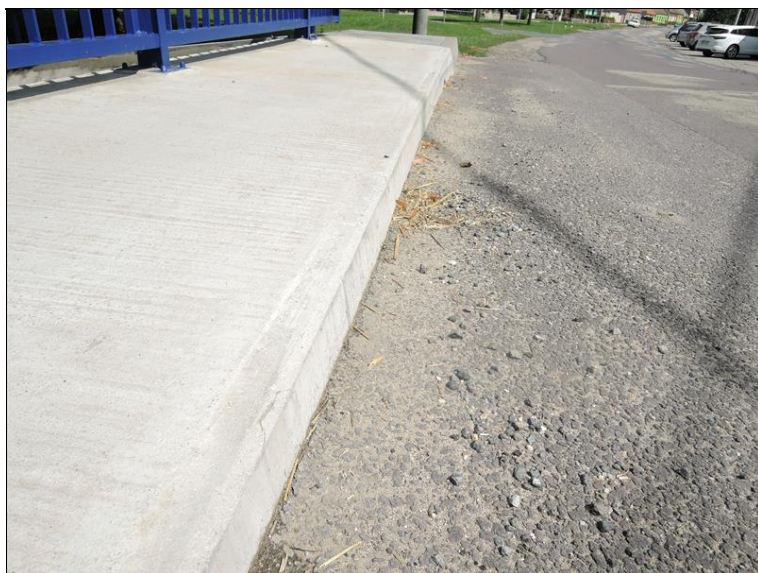
Detail krajnice vozovky.

### 3.1 Vozovka

V krajnicích vozovky jsou usazeny nečistoty.

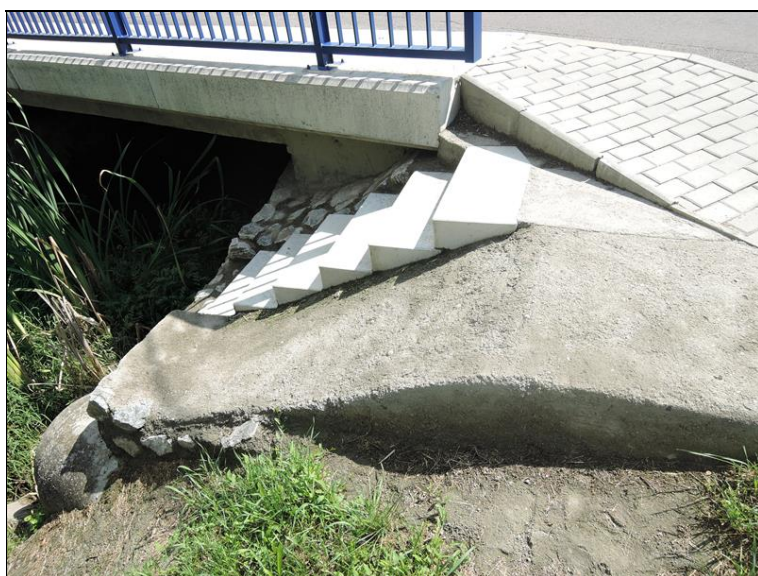
Detail schodiště za levým křídlem OP1.

### 4.6 Území pod mostem a přístup. cesty

Pod mostem mírné bahnité naplaveniny, přístup pod most v pořádku. Schodiště u levé římsy opěry 1 vede pouze k hlavě nábrežní zdi a je tedy zbytečné.

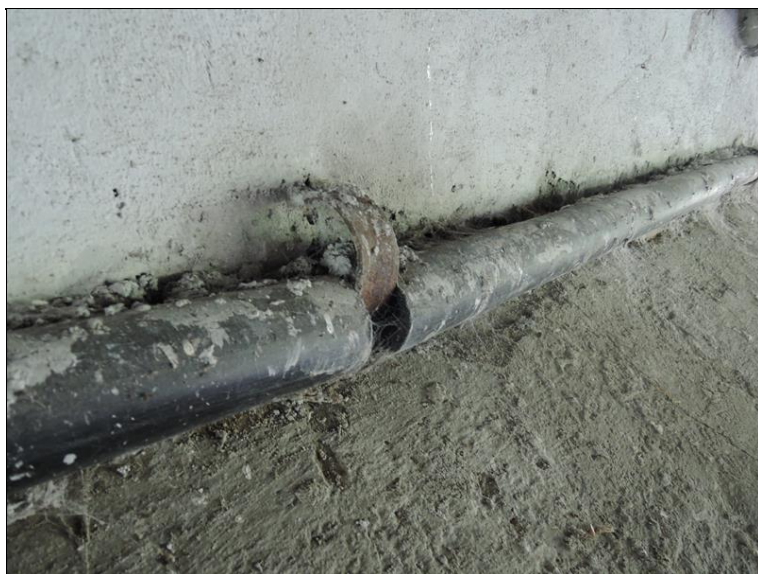
Detail chráničky na OP2.

#### 4.7 Cizí zařízení

Chránička je v polovině délky opěry lokálně poničená.

| [5] 4.7 Cizí zařízení | Upozornit provozovatele chráničky na její stav. |

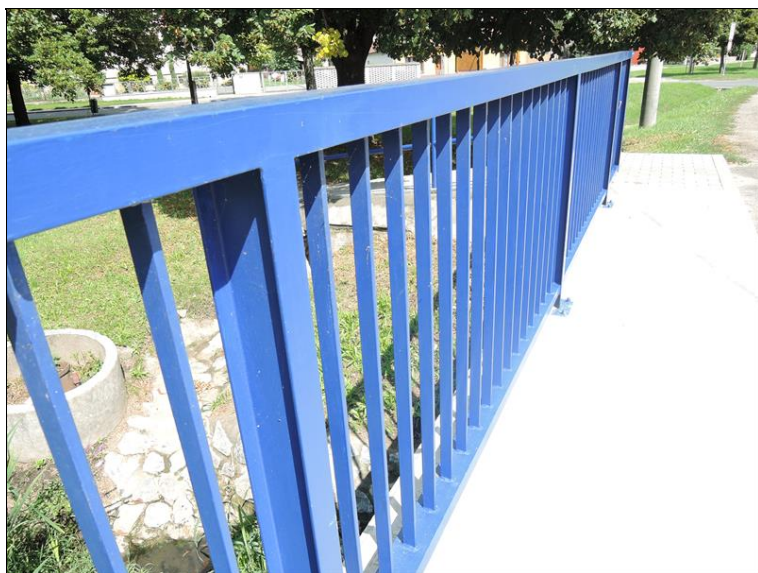
Detail zábradlí.

#### 4.2 Zábradlí

Zábradlí bez závad.

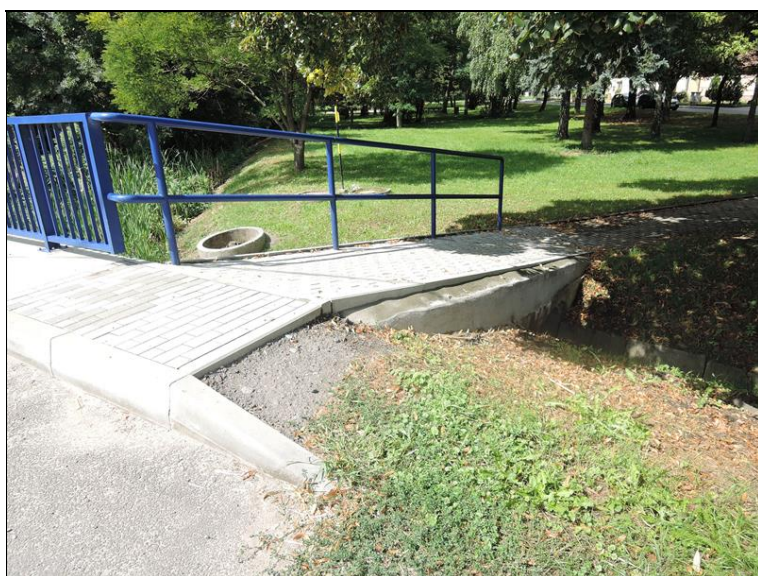
Dlažba za levou římsou.

#### 3.2 Chodníky

Na chodnících jsou naneseny smetky, jinak bez závad. Napojení dlažby chodníku před i za mostem v pořádku.

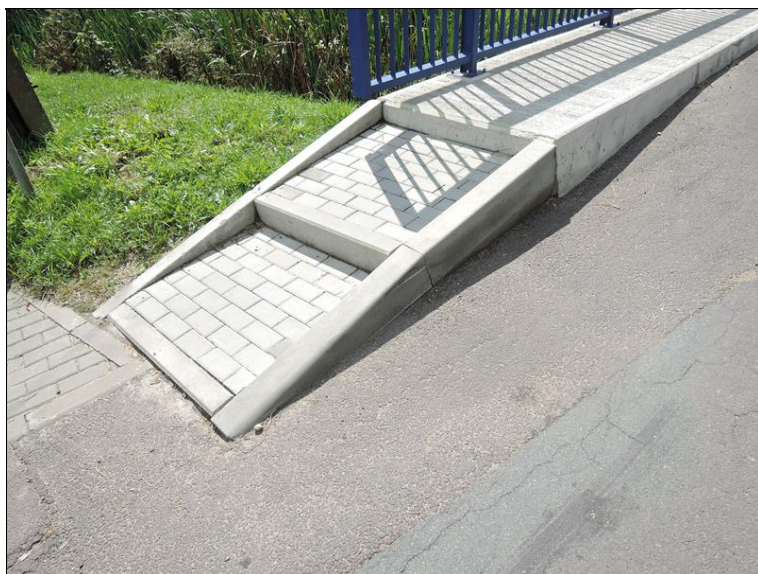
Dlažba za pravou římsou.

### 3.2 Chodníky

Na chodnících jsou naneseny smetky, jinak bez závad. Napojení dlažby chodníku před i za mostem v pořádku.

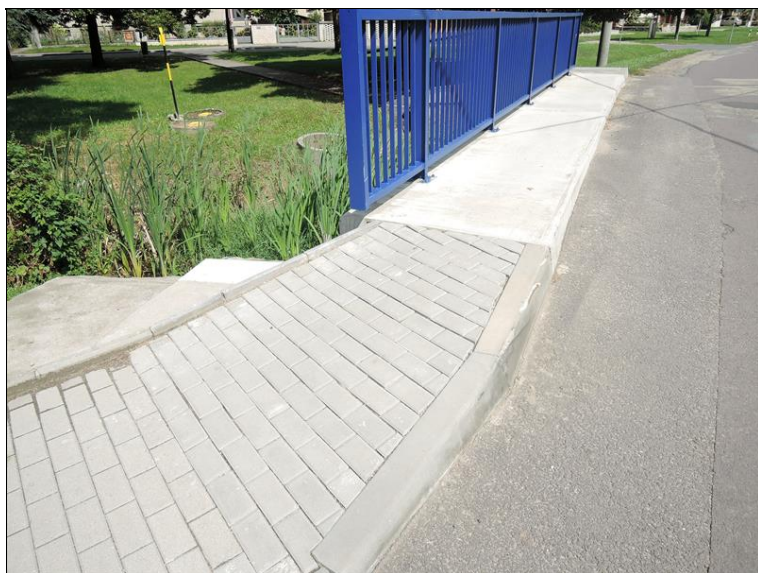
Dlažba před levou římsou.

### 3.2 Chodníky

Na chodnících jsou naneseny smetky, jinak bez závad. Napojení dlažby chodníku před i za mostem v pořádku.

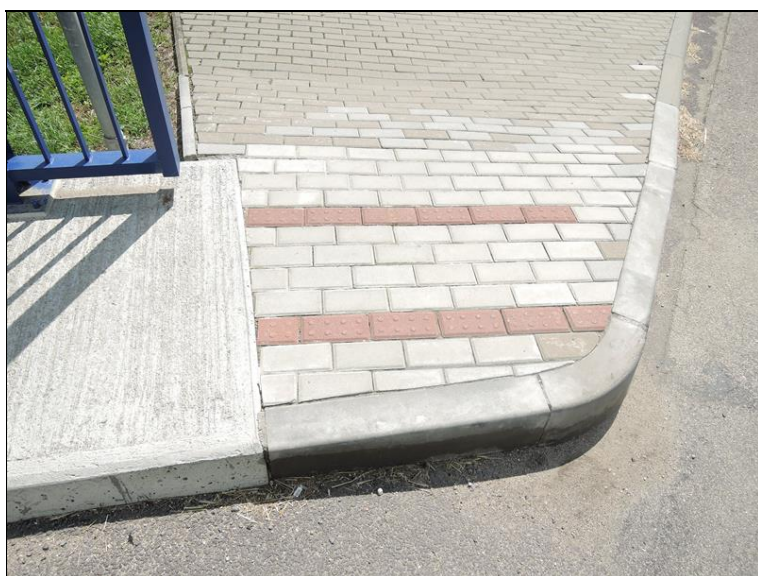
Dlažba před pravou římsou.

### 3.2 Chodníky

Na chodnících jsou naneseny smetky, jinak bez závad. Napojení dlažby chodníku před i za mostem v pořádku.
