Most 4131-1

Most přes Dobřínský potok v Dobřínsku

HLAVNÍ PROHLÍDKA

Datum provedení prohlídky: 27.7.2024

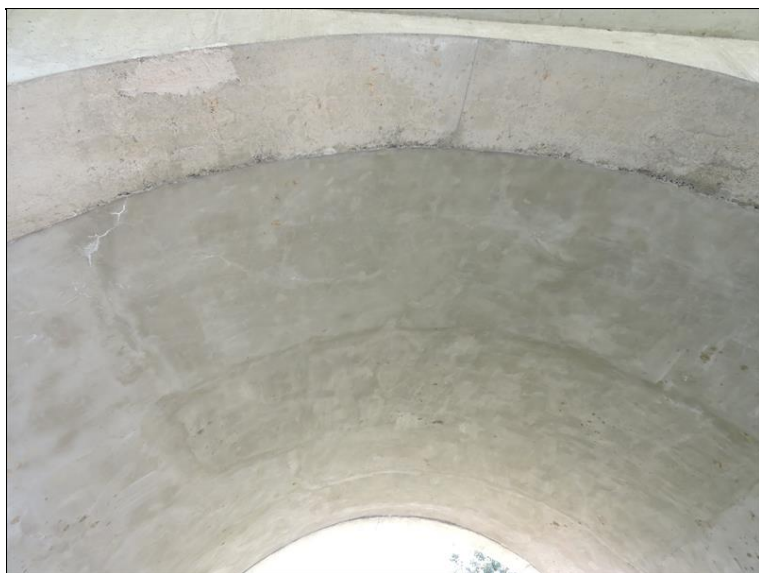
[2.1]	2.1	Nosná konstrukce	Na podhledu NK a OP všesměrné trhliny v omítce. Za portálem na LS - POS na NK síť trhlín s výluhem.
-------	-----	------------------	---

DSCN7249-resize.JPG
Podhled na NK

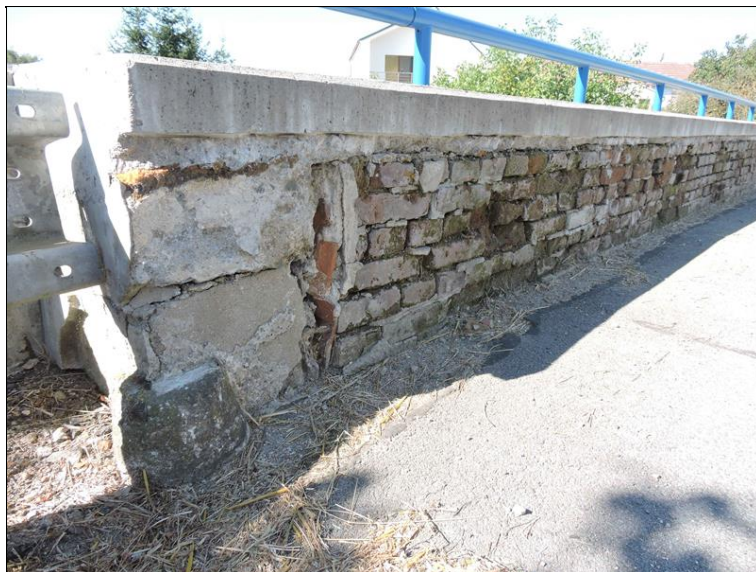
DSCN7229-resize.JPG

4.1 Svodidla/Zábradelní svodidla

Na vnitřní straně obou zídek na původní části opadaná omítka a vypadané spárování, cihly se rozpadají.

[5]	4.1	Svodidla/Zábradelní	Opravit zdivo a omítky na vnitřní straně zídek.
-----	-----	---------------------	---

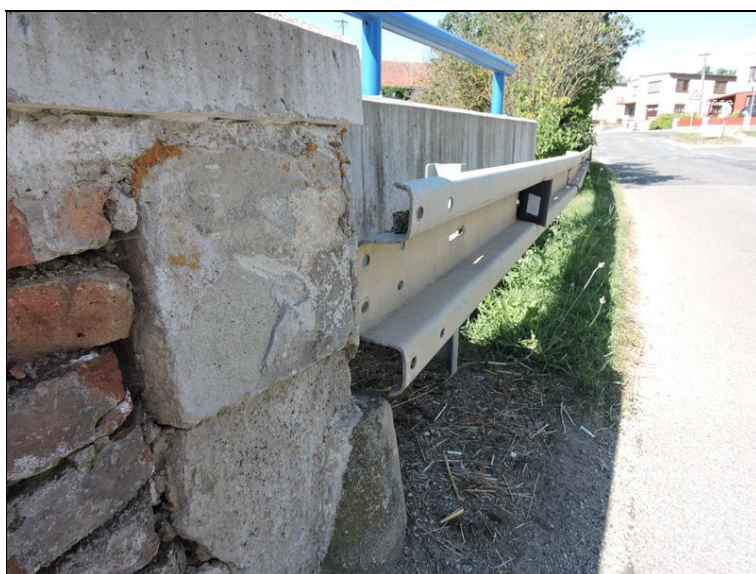
DSCN7231-resize.JPG

4.1 Svodidla/Zábradelní svodidla

Nebezpečně zakončená svodidla!

[1]	4.1	Svodidla/Zábradelní svodidla	Provést správné zakončení svodidel.
-----	-----	------------------------------	-------------------------------------

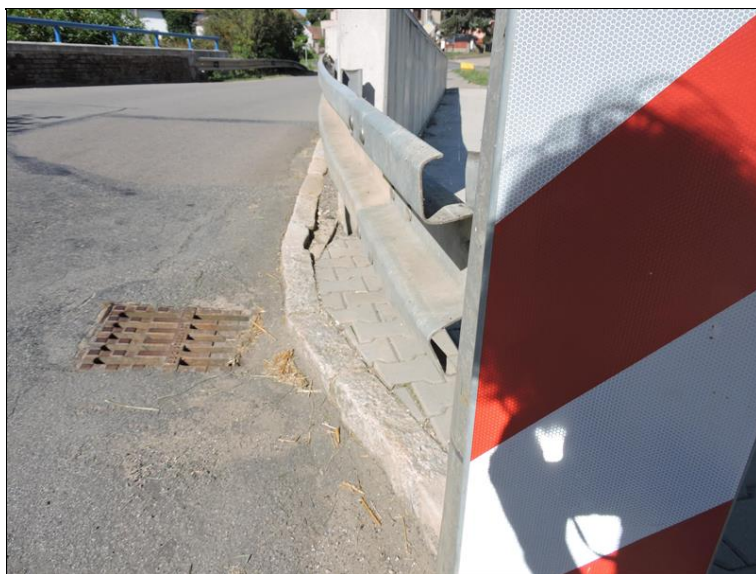
DSCN7239-resize.JPG

4.1 Svodidla/Zábradelní svodidla
Nebezpečně zakončená svodidla!

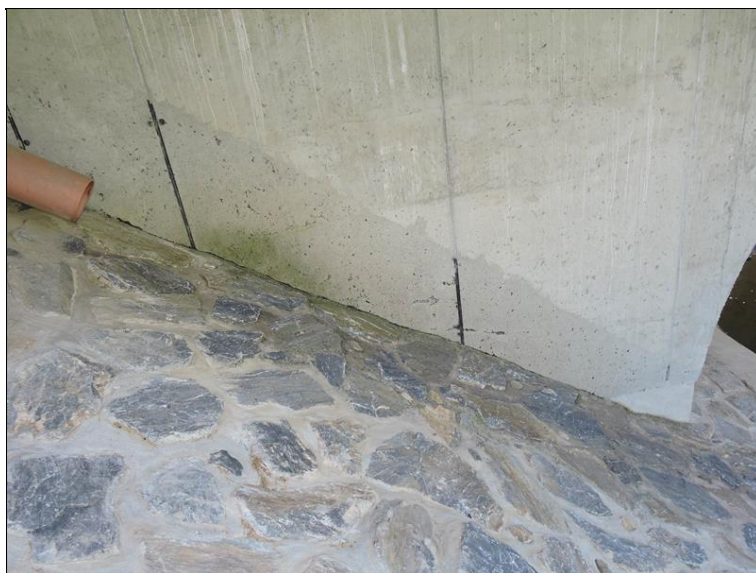
DSCN7242-resize.JPG

4.8 Odvodnění
Nevhodné vyústění odvodňovačů u Kř1P a Kř2P, zamáčení křídel.

[4]	4.8	Odvodnění	Opravit vyústění odvodňovačů.
-----	-----	-----------	-------------------------------

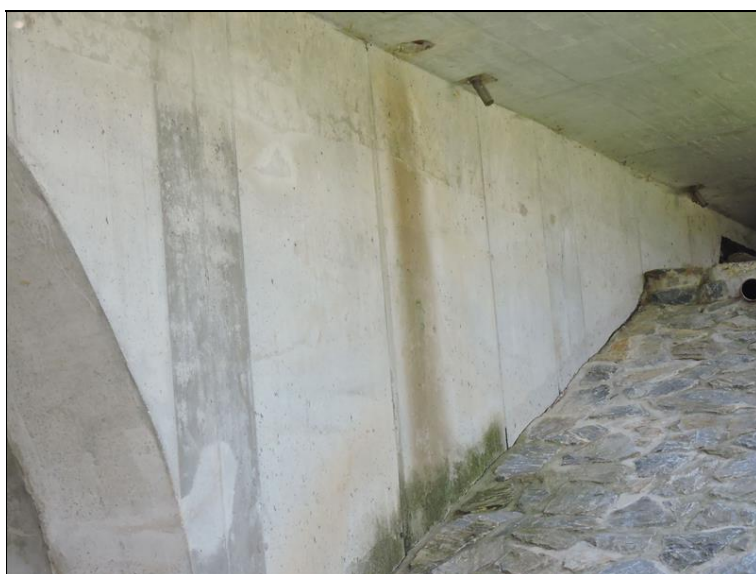
DSCN7246-resize.JPG

4.8 Odvodnění
Nevhodné vyústění odvodňovačů u Kř1P a Kř2P, zamáčení křídel.

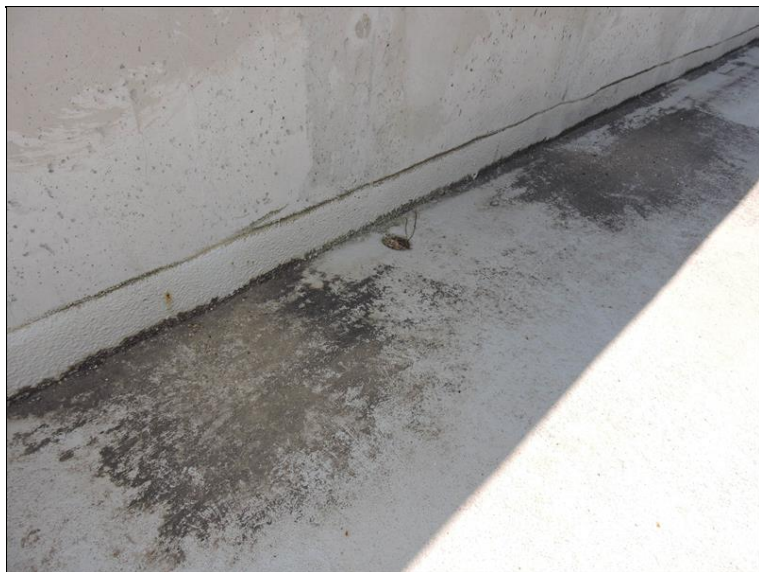
DSCN7257-resize.JPG

3.2 Chodníky

Izolační nátěr se loupe v místě kaluží.

[3]	3.2	Chodníky	Vyspádovat správně povrch chodníků a obnovit nátěr.
-----	-----	----------	---
