IMOS Brno, a.s.
Divize silniční vývoj
Olomoucká 174
627 00 Brno

Objednatel: Správa a údržba silnic Jihomoravského kraje, příspěvková organizace

DUBEN 2020

Název: Řícmanice průtah
Silnice: II/383
Okres: Brno - venkov
Kraj: Jihomoravský
Začátek úseku (km): 1,034 (DZ začátek obce)
Konec úseku (km): 2,956 (DZ konec obce)
Délka úseku (km): 1,920

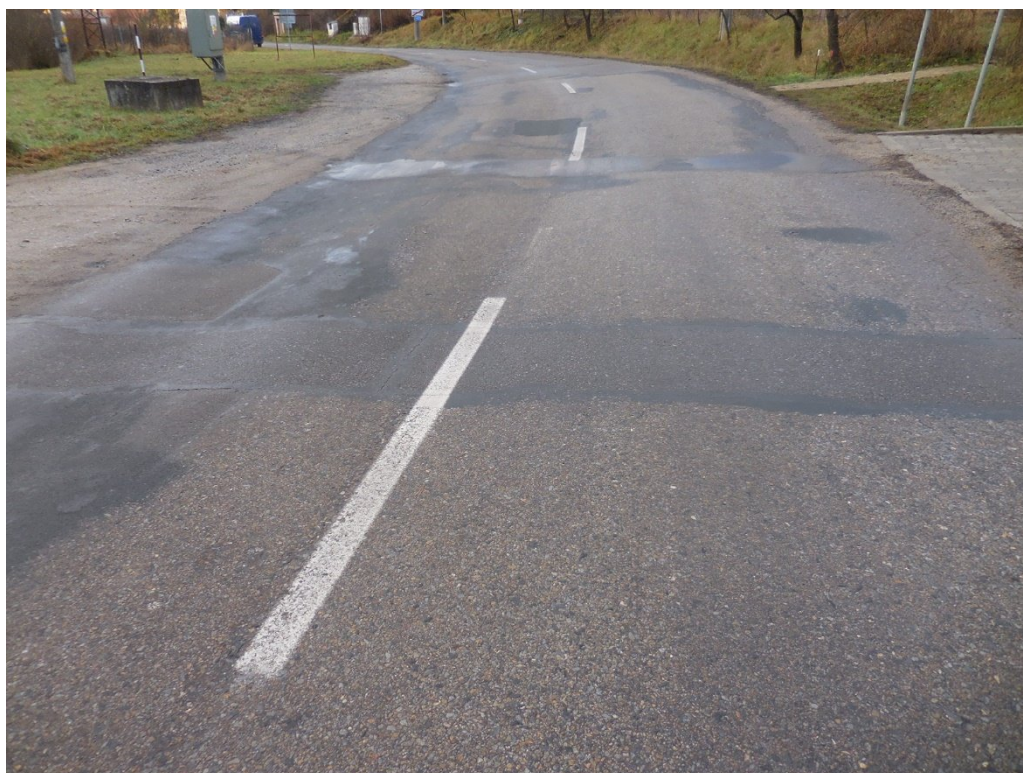
Foto 009 – km 1,100-; vysprávkky, deformace (příčný překop), nepravidelné hrboly

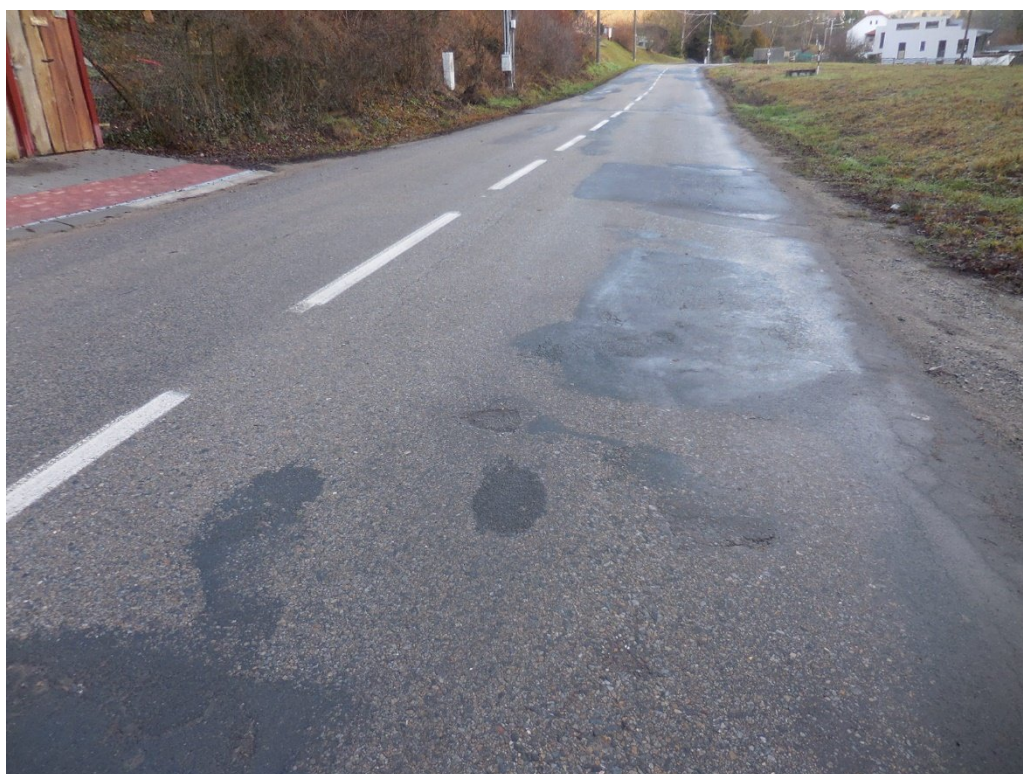
Foto 028 – km 1,300+; místní pokles, vysprávkvy

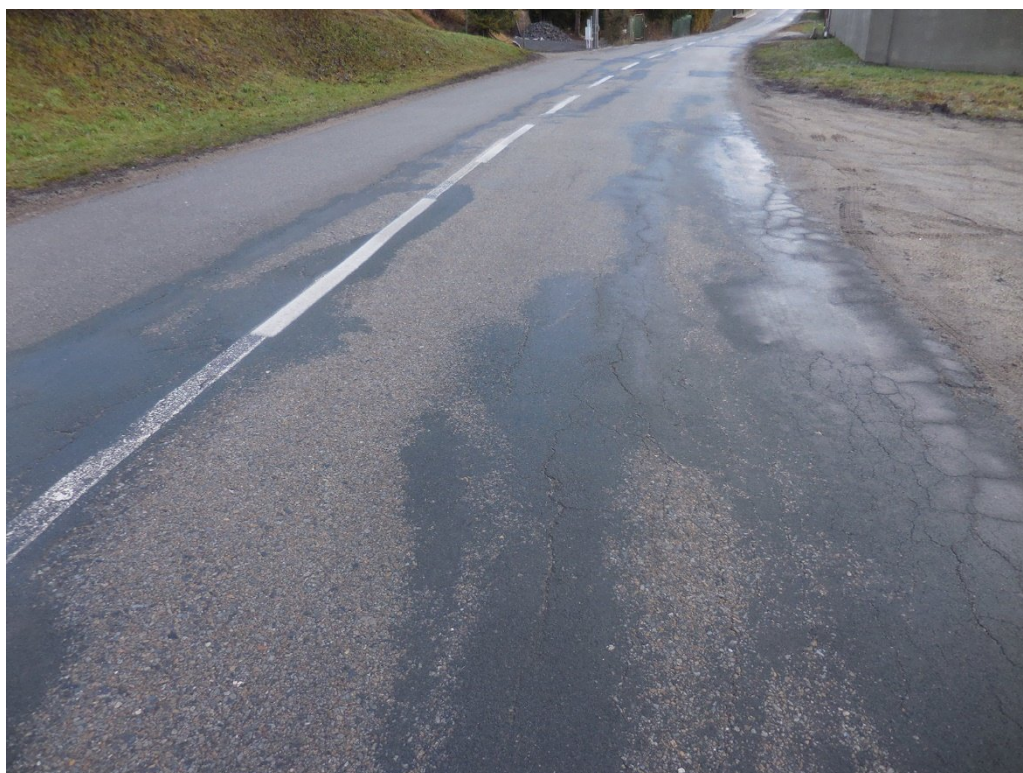
Foto 038 – km 1,400+; síťové trhliny při okraji, plošná deformace, hrboly, vysprávkvy

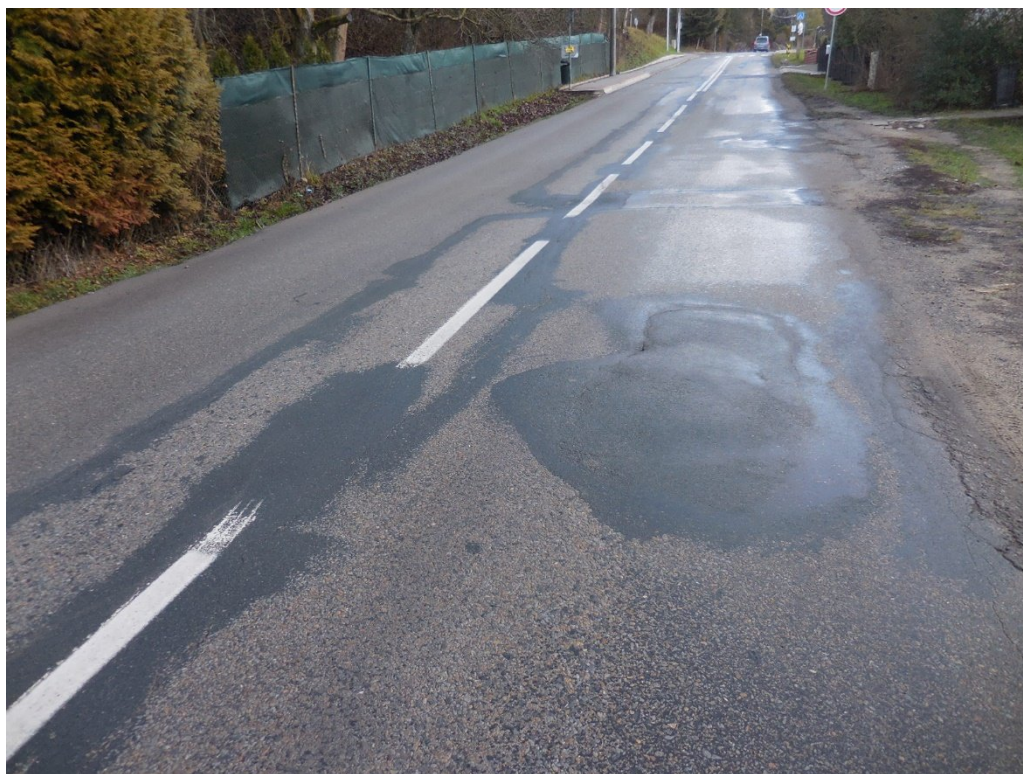
Foto 046 – km 1,480+; olámaný okraj, vlevo vozovka po výpravě kanalizační rýhy

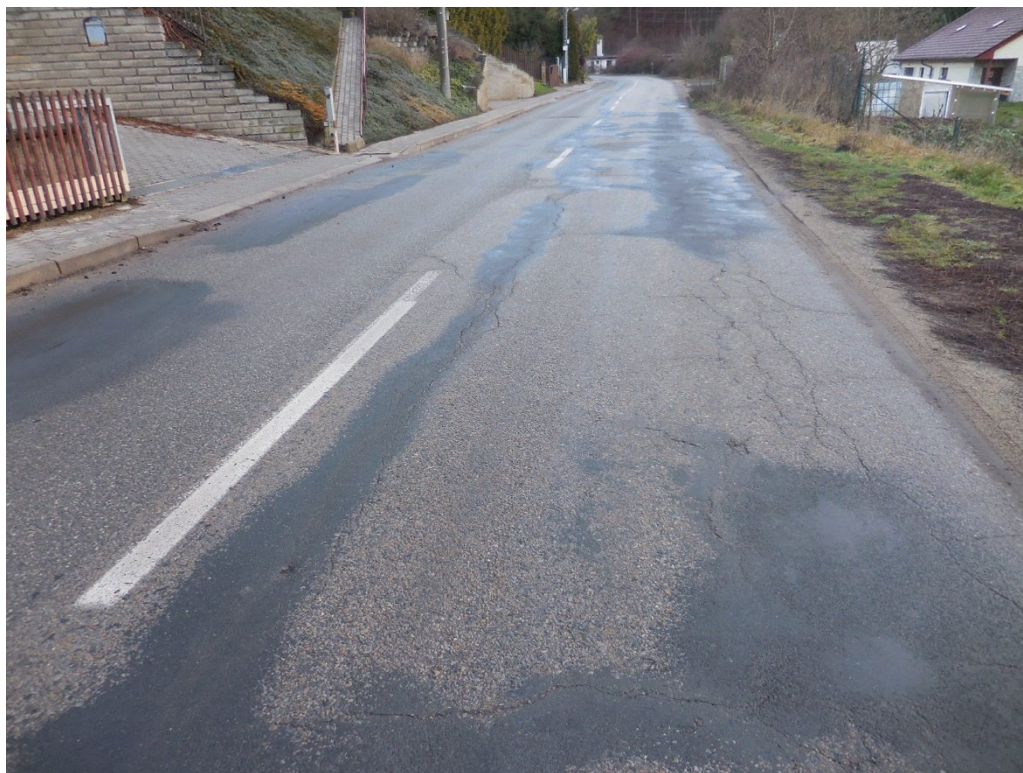
Foto 062 – km 1,640+; podélné rozvětvené až síťové trhliny, hrboly z vysrávek

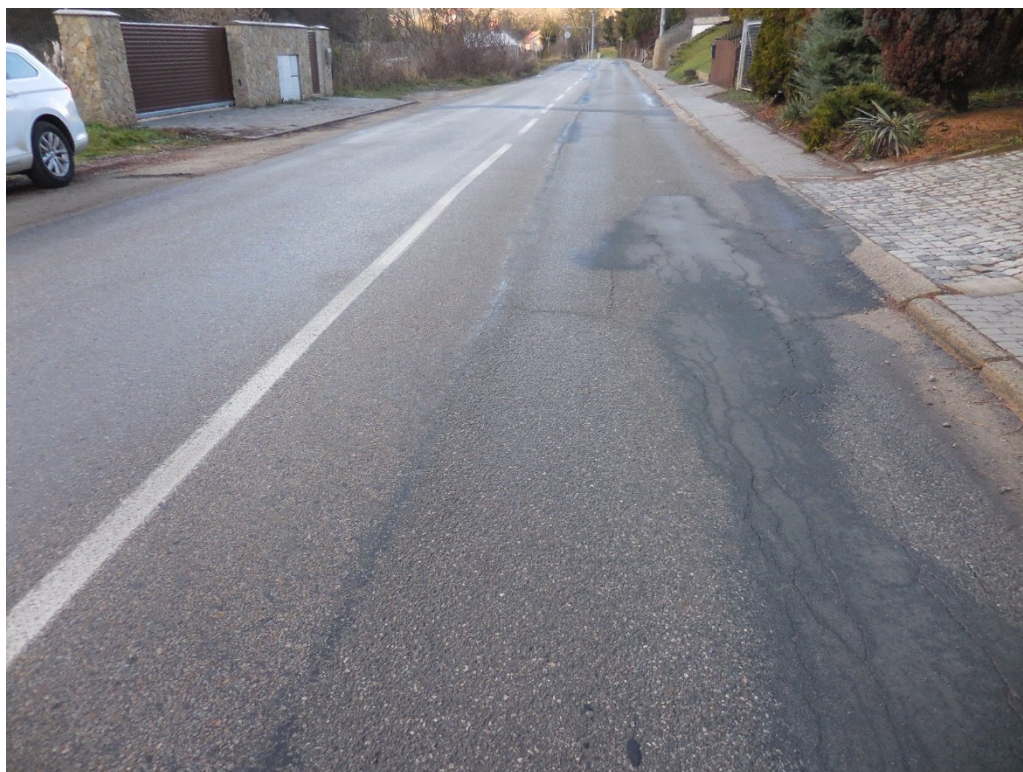
Foto 074 – km 1,720; konstrukční poruchy na vozovce po stavebním zásahu do kanalizace

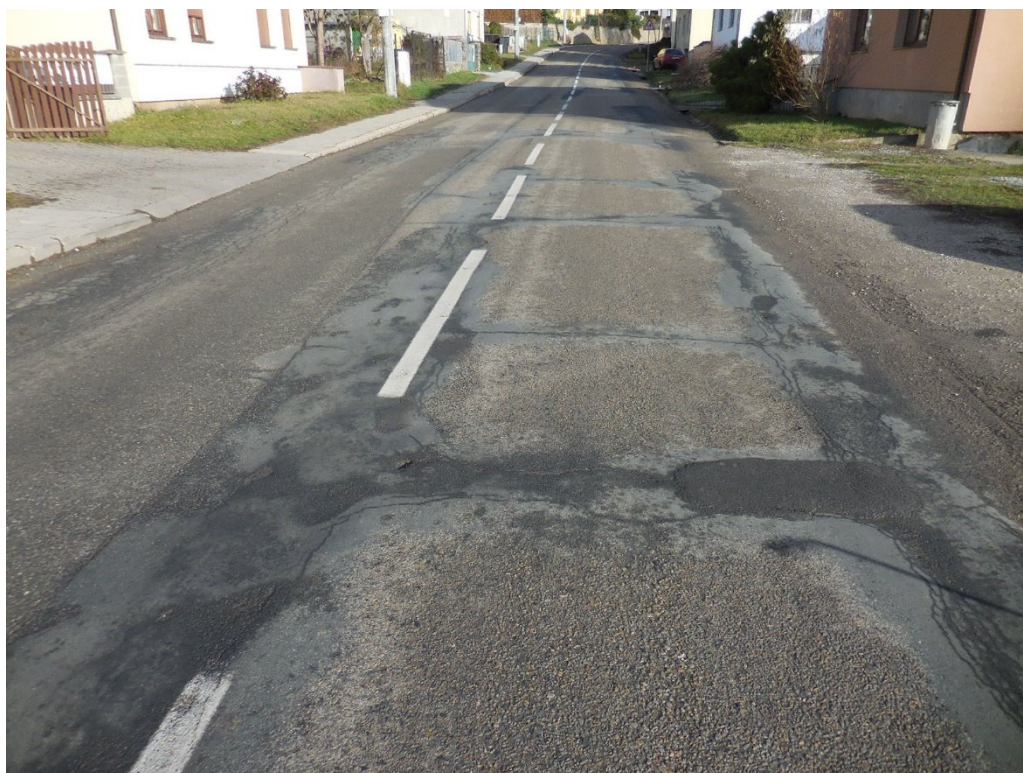
Foto 096 – km 1,980+; podélné a příčné trhliny, vlevo při okraji síťové trhliny

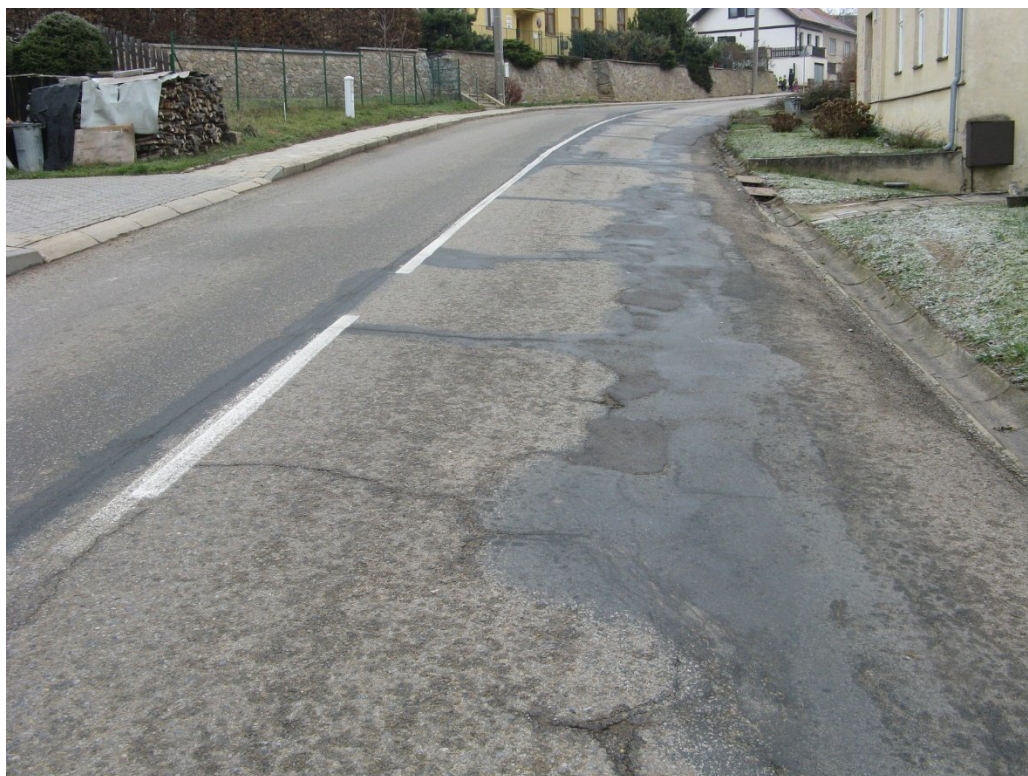
Foto 102 – km 2,040+; vysprávký trhlin se vznikem hrbolů

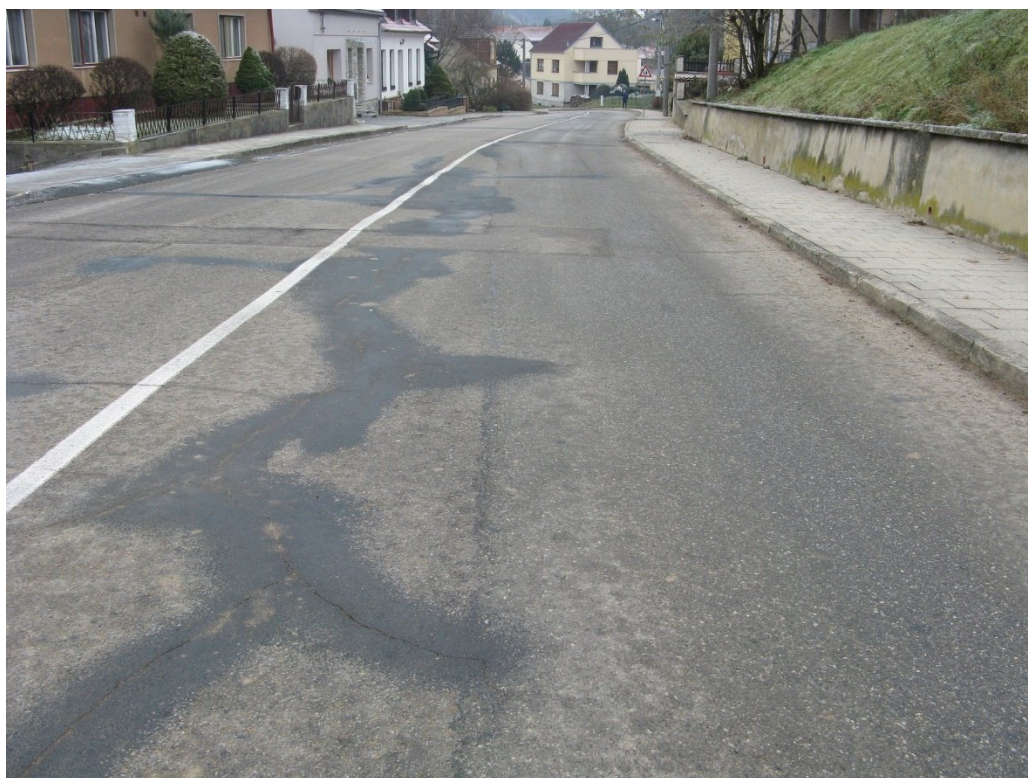
Foto 117 – km 2,180-; trhliny, vysprávký

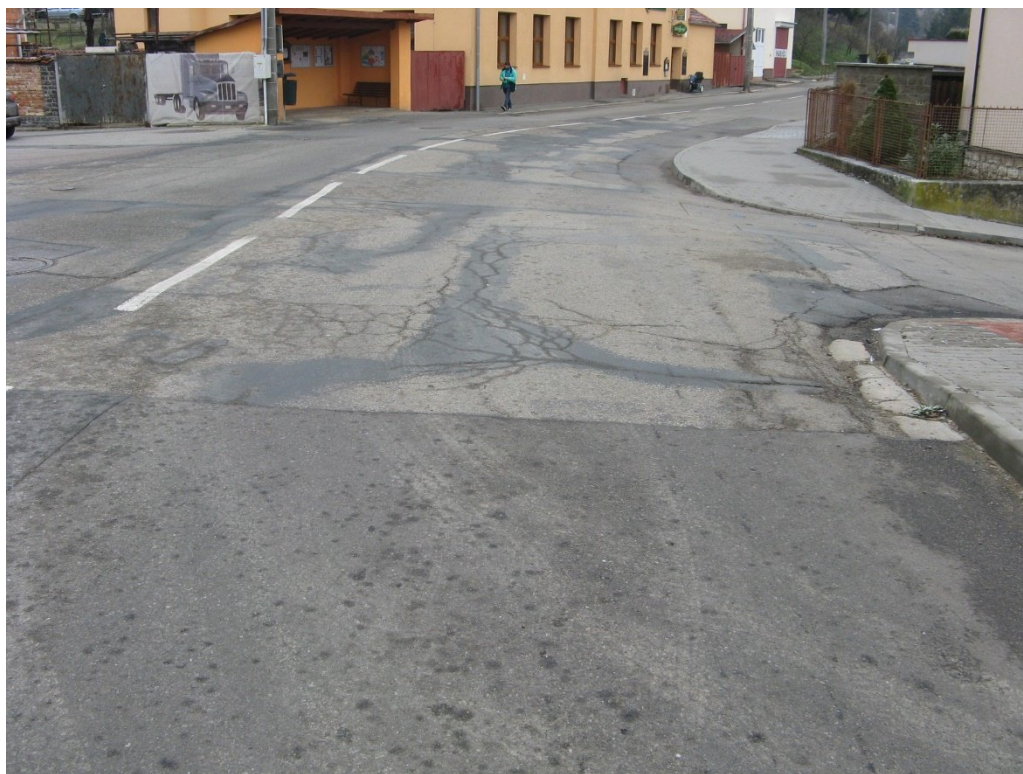
Foto 124 – km 2,260+; rozhraní opraveného povrchu cca uprostřed Řícmanic

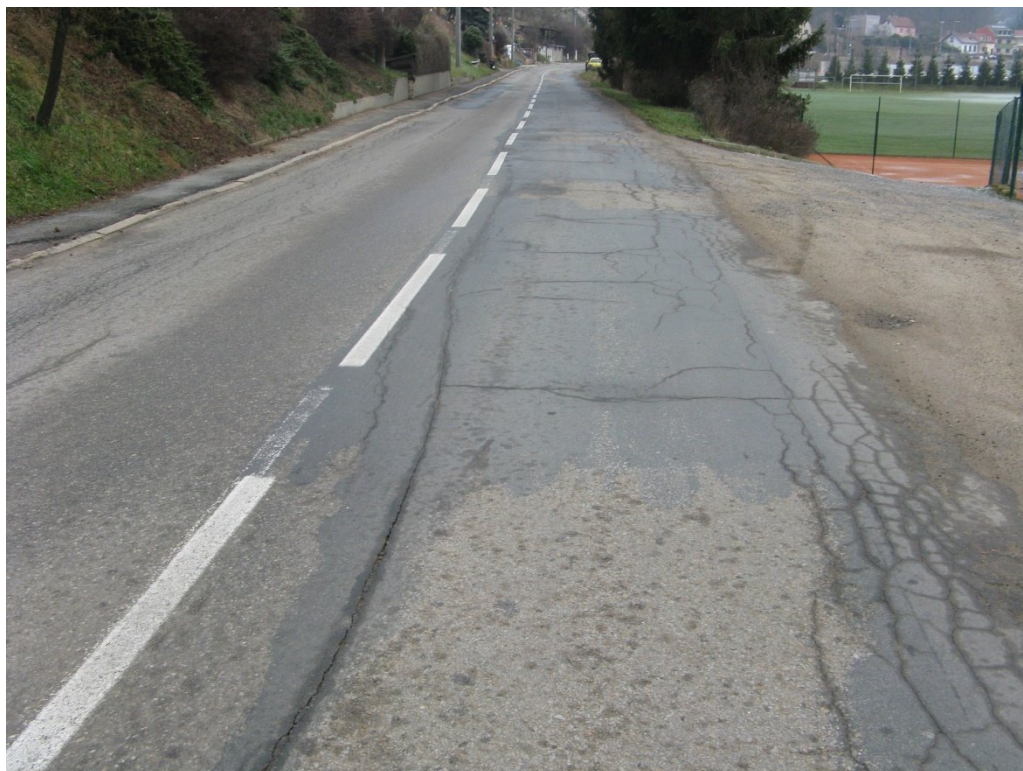
Foto 138 – km 2,400+; síťové trhliny u obou okrajů vozovky

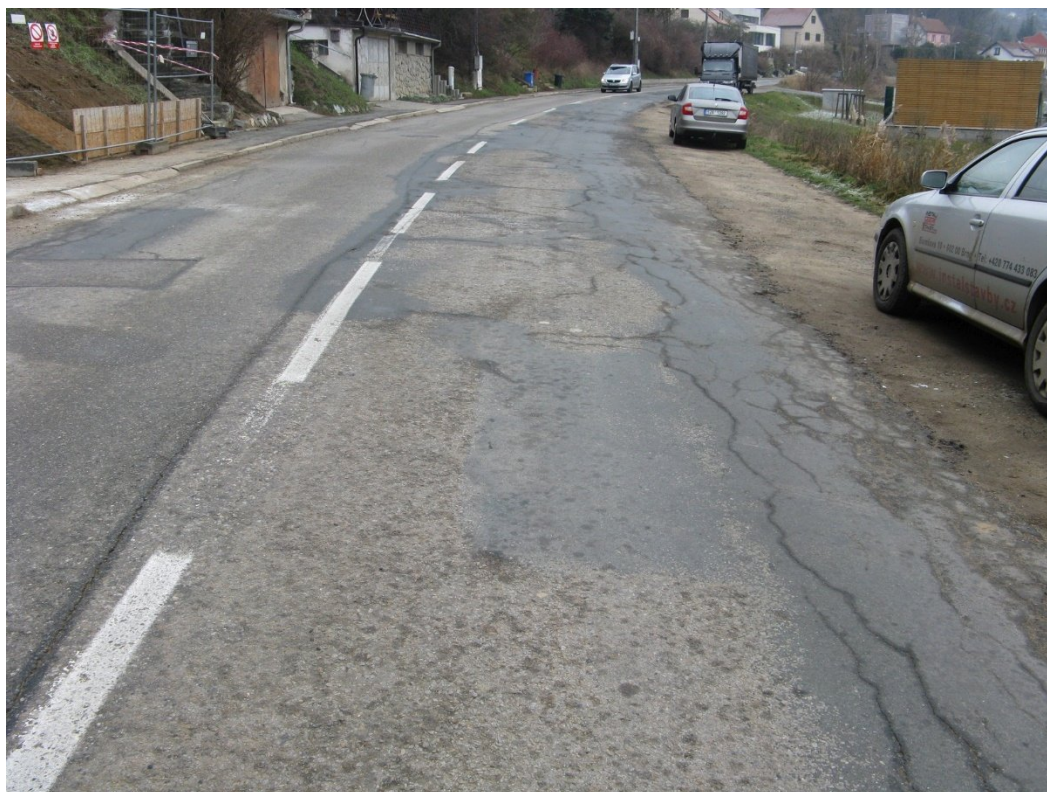
Foto 150 – km 2,520+; trhliny, vysprávkky, deformace vozovky

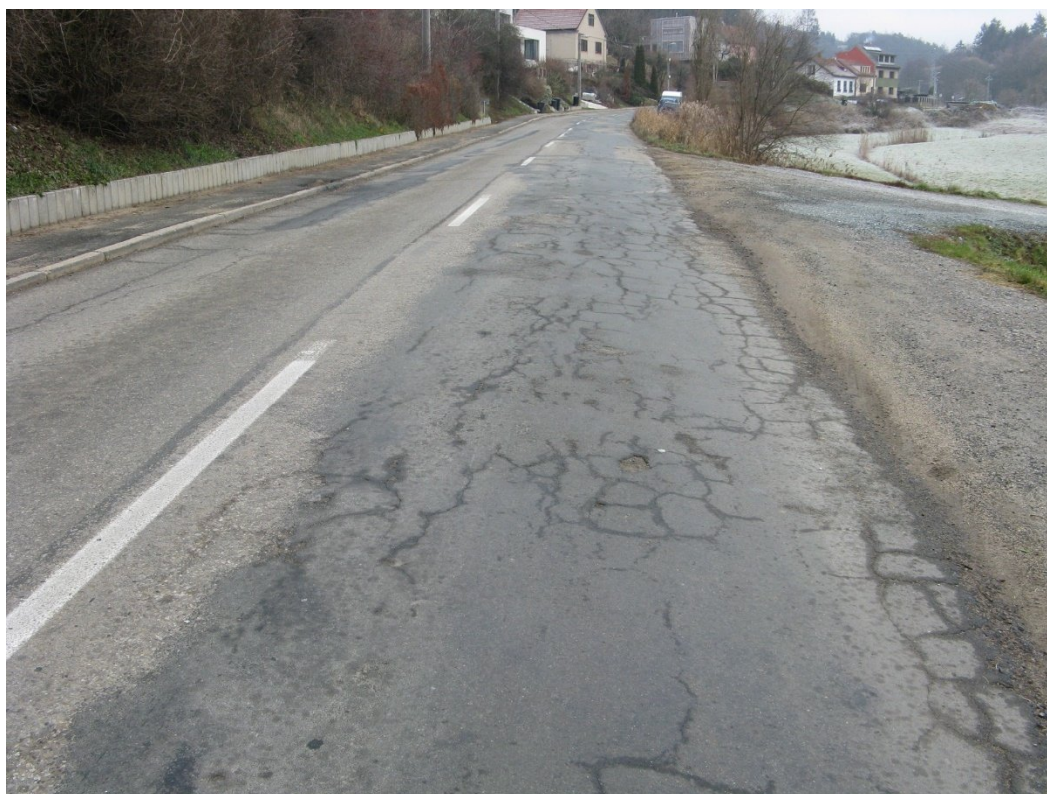
Foto 158 – km 2,600+; celoplošné trhliny v pravém pruhu vozovky

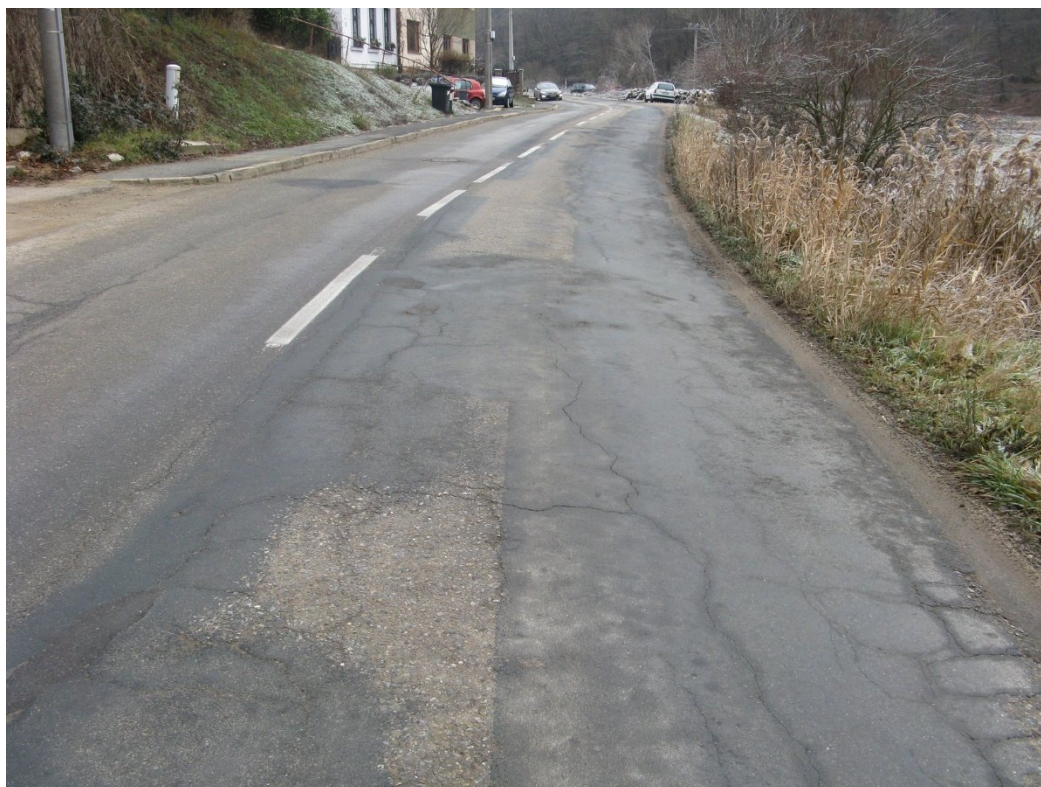
Foto 176 – km 2,760+; trhliny, hrboly, plošná deformace – havarijní stav

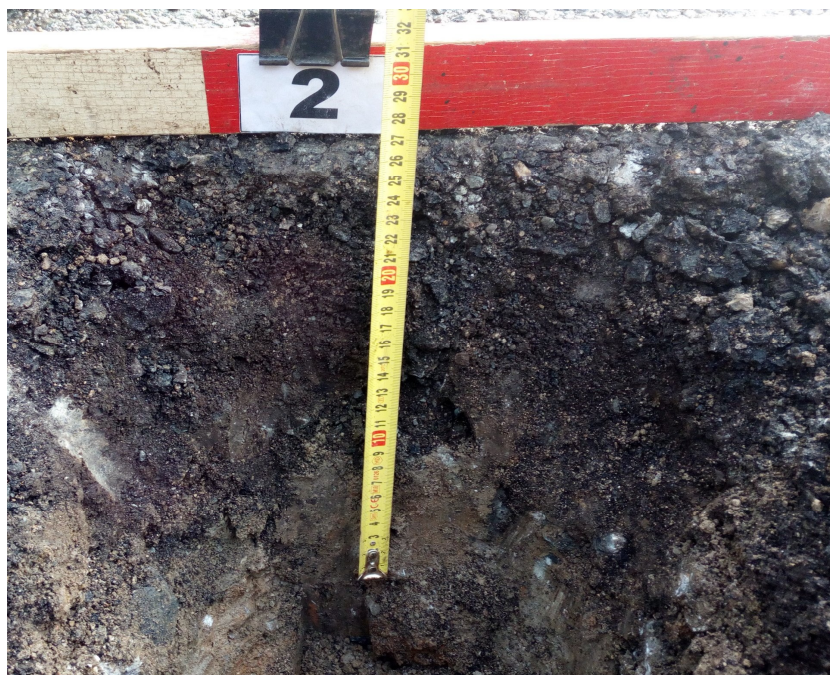
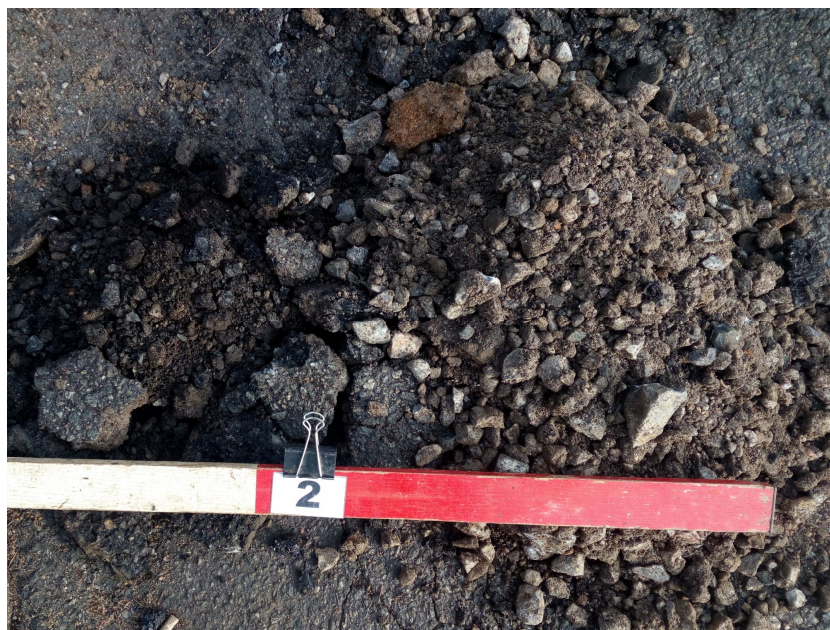
Sonda:	KS2	Staničení:	km 2,440 / L	Umístění:	0,50 m od obruby
--------	-----	------------	--------------	-----------	------------------

Za samostatnou pozornost stojí sonda v km 2,440 vlevo na povrchu po opravě kanalizace, kde se u okraje vozovky vyskytují výrazné konstrukční poruchy. Složení vozovky: 4 cm asfaltová vrstva, 22 cm šterkodrt', od hloubky 26 cm jílovitá zemina !!!, nebezpečně namrzavá. Takové „souvrství“ vozovky u chodníku v obci nelze opravit, recyklovat, je nutná kompletní rekonstrukce se sanací podložní zeminy.

1. Vrstva	
Asfaltová vrstva	AV
Tloušťka (cm)	4
2. Vrstva	
Štěrkodrt'	ŠD
Tloušťka (cm)	22

Celkem (cm) 26
