Odborný posudek

Odborné posouzení příčin vzniku vlhkostních poruch na prosklené fasádě střední školy

Střední škola
Křižíkova 1694/11
Brno 612 00

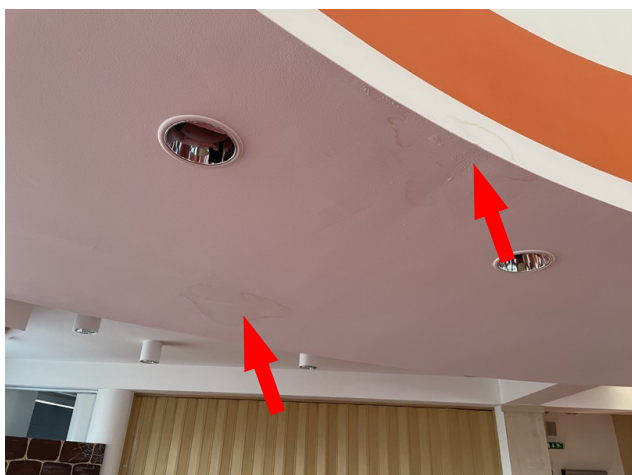
foto/1/ Pohled na vlhkostní poruchy na SDK podhledu

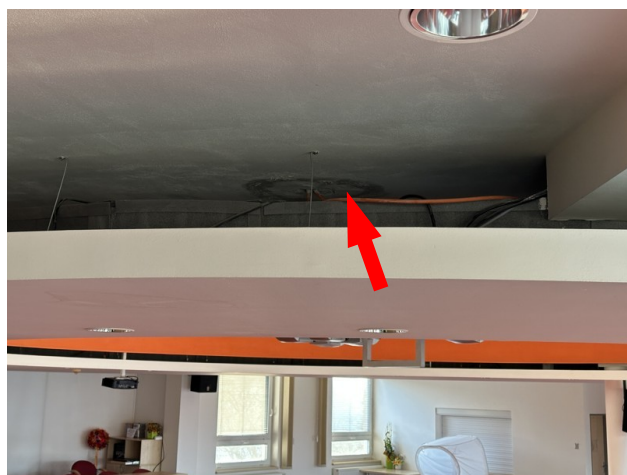
foto/2/ Pohled na vlhkostní poruchy na stropní konstrukci

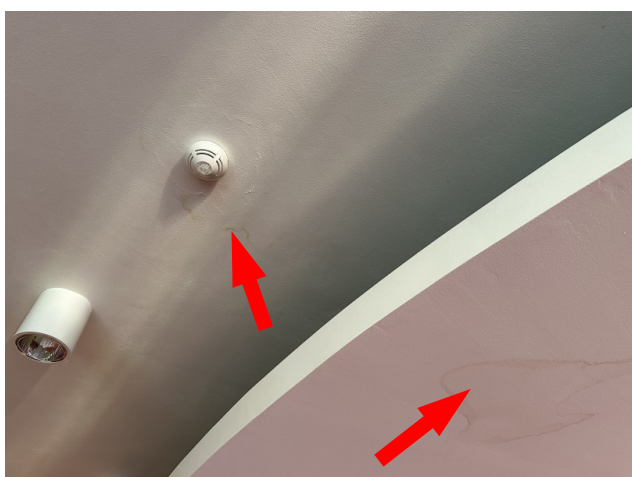
foto/3/ Pohled vlhkostní poruchy na stropní konstrukci a SDK podhledu

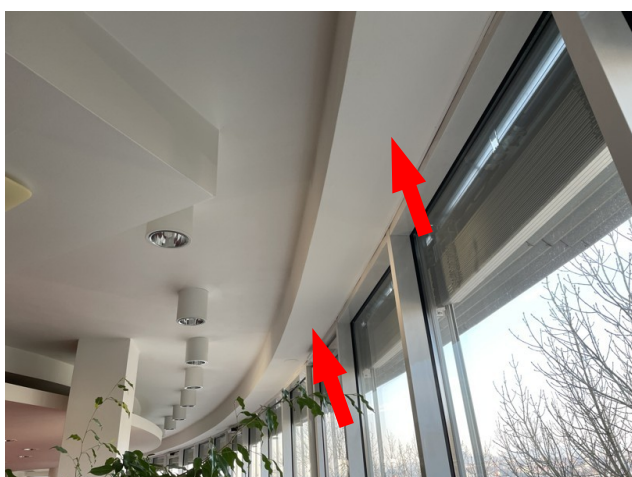
foto/5/ Pohled na kapsu z SDK desek podél rámu oken prosklené fasády

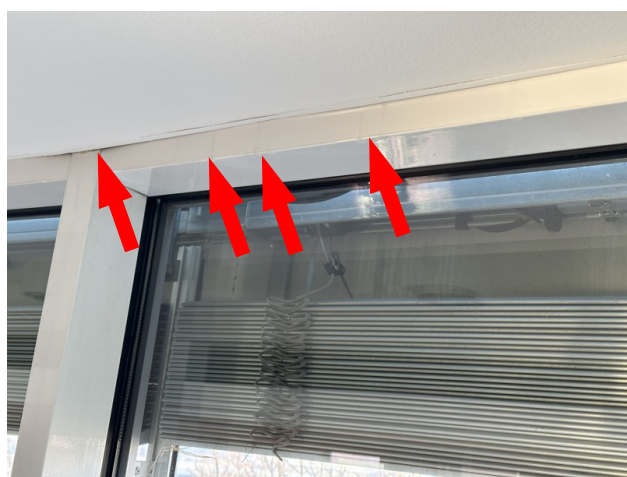
foto/6/ Pohled na zátoky v místě styku rámu oken a SDK desek

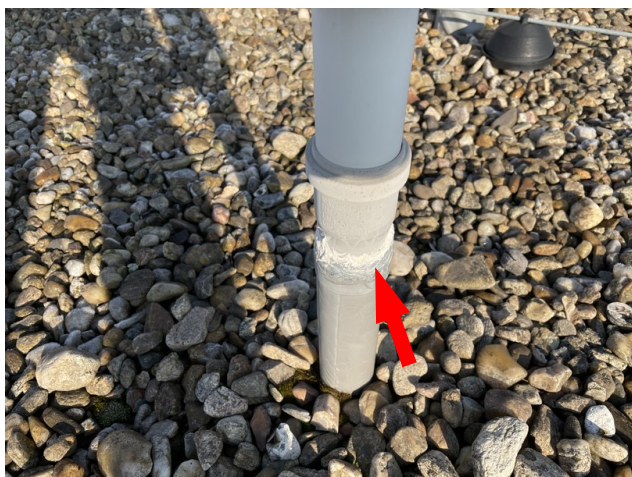
foto/9/ Pohled na ukončení svislého vytažení hydroizolace – patrné dodatečné tmelení

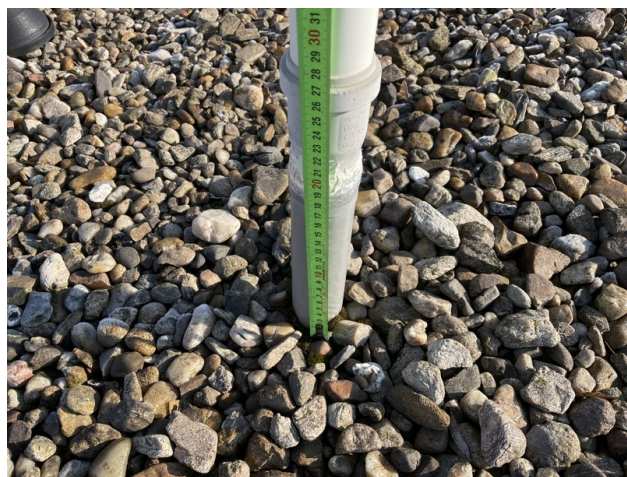
foto/10/ Pohled na ukončení svislého vytažení hydroizolace – výška vytažení cca 270 mm

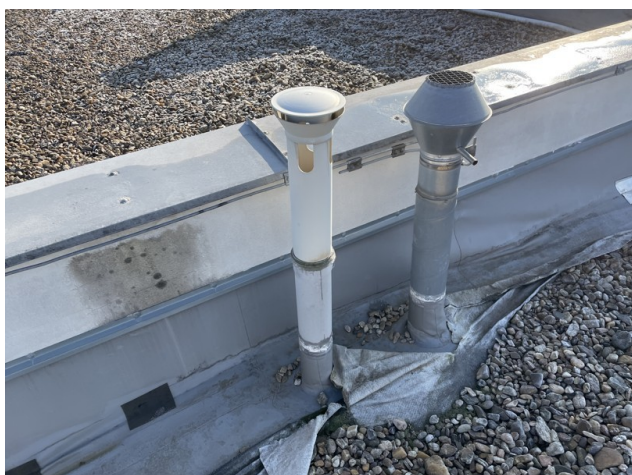
foto/11/ Pohled na větrací komínky

Ve vytažení hydroizolační vrstvy na stěnách větracích komínků se nachází množství netěsností - hydroizolační vrstva není kotvena kolem kruhových větracích komínků nerezovou objímkou a je na několika místech odtržená od podkladu. Těmito detaily může srážková voda vnikat do skladby střechy a dále do interiéru.

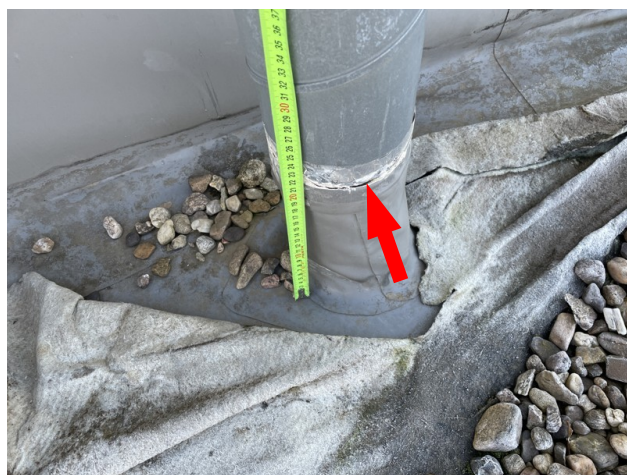
foto/12/ Pohled na ukončení svislého vytažení hydroizolace – výška vytažení cca 210 mm, patrné netěsnosti

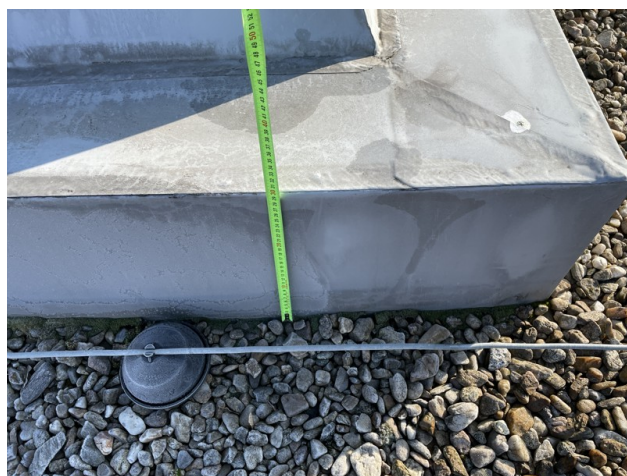
foto/14/ Pohled nástavbu střešního výlezu – vytažení hydroizolace cca 300 mm

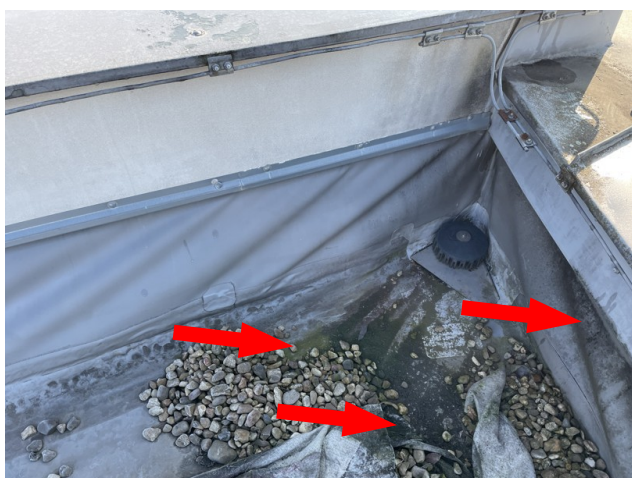
foto/15/ Pohled na biotické znečištění, degradaci a zvlnění hydroizolační fólie v kraji střechy

V ploše střechy bylo pozorováno velké množství netěsností a perforací hydroizolační fólie. Voda zde může volně pronikat do skladby střechy a dále do interiérů.

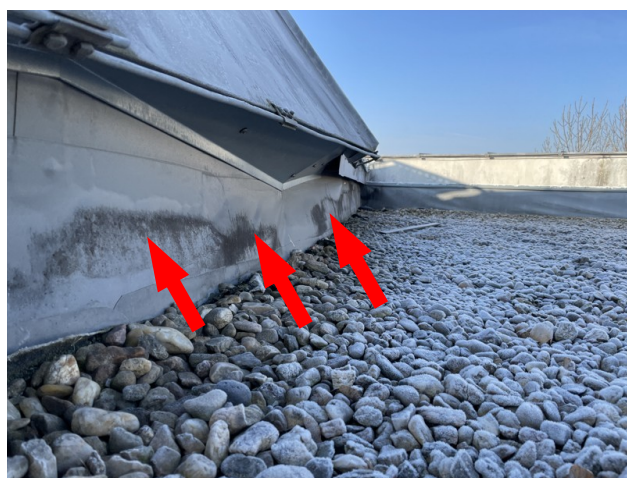
foto/16/ Pohled na znečištění v místě svislého vytažení na konstrukci kruhové kupole

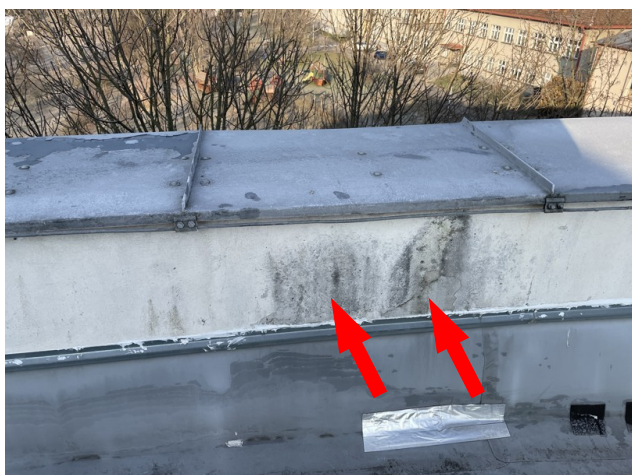
foto/17/ Pohled na degradovanou omítku zdiva atiky – viditelná výztužná tkanina

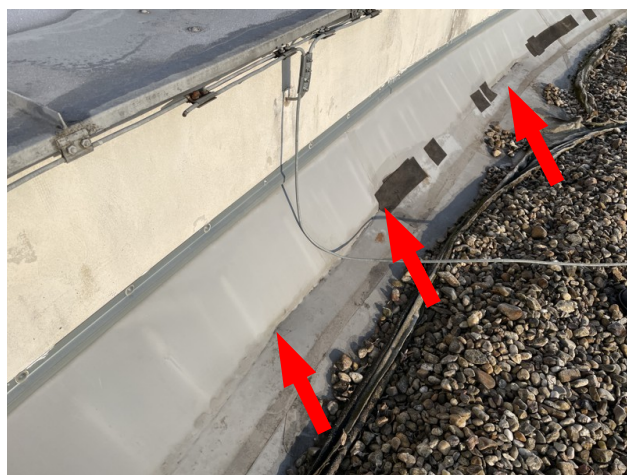
foto/18/ Pohled na utržené napojení povlakové hydroizolační fólie na atiku – patrné nečistoty a záplaty

V místě přechodu hydroizolace z plochy střechy na stěnu atiky bylo patrné nedostatečné množství kotevních prvků proti působení sání větru – tzv. liniové kotvení. Dále bylo na mnoha místech patrné vytržení mechanického kotvení z podkladu a to především při obvodu atiky – vytržené koutové lišty.

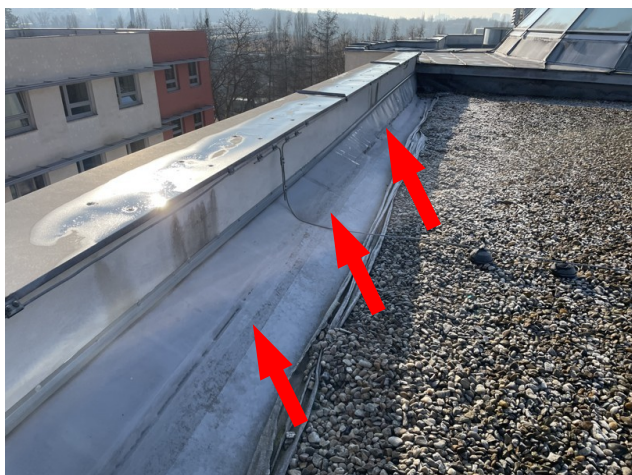
foto/19/ Pohled na utržené napojení povlakové hydroizolační fólie na atiku

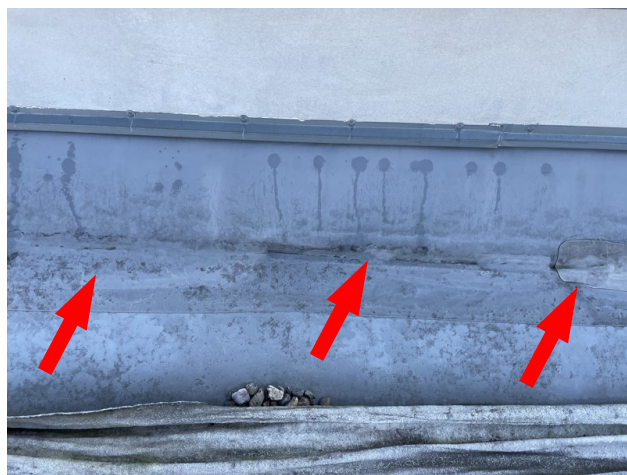
foto/20/ Pohled na utržené napojení povlakové hydroizolační fólie na atiku – patrné nečistoty

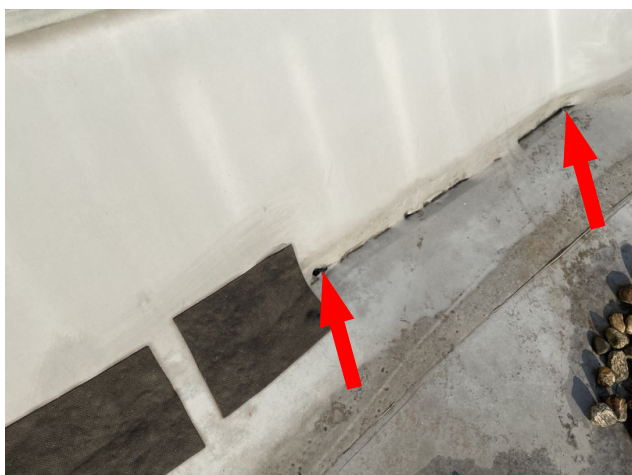
foto/21/ Pohled na perforaci hydroizolační fólie v místě utrženého napojení na atiku

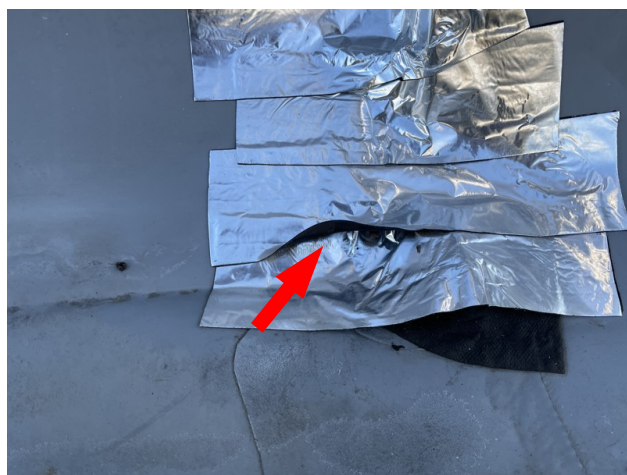
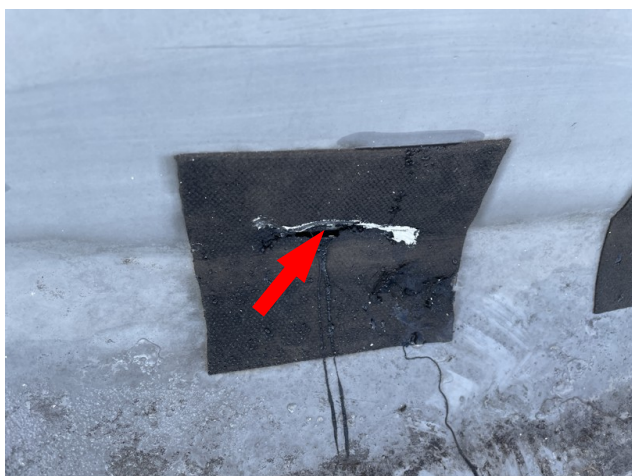
foto/22/ Pohled na netěsnosti v záplatách

foto/23/ Pohled na netěsnosti v záplatách

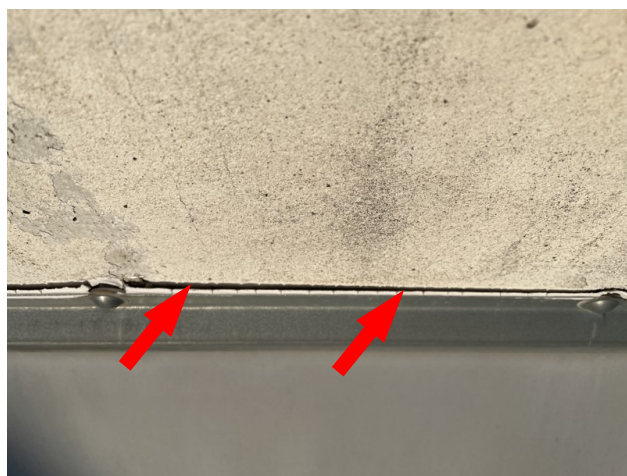
foto/24/ Pohled na ukončovací lištu svislého vytažení hydroizolační fólie – patrné netěsnosti mezi lištou a zdívem

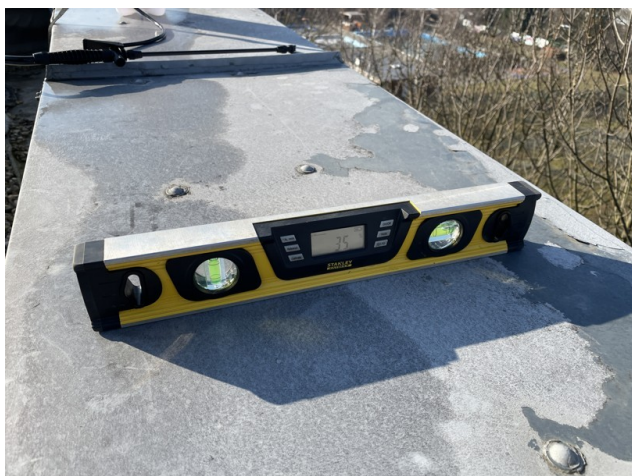
foto/25/ Pohled na sklon atiky (3,5 %)

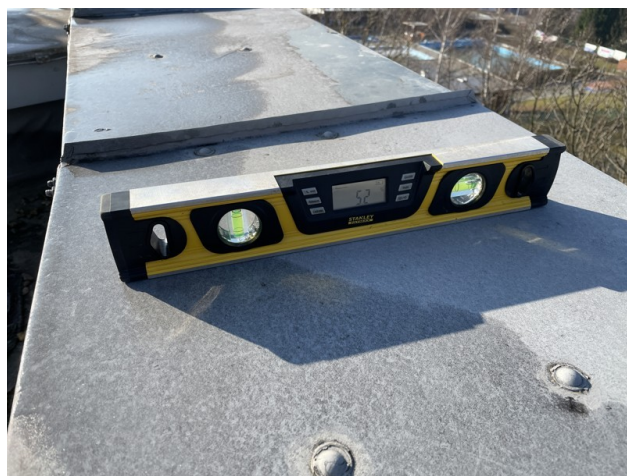
foto/26/ Pohled na sklon atiky (5,2 %)

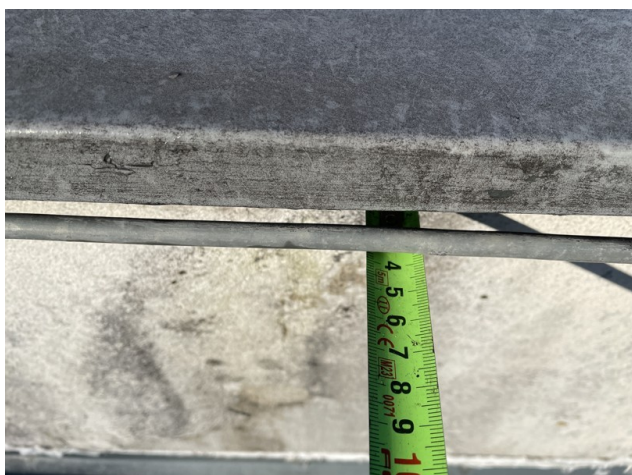
foto/27/ Pohled na vnitřní přesah oplechování atiky (cca 35 mm)

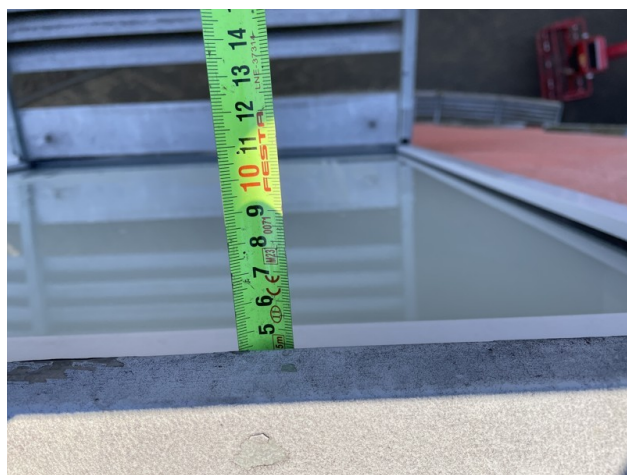
foto/28/ Pohled na vnější přesah oplechování atiky (cca 45 mm)

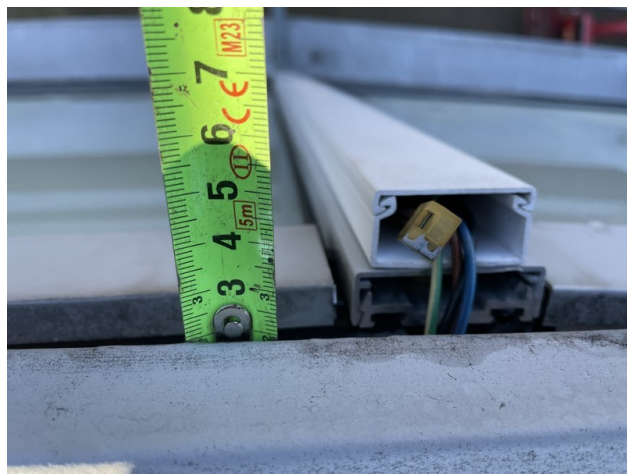
foto/30/ Pohled na vnější přesah oplechování atiky nad místem zátoků prosklené fasády (cca 20 mm)

Oplechování atiky není lokálně dostatečně vytaženo nad volný vnější okraj. Při průzkumu byl v těchto místech naměřen přesah 20 mm. Tato skutečnost je v rozporu s doporučeným minimálním přesahem 30 mm přes volný vnější okraj atiky.

- Realizace komplexní opravy střešního pláště včetně systémového opracování střešních prostupů a zajištění dostatečného množství kotevních prvků v místech svislého napojení hydroizolace na zdivo atiky proti působení sání větru
- Nové systémové řešení prostupů kabelových instalací skrz konstrukci atiky
- Upravení přesahů oplechování atiky, tak aby byl splněn minimální přesah 30 mm nad vnějším okrajem zdiva
- Sanace svislé trhliny v místě napojení prosklené fasády na ETICS

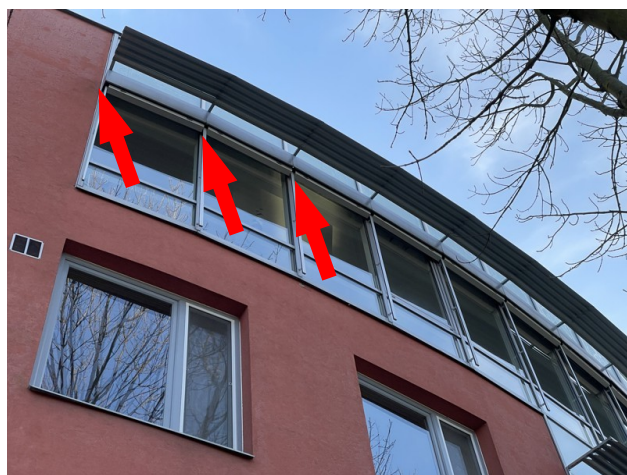
foto/32/ Pohled na prosklenou fasádu ze západní strany – červeně vyznačená problémová místa

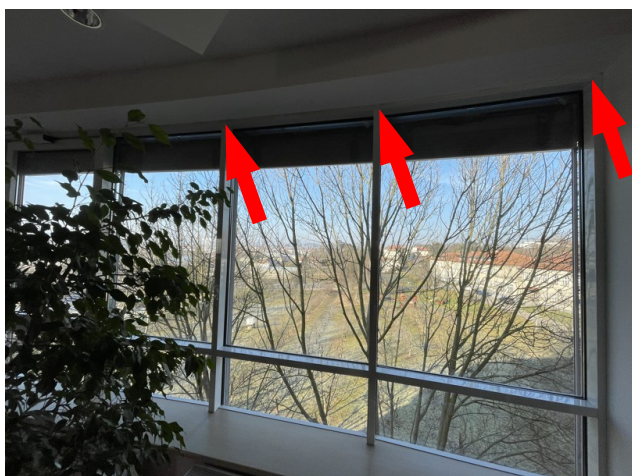
foto/33/ Pohled na okna z interiéru auly – červeně vyznačená problémová místa

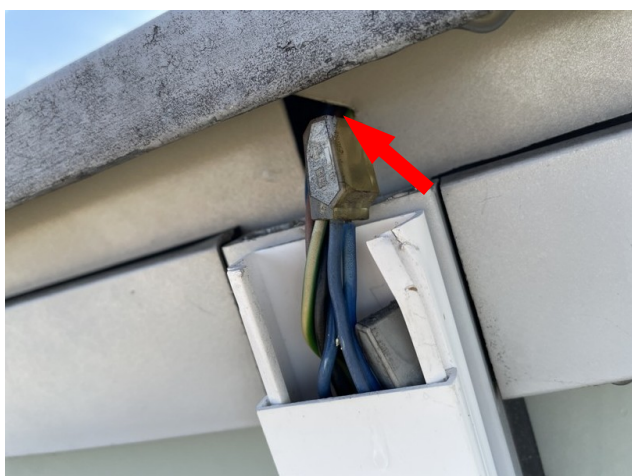
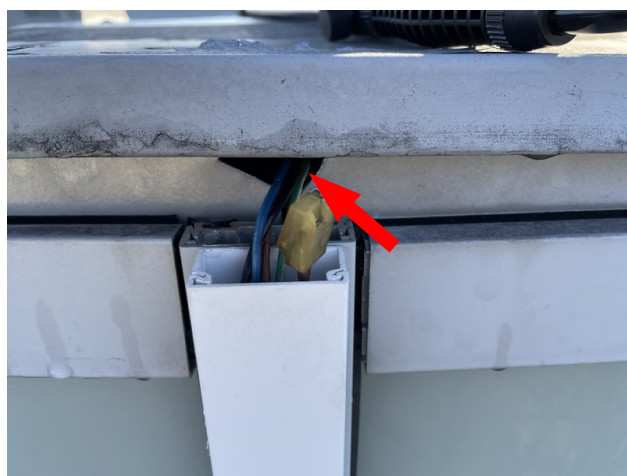
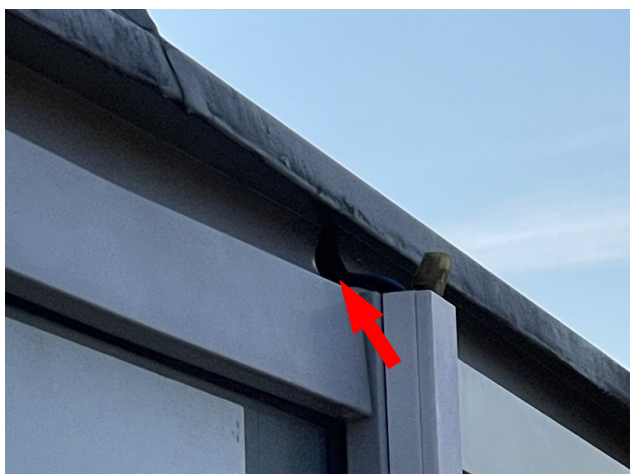
foto/35/ Pohled na prostup kabelové instalace skrz opracování atiky – patrný neopracovaný, netěsný detail

foto/36/ Pohled na prostup kabelové instalace skrz opracování atiky – patrný neopracovaný, netěsný detail

foto/39/ Pohled na prostup kabelové instalace skrz opracování atiky – patrný neopracovaný, netěsný detail

V prostupu kabelových instalací atikou se nachází netěsný a neopracovaný detail. Prostup kabelové instalace pohonu žaluzií oplechováním atiky je nesystémově a netěsně proveden. V těchto místech během dešťů dochází k průniku srážek skrz opracování až do interiéru, kde jsou následně pozorovány zátoky v podobě kaluží na parapetech v krajní části prosklené fasády. V dalších místech je vstup zatmělen. V případě degradace tmelu může i zde v budoucnu začít docházet k zátokům do rámu oken, atiky a interiéru.

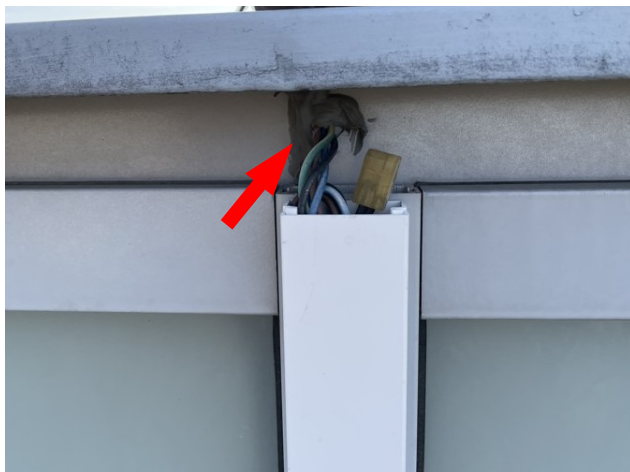
foto/37/ Pohled na prostup kabelové instalace skrz opracování atiky – patrné vytmelení prostupu

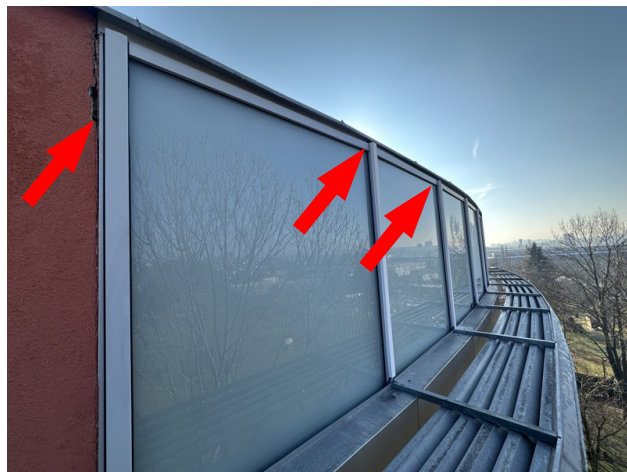
foto/38/ Pohled na horní hranu prosklené fasády – červeně vyznačená problémová místa

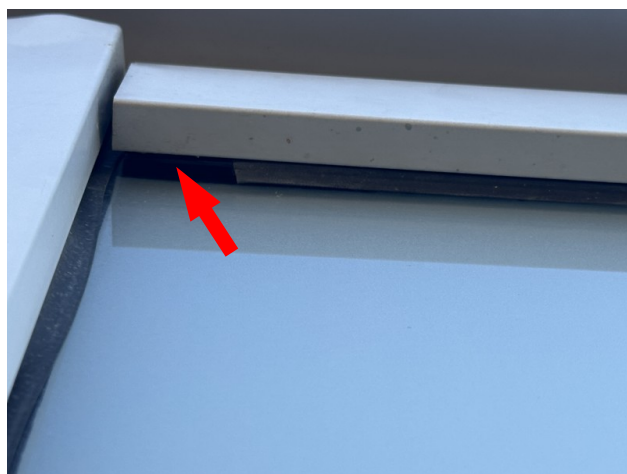
foto/40/ Pohled na absenci těsnění v kraji vnějšího rámu okna

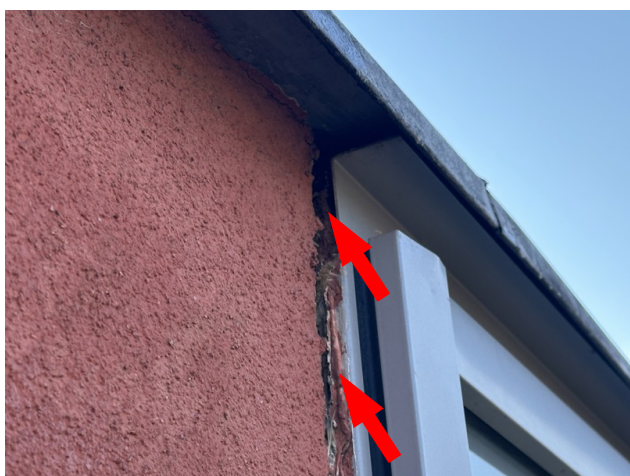
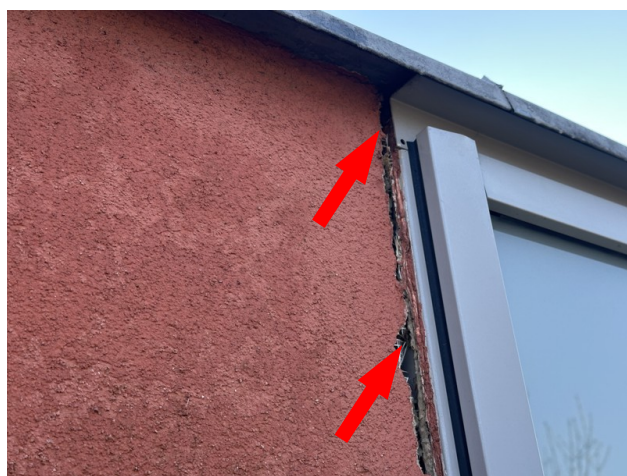
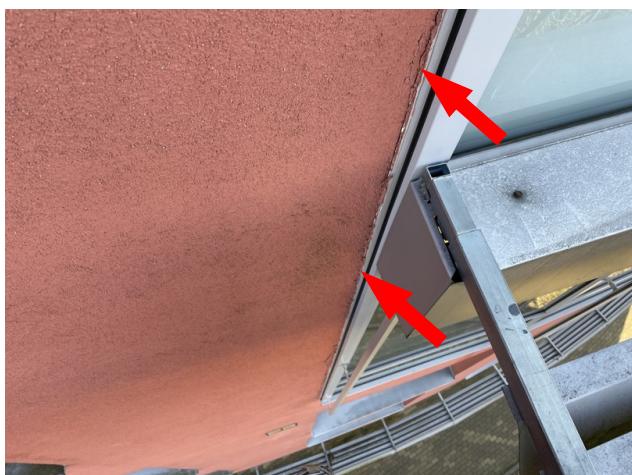
foto/41/ Pohled na ukončení a napojení prosklené fasády na ETICS – patrná svislá trhlina podél rámu oken

foto/42/ Pohled na ukončení a napojení prosklené fasády na ETICS – patrná svislá trhlina podél rámu oken

foto/43/ Pohled na ukončení a napojení prosklené fasády na ETICS – patrná svislá trhlina podél rámu oken

V místě napojení prosklené fasády na ETICS byla nalezena podélná svislá trhлина o šířce až 24 mm. Dochází zde k volnému průniku vlhkosti do skladby stěny a dále do interiéru. V tomto kritickém místě dochází také ke vzniku tepelného mostu.

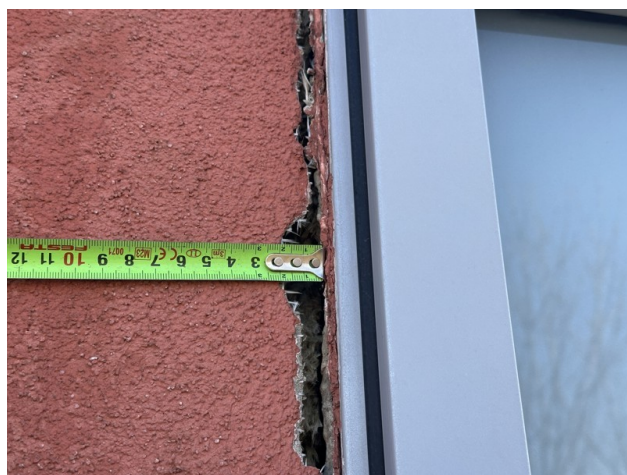
foto/44/ Pohled na ukončení a napojení prosklené fasády na ETICS – šířka trhliny cca 24 mm

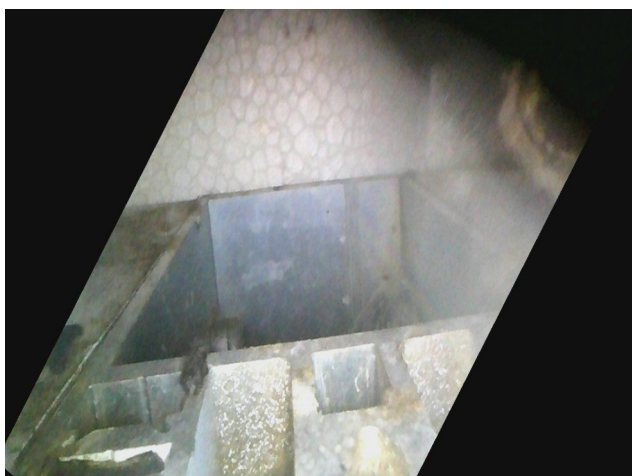
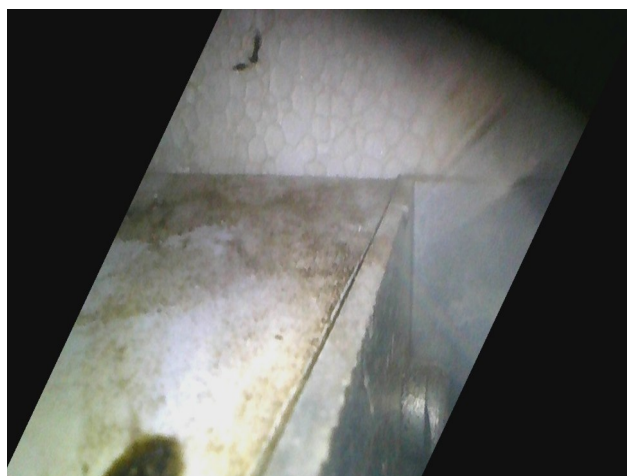
foto/45/ Pohled na rám oken skrz neopracovaný průstup atiky kabelovou instalací – patrné stopy po zatékání

foto/46/ Pohled na rám oken skrz neopracovaný průstup atiky kabelovou instalací – patrné stopy po zatékání

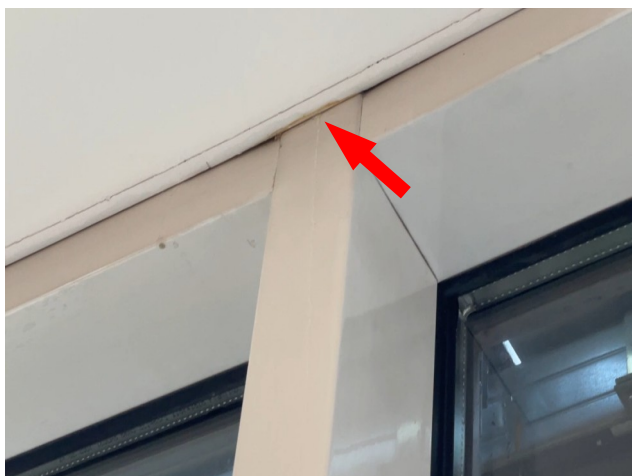
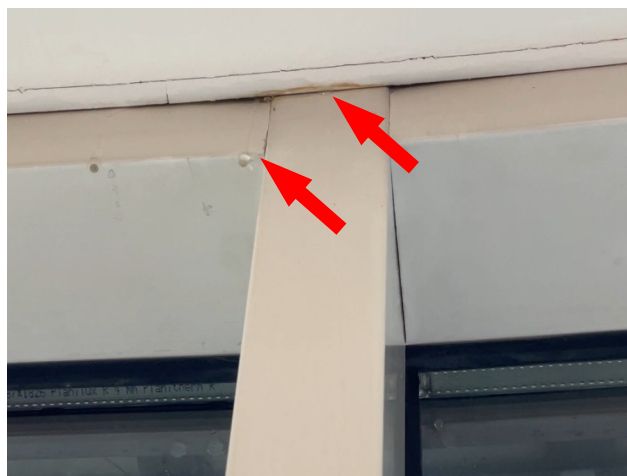
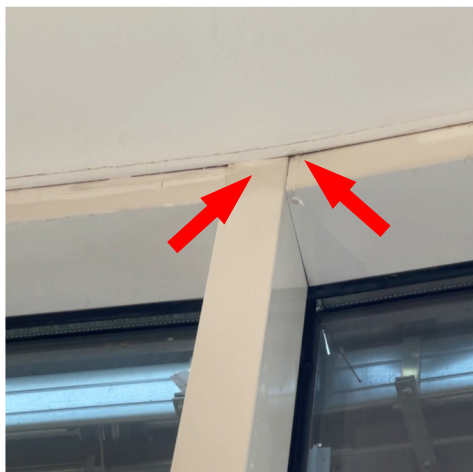
foto/47/ Pohled na vlhkostní poruchy v interiéru v místě styku rámu oken a SDK podhledu – viditelné zatékání při simulaci deště

foto/48/ Pohled na vlhkostní poruchy v interiéru v místě styku rámu oken a SDK podhledu – viditelné zatékání při simulaci deště

foto/49/ Pohled na vlhkostní poruchy v interiéru v místě styku rámu oken a SDK podhledu – viditelné zatékání při simulaci deště

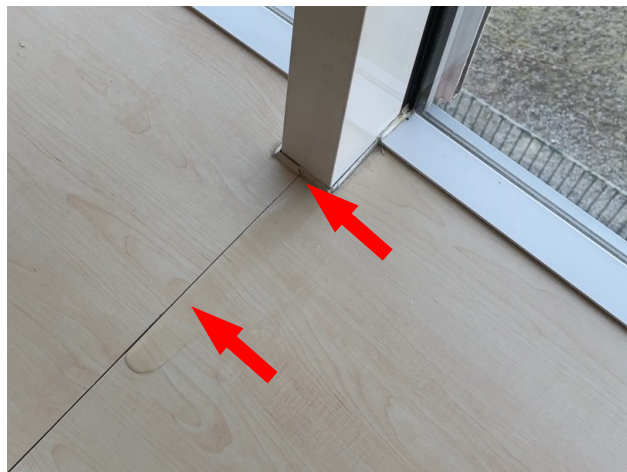
foto/50/ Pohled na vlhkostní poruchy v interiéru – patrné stékání vody po rámu oken až na parapet, kde byly v minulosti pozorované zátoky
