KASTLOVÉ OKNO 8TABULKOVÉ OBDÉLNÉ S MEZISLOUPKEM

ZHODNOCENÍ STÁVAJÍCÍHO STAVU

ZÁMEK ČERNÁ HORA - oprava vnějších výplní otvorů

PASPORT OKENNÍCH VÝPLNÍ

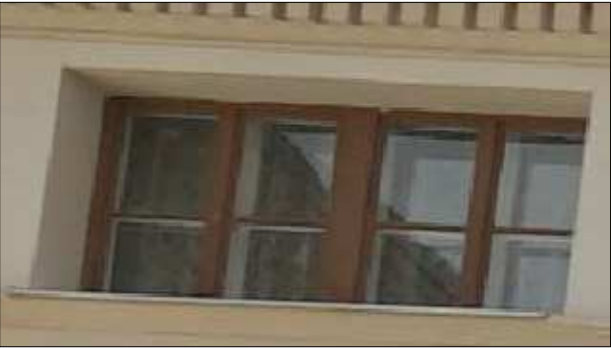
DATEC: 50. LÉTA 20. STOLETÍ
KASTLOVÉ OKNO OBDÉLNÉHO TVARU, TVOŘENÉ DVĚMA DVOUKŘÍDLÝMI OKNY SPOJENÝMI MEZISLOUPKEM, VŠECHNA KŘÍDLA ZAJIŠTĚNA KLIČKAMI S ROZVOROU. PROFILY JSOU HMOTNĚJŠÍ, OBDÉLNÍKOVÉHO PRŮŘEZU, PO VNITŘNÍM OBVODU JEN S PODKOSENÍM, PO VNĚJŠÍM S RÁDIUSEM. KŘÍDLA DĚLENÁ PŘÍČKAMI VŽDY NA 2 TABULKY.
HLOUBKA DEŠTĚNÍ JE VELMI MALÁ.
PANTY JSOU PLECHOVÉ STÁČENÉ, KLIČKY A ROZVORY HLINÍKOVÉ.
V RÁMCI POVÁLEČNÝCH ÚPRAV OBJEKTU SE JEDNÁ O DOBOVĚ TYPICKÁ OKNA. AKTUÁLNÍ STAV OKEN NENÍ DOBRÝ, MALÁ HLOUBKA DEŠTĚNÍ NAVÍC ZHORŠUJE TEPELNÉ TECHNICKÉ VLASTNOSTI OKNA.

VNĚJŠÍ POHLED

STÁVAJÍCÍ VÝPLNĚ BUDOU NAHRAZENY OKNY V SOUČASNÉM TEPELNĚ-TECHNICKÉM STANDARDU. NAVRŽENO JE POUŽITÍ TYPOVÝCH OKEN EURO IV-78 S IZOLAČNÍM DVOJSKLEM 4-16-4 A BÍLÝM DISTANČNÍM RÁMEČKEM.
NÁTĚRY BUDOU PROVEDENY VODOUŘEDITELNOU SILNOVRSTVOU LAZUROU, VNĚJŠÍ BARVA HNĚDÁ, VNITŘNÍ BÍLÁ - ODSŤÍN BAREV BUDE VYZKOUŠEN.
VZHLÉDEM K JINÉMU POMĚRU DIMENZÍ OKENNÍCH PROFILŮ BUDE KVŮLI ZACHOVÁNÍ PODÍLU PROSKLENÝCH ČÁSTÍ ZMĚNĚNO ČLENĚNÍ VÝPLNÍ Z ČTYŘKŘÍDLÝCH NA DVOUKŘÍDLÉ, NICMÉNĚ POHLEDOVÉ VYZNĚNÍ 8 TABULKOVÉHO OKNA ZŮSTANE TOTOŽNÉ.

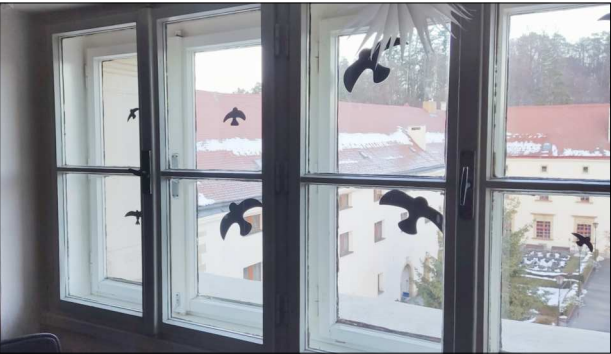
POHLED ZE VNITŘ

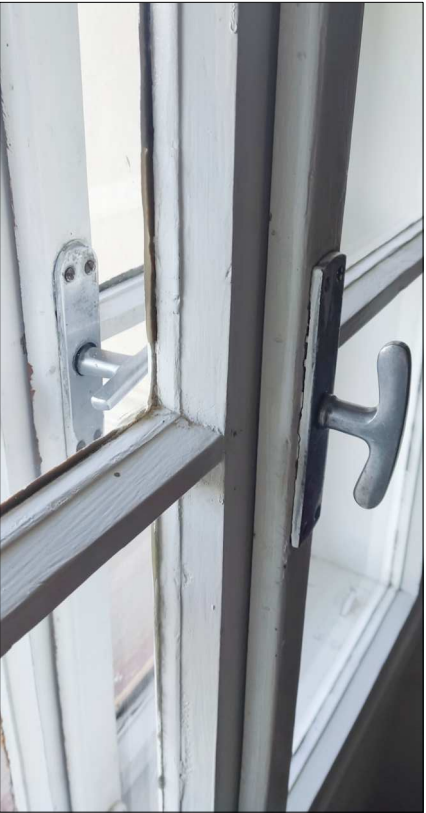
KLIČKY A PROFILACE KŘÍDEL
