Most 37929-1

Most přes Habrůvku v Tučapech

HLAVNÍ PROHLÍDKA

Datum provedení prohlídky: 3.10.2023

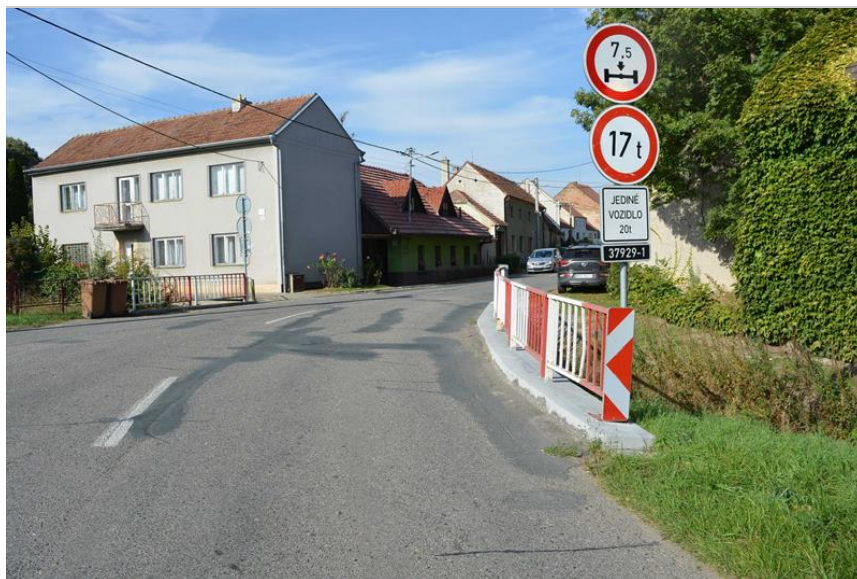
Celkový pohled na most po směru staničení.

4.3 Dopravní značení, označení objektu

SDZ B14 je na mostě nesprávně umístěné, jinak SDZ i OM bez závad. VDZ je z asi 50% strávené

[1]	4.3	Dopravní značení, označení objektu	Odstranit SDZ B14.
-----	-----	------------------------------------	--------------------

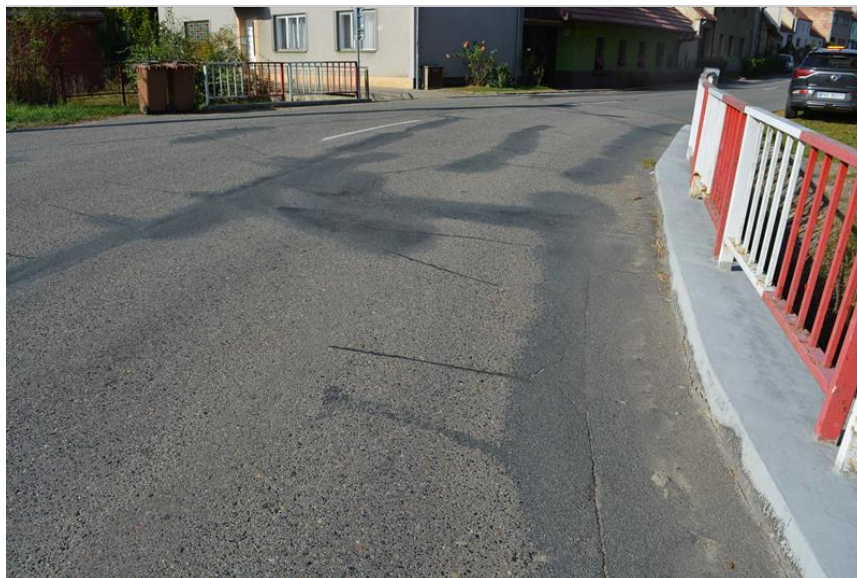
Celkový pohled na vozovku na mostě od OP1.

3.1 Vozovka

Vozovka na mostě převýšená, nerovná s lokálními trhlinami a vysprávkami.

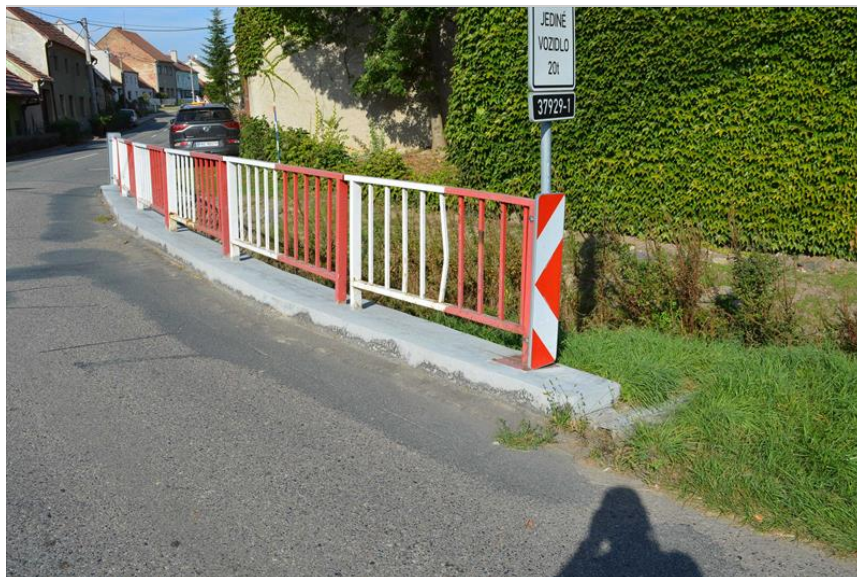
Pravá mostní římsa se zábradlím od OP1.

4.2 Zábradlí

Zábradlí je nízké s lokální deformací, lokální koroze zábradlí s poškozenou PKO.

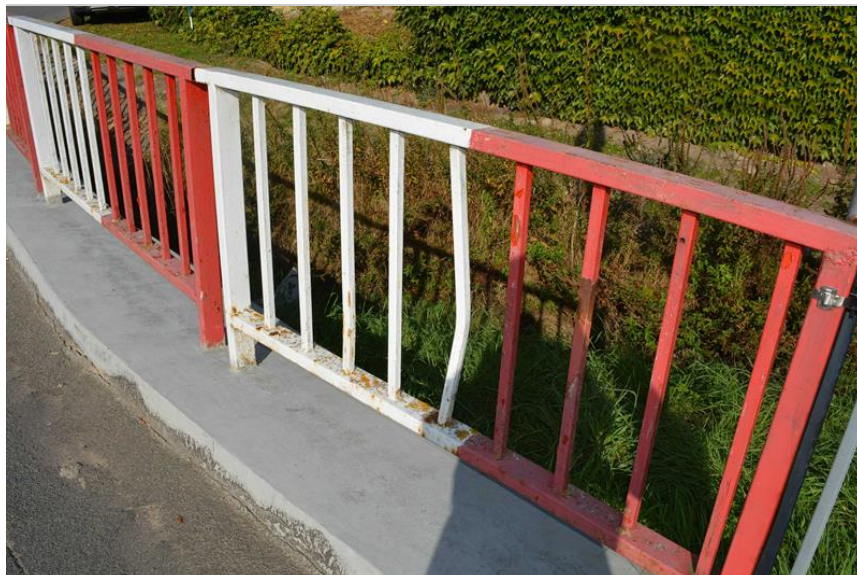
Detail P zábradlí.

4.2 Zábradlí

Zábradlí je nízké s lokální deformací, lokální koroze zábradlí s poškozenou PKO.

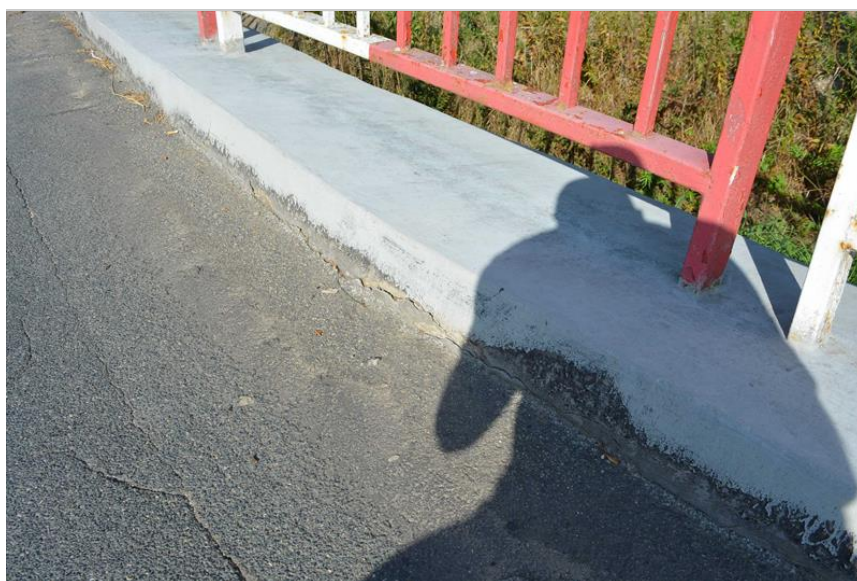
Detail P římsy.

3.3 Římso, obrubníky, zálivky

Římso po opravě s lokální degradací betonu s odpadem

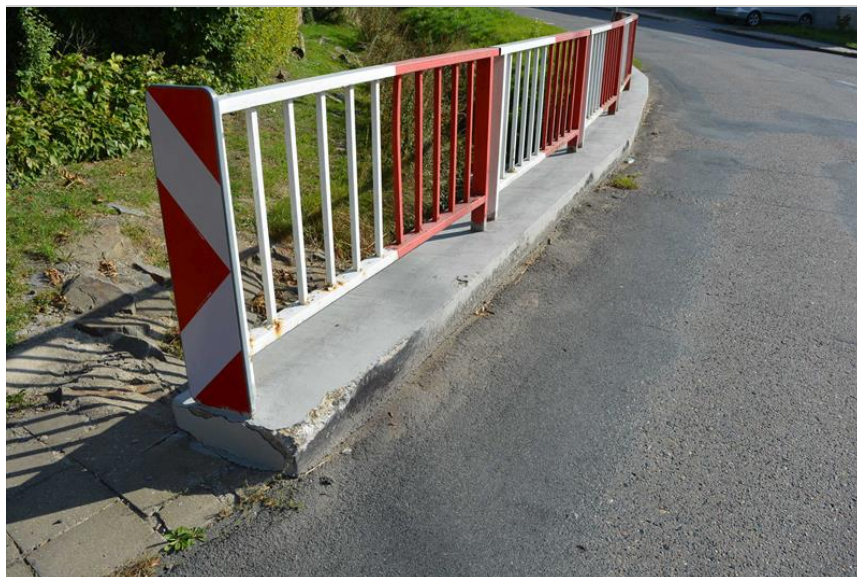
Pravá mostní římsa se zábradlím od OP2.

3.3 Římsy, obrubníky, zálivky

Římsy po opravě s lokální degradací betonu s odpadem

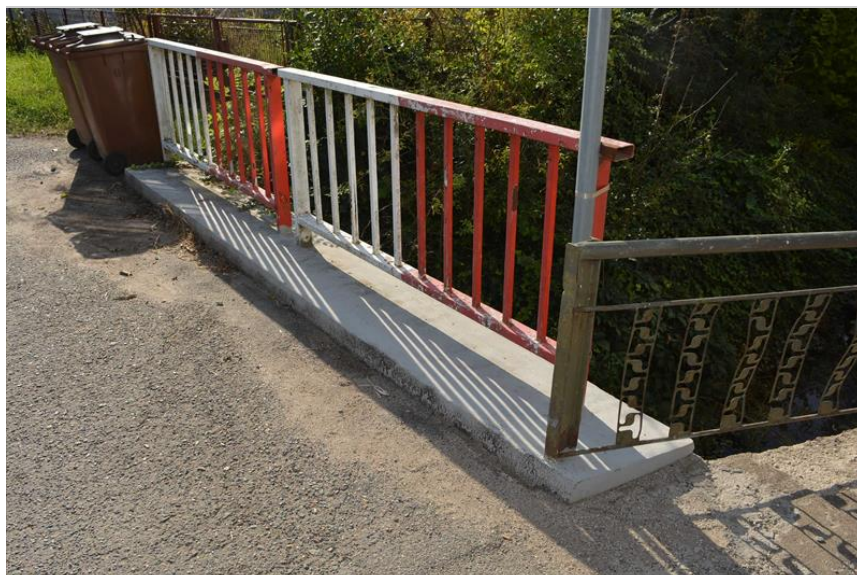
Levá mostní římsa se zábradlím od OP2.

4.2 Zábradlí

Zábradlí je nízké s lokální deformací, lokální koroze zábradlí s poškozenou PKO.

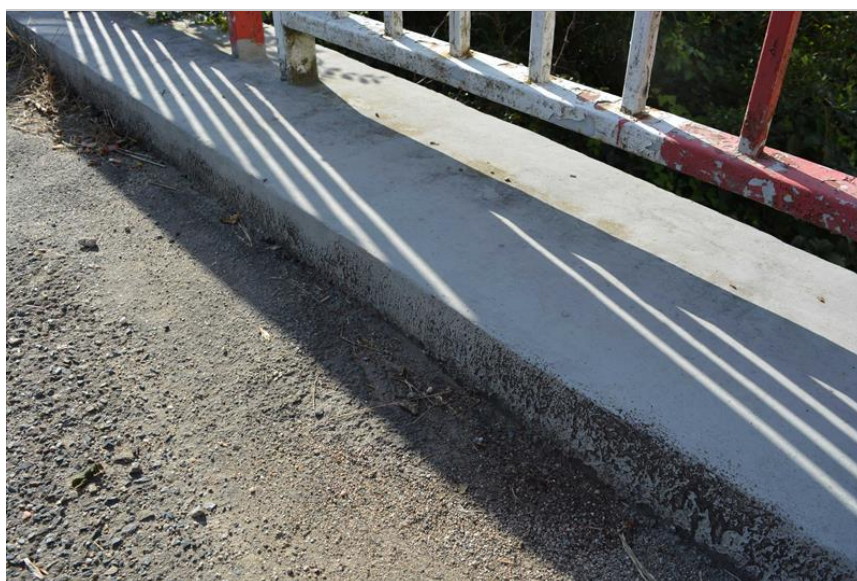
Detail L římsy.

3.3 Římsy, obrubníky, zálivky

Římsy po opravě s lokální degradací betonu s odpadem

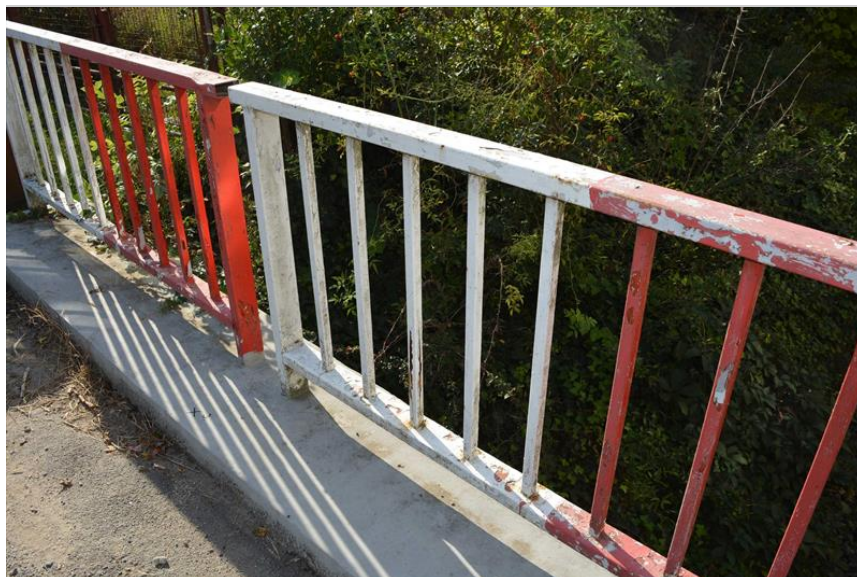
Detail L zábradlí.

4.2 Zábradlí

Zábradlí je nízké s lokální deformací, lokální koroze zábradlí s poškozenou FKO.

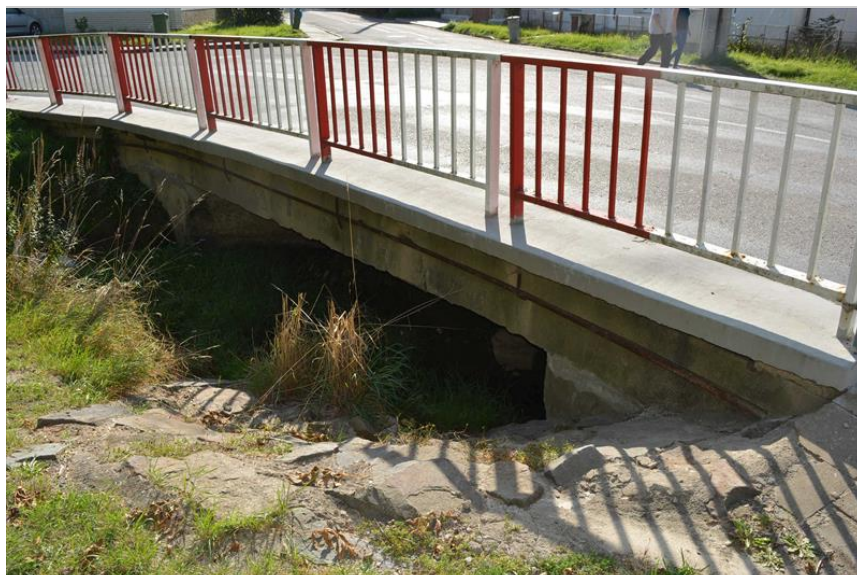
Boční pohled na most zprava proti směru toku.

4.6 Území pod mostem a přístup. cesty

Dno koryta nezpevněné, zanesené. Přístup pouze k čelům mostu, pod mostem malá volná výška.

4.7 Cizí zařízení

CZ vpravo s korozi, jinak CZ bez závad.

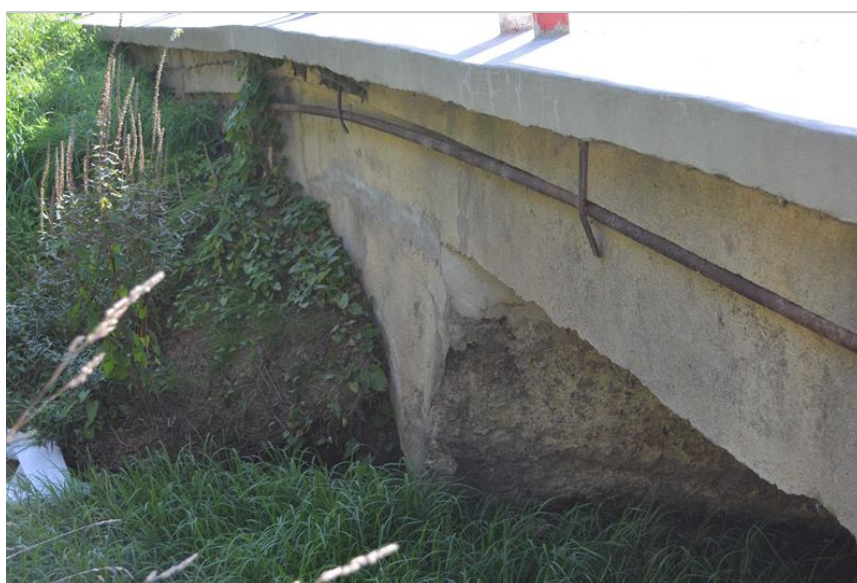
P křídlo OP1.

1.2 Mostní podpěry křídla a čelní zdi

Degradace betonu SS, průsaky na obě OP, utržené křídlo na vtokové straně.

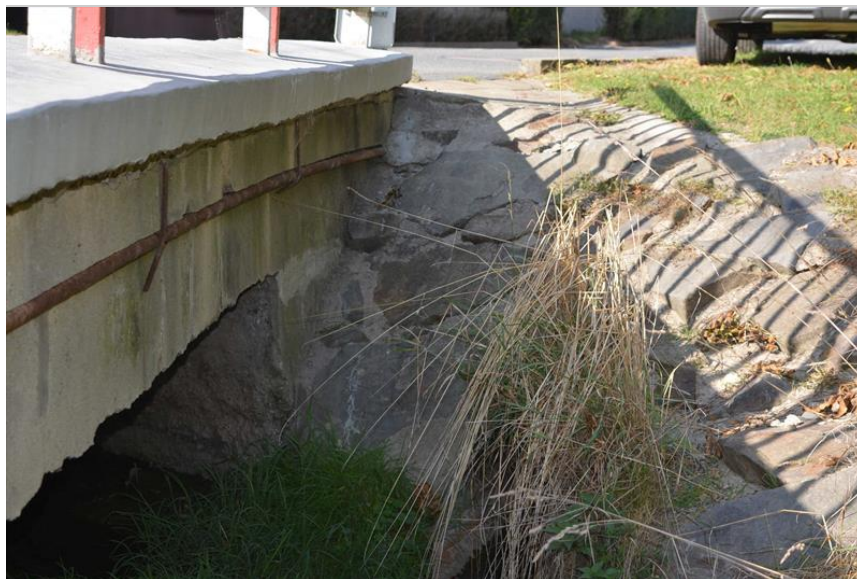
P křídlo OP2.

1.2 Mostní podpěry křídla a čelní zdi

Degradace betonu SS, průsaky na obě OP, utržené křídlo na vtokové straně.

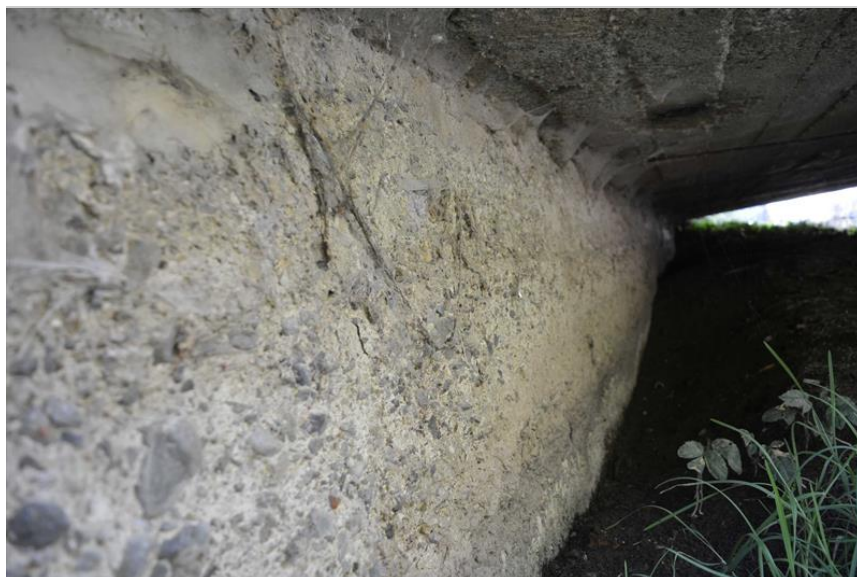
Pohled na OP1 zprava.

1.2 Mostní podpěry křídla a čelní zdi

Degradace betonu SS, průsaky na obě OP, utržené křídlo na vtokové straně.

1.1 Základy mostních podpěr a křídel

Základy jsou nepřístupné, bez provedení sond nelze spolehlivě určit stav založení. Konstrukce však nevykazuje závady (poklesy, natočení, porušení) pocházející od možných poruch založení.

3.5 Izolační systém NK

Izolační systém nefunguje. Zatéká na opěry i nosnou konstrukci.

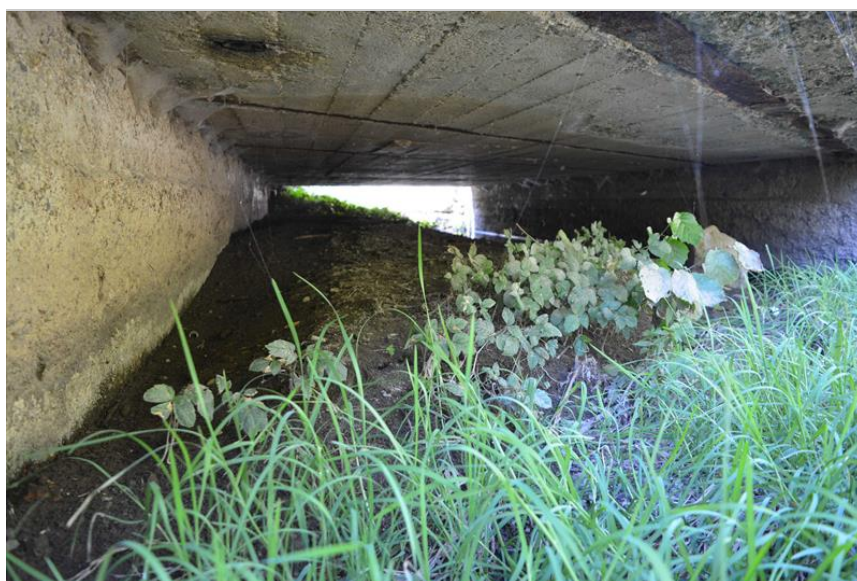
Celkový pohled na území pod mostem zprava.

4.6 Území pod mostem a přístup. cesty

Dno koryta nezpevněné, zanesené. Přístup pouze k čelům mostu, pod mostem malá volná výška.

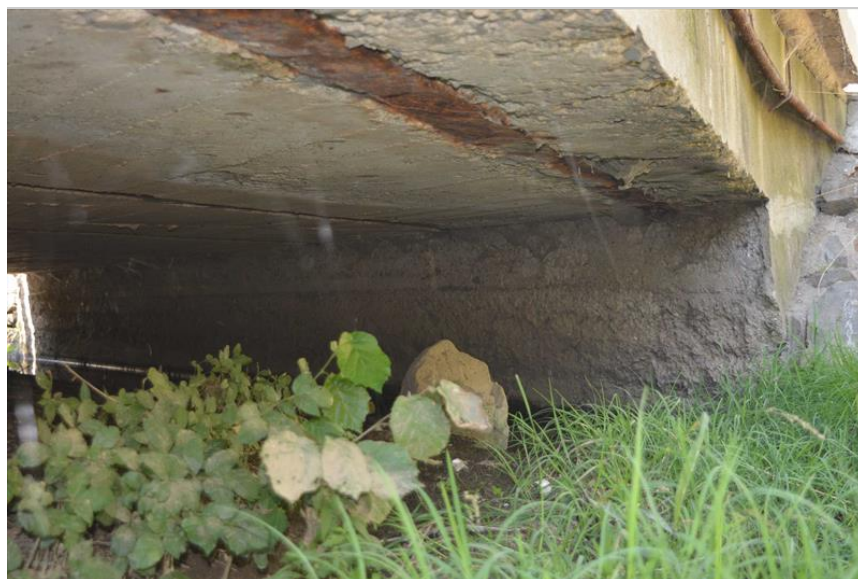
Pohled na OP2 zprava.

1.2 Mostní podpěry křídla a čelní zdi
Degradace betonu SS, průsaky na obě OP, utržené křídlo na vtokové straně.

1.1 Základy mostních podpěr a křídel

Základy jsou nepřístupné, bez provedení sond nelze spolehlivě určit stav založení. Konstrukce však nevykazuje závady (poklesy, natočení, porušení) pocházející od možných poruch založení.

3.5 Izolační systém NK

Izolační systém nefunguje. Zatéká na opěry i nosnou konstrukci.

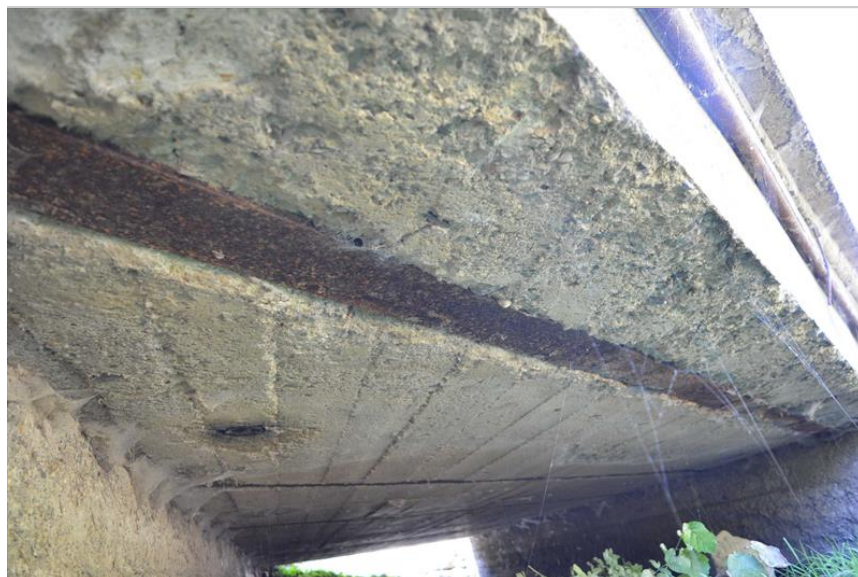
Celkový pohled na podhled NK mostu zprava.

2.1 Nosná konstrukce

Pásnice v podhledu nosné konstrukce silně zkorodované, zatékání po bočních plochách NK, průsaky, lokální degradace betonu.

3.5 Izolační systém NK

Izolační systém nefunguje. Zatéká na opěry i nosnou konstrukci.

[2]	2.1	Nosná konstrukce	S ohledem na celkový stavební stav mostu a jeho malou zatížitelnost je nutno do 2 let zadat zpracování PD na přestavbu mostu a most do 5 let celkově přestavět.
-----	-----	------------------	---

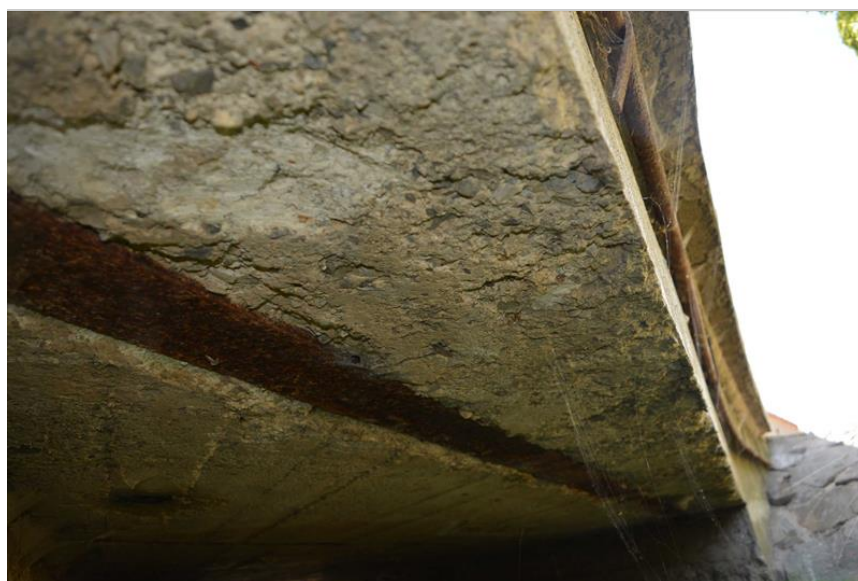
Detail podhledu NK mostu vpravo.

2.1 Nosná konstrukce

Pásnice v podhledu nosné konstrukce silně zkorodované, zatékání po bočních plochách NK, průsaky, lokální degradace betonu.

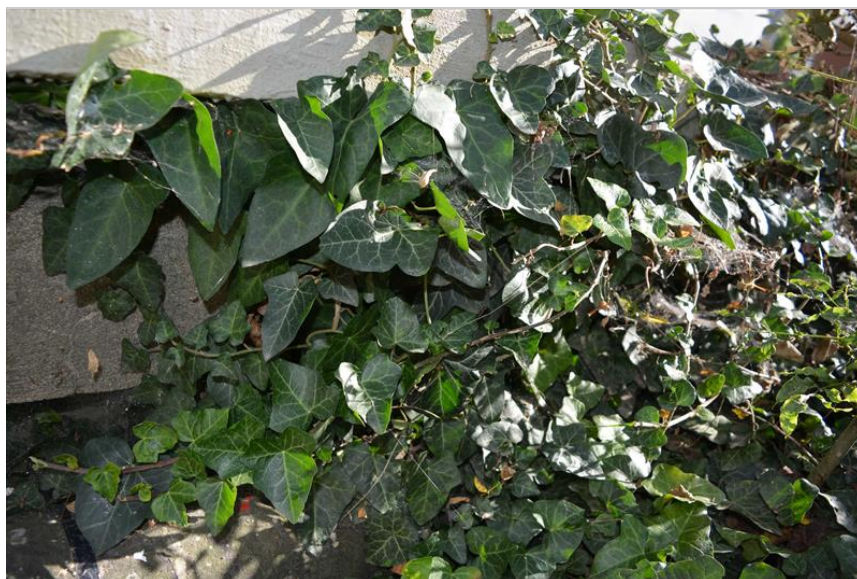
L křídlo OP1.

1.2 Mostní podpěry křídla a čelní zdi
Degradace betonu SS, průsaky na obě OP, utržené křídlo na vtokové straně.

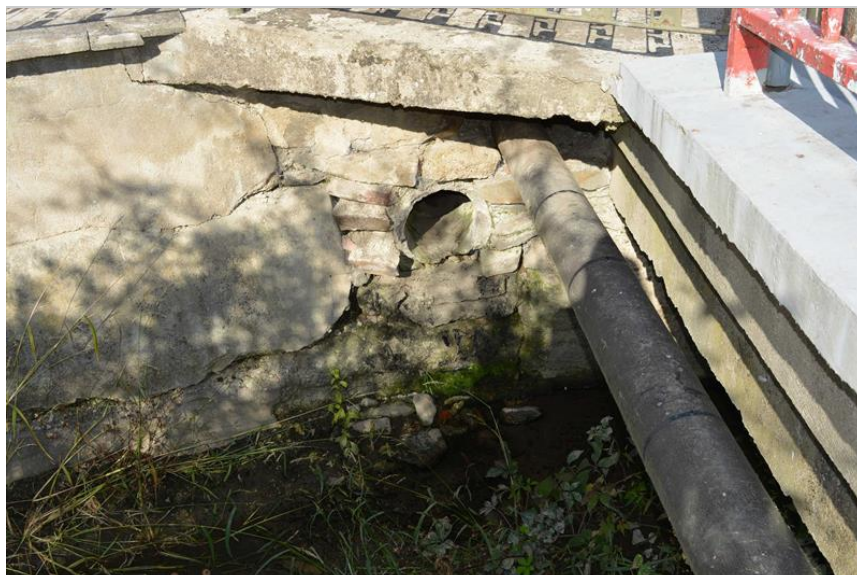
L křídlo OP2 a navazující OZ.

1.2 Mostní podpěry křídla a čelní zdi
Degradace betonu SS, průsaky na obě OP, utržené křídlo na vtokové straně.

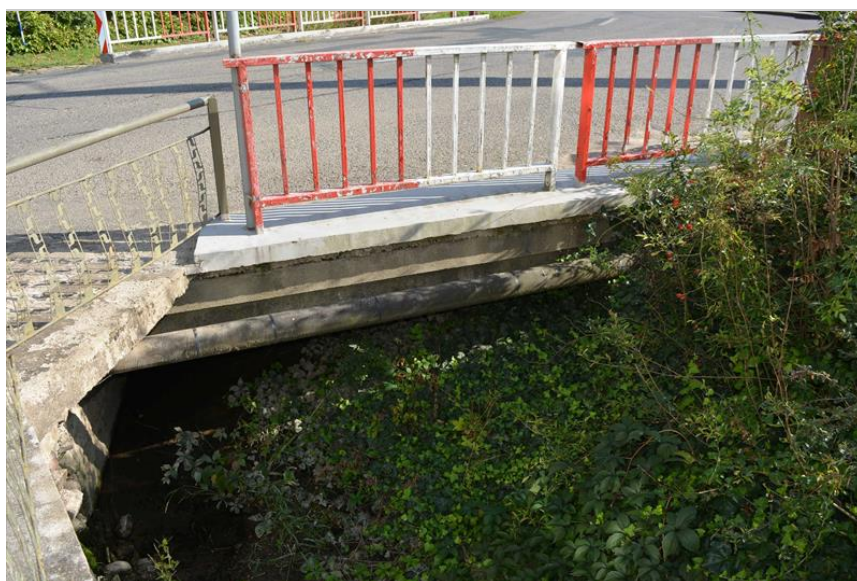
Boční pohled na most zleva po směru toku.

4.6 Území pod mostem a přístup. cesty

Dno koryta nezpevněné, zanesené. Přístup pouze k čelům mostu, pod mostem malá volná výška.

4.7 Cizí zařízení

CZ vpravo s korozí, jinak CZ bez závad.
