# **A.Ha. & spol.**

**ZPRÁVA O PROVEDENÍ  
STAVEBNĚ-TECHNICKÉHO PRŮZKUMU OBJEKT  
GYMNÁZIUM SLOVANSKÉ NÁM.7, BRNO**

**STROPY**

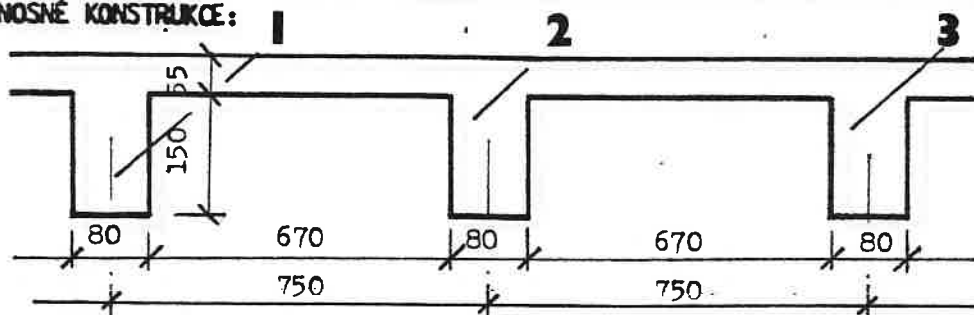
STAV PRVKŮ KONSTRUKCE: ŽB stropní konstrukce vykazuje zvýšený průhyb 14 - 32 mm. Beton žeber i desky je značně narušen trhlinami, některé trhliny jsou zamazány cementovým potěrem. V některých místech je obnažena výztuž.

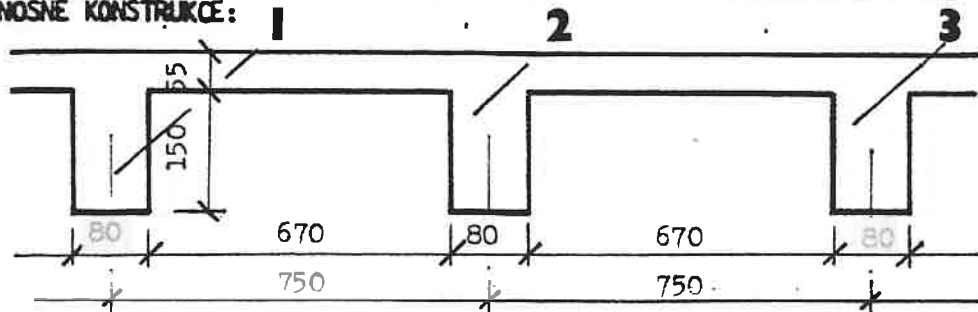
STAV PRVKŮ KONSTRUKCE: ŽB stropní konstrukce vykazuje zvýšený průhyb 21 - 31 mm. Beton žeber i desky je značně narušen trhlinami, některé trhliny jsou zamazány cementovým potěrem. V některých místech je obnažena výztuž.

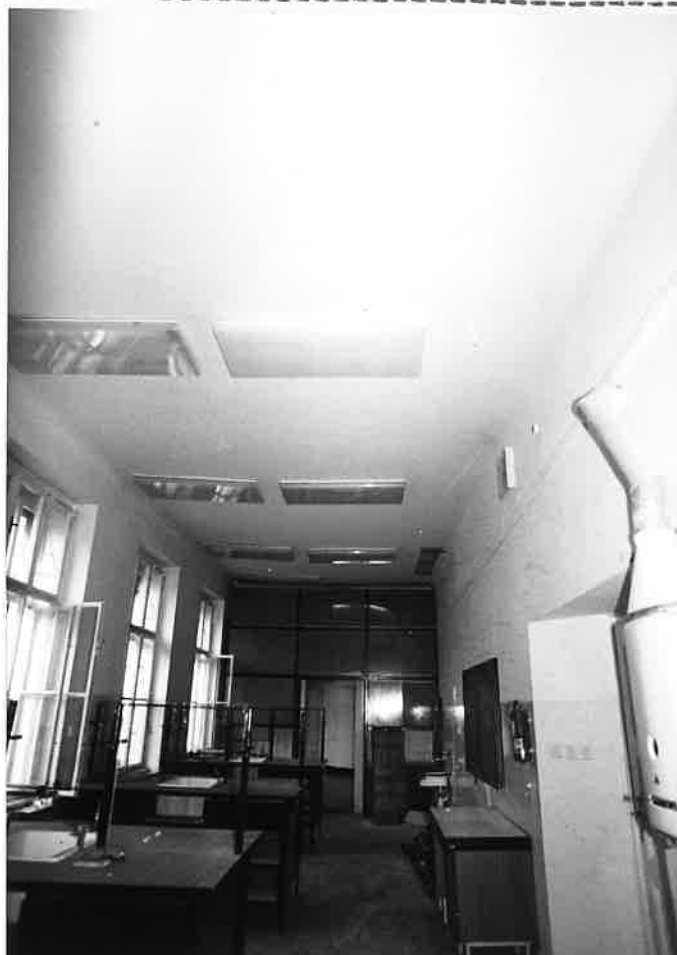
F.č.1 Celkový pohled do laboratoře chemie, kde je průhyb stropu největší. V pravém horním rohu je sonda V 1.

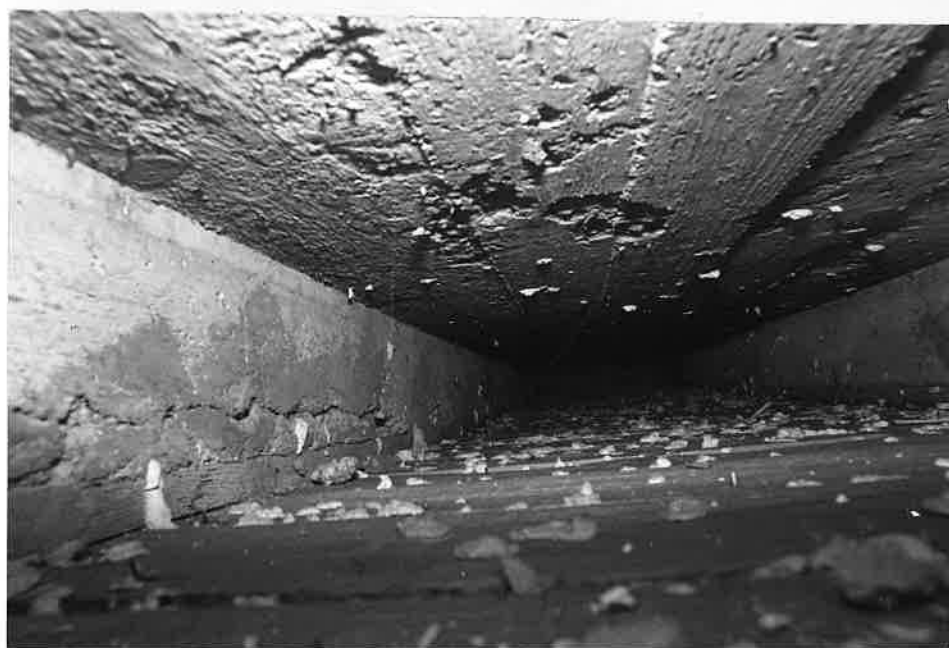
F.č.2 Sonda V 1 - výrazný průhyb stropní konstrukce.

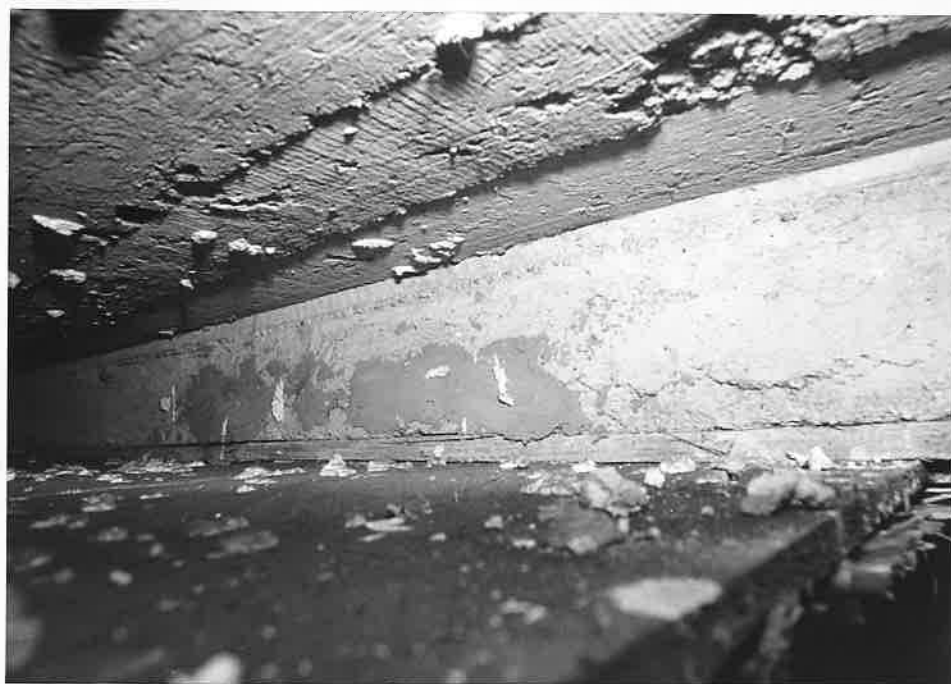
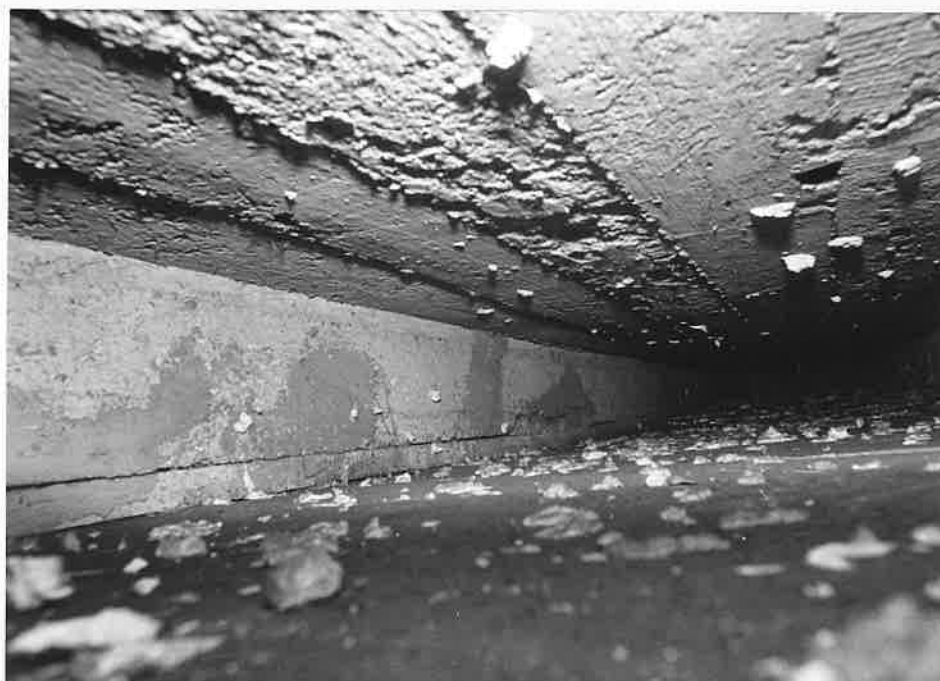
F.č.3,4 Sonda V 1 - na ŽB žebrech jsou patrné výrazné trhliny. Některé trhliny byly již v minulosti zamazány cementovým potěrem.

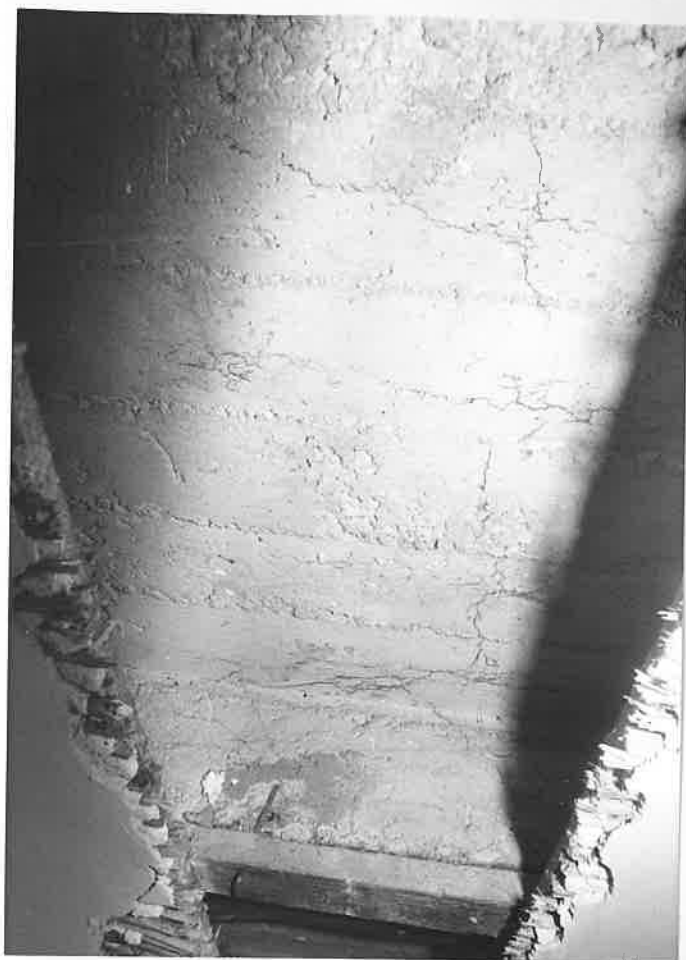
F.č.5 Sonda V 1 - pohled na desku mezi žebry narušenou trhlinami.

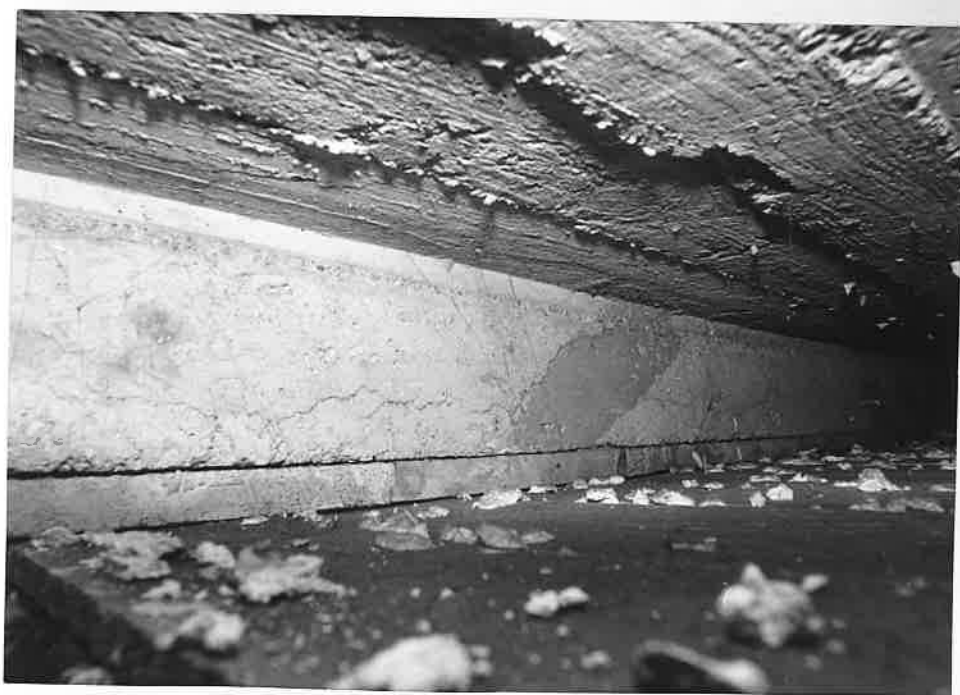
F.č.6 Sonda V 1 - na žebro jsou patrné výrazné trhliny

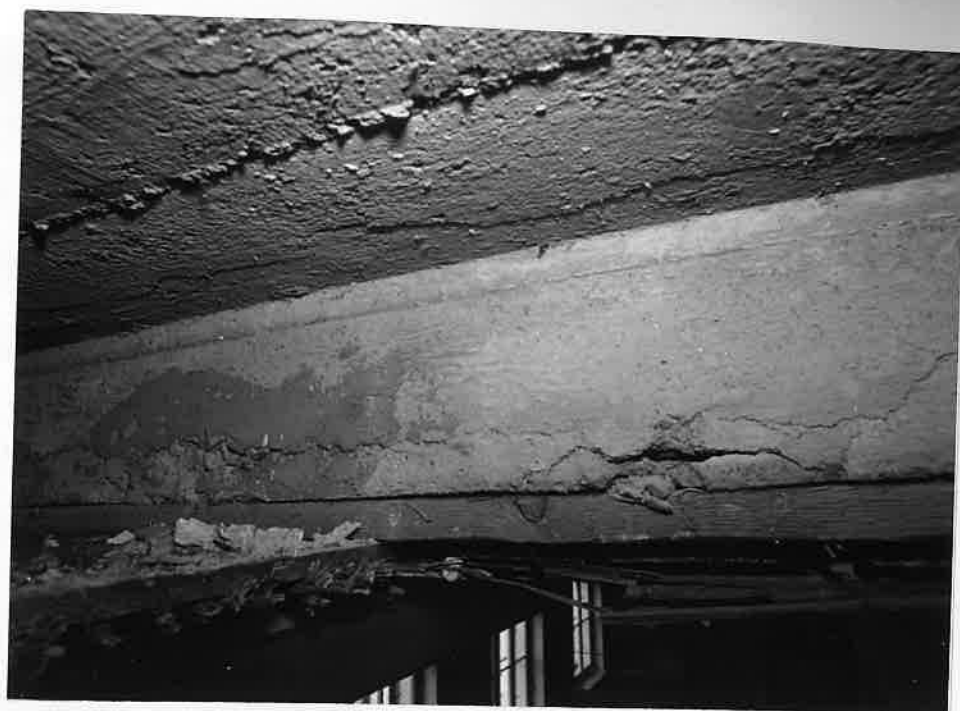
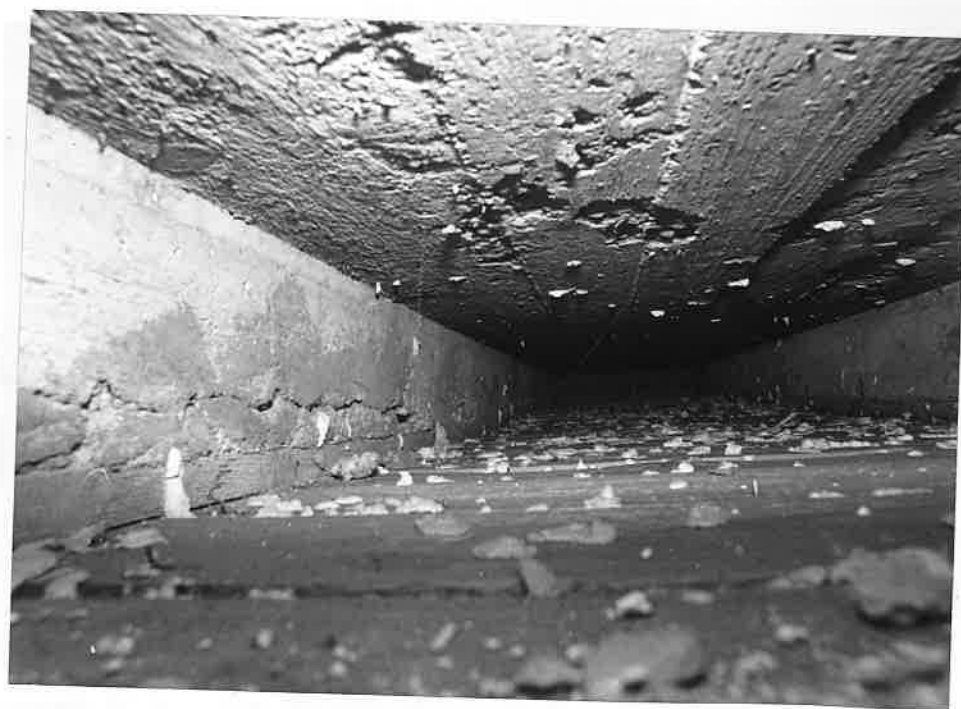
F.č.7,8 Sonda V 2 - na žebrech jsou patrné výrazné vodorovné trhliny ve stěně prvku, na některých místech se beton úplně rozpadá a dochází k obnažení výztuže.

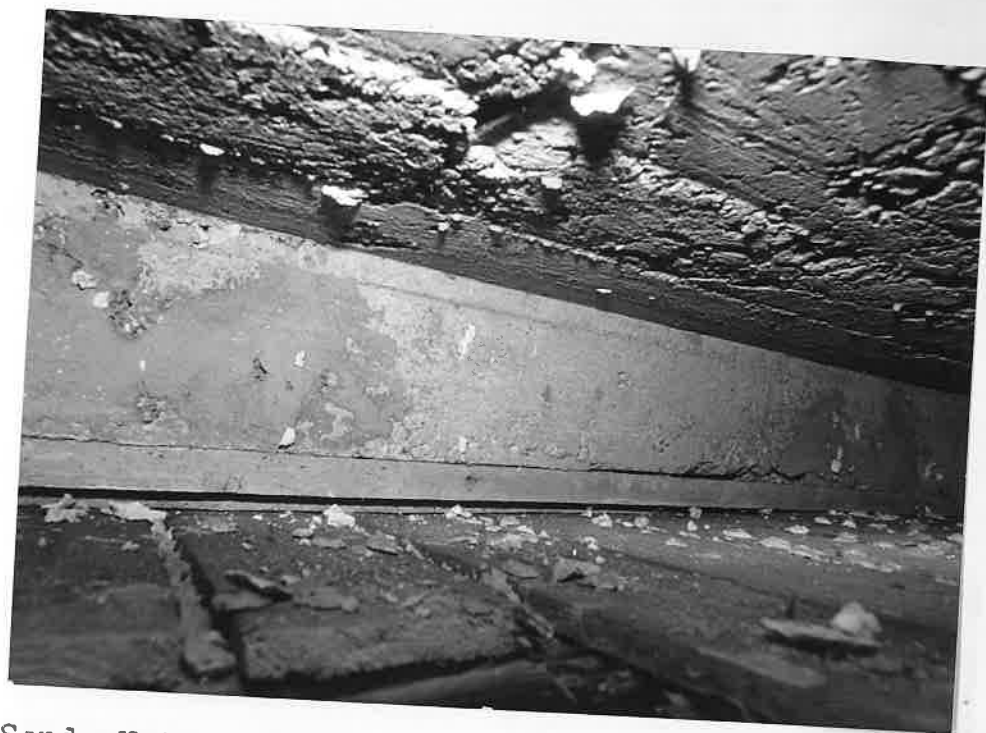
F.č.9 Sonda V 2 - trhliny jsou zamazány cementovým potěrem.

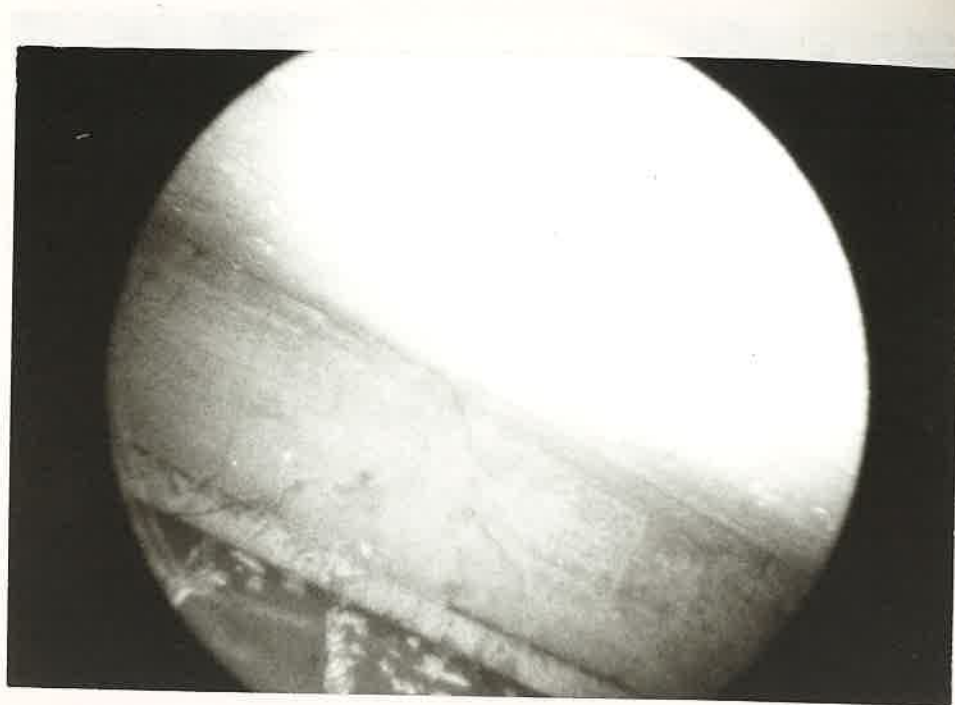
F.č.11 Sonda V 4 - na žebdu je patrna smyková trhlinka  
a vysprávký trhlín cementovým potěrem.

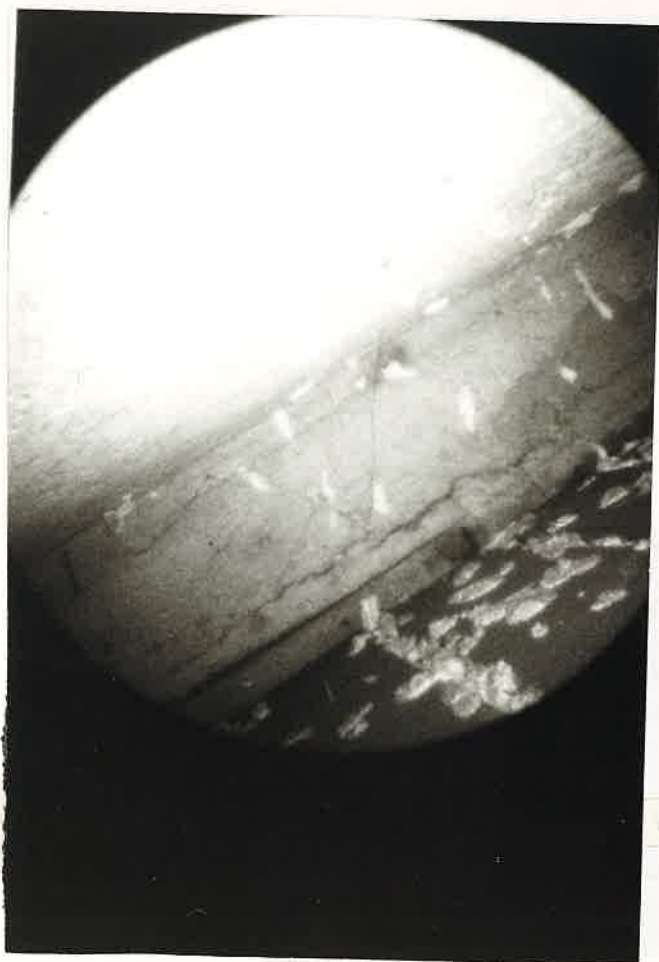
F.č.12 Sonda V 12 -  
- na žebdu jsou patrný  
vodorovné trhliny  
ve stěně prvku.

vodorovné trhliny

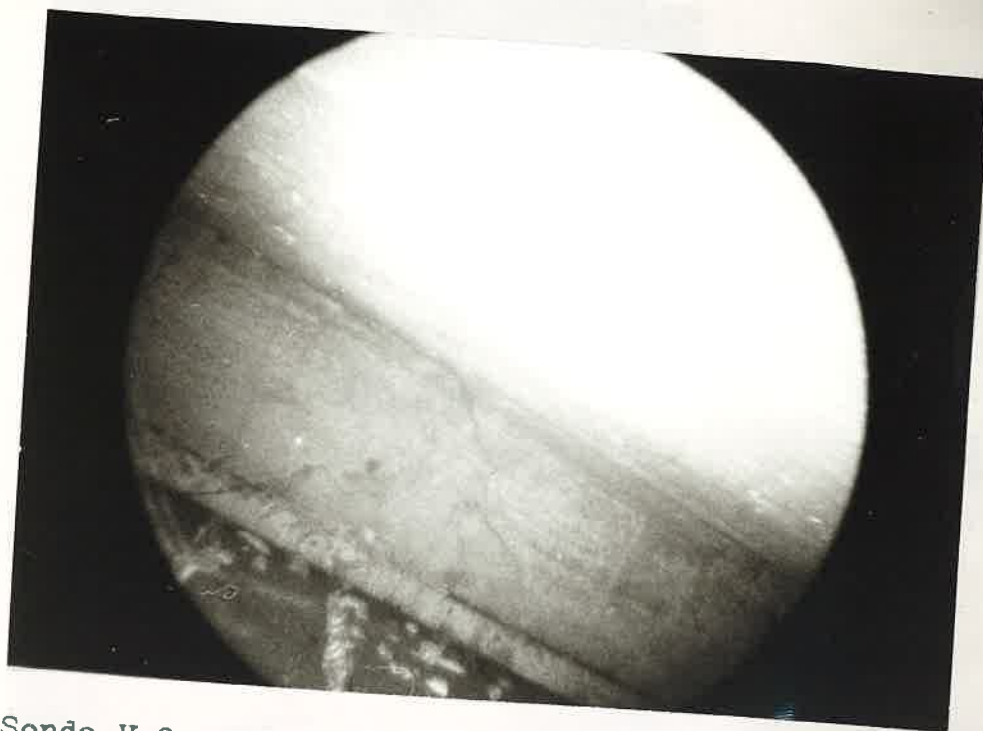
F.č.13 Sonda V 9 - na žebdu je patrna smyková trhlinka směřující od podpory šikmo vzhůru.

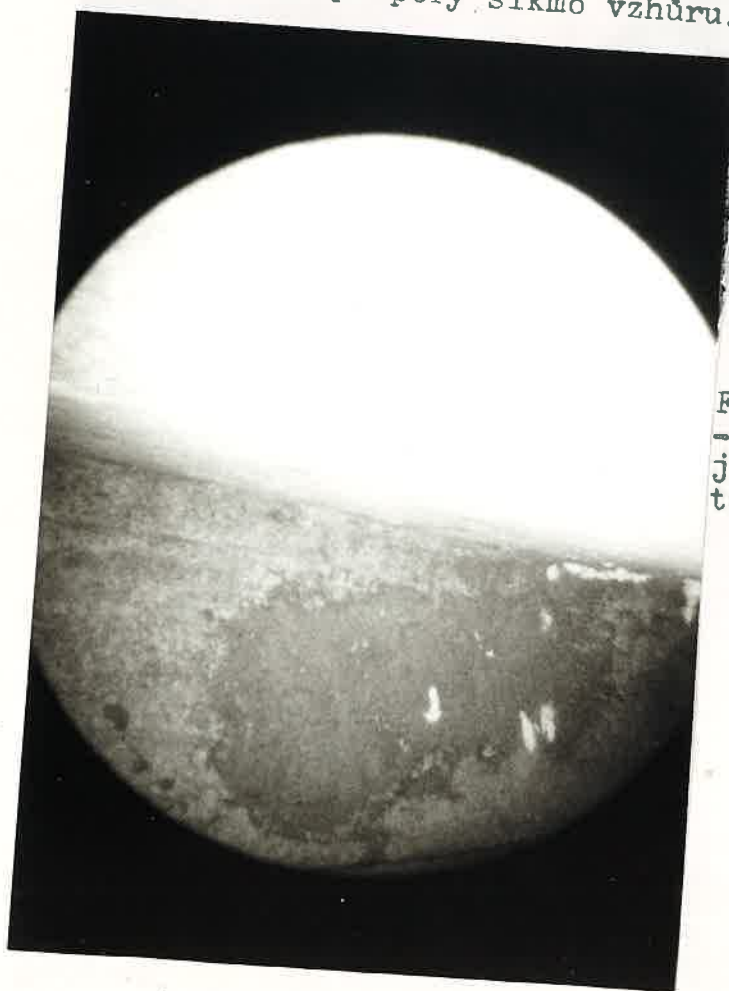
F.č.14 Sonda V 11 -  
- trhliny na žebdu  
jsou zamazány cemen-  
tovým potěrem.

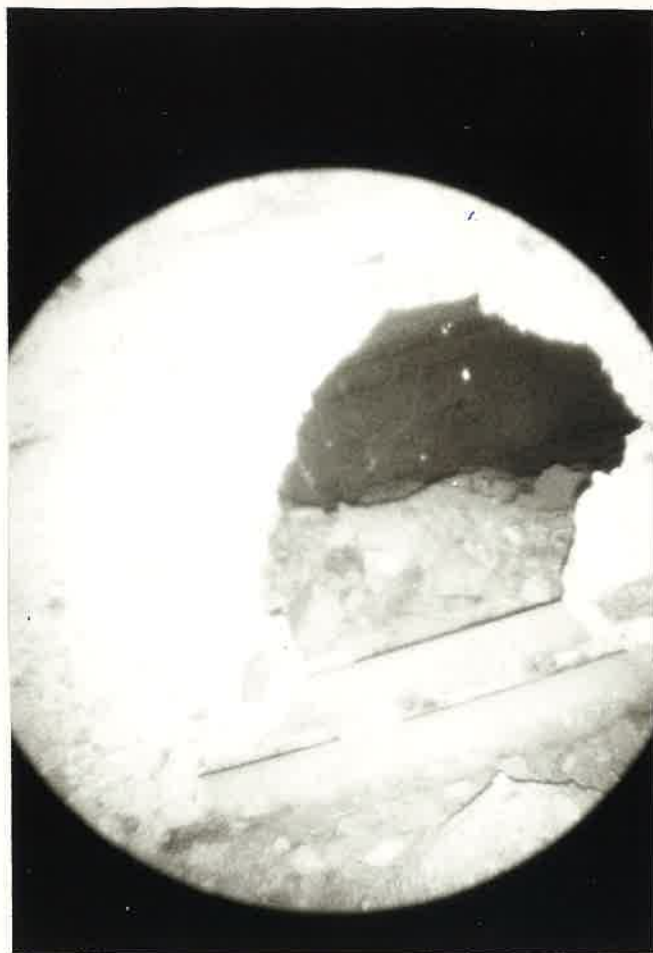
F.č.15 Sonda V 13 -  
- v žeburu byly zjiště-  
ny 2  $\phi$  18.

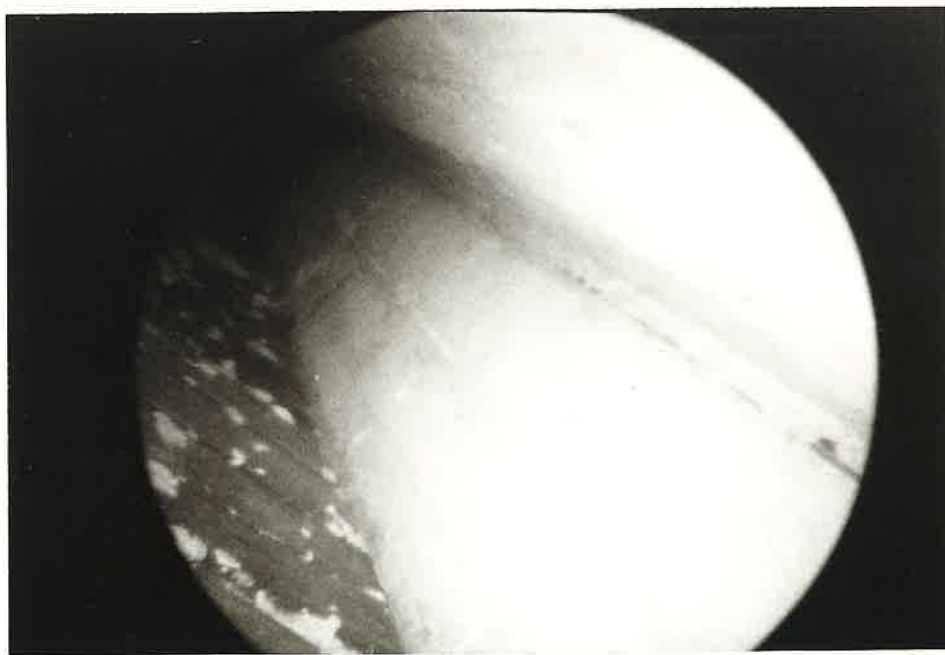
U sondy V14 byla ještě orientačně provedena zkouška pevnosti betonu v tlaku ŽE desky, blíže viz. tab. č. 13 a 14, kde je již na první pohled zřejmé, že tyto konstrukce nemají sníženou kvalitu.

F.č.16 Sonda V 14 - na ŽB stropní konstrukci nad třídami  
nejdou patrné ani trhliny ani výsypky cementovým  
potěrem.
