# **Most 3773-11**

Most přes Besének před Dolními Žleby

## **HLAVNÍ PROHLÍDKA**

Datum provedení prohlídky: 5.7.2024

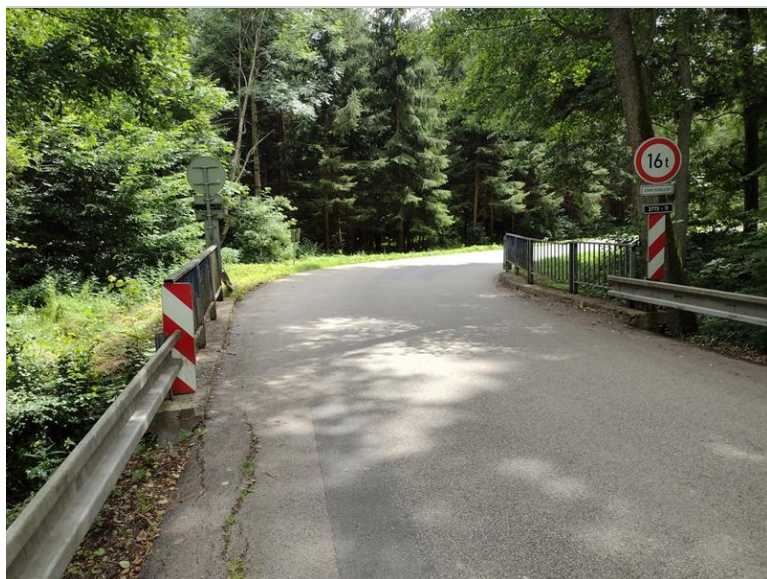
Pohled na most proti směru staničení

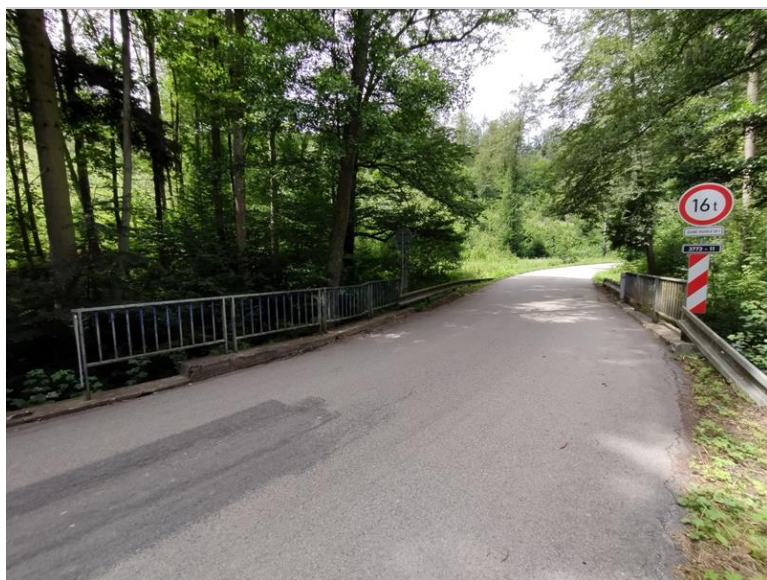
Pohled na most ve směru staničení

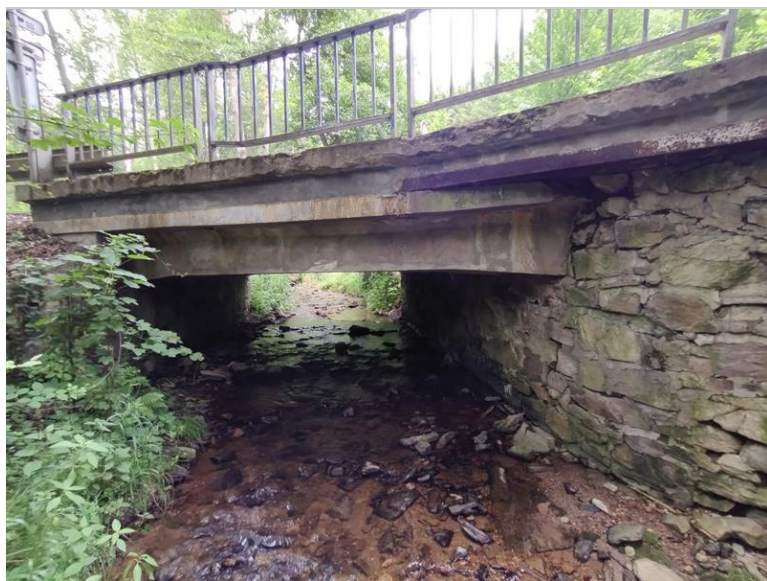
Pohled na levou stranu mostu

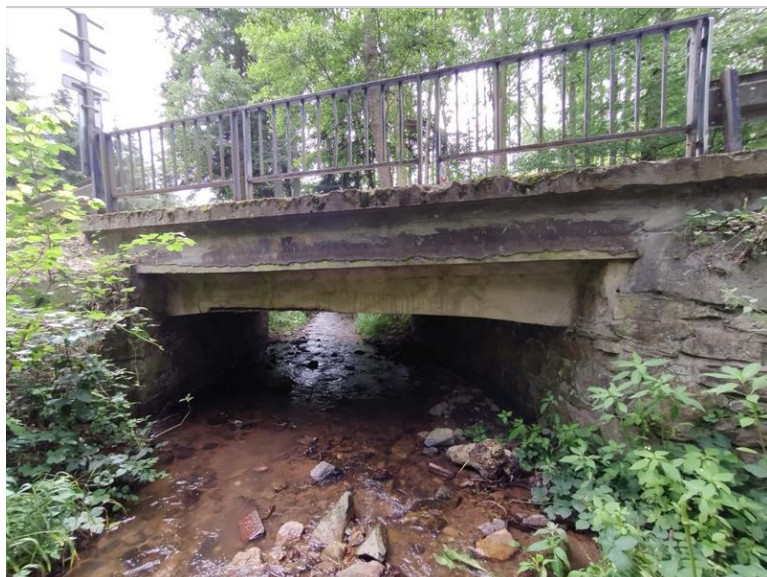
Pohled na pravou stranu mostu

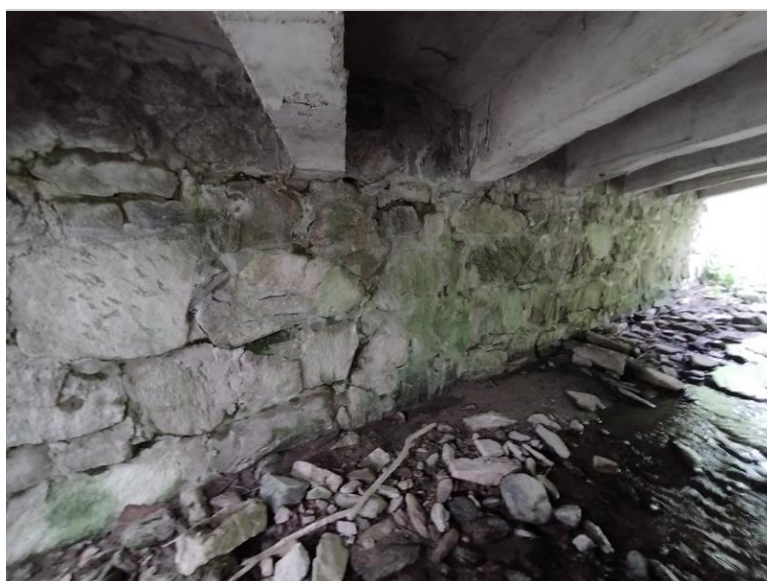
Pohled na OP2

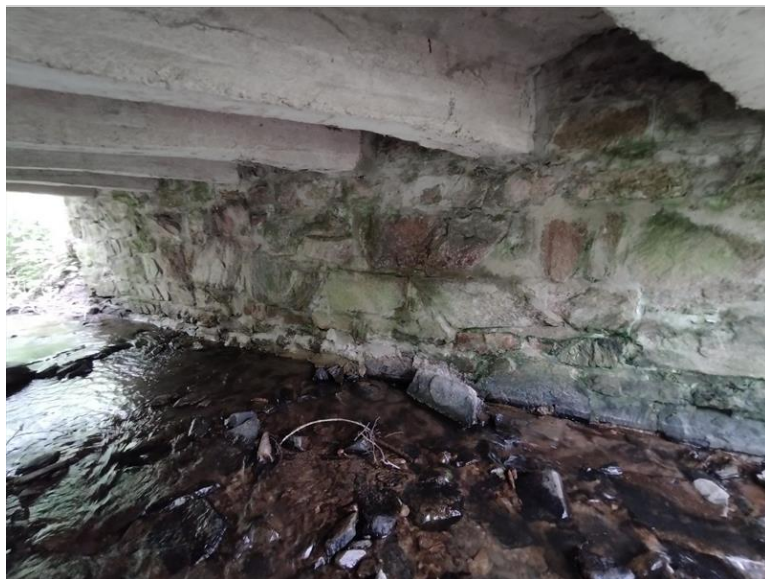
Pohled na OP1

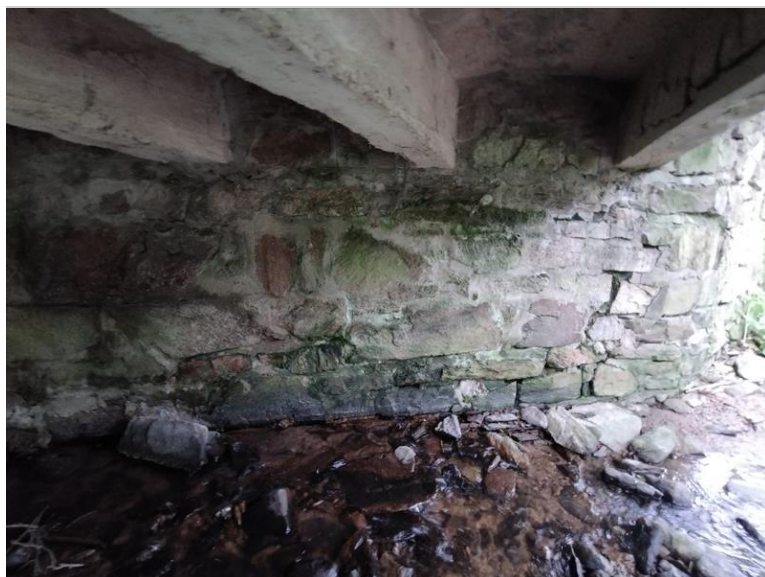
Pohled na OP1

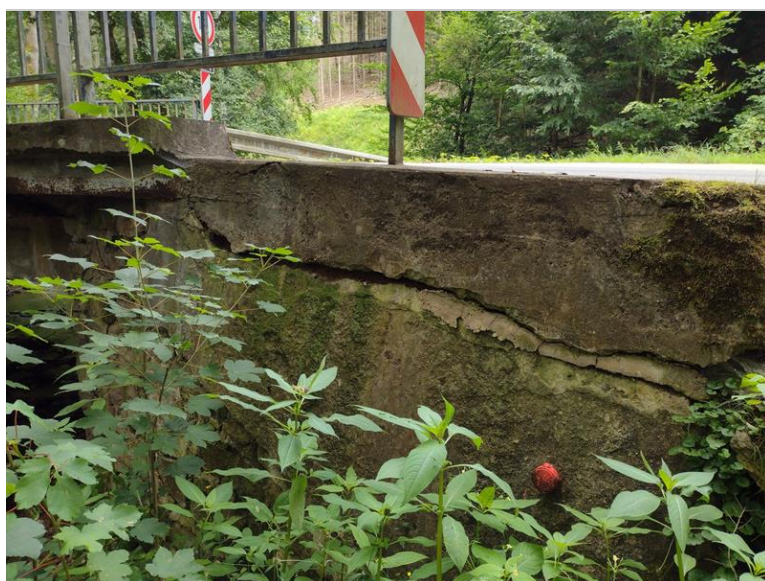
[1.1]	1.2	Mostní podpěry křídla a čelní zdi	Kamenné opěry jsou celistvé, vyspravované a vyspárované. Levé křídlo u opěry 1 s trhlinami a zmáčené. Drolící se spárování zdiva.
-------	-----	-----------------------------------	---

Levé křídlo OP1

[1]	1.2	Mostní podpěry křídla a čelní zdi	Nutno naprojektovat a postavit nový most - opravy již nejsou ekonomické
[2]	2.1	Nosná konstrukce	Nutno postavit nový most.

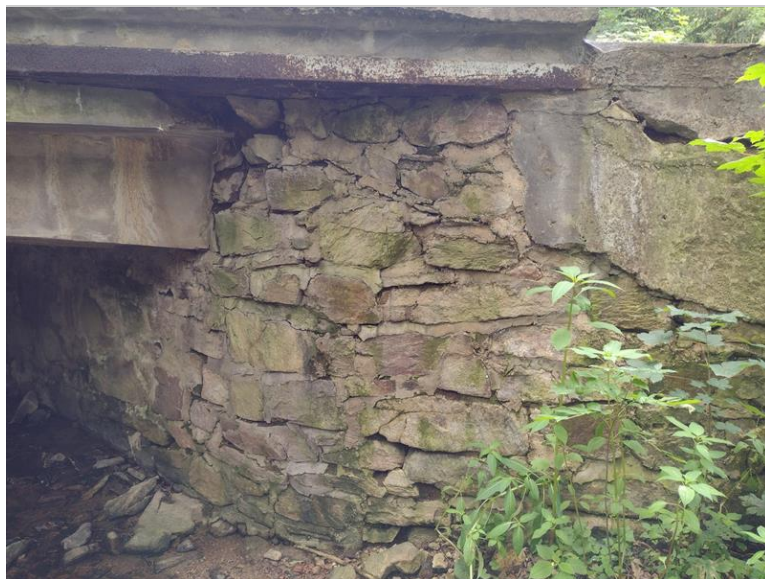
Levé křídlo OP1

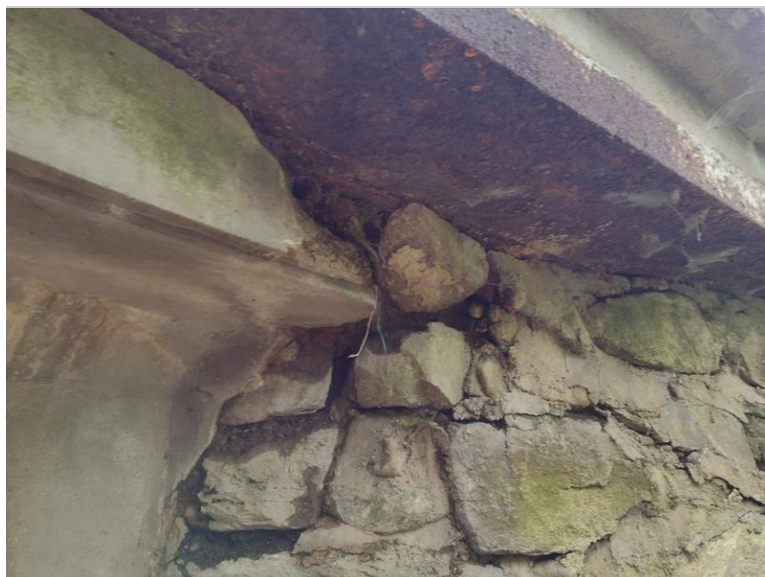
Koroze ocelových prvků u levého křídla OP1

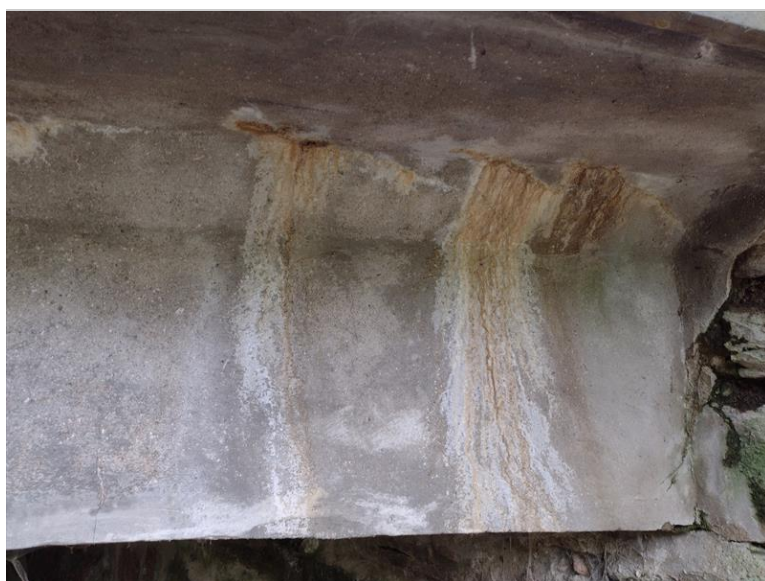
[2.1]	2.1	Nosná konstrukce	Obnažena nosná výztuž trámů a její silná koroze. Průsaky vody skrz NK.
-------	-----	------------------	--

vápenné výluhy a inkrustace na NK

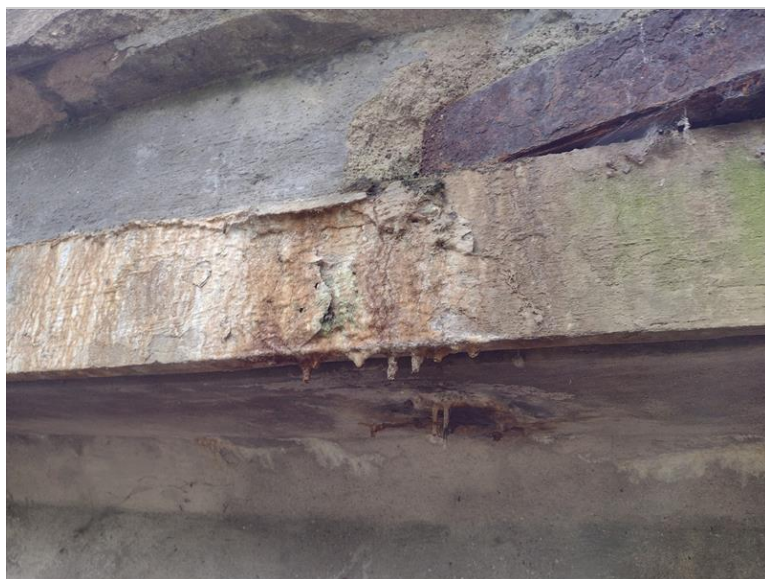
vápenné výluhy a inkrustace na NK

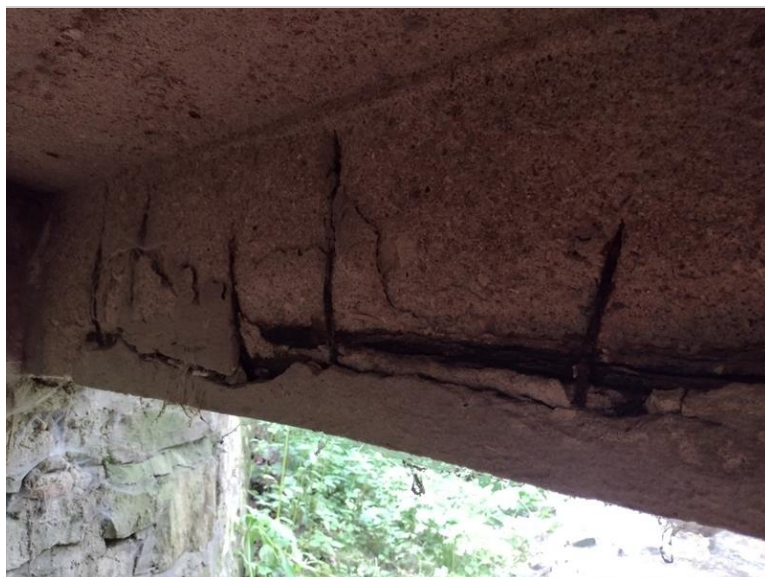
Obnažená korodující výztuž krajního trámu NK

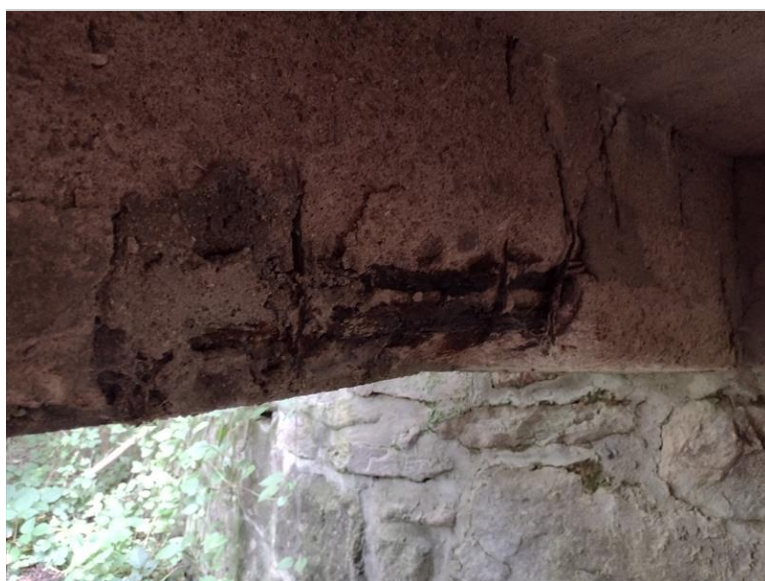
Obnažená korodující výztuž krajního trámu NK

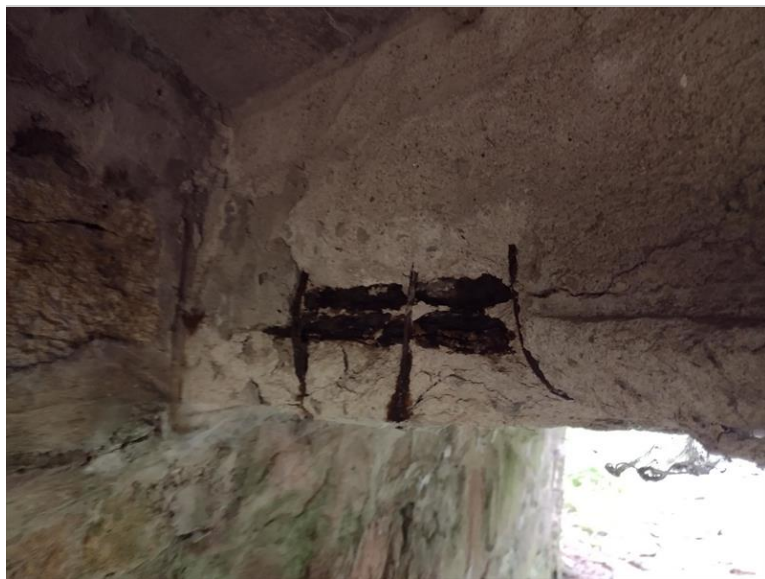
Obnažená korodující výztuž trámu NK

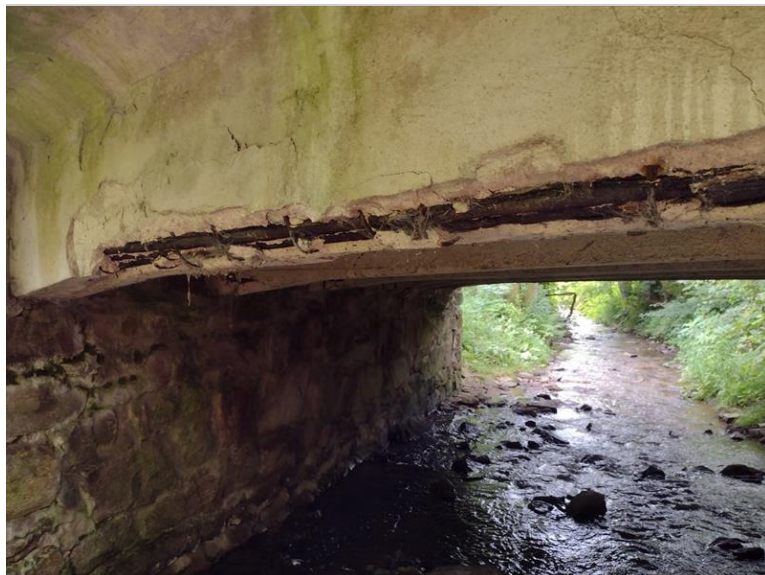
Obnažená korodující výztuž krajního trámu NK

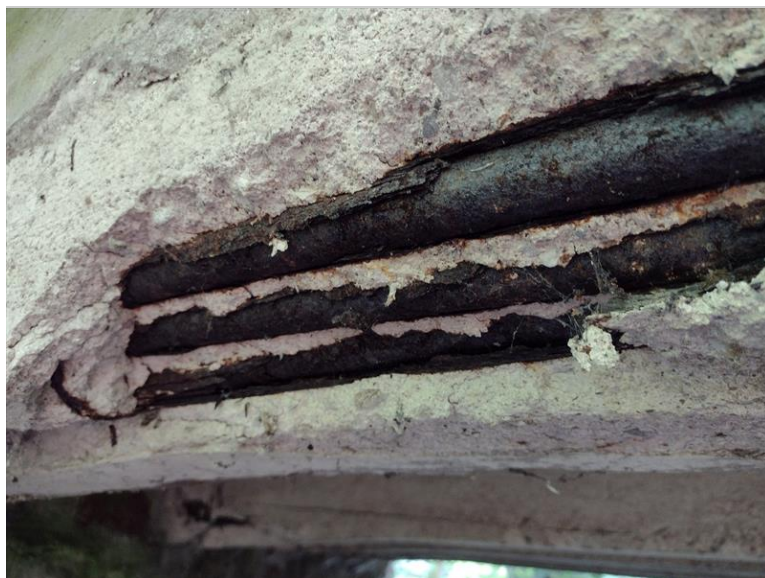
Obnažená korodující výztuž krajního trámu NK

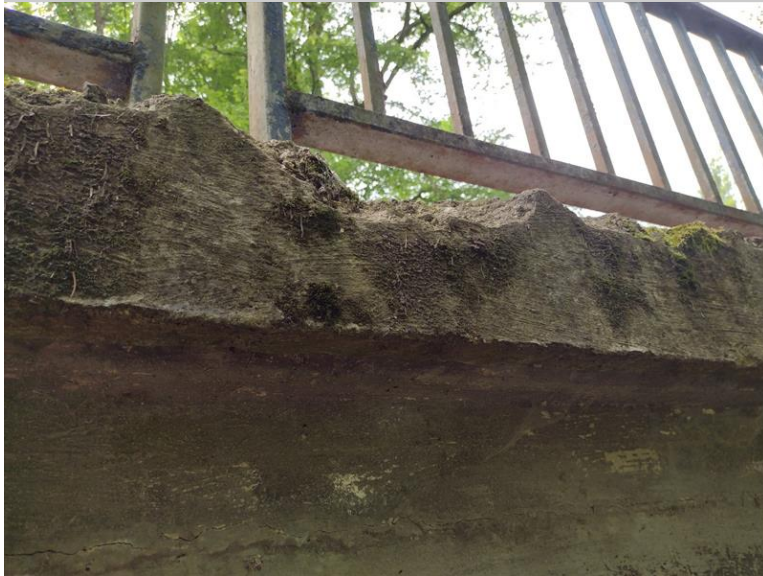
[3.1]	3	svršek	Vozovka na mostě je bez závad - jen silně převrstvená. Římsy mají olámané hrany a pod nadbetonovanými částmi do mostu silně zatéká.  Izolační systém při okrajích nosné konstrukce je zcela nefunkční. Odvodňovací trubičky izolace jsou zkorodované.
-------	---	--------	---

Olámané hrany římsy

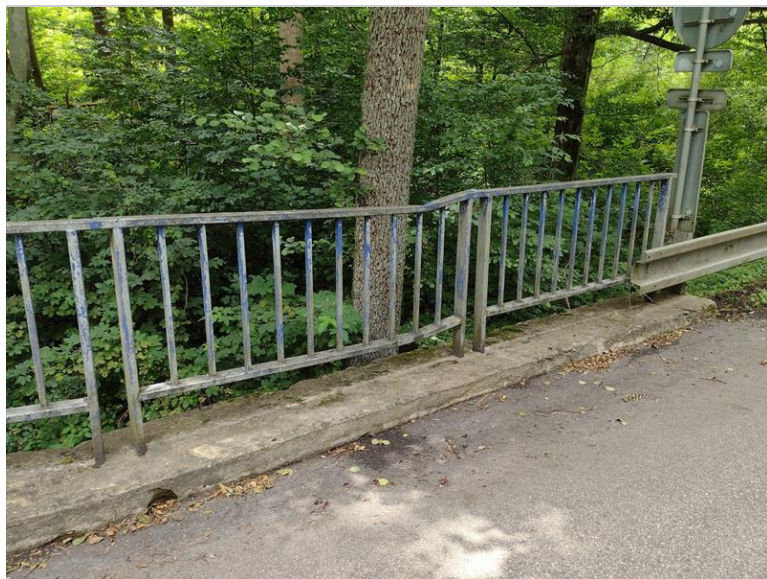
[4.1]	4.1	Svodidla/Zábradelní svodidla	Napojení svodnic na zábradlí je zcela nevhodné. Zádržný systém je v rozporu s normou. Zábradlí povrchově koroduje. Svodnice vlevo u OP2 je uvolněná, za mostem deformace sloupku - zřejmě od nárazu
-------	-----	------------------------------	--

Deformace levého zábradlí

- [3] 4.1 Svodidla/Zábradelní osadit normový zádržný systém  
svodidla

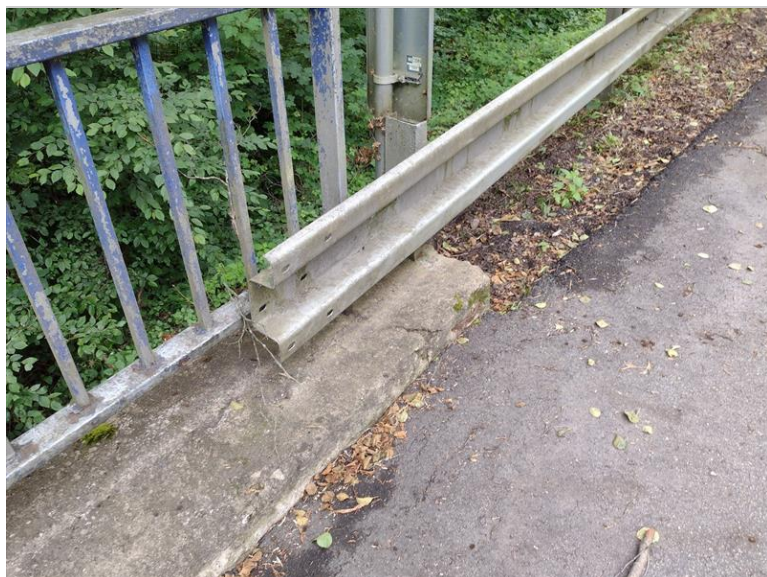
Nenormové napojení svodnice na zábradlí

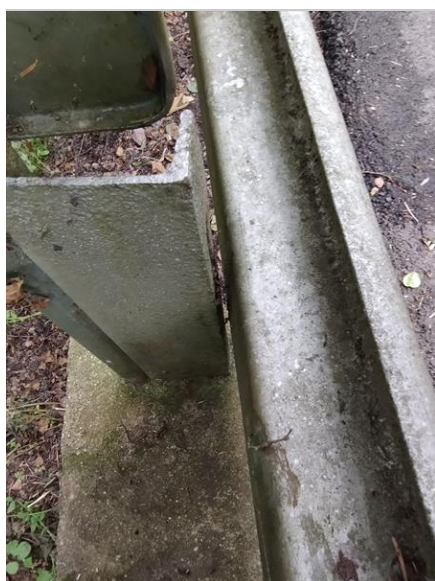
Uvolněná svodnice u OP2 vlevo

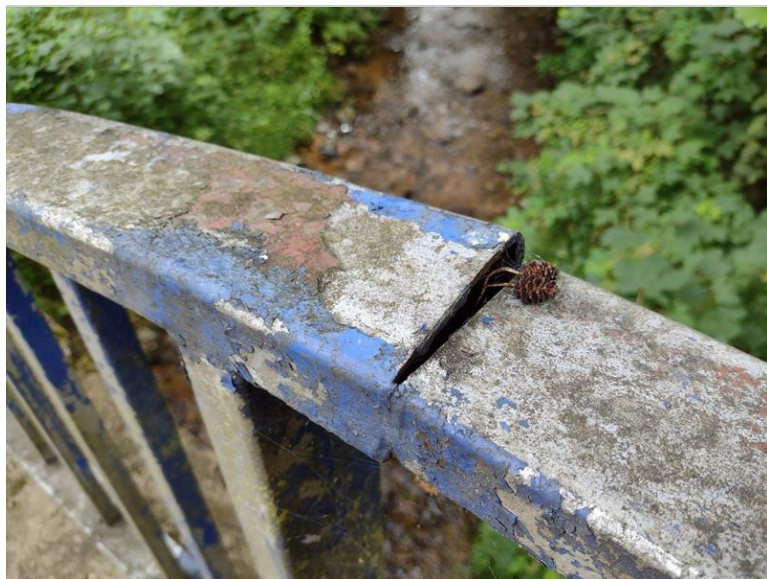
Deformace zábradlí

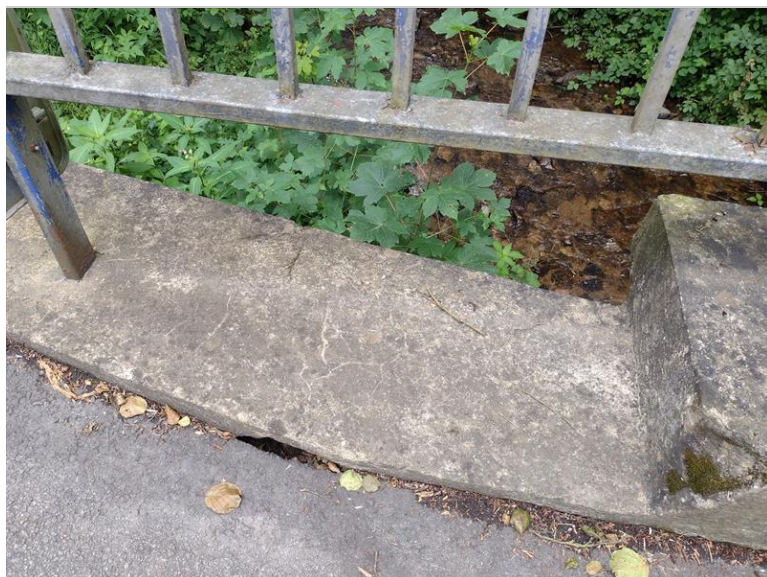
Nenormová mezera mezi zábradlím a římsou

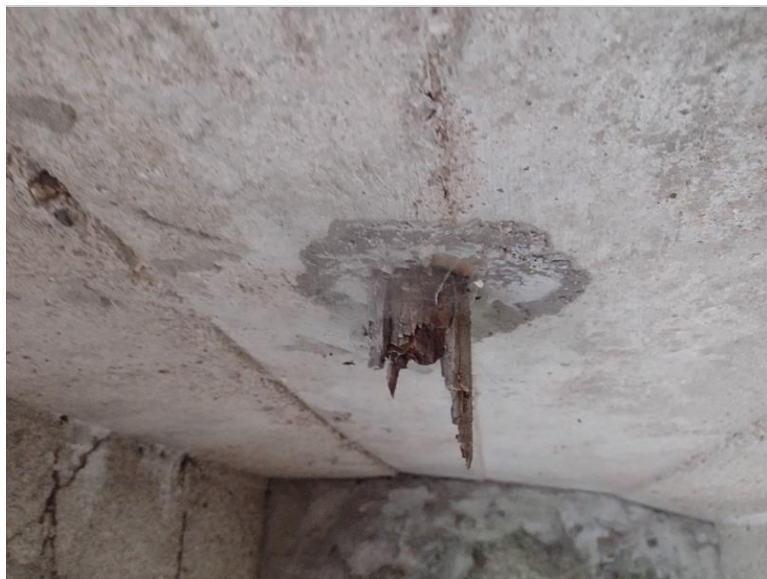
Pozůstatek odvodnění

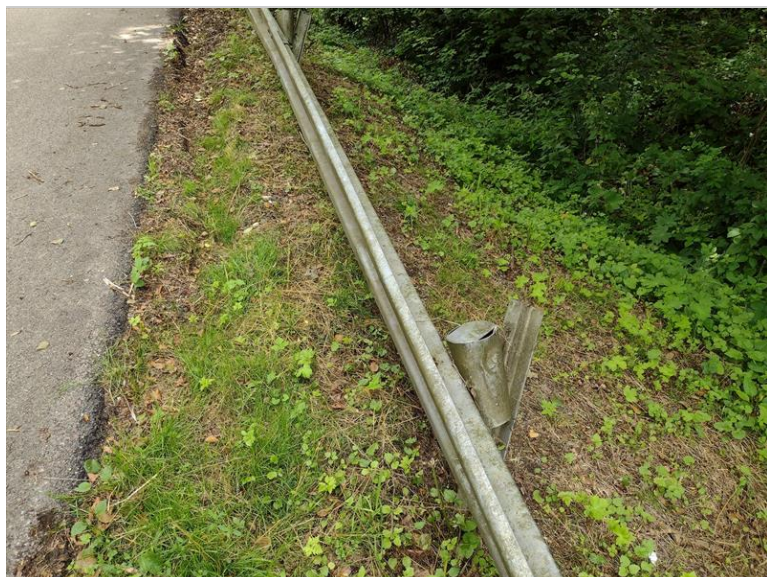
Deformace svodidla u OP2 vlevo
