ZPRÁVA O REVIZI KANALIZACE

TLAČNÁ KAMERA

Objekt : Komenského 343 / 5
680 01 Boskovice

Datum: srpen 2024

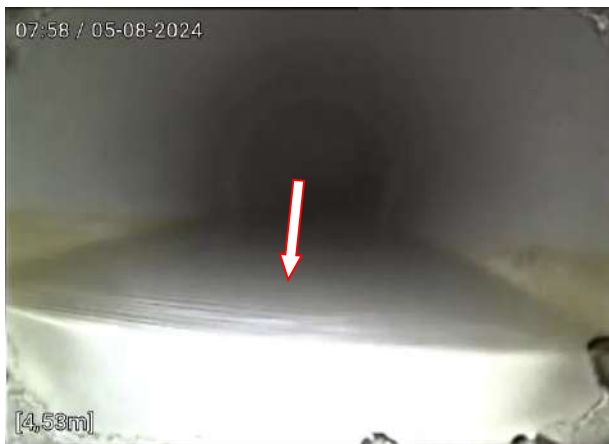
FOTO 1.01

Foto č.	Staničení (m)	Popis nálezu
	0,0	Začátek úseku, WC1
	0,3	Napojení na další tok, inspekce pokračuje vlevo po směru toku
	0,5	Napojení na další tok, inspekce pokračuje vpravo po směru toku
	0,7	Odbočka vlevo
	1,9	Kanalizace se stáčí vpravo
	2,1	Kanalizace se stáčí vlevo
1.01	4,3 – 13,0	Stálá hladina vody - kamera pod vodou, pevné usazeniny
	13,2	Napojení do průběžné svislé kanalizace, konec revize úseku

Závěr	
Průtočnost:	Omezena stálou vodní hladinou a usazeninami
Stěny potrubí:	Bez viditelného poškození
Spoje:	Bez viditelných vad

Doporučujeme odstranit uvedené poruchy.

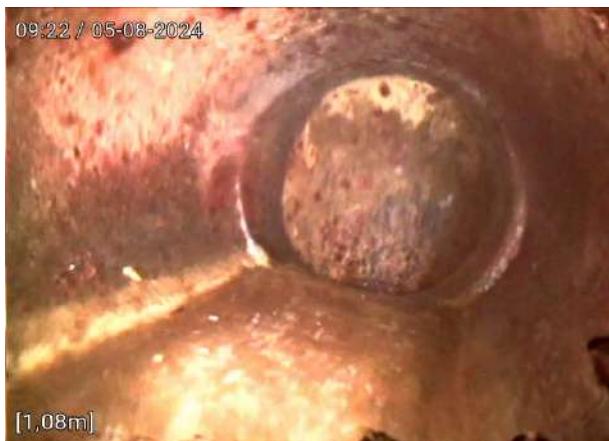
FOTO 4.01

Foto č.	Staničení (m)	Popis nálezu
	0,0	Začátek úseku, WC3
	0,4	Změna materiálu: litina
4.01	0,4 – 14,2	Vnitřní koroze stěn
	0,5	Napojení do průběžné ležaté kanalizace, inspekce pokračuje po směru toku
4.02	0,6 – 12,0	Pevné usazeniny cca 5 – 15% DN
	0,8	Napojení do průběžné svislé kanalizace, inspekce pokračuje po směru toku
	5,5	Odbočka
	5,8	Odbočka
	14,0	Přechod na ležatou kanalizaci
	14,2	Změna materiálu: kamenina
4.03	15,1	Odchylka polohy ve spoji horizontálně cca 2 cm
	15,2	Kanalizace se stáčí mírně vlevo, přechod na větší spád
	15,4	Napojení na další tok, konec revidované části

Závěr	
Průtočnost:	Omezena zdrsňeným povrchem, usazeninami a odchylkou polohy
Stěny potrubí:	Koroze stěn litinové části kanalizace
Spoje:	Odchylka polohy a koroze stěn litinové trouby ve spojích mohou způsobovat netěsnosti

Doporučujeme odstranit uvedené poruchy.

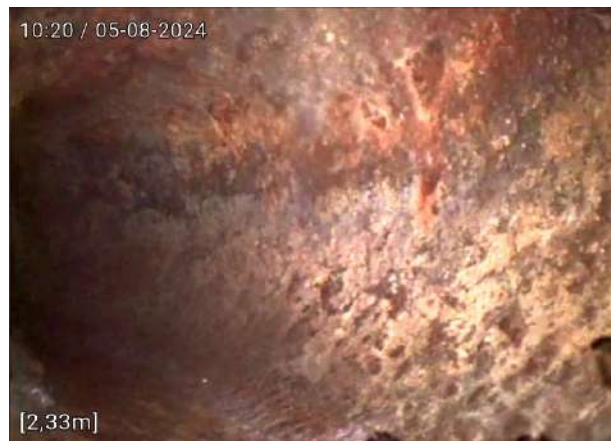
FOTO 5.01

Foto č.	Staničení (m)	Popis nálezu
	0,0	Začátek úseku, WC4
	0,2	Přechod na ležatou kanalizaci
	0,4	Kanalizace se stáčí vlevo
	1,1	Napojení na další tok, inspekce pokračuje vlevo po směru toku
	1,4	Napojení do průběžné svislé kanalizace, inspekce pokračuje po směru toku
	1,7	Změna materiálu: litina
5.01	1,7 – 2,8	Vnitřní koroze stěn
	2,1	Přechod na ležatou kanalizaci
	2,4	Kanalizace se stáčí vlevo
	2,6	Odbočka vpravo
	2,8	Změna materiálu: kamenina
5.02	2,8	Odchylka polohy ve spoji horizontálně cca do 3 cm
	4,0	Změna materiálu: PVC
	4,5	Kanalizace se stáčí mírně vpravo
	24,5	Přerušení revize úseku (navazuje stopa 9)

Závěr	
Průtočnost:	Omezena zdrsněným povrchem a odchylkou polohy
Stěny potrubí:	Koroze stěn litinové části kanalizace
Spoje:	Odchylka polohy a koroze stěn litinové trouby ve spojích mohou způsobovat netěsnosti

Doporučujeme odstranit uvedené poruchy.

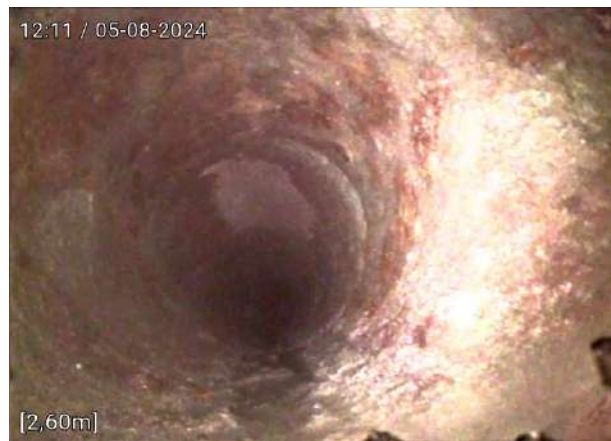
FOTO 6.01

Foto č.	Staničení (m)	Popis nálezu
	0,0	Začátek úseku, ČK2
6.01	0,0 – 11,5	Vnitřní koroze stěn
	2,2	Přechod na ležatou kanalizaci
	2,7	Odbočka vpravo
6.02	3,9	Pevná překážka odtoku cca 2 – 5 cm, zadržuje stálou vodní hladinu
6.03	4,0	Odbočka vpravo, pevná překážka odtoku v místě odbočky
6.04	4,4	Pevná překážka odtoku cca 3 cm, zadržuje stálou vodní hladinu
6.05	6,3 – 8,3	Překážka odtoku v průtokové části - volný sediment cca 2 – 3 cm
6.06	8,3	Pevná překážka odtoku cca 3 cm, zadržuje stálou vodní hladinu
6.07	11,4	Pevná překážka odtoku cca 3 cm, zadržuje stálou vodní hladinu
	11,5	Konec revize úseku, kamera nejde dále tlačit

Závěr	
Průtočnost:	Omezena zdrsňeným povrchem, překážkami odtoku a tvorbou vodních hladin
Stěny potrubí:	Koroze stěn
Spoje:	Koroze stěn ve spojích může způsobovat netěsnosti

Doporučujeme odstranit uvedené poruchy.

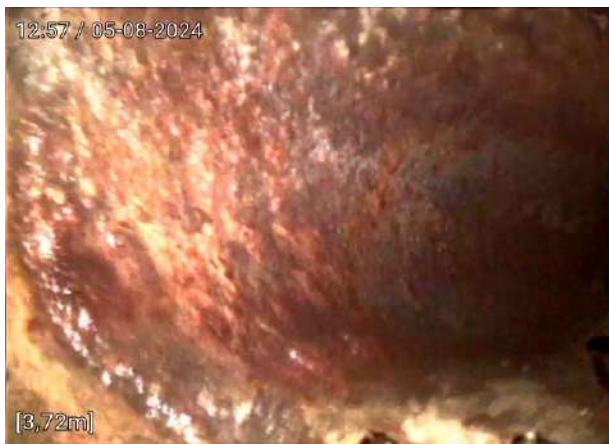
FOTO 8.01

Foto č.	Staničení (m)	Popis nálezu
	0,0	Začátek úseku, WC5
	0,6	Přechod na ležatou kanalizaci
	0,9	Odbočka vpravo
	1,3	Odbočka vlevo
	2,0	Napojení na další tok, inspekce pokračuje vpravo po směru toku
	2,5	Přechod na svislou kanalizaci
	2,7	Změna materiálu: litina
8.01	2,7 – 4,2	Vnitřní koroze stěn
	3,3	Přechod na ležatou kanalizaci
	3,8	Kanalizace se stáčí vpravo
	4,1	Odbočka vlevo
	4,2	Konec revize úseku, kamera nejde dále tlačit

Závěr	
Průtočnost:	Snížena zdrsňným povrchem
Stěny potrubí:	Koroze stěn litinové části kanalizace
Spoje:	Koroze stěn litinové trouby ve spojích může způsobovat netěsnosti

Doporučujeme odstranit uvedenou poruchu.

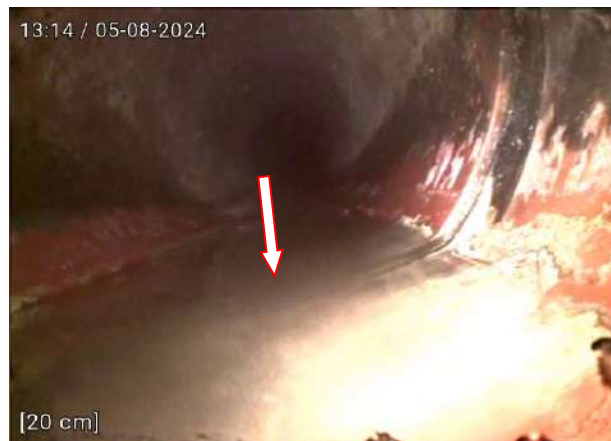
FOTO 9.01

Závěr	
Průtočnost:	Snížena stálou vodní hladinou
Stěny potrubí:	Bez viditelného poškození
Spoje:	Bez viditelných vad

Doporučujeme odstranit uvedenou poruchu.

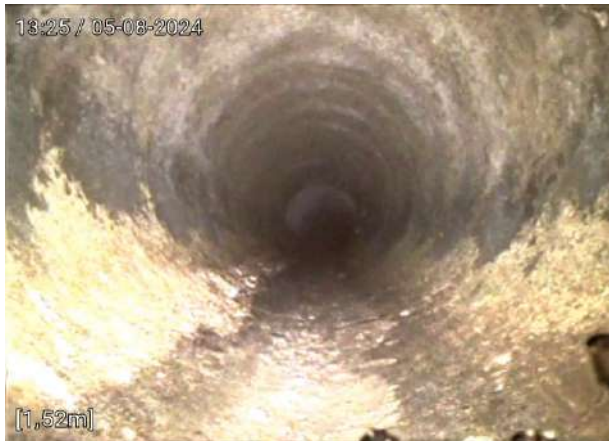
FOTO 10.01

Foto č.	Staničení (m)	Popis nálezu
	0,0	Začátek úseku, DS1
	0,4	Přechod na ležatou kanalizaci
	0,6	Změna materiálu: beton
10.01	0,6 – 6,8	Vnitřní koroze stěn
	6,8	Konec revize úseku, ŠD1

Závěr	
Průtočnost:	Snížena zdrsňným povrchem
Stěny potrubí:	Koroze stěn betonové části kanalizace
Spoje:	Koroze stěn betonové trouby ve spojích může způsobovat netěsnosti

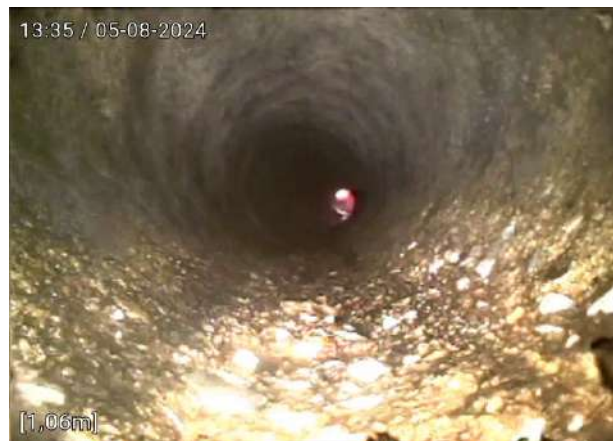
FOTO 11.01

Foto č.	Staničení (m)	Popis nálezu
	0,0	Začátek úseku, DS2
	0,5	Přechod na ležatou kanalizaci
	0,7	Změna materiálu: beton
11.01	0,7 – 4,0	Vnitřní koroze stěn
	0,8	Kanalizace se stáčí vpravo
11.02	3,8	Odchylka polohy ve spoji vertikálně cca 3 cm, zadržuje stálou vodní hladinu
	4,0	Konec revize úseku, ŠD1

Závěr	
Průtočnost:	Omezena zdrsňeným povrchem a odchylkou polohy
Stěny potrubí:	Koroze stěn betonové části kanalizace
Spoje:	Koroze stěn betonové trouby ve spojích může způsobovat netěsnosti

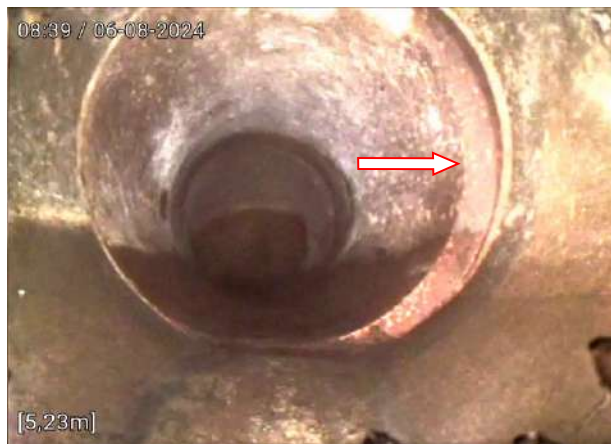
FOTO 13.01

Závěr	
Průtočnost:	Snížena odchyilkami poloh
Stěny potrubí:	Bez viditelného poškození
Spoje:	Odchyly poloh ve spojích mohou způsobovat netěsnosti

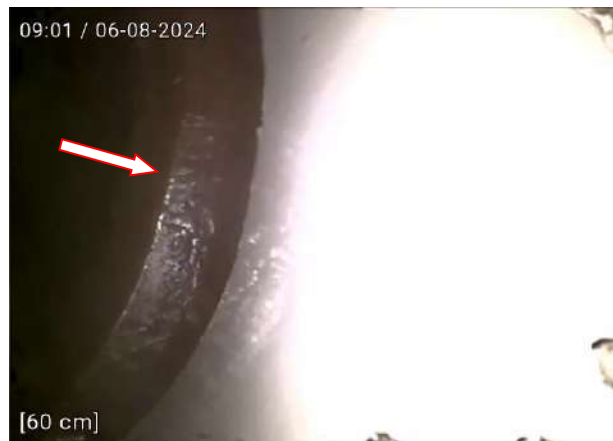
FOTO 14.01

Závěr	
Průtočnost:	Snížena odchylkou polohy
Stěny potrubí:	Bez viditelného poškození
Spoje:	Odchylka polohy ve spoji může způsobovat netěsnost

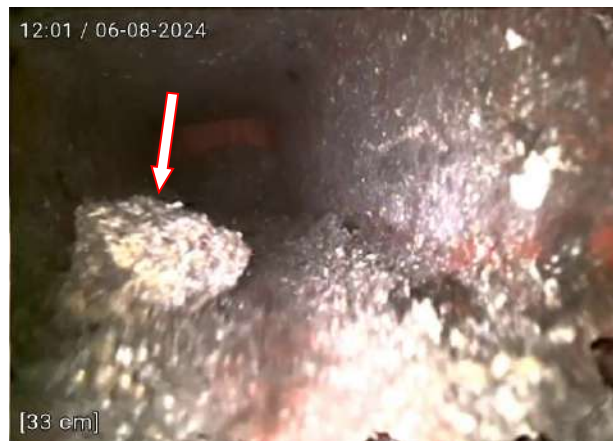
FOTO 18.01

Závěr	
Průtočnost:	Omezena překážkami odtoku
Stěny potrubí:	Bez viditelného poškození
Spoje:	Bez viditelných vad

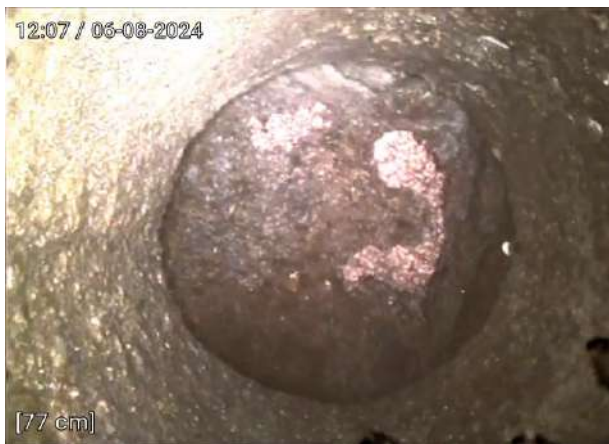
FOTO 19.01

Foto č.	Staničení (m)	Popis nálezu
	0,0	Začátek úseku, DS3
	0,4	Změna polohy osy
	0,5	Změna materiálu: beton
19.01	0,5 – 1,0	Vnitřní koroze stěn
	0,9	Napojení do průběžné ležaté kanalizace
	1,0	Konec revize úseku

Závěr	
Průtočnost:	Snížena zdrsňeným povrchem
Stěny potrubí:	Koroze stěn betonové části kanalizace
Spoje:	Koroze stěn betonové trouby ve spojích může způsobovat netěsnosti

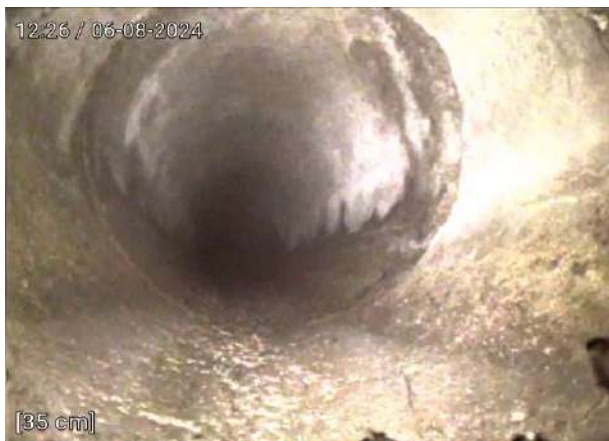
FOTO 20.01

Foto č.	Staničení (m)	Popis nálezu
	0,0	Začátek úseku, ŠD1
20.01	0,0 – 10,4	Vnitřní koroze stěn
20.02	10,2	Příčná prasklina cca 1 mm
	10,4	Konec revize úseku, ŠD2

Závěr	
Průtočnost:	Snížena zdrsněným povrchem
Stěny potrubí:	Koroze stěn, prasklina může způsobovat netěsnost
Spoje:	Koroze stěn ve spojích může způsobovat netěsnosti

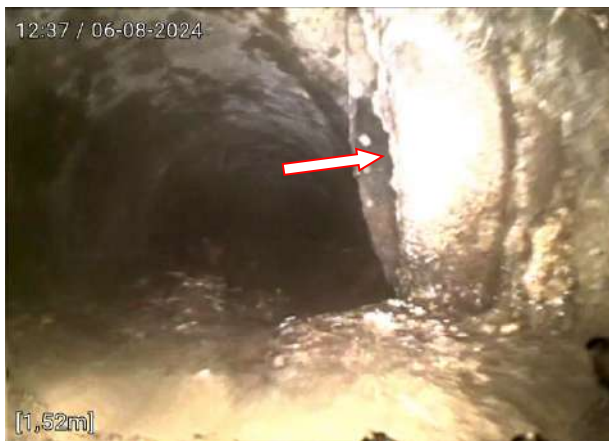
FOTO 21.03

Foto č.	Staničení (m)	Popis nálezu
	0,0	Začátek úseku, ŠD2
21.01	0,0 – 5,1	Pevná usazenina v průtokové části cca 10 – 30% DN
21.02	0,0 – 18,3	Vnitřní koroze stěn
21.03	1,7	Vyčnívající zaústění vpravo cca 3 – 4 cm
21.04	6,5 – 8,6	Stálá hladina vody a pevná usazenina v průtokové části cca 3 cm (průhyb potrubí)
21.05	16,1 – 18,3	Stálá hladina vody a volné sedimenty cca 2 - 5 cm (průhyb potrubí)
	18,3	Přerušení revize úseku (navazuje stopa 22)

Závěr	
Průtočnost:	Omezena zdrsněným povrchem, překážkami odtoku a tvorbou vodních hladin
Stěny potrubí:	Koroze stěn
Spoje:	Koroze stěn ve spojích může způsobovat netěsnosti

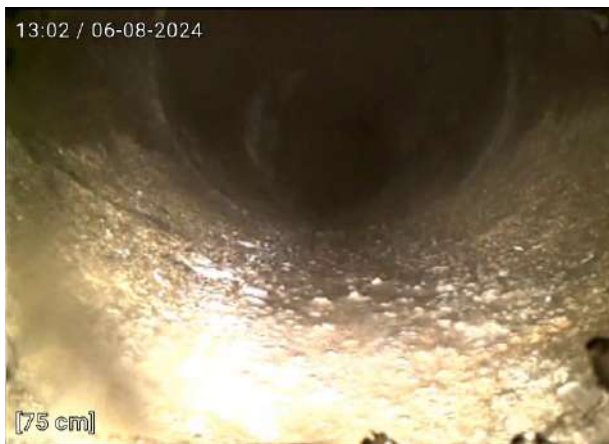
FOTO 22.01

Foto č.	Staničení (m)	Popis nálezu
	0,0	Začátek úseku, ŠD3
22.01	0,0 – 3,2	Vnitřní koroze stěn
22.02	1,6	Vyčnívající zaústění vlevo cca 2 – 3 cm
	3,2	Konec revize úseku (dosažena protistrana ze stopy 21)

Závěr	
Průtočnost:	Omezena zdrsněným povrchem a vyčnívajícím zaústěním
Stěny potrubí:	Koroze stěn
Spoje:	Koroze stěn ve spojích může způsobovat netěsnosti

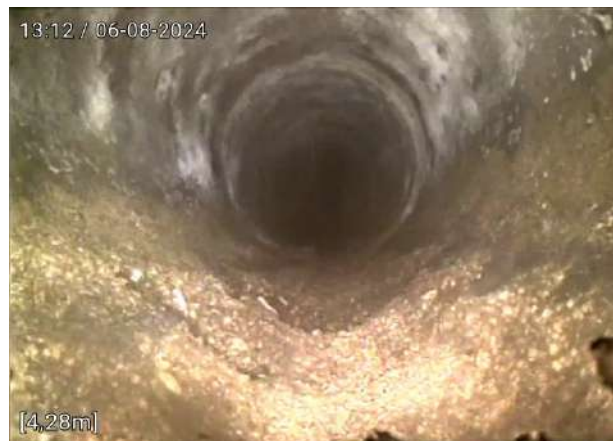
FOTO 23.01

Foto č.	Staničení (m)	Popis nálezu
	0,0	Začátek úseku, ŠD3
23.01	0,0 – 10,2	Vnitřní koroze stěn
	10,2	Změna materiálu: PVC
	10,8	Kanalizace se stáčí vpravo
23.02	11,8	Vyčnívající zaústění v horní části cca 2 cm
	12,9	Kanalizace se stáčí mírně vlevo
23.03	13,6	Vyčnívající zaústění v horní části cca 3 – 4 cm
	13,8	Přechod na svislou kanalizaci, konec revize úseku

Závěr	
Průtočnost:	Omezena zdrsňeným povrchem a překážkami odtoku
Stěny potrubí:	Koroze stěn betonové části kanalizace
Spoje:	Koroze stěn betonové trouby ve spojích může způsobovat netěsnosti

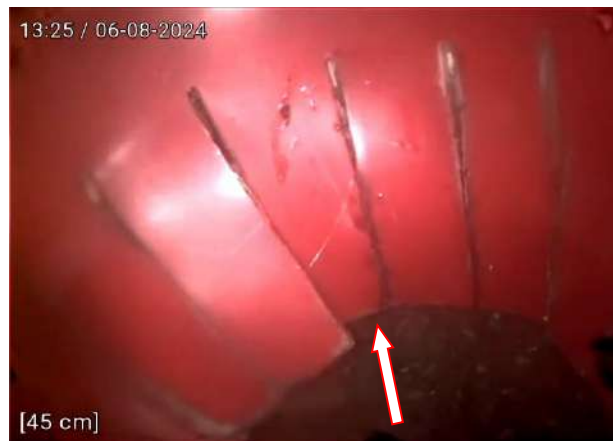
FOTO 24.01

Foto č.	Staničení (m)	Popis nálezu
	0,0	Začátek úseku, DS4
	0,4	Změna polohy osy
24.01	0,5	Neodborně provedený přechod na jiný materiál
	0,6	Změna materiálu: beton
24.02	0,6 – 1,5	Vnitřní koroze stěn
24.03	1,3 – 1,5	Pevná překážka odtoku v průtokové části
	1,5	Konec revize úseku, kamera dále neprojde

Závěr	
Průtočnost:	Silně omezena zdrsněným povrchem a překážkou odtoku
Stěny potrubí:	Koroze stěn betonové části kanalizace
Spoje:	Neodborně provedený přechod a koroze stěn betonové trouby ve spojích mohou způsobovat netěsnosti

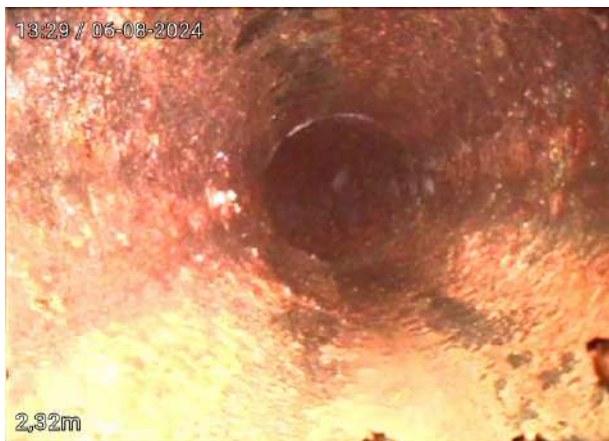
FOTO 25.01

Foto č.	Staničení (m)	Popis nálezu
	0,0	Začátek úseku, DS5
	0,3	Změna materiálu: litina
25.01	0,3 – 6,6	Vnitřní koroze stěn
	0,6	Přechod na ležatou kanalizaci
	0,8	Kanalizace se stáčí vlevo
25.02	0,9	Odchylka polohy ve spoji horizontálně cca 2 cm
	2,7	Kanalizace se stáčí vlevo
	6,6	Konec revize úseku, ŠD3

Závěr	
Průtočnost:	Snížena zdrsněným povrchem a odchylkou polohy
Stěny potrubí:	Koroze stěn litinové části kanalizace
Spoje:	Odchylka polohy a koroze stěn litinové trouby ve spojích mohou způsobovat netěsnosti

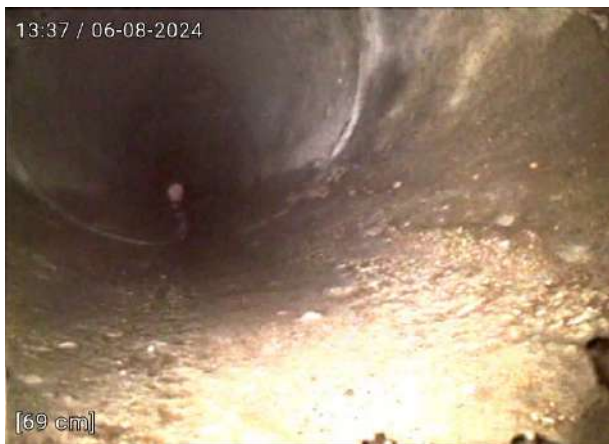
FOTO 26.01

Foto č.	Staničení (m)	Popis nálezu
	0,0	Začátek úseku, ŠD3
26.01	0,0 – 9,3	Vnitřní koroze stěn
26.02	2,1	Pevná překážka odtoku v průtokové části cca 3 cm
26.03	7,6	Pevná překážka odtoku v průtokové části cca 2 – 3 cm
	9,3	Konec revize úseku, Š3

Závěr	
Průtočnost:	Omezena zdrsňným povrchem a překážkami odtoku
Stěny potrubí:	Koroze stěn
Spoje:	Koroze stěn ve spojích může způsobovat netěsnosti

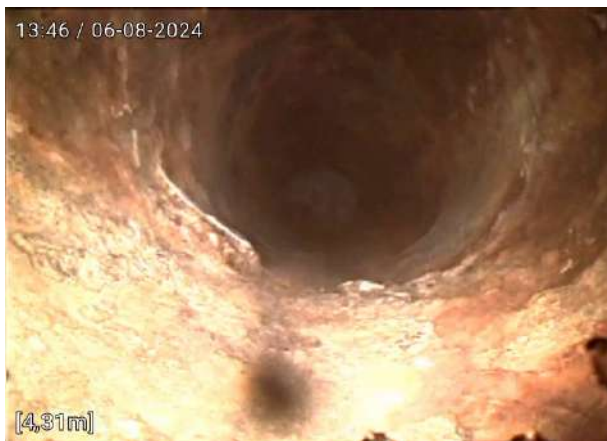
FOTO 27.01

Foto č.	Staničení (m)	Popis nálezu
	0,0	Začátek úseku, DS7
	2,2	Změna polohy osy
	2,7	Změna materiálu: litina
27.01	2,7 – 5,6	Vnitřní koroze stěn
	3,4	Přechod na ležatou kanalizaci
27.02	3,6	Překážka odtoku v průtokové části kanalizace cca 3 cm
27.03	5,5	Vertikálně přesazené zaústění na další tok cca 50% DN
	5,6	Napojení na další tok, konec revidované části

Závěr	
Průtočnost:	Omezena zdrsňeným povrchem, překážkou odtoku a přesazeným zaústěním na další tok
Stěny potrubí:	Koroze stěn litinové části kanalizace
Spoje:	Přesazené zaústění a koroze stěn litinové trouby ve spojích mohou způsobovat netěsnosti

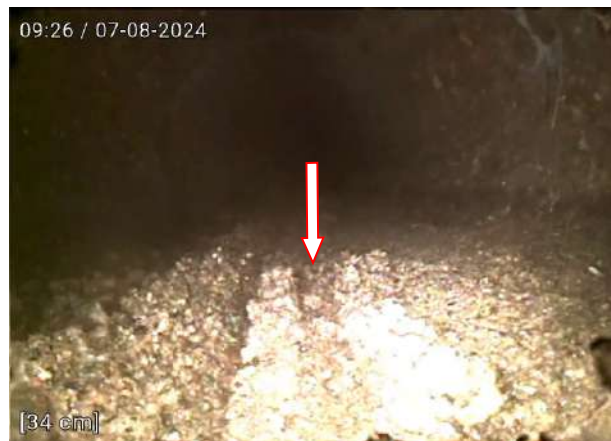
FOTO 28.01

Foto č.	Staničení (m)	Popis nálezu
	0,0	Začátek úseku, Š6
28.01	0,0 – 2,9	Pevné a volné překážky odtoku v průtokové části cca 10 – 20% DN
28.02	0,0 – 15,8	Vnitřní koroze stěn
28.03	12,2	Přesazený spoj – horizontálně, chybějící části stěny, vyčnívající zaústění v horní části vlevo
28.04	13,0	Vyčnívající zaústění vpravo cca 4 – 5 cm, chybějící části stěny
28.05	15,2	Přesazený spoj – vertikálně cca 4 cm
	15,3	Přechod na větší spád
28.06	15,7	Přesazený spoj – vertikálně cca 4 – 5 cm, chybějící části stěny
	15,8	Konec revize úseku, kamera dále neprojde

Závěr	
Průtočnost:	Omezena zdrsňeným povrchem, překážkami odtoku a přesazenými spoji
Stěny potrubí:	Pokročilá koroze stěn betonové trouby, narušena celistvost trub
Spoje:	Přesazené spoje a chybějící části stěny v místě spojů - netěsné

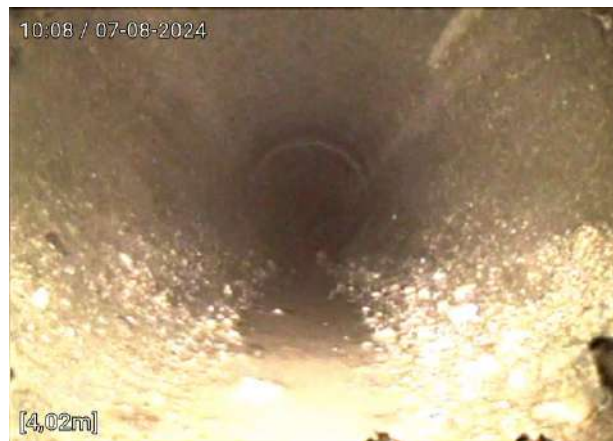
FOTO 29.01

Foto č.	Staničení (m)	Popis nálezu
	0,0	Začátek úseku, DV1
29.01	0,0 – 10,0	Vnitřní koroze stěn
29.02	0,5 – 8,3	Odchyly poloh ve spojích horizontálně i vertikálně cca do 3 cm
29.03	3,0	Pevná překážka odtoku cca 3 cm
29.04	4,9 – 10,0	Stálá hladina vody a volné sedimenty cca 2 – 5 cm
29.05	9,8	Vyčnívající zaústění vpravo cca 5 cm
	10,0	Přerušení revize úseku (navazuje stopa 32)

Závěr	
Průtočnost:	Omezena zdrsněným povrchem, překážkami odtoku, odchylkami poloh a vyčnívajícím zaústěním
Stěny potrubí:	Koroze stěn
Spoje:	Odchyly poloh a koroze stěn ve spojích mohou způsobovat netěsnosti

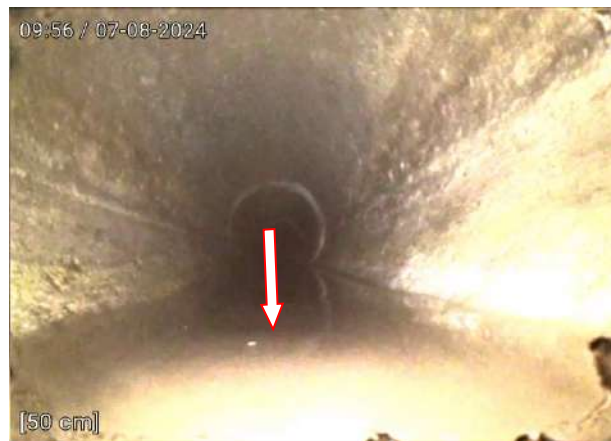
FOTO 30.01

Foto č.	Staničení (m)	Popis nálezu
	0,0	Začátek úseku, DV1
30.01	0,0 – 2,3	Stálá hladina vody cca 1 - 3 cm
30.02	0,0 – 13,1	Vnitřní koroze stěn
30.03	1,3 – 13,1	Odchytky poloh ve spojích horizontálně i vertikálně cca 2 cm
	13,1	Změna materiálu: kamenina, přechod na menší DN
	13,2	Konec revize úseku, kamera dále neprojde

Závěr	
Průtočnost:	Omezena stálou vodní hladinou, zdrsňným povrchem a odchylkami poloh
Stěny potrubí:	Koroze stěn betonové části kanalizace
Spoje:	Odchytky poloh a koroze stěn betonové trouby ve spojích mohou způsobovat netěsnosti

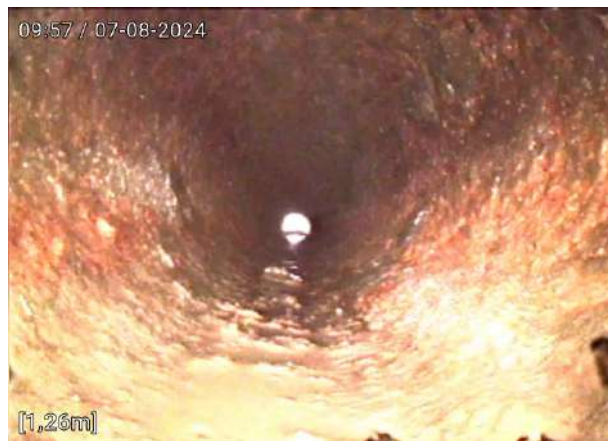
FOTO 31.02

Foto č.	Staničení (m)	Popis nálezu
	0,0	Začátek úseku, DV1
31.01	0,0 – 0,8	Stálá hladina vody cca do 3 cm
31.02	0,0 – 3,5	Vnitřní koroze stěn
	3,4	Změna materiálu: beton
31.03	3,5	Příčná prasklina cca 10 mm
	3,5	Konec revize úseku

Závěr	
Průtočnost:	Omezena stálou vodní hladinou a zdrsněným povrchem
Stěny potrubí:	Koroze stěn, příčná prasklina - netěsné
Spoje:	Koroze stěn ve spojích může způsobovat netěsnosti

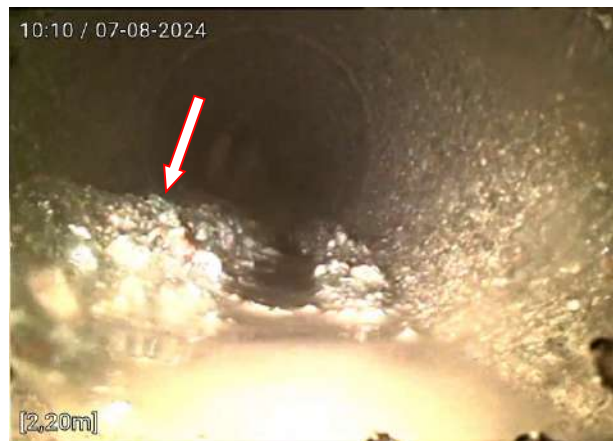
FOTO 32.01

Foto č.	Staničení (m)	Popis nálezu
	0,0	Začátek úseku, Š6
32.01	0,0 – 2,8	Stálá hladina vody a volné sedimenty cca 2 – 5 cm
32.02	0,0 – 2,8	Vnitřní koroze stěn
	2,8	Konec revize úseku (dosažena protistrana ze stopy 29)

Závěr	
Průtočnost:	Omezena zdrsňným povrchem a překážkami odtoku
Stěny potrubí:	Koroze stěn
Spoje:	Koroze stěn ve spojích může způsobovat netěsnosti

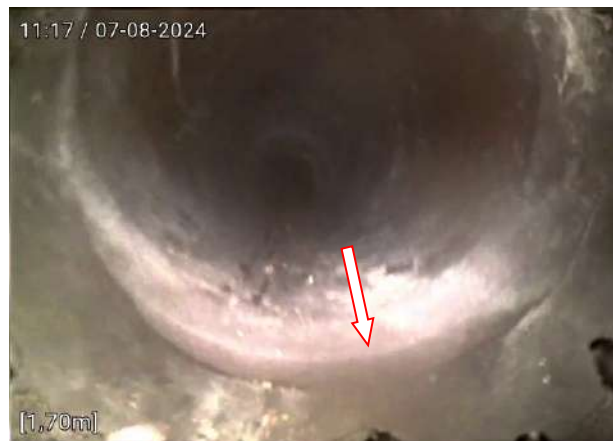
FOTO 33.01

Závěr	
Průtočnost:	Snížena odchytkami poloh a volným sedimentem
Stěny potrubí:	Bez viditelného poškození
Spoje:	Odchytky poloh ve spojích mohou způsobovat netěsnosti

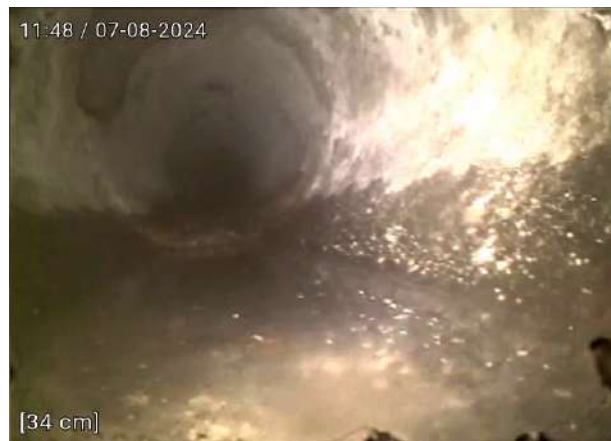
FOTO 35.01

Foto č.	Staničení (m)	Popis nálezu
	0,0	Začátek úseku, Š3
35.01	0,0 – 3,8	Vnitřní koroze stěn
	0,2	Kanalizace se stáčí vlevo
35.01	0,3 – 3,8	Pevné překážky odtoku ve spojích cca 3 cm
	3,8	Konec revize úseku (dosažena protistrana ze stopy 34)

Závěr	
Průtočnost:	Omezena zdrsňným povrchem a překážkami odtoku
Stěny potrubí:	Koroze stěn
Spoje:	Koroze stěn ve spojích může způsobovat netěsnosti

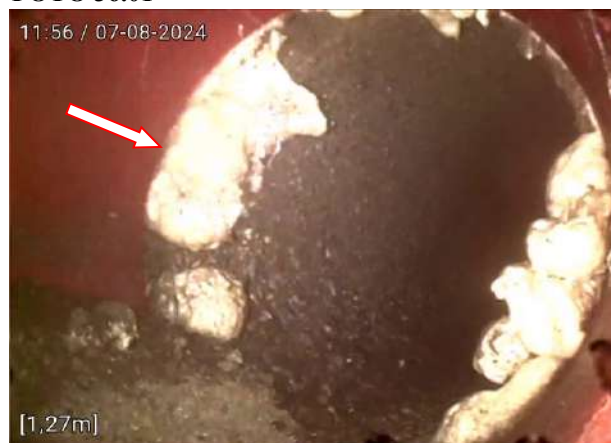
FOTO 36.01

Foto č.	Staničení (m)	Popis nálezu
	0,0	Začátek úseku, DS11
	0,4	Přechod na ležatou kanalizaci
	1,0	Kanalizace se stáčí vlevo
	1,3	Kanalizace se stáčí vpravo
36.01	1,4	Neodborně provedený přechod na jiný materiál, překážky odtoku
	1,4	Změna materiálu: beton
36.02	1,4 – 3,3	Vnitřní koroze stěn
36.03	2,3	Odchylka polohy ve spoji horizontálně cca 2 – 3 cm
	3,3	Napojení na další tok, konec revidované části

Závěr	
Průtočnost:	Omezena překážkami odtoku, zdrsněným povrchem a odchylkou polohy
Stěny potrubí:	Koroze stěn betonové části kanalizace
Spoje:	Neodborně provedený přechod a odchylka polohy ve spoji mohou způsobovat netěsnosti

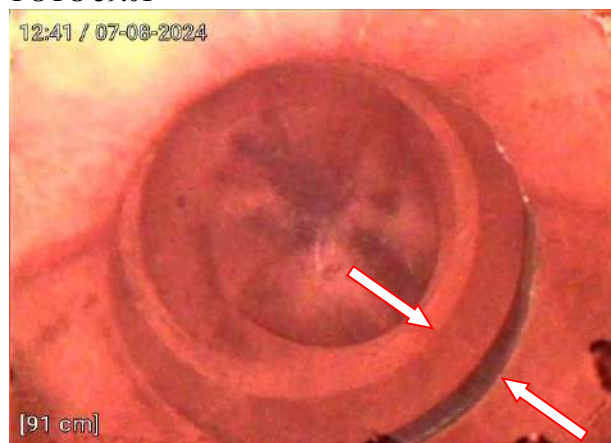
FOTO 39.01

Foto č.	Staničení (m)	Popis nálezu
	0,0	Začátek úseku, DS14
39.01	1,0	Nedoražený spoj – viditelná těsnící guma
	1,6	Přechod na ležatou kanalizaci
	1,8	Změna materiálu: beton
39.02	1,8 – 4,0	Vnitřní koroze stěn
39.03	2,7 – 4,0	Volné a pevné překážky odtoku v průtokové části cca 20 – 50%
	2,7	Kanalizace se stáčí mírně vlevo
	3,5	Odbočka vpravo
39.04	3,9	Chybějící části stěny vlevo
	4,0	Konec revize úseku, SŠ1

Závěr	
Průtočnost:	Silně omezena zdrsněným povrchem a překážkami odtoku
Stěny potrubí:	Pokročilá koroze stěn betonové trouby, narušena celistvost trub
Spoje:	Nedoražený spoj a pokročilá koroze stěn betonové trouby ve spojích mohou způsobovat netěsnosti

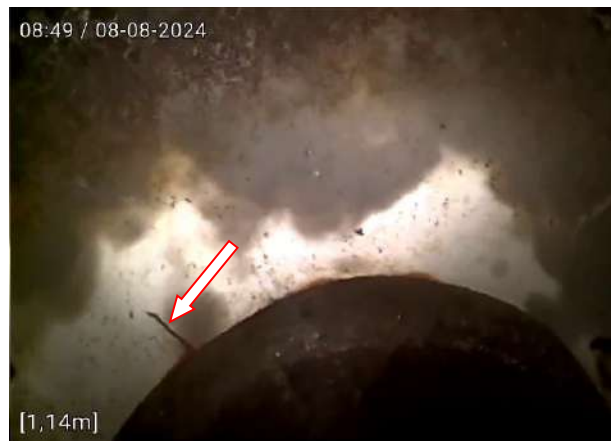
FOTO 40.01

Foto č.	Staničení (m)	Popis nálezu
	0,0	Začátek úseku, OP5
	0,1	Odbočka
	0,4	Přechod na ležatou kanalizaci
	0,9	Odbočka vpravo
	1,1	Napojení do průběžné svislé kanalizace, inspekce pokračuje po směru toku
40.01	1,2	Prasklina v místě spoje
	1,2	Změna materiálu: litina
40.02	1,2 – 6,6	Vnitřní koroze stěn
	3,9	Čisticí kus
	5,1	Přechod na ležatou kanalizaci
	6,7	Napojení na další tok, konec revidované části

Závěr	
Průtočnost:	Omezena zdrsňeným povrchem
Stěny potrubí:	Koroze stěn litinové části kanalizace
Spoje:	Prasklina v místě spoje a koroze stěn litinové trouby ve spojích mohou způsobovat netěsnosti

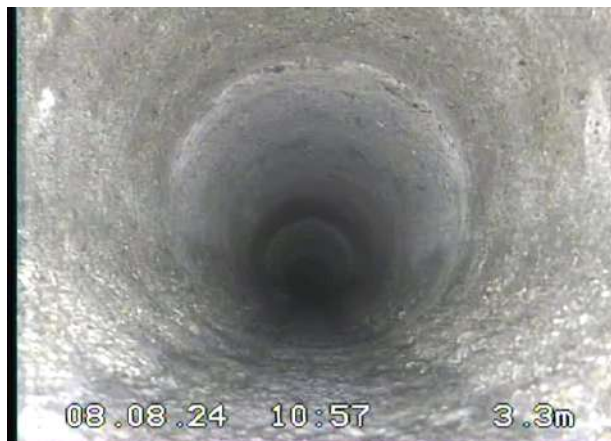
FOTO 43.01

Foto č.	Staničení (m)	Popis nálezu
	0,0	Začátek úseku, Š5
43.01	0,0 – 10,0	Vnitřní koroze stěn
43.02	8,9	Pevná překážka odtoku cca 4 cm, zadržuje stálou vodní hladinu
43.03	9,4	Odchylka polohy ve spoji vertikálně cca 3 cm
	9,5	Přechod na větší spád
	10,0	Konec revize úseku, SŠ2

Závěr	
Průtočnost:	Omezena zdrsňeným povrchem, překážkou odtoku a stálou vodní hladinou
Stěny potrubí:	Koroze stěn
Spoje:	Odchylka polohy a koroze stěn ve spojích mohou způsobovat netěsnosti
