Most 4203-1

Most přes Štinkovku za Starovičkami

HLAVNÍ PROHLÍDKA

Datum provedení prohlídky: 30.7.2024

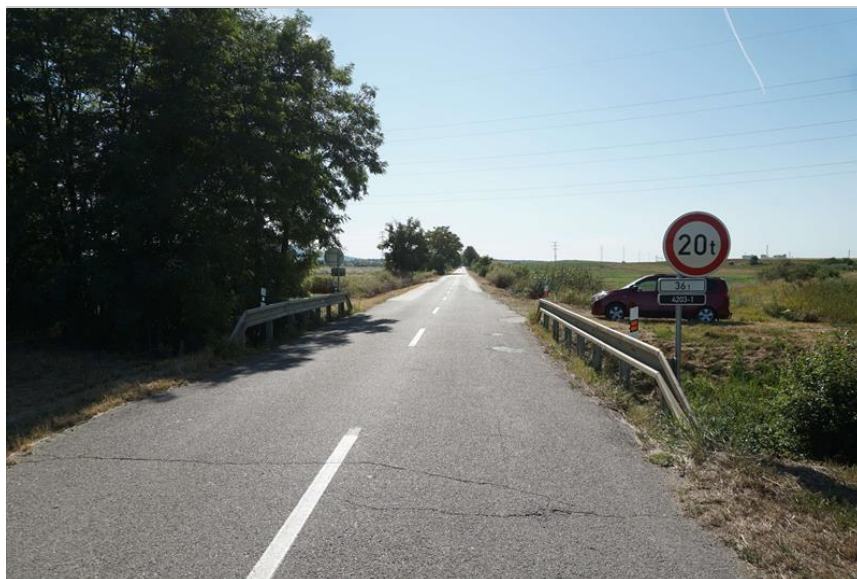
Celkový pohled na most po směru staničení.

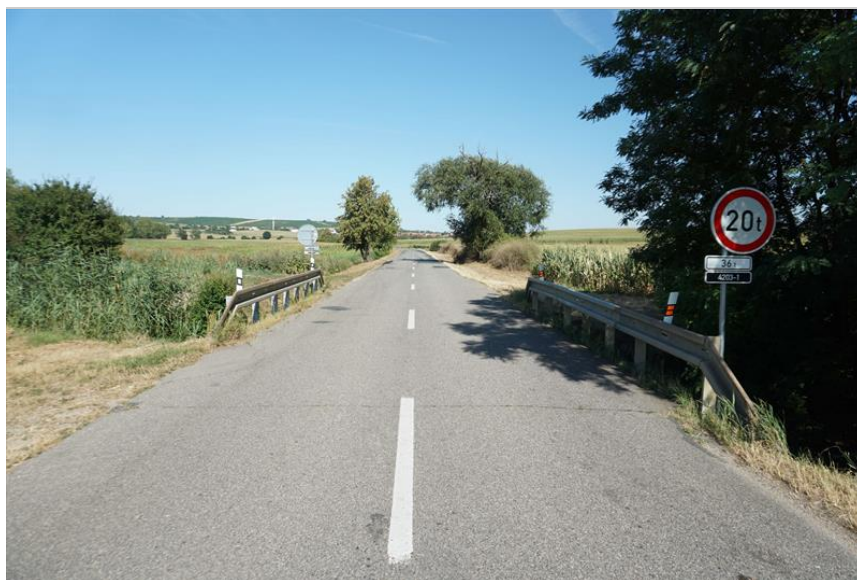
Celkový pohled na most proti směru staničení.

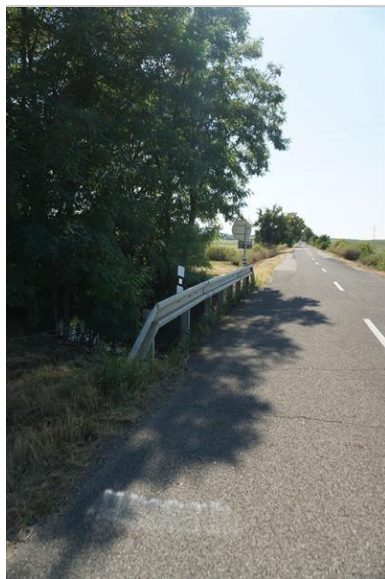
Pohled na levý okraj mostu po směru staničení.

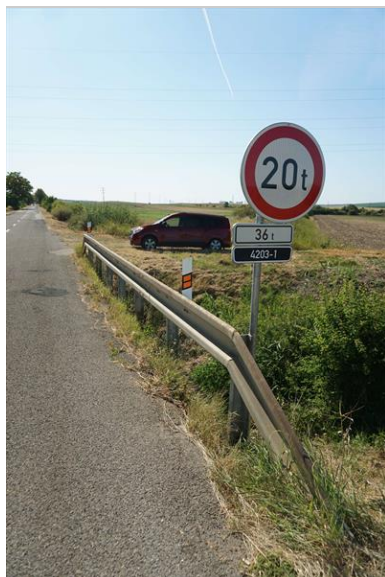
Pohled na pravý okraj mostu po směru staničení.

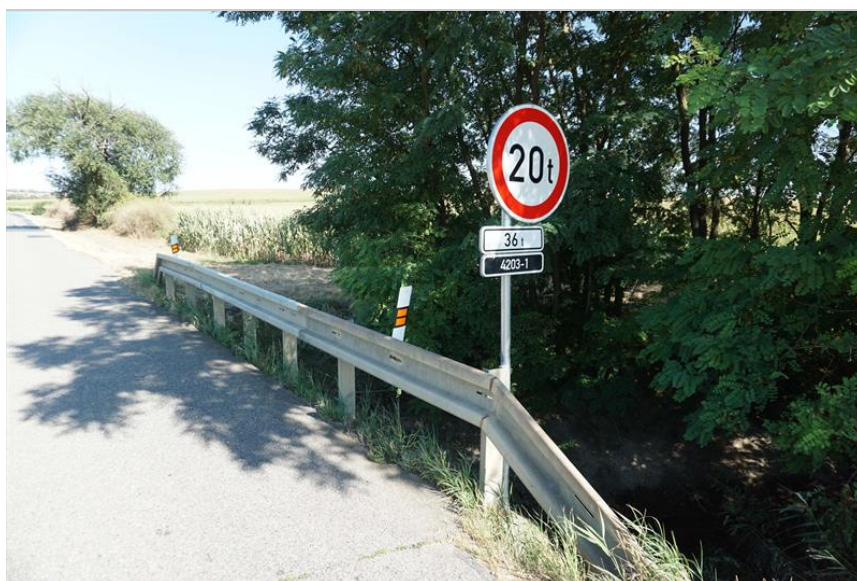
Pohled na levý okraj mostu proti směru staničení.

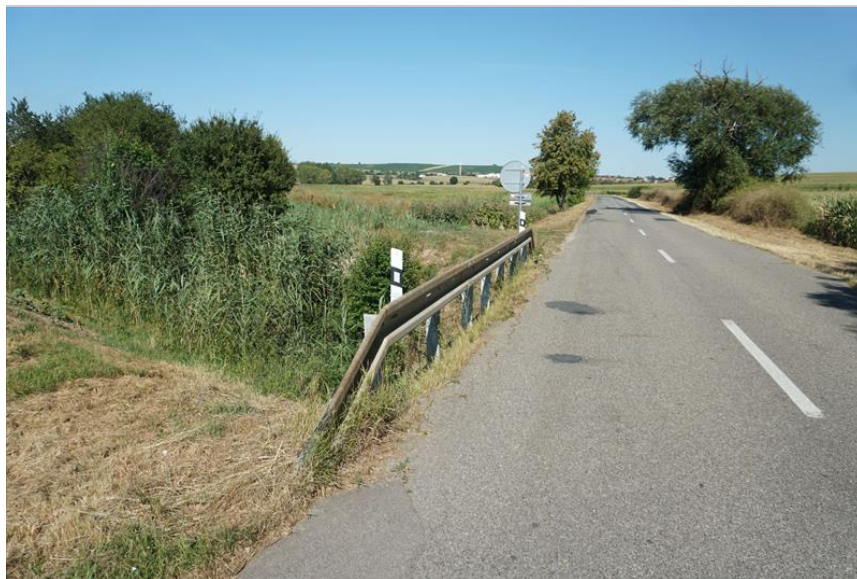
Pohled na pravý okraj mostu proti směru staničení.

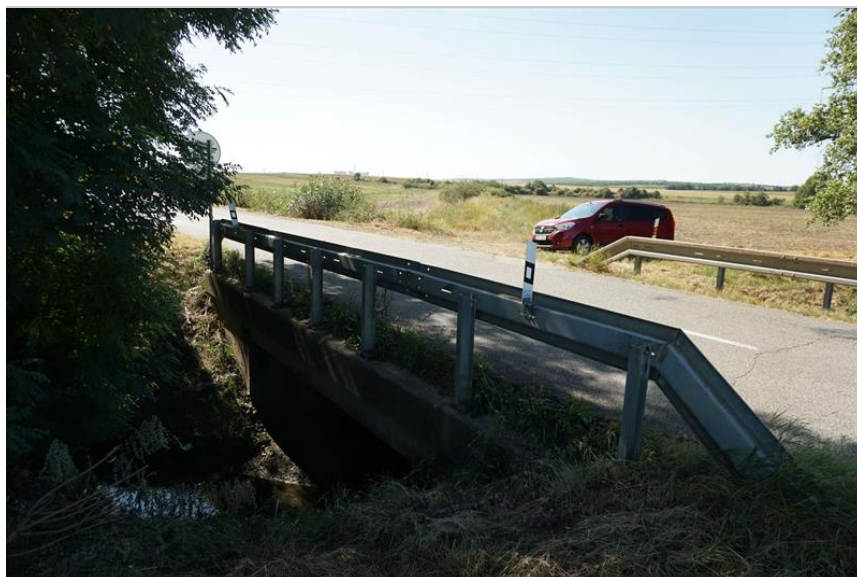
Celkový pohled na levou stranu mostu.

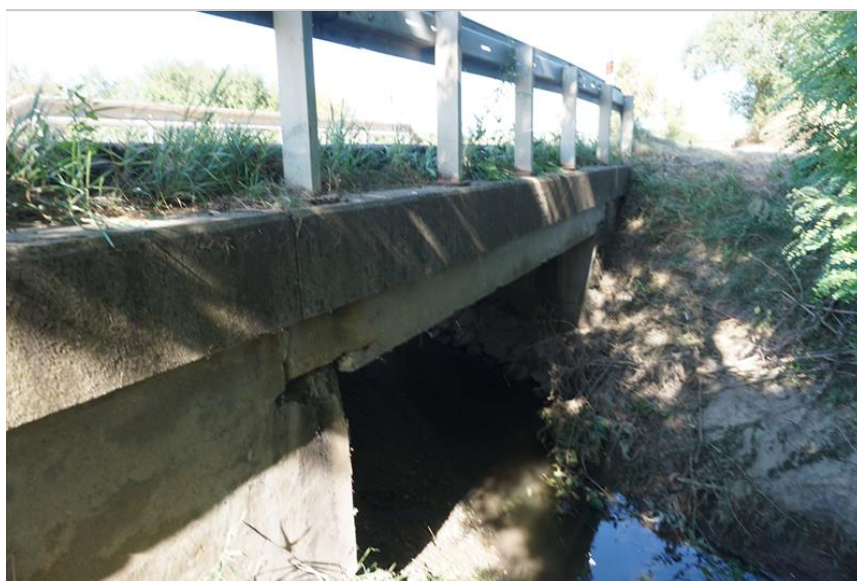
Celkový pohled na levou stranu mostu.

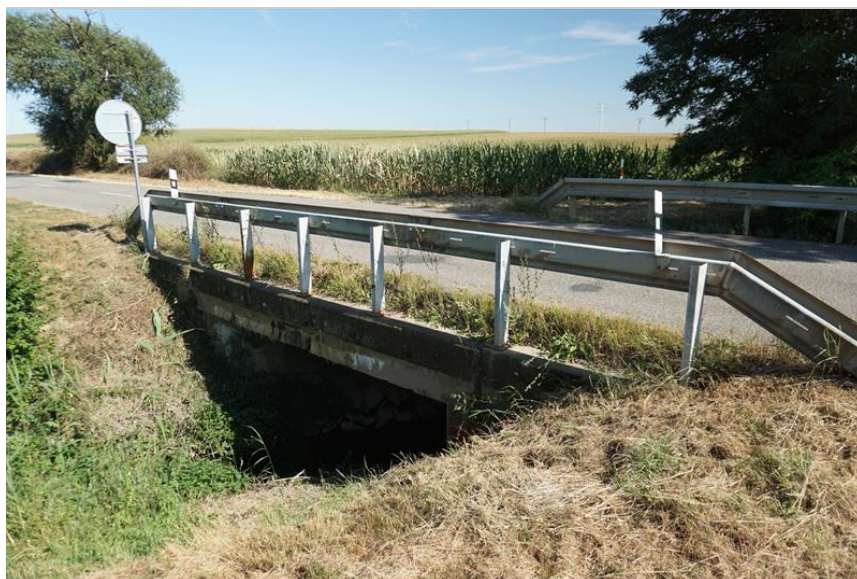
Celkový pohled na pravou stranu mostu.

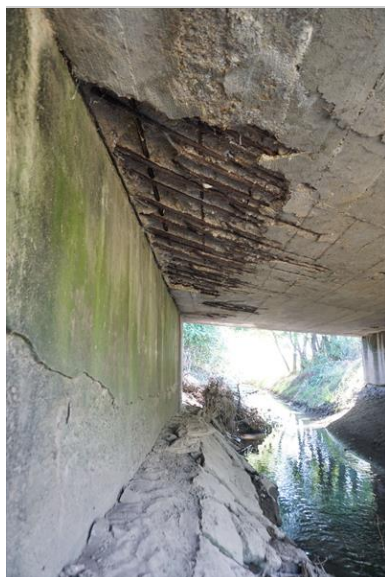
[1.2] 1.2 Mostní podpěry křídla a čelní zdi Dlouhodobé průsaky u obou opěr pod uložením i prostup zemní vlhkosti přes obě opěry i křídla. Paty obou opěr jsou podemleté cca 10 cm. U opěry OP 1 je na obou bocích odprýsknutá omítka, výskyt podélných zvodnělých trhlin s vápennými výluhy. U opěry OP 2 plošně trhliny v omítce.

Pohled na opěru OP1 z pravé strany.

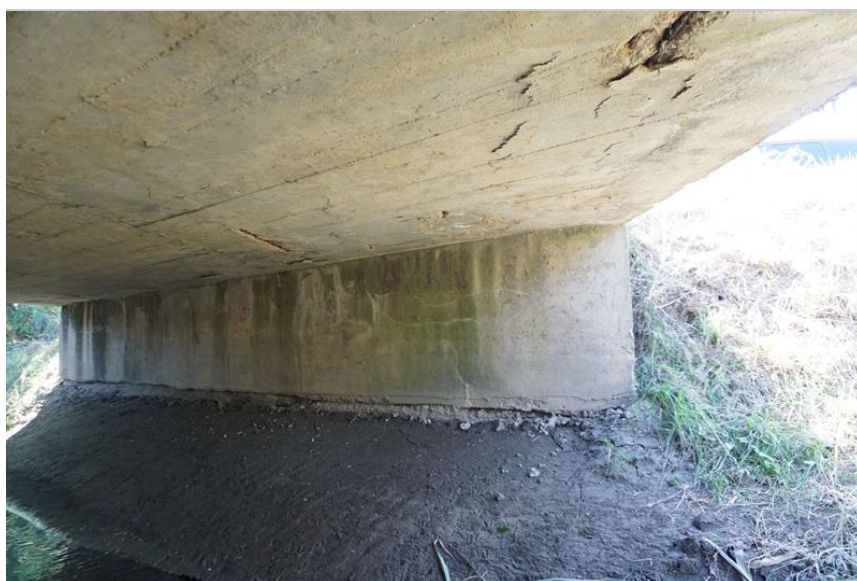
Pohled na opěru OP2 z pravé strany.

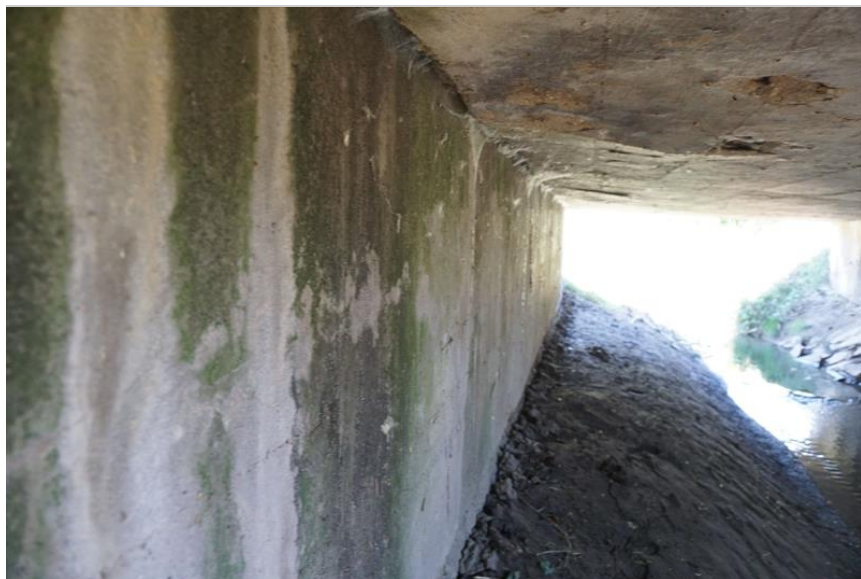
Pohled na opěru OP2 z levé strany.

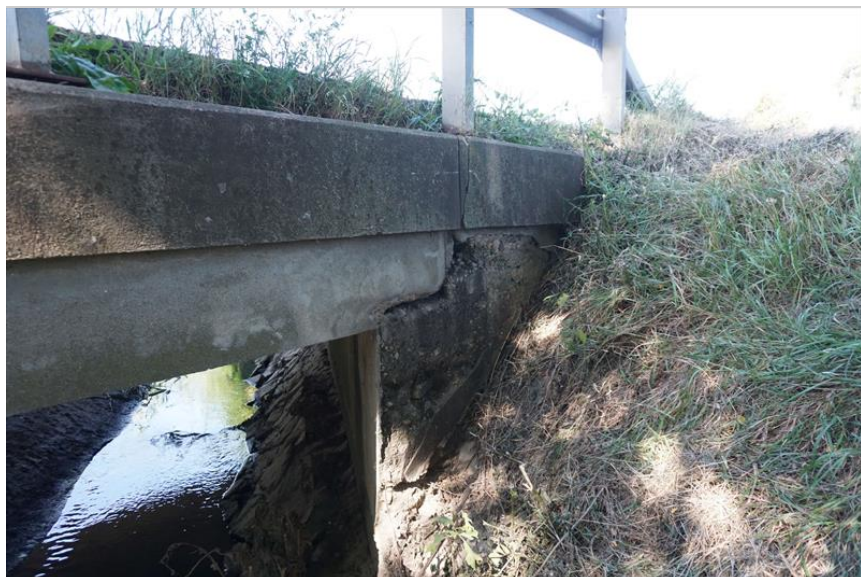
Levé křídlo u opěry OP1.

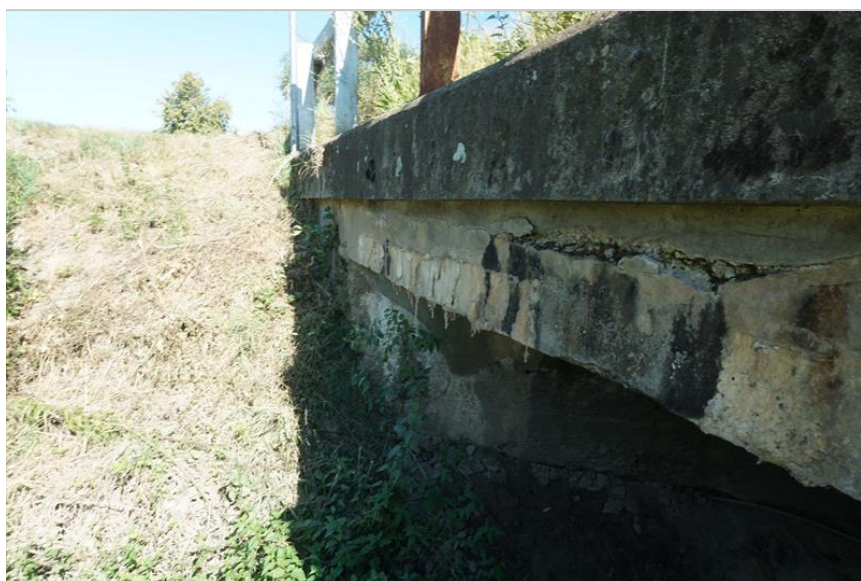
Pravé křídlo u opěry OP1.

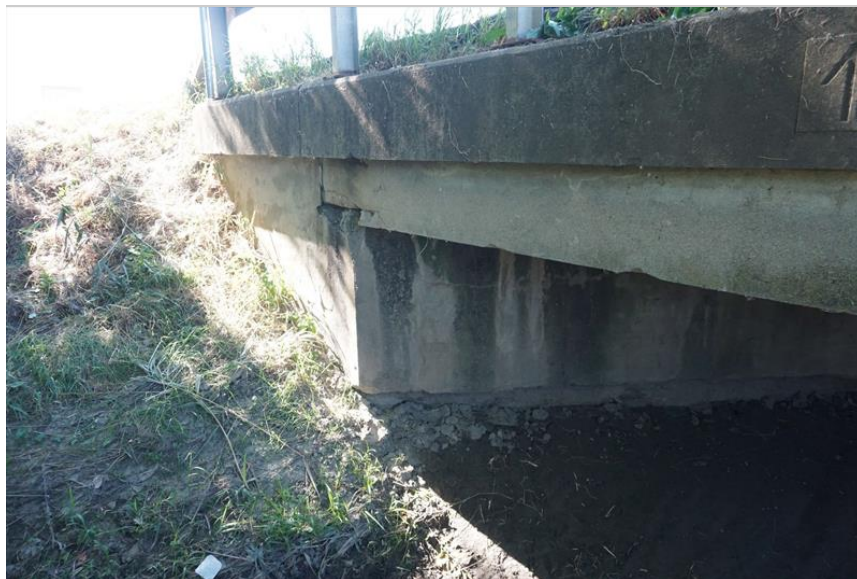
Levé křídlo u opěry OP2.

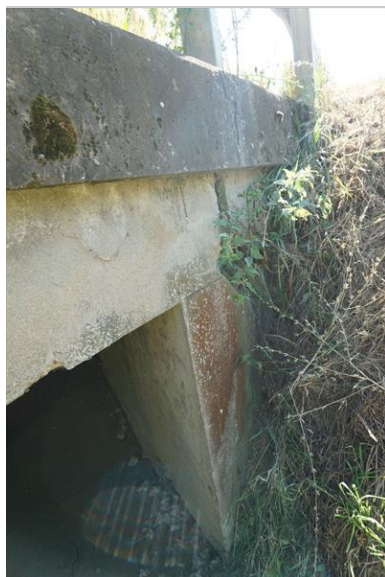
Pravé křídlo u opěry OP2.

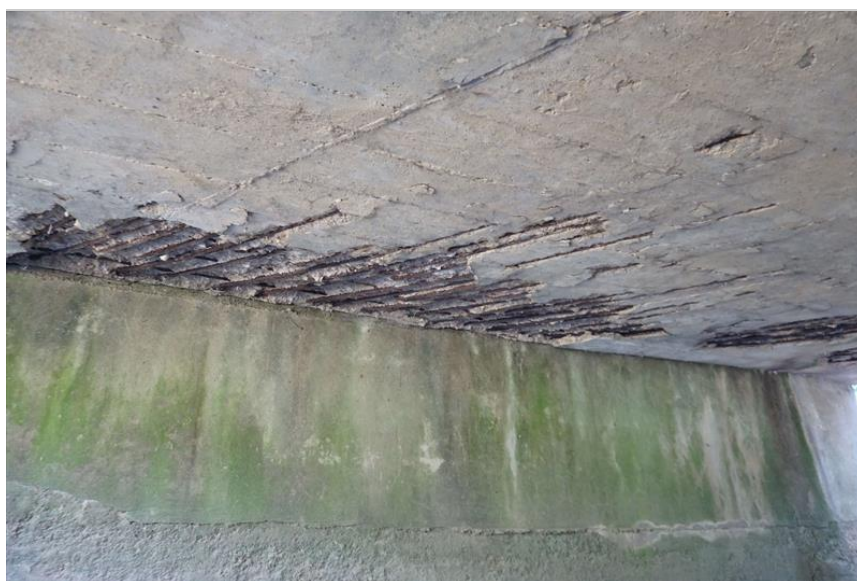
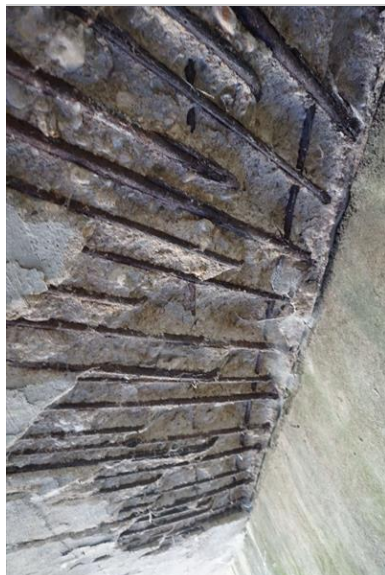
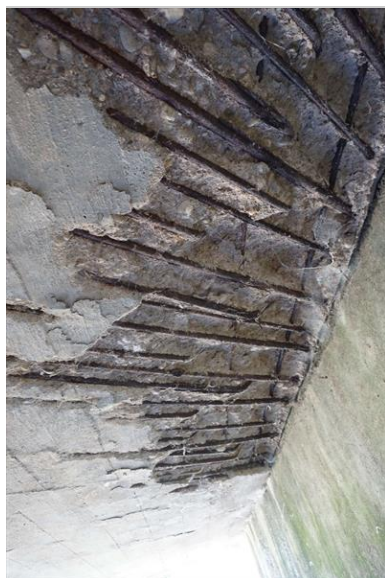
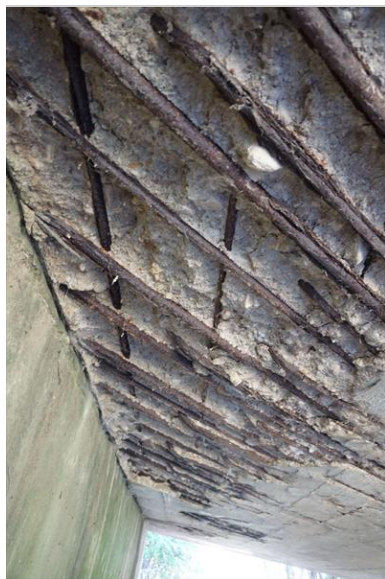
[2.1] 2.1 Nosná konstrukce Celoplošné průsaky vody s výluhy na podhledu železobetonové desky, na velkých plochách odprýsknutí krycích vrstev betonu až na hlavní nosnou výztuž, která značně koroduje. Nejhorší místo je u opěry OP1, beton rozpadlý do hloubky 10 cm. Situace u podhledu u opěry OP1 se významně zhoršila, situace už je Vážná.

Stav nosné konstrukce zhoršen s ohledem na zásadní zhoršení stavu nosné konstrukce u opěry OP1.

Detail pohledu NK u opěry OP1, odpadávající vrstvy betonu až na nosnou výztuž, která koroduje.

[2]	2.1	Nosná konstrukce	S ohledem na stav u opěry OP1 je nutno doplnit provizorní podepření nosné konstrukce.
-----	-----	------------------	---

Lokální opravy poruch nemají smysl. S ohledem na globální stav konstrukce (rozpad opěr a říms, nenormové nevyhovující svodidlo a korozi výztuže nosné konstrukce) doporučujeme začít projektovat nový most odpovídajících parametrů počítající se současným odstraněním stávající konstrukce. Do doby výstavby nového mostu provádět běžnou stavební a nestavební údržbu.

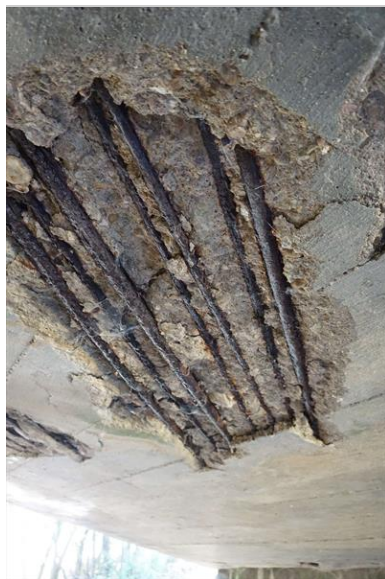
Detail pohledu NK u opěry OP2, odpadávající vrstvy betonu až na nosnou výztuž, která koroduje.

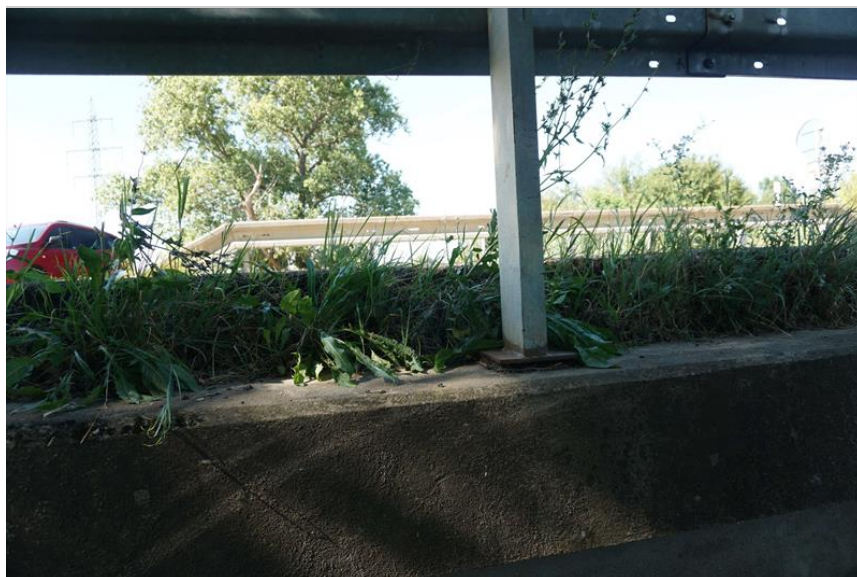
[3.1]	3.1	Vozovka	Vozovka postupně nabalována, nyní je převýšení až 20 cm nad úroveň říms. V pravé části podélná trhlina. V krajnicích souvislé pásy trávy.
[3.2]	3.3	Římsy, obrubníky, zálivky	Lokálně štípnuté hrany říms, místy obnažená korodující výztuž. Podhled říms zvlhlý s mechem a lišejníky.
[3.3]	3.5	Izolační systém NK	Izolace nefunkční, propouští vlhkost na NK.

Boční pohled na převrstvenou vozovku a vyrůstající vegetaci.
