Most 42213-5

Most přes Josefínský potok před Vřesovicemi

HLAVNÍ PROHLÍDKA

Datum provedení prohlídky: 4.7.2024

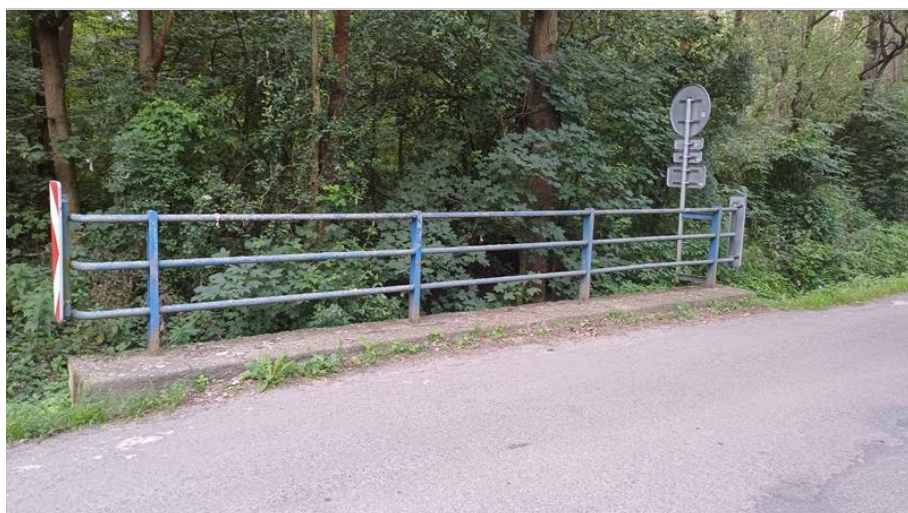
Pohled na levé zábradlí

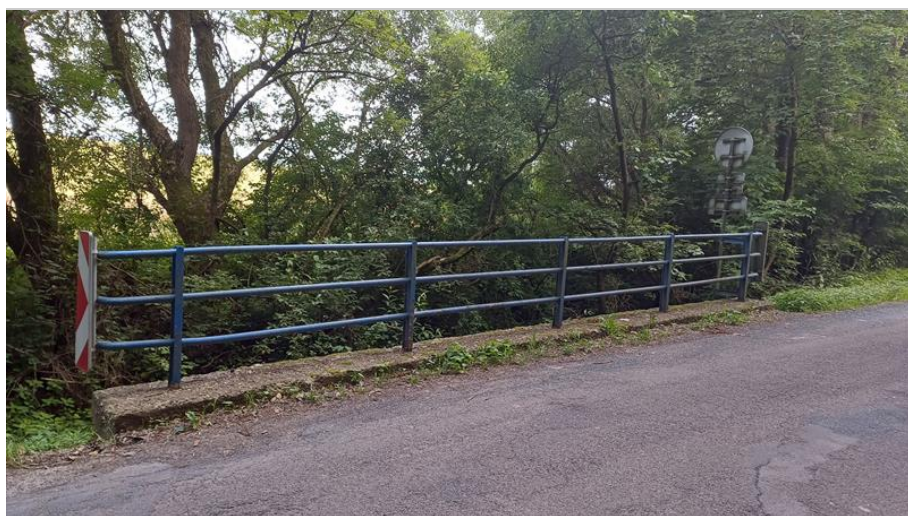
Pohled na pravé zábradlí

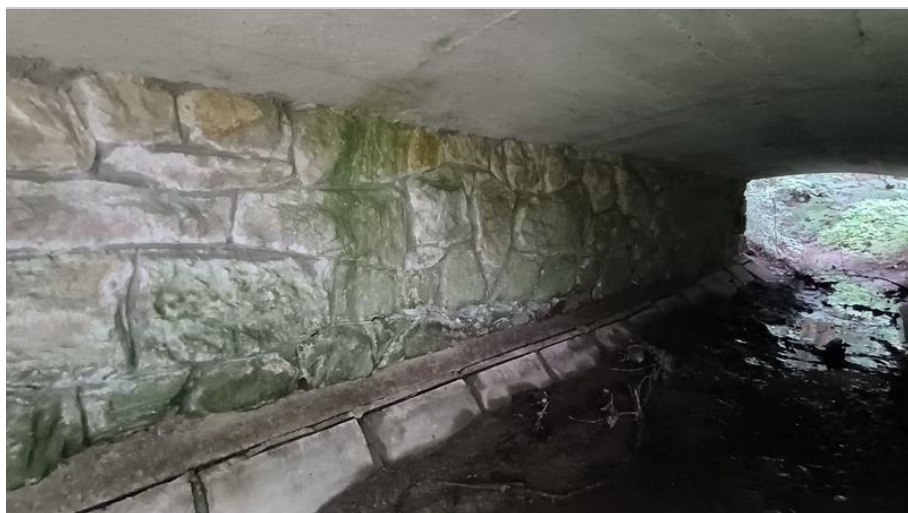
Pohled na opěru OP1 - levá strana

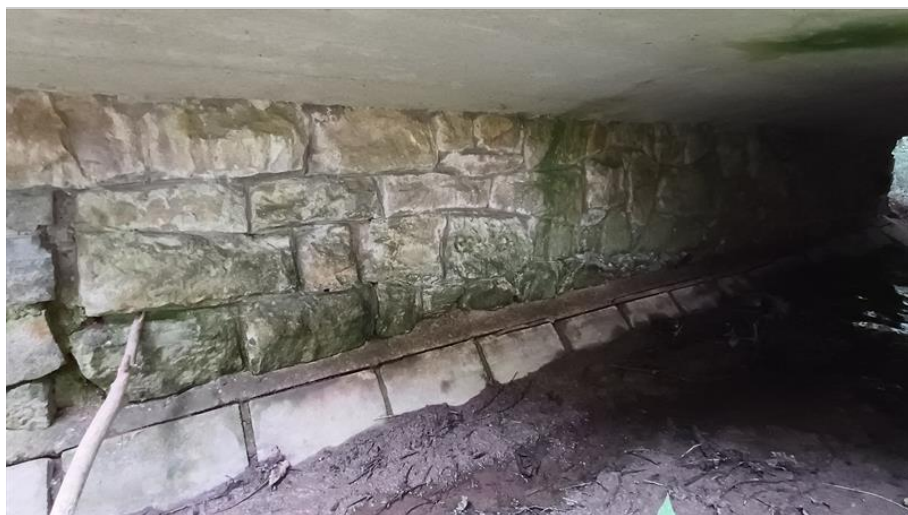
Pohled na opěru OP1 - pravá strana

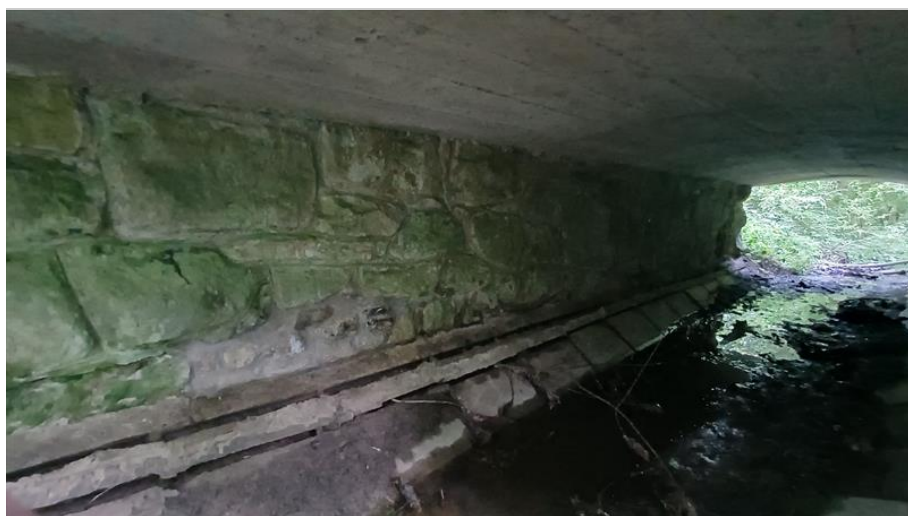
Celkový pohled na opěru OP2

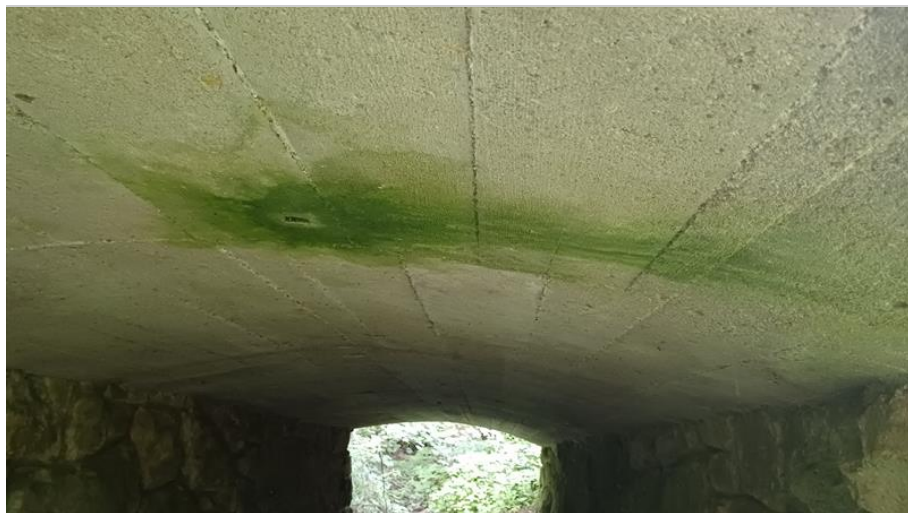
Podhled NK

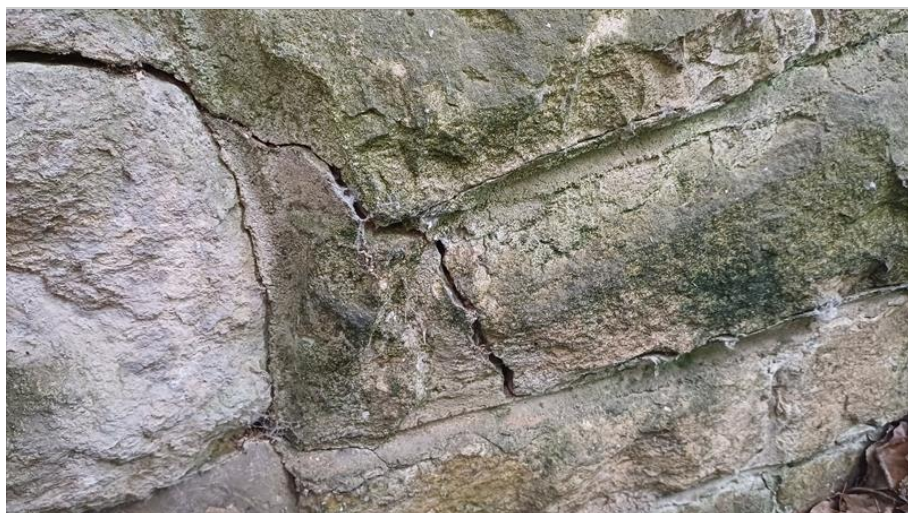
Trhlina v křídle opěry OP1 na levé straně

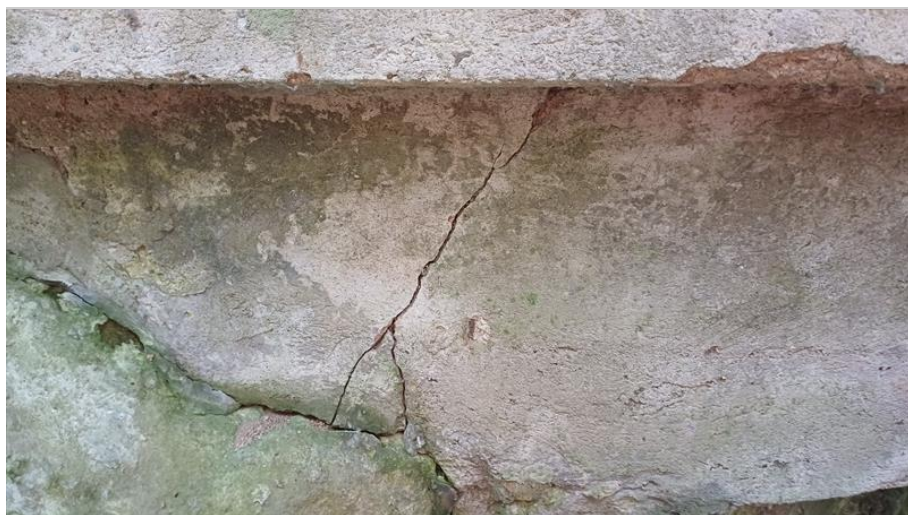
Trhlina na přechodu NK na operu
OP2 vlevo

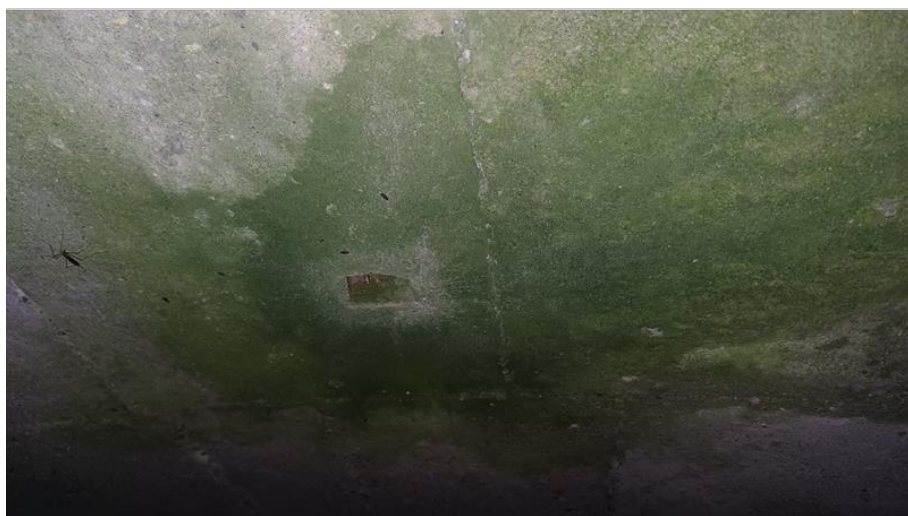
[2.1] 2.1 Nosná konstrukce Lokální stopy po zatékání. U otvoru v podhledu NK dochází k uchycení řas.

Stopy po zavlhnutí na pravé
straně NK

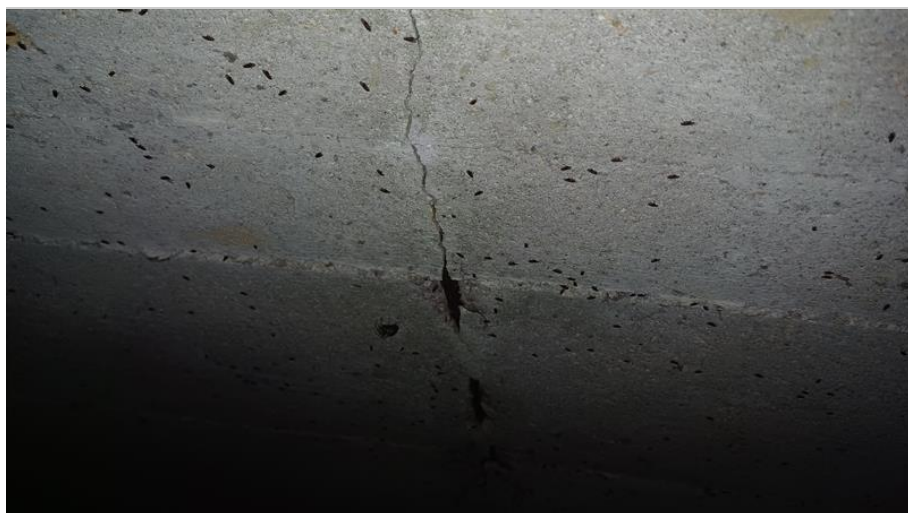
Trhlina na podhledu NK uprostřed

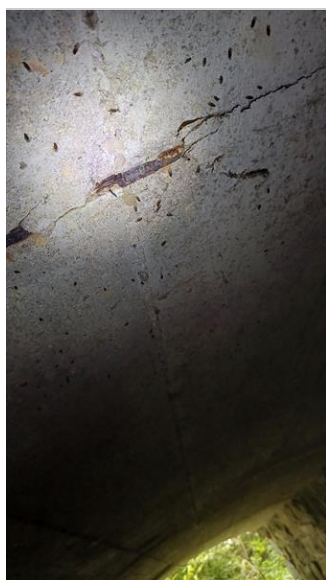
Lokálně obnažena výztuž na podhledu NK

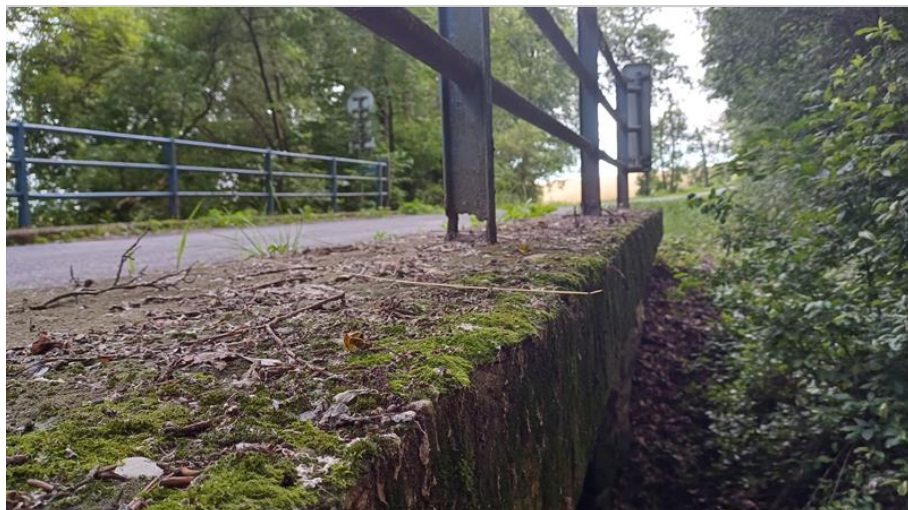
[3.2] 3.3 Římsy, obrubníky, zálivky Povrchy říms plošně (lokálně i hloubkově) zdegradovány. Na pohledových plochách značné uchycení mechů. Hrany říms ulámány. Nenormová výška obruby/římsy u okraje vozovky. Ve spáře mezi římsou a vozovkou uchycena vegetace.

Stav levé římsy

| [6] 2.1 Nosná konstrukce | Výhledově připravit projektovou dokumentaci pro rekonstrukci mostního svršku včetně nové izolace, mostních závěrů, říms a zádržného systému |

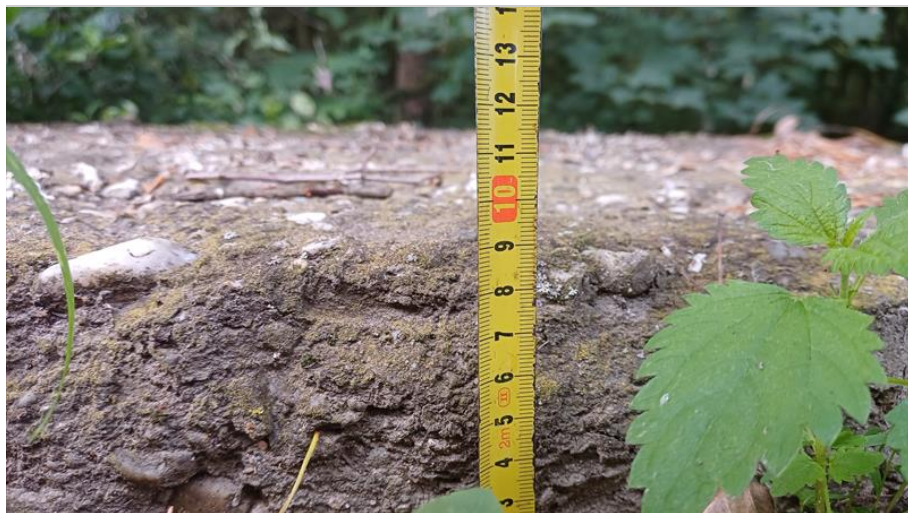
Výška římsy nad vozovkou

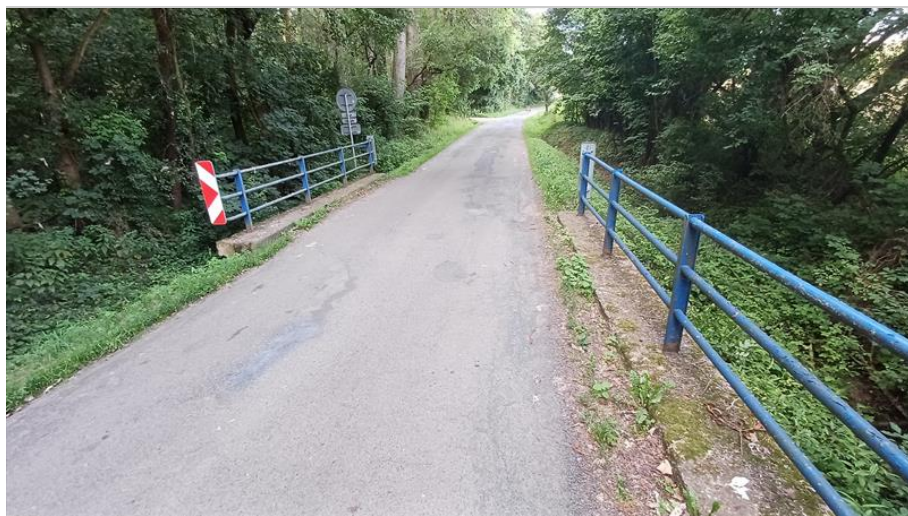
[3.1] 3.1 Vozovka Vozovka je ve špatném stavu. Všesměrné trhlinky, výtlučky a vysprávk. Propady krajnic za konci křídel

Stav vozovky na mostě

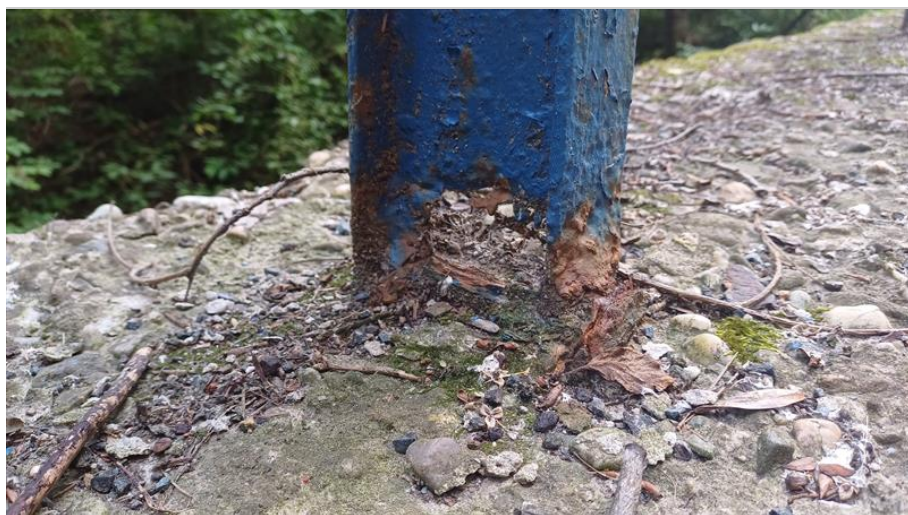
[4.2] 4.2 Zábradlí Zábradlí nesplňuje předepsané normy. Chybí svislá výplň. Má být osazeno zábradelní svodidlo. Zábradlí má oprýskaný nátěr a u lokálně koroduje zejména u paty sloupků. Některé sloupky jsou prokorodovány skrz

Koroze sloupku zábradlí

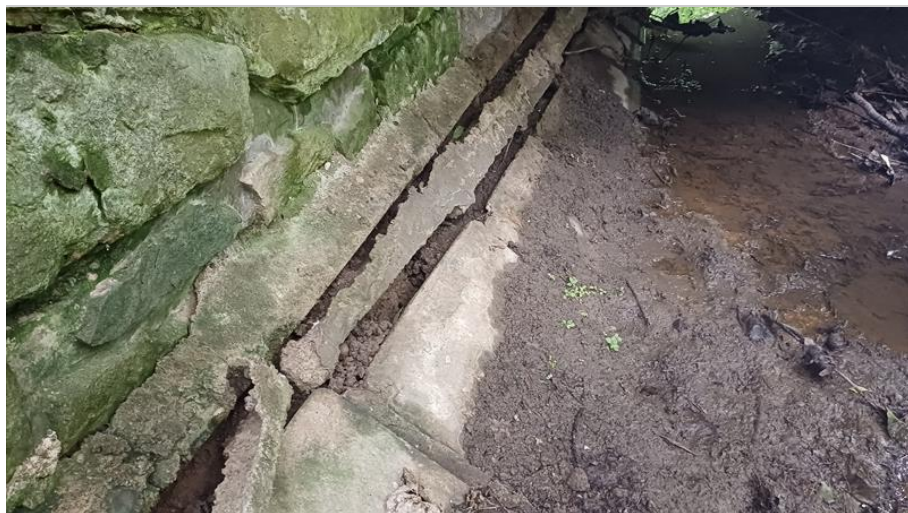
[4.4] 4.6 Území pod mostem a přístup. cesty Opevnění koryta se rozpadá, vydrolené spárování, rozvolněná betonová dlažba. Koryto potoka zaneseno naplaveninami

Stav opevnění paty opěry OP2

| [5] 4.6 Území pod mostem a přístup. cesty | Sanovat opevnění koryta |
