# **Most 393-004**

Most přes Oslavu v Oslavanech

## **MIMOŘÁDNÁ PROHLÍDKA**

Datum provedení prohlídky: 31.7.2024

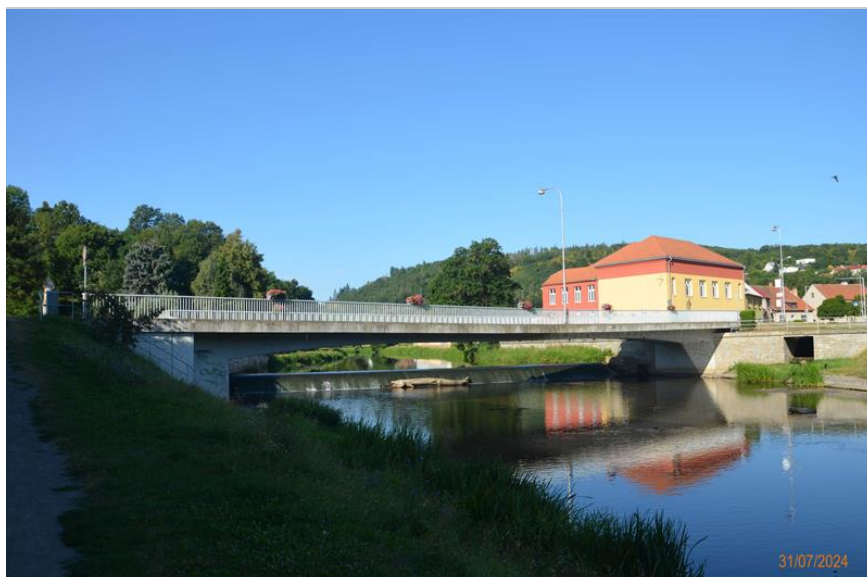
Celkový pohled na most zleva. Povodní strana. Na svislém povrchu řínsy patrné stopy stékání vody. Nosná konstrukce vykazuje trvalou svislou deformaci ve středu rozpětí.

### 2.1 Nosná konstrukce

Most vykazuje trvalou deformaci způsobenou nedodržením výšky nivelety během výstavby.

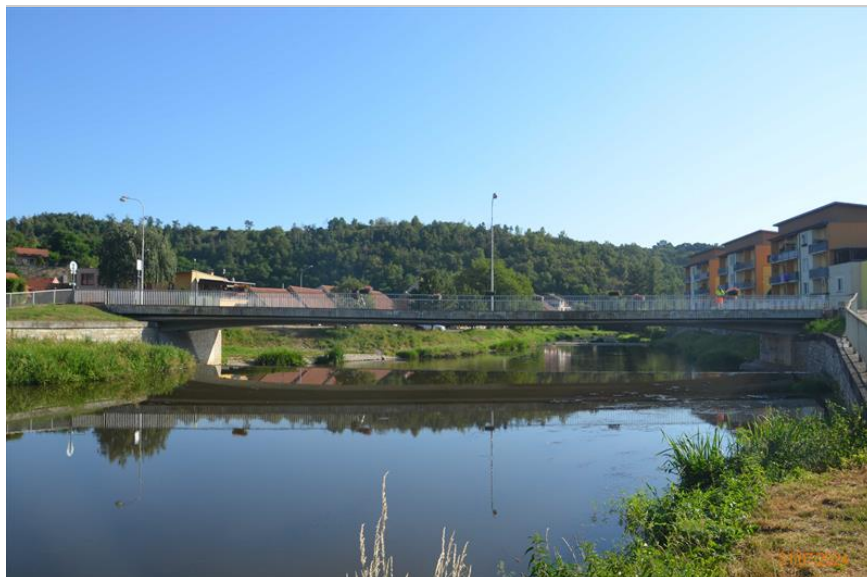
Celkový pohled na most zprava. Návodní strana. Na svislém povrchu římsy patrné stopy stékání vody. Nosná konstrukce vykazuje trvalou svislou deformaci ve středu rozpětí.

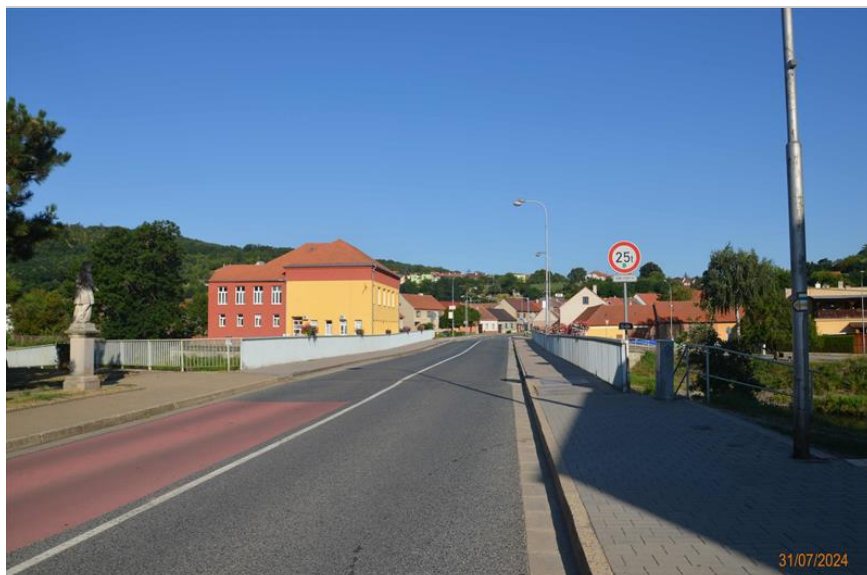
Prostorové uspořádání na mostě - pohled proti směru staničení.

#### 4.3 Dopravní značení, označení objektu

Osazené dopravní značení omezení zatížitelnosti neodpovídá hodnotám stanoveným statickým výpočtem (Mott MacDonald CZ, 09/2024).

| [1] | 4.3 Dopravní značení,<br>označení objektu | Vyměnit dopravní značky omezení zatížitelnosti na $V_n=22t$ a $V_r=58t$ |

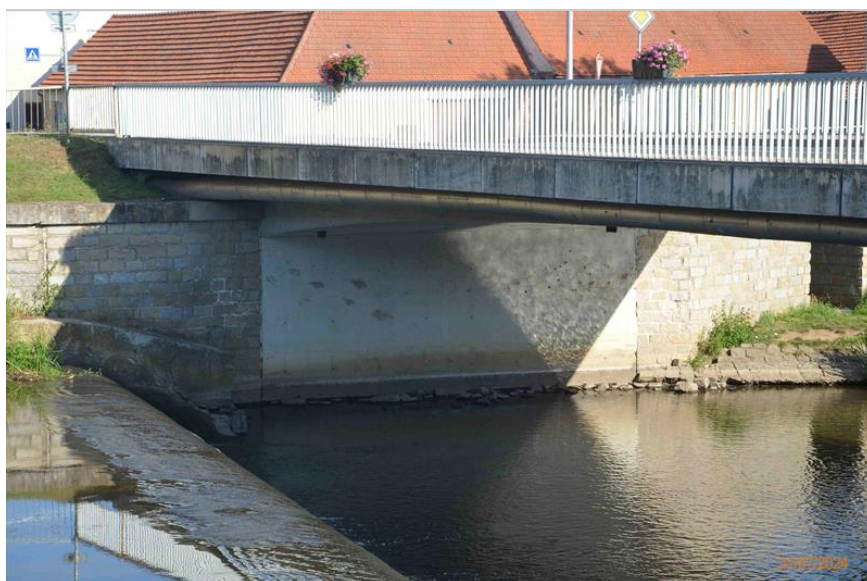
Celkový pohled na stojku rámu na P1 a pravou římsu. Na svislém povrchu římsy patrné stopy stékání vody. Nosná konstrukce vykazuje trvalou svislou deformaci ve středu rozpětí.

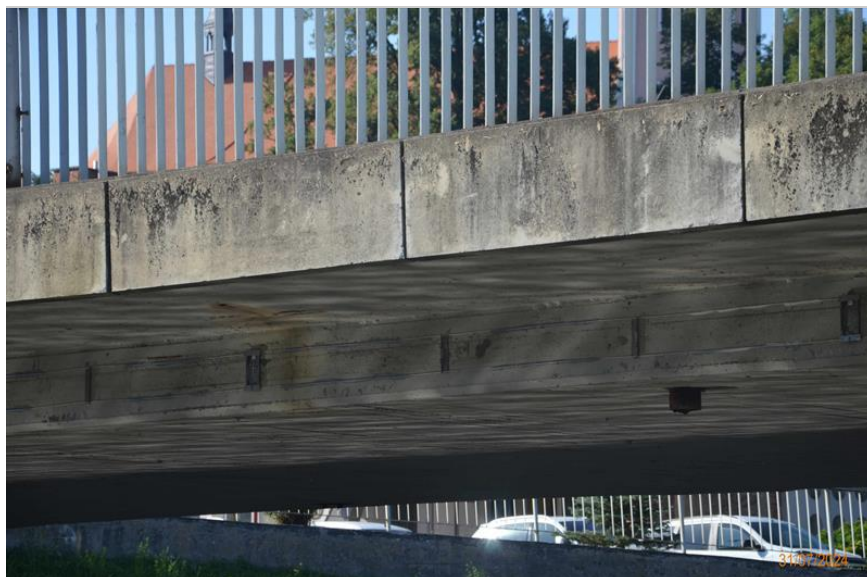
Detailní pohled na povrch levé římsy a podhled konzoly vlevo cca ve středu rozpětí s patrným železitým výluhem a odprýsknutou krycí vrstvou výztuže na podhledu konzoly. Na bočním lici NK nainstalováno zařízení pro dlouhodobé sledování deformace mostu.

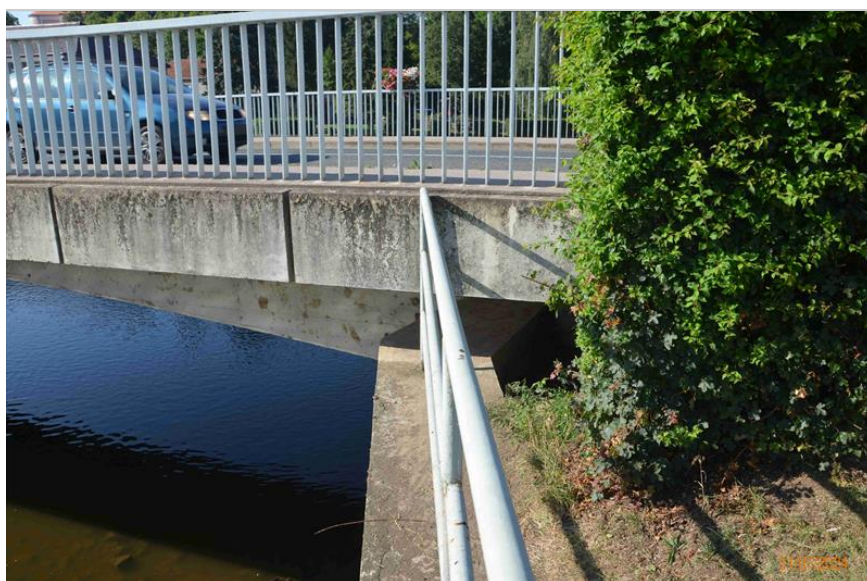
Detail napojení nosné konstrukce na rámovou stojku P1 vlevo. Na svislém povrchu římsy patrné stopy stékání vody.

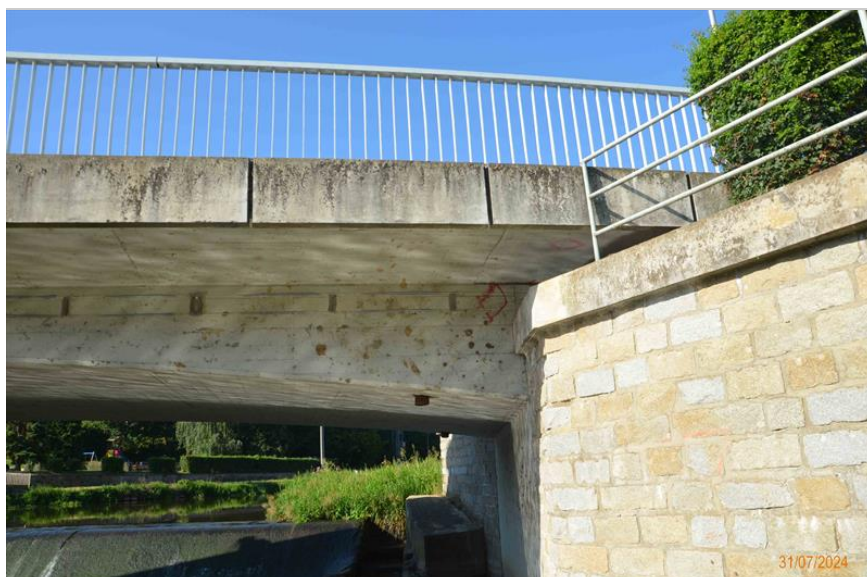
Detail napojení nosné konstrukce na rámovou stojku OP1 vlevo. Svislé svody odvodnění korodují. Koroze doprovázena tvorbou a odlupováním korozních zplodin.

| [5] | 4.8 Odvodnění | Opravit vyústění mostních odvodňovačů na spodním líci nosné konstrukce, zajistit přesah přes spodní líc NK. |

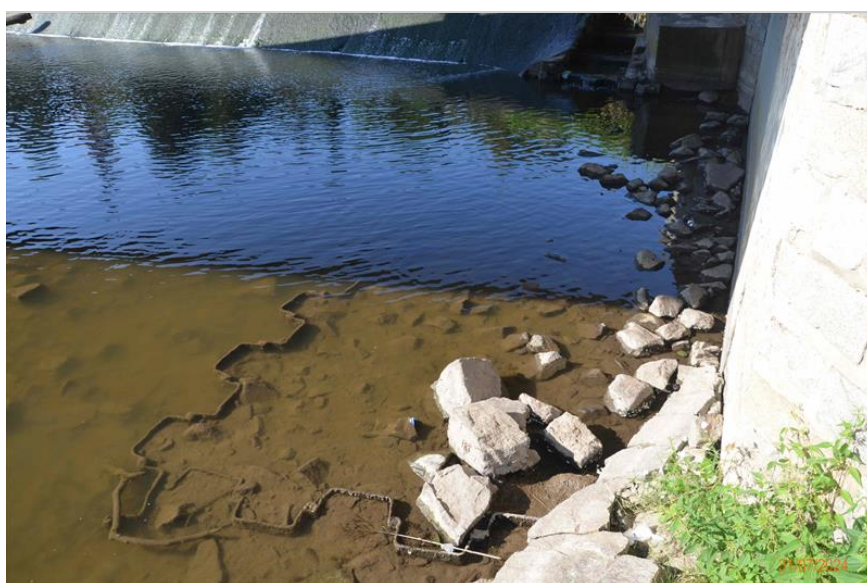
Štětovnice v patě stojky OP1. Kamenný zához částečně chybí.

#### 4.6 Území pod mostem a přístup. cesty

Záhor mezi podpěrou P1 a štětovnicí s rozplaveným záhozem

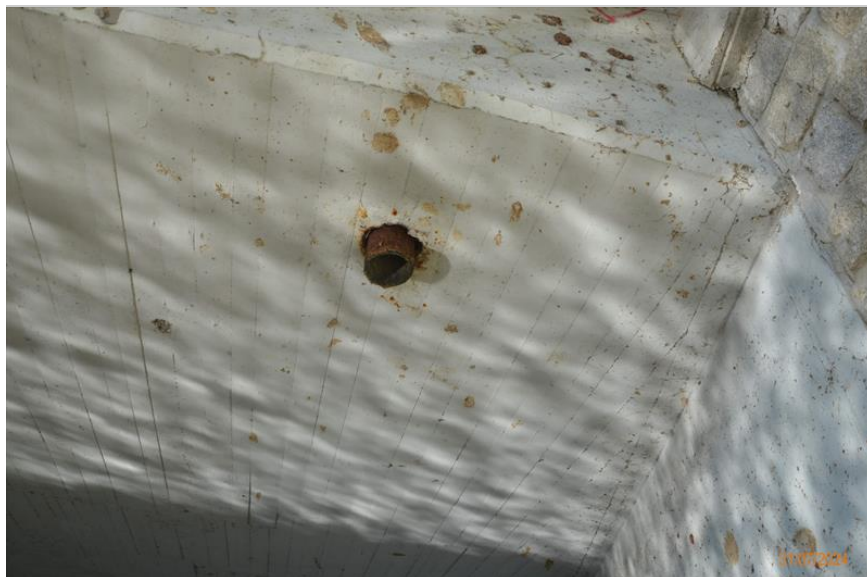
Detail svislého svodu odvodnění u stojky OP1 vlevo. Koroze svodného potrubí, v okolí svodu patrná trhlinka v NK a výluhy rzi.

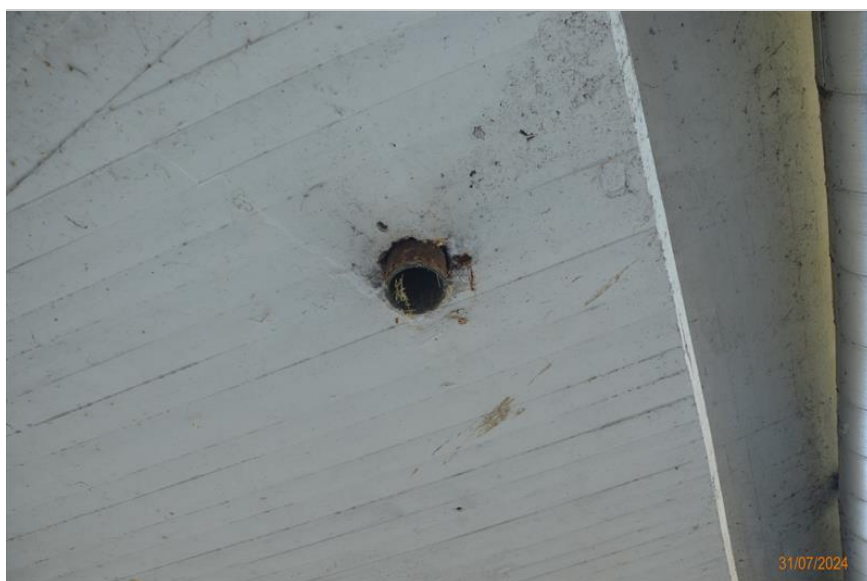
Detail podhledu nosné konstrukce u podpěry OP1 vpravo. Na fotografii patrné štěrkové hnízdo a koroze svislé části svodu.

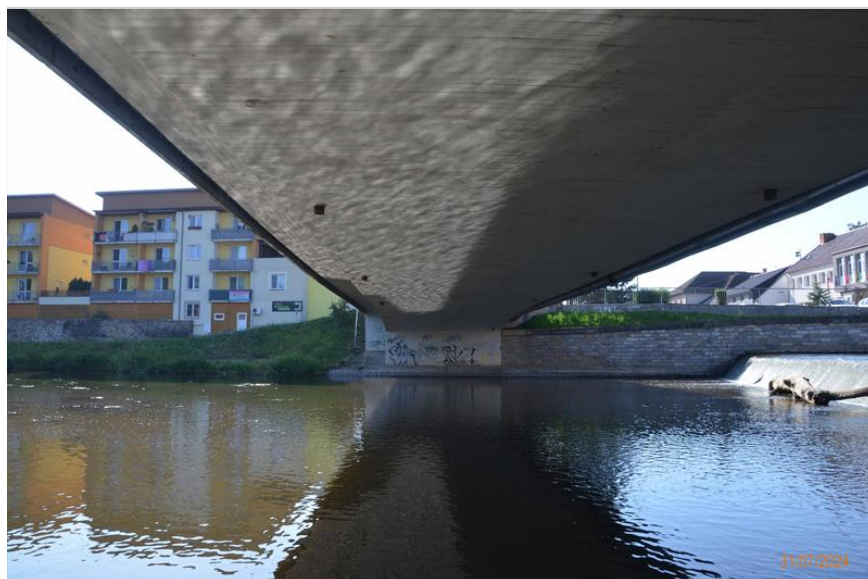
Podhled nosné konstrukce. Pohled po směru staničení. 2 svody odvodnění neprotáženy pod líc NK.

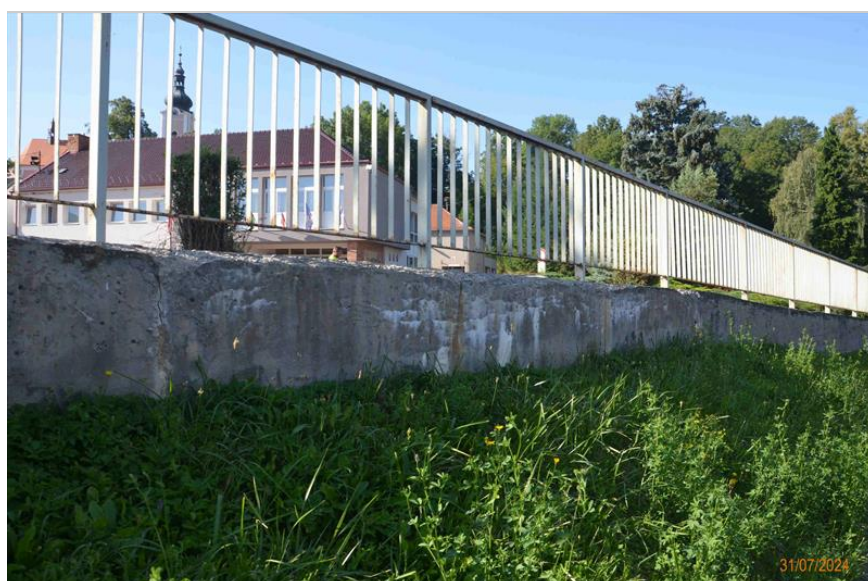
Detail stavu koruny nábrežní zdi vpravo u stojky OP2. V povrchu betonu patrná síť trhlin doprovázená vápennými výluhy a výluhy rzi.

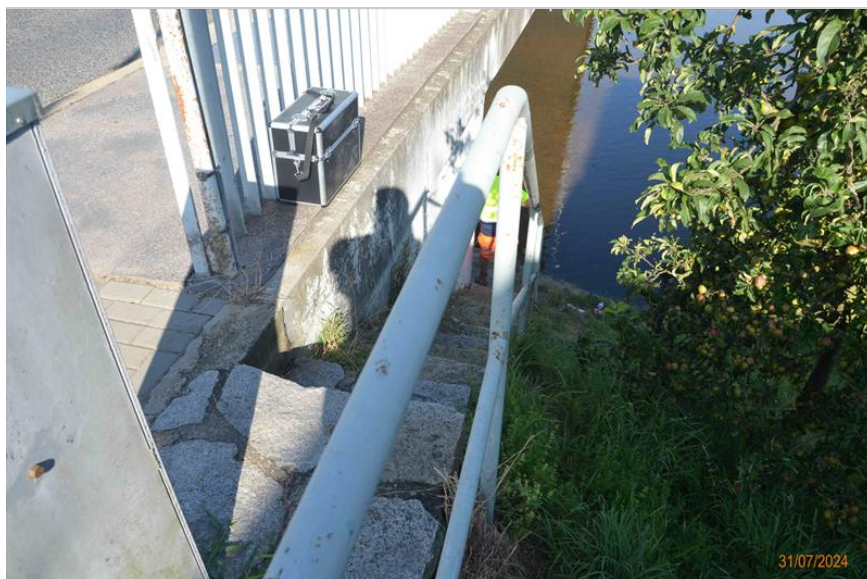
Přístupové kamenné schodiště u podpěry OP2 vlevo. Mezi stupni a křídlem opěry uchycena drobná vegetace.

#### 4.6 Území pod mostem a přístup. cesty

Mezi schodištěm a křídlem podpěry P2 uchycena vegetace.

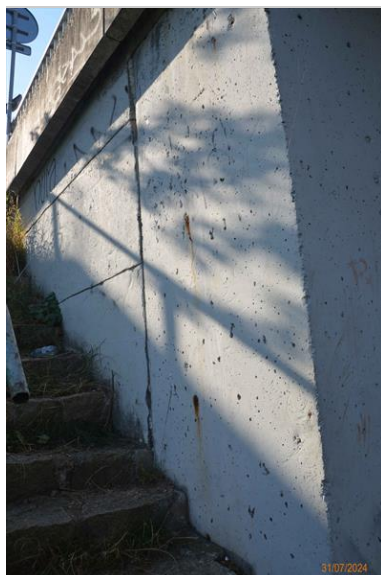
Pohled na levé křídlo navazující na stojku OP2. Lokální výluhy rzi a patrná korodující výztuž. V povrchu betonu větší množství dutin a kaveren.

#### 1.2 Mostní podpěry křídla a čelní zdi

Lokálně patrná obnažená korodující výztuž.

V rámových stojkách větší množství vzduchových pórů.

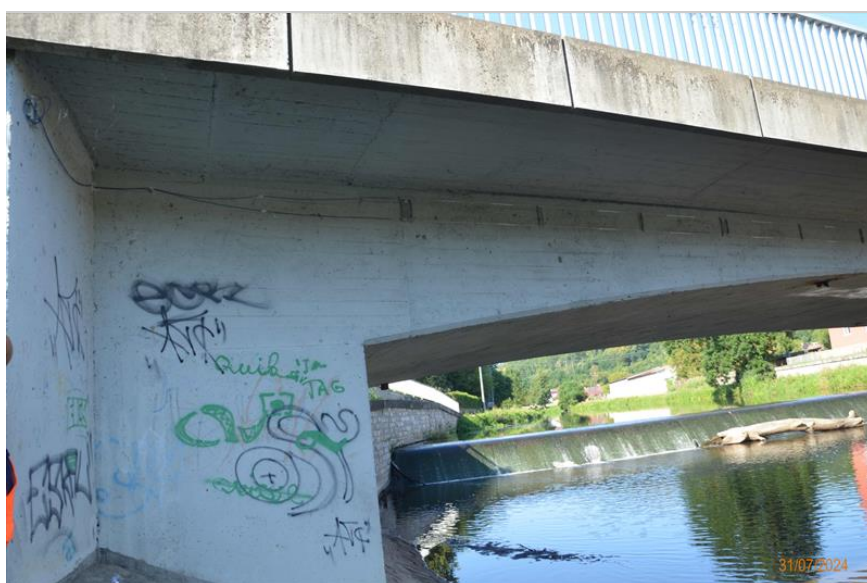
Pohled na stojku OP2 a napojení nosné konstrukce zleva. Na svislém povrchu NK nainstalováno zařízení pro dlouhodobé sledování mostu. Svodné potrubí vlevo odrezlé u spodního líce NK.

#### 4.8 Odvodnění

Vpusti odvodňovačů: jsou zanesené, některé i zarostlé travou. U 4. odvodňovače vpravo a 5. odvodňovače vlevo odkorodované svislé části svodů pod lícem NK. Ostatní přesahy přes spodní líc nosné konstrukce odkorodované jen na svých koncích.

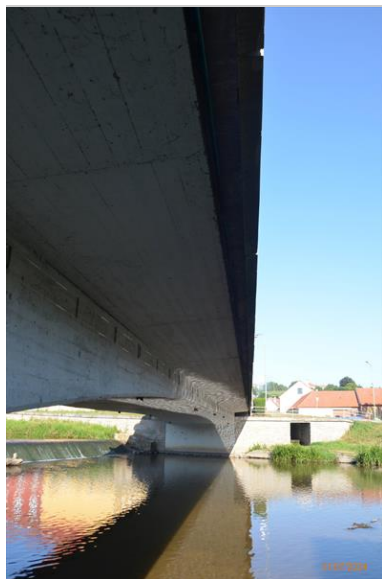
Podhled levé konzoly proti směru staničení. Pod lícními prefabrikáty lokální stopy zatékání. Mostní odvodňovač vlevo před stojkou OP2 přesahuje přes líc NK jen minimálně.

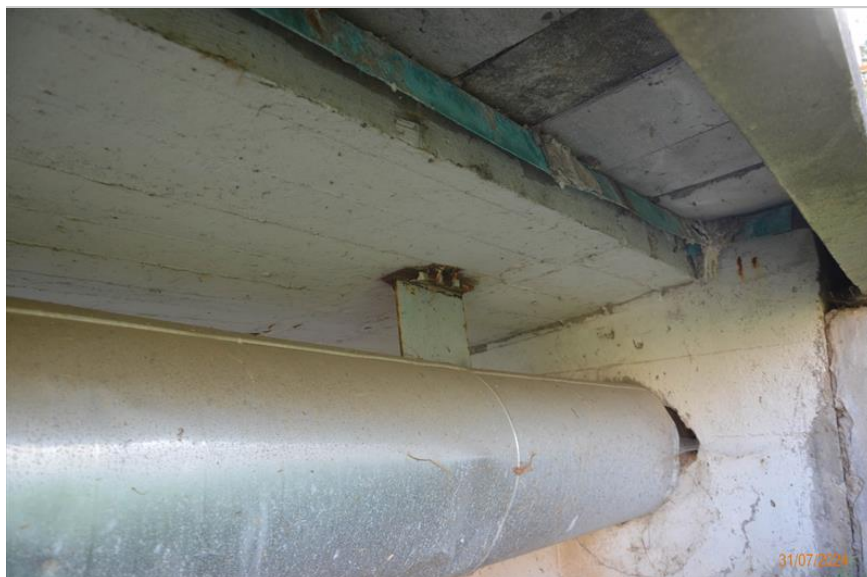
Detail ukončení parovodu v místě stojky OP2 vpravo. V horní části křídla a na spodním lici konzoly lokálně patrná korodující výztuž s nulovým krytím. Pod bedněním římsy patrné vápenné výluhy s tvorbou krápníčků. PKO zavěšení parovodu poškozeno, dochází ke korozi základního materiálu.

#### 1.2 Mostní podpěry křídla a čelní zdi

Lokálně patrná obnažená korodující výztuž.

#### 4.7 Cizí zařízení

Lokální koroze kotev parovodu vpravo.

#### 2.1 Nosná konstrukce

Lokální stopy koroze výztuže s nulovým

krytím

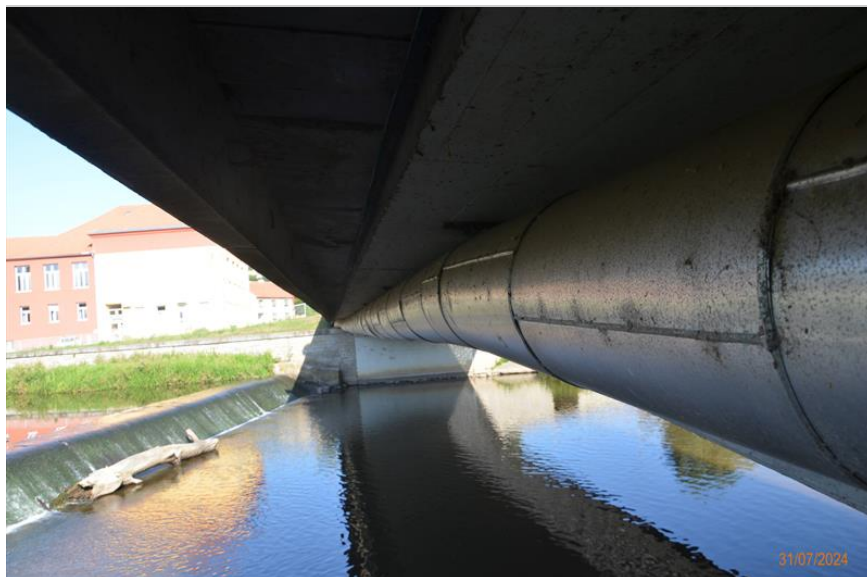
Podhled pravé konzoly proti směru staničení. Ztracené bednění římsy lokálně poškozené.

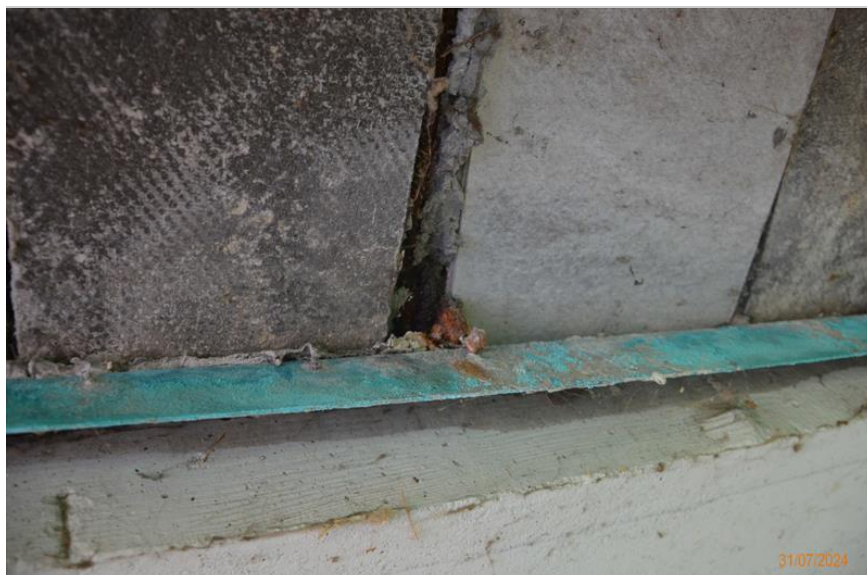
Mezi bednicími deskami lokálně patrná korodující výztuž.

#### 2.1 Nosná konstrukce

Lokální stopy koroze výztuže s nulovým krytím

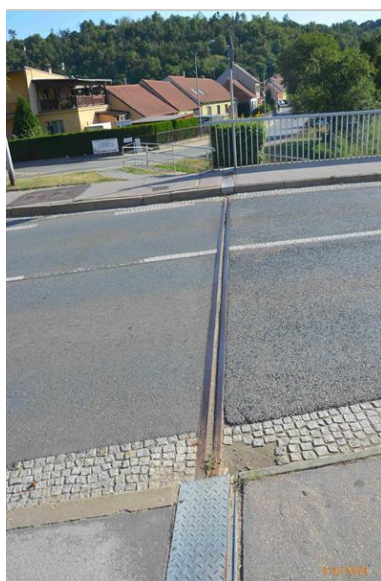
Celkový pohled na mostní závěr nad stojkou OP1 zprava. V závěru uchycena drobná vegetace. Krycí plechy v chodnicích korodují. Ocelové profily lokálně korodují. Základňa odvodňovacího proužku vpravo poškozena.

#### 4.8 Odvodnění

Lokálně poškozené odvodňovací proužky zejména v oblasti mostních závěrů.

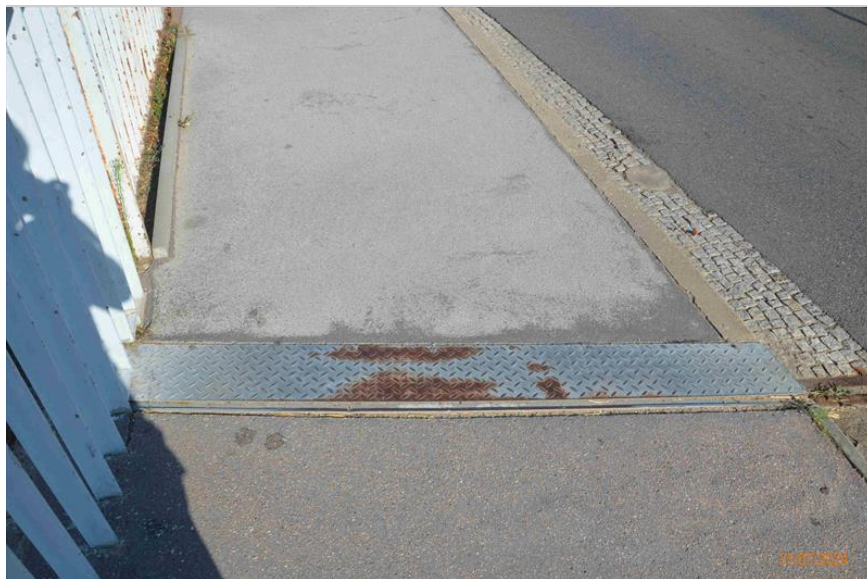
Pohled na krycí plech mostního závěru na stojce OP1 vpravo. Lokální koroze krycího plechu, mezi chodníky a závěrem nevyplněná spára. Obdobný stav a rozsah pro všechny plechy.

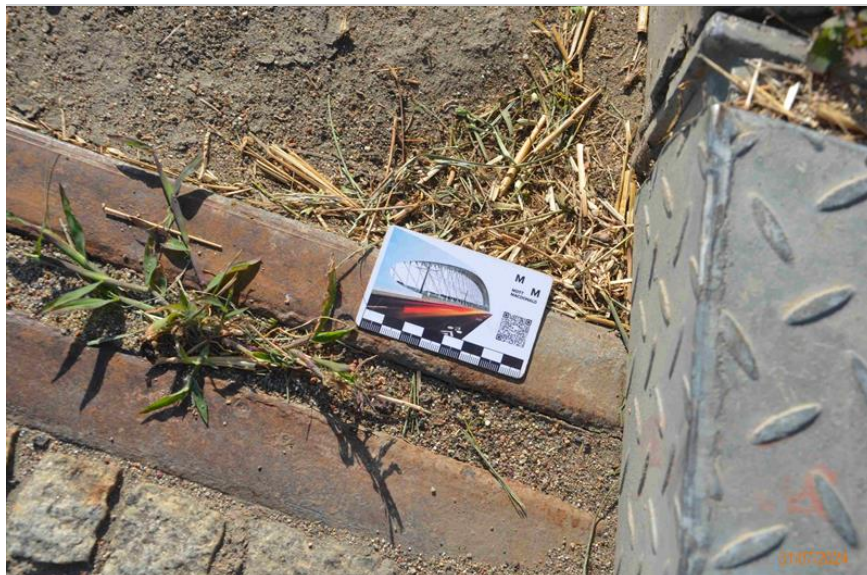
Detailní pohled na korozní stav mostního závěru ve vozovce u chodníku vpravo nad podpěrou OP1.

### 2.3 Mostní závěry

Lokální koroze ocelových částí mostních závěrů ve vozovce i na chodnících.

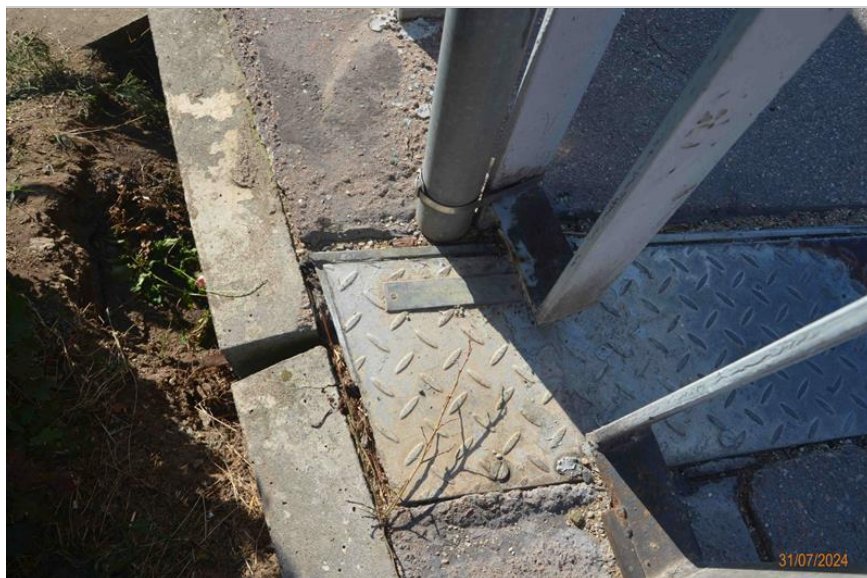
Detail stavu ukončení závěru a výrobního štítku nad podpěrou OP1 vlevo. Ve spárách uhyhcena drobná vegetace.

| [3] | 3.3 Římsy, obrubníky, zálivky | Vyčistit spáry ve vozovce a chodnicích a provést jejich přetěsnění. |

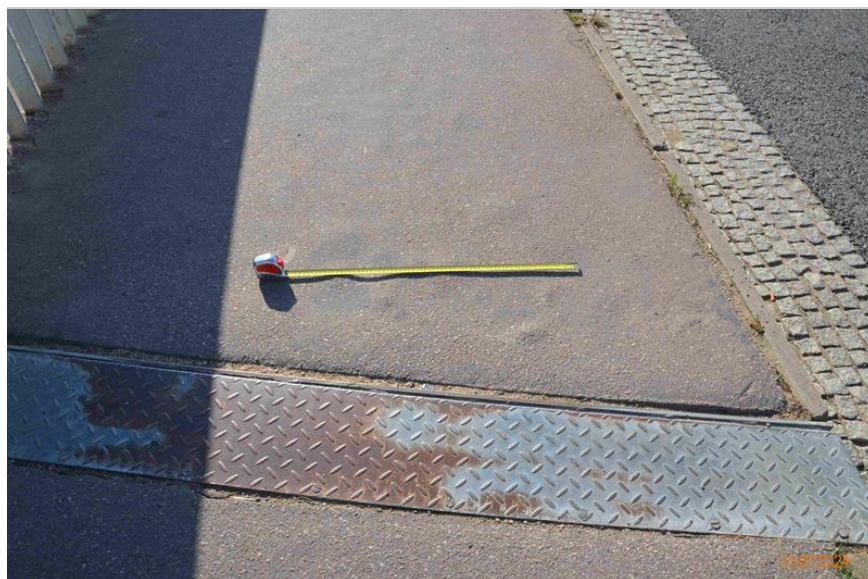
Stav chodníku vlevo u podpěry OP1. Lokální koroze krycího plechu, v povrchu chodníku u závěru patrné lokální nerovnosti. Ve spáře mezi chodníkem a obrubníkem uchycená drobná vegetace, spáry nevyplněny tmelem. Lokální deformace chodníku.

### 2.3 Mostní závěry

Lokální koroze ocelových částí mostních závěrů ve vozovce i na chodnících.

### 3.2 Chodníky

V povrchu chodníku patrné nerovnosti

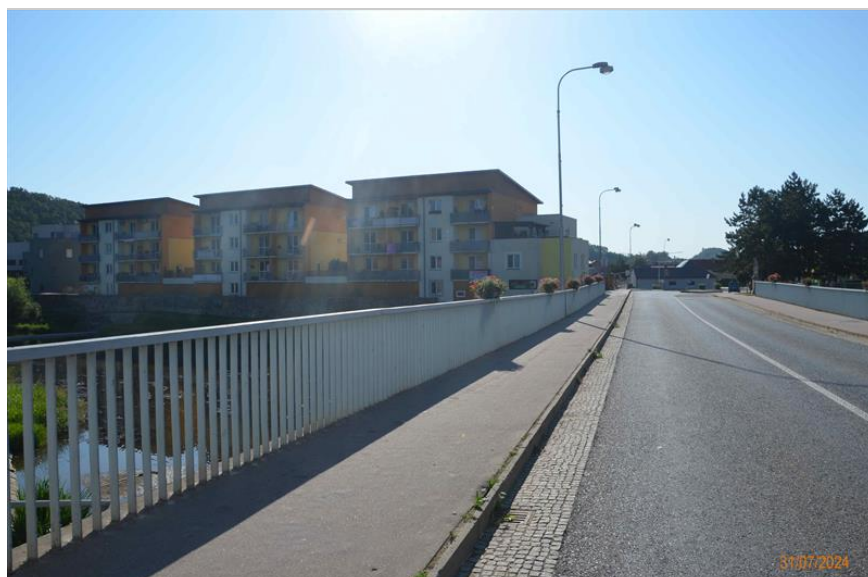
Celkový pohled po směru staničení na levý chodník. Ve spárách a v místě mostních odvodňovačů uchycená drobná vegetace, spáry nevyplněny tmelem

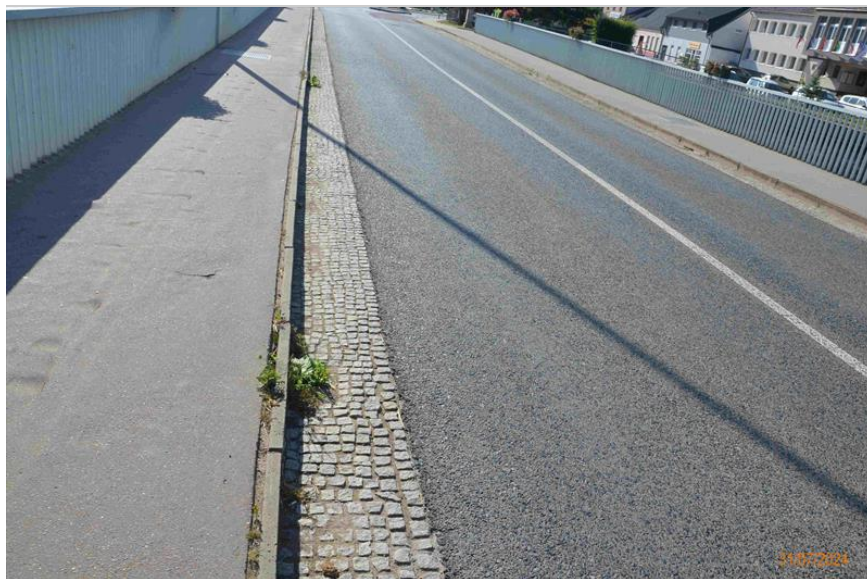
Detailní pohled na stav spáry mezi chodníkem a obrubníkem v místě mostního odvodňovače vlevo na mostě. Ve spárách a v místě mostních odvodňovačů uchycena drobná vegetace, spáry nevyplněny tmelem. V chodníku síť otevřených (nevyplněných) trhlin a poškození povrchu chodníku.

#### 4.8 Odvodnění

Vpusti odvodňovačů: jsou zanesené, některé i zarostlé travou. U 4. odvodňovače vpravo a 5. odvodňovače vlevo odkorodované svislé části svodů pod lícem NK. Ostatní přesahy přes spodní líc nosné konstrukce odkorodované jen na svých koncích.

#### 3.3 Římsy, obrubníky, zálivky

Ve spárách vozovky a chodníků uchycena drobná vegetace. Spáry nevyplněny zálivkou / tmelem

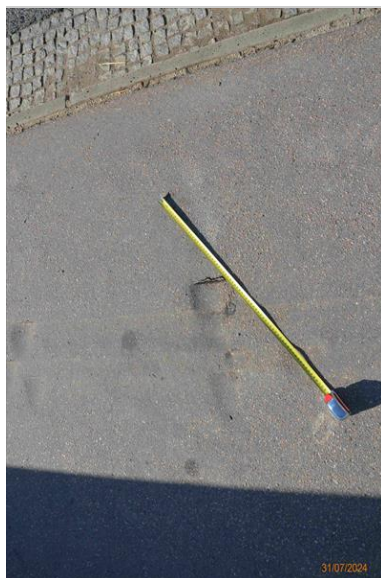
Detailní pohled na typické poškození povrchu chodníku vlevo na mostě.

#### 3.2 Chodníky

V povrchu chodníku patrné nerovnosti

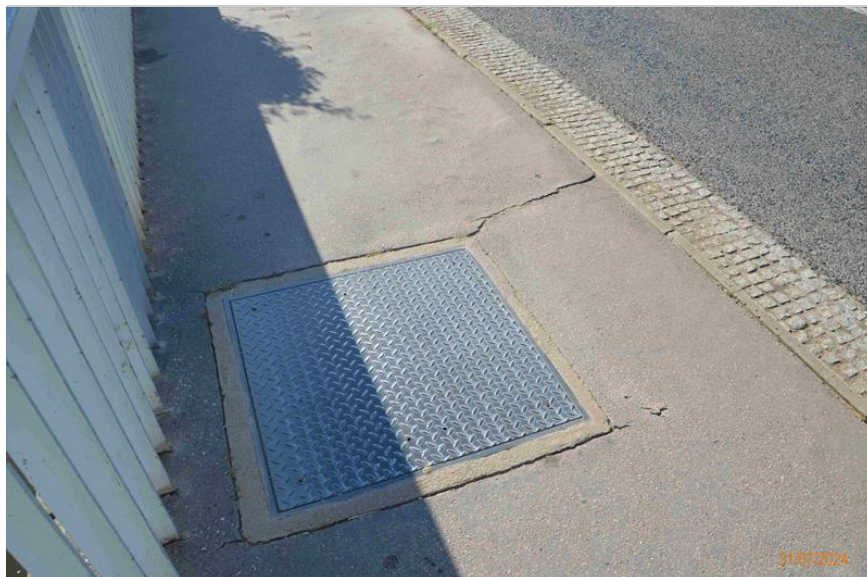
Kabelová šachta v levém chodníku cca uprostřed rozpětí. V povrchu chodníku otevřené trhliny.

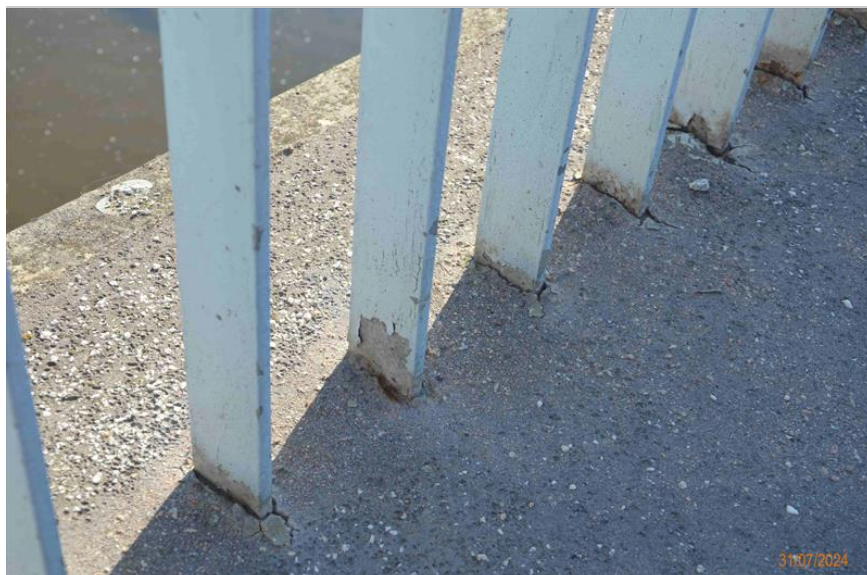
Detail stavu zábradlí v místě vetknutí do povrchu chodníku. Odlupující se PKO svislic s lokální korozi základního materiálu.

#### **4.2 Zábradlí**

Koroze svislic zábradlí v místě vetknutí do povrchu chodníku.

| [6] | 4.2 Zábradlí | Připravit a realizovat opravu PKO ocelového zábradlí. |

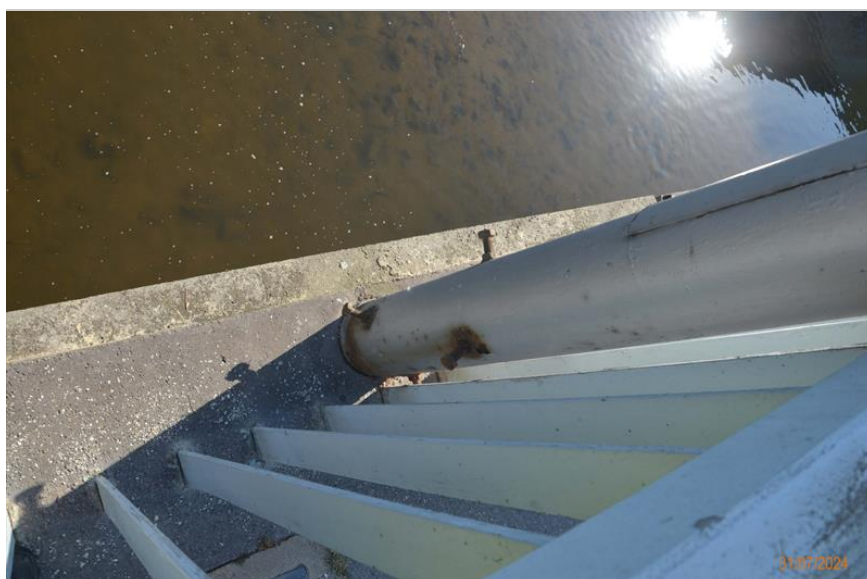
Detailní pohled na patu sloupu VO chodníku vlevo. Koroze paty sloupu VO.

#### **4.7 Cizí zařízení**

Koroze paty sloupu veřejného osvětlení.

| [4] | 4.7 Cizí zařízení | Informovat vlastníka sloupu VO o jeho stavu. |

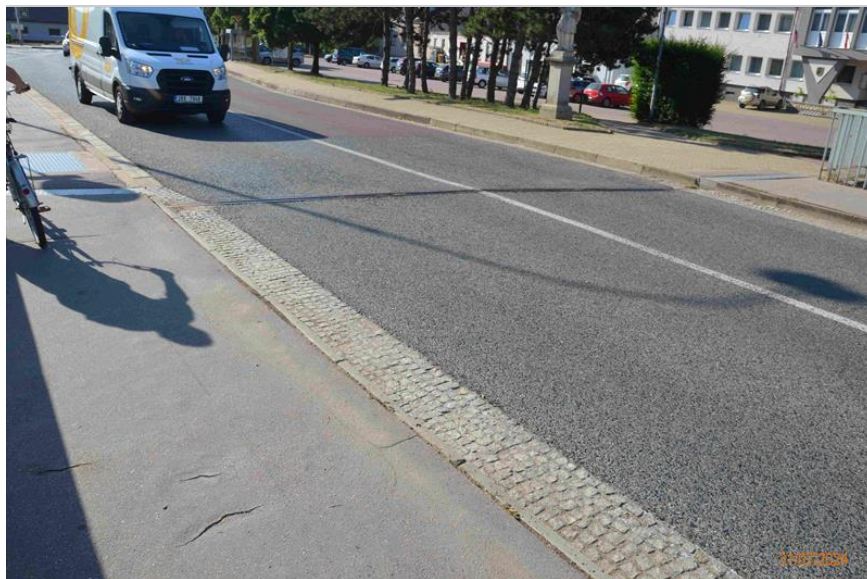
Pohled na stav vozovky a levého chodníku před podpěrou OP2. V povrchu chodníku otevřené trhliny. Ve spárách uchycena drobná vegetace.

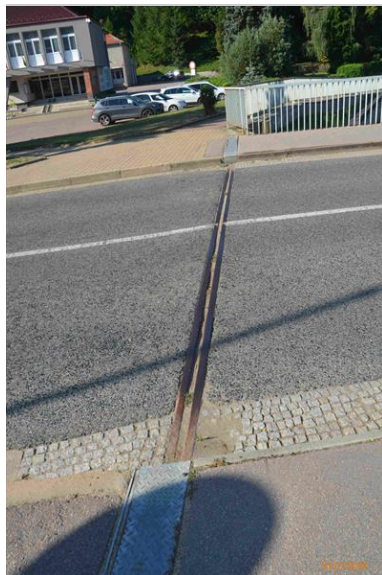
Celkový pohled na mostní závěr nad stojkou OP2 zleva. V závěru uchycena drobná vegetace. Ocelové profily ve vozovce lokálně korodují. Ve vozovce na předpolí mostu otevřená trhlina rovnoběžná s mostním závěrem

| [2] | 3.1 Vozovka | Provést těsnění trhliny ve vozovce podél mostního závěru na opěře OP2. |

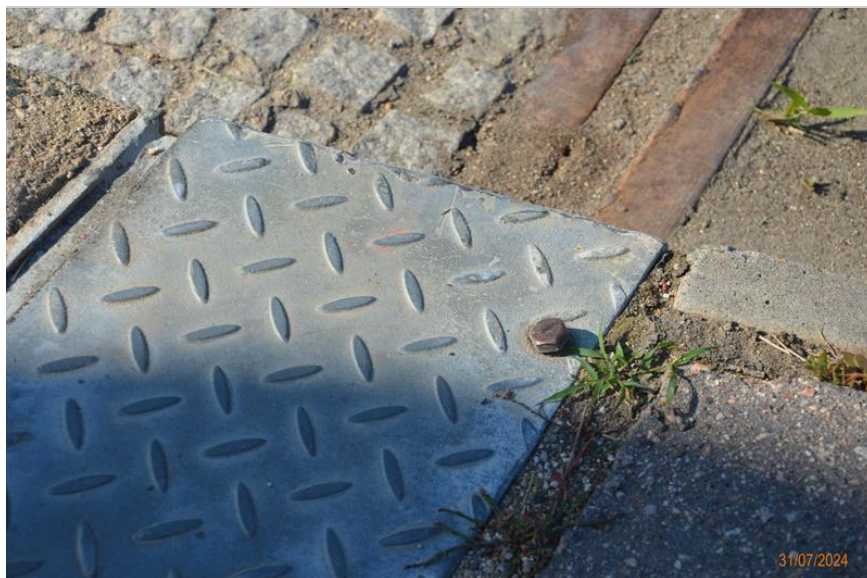
Pohled na krycí plech mostního závěru na stojce OP2 vlevo. Lokální koroze krycího plechu, mezi chodníky a závěrem nevyplněná spára s uchycenou drobnou vegetací.

### 2.3 Mostní závěry

Lokální koroze ocelových částí mostních závěrů ve vozovce i na chodnicích.

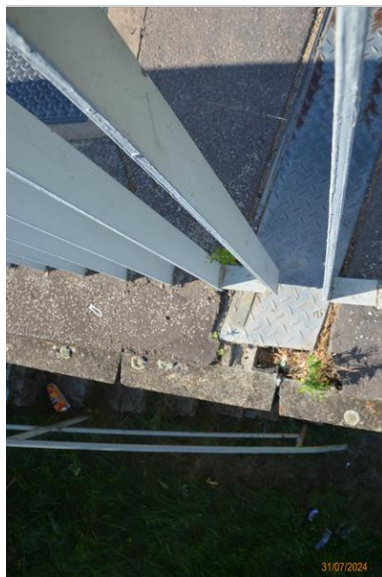
Detail stavu ukončení závěru a výrobního štítu nad podpěrou OP2 vlevo. Ve spárách uhyčena drobná vegetace.

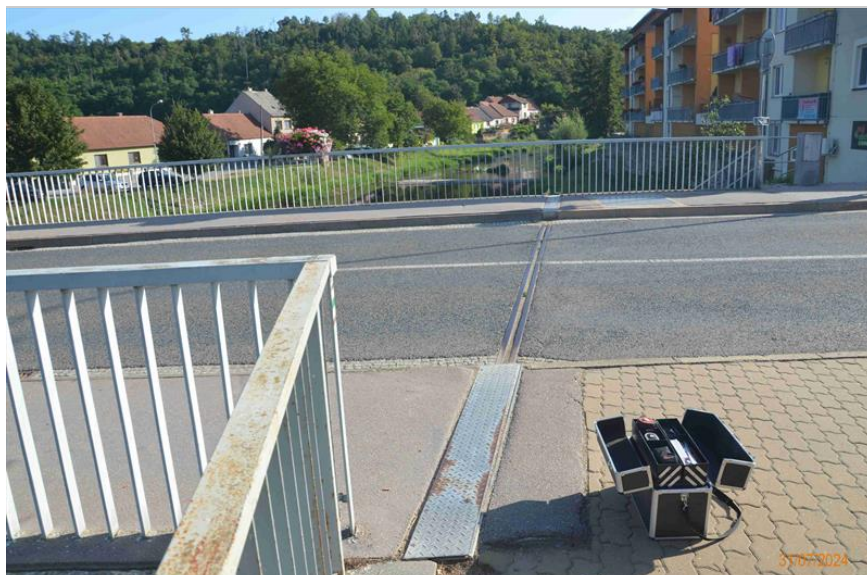
Celkový pohled na mostní závěr nad stojkou OP2 zprava. V závěru uchycena drobná vegetace. Ocelové profily lokálně korodují. Dlažba chodníku u MZ vpravo na OP2 propadlá.

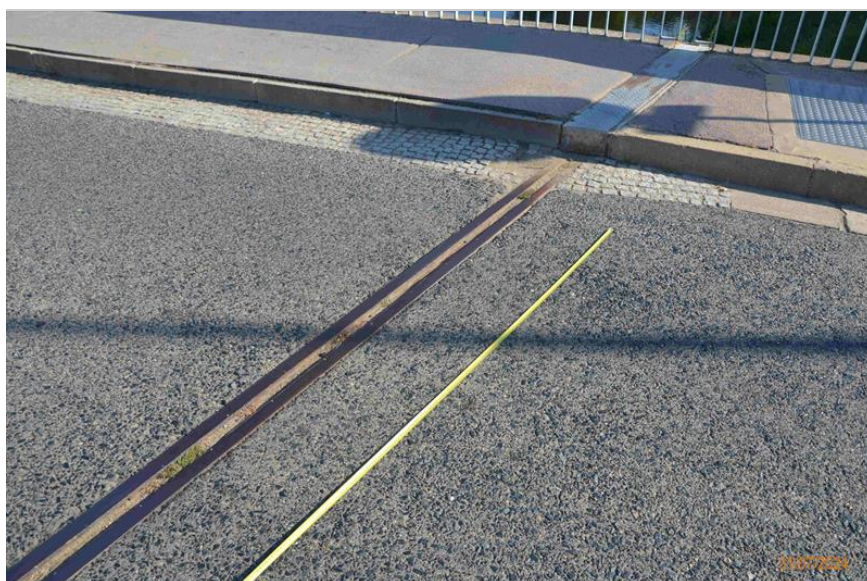
Detailní pohled na stav vozovky v předpolí mostu u podpěry OP2. Ve vozovce v předpolí mostu otevřená trhlina rovnoběžná s mostním závěrem

### 3.1 Vozovka

Ve vozovce v přechodové oblasti u OP2 trhlina rovnoběžná s mostním závěrem

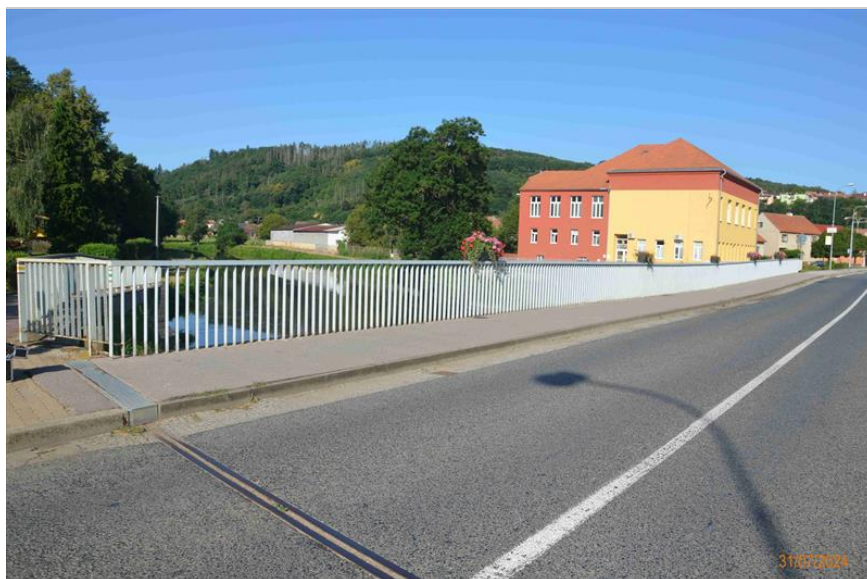
Celkový pohled proti směru staničení na pravý chodník. Ve spárách a v místě mostních odvodňovačů uchycená drobná vegetace, spáry nevyplněny tmelem. V tvaru chodníku patrný výškový tvar nosné konstrukce.

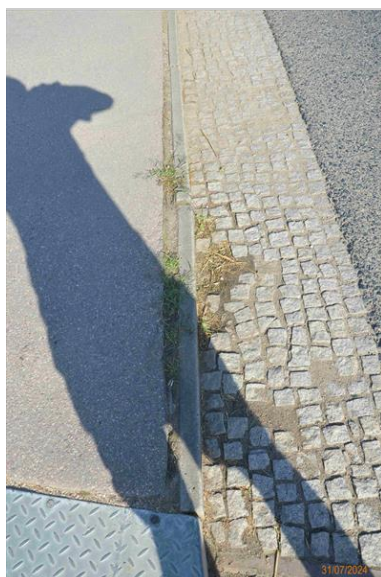
Základna odvodňovacího proužku vpravo před podpěrou OP2 poškozena.

#### 4.8 Odvodnění

Lokálně poškozené odvodňovací proužky zejména v oblasti mostních závěrů.

#### 3.3 Římsy, obrubníky, zálivky

Ve spárách vozovky a chodníků uchycena drobná vegetace. Spáry nevyplněny zálivkou / tmelem

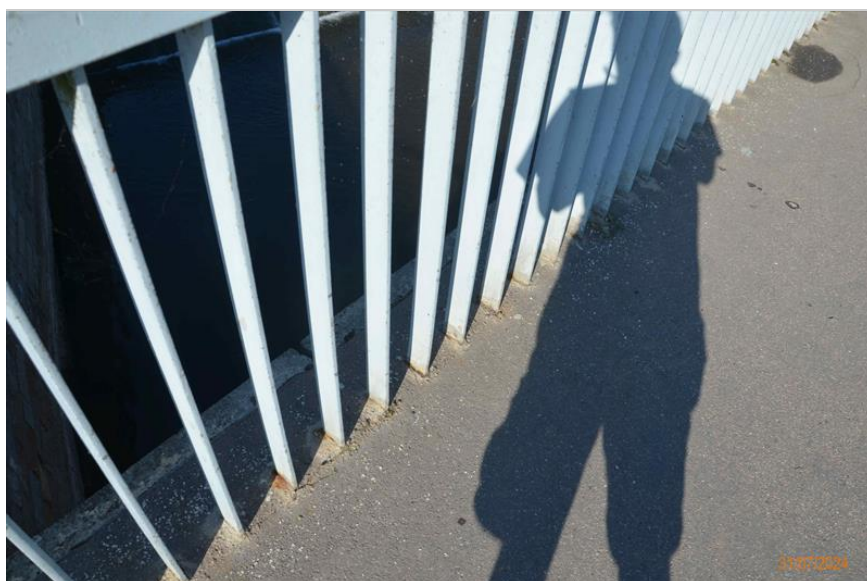
Pohled na bezsloupkové zábradlí vpravo na mostě. Lokální poškození PKO a koroze základního materiálu v místě vetknutí do římsy.

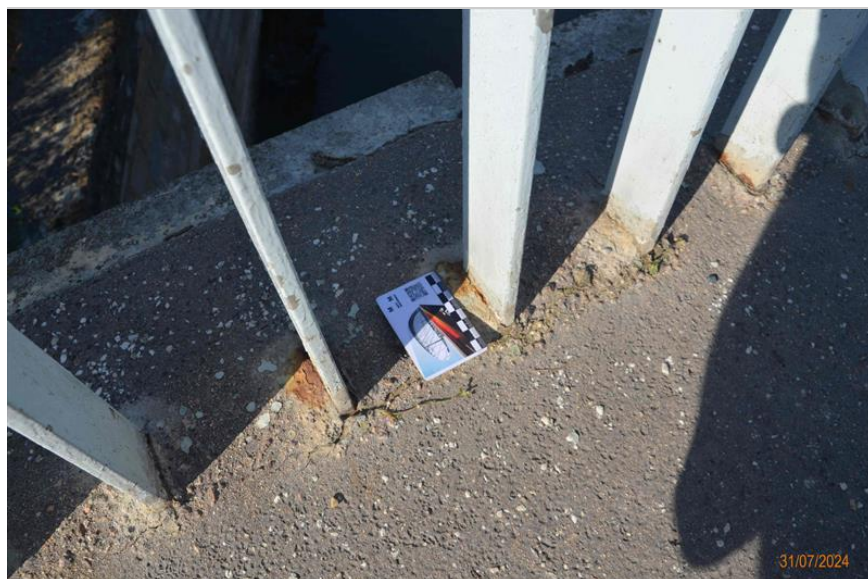
Detail stavu paty zábradlí - poškozené PKO a koroze základního materiálu. Opakující se stav.

#### 4.2 Zábradlí

Koroze svislic zábradlí v místě vetknutí do povrchu chodníku.

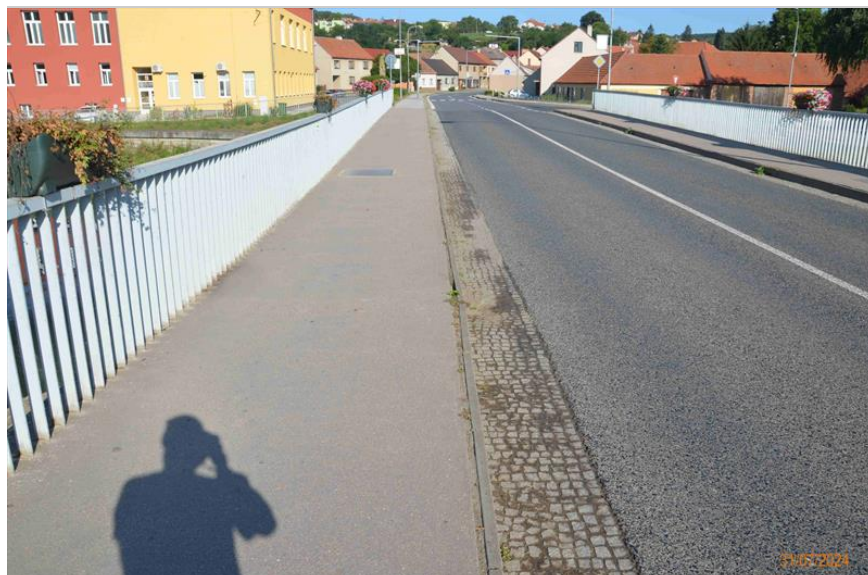
Celkový pohled proti směru staničení na pravý chodník. Ve spárách a v místě mostních odvodňovačů uchycená drobná vegetace, spáry nevyplněny tmelem

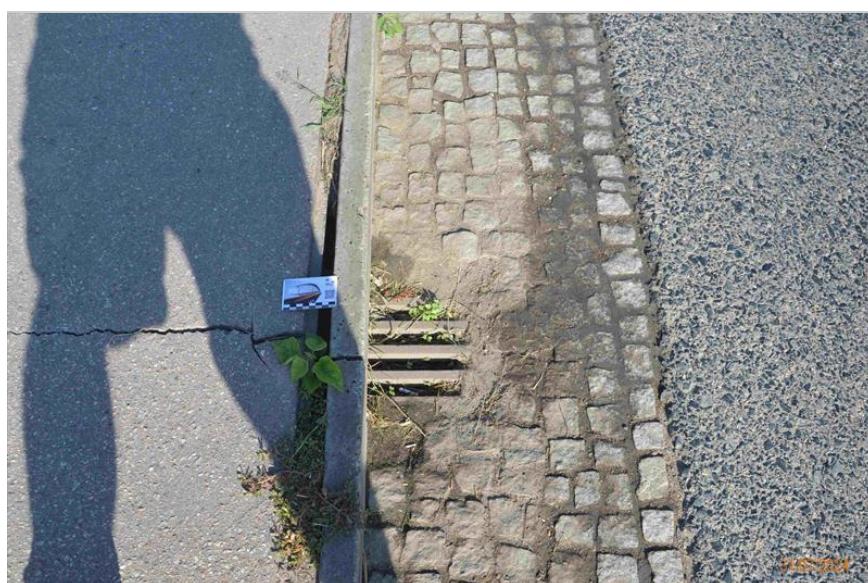
Detailní pohled na spáru mezi chodníkem a obrubníkem. Spáry nevyplněny tmelem, ve spárách uchycena drobná vegetace.

#### 3.3 Římsy, obrubníky, zálivky

Ve spárách vozovky a chodníků uchycena drobná vegetace. Spáry nevyplněny zálivkou / tmelem
