Most 641-001..1

Most Černovická přes Olomouckou

HLAVNÍ PROHLÍDKA

Datum provedení prohlídky: 18.7.2024

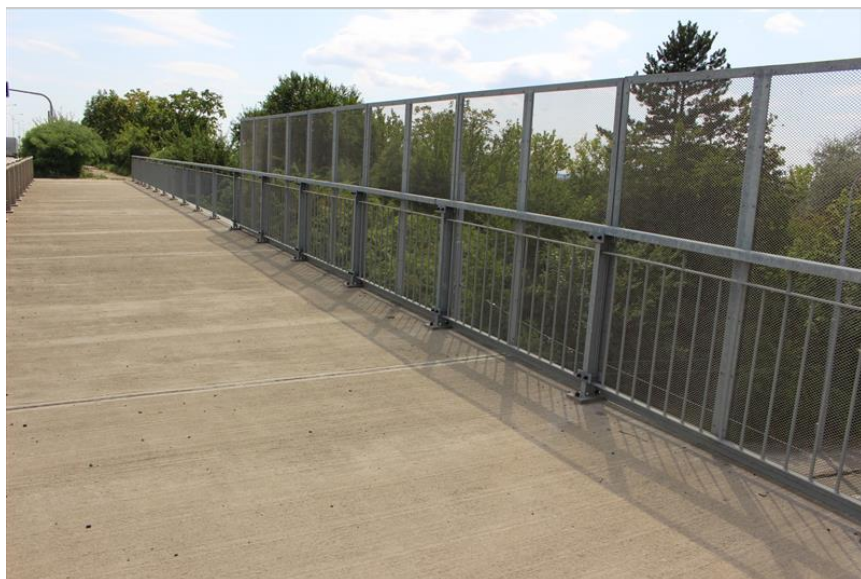
[4.2]	4.4	Zábrany protidotykové, kouřové, protinárazové, ledolamy a pod.	Chybí výstražné tabulky na zábrany proti dotyku.
-------	-----	--	--

06-pohled na zábradlí a zábranu proti dotyku.JPG

[3]	4.4	Zábrany protidotykové, kouřové, protinárazové, ledolamy a pod.	Doplnit výstražné tabulky na zábrany proti dotyku.
-----	-----	--	--

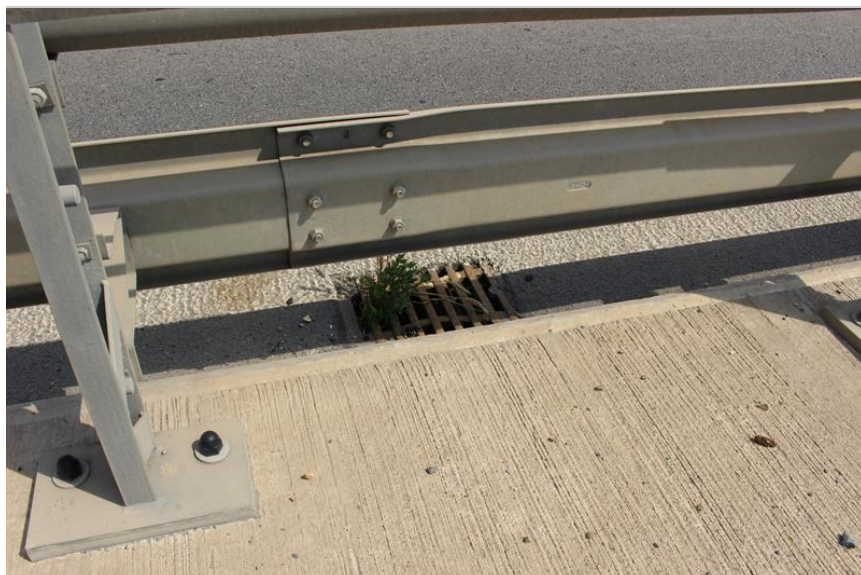
[4.1]	4.8	Odvodnění	Z odvoňovačů vyrůstá vegetace.
-------	-----	-----------	--------------------------------

07-detail odvodňovače s vegetací.JPG

[2]	4.8	Odvodnění	Odstranit vegetaci z odvodňovačů.
-----	-----	-----------	-----------------------------------
