Most 0504-5

Most přes Litavu v Hodějicích

MIMOŘÁDNÁ PROHLÍDKA

Datum provedení prohlídky: 10.8.2021

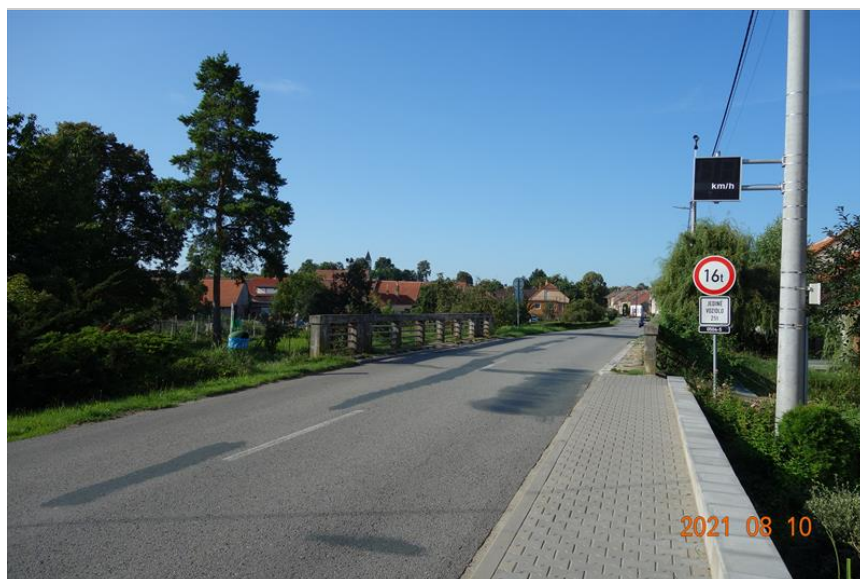
pohled po směru staničení

Po provedení statického výpočtu aktuální zatížitelnost nepožaduje osazení značek B13a E13 či B14.

[1] 4.3 Dopravní značení, označení objektu Odstranit svislé značky omezující zatížitelnost mostu.

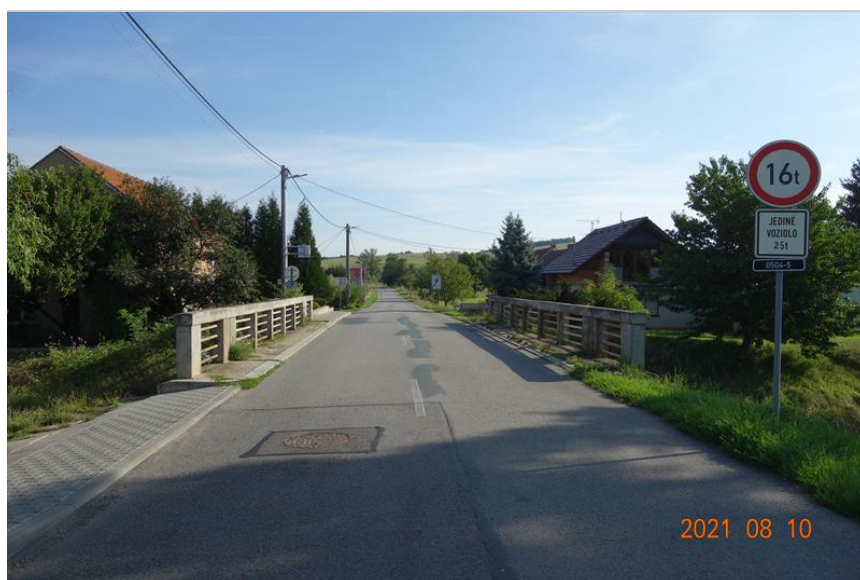
pohled proti směru staničení

Po provedení statického výpočtu aktuální zatížitelnost nepožaduje osazení značek B13a E13 či B14.

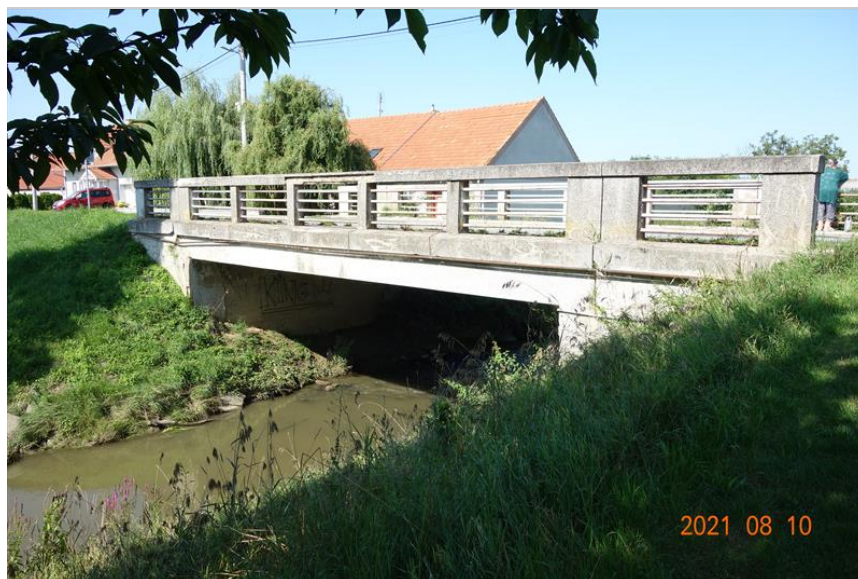
pohled zleva na vtok

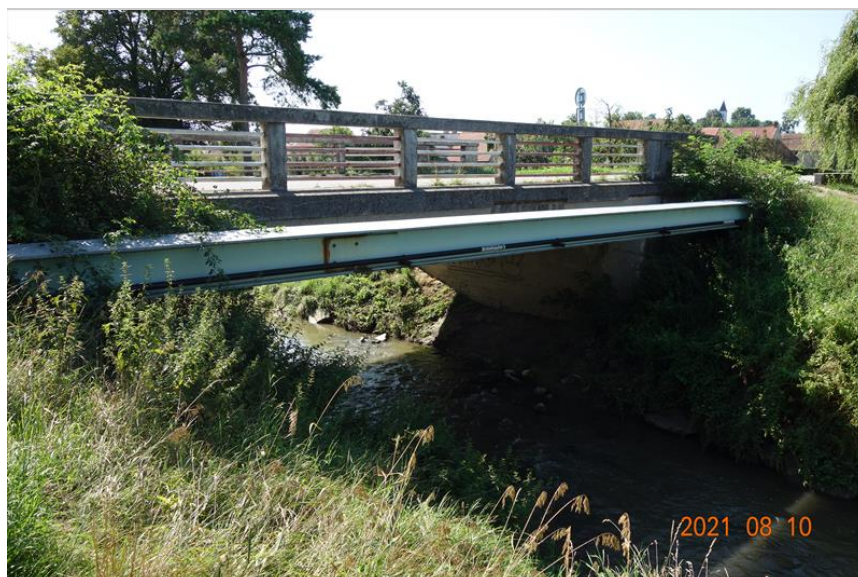
pohled zprava na povodní stranu

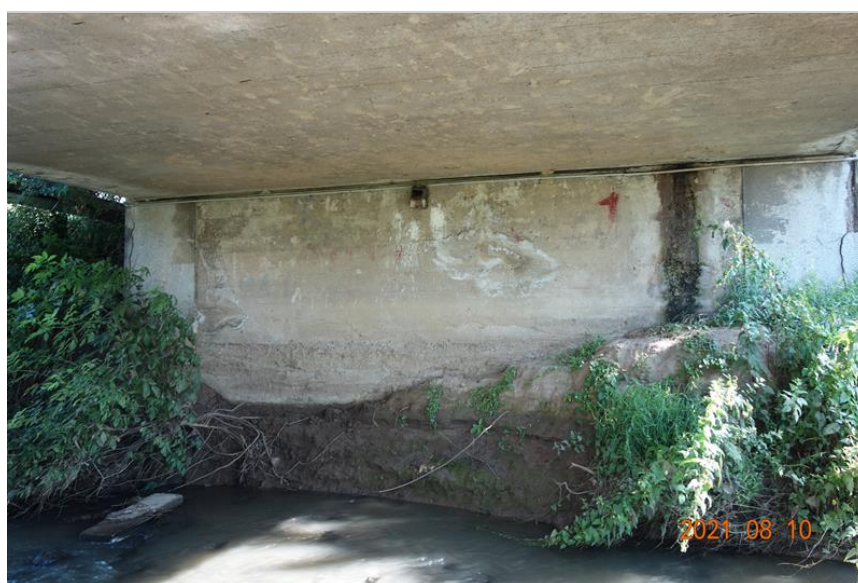
opěra 1

Dochází k odplavování břehů koryta pod mostem

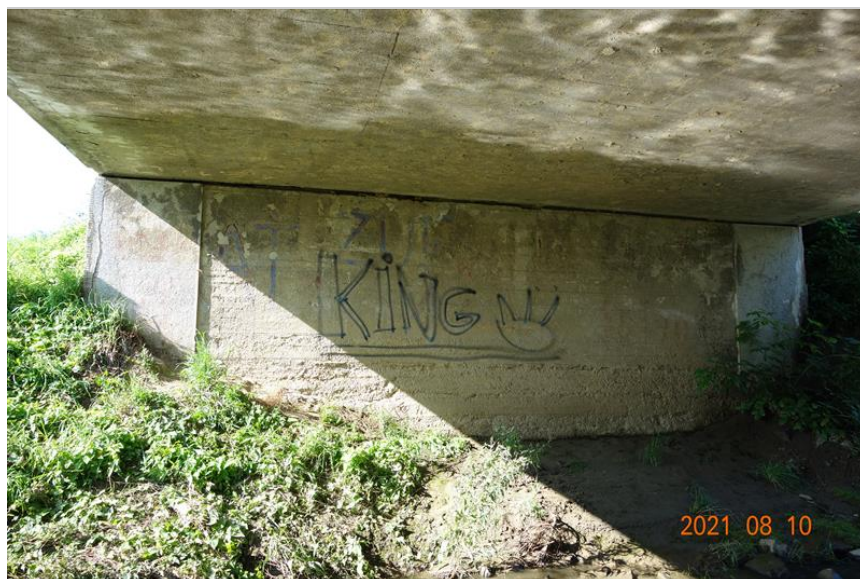
opěra 2

Dochází k odplavování břehů koryta pod mostem

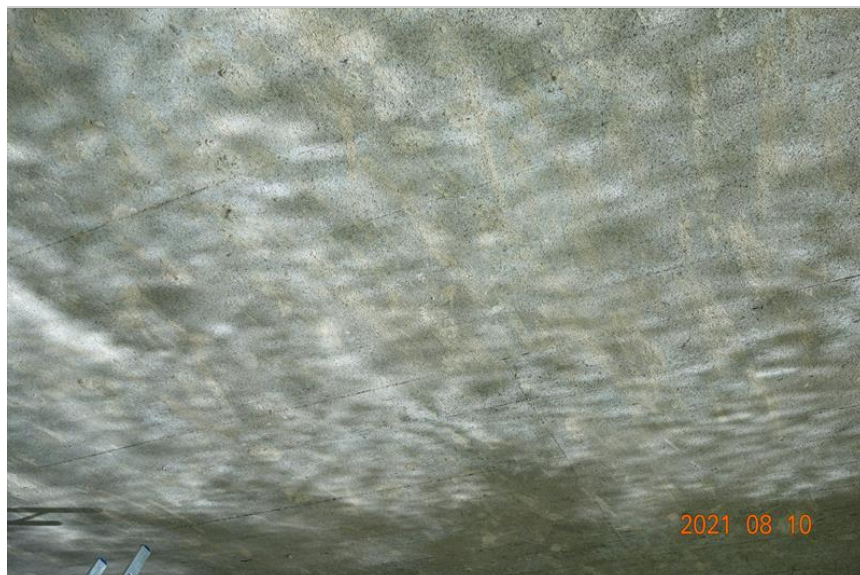
podhled nosné konstrukce

Okraje desky jsou zamáčené od deště. Místy zde prostupuje příčná výztuž, která koroduje. Omítka čel odpadává.

[3] 2.1 Nosná konstrukce Sanace povrchu čel a okrajů desky.

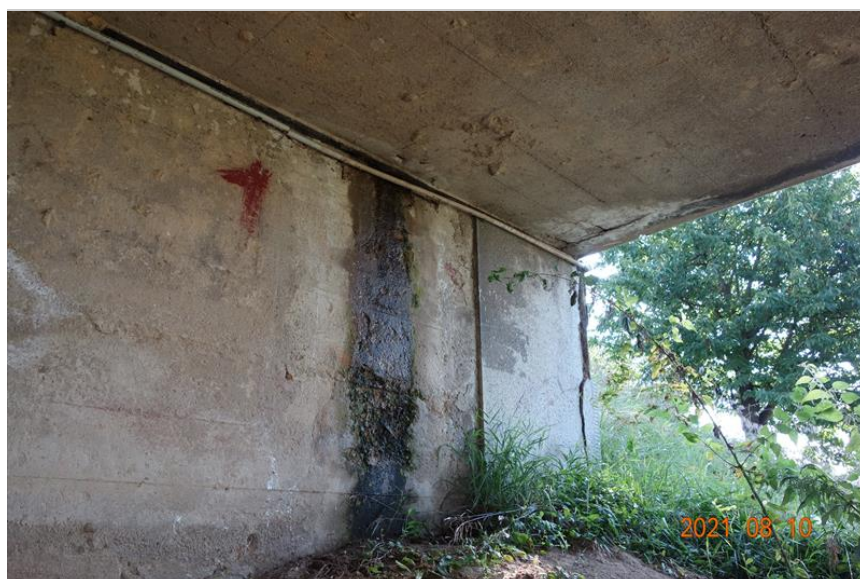
detail opěry 1

Na opěry zatéká. Krajová omítka se loupe. Povrch nečistý. Hnízdiště ptactva.

[2] 1.2 Mostní podpěry křídla a čelní zdi Po opravě izolace zasanovat opěry.

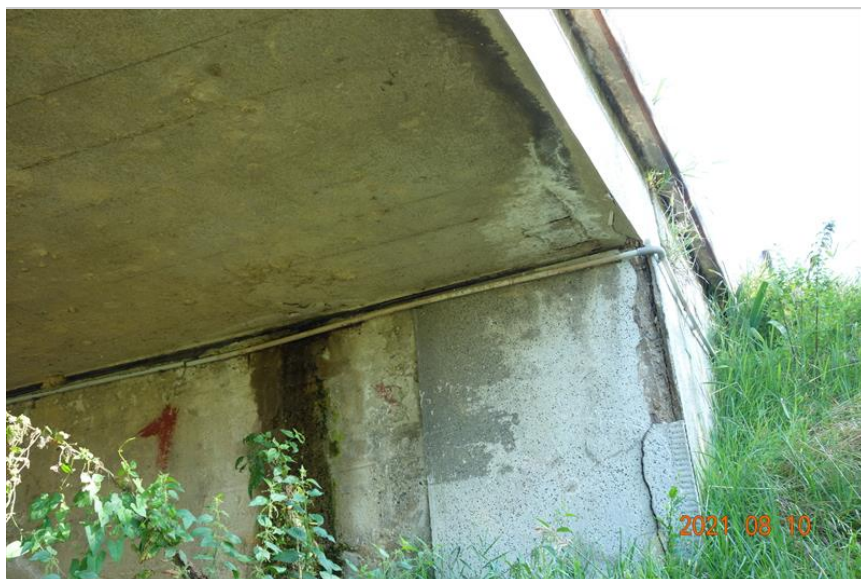
detail opěr 1

1.2 Mostní podpěry křídla a čelní zdi
Na opěry zatéká. Krajová omítka se loupe. Povrch nečistý. Hnízdiště ptactva.

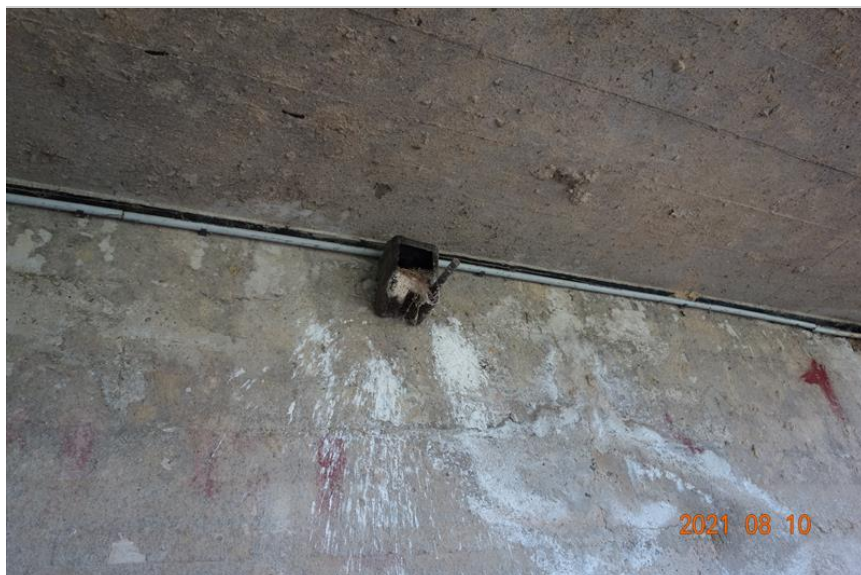
detail opěry 1

1.2 Mostní podpěry křídla a čelní zdi
Na opěry zatéká. Krajová omítka se loupe. Povrch nečistý. Hnízdiště ptactva.

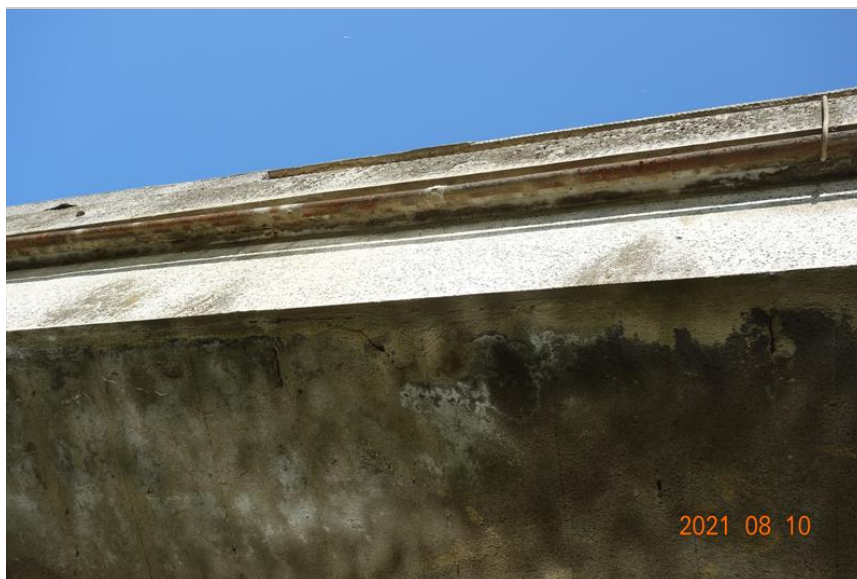
okraj nosné konstrukce na vtoku

Okraje desky jsou zamáčené od deště. Místo zde prostupuje příčná výztuž, která koroduje. Omítka čel odpadává.

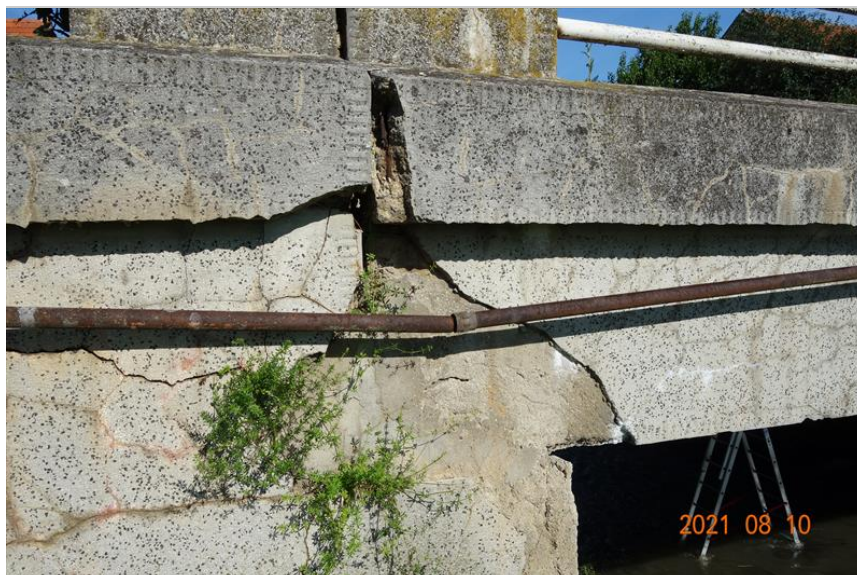
detail uložení mostu u opěry 2 vlevo

Okraje desky jsou zamáčené od deště. Místo zde prostupuje příčná výztuž, která koroduje. Omítka čel odpadává.

Chránička nalevo koroduje.

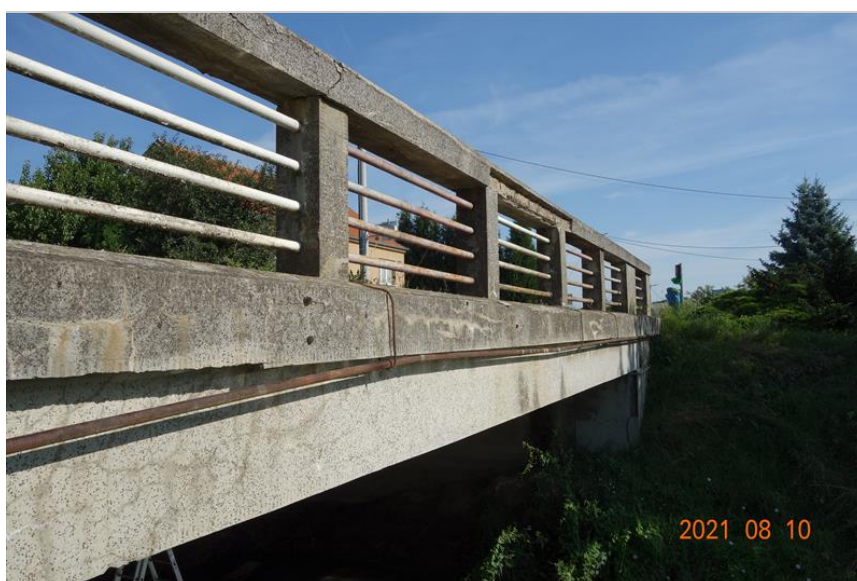
detail čela mostu vlevo

Chránička nalevo koroduje.

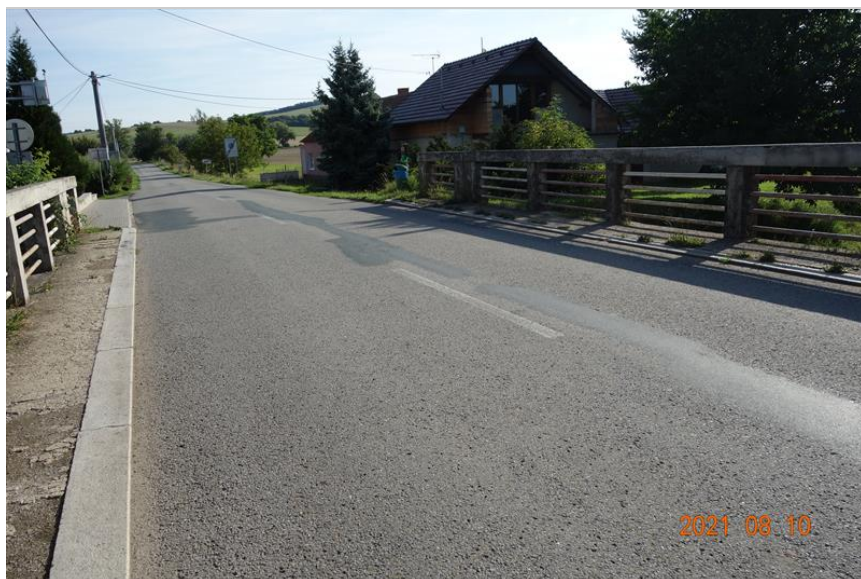
pohled na vozovku na mostě

Vozovka je převrstvená. Zbytečně přetěžuje most.

[5] 3.1 Vozovka Optimalizovat tloušťku vozovky na mostě.

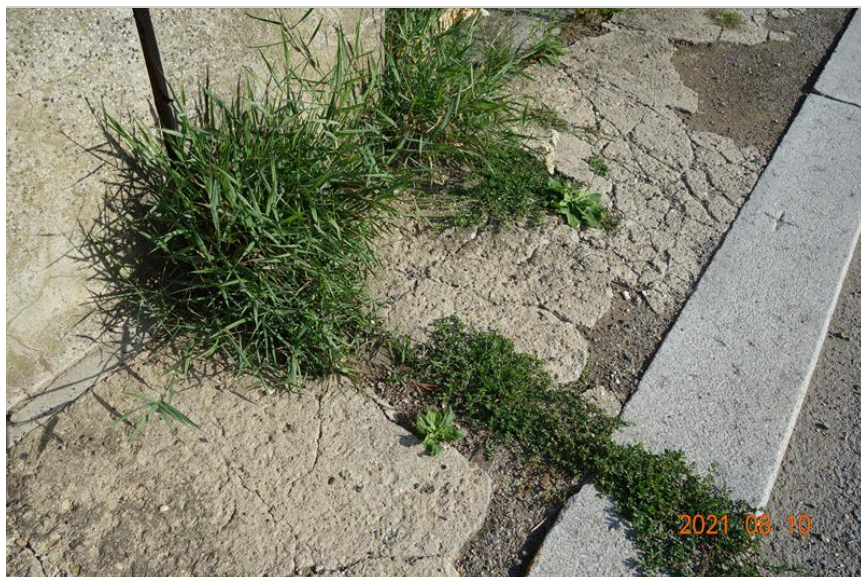
detail dilatační spáry římsy

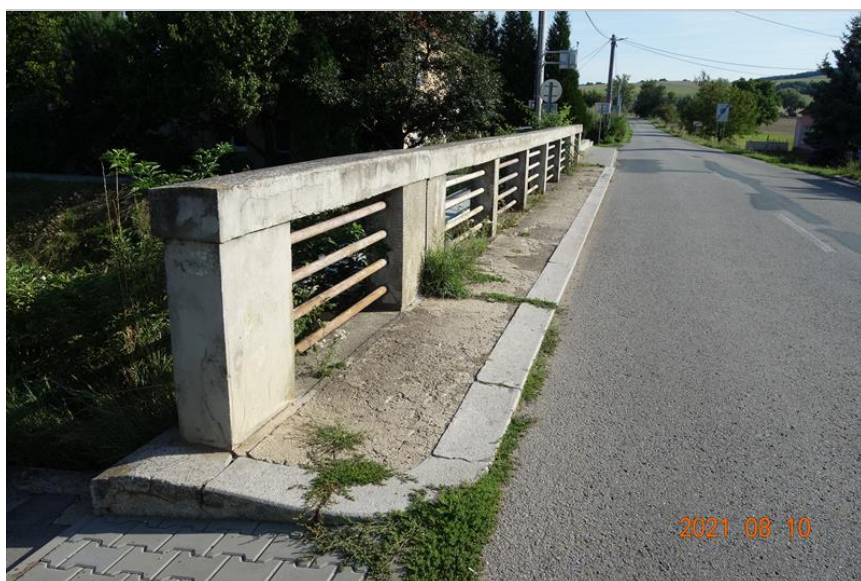
pohled na pravé zábradlí

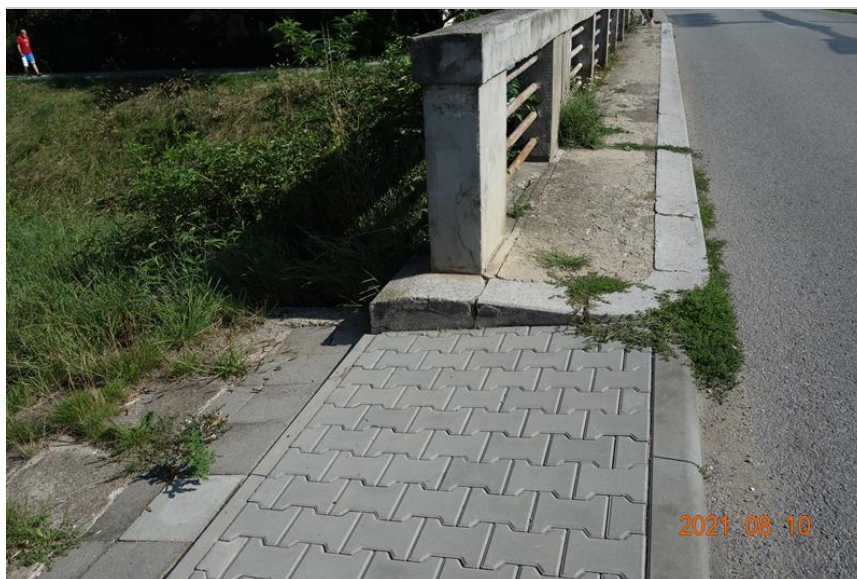
ukončení římsy vpravo u opěry 2

Chodník na mostě je úzký a značně zdegradovaný. Navíc není bezbariérový.

[6] 3.2 Chodníky / Pravý chodník Při rekonstrukci provést vpravo širší a bezbariérový chodník .

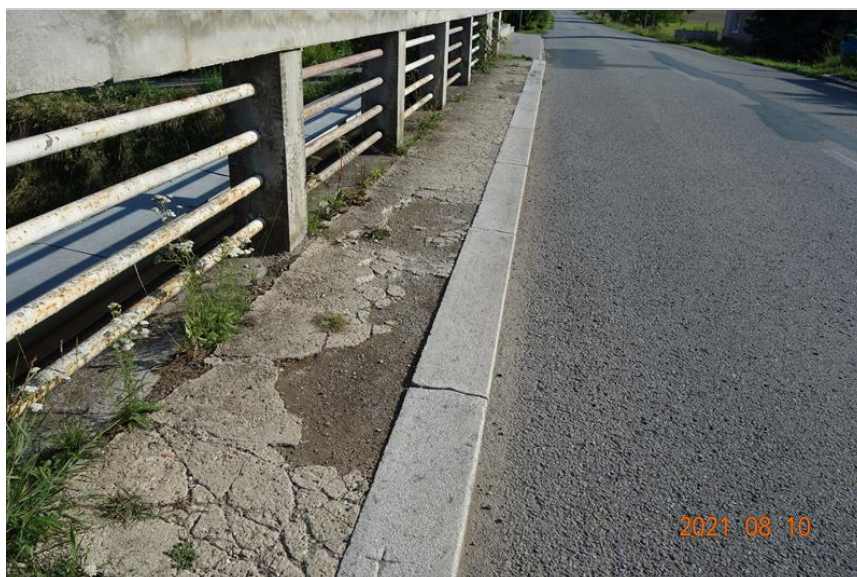
typický chodník na mostě

Chodník na mostě je úzký a značně zdegradovaný. Navíc není bezbariérový.

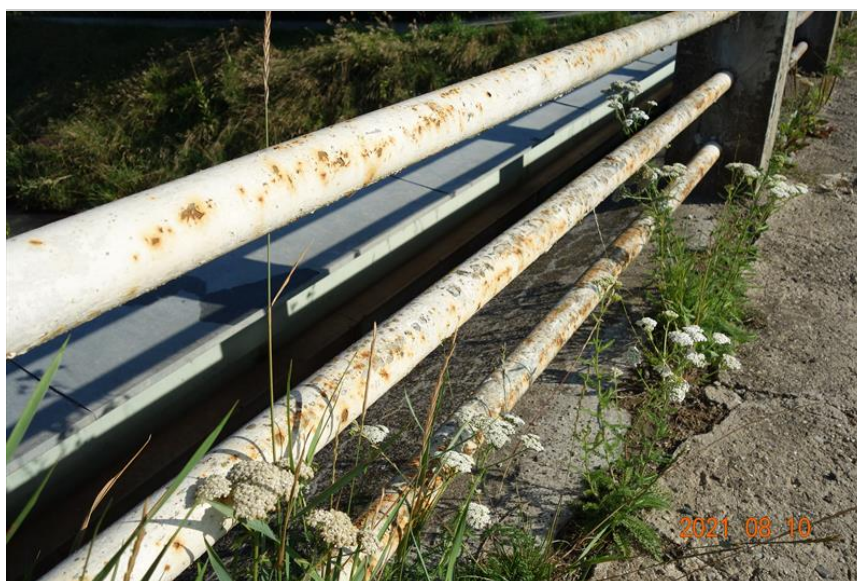
detail výplně zábradlí

Beton zábradlí se rozpadá a to i v opravovaných místech. Zábradlí nemá normovou výšku ani výplň.

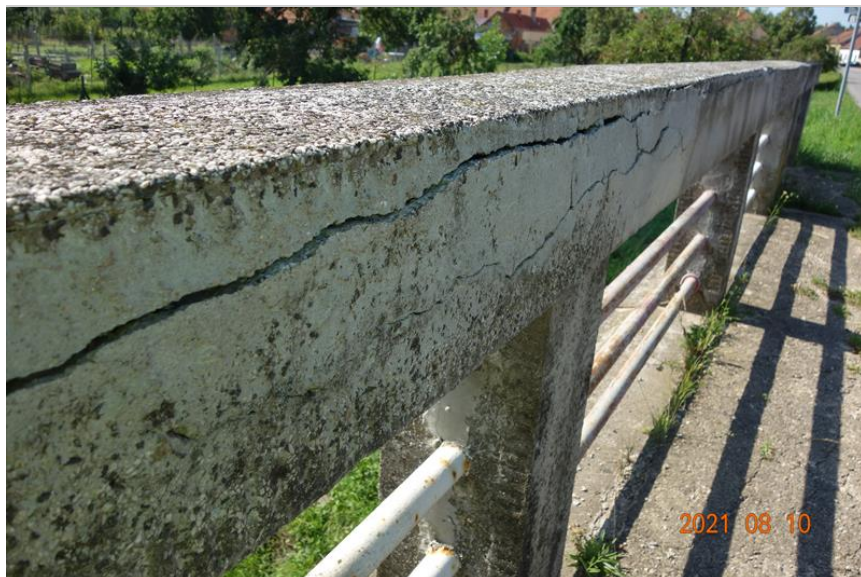
detail madla zábradlí

Beton zábradlí se rozpadá a to i v opravovaných místech. Zábradlí nemá normovou výšku ani výplň.

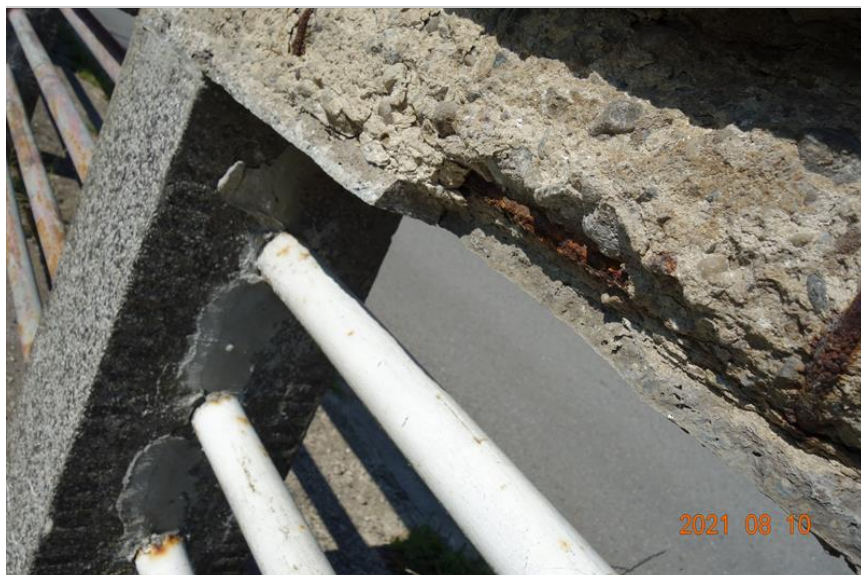
korozí madla zábradlí

Beton zábradlí se rozpadá a to i v opravovaných místech. Zábradlí nemá normovou výšku ani výplň.

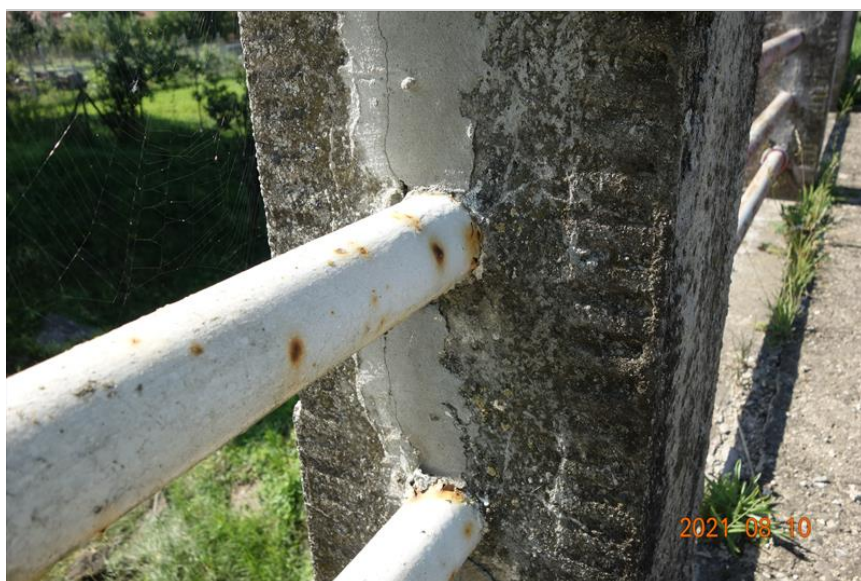
vysprávky sloupků zábradlí

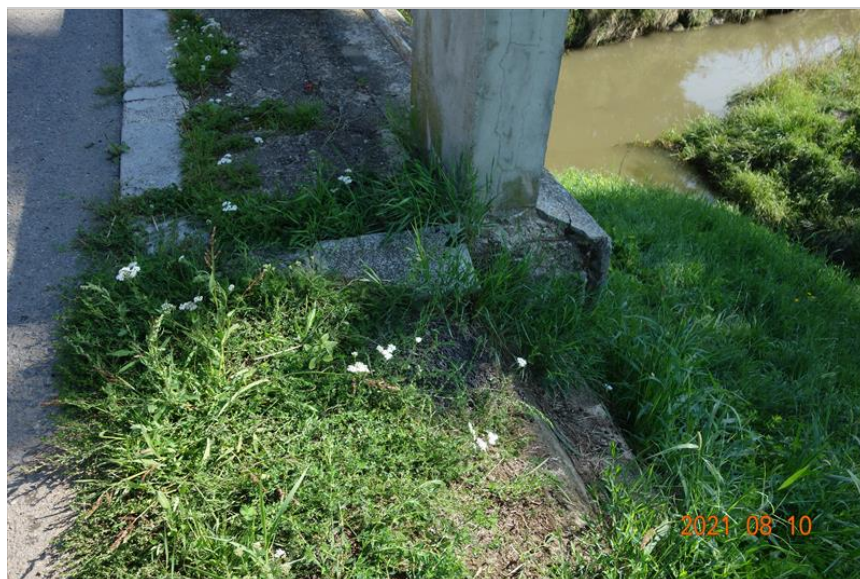
ukončení římsy

Levý chodník má podobné závady jako pravý.

[7] 3.2 Chodníky / Levý chodník Při rekonstrukci levý chodník nahradit odrazným proužkem.
