## **Investiční záměr**

Název stavby      **II/380 Hodonín, most 380-020**

Datum zpracování      **05.12.2009**

Zpracovatel      **Ing. Petr Fabian, Ing. Radek Menšík  
DOSING–Dopravoprojekt Brno group s.r.o  
Kounicova 13, 602 00 Brno  
IČ: 18824943, DIČ:CZ18824943**

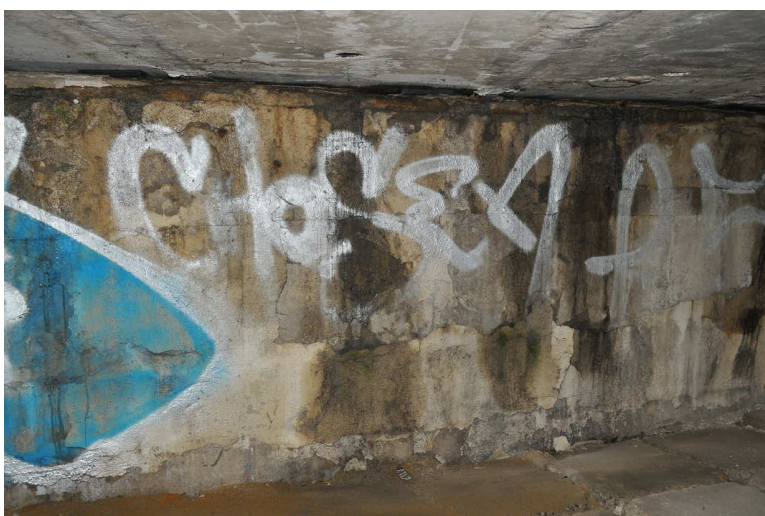
Na mostě je původní celoplošná hydroizolace, porušená zejména v místech dilatací. Mostní závěry netěsní, jsou propadlé a porušené trhlinami ve vozovce. V důsledku silného zatékání přes dilatační spáry jsou silně potečené opěry, beton pohled. ploch je v celé ploše protkán hlubokými trhlinami, odpadává a odhalená výztuž koroduje. Úložný práh pod římsami je provlhlý od odkapávající vody z izolace, s viditelnými výluhami. Křídla a příčník jsou potečené, beton příčníku se drolí. Prefa. nosníky KA 73 jsou v dobrém stavu, pouze krajní nosníky jsou potečené s výluhami a krápníky ve sparách. Beton. zmonolitnění na oběma opěrami degraduje. Ložiska korodují, na Hodonínské opěře je 1 ložisko pod krajním nosníkem zcela nefunkční, s vyhrzlou střední deskou. Vozovka na mostě je prosedlá, s hlubokými vyjetými kolejemi a příčnými trhlinami nad dilat. závěry. Povrch říms

**obr.3      rozpad betonu protečených úložných prahů opěr**

- odstranění stávajícího mostního svršku až na horní povrch prefa. nosníků KA 73 a následné nadbetonování nové žb. spřažené desky
- vybourání stávajících závěrných zídek a protečených úložných prahů opěr a následně jejich vybetonování nově
- výměna stávajících ložisek (při nadzvednutí nk)
- provedení kompletního nového mostního svršku (celoplošná izolace, dilat. závěry, vozovka, odvodňovače, římsy, zábradlí ...)
- sanace pohledových ploch nk a ss

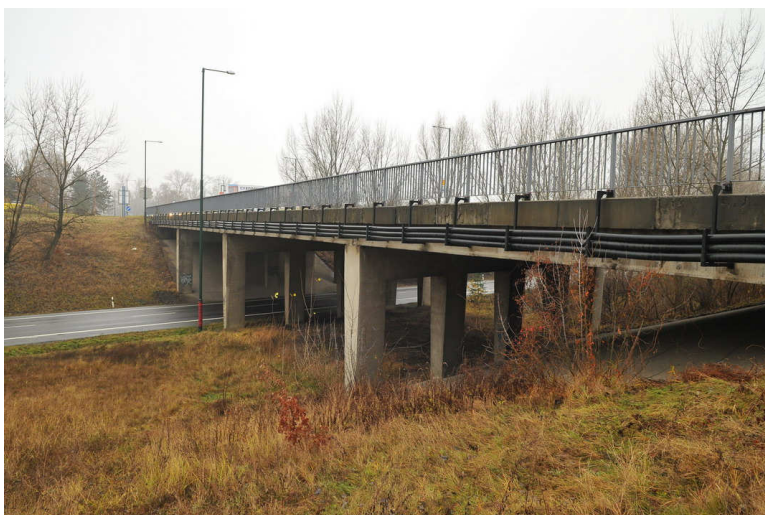
**obr.4      pohled na levou římsu mostu (kabel. chráničky)**

Stávající inženýrské sítě (elektr. vedení v kabel. chráničkách podél levé římsy) budou dočasně vyvěšeny a zpětně osazeny dle původní polohy. Výskyt inženýrských sítí bude třeba prověřit v dalších stupních projektové dokumentace.

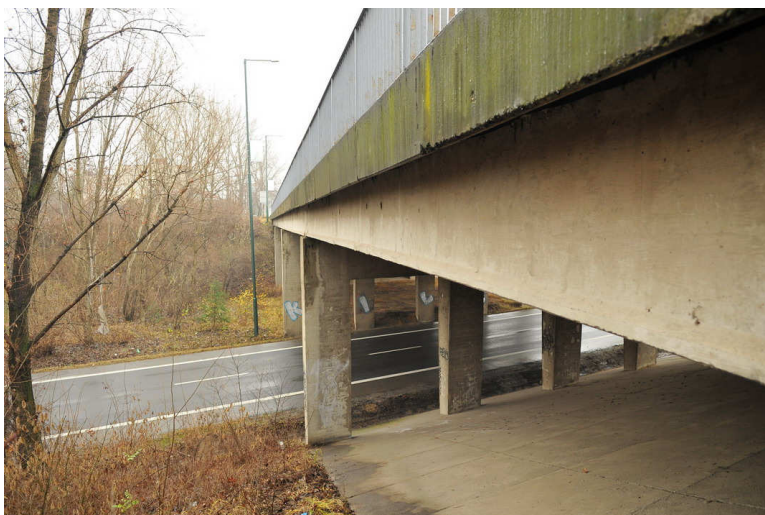
**obr.5      pohled na pravou římsu mostu**

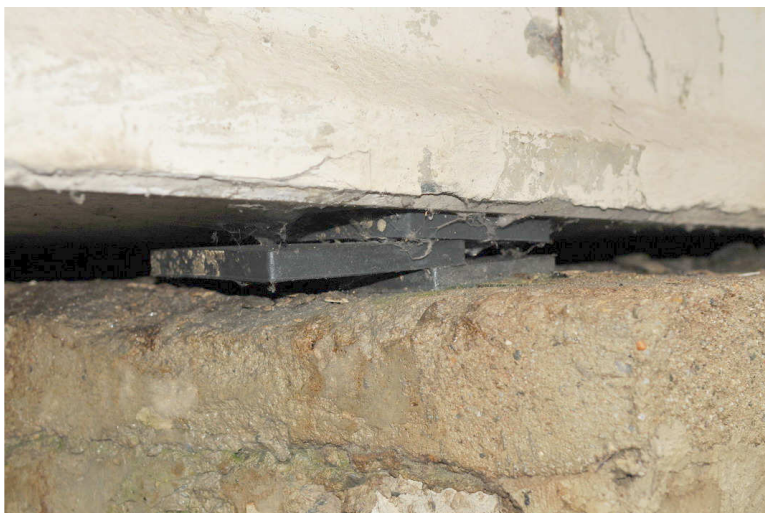
**obr.6      nefunkční ložisko pod krajním nosníkem  
u Hodonínské opěry**

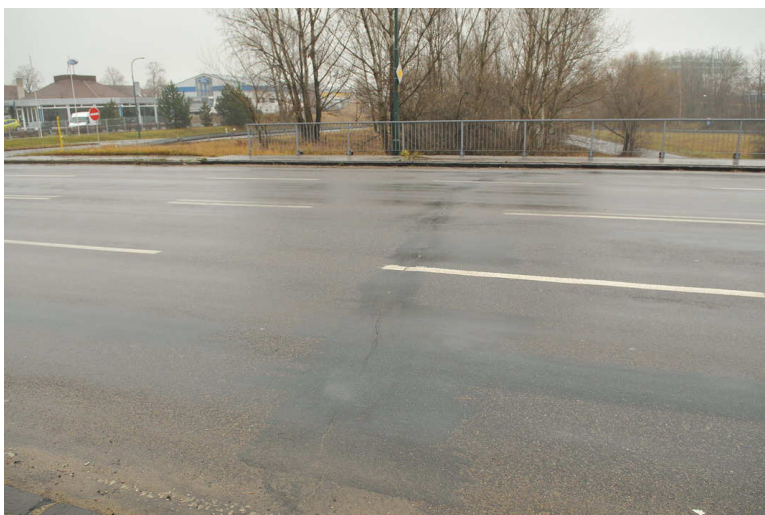
**obr.7**      **podpovrchový mostní závěr u Brněnské opěry,  
příčné trhliny**

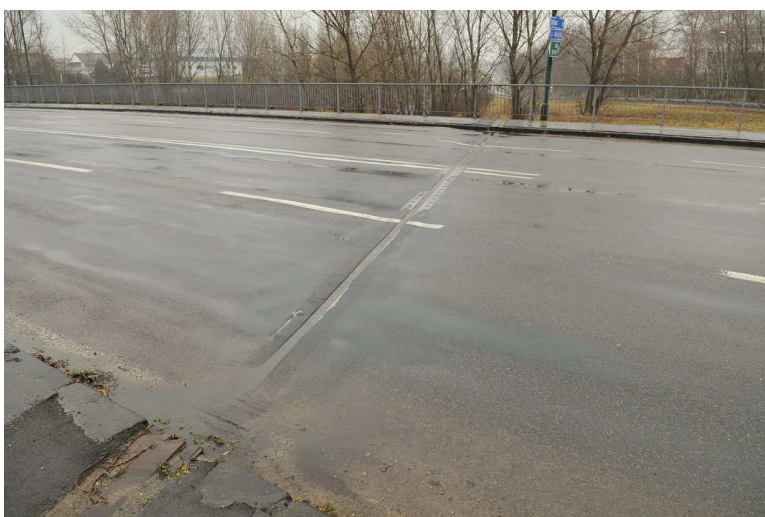
**obr.8**      **propadlý, zatečený povrchový mostní závěr  
u Hodonínské opěry, hluboké koleje ve vozovce**

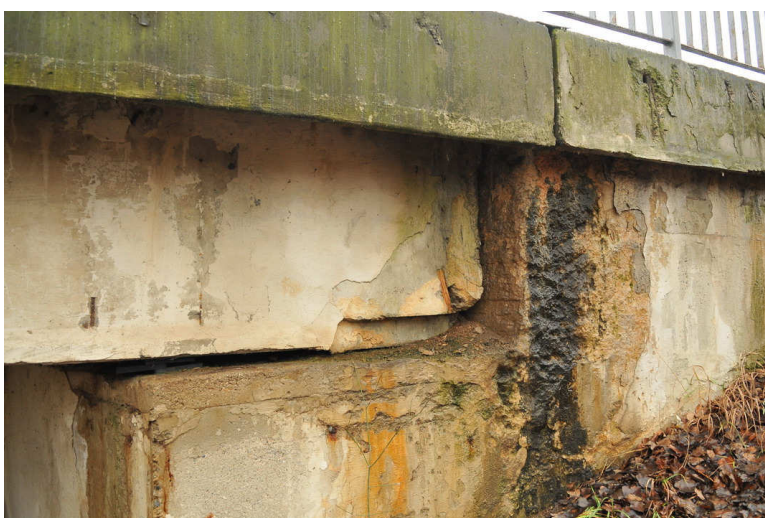
**obr.9**      **zatékání dilatací, stav protečených úložných  
prahů, říms a křídel**

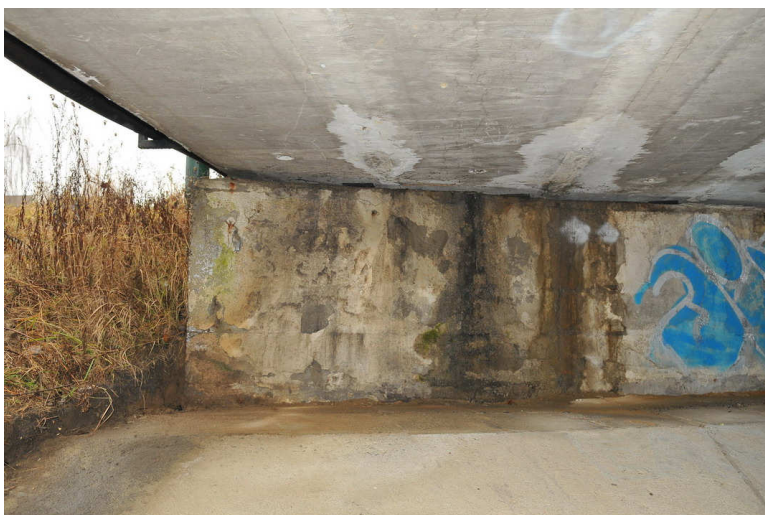
**obr.10    pohled na provlhlé opěry pod mostem**

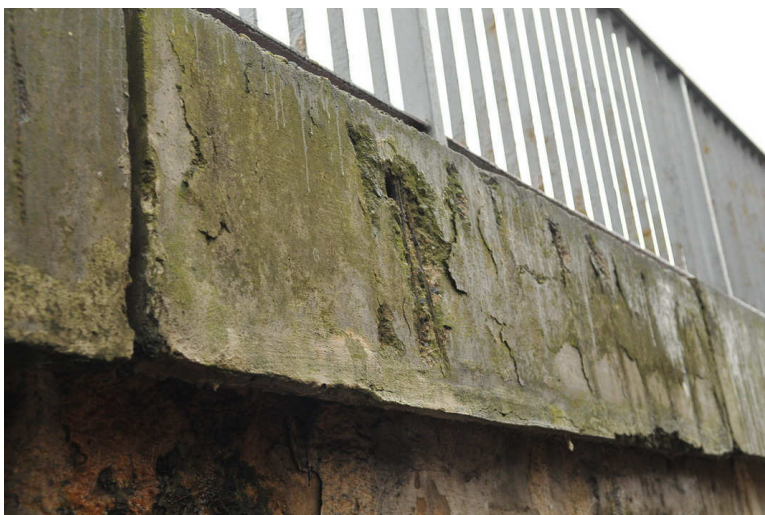
degraduje, obruby jsou uražené. Záchytný systém ocel. zábradlí vykazuje známky počáteční koroze.

**obr.11    degradace betonu říms**

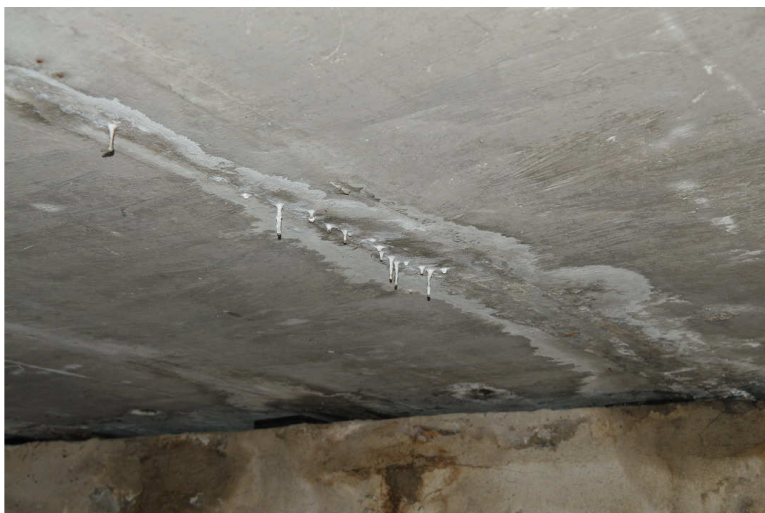
**obr.12    podhled nk, spáry mezi nosníky KA 73**
