Most 416 - 006

Most v obci Hostěrádky

HLAVNÍ PROHLÍDKA

Objekt: Most ev. č. 416 - 006 (Most v obci Hostěrádky)

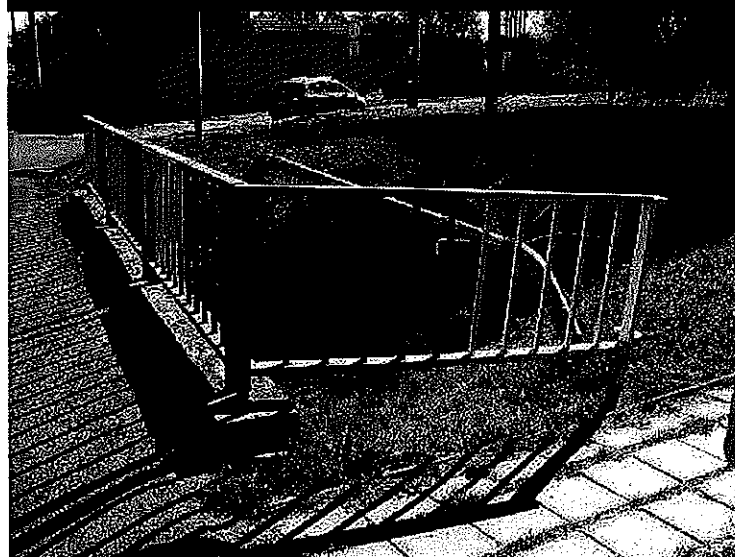
- 8.1 Zábradlí má nedostatečnou výšku, je lokálně deformované a s počínající korozi.

Deformace zábradlí a koroze

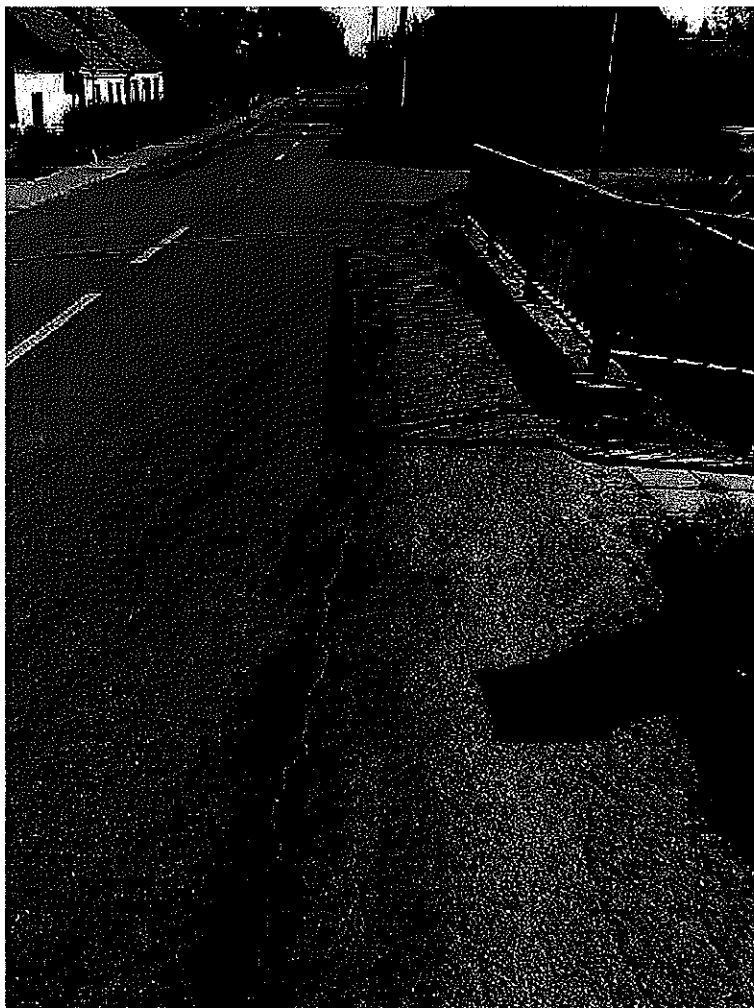
| 5.1 | Vozovka mírně zvlněná, na pravé straně u římsy ve vozovce trhlina. Římsy mostu poškozené korozí vlivem působení chloridů. |

Trhliny ve vozovce
