**ZPRÁVA O PROVEDENÍ
STAVEBNĚ TECHNICKÉHO PRŮZKUMU OBJEKTU
KRAJSKÉHO ÚŘADU JIHOMORAVSKÉHO KRAJE
NA ŽEROTÍNOVĚ NÁMĚSTÍ 3 V BRNĚ**

Brno, leden 2025

Na základě požadavku objednatele byl proveden stavebně technický průzkum (dále jen STP) budovy Krajského úřadu Jihomoravského kraje na Žerotínově náměstí 3 v Brně z důvodu získání podkladů pro následné projekční práce osazení fotovoltaických panelů na střeše objektu.

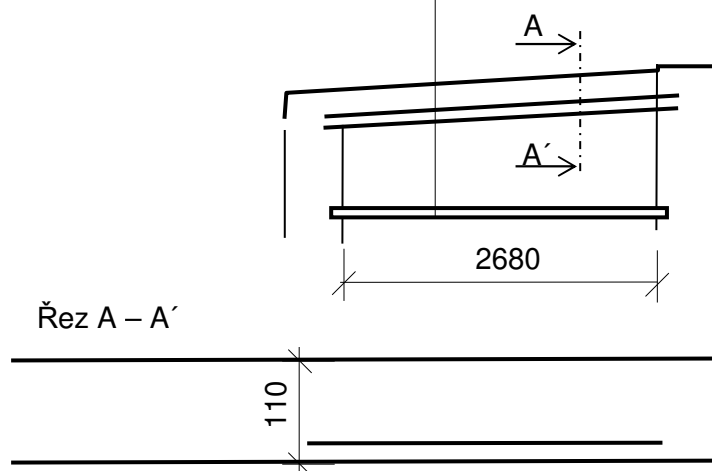
A10 ŽB deskový strop nad 4. patrem, foto č.57 - 60

Hlavní výztuž desky pod střešním pláštěm:
 Ø 7 (hladká, kruhová), krytí 0 - 5 mm, á 100 mm
Výztuž je napadena výraznou hloubkovou
korozí a nemá soudržnost s betonem, foto
č.59, 60 !

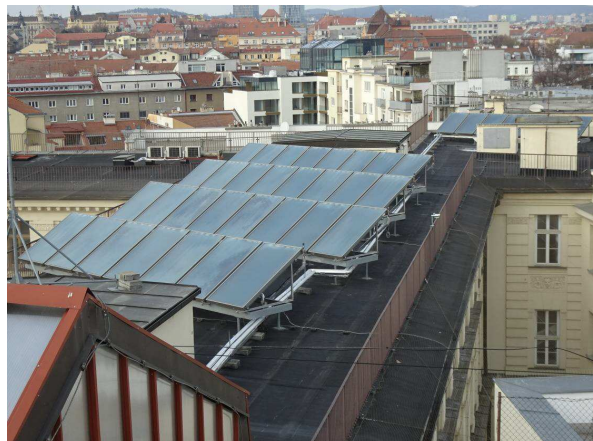
72.

- Horní plášť střechy (ŽB desky) byl v minulosti přitížen solárními panely na ohřev teplé vody, foto č.72.
- U ŽB desek ale nebyly zjištěny žádné závažné statické poruchy - zvýšené průhyby, trhliny apod.

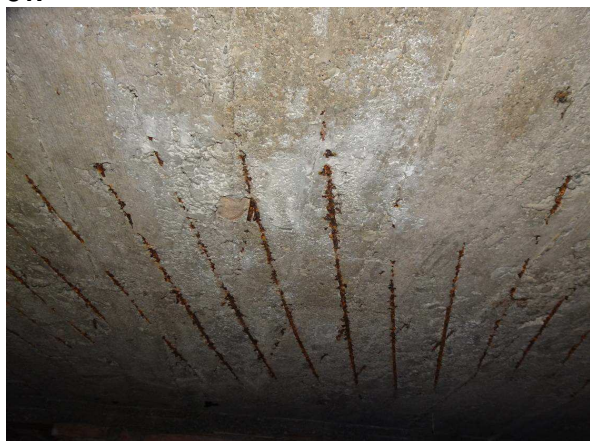
81.

- Betonové střešní desky mají malé nebo dokonce místy i žádné krytí betonem. Některé pruty jsou již napadeny i výraznou korozí a ztratily soudržnost s betonovou deskou, foto č.81, 82. Vyztužení i tloušťka ŽB desek je obdobná jako u dalších střech v ostatních křídlech objektu.

Zvláštní pozornost doporučujeme věnovat, kromě malého krytí výztuže ŽB desek, i střešní krytině.

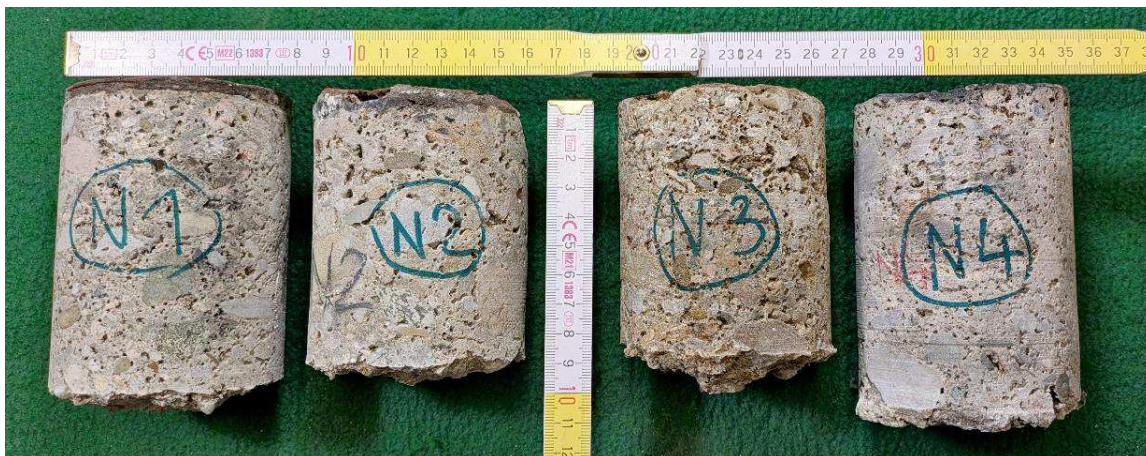
Obr. 1: Zkušební vzorky N 1 až N 4 v délkách 100, 85, 85 a 110 mm odebrané z desek.
Vzorek N 3 je vizuálně horší kvality (vysoká pórovitost).

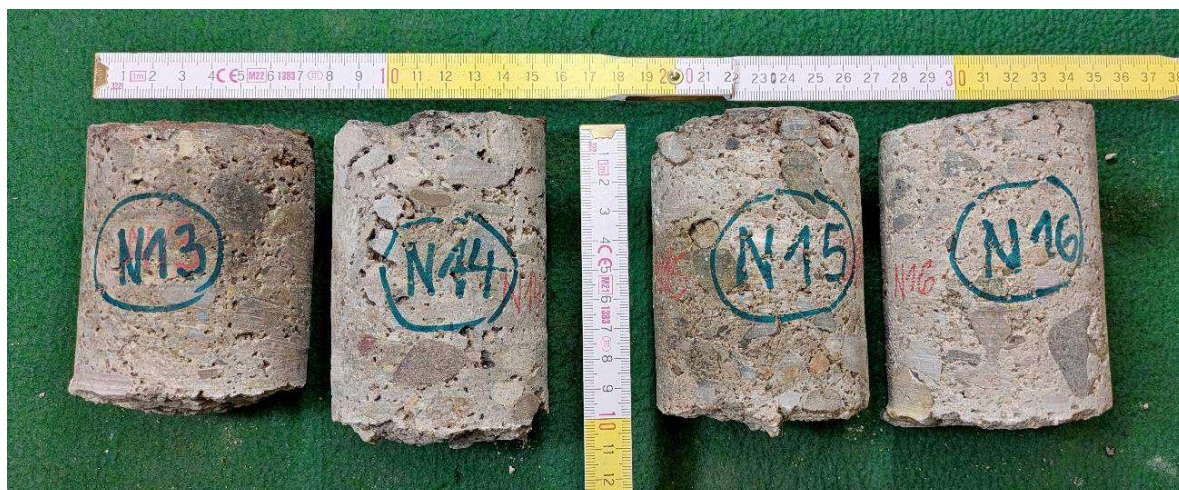
Obr. 4: Zkušební vzorky N 13 až N 16 v délkách 105, 100, 90 a 105 mm odebrané z desek. Vzorek N 14 je vizuálně horší kvality (dutinky na styku větších zrn kameniva).

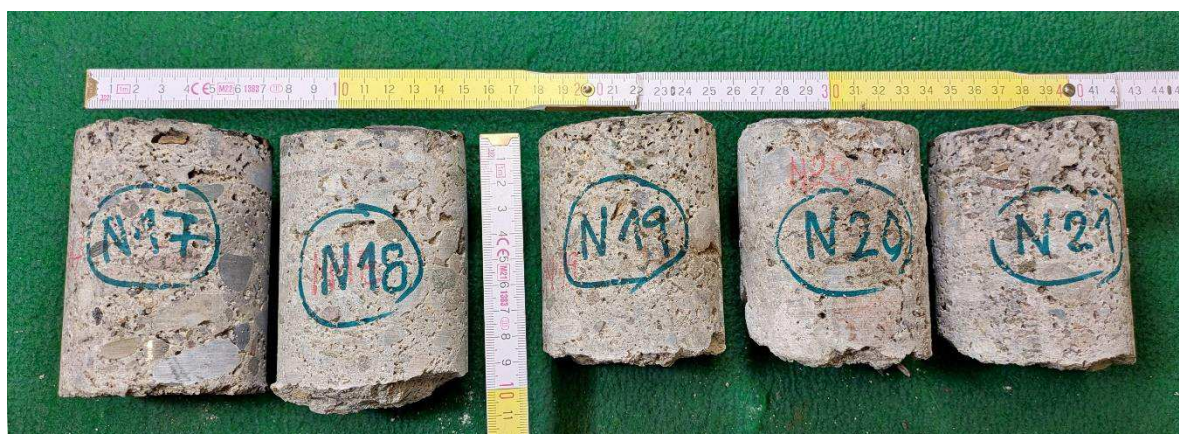
Obr. 5: Zkušební vzorky N 17 až N 21 v délkách 100, 105, 90, 90 a 90 mm odebrané z desek. Vzorek N 21 byl šikmo odlomen a nemohlo z něj být vyrobeno těleso se štíhlostí 1:1.

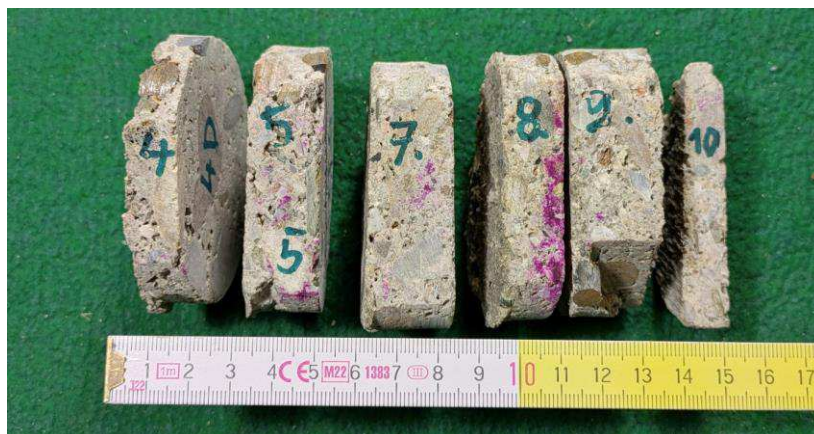
Obr. 9: Fenolftaleinový test na čerstvých řezech krajních částí betonových vzorků N 4, N 5, N 7, N 8, N 9 a N 10 (další vzorky neobsahovaly spodní stranu desky nebo byl odřezek velmi krátký a při řezání se rozpadl). Karbonatace u zkoušených vzorků postoupila do hloubky větší než tloušťka odřezku, s výjimkou N 8. Proto byla doměřena po rozdrcení těles v lisu.

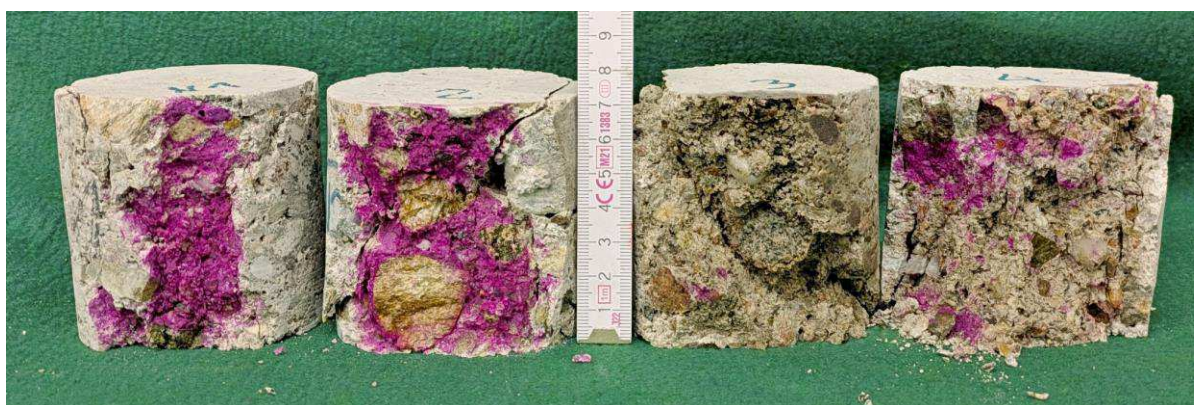
Obr. 10: Fenolftaleinový test provedený po rozdrcení zkušebních těles N 1 až N 4. Zatímco u vzorků N 1 a N 2 je po celé výšce průřezu $\text{pH} \geq 9,5$, u vzorku N 3 je zkarbonatován celý průřez desky, u vzorku N 4 téměř celý průřez.

Na základě fenolftaleinového testu lze konstatovat, že hloubka karbonatace je velmi rozdílná, zřejmě v závislosti na umístění desky v konstrukci, omítce, přítomnosti podhledů, apod. Přibližně v polovině případů se pohybovala od 5 mm do 20 mm, ve zbývajících polovině případů byl zasážen prakticky celý průřez. Na pevnost v tlaku to prozatím nemá vliv, pouze je zde zvýšené riziko koroze výztuže (v případech zvýšené vlhkosti).

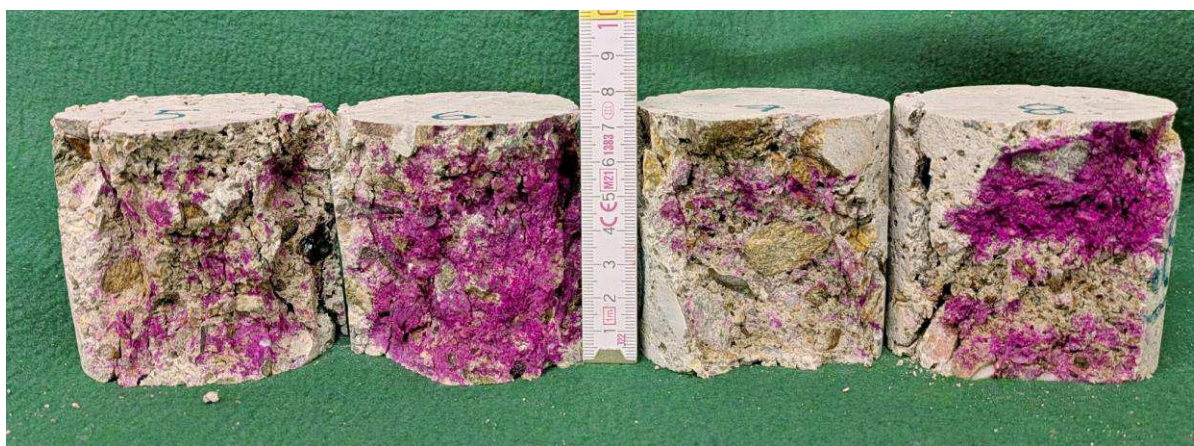
Obr. 11: Fenolftaleinový test provedený po rozdrcení zkušebních těles N 5 až N 8. U vzorků N 5 a N 7 je zkarbonatován téměř celý průřez, u vzorků N 6 a N 8 jen část průřezu.

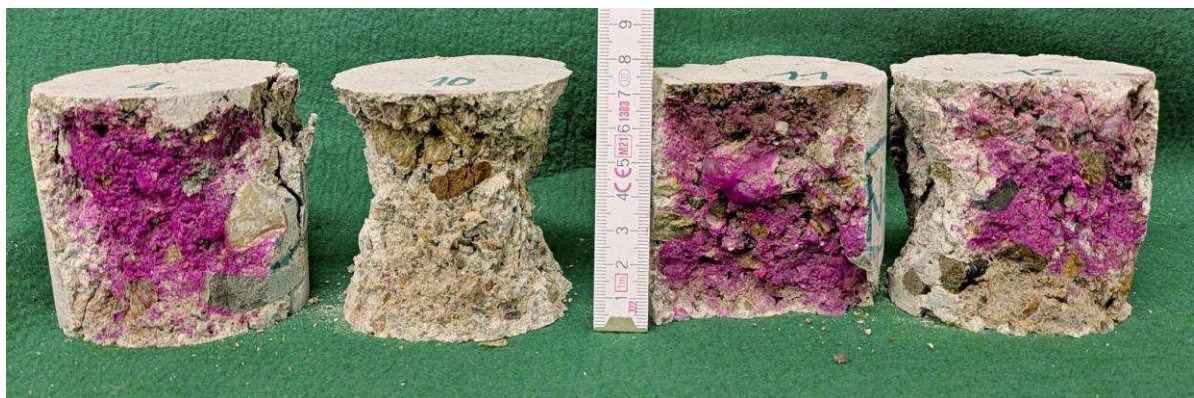
Obr. 12: Fenolftaleinový test provedený po rozdrčení zkušebních těles N 9 až N 12. Beton vzorku N 10 je zkarbonatován v celém průřezu.

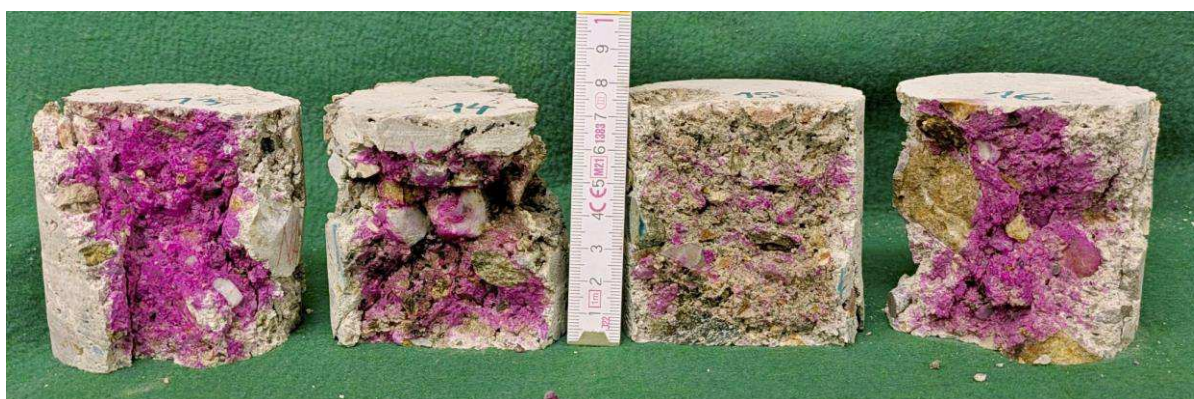
Obr. 13: Fenolftaleinový test provedený po rozdrčení zkušebních těles N 13 až N 16. Beton vzorku N 15 je zkarbonatován prakticky v celém průřezu.

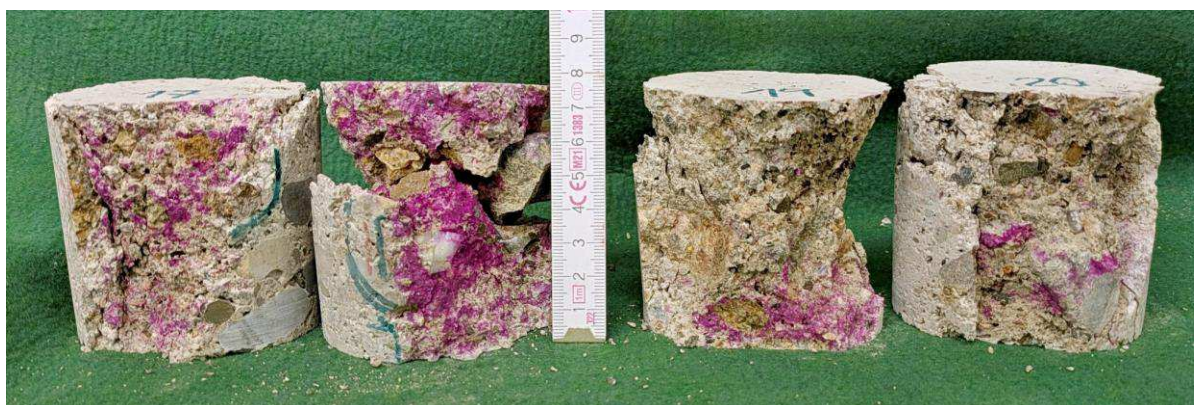
Obr. 14: Fenolftaleinový test provedený po rozdrčení zkušebních těles N 17 až N 20. U vzorků N 19 a N 20 karbonatace postupovala shora a zasáhla prakticky celý průřez.
