# **Most 04712-1**

Most přes Hanou v Topolanech

## **HLAVNÍ PROHLÍDKA**

Datum provedení prohlídky: 23.7.2024

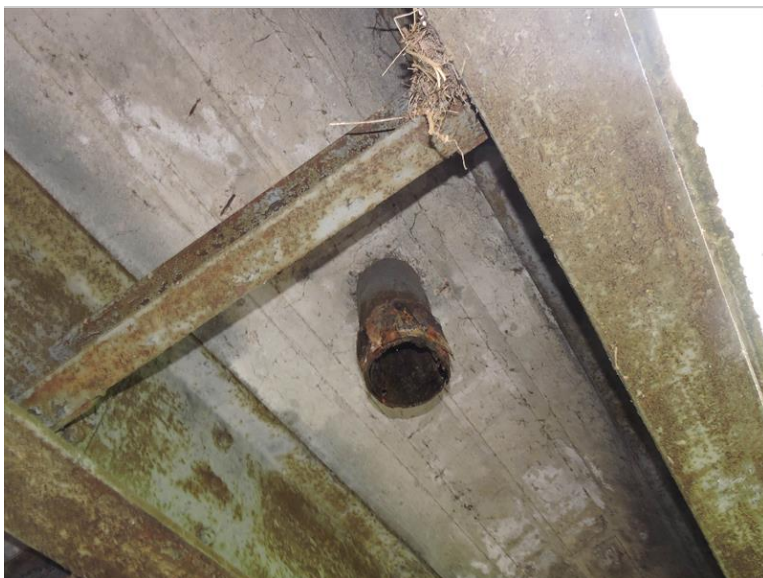
DSCN4983-resize.JPG  
Detail - NK

- [2.1] 2.1 Nosná konstrukce NK je plošně napadena korozí, nejvíce však v místě uložení, zejména u OP2 v pravé části (dle doporučení z HPM v r. 2012 měly být nátěry obnoveny do konce roku 2013). Vápenné výluhy na podhledu spřažené desky, místy obnažená korodující příčná výztuž. Na podhledu je viditelný průhyb všech nosníků, nejvíce u nosníku č. 3 zleva, odhadem až 40 mm.

| [4] | 2.1 | Nosná konstrukce | Obnovit PKO nosné konstrukce. |

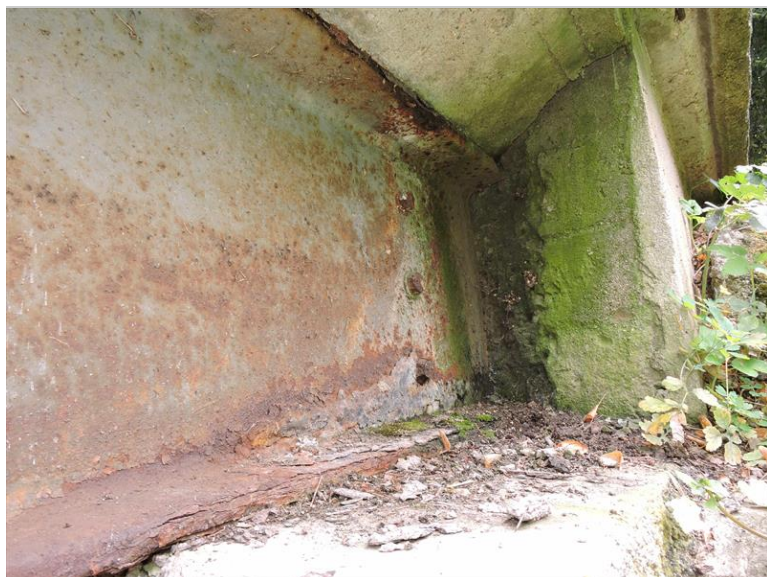
DSCN4986-resize.JPG  
Detail

NK je plošně napadena korozí, nejvíce však v místě uložení, zejména u OP2 v pravé části (dle doporučení z HPM v r. 2012 měly být nátěry obnoveny do konce roku 2013). Vápenné výluhy na podhledu spřažené desky, místy obnažená korodující příčná výztuž. Na podhledu je viditelný průhyb všech nosníků, nejvíce u nosníku č. 3 zleva, odhadem až 40 mm

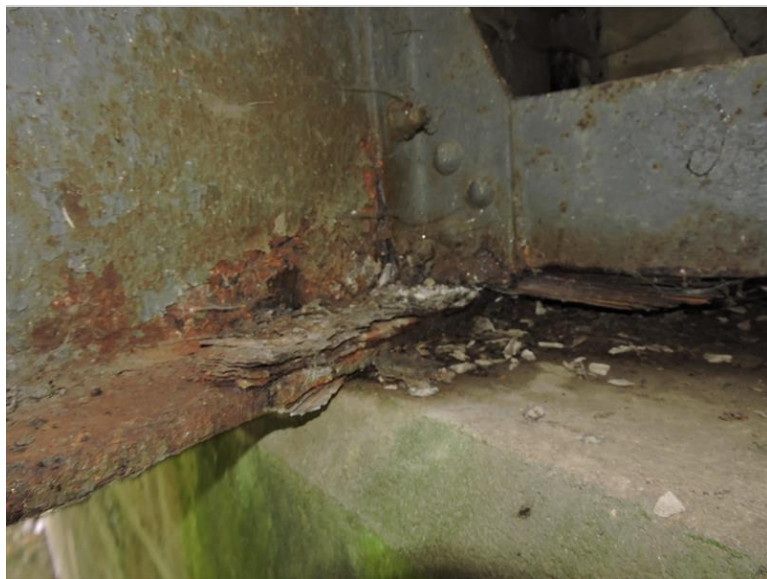
DSCN4988-resize.JPG  
Detail

NK je plošně napadena korozí, nejvíce však v místě uložení, zejména u OP2 v pravé části (dle doporučení z HPM v r. 2012 měly být nátěry obnoveny do konce roku 2013). Vápenné výluhy na podhledu sprážené desky, místy obnažená korodující příčná výztuž. Na podhledu je viditelný průhyb všech nosníků, nejvíce u nosníku č. 3 zleva, odhadem až 40 mm
